| <b>CONTRACTOR</b><br> | <b>PROJECT</b><br><b>WP9 SITE REMEDIATION PROJECT</b> | <b>COMPANY</b><br> |

# RAPPORTO MONITORAGGIO AMBIENTALE PER L'OSSERVATORIO

**N#009: Periodo 1 Maggio – 15 Maggio 2015**

## Isola del Giglio, 1 – 15 maggio 2015

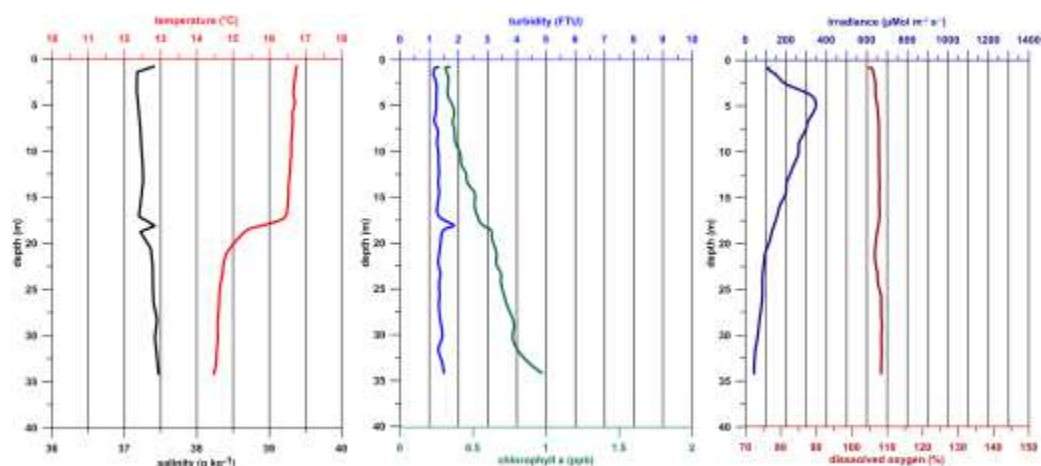
### Stazione A (h. 12:05)

I risultati ottenuti non evidenziano particolari criticità. I valori di torbidità, infatti, si mantengono su valori molto contenuti, raggiungendo un massimo di 2 FTU (Formazine Turbidity Unit) in superficie nella stazione D, la più vicino alle operazioni effettuate con la benna. Le misure di Irradianza (PAR, Photosynthetically Active Radiation, è la banda delle radiazioni fotosinteticamente attive, in pratica è una misura dell'energia effettivamente disponibile per la fotosintesi dei vegetali), risultano molto basse sia a causa dell'abbondante copertura nuvolosa e della posizione della sonda che, a causa della forte corrente, ha risentito notevolmente dell'ombra dell'imbarcazione del CIBM.

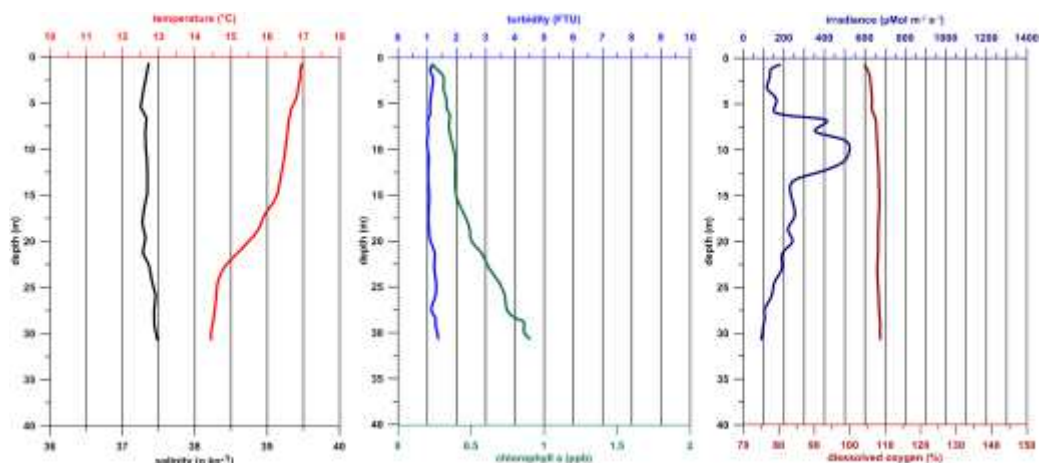
### Stazione E (h. 12:29)

Non si registrano valori anomali tra i parametri investigati, neppure nella stazione E, situata a pochi metri dalla benna. Sia verso N che verso S rispetto all'area dei lavori tutti i valori sono in accordo con le medie stagionali, e non si evidenziano aumenti di torbidità legate ai lavori in corso.

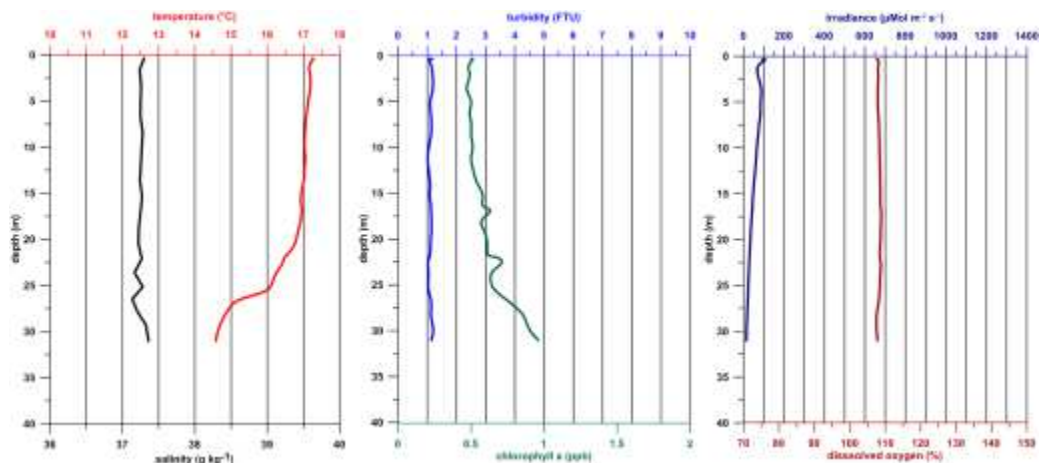
### Stazione E (h. 17:04) durante la bennata

Non si evidenziano criticità nelle misure effettuate, soprattutto nelle due calate situate a poche decine di metri dalla zona di lavoro. Infatti la stazione E misurata sia durante che poco dopo una bennata, manifesta valori di Torbidità piuttosto ridotti, che non risentono delle attività. Si registra un lieve aumento della Torbidità esclusivamente nel primo metro di profondità, nelle stazioni di B, D e G; pur se più elevati rispetto alla media, tali valori non superano i 3.5 FTU. I valori d'Irradianza sono molto contenuti a causa dell'ora tarda e delle nubi. Per il resto, non si registrano particolari oscillazioni dei parametri misurati.

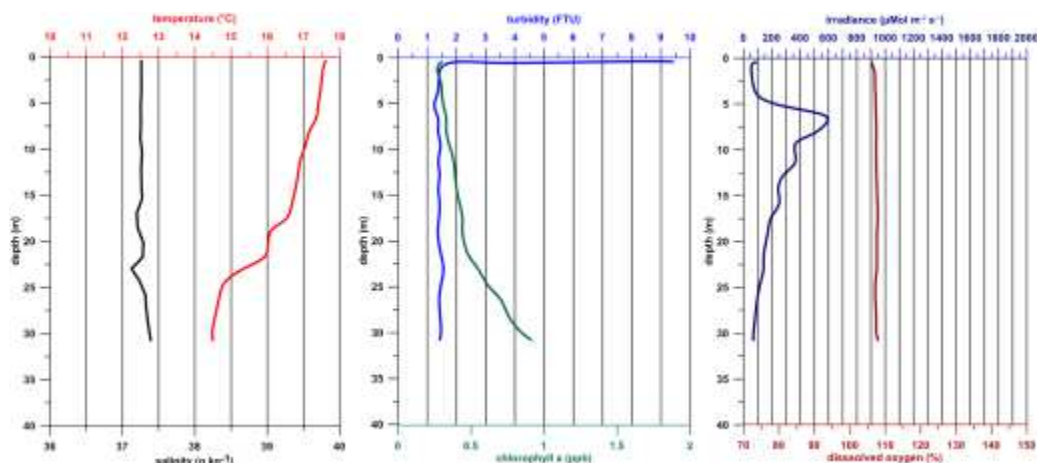
### Stazione F (h. 10:11)

Non vengono evidenziate particolari criticità, ad esclusione del dato raccolto in mattinata nella stazione F, che presenta valori elevati (circa 9.5 FTU) di Torbidità in superficie. Tale valore non sembra tuttavia ripetersi nelle stazioni adiacenti. I campionamenti effettuati nel pomeriggio non presentano variazioni rispetto a quelli fatti durante la mattina; si registrano valori di Torbidità, in prossimità dell'area di azione della benna, che sono scesi fino a 2 FTU. Gli altri parametri presentano andamenti sovrapponibili alle misure dei giorni scorsi.

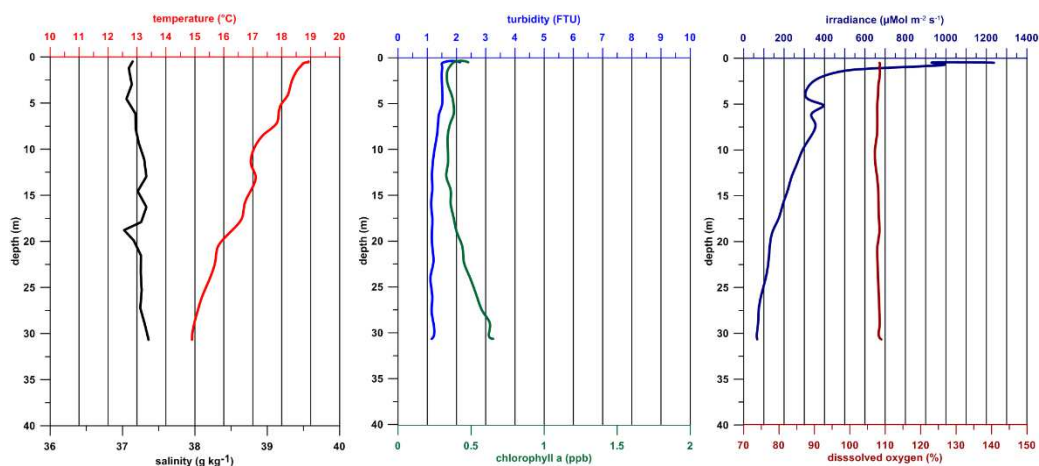
### Stazione C (h. 15:05)

I valori medi di Torbidità aumentano rispetto a quelli misurati nei giorni scorsi. Aumenta la Temperatura superficiale; i bassi valori d'Irradianza sono da imputare alla copertura nuvolosa al momento del campionamento.

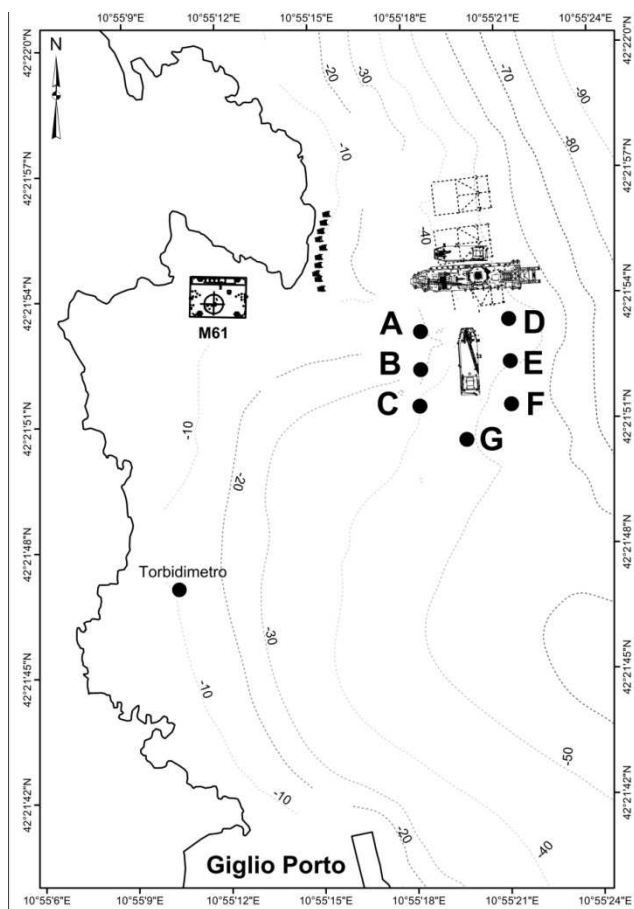
Prosegue il consueto monitoraggio tramite sonda multiparametrica mobile, oggi effettuato nelle sette stazioni (A-G) riportate nella mappa sottostante, al fine di monitorare i parametri fisico-chimici della colonna d'acqua e controllare l'eventuale dispersione di sedimenti fini prodotte dalle attività di cantiere. La stazione A copre solo il range batimetrico compreso tra 0 e -20 m, in quanto prossima al basso fondale dello sperone roccioso di Pta. Gabbianara. Le stazioni sono disposte a sud dell'area di cantiere in quanto si registravano costanti venti da nord/nord-ovest. Non si rilevano anomalie nei valori di torbidità anche nelle stazione prossime all'aerea di sollevamento dei sacchi (A e D).

Le stazioni dove sono avvenute le misure con sonda multiparametrica.

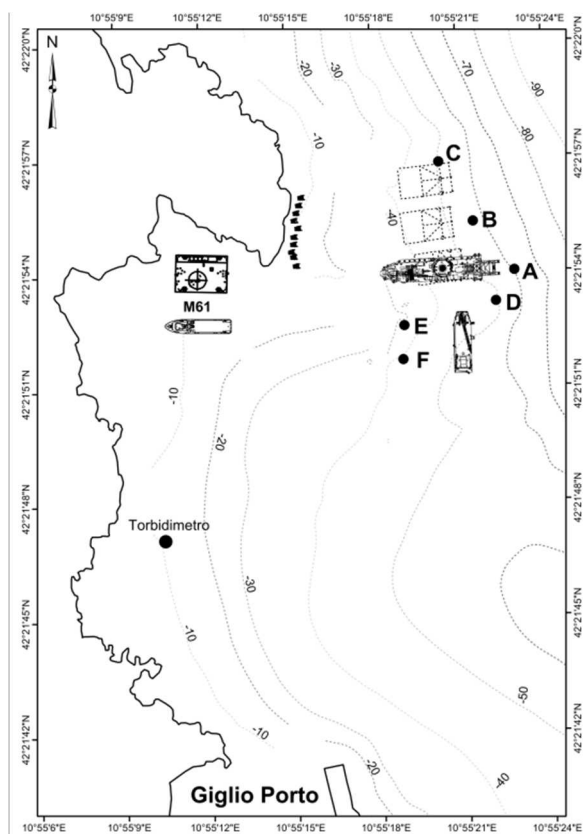
Continuano le operazione di rimozione dei sacchi per opera della Micoperi 30 e dei debris grazie ai diversi e alla benna operanti sul Mario Primo. Nel pomeriggio il Saint George lascia l'area di cantiere quindi le operazioni venivano sospese. Le buone condizioni meteo marine (cielo sereno e vento quasi assente) hanno permesso di effettuare il monitoraggio giornaliero dei parametri fisico-chimici della colonna d'acqua, tramite sonda CTD multiparametrica mobile. Le sei stazioni (A-F) investigate sono riportate nella mappa sottostante. I parametri risultano nella norma e anche i valori di torbidità non segnalano valori anomali nell'area di cantiere.

I siti dove sono avvenute le misure con la sonda multiparametrica.

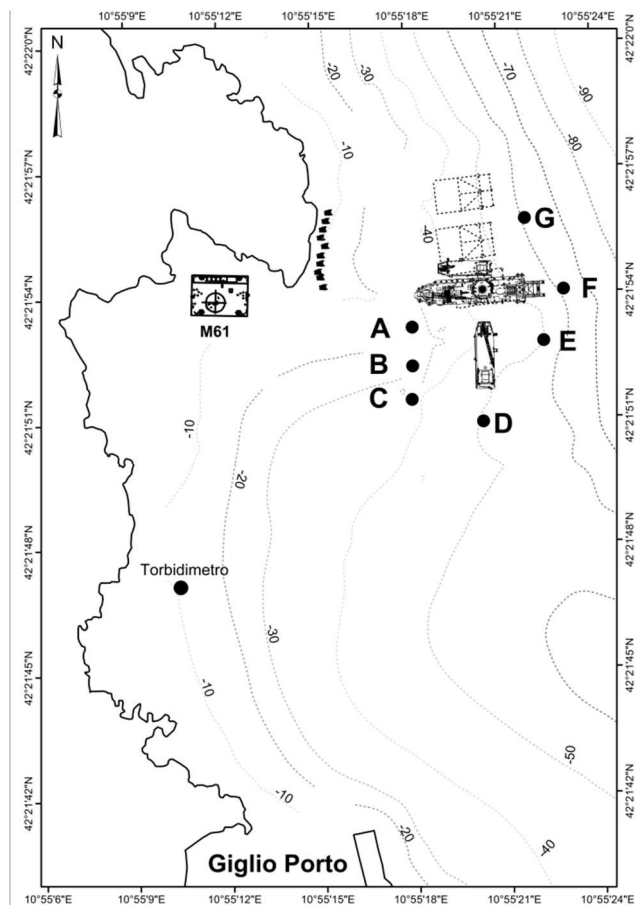
I parametri risultano nella norma e anche i valori di torbidità sono molto bassi (in media <1.5 FTU) in tutti i siti monitorati. Da notare che il range batimetrico delle prime tre stazioni è ristretto a -20 m a causa del basso fondale, presente presso lo scoglio affiorante di P.ta Gabbianara.

I siti dove sono state effettuate le misure con la sonda multiparametrica.

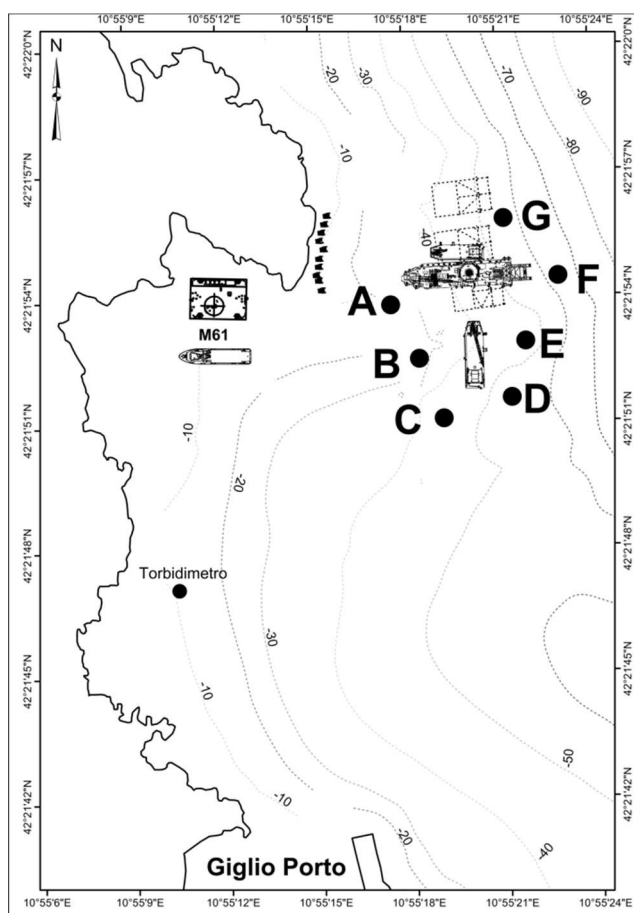
Posizione delle sette stazioni in cui sono state effettuate le misure con sonda multiparametrica mobile.
