RELAZIONE SULL'ANALISI E VERIFICA STRUTTURALE DEI MANUFATTI ESISTENTI DEL TORRENTE CARRIONE A CARRARA - TRATTO 09 -

Progetto: Studio di Fattibilità
Commessa: C15003
Cliente: REGIONE TOSCANA - Direzione Difesa del Suolo e Protezione Civile
Oggetto: Analisi Strutturale dei Manufatti di Contenimento Laterali e Trasversali del torrente "Carrione". Valutazione dello Stato Attuale e Proposte di Intervento.
N. Elaborato: 02.RG.04.09

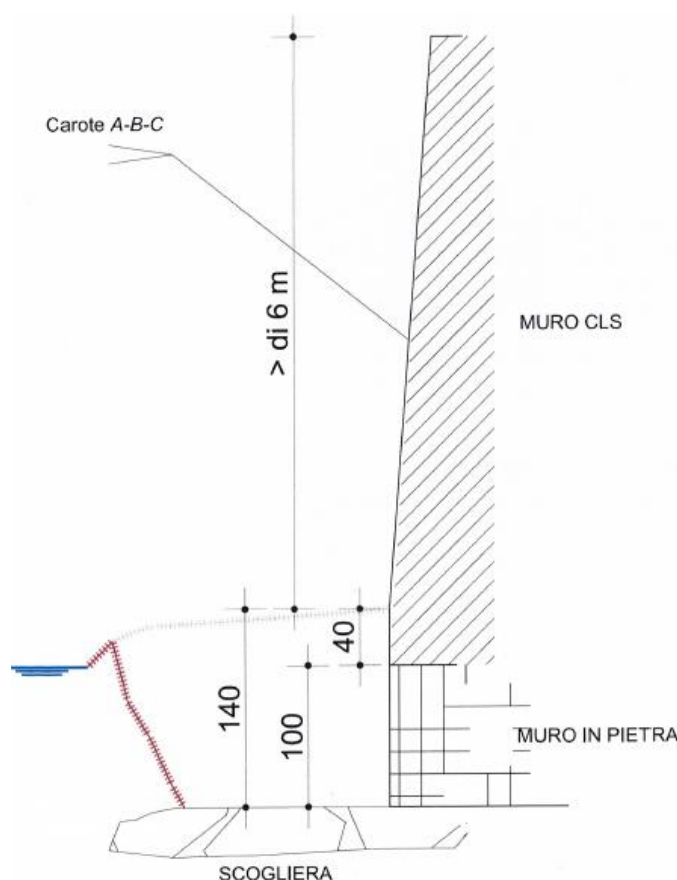
Fig. 4 – Sezione tipologica strutturale

Dalle indagini in sito, il muro, inizialmente ipotizzato in c.a., è risultato un muro in cls non armato.

VERIFICA AL RIBALTAMENTO - EQU+M2			
MOMENTI RIBALTANTI [kNm/m] (A sfav. di EQU)	Mr [kNm/m]	1016,57	
MOMENTI STABILIZZANTI [kNm/m] (A fav. di EQU)	Ms [kNm/m]	718,36	
	FS [-]	0,71 < 1	NO

Criticità: Il tratto di argine in oggetto confina con il muro di un fabbricato che presenta una grossa lesione verticale ed è in forti condizioni di instabilità. Si suggerisce un immediato intervento di consolidamento. Intervento di Somma Urgenza Chiuso **S.U.C. N. 6** - Zona: via Carriona 230 - Tipo Intervento: Realizzazione scogliera piazzale segheria franato e realizzazione sottofondazione muro scalzato in destra. - Ente: Provincia MS.

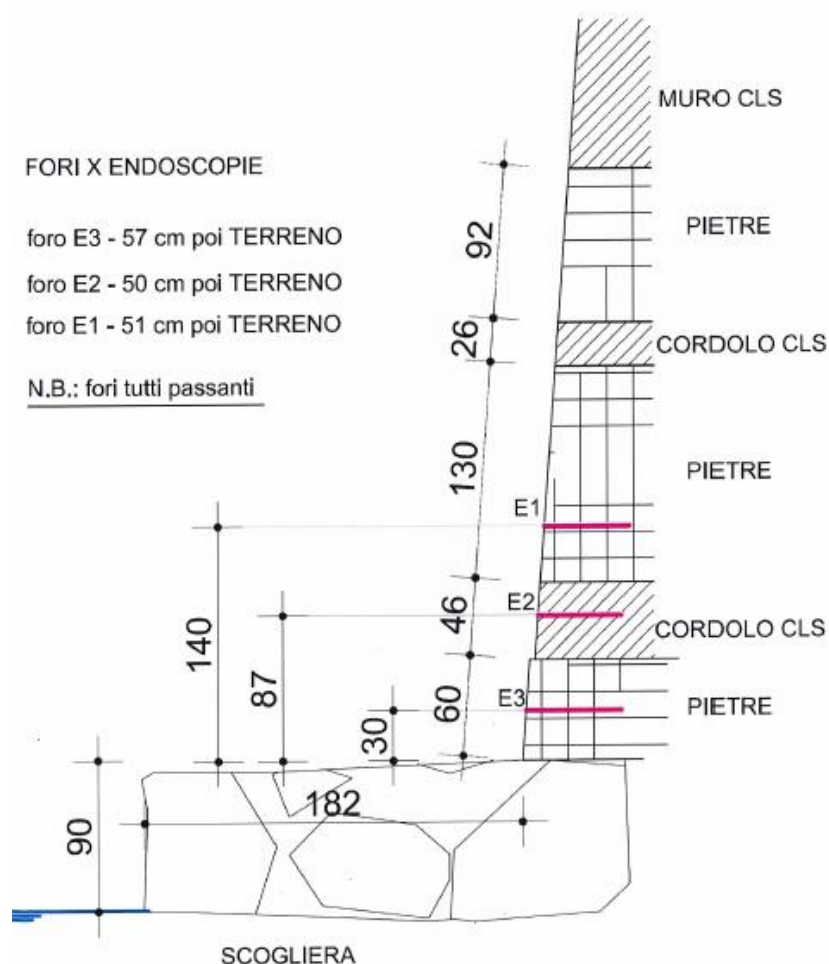
Fig. 5 – Sezione tipologica strutturale

Dal rilievo della geometria del muro, si osserva che lo spessore della pietra è circa 50 cm alla base dello stesso. In testa, data l'inclinazione del paramento, lo spessore sarà inferiore.

VERIFICA AL RIBALTAMENTO - EQU+M2			
MOMENTI RIBALTANTI [kNm/m] (A sfav. di EQU)	Mr [kNm/m]	1016,57	NO
MOMENTI STABILIZZANTI [kNm/m] (A fav. di EQU)	Ms [kNm/m]	715,57	
	FS [-]	0,70 < 1

Spinta passiva > Spinta idraulica → Possibili criticità in condizioni di magra per la spinta del terrapieno in condizioni statiche e sismiche. L'opera in oggetto però, con le caratteristiche e le proprietà del materiale rilevato, risulta non essere adeguata a sopportare le azioni sismiche in accordo alle nuove norme tecniche sulle costruzioni NTC 2008.

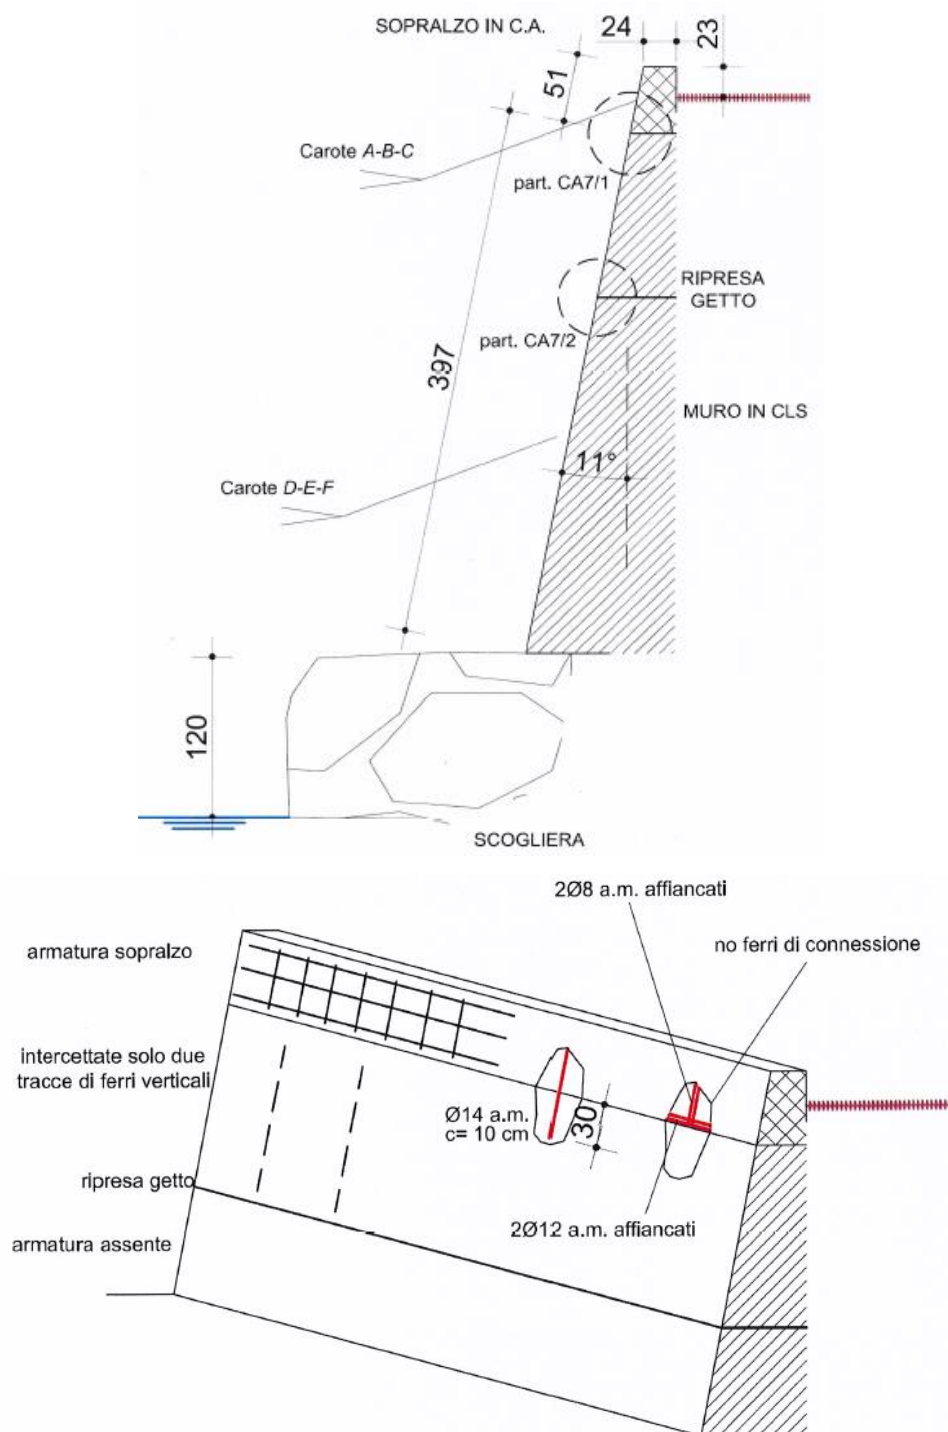
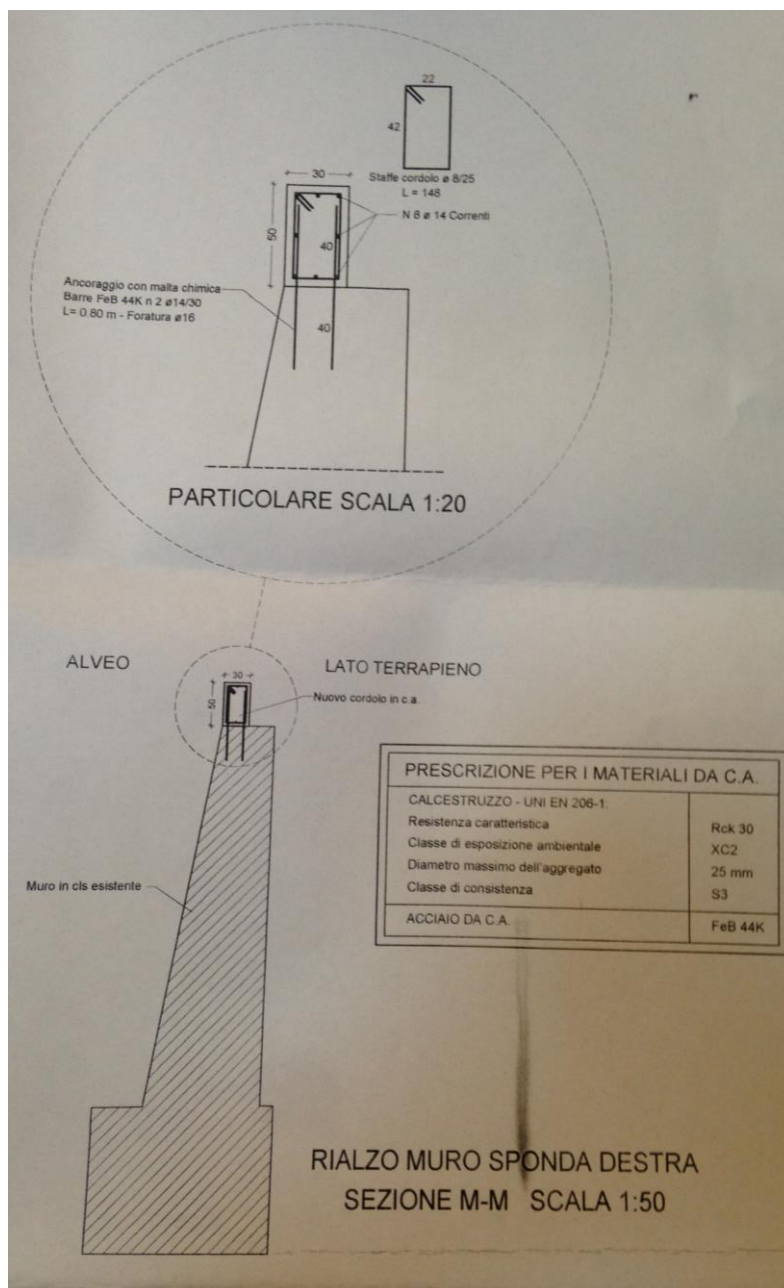
Fig. 6 – Sezione tipologica strutturale

Il sopralzo in c.a. presenta, da rilievo, una larghezza inferiore rispetto a quella definita in progetto: 24 cm anziché 30 cm.

Armatura orizzontale rilevata: Ferri Φ 12 passo 23 cm → No discorde con armatura da progetto: Φ 14.

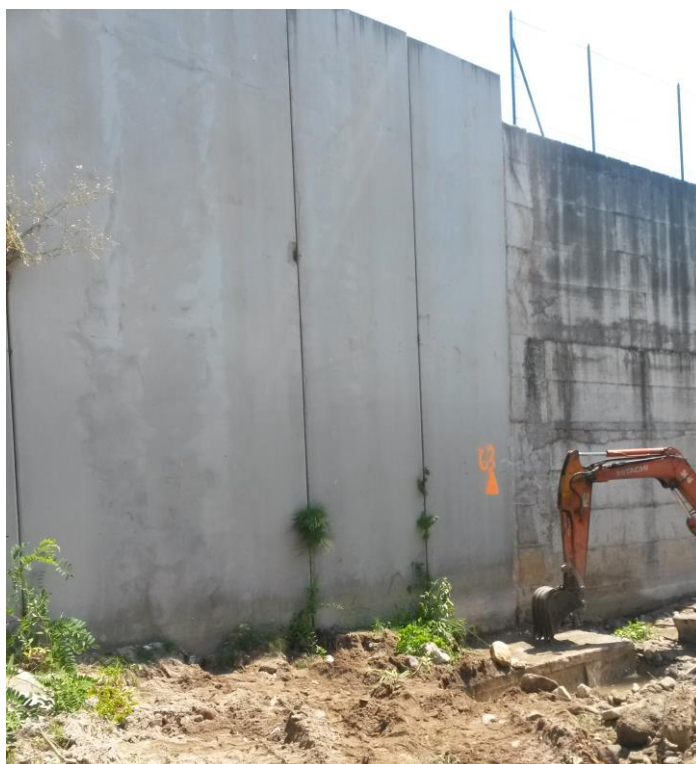
Fig. 19 – Foto Muro lato alveo – particolare giunti

- 1) Criticità riscontrata sullo stato delle strutture durante il sopralluogo: presenza di giunti aperti tra i muri prefabbricati che lasciano una via di uscita per l'acqua in caso di piena.

- 1) ***Sigillare i giunti aperti tra i muri prefabbricati mediante l'applicazione di elastomeri idonei al contenimento dell'acqua. L'applicazione dovrà avvenire su giunti asciutti e ben puliti (in assenza di muffe e vegetazione). L'applicazione avverrà per l'altezza del muro al disopra del terrapieno per evitare che l'acqua possa filtrare nel piazzale restrostante.***
