**RELAZIONE SULL'ANALISI E VERIFICA STRUTTURALE DEI
MANUFATTI ESISTENTI DEL TORRENTE CARRIONE A CARRARA
- TRATTO 11 -**

Progetto: Studio di Fattibilità
Commessa: C15003
Cliente: REGIONE TOSCANA - Direzione Difesa del Suolo e Protezione Civile
Oggetto: Analisi Strutturale dei Manufatti di Contenimento Laterali e Trasversali del torrente "Carrione". Valutazione dello Stato Attuale e Proposte di Intervento.
N. Elaborato: 02.RG.04.11

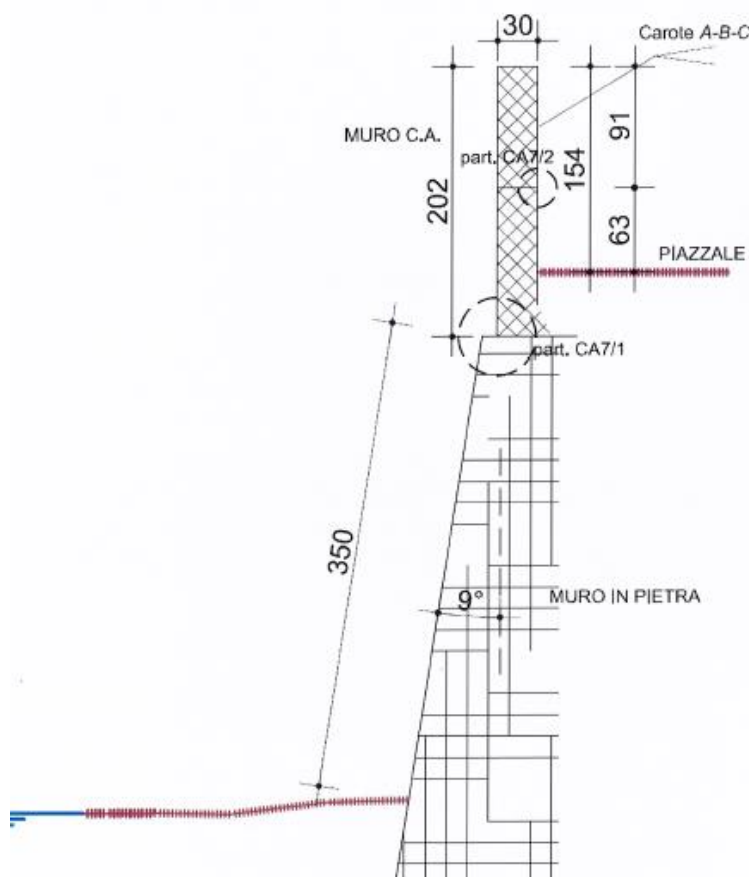
Fig. 3 – Sezione tipologica strutturale

Rispetto a quanto riportato nel progetto della pratica sismica n. 279/2009 riferito al sopralzo di destra idraulica in oggetto, la geometria dell'opera e le armature rilevate da indagine pacometrica risultano difformi.

Armatura verticale rilevata: Ferri $\Phi 12$ passo 30-44 cm \rightarrow NON coerente con il progetto (che prevede $\Phi 12$ passo 20 cm).

Armatura orizzontale rilevata: Ferri $\Phi 12$ passo 30-70 cm \rightarrow NON coerente con il progetto (che prevede $\Phi 10$ passo 20 cm).

Ferri di inghisaggio: rilevati $\Phi 12$ L ancoraggio = 17-20 cm.

$FS = M_{res}/M_{soll} = 12,69 / 20,61 = 0,61 < 1 \rightarrow \text{NO}$

$T/A = 30,6 \text{ kN} / 1,13 \text{ cmq} = 270 \text{ N/mm}^2 > f_{yd} / \sqrt{3} = 215,8 \text{ N/mm}^2 \rightarrow \text{NO}$

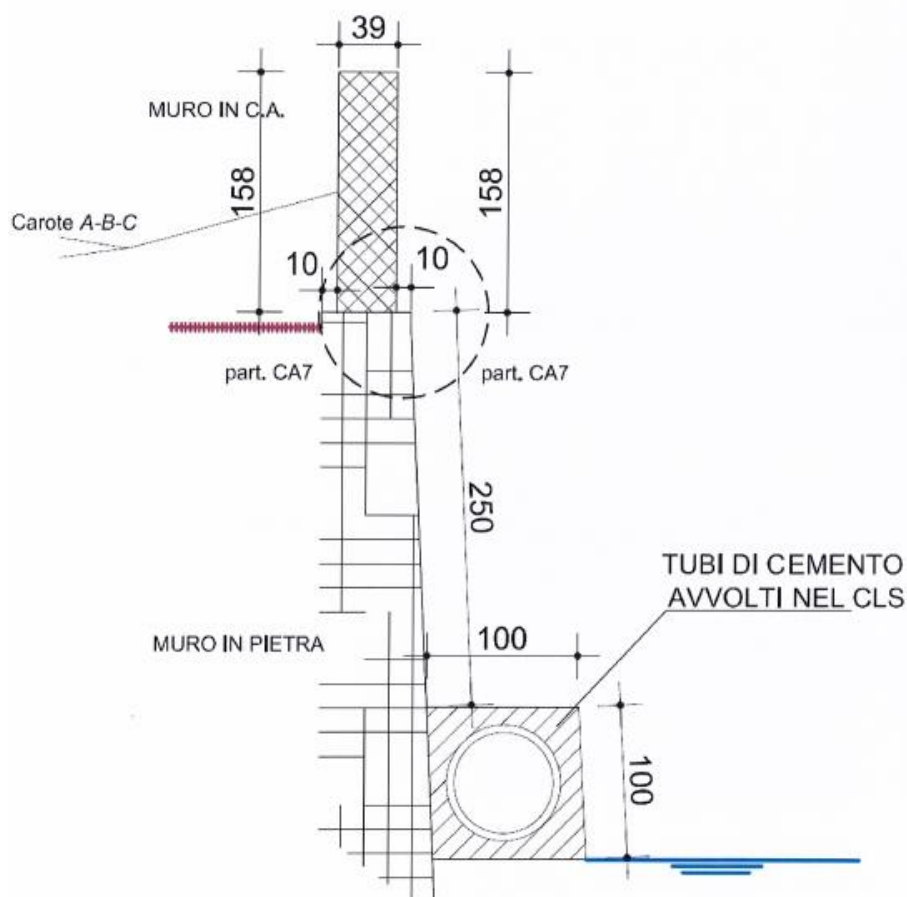
Fig. 5 – Sezione tipologica strutturale

Rispetto a quanto riportato nel progetto della pratica sismica n. 279/2009 riferito al sopralzo di destra idraulica in oggetto, la geometria dell'opera è conforme mentre le armature rilevate da indagine pacometrica risultano difformi.

Armatura verticale rilevata: Ferri $\Phi 12$ passo 30-33 cm \rightarrow NON coerente con il progetto (che prevede $\Phi 12$ passo 20 cm).

Armatura orizzontale rilevata: Ferri $\Phi 12$ passo 34-40 cm \rightarrow NON coerente con il progetto (che prevede $\Phi 10$ passo 20 cm).

Ferri di inghisaggio: rilevati $\Phi 16$ passo 72 cm L ancoraggio > 20 cm.

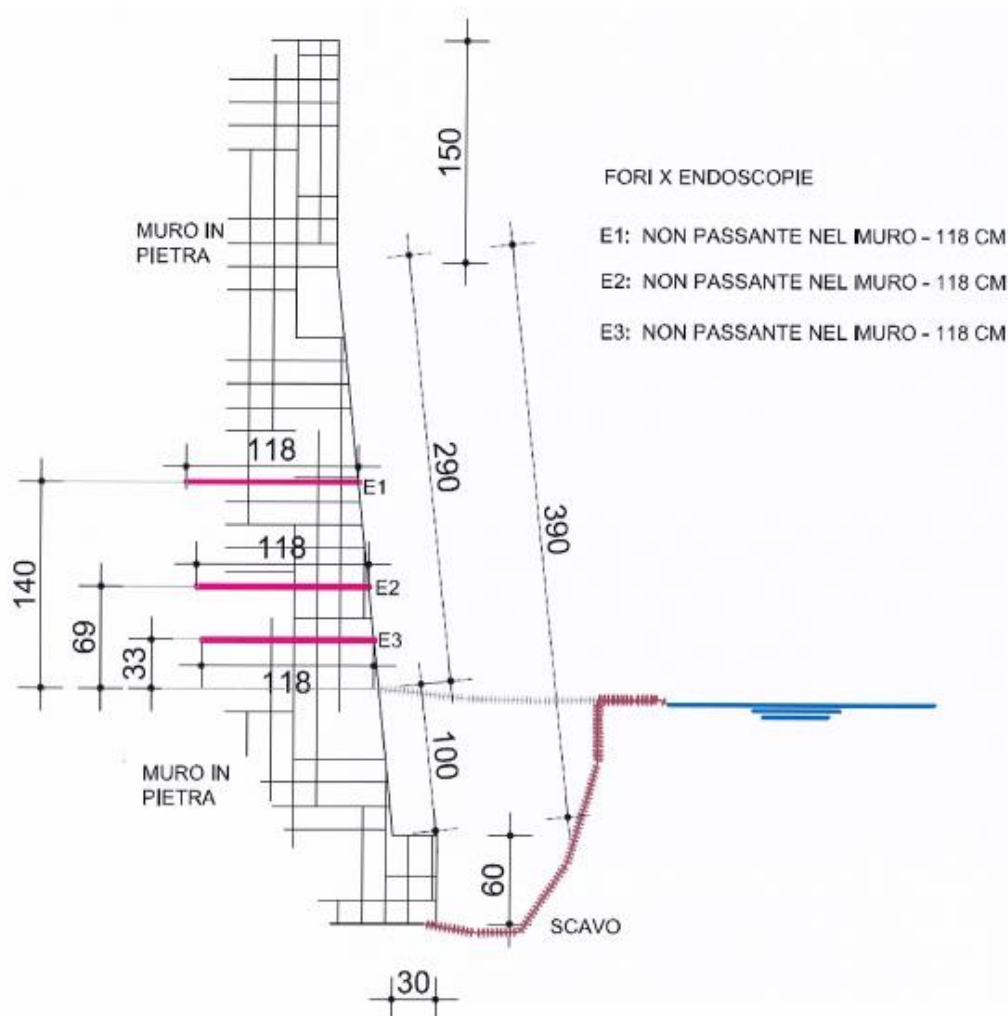
Fig. 7 – Sezione tipologica strutturale

Le indagini in sito non hanno rilevato dettagliatamente la geometria del muro, in particolare non è noto il suo spessore, e non è stato rilevato lo stato antistante il muro (lato opposto alveo). Oltretutto dalle sezioni topografiche di riferimento non è possibile reperire e venire a conoscenza della reale geometria del muro e dello stato dei luoghi. Pertanto le verifiche di sicurezza vengono condotte con le necessarie approssimazioni.

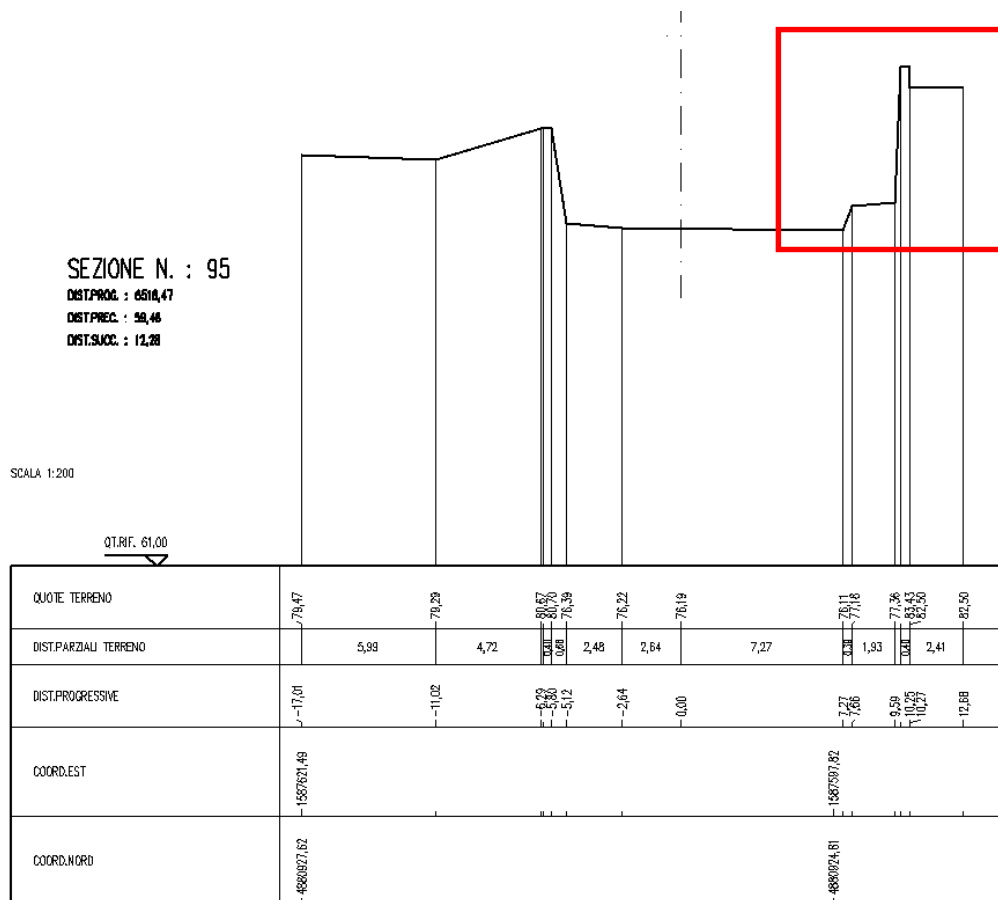
Fig. 13 – Sezione topografica – Sez. 95

Le verifiche di sicurezza così condotte perdono di significato poiché, in mancanza di informazioni rilevate sulla geometria, le assunzioni ipotizzate danno luogo ad approssimazioni eccessive.

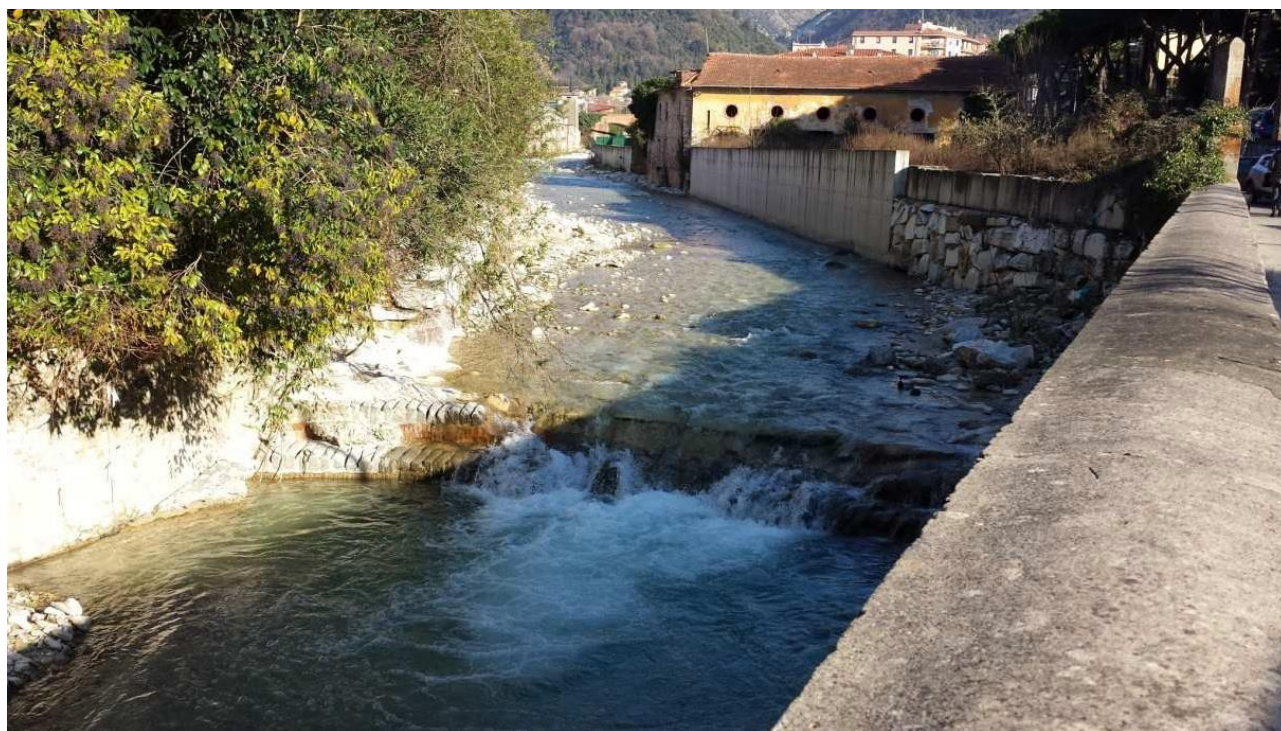
Fig. 16 – Foto Muro

- Nel nuovo muro in c.a. in sinistra idraulica (spessore 35 cm e altezza variabile – Rif. Pratica Sismica N. 896/2009) sono state rilevate discontinuità con riprese di getto verticali ed assi di legno inserite nel getto.

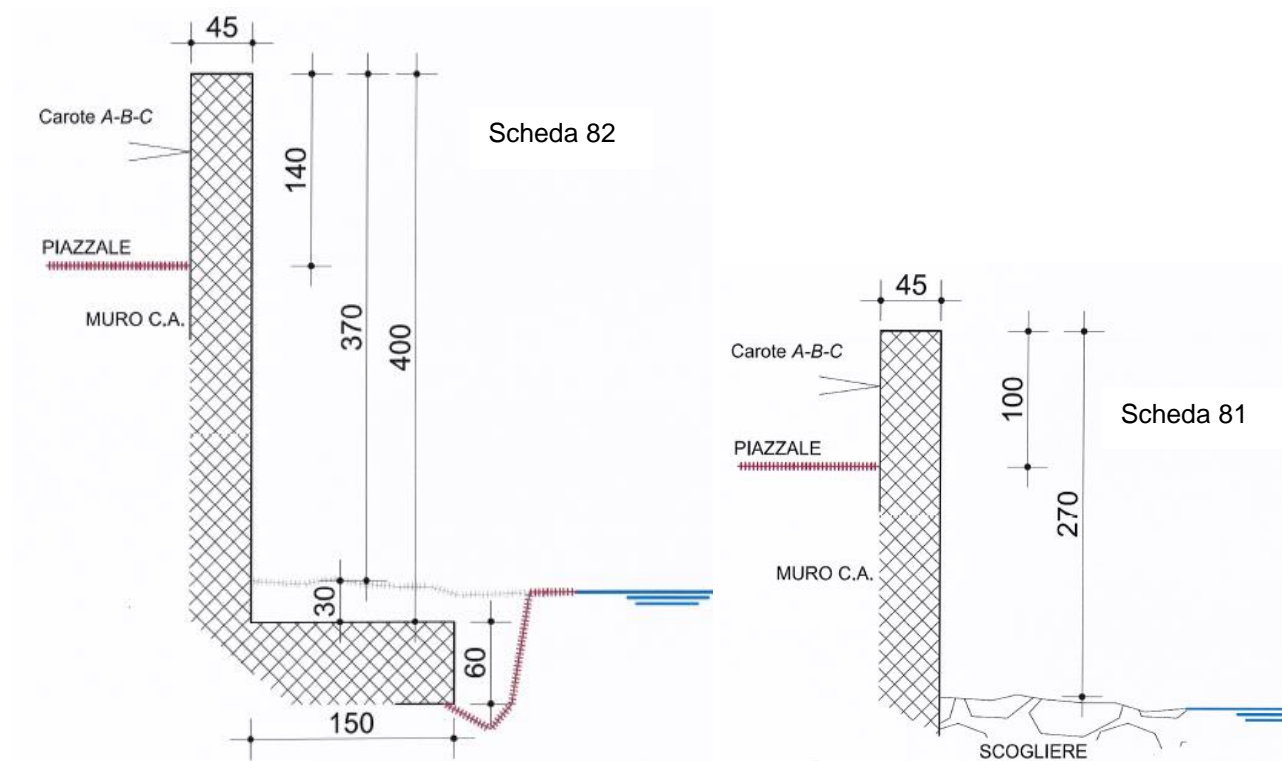
Fig. 20 – Sezione tipologica strutturale rilevata in sito

- 1) Dimensioni geometriche della ciabatta di fondazione in disaccordo con quanto stabilito in progetto.
- 2) A valle del muro è presente una porzione di argine costituita da una scogliera alla base e un varco aperto chiuso con geoblocchi in sommità (tale opera è rimasta incompiuta durante i lavori e occorre completarla con urgenza).

- 1) Approfondire con indagini in sito mirate (fori diagonali che attraversano la ciabatta di fondazione) e con informazioni reperibili ove possibile le caratteristiche della fondazione lato terrapieno: se corrisponde o meno a quella di progetto.
