**RELAZIONE SULL'ANALISI E VERIFICA STRUTTURALE DEI
MANUFATTI ESISTENTI DEL TORRENTE CARRIONE A CARRARA
- TRATTO 01 -**

Progetto: Studio di Fattibilità
Commessa: C15003
Cliente: REGIONE TOSCANA - Direzione Difesa del Suolo e Protezione Civile
Oggetto: Analisi Strutturale dei Manufatti di Contenimento Laterali e Trasversali del torrente "Carrione". Valutazione dello Stato Attuale e Proposte di Intervento.
N. Elaborato: 02.RG.04.01

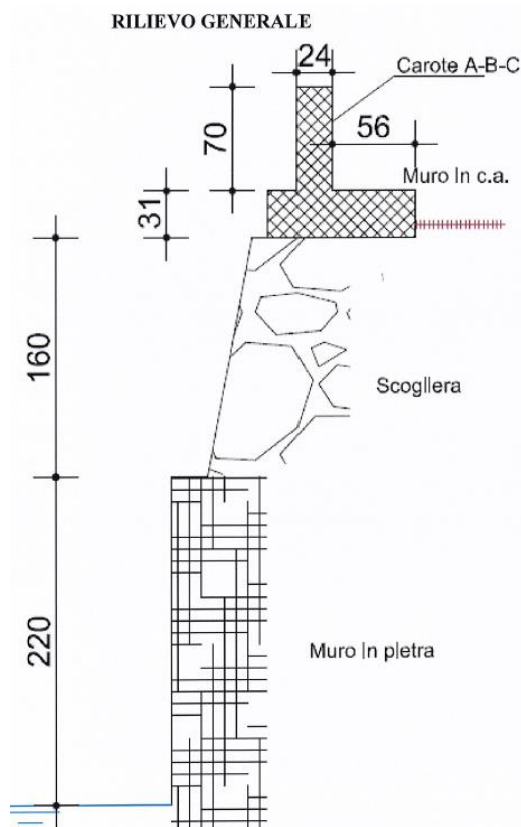
Fig. 2 – Sezione tipologica strutturale

Armatura verticale rilevata: Ferri $\Phi 12$ passo 30 cm.

Armatura orizzontale rilevata: Ferri $\Phi 12$ passo 28 cm.

Ferri di inghisaggio tra il vecchio muro e il sopralzo → non indagati

VERIFICA AL RIBALTAMENTO - EQU+M2		
MOMENTI RIBALTANTI [kNm/m] (A sfav. di EQU)	Mr [kNm/m]	2,50
MOMENTI STABILIZZANTI [kNm/m] (A fav. di EQU)	Ms [kNm/m]	4,73
	FS [-]	1,89 > 1 OK

VERIFICA ALLO SLITTAMENTO - APPROCCIO 2		A1+M1+R3	
$\delta k = \Phi' (M1)$		24,00	
$\tan \delta k / \gamma r$		0,40	
AZIONI DI PROGETTO [kN/m] (A1 sfav. di STR)	Td [kN/m]	7,50	
RESISTENZE DI PROGETTO [kN/m] (A1 fav. di STR) (R3)	Tr [kN/m]	4,13	
	FS [-]	0,55 < 1	NO

Verifica della sezione in c.a. – Stato Limite Ultimo Strutturale → $FS = M_{res} / M_{soll} = 23,78 / 2,5 = 9,5 > 1$
 → **OK**

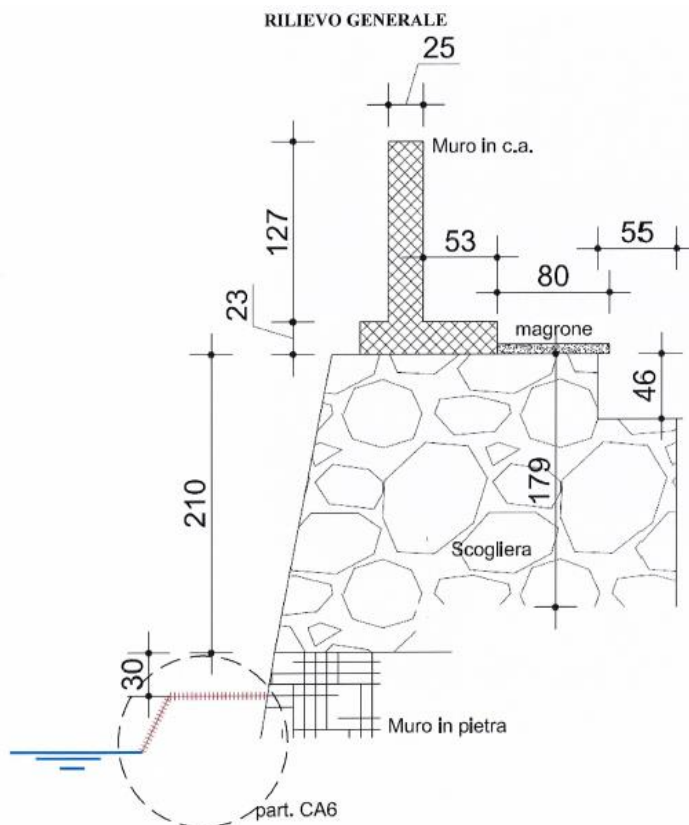
Fig. 3 – Sezione tipologica strutturale

No indagini su tale elemento strutturale. Si ipotizzano gli stessi risultati del sopralzo in c.a. diagnosticato nella scheda 01. Cambiano le caratteristiche geometriche.

VERIFICA AL RIBALTAMENTO - EQU+M2			
MOMENTI RIBALTANTI [kNm/m] (A sfav. di EQU)	Mr [kNm/m]	8,44	NO
MOMENTI STABILIZZANTI [kNm/m] (A fav. di EQU)	Ms [kNm/m]	6,25	
	FS [-]	0,74 < 1

VERIFICA ALLO SLITTAMENTO - APPROCCIO 2		A1+M1+R3	
$\delta k = \Phi' (M1)$	24,00		NO
$\tan \delta k / \gamma r$	0,40		
AZIONI DI PROGETTO [kN/m] (A1 sfav. di STR)	Td [kN/m]	16,88	
RESISTENZE DI PROGETTO [kN/m] (A1 fav. di STR) (R3)	Tr [kN/m]	5,03	
	FS [-]	0,30 < 1

Franco limite = 70 cm (Se il franco della piena rispetto alla quota di estradosso del muro è minore di 70 cm: condizione di emergenza).

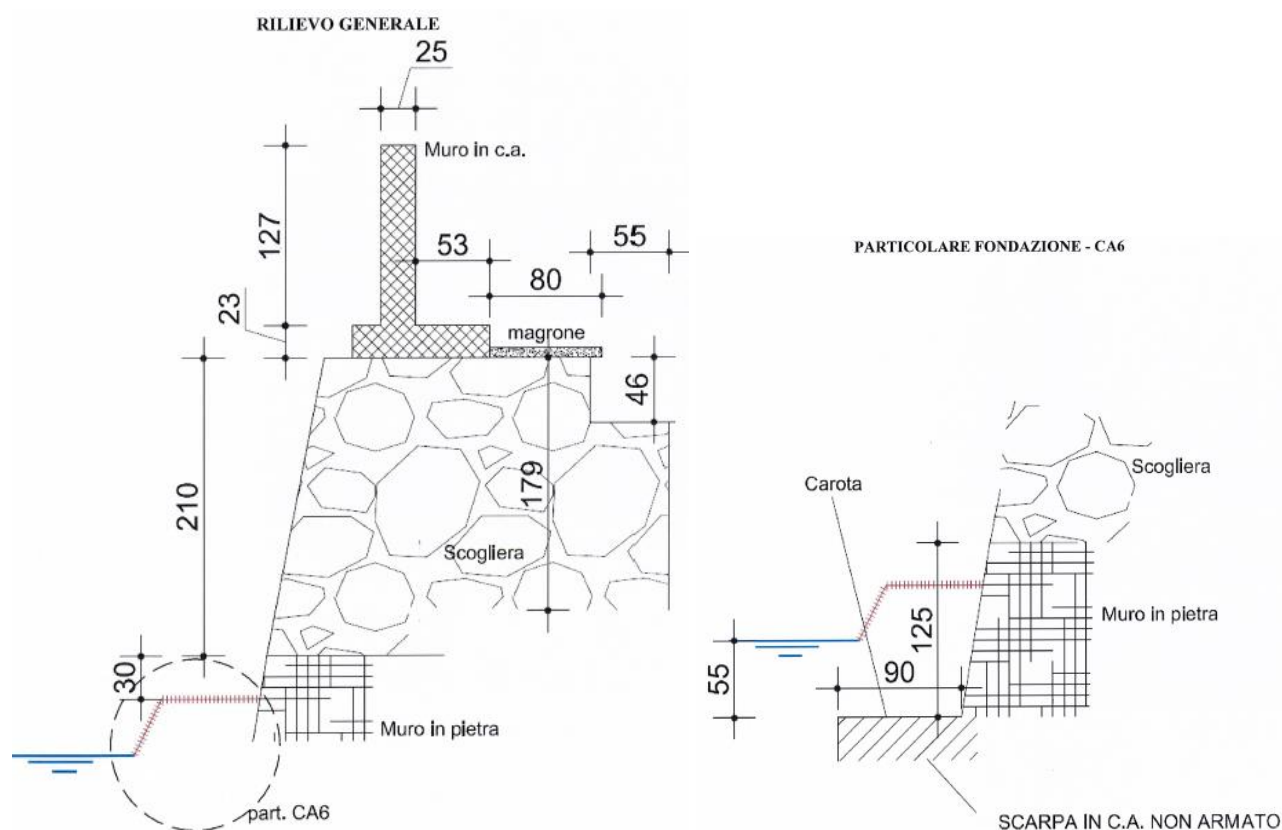
Fig. 4 – Sezione tipologica strutturale

Non è stata perfettamente rilevata la geometria del muro, in quanto la profondità dello stesso non è stata indagata. Per tale motivo si ipotizza a vantaggio di sicurezza una larghezza del muro pari alla profondità indagata. Un'eventuale maggiore profondità dello stesso sarà da approfondire in sito.

VERIFICA AL RIBALTAMENTO - EQU+M2			
MOMENTI RIBALTANTI [kNm/m] (A sfav. di EQU)	Mr [kNm/m]	286,64	
MOMENTI STABILIZZANTI [kNm/m] (A fav. di EQU)	Ms [kNm/m]	310,06	
	FS [-]	1,08 > 1	OK

VERIFICA ALLO SLITTAMENTO - APPROCCIO 2	A1+M1+R3	
$\delta k = \Phi'$ (M1)	24,00	
$\tan \delta k / \gamma r$	0,40	
AZIONI DI PROGETTO [kN/m] (A1 sfav. di STR)	Td [kN/m]	66,75
RESISTENZE DI PROGETTO [kN/m] (A1 fav. di STR) (R3)	Tr [kN/m]	79,76
	FS [-]	1,19 > 1
		OK

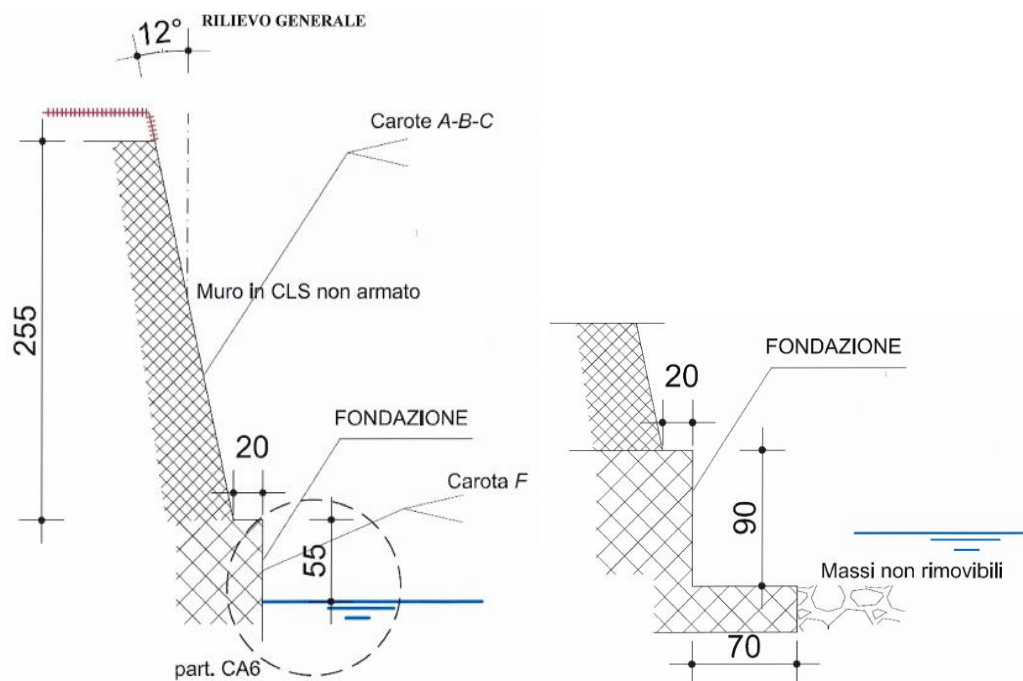
Fig. 5 – Sezione tipologica strutturale

Non è stata perfettamente rilevata la geometria del muro, in quanto la profondità dello stesso non è stata indagata. Per tale motivo si ipotizza una larghezza del muro arbitraria pari a 50 cm. Un'eventuale maggiore o minore profondità dello stesso sarà da approfondire in sito.

VERIFICA AL RIBALTAMENTO - EQU+M2			
MOMENTI RIBALTANTI [kNm/m] (A sfav. di EQU)	Mr [kNm/m]	154,17	
MOMENTI STABILIZZANTI [kNm/m] (A fav. di EQU)	Ms [kNm/m]	196,53	
	FS [-]	1,27 > 1	OK

Spinta passiva > Spinta idraulica → necessari approfondimenti sulla geometria del muro e sul terrapieno retrostante. Informazioni insufficienti.

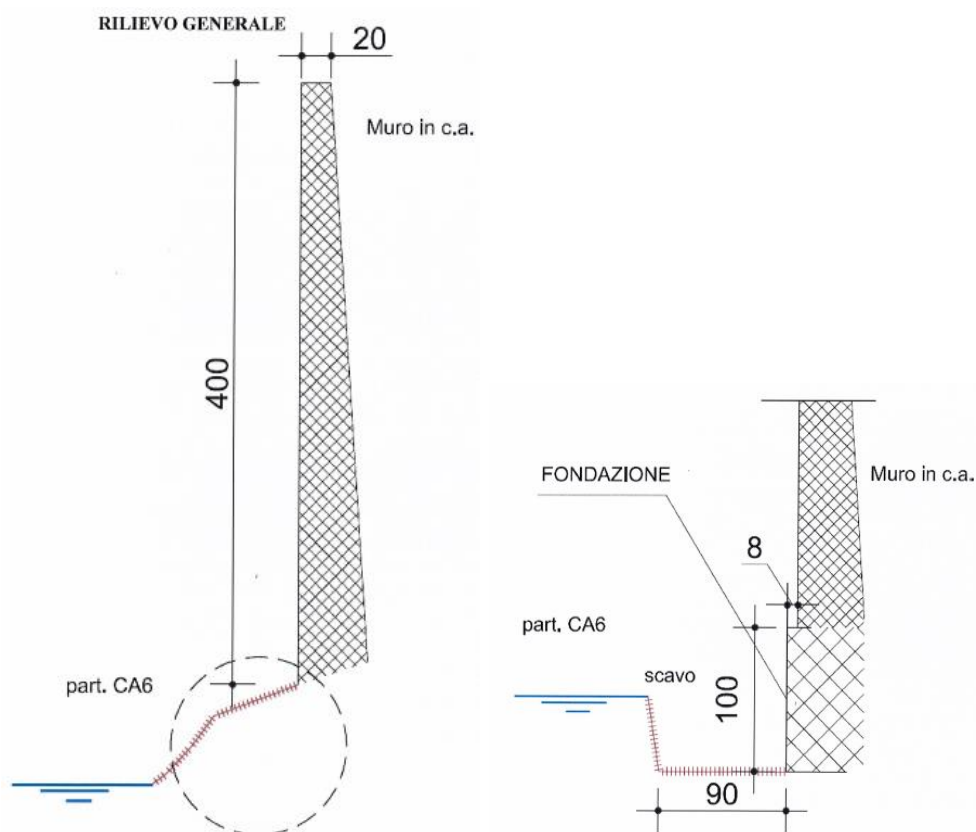
Fig. 12 – Sezione tipologica strutturale rilevata in sito

- 3) la geometria del muro è conforme a quanto riportato nel progetto (rif. P.S. N. 957/2002);
- 4) l'altezza del terrapieno rilevata a tergo del muro è minore rispetto a quanto riportato nel progetto (rif. P.S. N. 957/2002): $H_{\text{muro sopra terrapieno (da rilievo)}} = 3,10 \text{ m} > 1,10 \text{ m (da progetto)}$;
- 5) le indagini in sito non si sono spinte a profondità tali da poter rilevare l'effettiva presenza del palancolato e la sua tipologia (palancole in c.a. centrifugato o palancole metalliche tipo Larssen).

Verifica della sezione in c.a. del muro: SLU $\rightarrow FS = M_{res}/M_{soll} = 104,9 / 107,19 = 0,98 < 1 \rightarrow$ **NO**
