# RELAZIONE DI SINTESI SULL'ANALISI E VERIFICA STRUTTURALE DEI MANUFATTI ARGINALI ESISTENTI

- Tratti 01-02-03-04-05-06-07-08-09-10-11-12-13 -

Progetto: **Studio di Fattibilità**  
Commessa: **C15003**  
Cliente: **REGIONE TOSCANA - Direzione Difesa del Suolo e Protezione Civile**  
Oggetto: **Analisi Strutturale dei Manufatti di Contenimento Lateralì e Trasversali del torrente "Carrione". Valutazione dello Stato Attuale e Proposte di Intervento.**  
N. Elaborato: **02.RG.05.01**

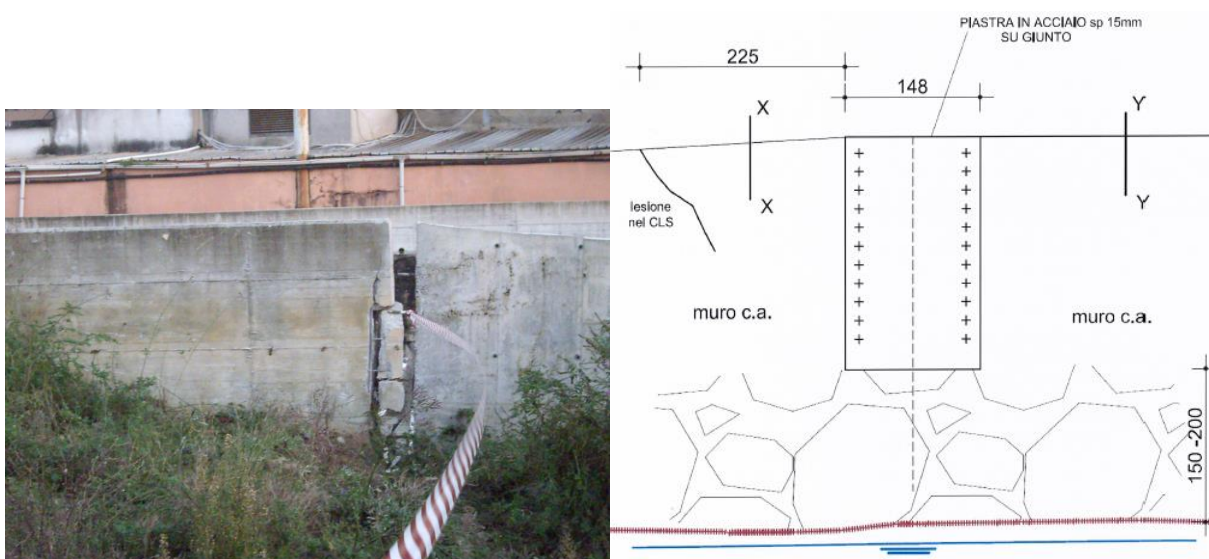
- 1) Geometria ciabatta di fondazione lato terrapieno non rilevata in sito per inaccessibilità.
- 2) In dx idraulica subito a monte della briglia di loc. Fiorino, è stata rilevata una vistosa e ampia lesione nel muro in c.a. di nuova costruzione delle dimensioni di circa 10-15 cm in corrispondenza di una ripresa di getto, con conseguente cedimento della porzione di muro a valle dello stesso. Della criticità evidenziata è stato attivato intervento di riparazione in somma urgenza con scogliera atta ad evitare cedimenti fondali e posizionamento di geoblocchi a chiusura del varco creatosi nel muro d'argine. Intervento di Somma Urgenza Chiuso **S.U.C. N. 9** - Zona: via Carriona Loc. Fiorino - Ente: Provincia MS.

Fig. 2 – Lesione creatasi nel muro

- 3) Possibile rischio di scalzamento al piede della fondazione poiché la scogliera non risulta appoggiata alla ciabatta di fondazione e non frontale ad essa.
- 4) Sovraccarico d'uso elevato sul terrapieno del muro per la presenza del piazzale accessibile dei fabbricati industriali (in caso di stoccaggio materiale e accessibilità mezzi pesanti, al muro vengono trasferite sollecitazioni importanti).

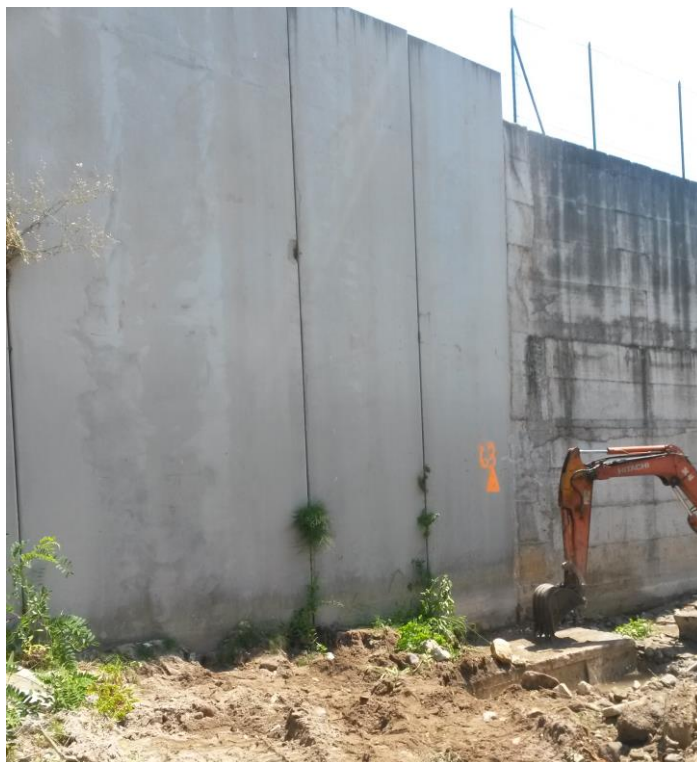
- 1) Criticità riscontrata sullo stato delle strutture durante il sopralluogo: presenza di giunti aperti tra i muri prefabbricati che lasciano una via di uscita per l'acqua in caso di piena.

**Fig. 3 – Foto Muro lato alveo – particolare giunti**

- 1) ***Sigillare i giunti aperti tra i muri prefabbricati mediante l'applicazione di elastomeri idonei al contenimento dell'acqua. L'applicazione dovrà avvenire su giunti asciutti e ben puliti (in assenza di muffe e vegetazione). L'applicazione avverrà per l'altezza del muro al disopra del terrapieno per evitare che l'acqua possa filtrare nel piazzale restrostante.***

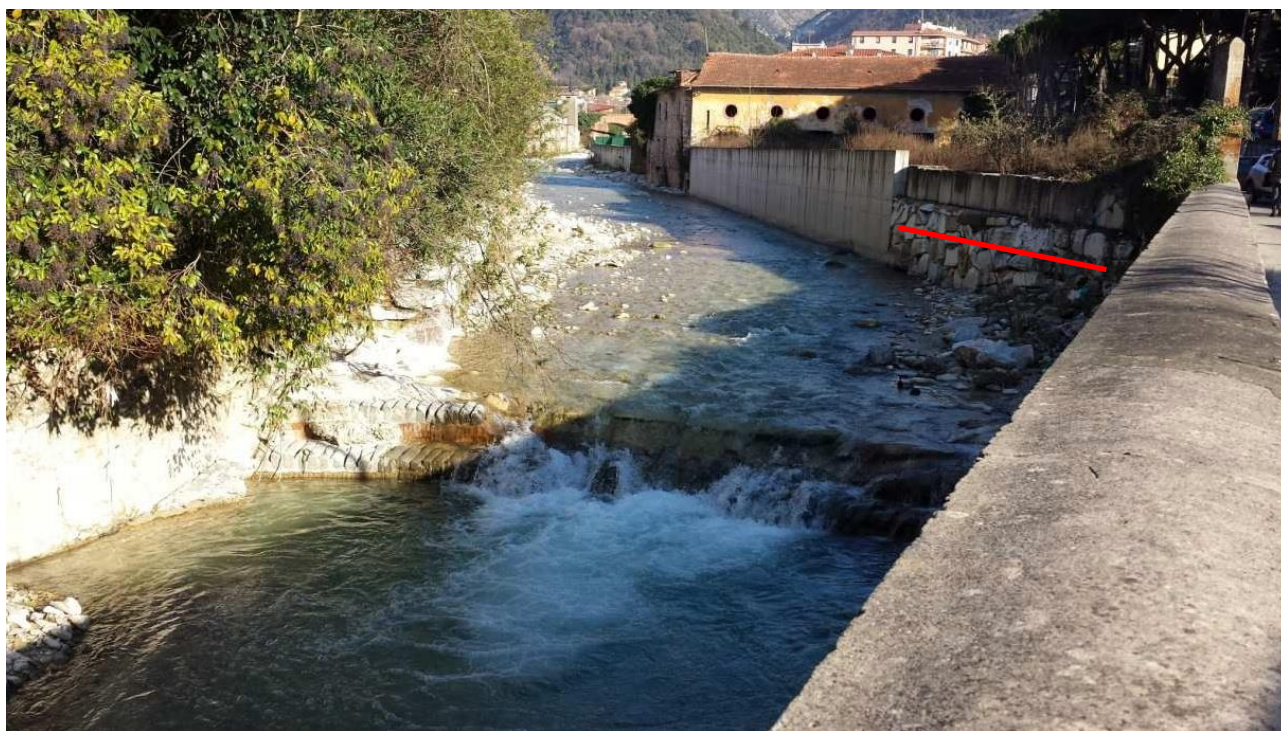
- 1) Dimensioni geometriche della ciabatta di fondazione in disaccordo con quanto stabilito in progetto.
- 2) A valle del muro è presente una porzione di argine costituita da una scogliera alla base e un varco aperto chiuso con geoblocchi in sommità (tale opera è rimasta incompiuta durante i lavori e occorre completarla con urgenza).

- 1) Approfondire con indagini in sito mirate (fori diagonali che attraversano la ciabatta di fondazione) e con informazioni reperibili ove possibile le caratteristiche della fondazione lato terrapieno: se corrisponde o meno a quella di progetto.

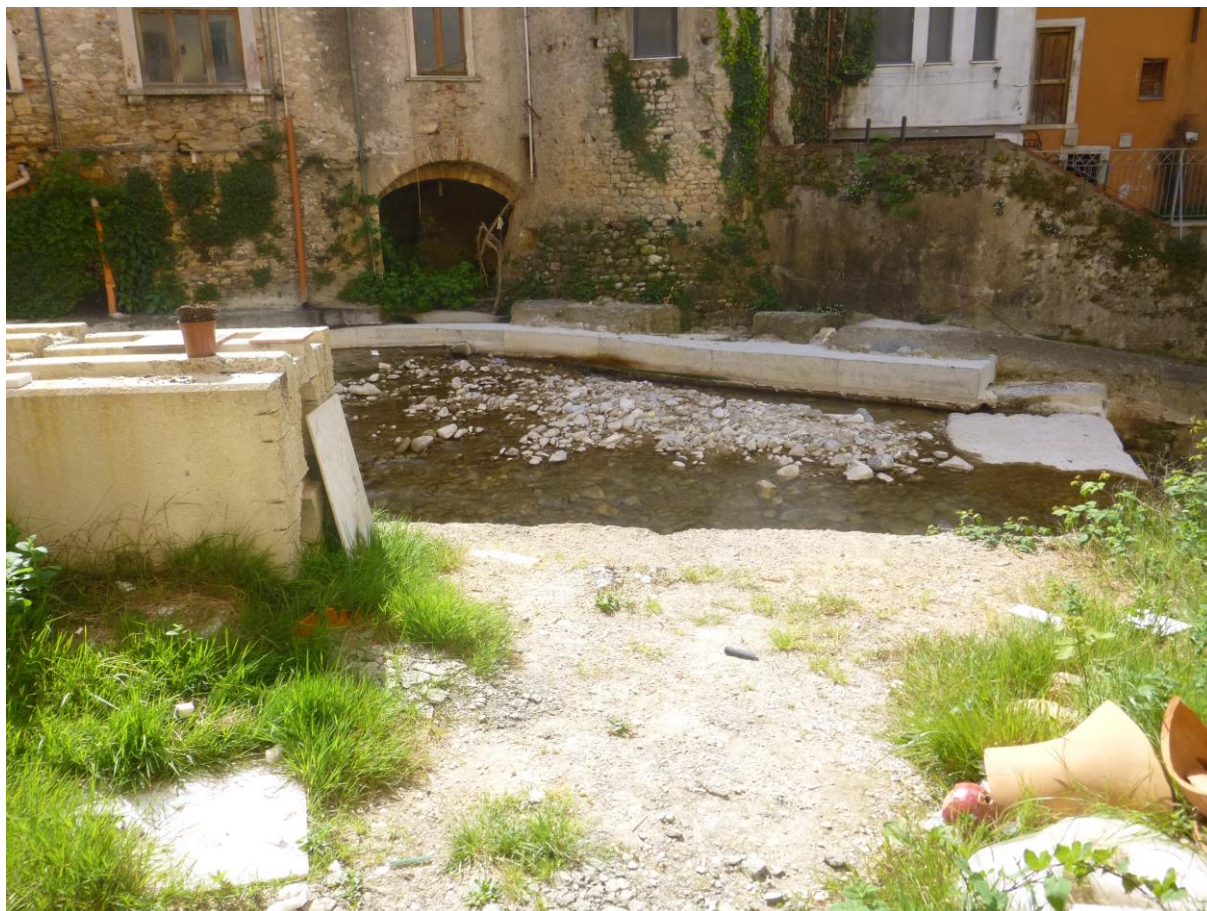
- Erosioni localizzate del calcestruzzo a protezione della scogliera in pietrame sottostante.
- A monte del fabbricato Forti e a valle del Ponte della Bugia in destra idraulica è presente un varco parzialmente aperto e parzialmente protetto con geoblocchi che va richiuso con un'opera spondale adeguata.

- *Chiusura del varco aperto in destra idraulica a monte del fabbricato Forti e a valle del Ponte della Bugia mediante realizzazione di nuovo argine (muro o paratia di micropali) tale da avere la quota e le caratteristiche adeguate da un punto di vista idraulico e strutturale.*
