**RELAZIONE SULL'ANALISI E VERIFICA STRUTTURALE DEI
MANUFATTI ESISTENTI DEL TORRENTE CARRIONE A CARRARA
- TRATTO 10 -**

Progetto: Studio di Fattibilità
Commessa: C15003
Cliente: REGIONE TOSCANA - Direzione Difesa del Suolo e Protezione Civile
Oggetto: Analisi Strutturale dei Manufatti di Contenimento Laterali e Trasversali del torrente "Carrione". Valutazione dello Stato Attuale e Proposte di Intervento.
N. Elaborato: 02.RG.04.10

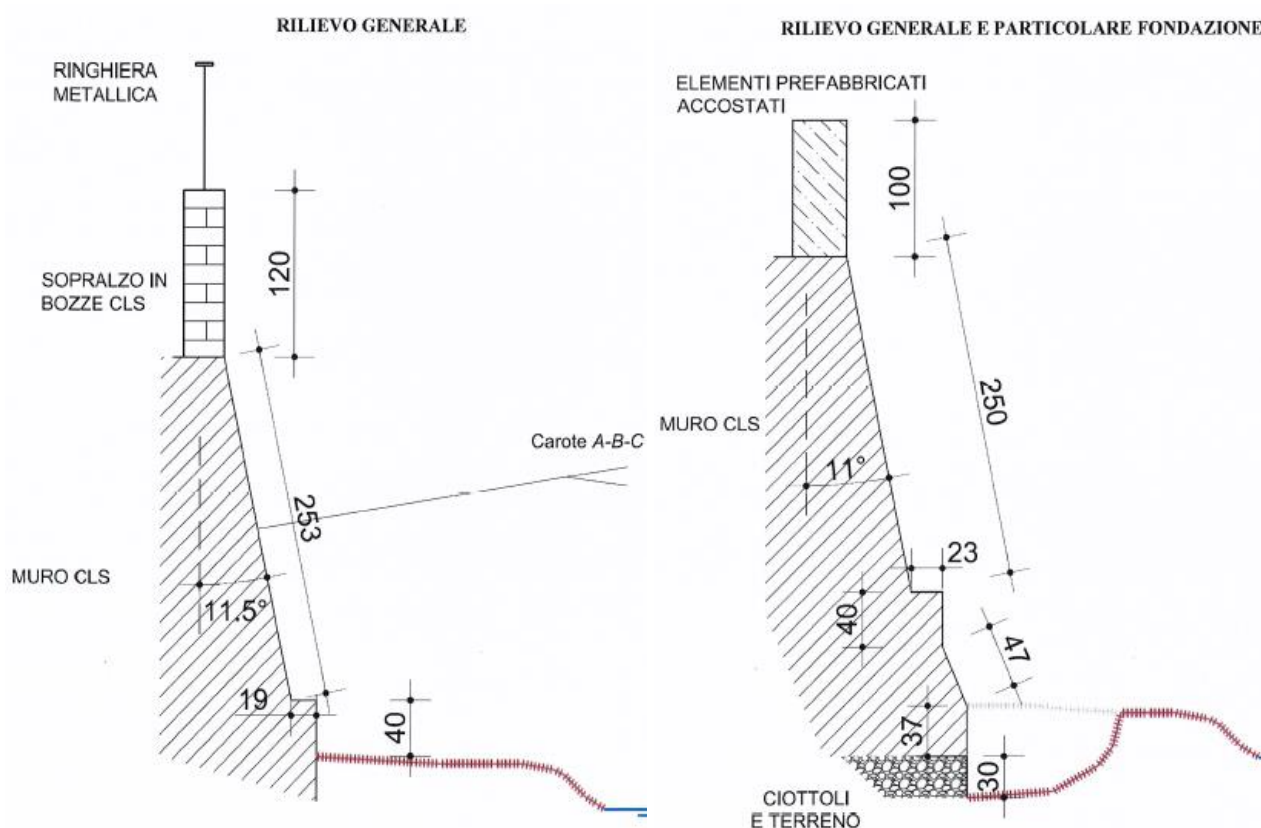
Fig. 2 – Sezione tipologica strutturale

Si tratta di un muro in cls a gravità con sopralzo in bozze di cls.

Non è stata perfettamente rilevata la geometria del muro, in quanto la profondità dello stesso non è stata indagata. Per una verifica preliminare si considera lo spessore del muro ricavabile dalla sezione 66 del rilievo topografico. Un'eventuale maggiore profondità dello stesso sarà da approfondire in sito e potrebbe determinare il soddisfacimento delle verifiche di equilibrio laddove la profondità considerata risulta insufficiente.

VERIFICA AL RIBALTAMENTO - EQU+M2		
MOMENTI RIBALTANTI [kNm/m] (A sfav. di EQU)	Mr [kNm/m]	300,84
MOMENTI STABILIZZANTI [kNm/m] (A fav. di EQU)	Ms [kNm/m]	185,95
	FS [-]	0,62 < 1
		NO

VERIFICA ALLO SLITTAMENTO - APPROCCIO 2		A1+M1+R3	
$\delta k = \Phi' (M1)$		24,00	
$\tan \delta k / \gamma r$		0,40	
AZIONI DI PROGETTO [kN/m] (A1 sfav. di STR)	Td [kN/m]	30,07	
RESISTENZE DI PROGETTO [kN/m] (A1 fav. di STR) (R3)	Tr [kN/m]	33,78	
	FS [-]	1,12 > 1	OK

Non essendo nota la profondità del muro, non ci sono informazioni sufficienti per valutare condizioni statiche e sismiche e per valutare le reali condizioni di sicurezza dell'opera.

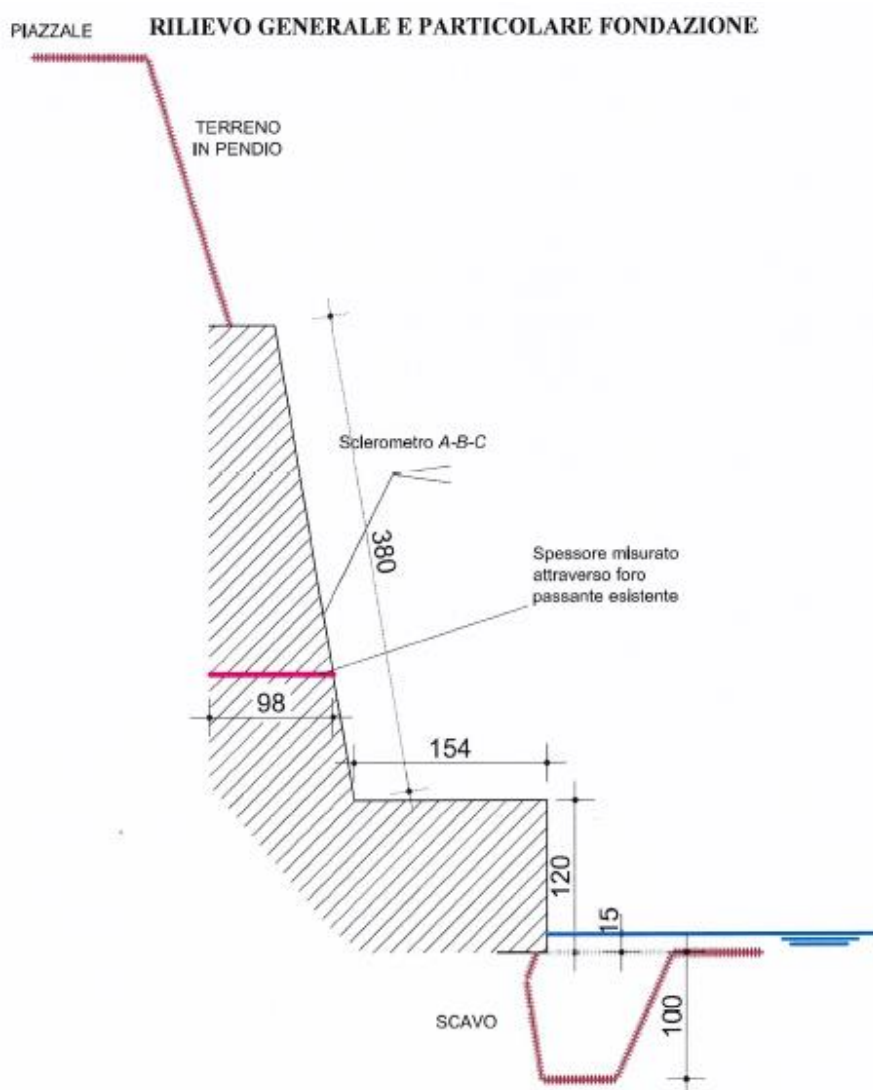
Fig. 3 – Sezione tipologica strutturale

Si tratta di un muro in cls a gravità sormontato da terreno in pendio.

VERIFICA AL RIBALTAMENTO - EQU+M2			
MOMENTI RIBALTANTI [kNm/m] (A sfav. di EQU)	Mr [kNm/m]	328,59	OK
MOMENTI STABILIZZANTI [kNm/m] (A fav. di EQU)	Ms [kNm/m]	349,10	
	FS [-]	1,06 > 1

L'opera in oggetto, con le caratteristiche e le proprietà del materiale rilevato, risulta non essere adeguata a sopportare le azioni sismiche in accordo alle nuove norme tecniche sulle costruzioni NTC 2008.

Criticità in condizioni idrauliche se la piena raggiunge l'argine in terra.

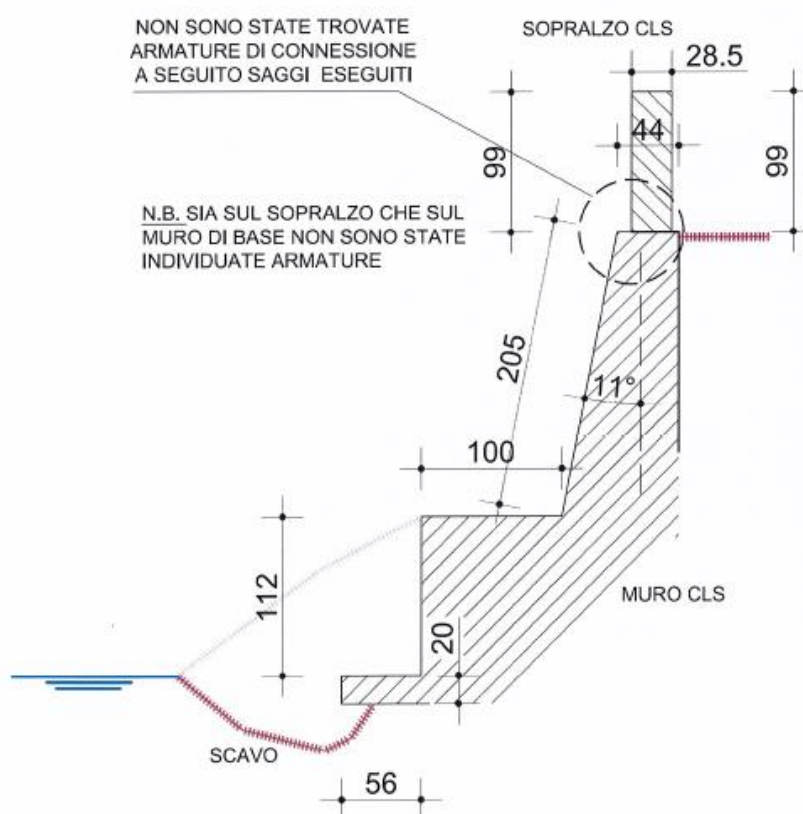
Fig. 4 – Sezione tipologica strutturale

Si tratta di un muro in cls a gravità sormontato a tratti da un sopralzo che, dalle indagini in sito eseguite in corrispondenza della scheda 71, risulta essere non armato.

Nessuna armatura rilevata → sopralzo non armato

Superficie del cls molto irregolare - inerti affioranti - la scansione pacometrica non ha intercettato armature sia sul muro di base che sul sopralzo.

VERIFICA AL RIBALTAMENTO - EQU+M2			NO
MOMENTI RIBALTANTI [kNm/m] (A sfav. di EQU)	Mr [kNm/m]	2,50	
MOMENTI STABILIZZANTI [kNm/m] (A fav. di EQU)	Ms [kNm/m]	0,91	
	FS [-]	0,37 < 1

VERIFICA ALLO SLITTAMENTO - APPROCCIO 2		A1+M1+R3	NO
$\delta k = \Phi' (M1)$	24,00		
$\tan \delta k / \gamma r$	0,40		
AZIONI DI PROGETTO [kN/m] (A1 sfav. di STR)	Td [kN/m]	7,50	
RESISTENZE DI PROGETTO [kN/m] (A1 fav. di STR) (R3)	Tr [kN/m]	2,88	
	FS [-]	0,38 < 1

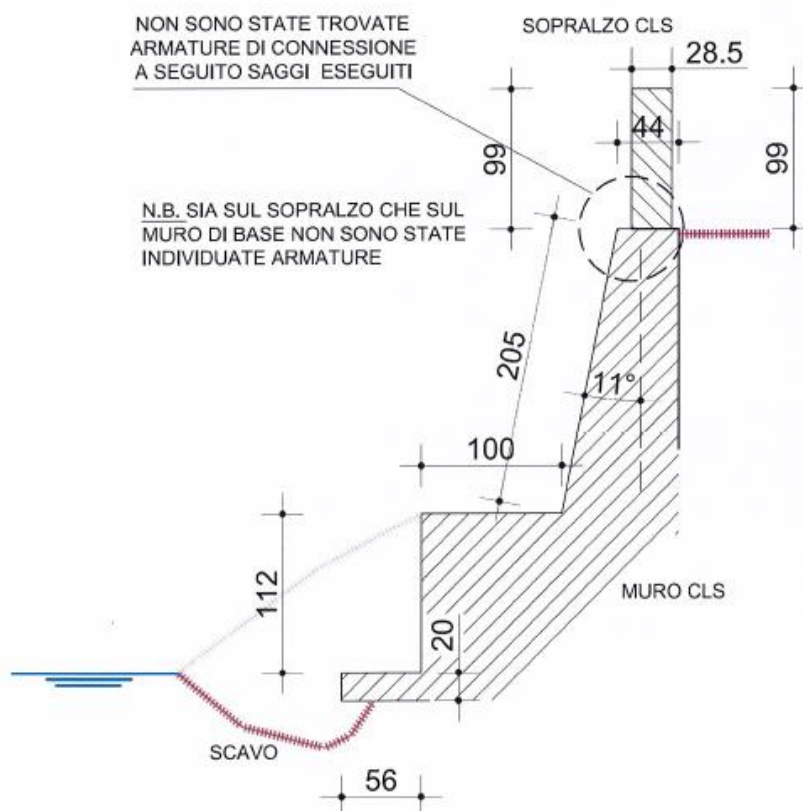
Fig. 5 – Sezione tipologica strutturale

Si tratta di un muro in cls a gravità sormontato a tratti da un sopralzo che, dalle indagini in sito eseguite in corrispondenza della scheda 71, risulta essere non armato.

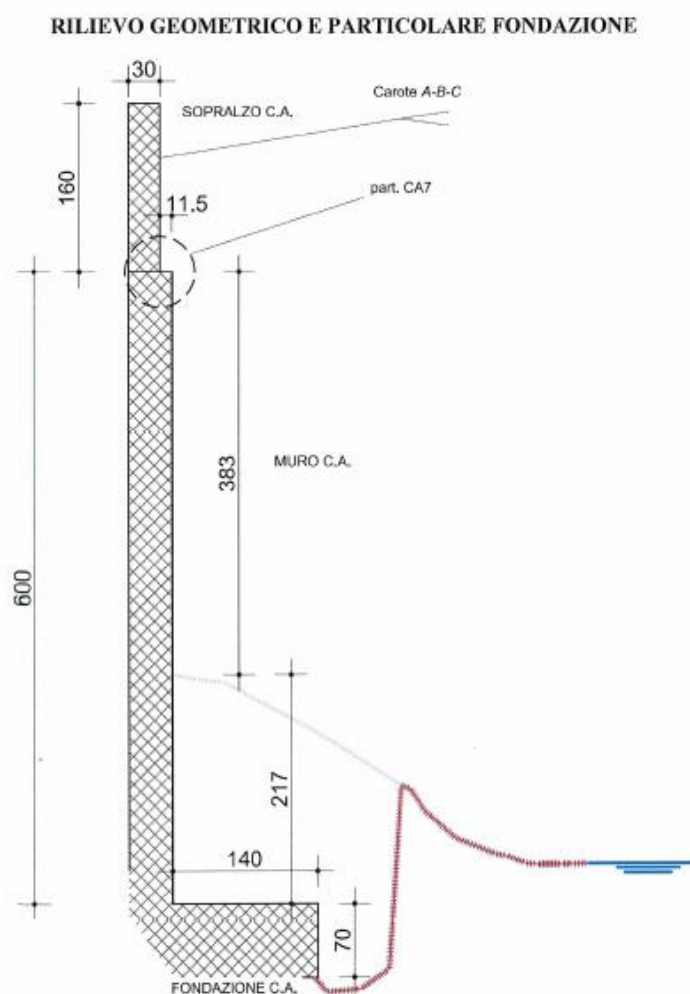
Fig. 6 – Sezione tipologica strutturale

Rispetto a quanto riportato nel progetto della pratica sismica n. 802/2013 riferito al sopralzo di sinistra idraulica in oggetto, la geometria è rispettata, le armature rilevate da indagine pacometrica risultano conformi per i ferri verticali ma non per quelli orizzontali.

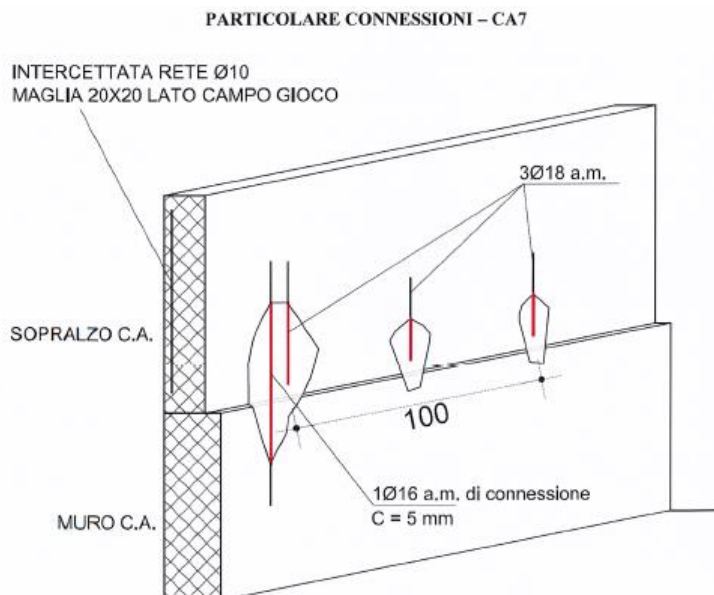
Da indagini distruttive è stata intercettata rete $\Phi 10$ maglia 20x20 lato campo da gioco e ferri vert. 3 $\Phi 18$ in un 1 m \rightarrow NON coerente con il progetto.

Ferri di inghisaggio: rilevati $\Phi 16$. Il progetto prevede ferri inghisati $\Phi 16$ passo 20 cm L ancoraggio = 60 cm.

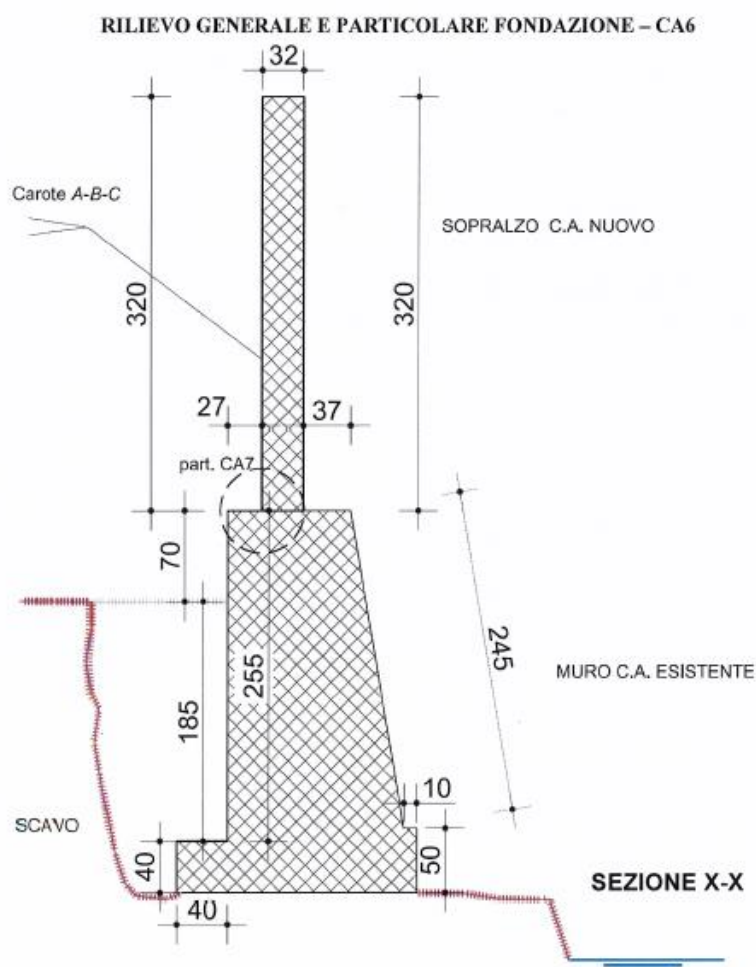
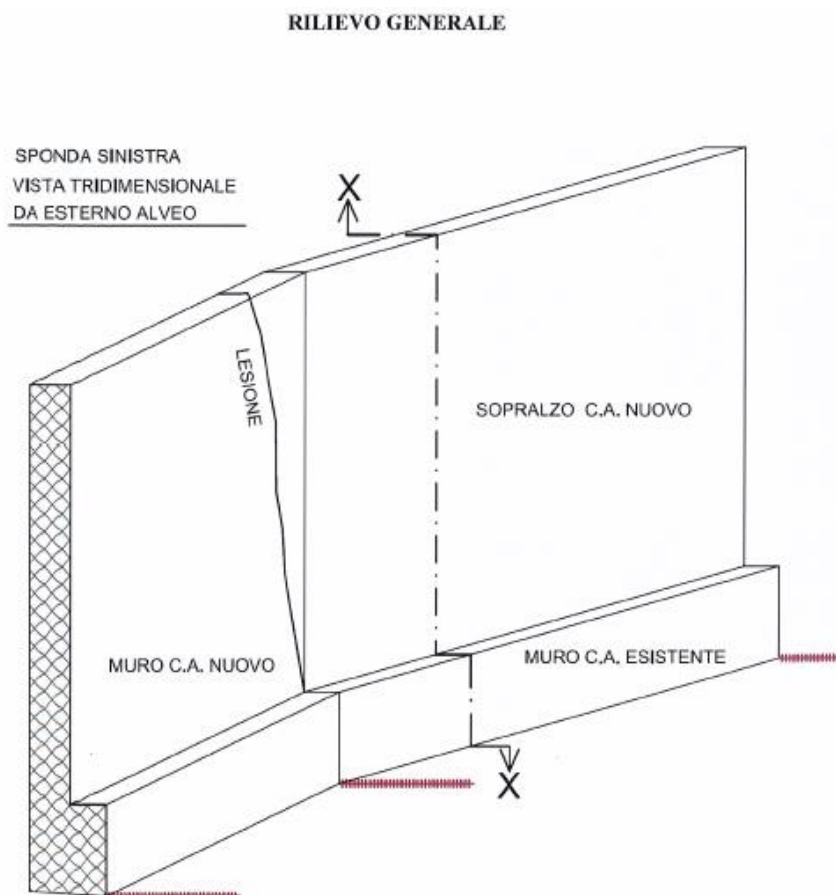
Fig. 10 – Sezione tipologica strutturale

Rispetto a quanto riportato nel progetto della pratica sismica n. 802/2013 riferito al sopralzo di sinistra idraulica in oggetto, la geometria è rispettata ad esclusione dell'altezza del muro di sopralzo che risulta 3,20 m anziché 3,00 m, le armature rilevate da indagine pacometrica e da saggi in sito risultano difformi.

La geometria del muro di base non rispecchia perfettamente quanto riportato nella sezione del progetto in particolare per quanto riguarda l'altezza della fondazione (altezza rilevata = 50 cm, altezza riportata nella sezione di progetto = 100 cm).

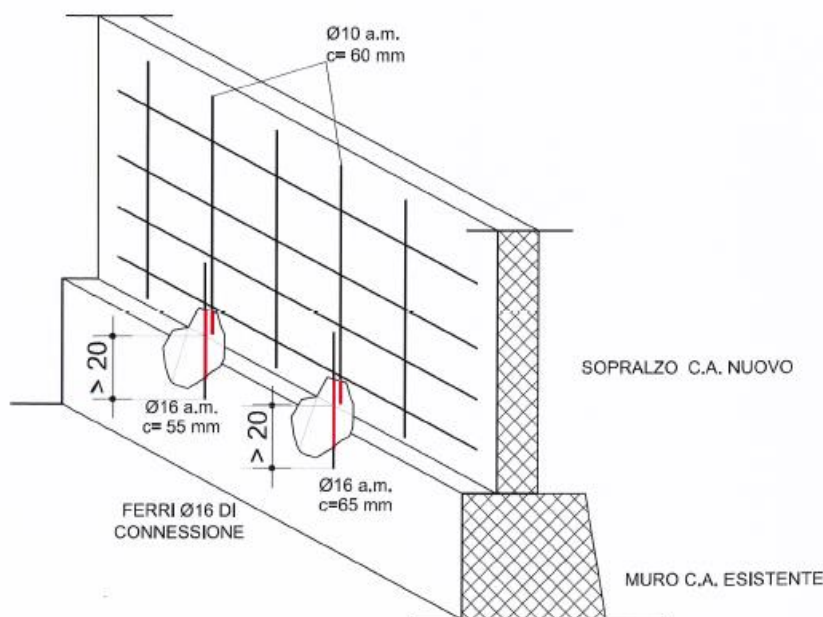
Armatura orizzontale rilevata: Ferri Ø10 passo 20 cm → NON coerente con il progetto (che prevede Ø10 passo 25 cm).

Ferri di inghisaggio: rilevati Ø16 Lancoraggio > 20 cm. Il progetto prevede ferri inghisati Ø16 passo 20 cm L ancoraggio = 60 cm.

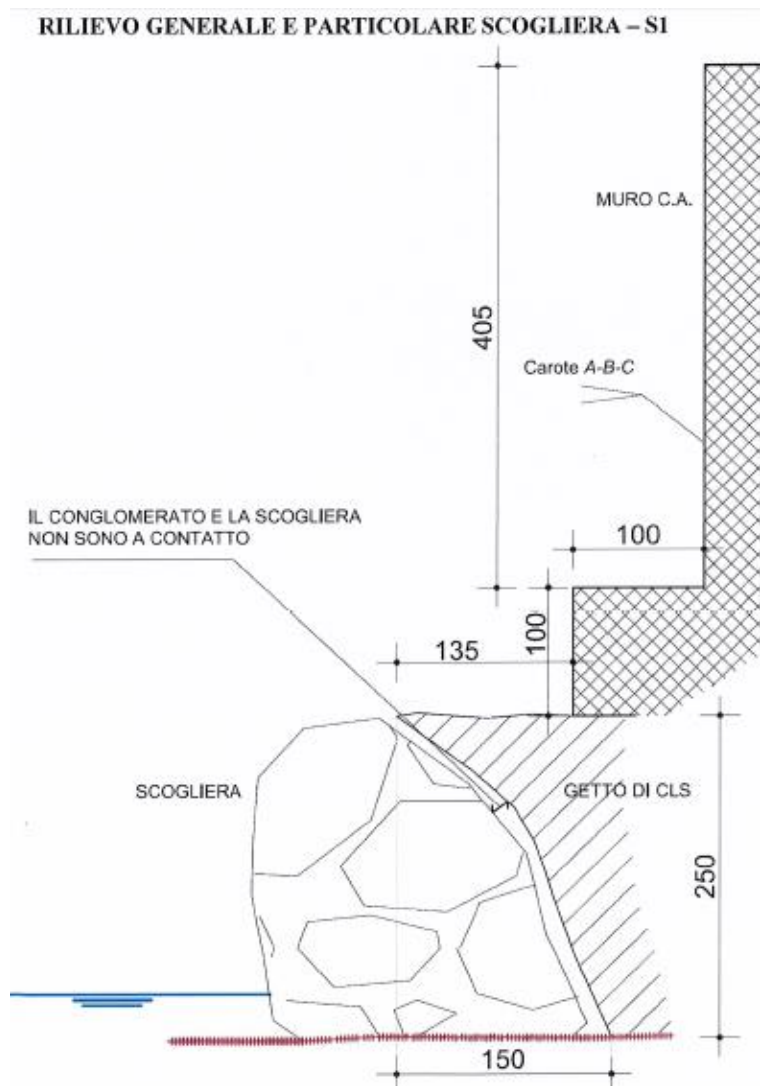
Fig. 12 – Sezione tipologica strutturale

Si tratta di un muro in c.a. con scogliera.

Le indagini in sito non hanno rilevato dettagliatamente la geometria del muro, in particolare non è noto il suo spessore, e non è stato rilevato lo stato antistante il muro (lato opposto alveo). Oltretutto dalle sezioni topografiche di riferimento non è possibile reperire e venire a conoscenza della reale geometria del muro e dello stato dei luoghi. Pertanto le verifiche di sicurezza non possono essere condotte poiché le assunzioni ipotizzate darebbero luogo ad approssimazioni eccessive.

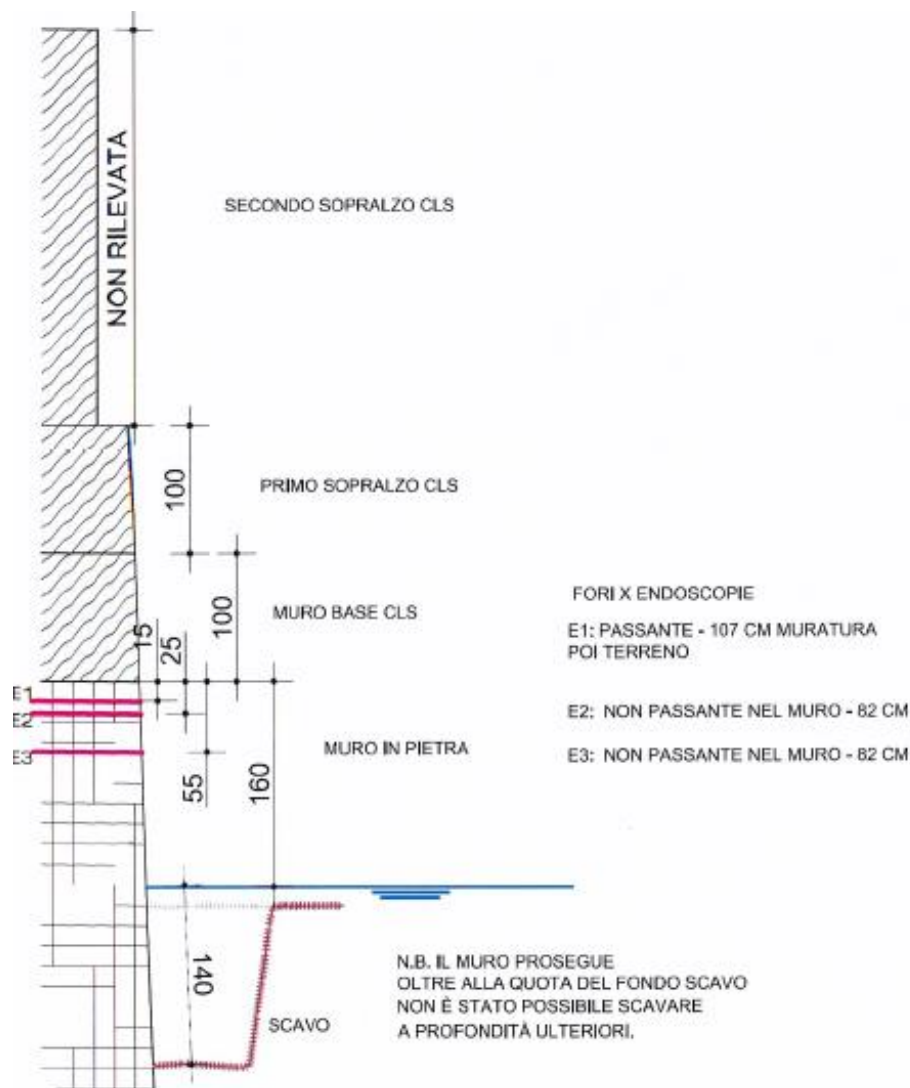
Fig. 14 – Sezione tipologica strutturale

Si tratta di un muro in pietra e cls con sopralzo di materiale e geometria non rilevata.

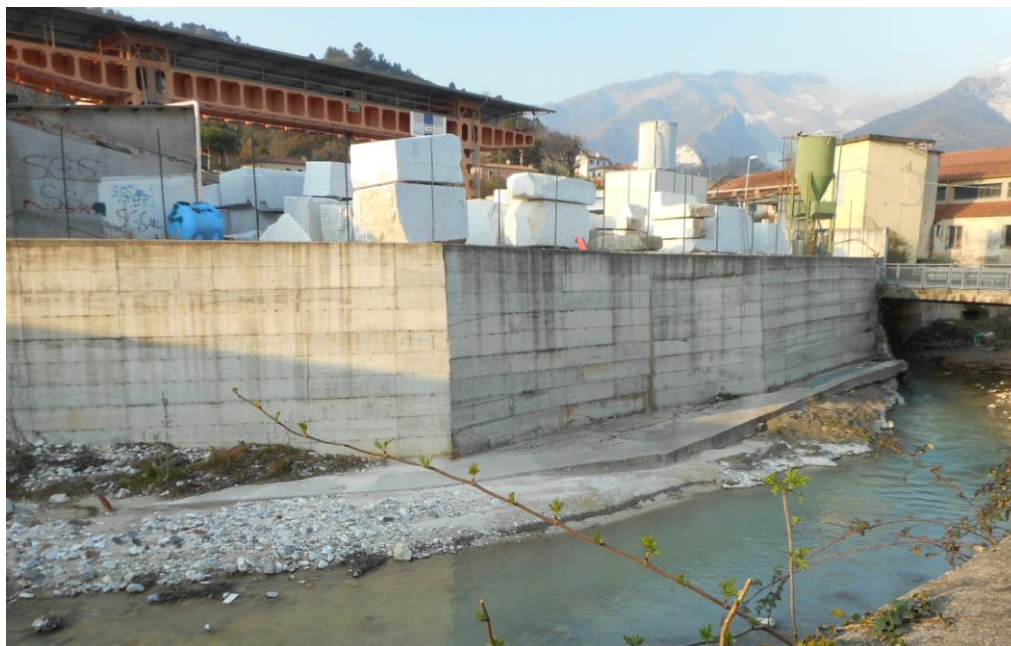
Fig. 16 – Foto destra idraulica – punto di indagine 79

Si tratta di un muro in c.a.. Dell'opera non è stato reperito nessun progetto.

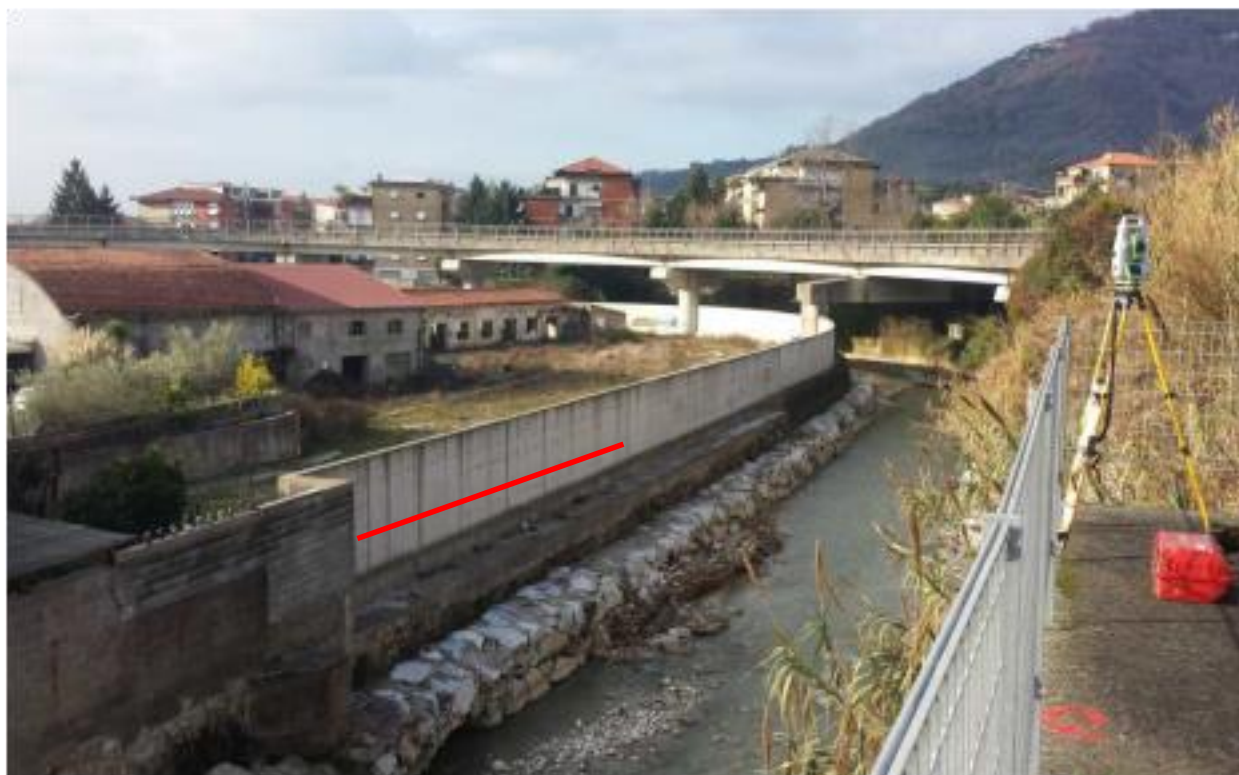
Fig. 20 – Foto Muro arginale in c.a.

- 1) la geometria e la tipologia del muro è difforme da quanto riportato nel progetto (rif. P.S. N. 802/2013): il nuovo muro, così come da rilievo in sito, ha un'altezza maggiore (4.0 m anziché 3.0 m) e presenta una ciabatta di fondazione a differenza della sezione di progetto che prevede un paramento verticale poggianti su una fondazione di micropali con trave di cordolo in sommità. Inoltre, non sono state eseguite indagini in profondità atte a verificare la presenza dei micropali. Le difformità riscontrate sulla fondazione portano a presupporre l'assenza dei micropali.

- 2) Dalle foto e dal sopralluogo il muro in oggetto (sez. 74 – 75) sembra essere la naturale continuità del muro che lo precede (sez. 71 – 74) che è rappresentato da un muro in c.a. in sopraelevazione di un muro esistente direttamente inghiato ad esso e senza nessuna fondazione propria. Non si denota quindi nessuna differenza tipologica tra le due diverse sezioni.
