**RELAZIONE SULL'ANALISI E VERIFICA STRUTTURALE DEI
MANUFATTI ESISTENTI DEL TORRENTE CARRIONE A CARRARA
- TRATTO 06 -**

Progetto: Studio di Fattibilità
Commessa: C15003
Cliente: REGIONE TOSCANA - Direzione Difesa del Suolo e Protezione Civile
Oggetto: Analisi Strutturale dei Manufatti di Contenimento Laterali e Trasversali del torrente "Carrione". Valutazione dello Stato Attuale e Proposte di Intervento.
N. Elaborato: 02.RG.04.06

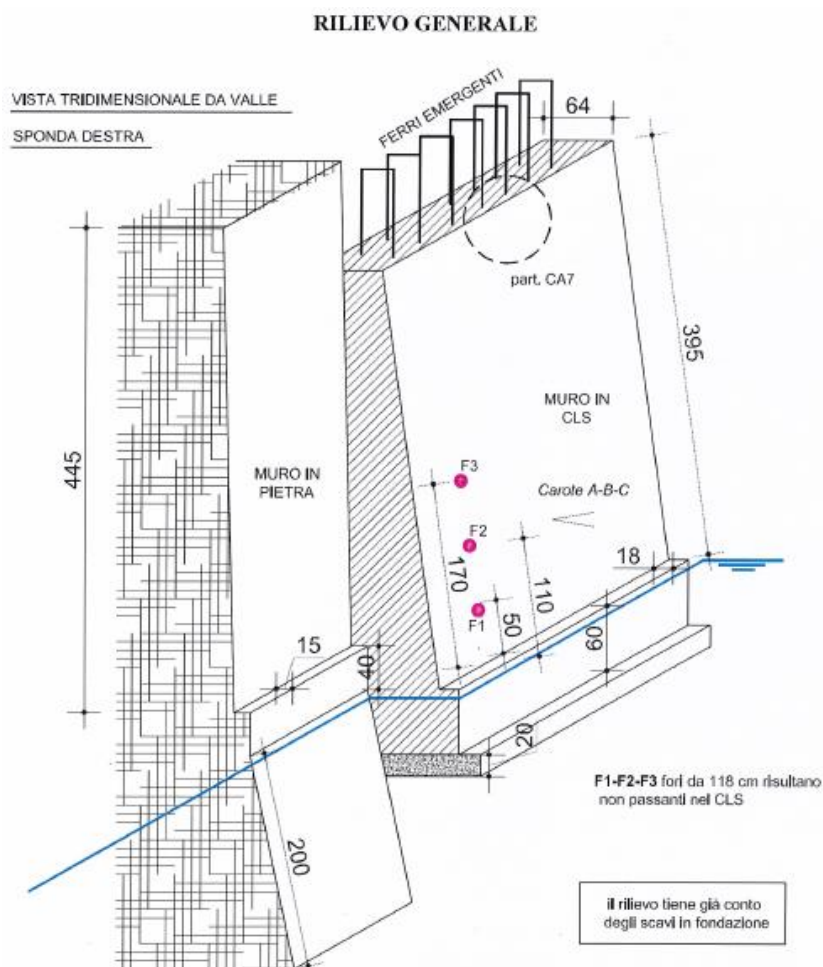
Fig. 2 – Sezione tipologica strutturale

Si tratta di un muro d'argine esistente in pietra affiancato a un muro in cls con rialzo in c.a. in costruzione.

Criticità: il sopralzo in c.a. è attualmente in costruzione pertanto l'argine in oggetto non raggiunge la quota definitiva.

Criticità: su una porzione del muro in pietra poggia la parete di un edificio, quindi i carichi in gioco determinano condizioni di stabilità statica diverse.

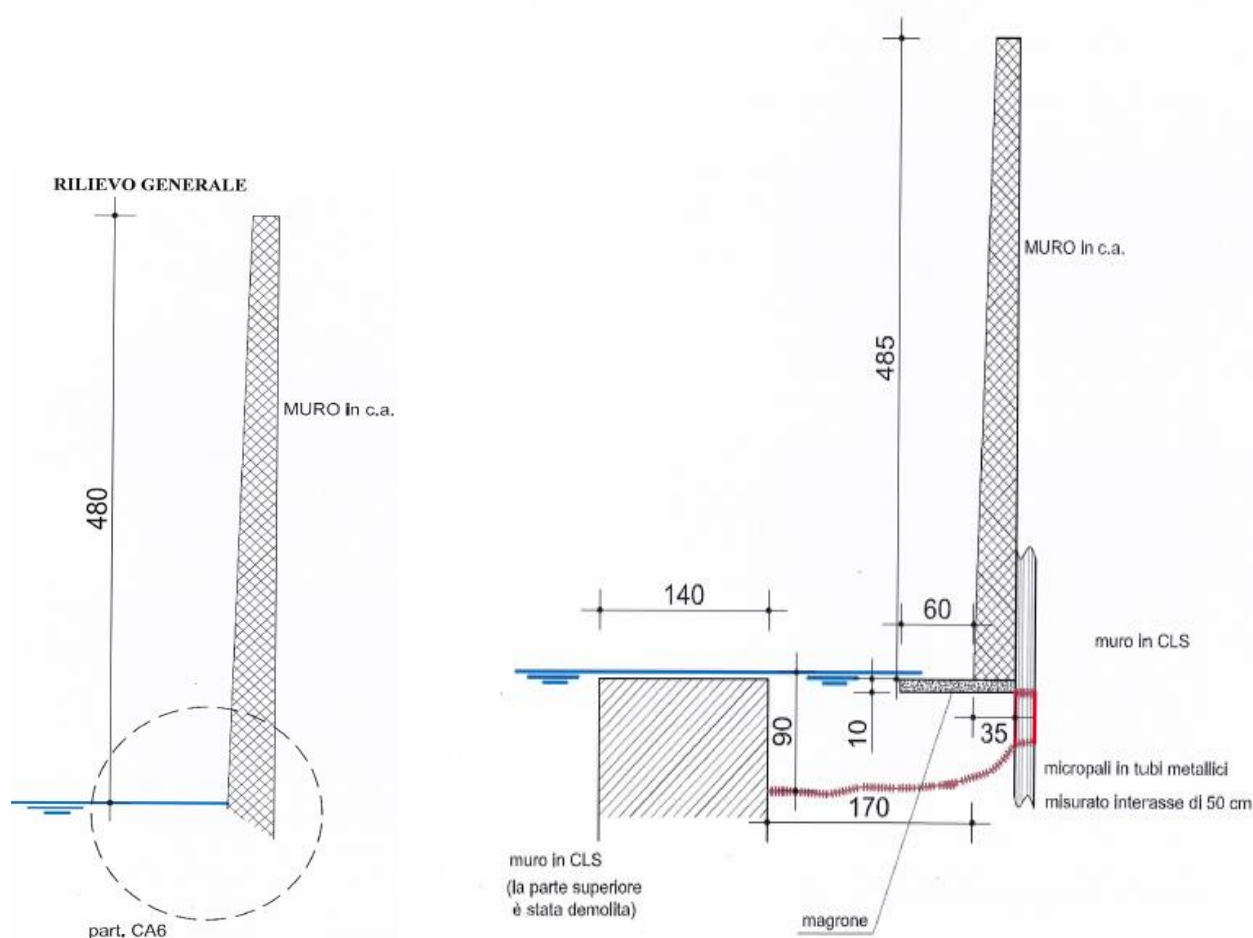
Fig. 3 – Sezione tipologica strutturale

Si tratta di un muro con berlinese di facente parte della pratica sismica n. 656/2011. La geometria rilevata in sito non corrisponde perfettamente al progetto in oggetto, per quello che concerne il muro in c.a., (per lo meno per quanto riguarda la parte del progetto che è stata potuta reperire presso gli Uffici del Genio Civile di Massa). La scheda 34 si riferisce alle indagini CA6 per la valutazione della geometria di fondazione. Dal rilievo non è sufficientemente chiaro il funzionamento dell'opera.

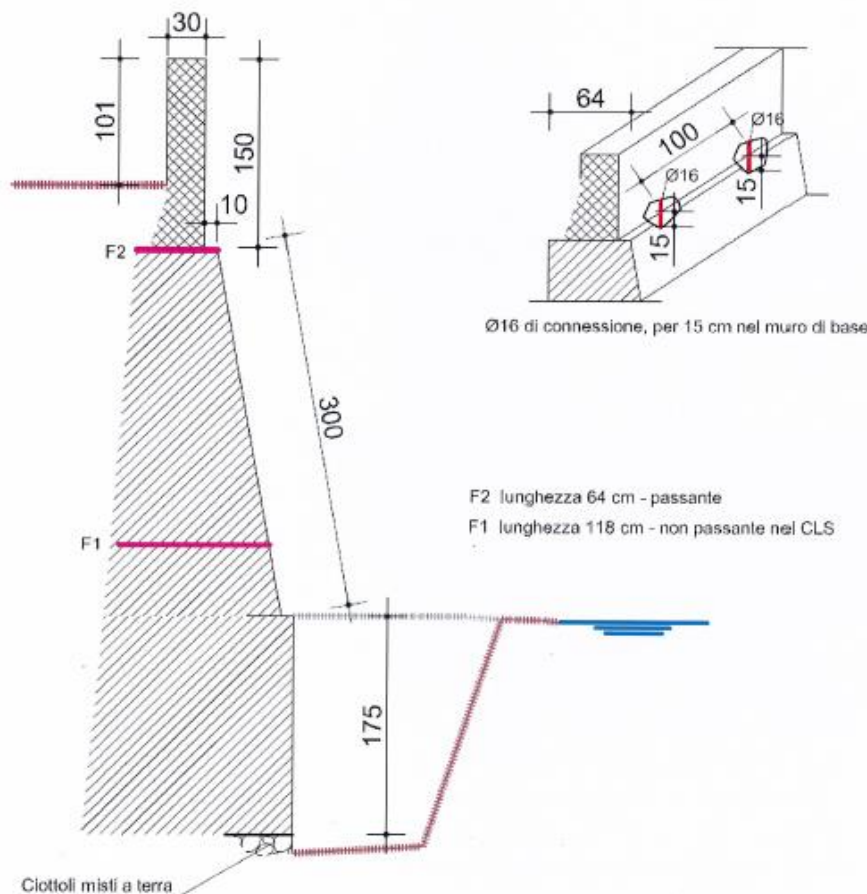
Fig. 5 – Sezione tipologica strutturale

Si tratta di un muro in cls a gravità con sopralzo in c.a..

VERIFICA AL RIBALTAMENTO - EQU+M2		
MOMENTI RIBALTANTI [kNm/m] (A sfav. di EQU)	Mr [kNm/m]	595,26
MOMENTI STABILIZZANTI [kNm/m] (A fav. di EQU)	Ms [kNm/m]	422,97
	FS [-]	0,71 < 1
		NO

Franco limite = 80 cm (Se il franco della piena rispetto alla quota di estradosso del muro è minore di 80 cm: condizione di emergenza).

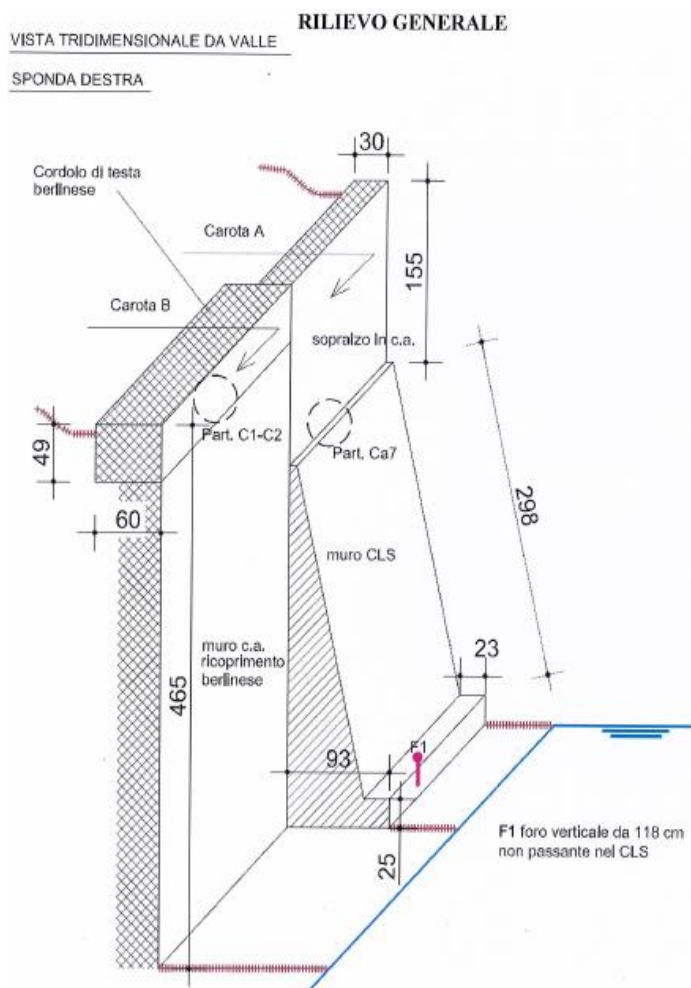
Fig. 7 – Sezione tipologica strutturale

Si tratta di un muro in cls a gravità con sopralzo in c.a..

Spessore del muro non rilevato. → Verifiche irrilevanti.

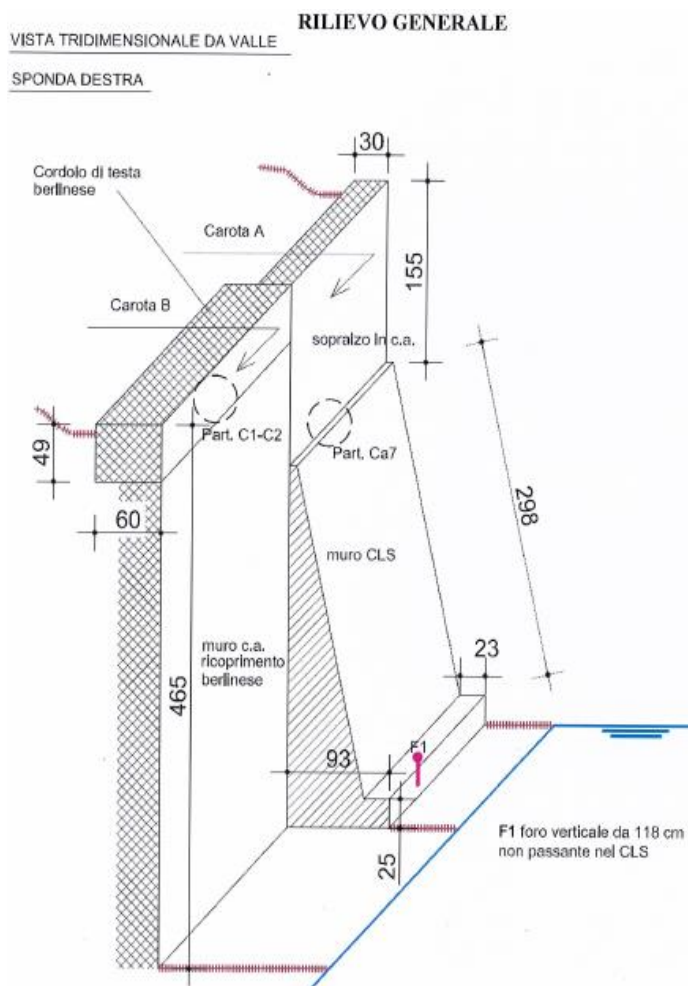
Fig. 8 – Sezione tipologica strutturale

Dal rilievo effettuato in sito si evince che il sopralzo in c.a. non è presente.

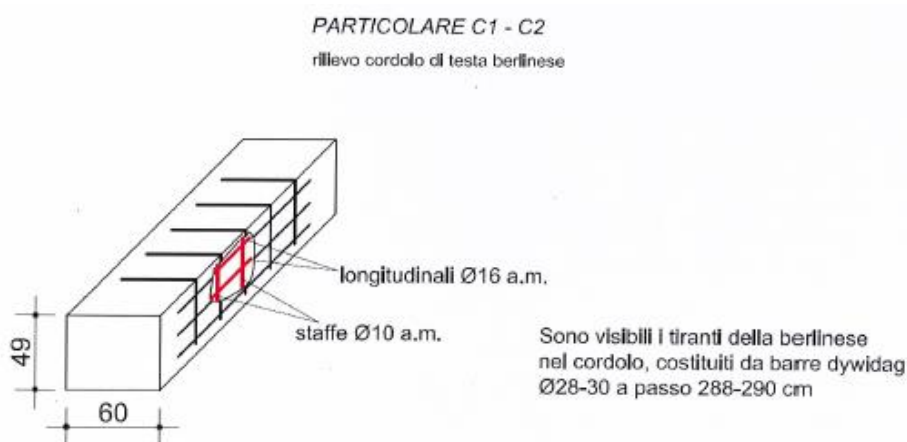
Sono visibili tiranti della berlinese nel cordolo, costituiti da barre dywidag $\Phi 28-30$ passo 288-290 cm (informazioni non reperibili dal progetto).

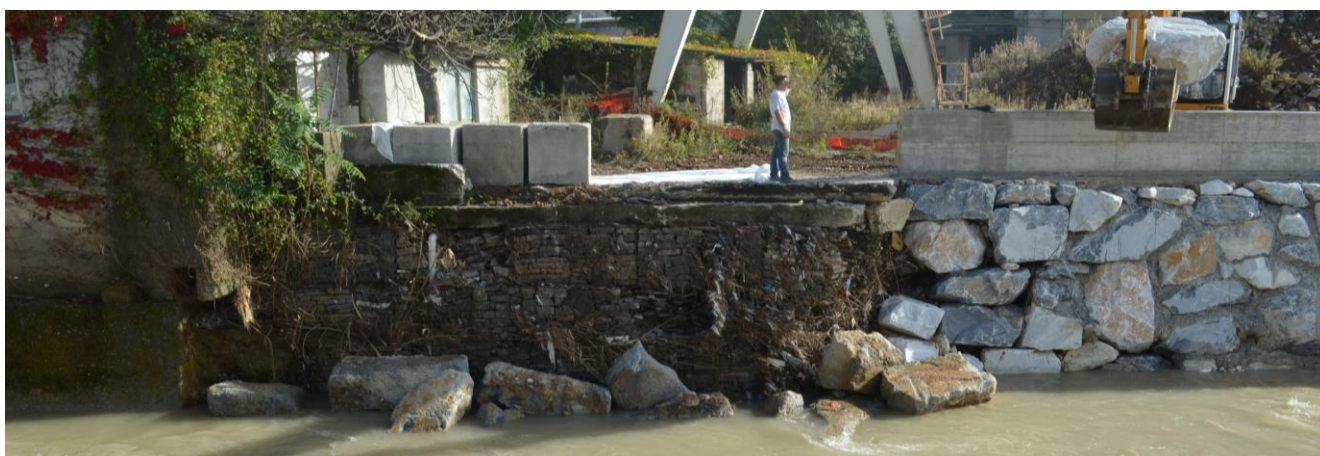
Fig. 11 – Foto Muro arginale tipo berlinese – lavori in corso (chiusura dei varchi aperti con geoblocchi)

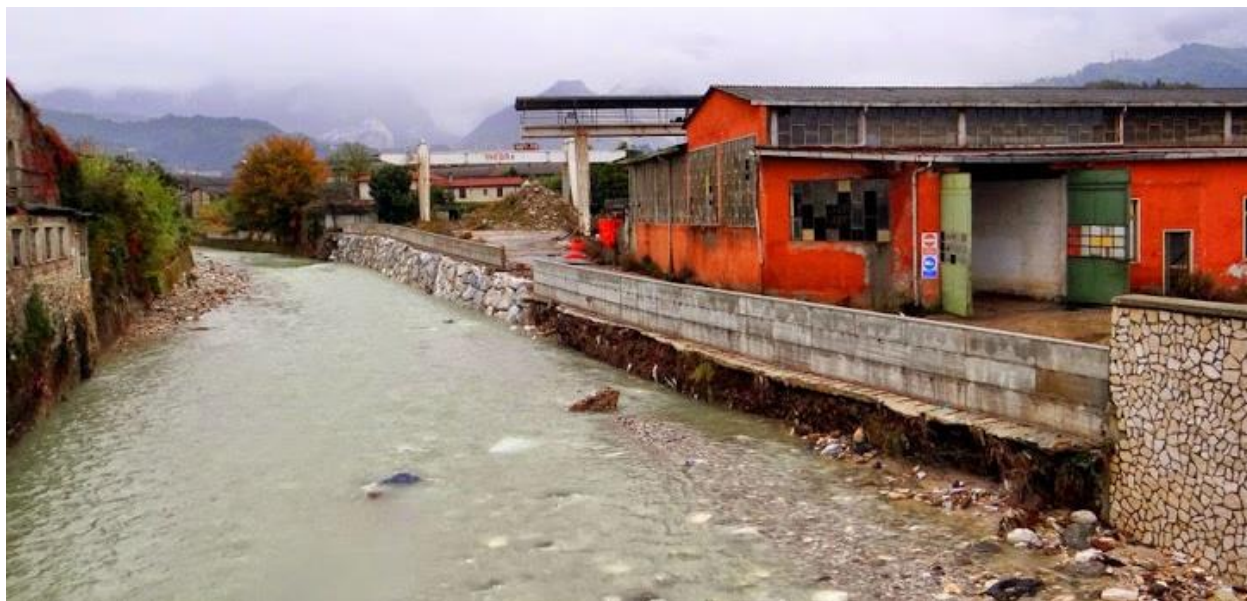
Fig. 12 – Foto Muro arginale tipo berlinese – lavori in corso (parete da richiudere)
