**RELAZIONE SULL'ANALISI E VERIFICA STRUTTURALE DEI
MANUFATTI ESISTENTI DEL TORRENTE CARRIONE A CARRARA
- TRATTO 05 -**

Progetto: Studio di Fattibilità
Commessa: C15003
Cliente: REGIONE TOSCANA - Direzione Difesa del Suolo e Protezione Civile
Oggetto: Analisi Strutturale dei Manufatti di Contenimento Laterali e Trasversali del torrente "Carrione". Valutazione dello Stato Attuale e Proposte di Intervento.
N. Elaborato: 02.RG.04.05

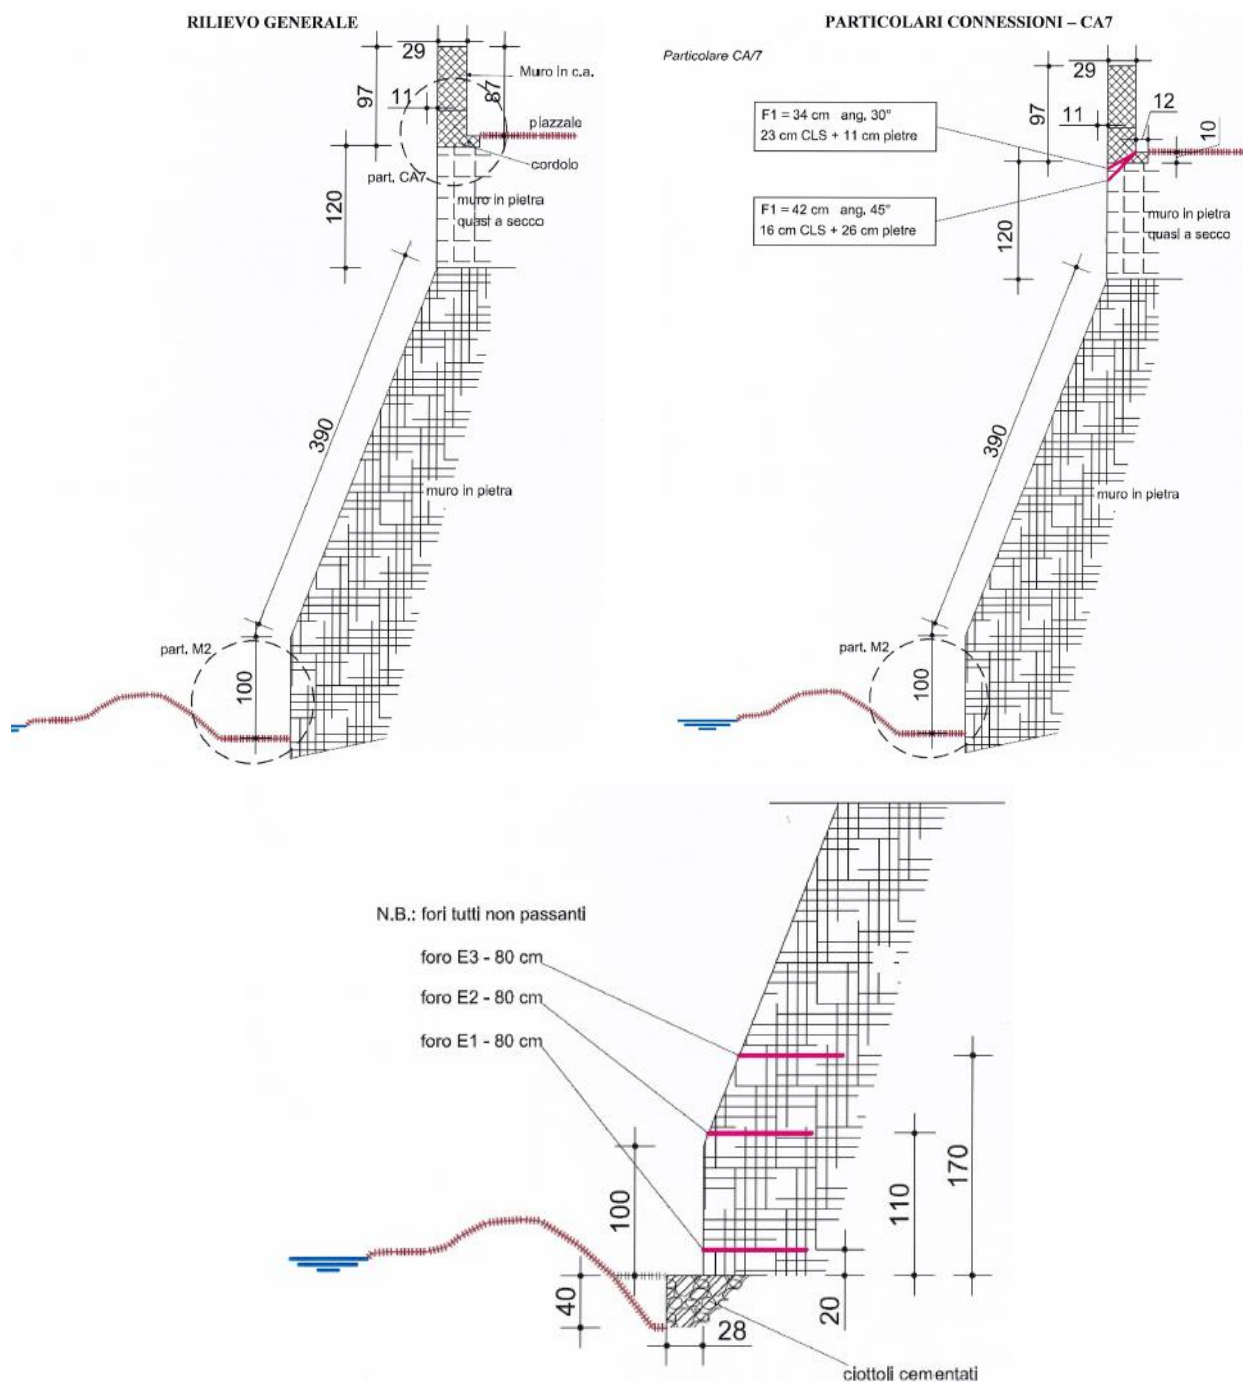
Fig. 2 – Sezione tipologica strutturale

Sulla base dei risultati ottenuti dalle prove diagnostiche in sito (prove pnt-g sulla malta + endoscopie), la malta non è stata rilevata e la tipologia di muratura in oggetto può essere classificata come "Muratura in pietrame disordinata (ciottoli, pietre erratiche e irregolari)". Pertanto le caratteristiche del materiale costituente il muro in oggetto risultano scadenti.

Non è stata perfettamente rilevata la geometria del muro, in quanto la profondità dello stesso è stata indagata fino a 80 cm rilevando la presenza del muro in pietra per l'intera lunghezza. Per tale motivo si ipotizza a vantaggio di sicurezza una larghezza del muro pari alla profondità indagata. Un'eventuale maggiore profondità dello stesso sarà da approfondire in sito e potrebbe determinare il soddisfacimento delle verifiche di equilibrio laddove la profondità ipotizzata risulta insufficiente.

VERIFICA AL RIBALTAMENTO - EQU+M2			
MOMENTI RIBALTANTI [kNm/m] (A sfav. di EQU)	Mr [kNm/m]	822,00	NO
MOMENTI STABILIZZANTI [kNm/m] (A fav. di EQU)	Ms [kNm/m]	602,69	
	FS [-]	0,73 < 1

VERIFICA ALLO SLITTAMENTO - APPROCCIO 2		A1+M1+R3		
$\bar{\delta}k = \Phi'$ (M1)		24,00		OK
$\tan\bar{\delta}k/\gamma r$		0,40		
AZIONI DI PROGETTO [kN/m] (A1 sfav. di STR)		Td [kN/m]	8,47	
RESISTENZE DI PROGETTO [kN/m] (A1 fav. di STR) (R3)		Tr [kN/m]	58,18	
		FS [-]	6.87 > 1

Muro da demolire P.S. N. 469/2013.

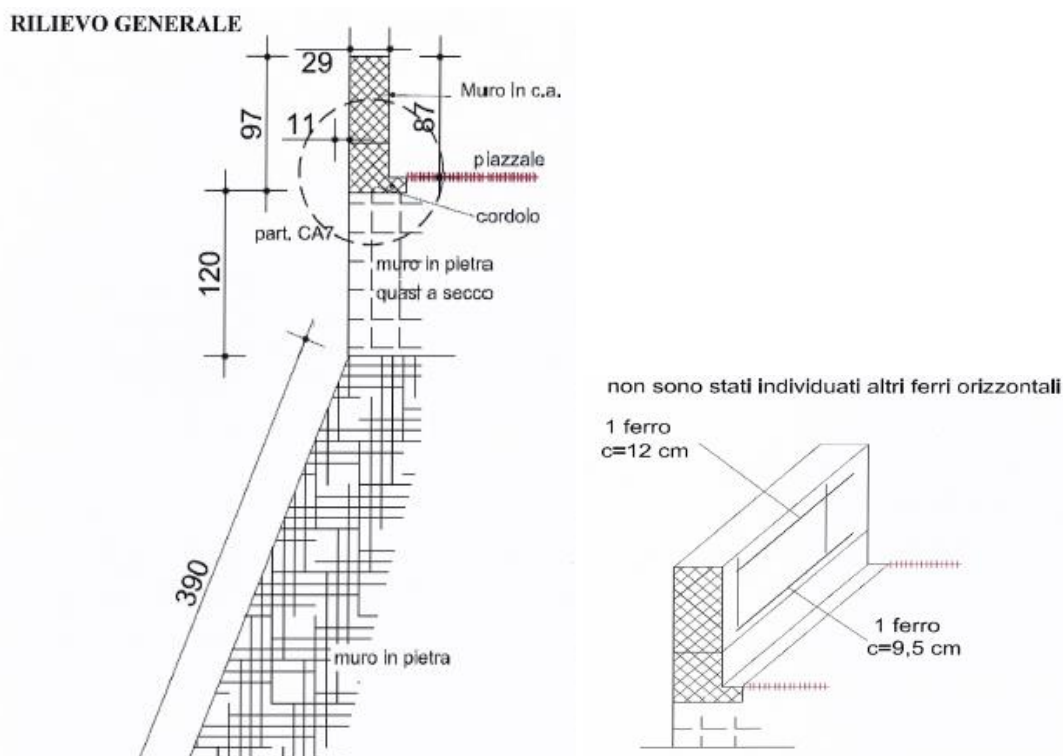
Fig. 3 – Sezione tipologica strutturale

Armatura verticale rilevata: Ferri $\Phi 12$ passo 200 cm. → Scarsa presenza
 Armatura orizzontale rilevata: Ferri $\Phi 12$ passo non rilevato. di armatura

Ferri di inghisaggio assenti tra il sopralzo e il muro in pietra di base → criticità

VERIFICA AL RIBALTAMENTO - EQU+M2			
MOMENTI RIBALTANTI [kNm/m] (A sfav. di EQU)	Mr [kNm/m]	2,50	NO
MOMENTI STABILIZZANTI [kNm/m] (A fav. di EQU)	Ms [kNm/m]	0,97	
	FS [-]	0,39 < 1

VERIFICA ALLO SLITTAMENTO - APPROCCIO 2		A1+M1+R3	
$\delta k = \Phi' (M1)$	24,00		NO
$\tan \delta k / \gamma r$	0,40		
AZIONI DI PROGETTO [kN/m] (A1 sfav. di STR)	Td [kN/m]	7,50	
RESISTENZE DI PROGETTO [kN/m] (A1 fav. di STR) (R3)	Tr [kN/m]	2,91	
	FS [-]	0,39 < 1

Muro da demolire P.S. N. 469/2013.

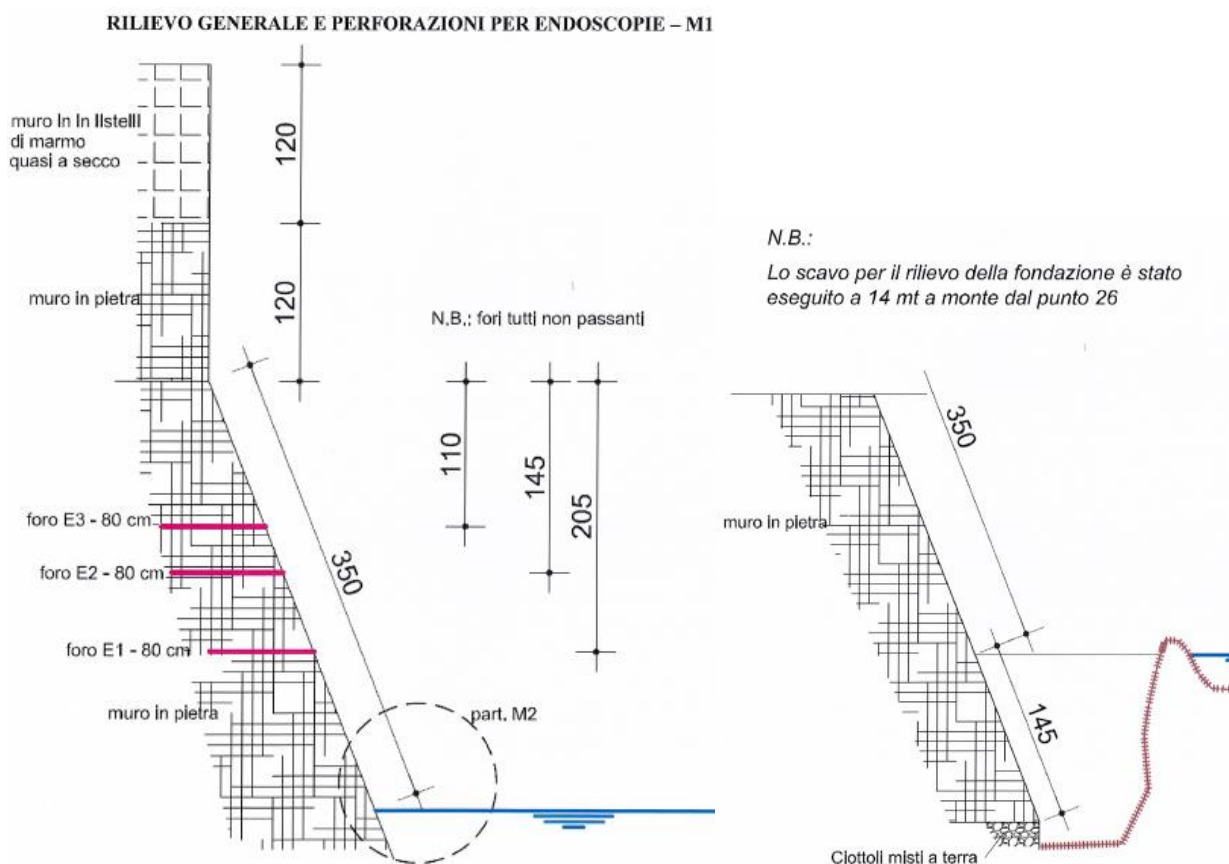
Fig. 4 – Sezione tipologica strutturale

Sulla base dei risultati ottenuti dalle prove diagnostiche in sito (prove pnt-g sulla malta + endoscopie), la malta non è stata rilevata e la tipologia di muratura in oggetto può essere classificata come “Muratura in pietrame disordinata (ciottoli, pietre erratiche e irregolari). Pertanto le caratteristiche del materiale costituente il muro in oggetto risultano scadenti.

Non è stata perfettamente rilevata la geometria del muro, in quanto la profondità dello stesso è stata indagata fino a 80 cm rilevando la presenza del muro in pietra per l'intera lunghezza. Per tale motivo si ipotizza a vantaggio di sicurezza una larghezza del muro pari alla profondità indagata. Un'eventuale maggiore profondità dello stesso sarà da approfondire in sito e potrebbe determinare il soddisfacimento delle verifiche di equilibrio laddove la profondità ipotizzata risulta insufficiente.

VERIFICA AL RIBALTAMENTO - EQU+M2			
MOMENTI RIBALTANTI [kNm/m] (A sfav. di EQU)	Mr [kNm/m]	889,24	NO
MOMENTI STABILIZZANTI [kNm/m] (A fav. di EQU)	Ms [kNm/m]	550,19	
	FS [-]	0,62 < 1

VERIFICA ALLO SLITTAMENTO - APPROCCIO 2		A1+M1+R3	
$\delta k = \Phi'$ (M1)		24,00	OK
$\tan \delta k / \gamma r$		0,40	
AZIONI DI PROGETTO [kN/m] (A1 sfav. di STR)	Td [kN/m]	43,39	
RESISTENZE DI PROGETTO [kN/m] (A1 fav. di STR) (R3)	Tr [kN/m]	47,73	
	FS [-]	1,10 > 1

Prevista palificata con pali di grande diametro P.S. N. 469/2013.

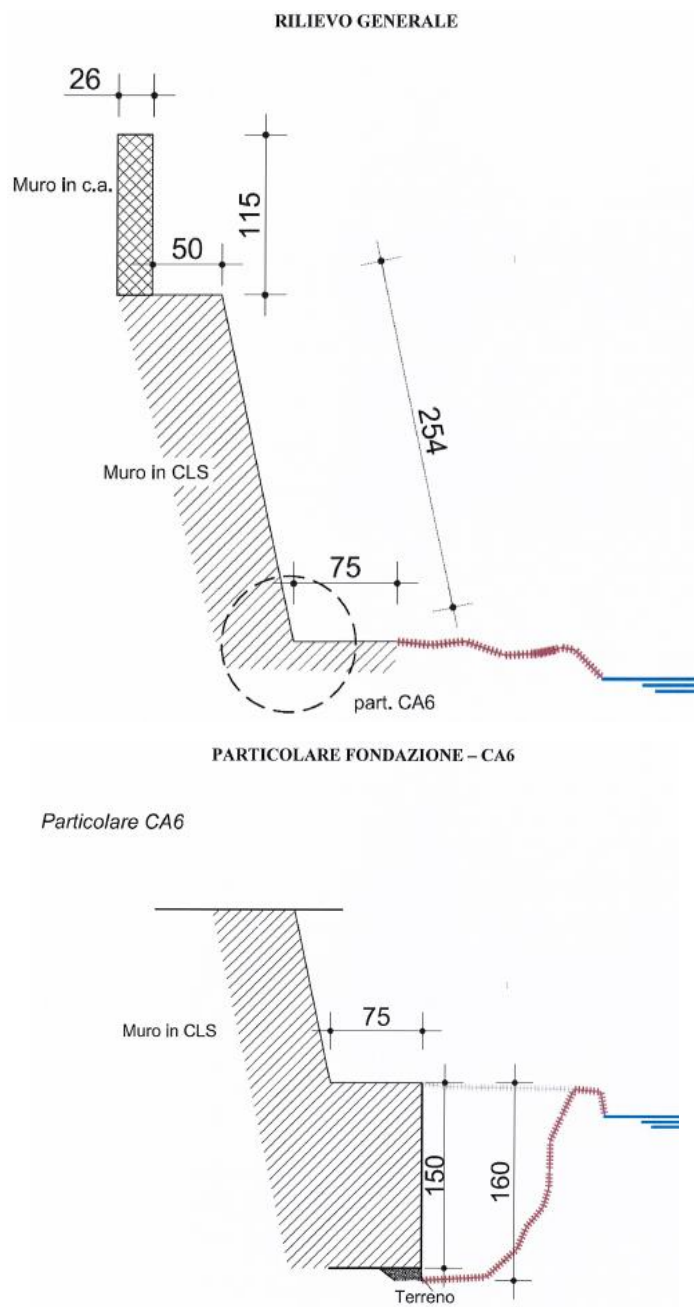
Fig. 5 – Sezione tipologica strutturale

Non è stata perfettamente rilevata la geometria del muro, in quanto la profondità dello stesso non è stata indagata. Per tale motivo si ipotizza a vantaggio di sicurezza una larghezza del muro pari alla profondità indagata. Un'eventuale maggiore profondità dello stesso sarà da approfondire in sito e potrebbe determinare il soddisfacimento delle verifiche di equilibrio laddove la profondità ipotizzata risulta insufficiente.

VERIFICA AL RIBALTAMENTO - EQU+M2		
MOMENTI RIBALTANTI [kNm/m] (A sfav. di EQU)	Mr [kNm/m]	322,52
MOMENTI STABILIZZANTI [kNm/m] (A fav. di EQU)	Ms [kNm/m]	238,04
	FS [-]	0,74 < 1
		NO

VERIFICA ALLO SLITTAMENTO - APPROCCIO 2	A1+M1+R3	
$\delta k = \Phi'$ (M1)	24,00	
$\tan \delta k / \gamma r$	0,40	
AZIONI DI PROGETTO [kN/m] (A1 sfav. di STR)	Td [kN/m]	42,95
RESISTENZE DI PROGETTO [kN/m] (A1 fav. di STR) (R3)	Tr [kN/m]	64,22
	FS [-]	1,50 > 1
		OK

Note: Prima di programmare gli interventi sul muro di base, occorre riverificare l'opera dopo aver eseguito saggi approfonditi per valutare la profondità e lo spessore del muro a gravità, e per valutare l'effettiva rispondenza della sezione di progetto del sopralzo. Infatti se la sezione del sopralzo rispecchia le caratteristiche progettuali che prevedono una sezione a T adiacente al muro di base, esso produce un contributo benefico sul vecchio muro.

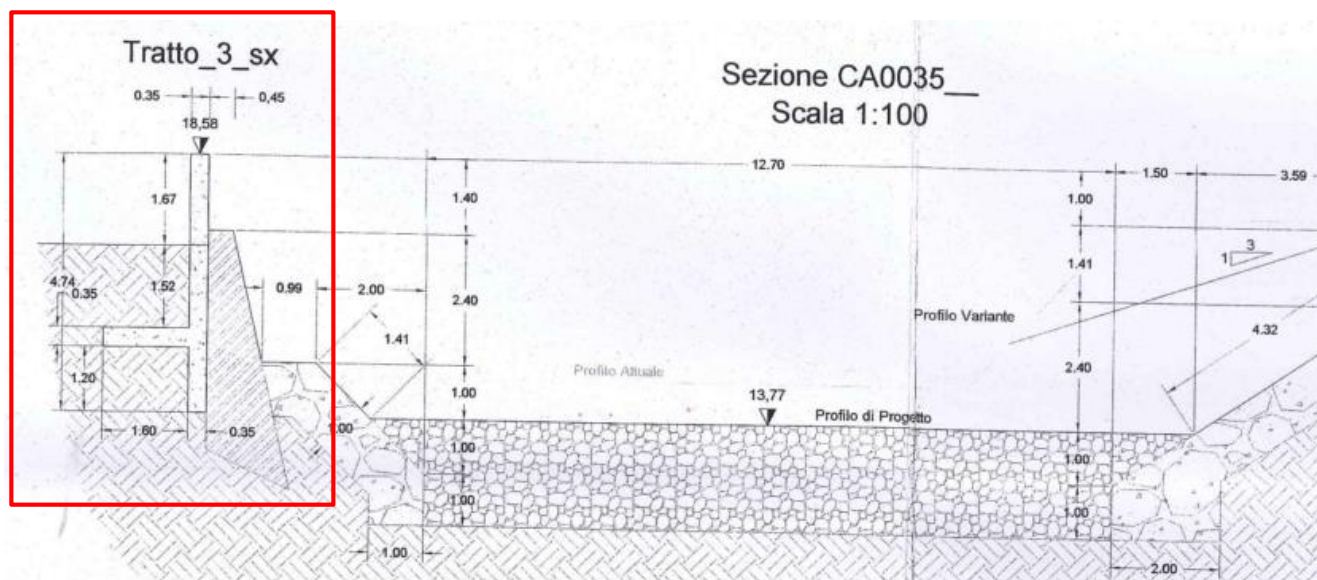
Fig. 6 – Sezione – Estratto Pratica Sismica N. 469/2013

Nella variante della Pratica Sismica N. 469/2013, dalle sezioni si evince che la sponda arginale in sinistra è costituita da un muro a gravità di epoca passata (in cls o pietrame), con sopralzo realizzato a tergo dell'opera e con sezione a T.

Le indagini in sito che hanno rilevato la geometria del sopralzo, non si sono spinte oltre la ciabatta a L (Rif. 4.8). Pertanto si prevede di approfondire la geometria con indagini in sito mirate.

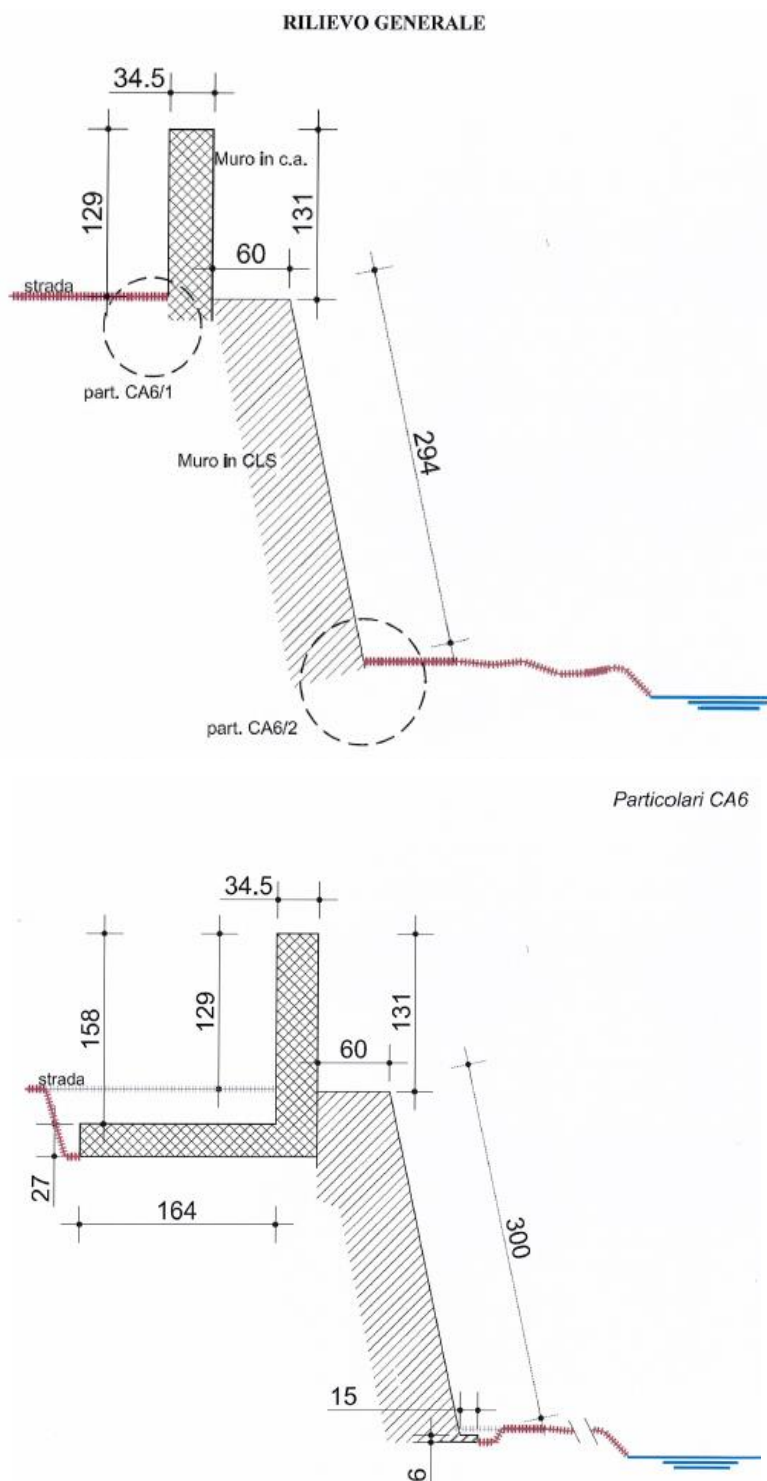
Fig. 7 – Sezione tipologica strutturale

Armatura verticale rilevata: Ferri $\Phi 12$ passo 19 cm.

Armatura orizzontale rilevata: Ferri $\Phi 12$ passo 20 cm.

Ferri di inghisaggio tra il vecchio muro e il sopralzo = $\Phi 16$ Lancoraggio ≥ 30 cm.

VERIFICA AL RIBALTAMENTO - EQU+M2			
MOMENTI RIBALTANTI [kNm/m] (A sfav. di EQU)	Mr [kNm/m]	15,83	OK
MOMENTI STABILIZZANTI [kNm/m] (A fav. di EQU)	Ms [kNm/m]	40,17	
	FS [-]	2,54 > 1

VERIFICA ALLO SLITTAMENTO: Ok con la geometria da progetto (verificare la sezione del sopralzo in sito con indagini approfondite).

Verifica della sezione in c.a. – Stato Limite Ultimo Strutturale $\rightarrow FS = M_{res}/M_{soll} = 52,77 / 9,86 = 5,3 > 1 \rightarrow$ **OK**

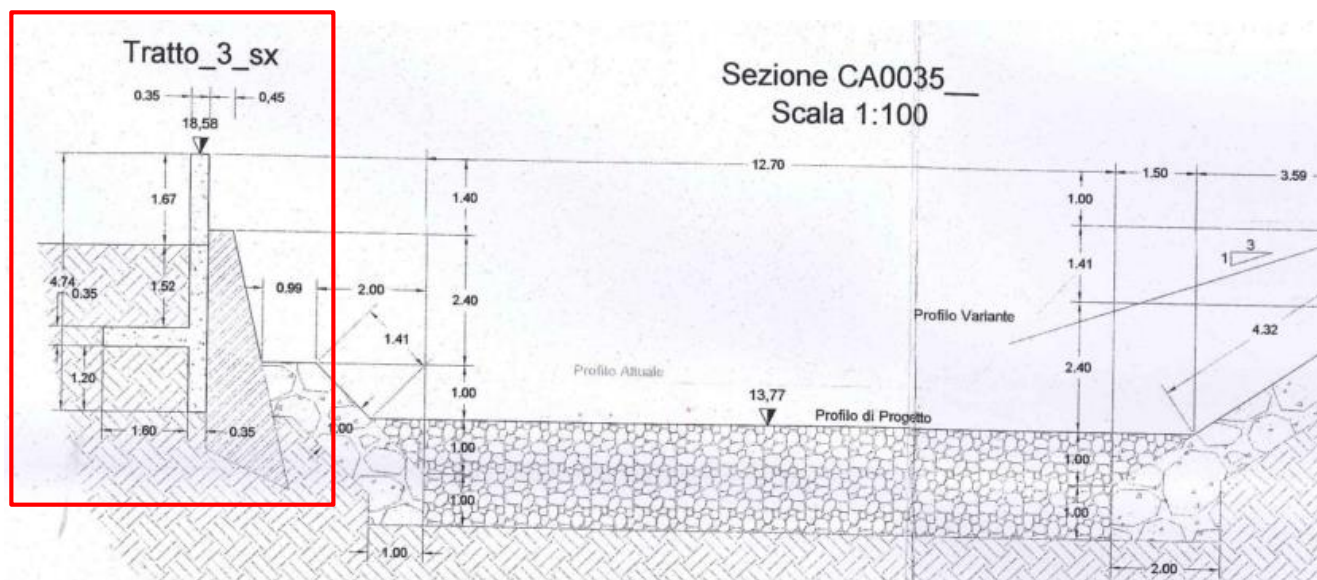
Fig. 8 – Sezione – Estratto Pratica Sismica N. 469/2013

Nella variante della Pratica Sismica N. 469/2013, dalle sezioni si evince che la sponda arginale in sinistra è costituita da un muro a gravità di epoca passata (in cls o pietrame), con sopralzo realizzato a tergo dell'opera e con sezione a T.

Le indagini in sito che hanno rilevato la geometria del sopralzo, non si sono spinte oltre la ciabatta a L. Pertanto si prevede la possibilità di approfondire la geometria con indagini in sito mirate.

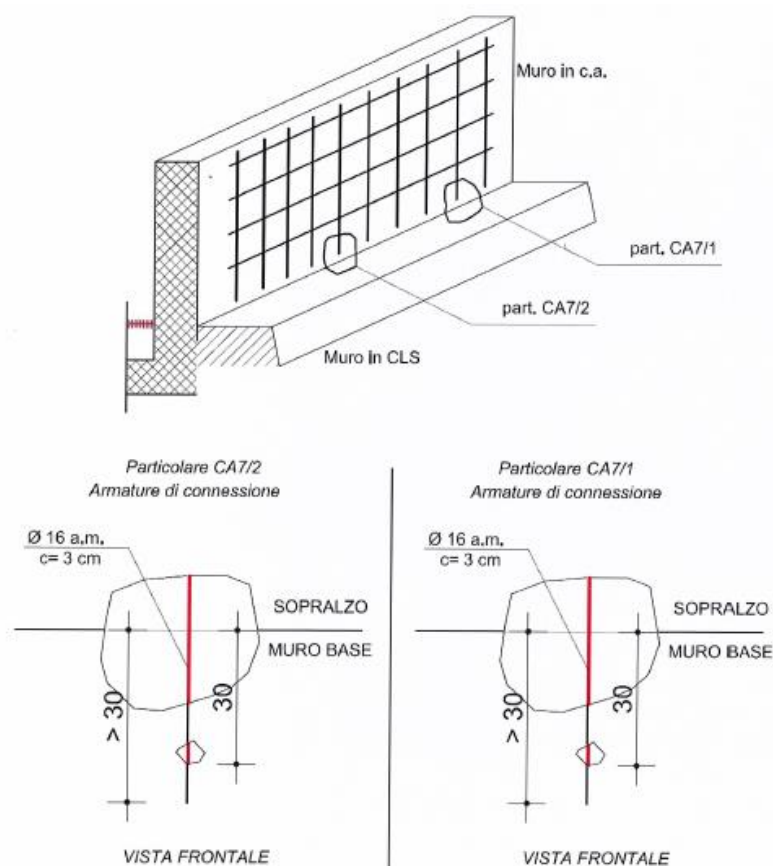
Verifica Ferri di connessione al muro sottostante in cls

Ferri di inghisaggio tra il vecchio muro e il sopralzo = $\Phi 16$ L ≥ 30 cm (a metro).

$$\sigma_s = \frac{N}{A} = \frac{8000}{201} = 39,8 \text{ N/mm}^2 < f_d = 273,9 \text{ N/mm}^2 \rightarrow \text{OK (Ipotesizzando ferri di acciaio Feb32K =$$

L ancoraggio ≥ 30 cm \rightarrow OK compatibile con ferri ad aderenza migliorata inghisati nel muro di base in cls a distanza opportuna dal bordo: $d = 60 + 3 = 63$ cm (copriferro rispetto al bordo del muro in cls di base).

$$FS = M_{res}/M_{soll} = 18,14 / 15,83 = 1,1 > 1 \rightarrow \text{OK}$$

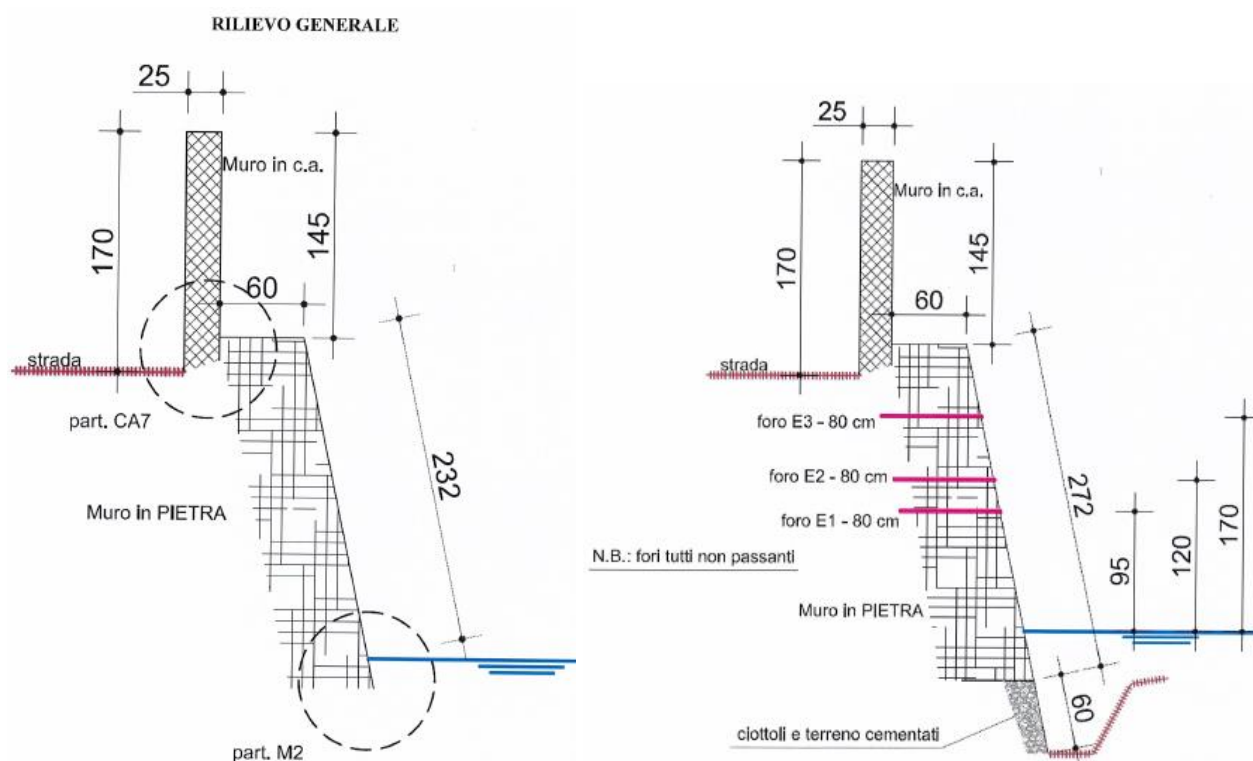
Si tratta di un muro in pietra con sopralzo in c.a..

Non è stata perfettamente rilevata la geometria del muro, in quanto la profondità dello stesso è stata indagata fino a 80 cm rilevando la presenza del muro in pietra per l'intera lunghezza. Per tale motivo si ipotizza a vantaggio di sicurezza una larghezza del muro pari alla profondità indagata. Un'eventuale maggiore profondità dello stesso sarà da approfondire in sito e potrebbe determinare il soddisfacimento delle verifiche di equilibrio laddove la profondità ipotizzata risulta insufficiente.

VERIFICA AL RIBALTAMENTO - EQU+M2			
MOMENTI RIBALTANTI [kNm/m] (A sfav. di EQU)	Mr [kNm/m]	238,74	
MOMENTI STABILIZZANTI [kNm/m] (A fav. di EQU)	Ms [kNm/m]	115,91	
	FS [-]	0,49 < 1	NO

VERIFICA ALLO SLITTAMENTO - APPROCCIO 2			
	A1+M1+R3		
$\delta k = \Phi'$ (M1)	24,00		
$\tan \delta k / \gamma r$	0,40		
AZIONI DI PROGETTO [kN/m] (A1 sfav. di STR)	Td [kN/m]	59,23	
RESISTENZE DI PROGETTO [kN/m] (A1 fav. di STR) (R3)	Tr [kN/m]	30,95	
	FS [-]	0,52 < 1	NO

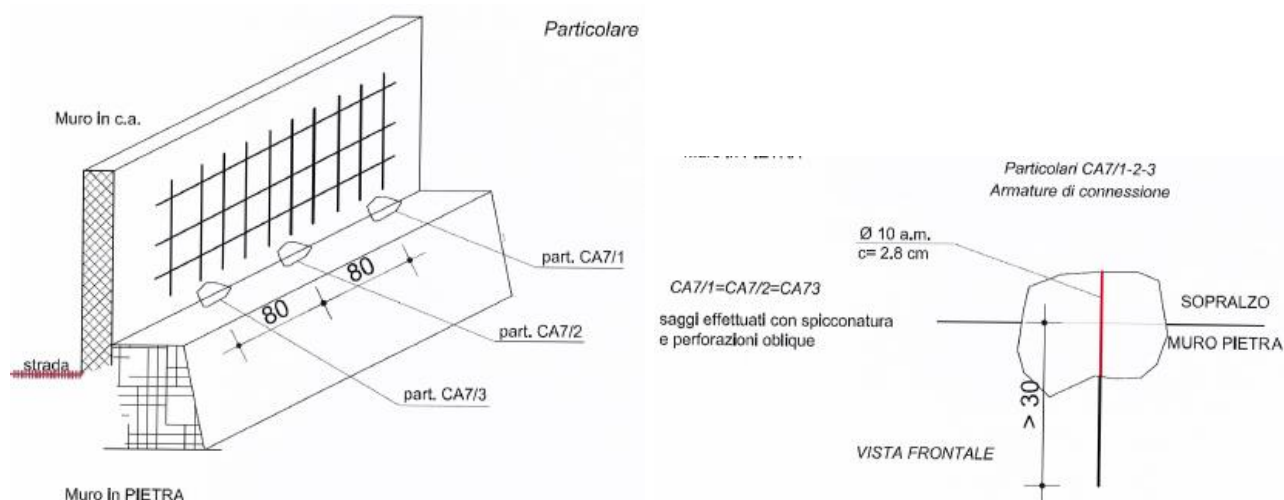
Ferri di inghisaggio tra il muro di base in pietrame e il sopralzo in c.a. = $\Phi 10$ Lancoraggio ≥ 30 cm.

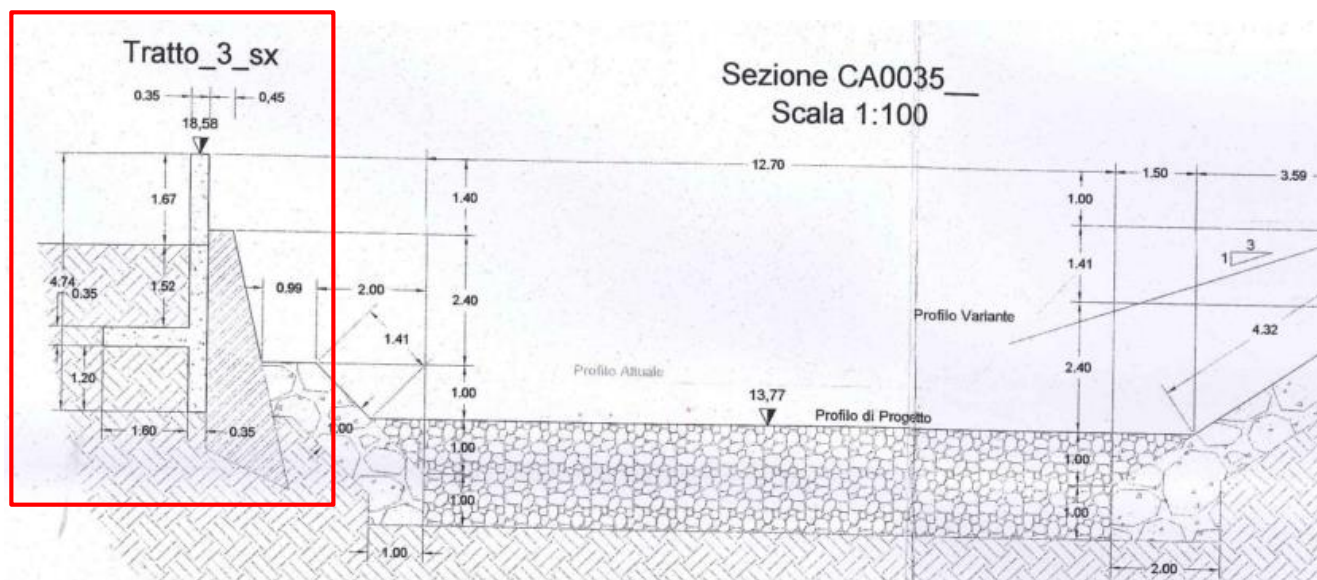
Fig. 10 – Sezione – Estratto Pratica Sismica N. 469/2013

Nella variante della Pratica Sismica N. 469/2013, dalle sezioni si evince che la sponda arginale in sinistra è costituita da un muro a gravità di epoca passata (in cls o pietrame), con sopralzo realizzato a tergo dell'opera e con sezione a T.

Le indagini in sito che hanno rilevato la geometria del sopralzo, non si sono spinte oltre la ciabatta a L (Rif. 4.8). Pertanto si prevede la possibilità di approfondire la geometria con indagini in sito mirate.
