**RELAZIONE SULL'ANALISI E VERIFICA STRUTTURALE DEI  
MANUFATTI ESISTENTI DEL TORRENTE CARRIONE A CARRARA  
- TRATTO 02 -**

**Progetto:** Studio di Fattibilità  
**Commessa:** C15003  
**Cliente:** REGIONE TOSCANA - Direzione Difesa del Suolo e Protezione Civile  
**Oggetto:** Analisi Strutturale dei Manufatti di Contenimento Laterali e Trasversali del torrente "Carrione". Valutazione dello Stato Attuale e Proposte di Intervento.  
**N. Elaborato:** 02.RG.04.02

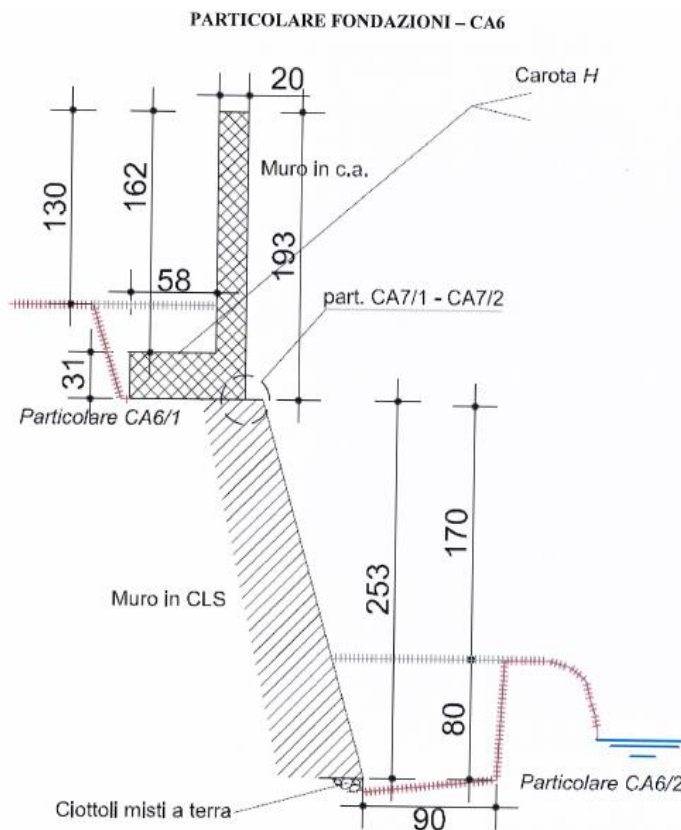
**Fig. 2 – Sezione tipologica strutturale**

Si tratta di un muro di sopralzo in c.a. su muro a gravità realizzato in epoca diversa.

Armatura verticale rilevata: Ferri  $\Phi 8$  passo 23 cm.

Armatura orizzontale rilevata: Ferri  $\Phi 8$  passo 21 cm.

Ferri di inghisaggio assenti tra il vecchio muro e il sopralzo → criticità

VERIFICA AL RIBALTAMENTO - EQU+M2			
MOMENTI RIBALTANTI [kNm/m] (A sfav. di EQU)	Mr [kNm/m]	17,97	<b>NO</b>
MOMENTI STABILIZZANTI [kNm/m] (A fav. di EQU)	Ms [kNm/m]	8,89	
	FS [-]	0,49 < 1

VERIFICA ALLO SLITTAMENTO - APPROCCIO 2		A1+M1+R3	
$\delta k = \Phi' (M1)$	24,00		<b>NO</b>
$\tan \delta k / yr$	0,40		
AZIONI DI PROGETTO [kN/m] (A1 sfav. di STR)	Td [kN/m]	22,13	
RESISTENZE DI PROGETTO [kN/m] (A1 fav. di STR) (R3)	Tr [kN/m]	6,97	
	FS [-]	0,31 < 1

**Verifica della sezione in c.a. – Stato Limite Ultimo Strutturale** →  $FS = M_{res} / M_{soll} = 20,92 / 10,83 = 1,9 > 1$  → **OK**

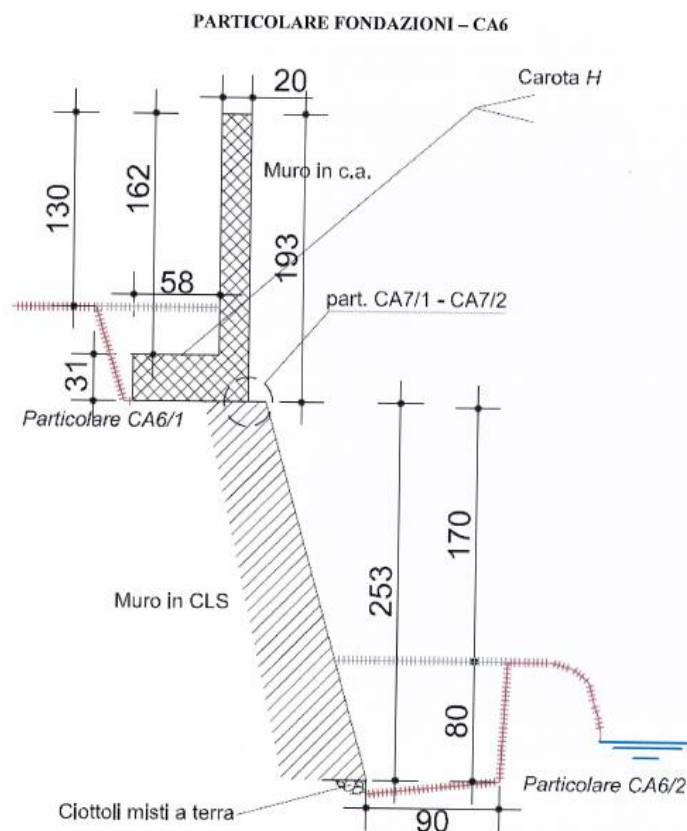
**Fig. 3 – Sezione tipologica strutturale**

Si tratta di un muro in cls a gravità.

Non è stata perfettamente rilevata la geometria del muro, in quanto la profondità dello stesso non è stata indagata. Per tale motivo si ipotizza a vantaggio di sicurezza una larghezza del muro pari alla profondità indagata e quindi alla larghezza della ciabatta di fondazione del sopralzo in c.a.. Un'eventuale maggiore profondità dello stesso sarà da approfondire in sito e potrebbe determinare il soddisfacimento delle verifiche di equilibrio laddove la profondità ipotizzata risulta insufficiente.

<b>VERIFICA AL RIBALTAMENTO - EQU+M2</b>			
<b>MOMENTI RIBALTANTI [kNm/m] (A sfav. di EQU)</b>	Mr [kNm/m]	217,72	
<b>MOMENTI STABILIZZANTI [kNm/m] (A fav. di EQU)</b>	Ms [kNm/m]	123,86	
	<b>FS [-]</b>	<b>0,57 &lt; 1</b>	<b>NO</b>

<b>VERIFICA ALLO SLITTAMENTO - APPROCCIO 2</b>			
	<b>A1+M1+R3</b>		
$\delta k = \Phi' (M1)$	24,00		
$\tan \delta k / \gamma r$	0,40		
<b>AZIONI DI PROGETTO [kN/m] (A1 sfav. di STR)</b>	Td [kN/m]	51,75	
<b>RESISTENZE DI PROGETTO [kN/m] (A1 fav. di STR) (R3)</b>	Tr [kN/m]	34,04	
	<b>FS [-]</b>	<b>0,66 &lt; 1</b>	<b>NO</b>

**Note:** Prima di programmare gli interventi sul sopralzo e sul muro di base stesso, occorre riverificare l'opera dopo aver eseguito saggi approfonditi per valutare la profondità e lo spessore del muro a gravità, che in questa sede sono stati ipotizzati, in mancanza di informazioni al riguardo.

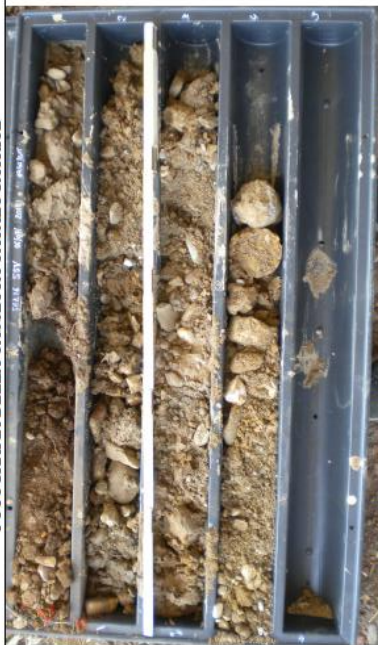
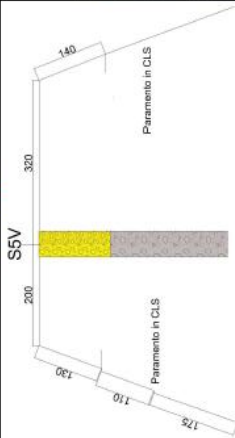
1.40		Ghiaia sabbiosa limosa, debolmente argillosa, eterogenea ed eterometrica; diametro massimo 70mm, diametro medio 20-30mm. Non sono stati rinvenuti geogriglia e ferri di armatura.			Rif. Certificato Laboratorio SIGMA Srl 1335/G del 11/09/2015 Campione S5VC1	Rif. Certificato Laboratorio SIGMA Srl 1336/G del 11/09/2015 Campione S5VC1	Rif. Certificato Laboratorio SIGMA Srl 1343/G del 11/09/2015 Campione 16PDX	Rif. Rapporto di Prova SIGMA Etruria Srl n. 0092 del 15/09/2015 Prova S5VK

Ipotesi sulla profondità di innesto della Terra Armata sul terreno: 1.40m					Nota: Sezione Esterno-interno		44°02.4880Nord		
Firma dello Sperimentatore					Coordinate:		Firma del Direttore del Laboratorio		
Geol. Gianni Gambetta Vienna					Pag. 1/1		Ing. Antonio Tenore

Non sono stati rinvenuti geogriglia e ferri di armatura.						
3,7	S2	Sabbia medio grossa ghiaiosa limosa di colore marrone chiaro. A tratti prevalenza di ghiaia.				- (campione S5VC1)		
	Analisi Granulometrica		Plasticità	Classe	D <sub>60</sub> /D <sub>10</sub>	Grado di costipamento	Densità max del secco	Permeabilità
campione <b>16PDX</b> prof. = 0,0-0,2m	Ghiaia	72,65%

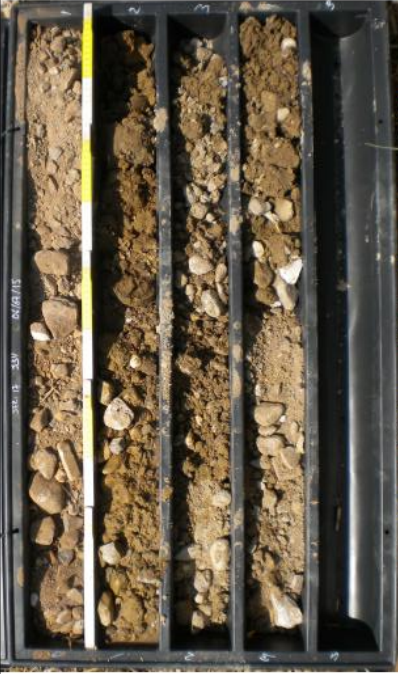
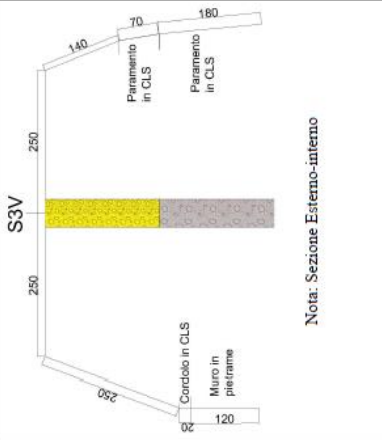
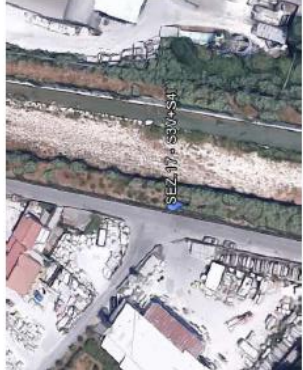
2.00		Ghiaia eterogenea ed eterogenea in matrice limoso-sabbiosa. Non sono stati rinvenuti geogriglia e ferri di armatura.	1.500	Ghiaia: 57.36% Sabbia: 29.83% Limo: 11.60% Argilla: 1.22%	Rif. Certificato Laboratorio SIGMA Srl 1328/G del 11/09/2015 Campione S3VC1	Rif. Certificato Laboratorio SIGMA Srl 1334/G del 11/09/2015 Campione 17PDX	Rif. Rapporto di prova SIGMA Srl 00803 del 11/09/2015

Ipotesi sulla profondità di innesto della Terra Armata sul terreno: 2.00m					Coordinate: 44°02.4854N Nord				
Firma dello Spedimentatore					Pag. 1/2				
Geol. Gianni Gambetta Vianna					Firma del Direttore del Laboratorio				
					Ing. Antonio Tenore

Non sono stati rinvenuti geogriglia e ferri di armatura.						
4,0	S2	Limo con ghiaia passante a ghiaia 30/70 mm eterometrica ed eterogenea subarrotondata a media sfericità.			- (campione S3VC1)			
	Analisi Granulometrica		Plasticità	Classe	D <sub>60</sub> /D <sub>10</sub>	Grado di costipamento	Densità max del secco	Permeabilità
campione 17PDX prof. = 0,0-0,2m	Ghiaia	72,65%	Non plastico	A1-a	9,5/0,098 = 97 > 15	-

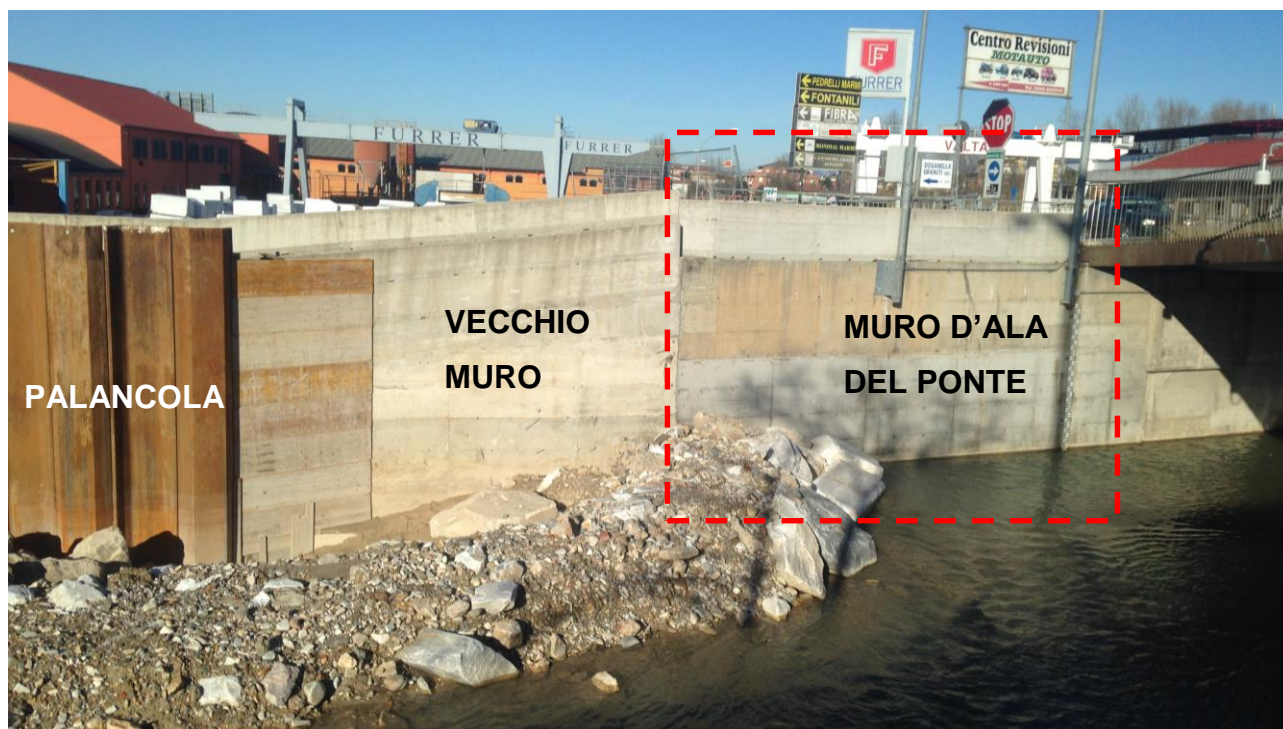
Fig. 5 – Vista del muro d'ala del ponte

Il muro in oggetto rappresenta il muro d'ala del ponte di via Covetta - Pucciarelli, verso valle andrà a raccordarsi con la nuova opera spondale in destra idraulica crollata a seguito degli eventi alluvionali del 5 novembre 2014. Attualmente il muro d'ala del ponte si raccorda alla porzione del vecchio muro d'argine rimasta integra a seguito del crollo causato dagli eventi alluvionali del 5 novembre 2014, protetta dal palancoleto metallico provvisorio eretto a protezione del muro crollato.

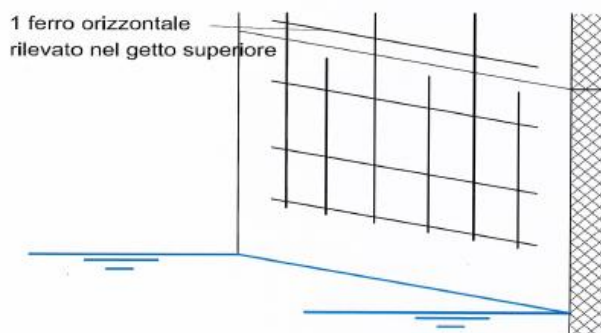
Ok verificato il passo dell'armatura  
corrente di progetto ma NON quella  
di rinforzo alla base.

Da progetto è prevista un'armatura corrente pari a  $5 \Phi 10 / m$  e un'armatura di rinforzo alla base del muro pari a  $12 \Phi 16 / m$ . Tale armatura non è stata rilevata in sito.
