RELAZIONE SULL'ANALISI E VERIFICA STRUTTURALE DEI MANUFATTI ESISTENTI DEL TORRENTE CARRIONE A CARRARA - TRATTO 12 -

Progetto: Studio di Fattibilità
Commessa: C15003
Cliente: REGIONE TOSCANA - Direzione Difesa del Suolo e Protezione Civile
Oggetto: Analisi Strutturale dei Manufatti di Contenimento Laterali e Trasversali del torrente "Carrione". Valutazione dello Stato Attuale e Proposte di Intervento.
N. Elaborato: 02.RG.04.12

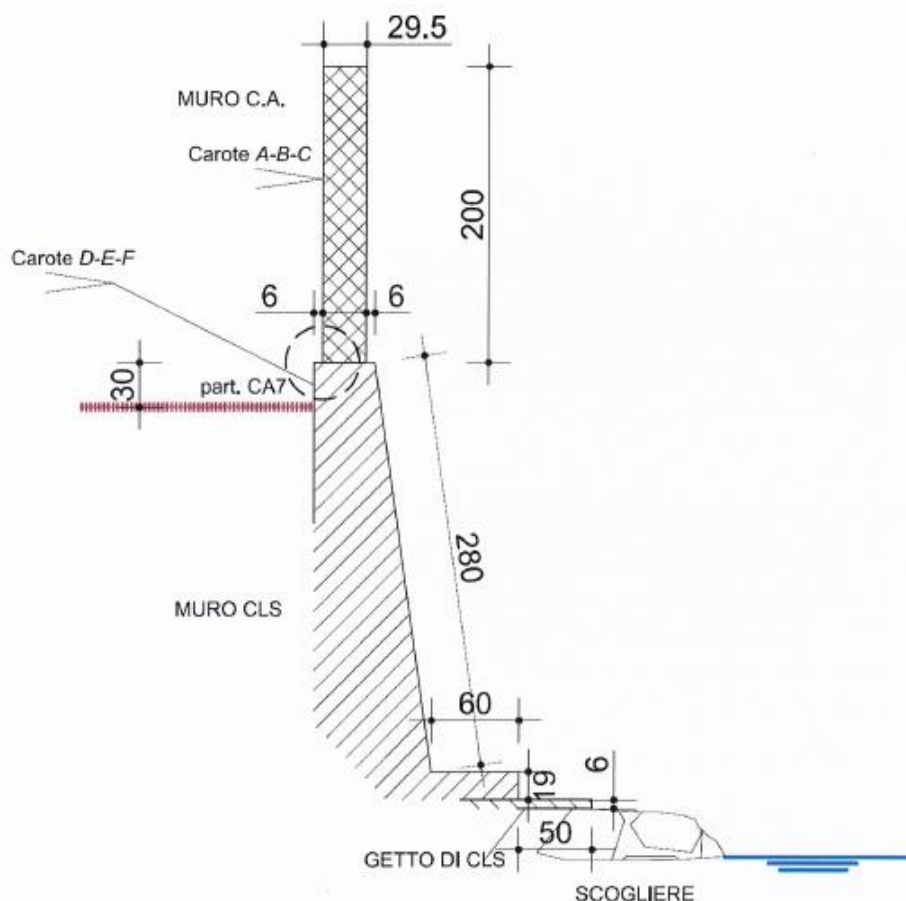
Fig. 2 – Sezione tipologica strutturale

Verifica della sezione in c.a. – Stato Limite Ultimo Strutturale $\rightarrow FS = M_{res}/M_{soll} = 57,93 / 20,00 = 2,9 > 1 \rightarrow \text{OK}$

$FS = M_{res}/M_{soll} = 90,65 / 20,00 = 4,53 > 1 \rightarrow \text{OK}$

$T/A = 30 \text{ kN} / 2,01 \cdot 5 \text{ cmq} = 30 \text{ N/mmq} < f_{yd} / \sqrt{3} = 215,8 \text{ N/mmq} \rightarrow \text{OK}$

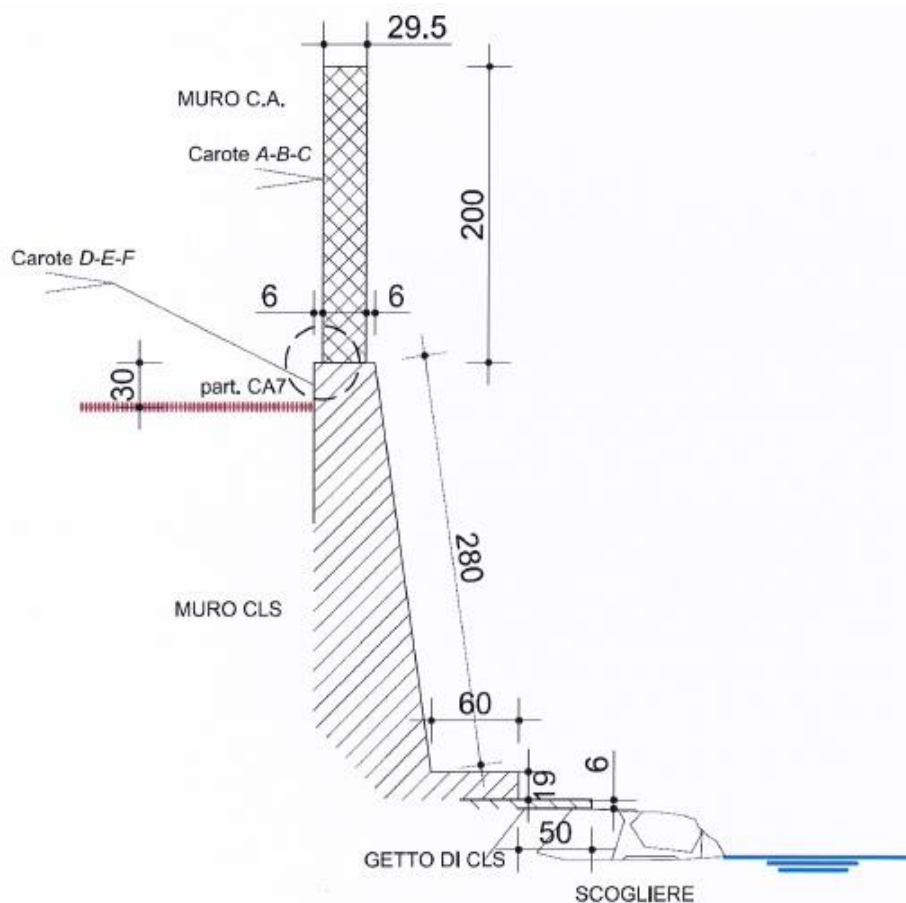
Fig. 3 – Sezione tipologica strutturale

VERIFICA AL RIBALTAMENTO - EQU+M2		
MOMENTI RIBALTANTI [kNm/m] (A sfav. di EQU)	Mr [kNm/m]	313,91
MOMENTI STABILIZZANTI [kNm/m] (A fav. di EQU)	Ms [kNm/m]	87,32
	FS [-]	0,28 < 1
		NO

VERIFICA ALLO SLITTAMENTO - APPROCCIO 2		A1+M1+R3	
$\delta k = \Phi'$ (M1)		24,00	
$\tan \delta k / \gamma r$		0,40	
AZIONI DI PROGETTO [kN/m] (A1 sfav. di STR)	Td [kN/m]	89,24	
RESISTENZE DI PROGETTO [kN/m] (A1 fav. di STR) (R3)	Tr [kN/m]	35,65	
	FS [-]	0,40 < 1	NO

Con la geometria rilevata in sito, il muro in cls a gravità non risulta avere i coefficienti di sicurezza stabiliti dalle NTC 2008 con riferimento alla massima quota di piena all'estradosso del sopralzo.

Criticità: si segnala un'evidente fessurazione in sinistra idraulica nella parte sottostante del muro d'argine a gravità con sopralzo in c.a..

Si segnala un'evidente fessurazione in sinistra idraulica nella parte sottostante del muro d'argine a gravità con sopralzo in c.a. (rif. sez. 105). Le indagini sul muro di base in cls con sopralzo in c.a. in destra idraulica (rif. sez. 105 e scheda n.89) hanno rilevato una scarsa qualità del calcestruzzo che può compromettere la sicurezza strutturale dell'opera (muro disgregato). Si segnalano dunque interventi prioritari su tale tratto (sinistra e destra idraulica).

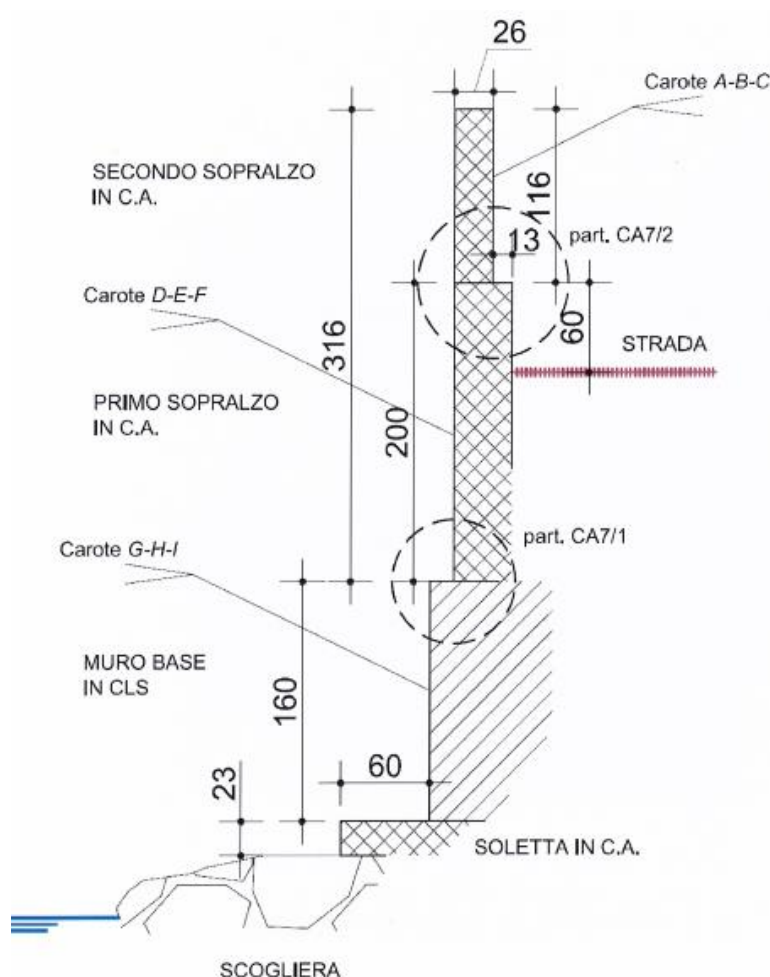
Fig. 4 – Sezione tipologica strutturale

VERIFICA AL RIBALTAMENTO - EQU+M2			
MOMENTI RIBALTANTI [kNm/m] (A sfav. di EQU)	Mr [kNm/m]	78,89	NO
MOMENTI STABILIZZANTI [kNm/m] (A fav. di EQU)	Ms [kNm/m]	12,40	
	FS [-]	0,16 < 1

VERIFICA ALLO SLITTAMENTO - APPROCCIO 2		A1+M1+R3	
$\delta k = \Phi'$ (M1)	24,00		NO
$\tan \delta k / \gamma r$	0,40		
AZIONI DI PROGETTO [kN/m] (A1 sfav. di STR)	Td [kN/m]	55,14	
RESISTENZE DI PROGETTO [kN/m] (A1 fav. di STR) (R3)	Tr [kN/m]	11,15	
	FS [-]	0,20 < 1

Verifica della sezione in c.a. – Stato Limite Ultimo Strutturale $\rightarrow FS = M_{res}/M_{soll} = 57,87 / 69,67 = 0,83$
 $< 1 \rightarrow$ **NO**

Il muro di base risulta non armato e di materiale scadente.

Si segnala però la criticità del calcestruzzo di qualità scadente che può compromettere la sicurezza strutturale dell'opera. In particolare l'opera in oggetto però, con le caratteristiche tipologiche e le proprietà del materiale rilevato, risulta non essere adeguata a sopportare le azioni sismiche in accordo alle nuove norme tecniche sulle costruzioni NTC 2008.

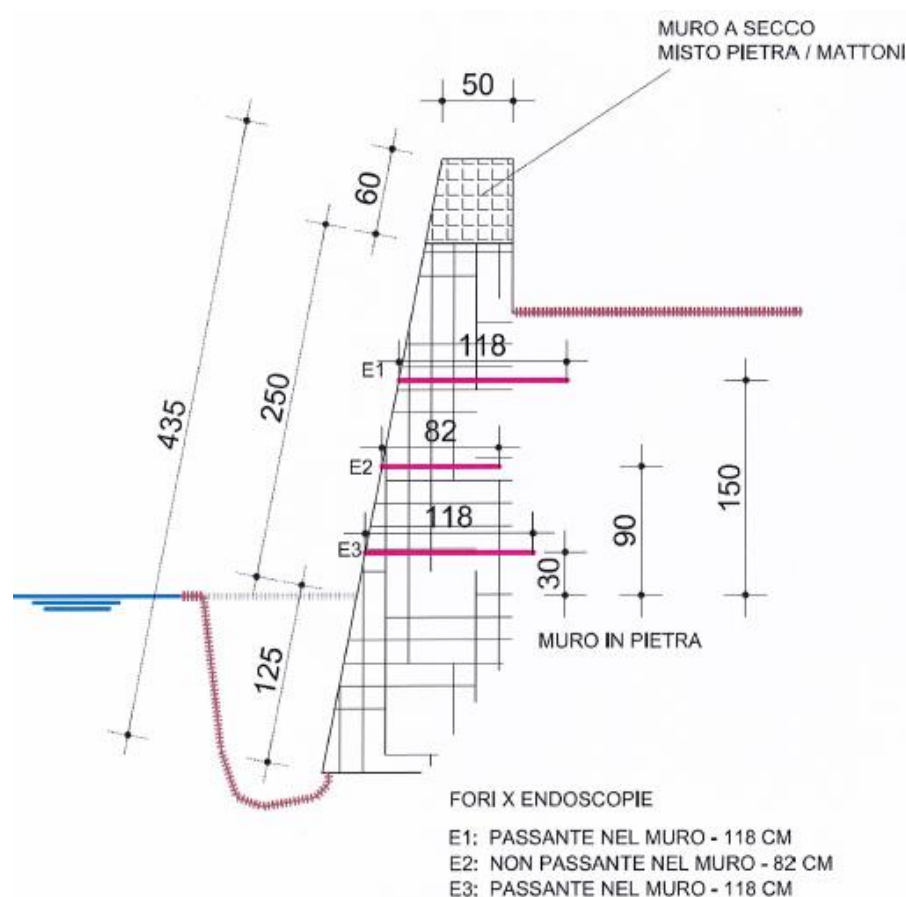
Fig. 5 – Sezione tipologica strutturale

Sulla base dei risultati ottenuti dalle prove diagnostiche in sito (prove pnt-g sulla malta + endoscopia), la malta non è stata rilevata e la tipologia di muratura in oggetto può essere classificata come "Muratura in pietrame disordinata (ciottoli, pietre erratiche e irregolari)". Pertanto le caratteristiche del mariale costituente il muro in oggetto risultano scadenti.

VERIFICA AL RIBALTAMENTO - EQU+M2			
MOMENTI RIBALTANTI [kNm/m] (A sfav. di EQU)	Mr [kNm/m]	197,94	
MOMENTI STABILIZZANTI [kNm/m] (A fav. di EQU)	Ms [kNm/m]	69,27	
	FS [-]	0,35 < 1	NO

VERIFICA ALLO SLITTAMENTO - APPROCCIO 2	A1+M1+R3	
$\delta k = \Phi'$ (M1)	30,00	
$\tan \delta k / \gamma r$	0,52	
AZIONI DI PROGETTO [kN/m] (A1 sfav. di STR)	Td [kN/m]	70,50
RESISTENZE DI PROGETTO [kN/m] (A1 fav. di STR) (R3)	Tr [kN/m]	37,50
	FS [-]	0,53 < 1
		NO

L'opera in oggetto però, con le caratteristiche tipologiche e le proprietà del materiale rilevato, risulta non essere adeguata a sopportare le azioni sismiche in accordo alle nuove norme tecniche sulle costruzioni NTC 2008.

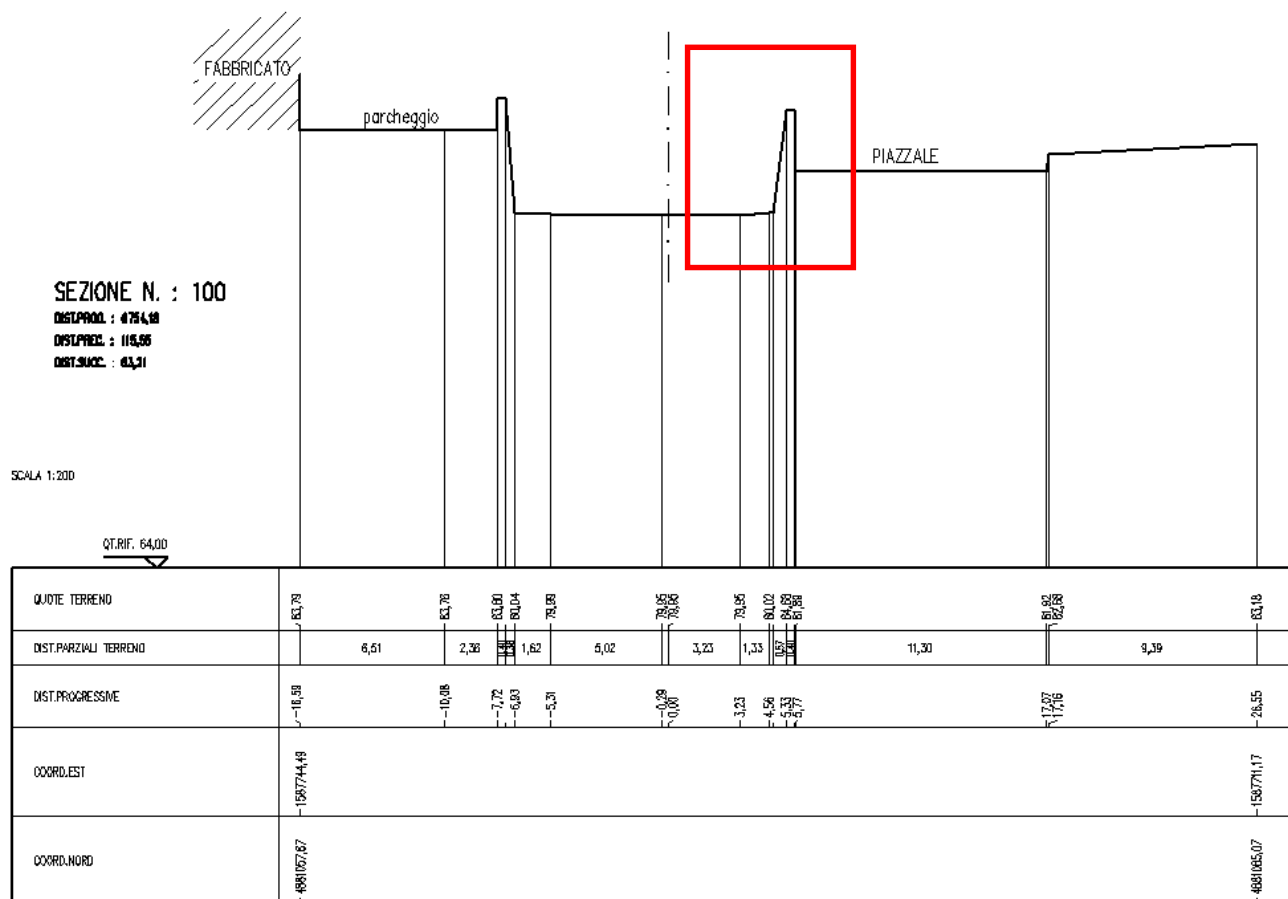
Fig. 6 – Sezione topografica – Sez. 100

Le indagini in sito non hanno rilevato dettagliatamente la geometria del muro, in particolare non è stato rilevato lo stato antistante il muro (lato opposto alveo). A tal proposito si fa riferimento alla sezione topografica di riferimento (n.100) con le necessarie approssimazioni.

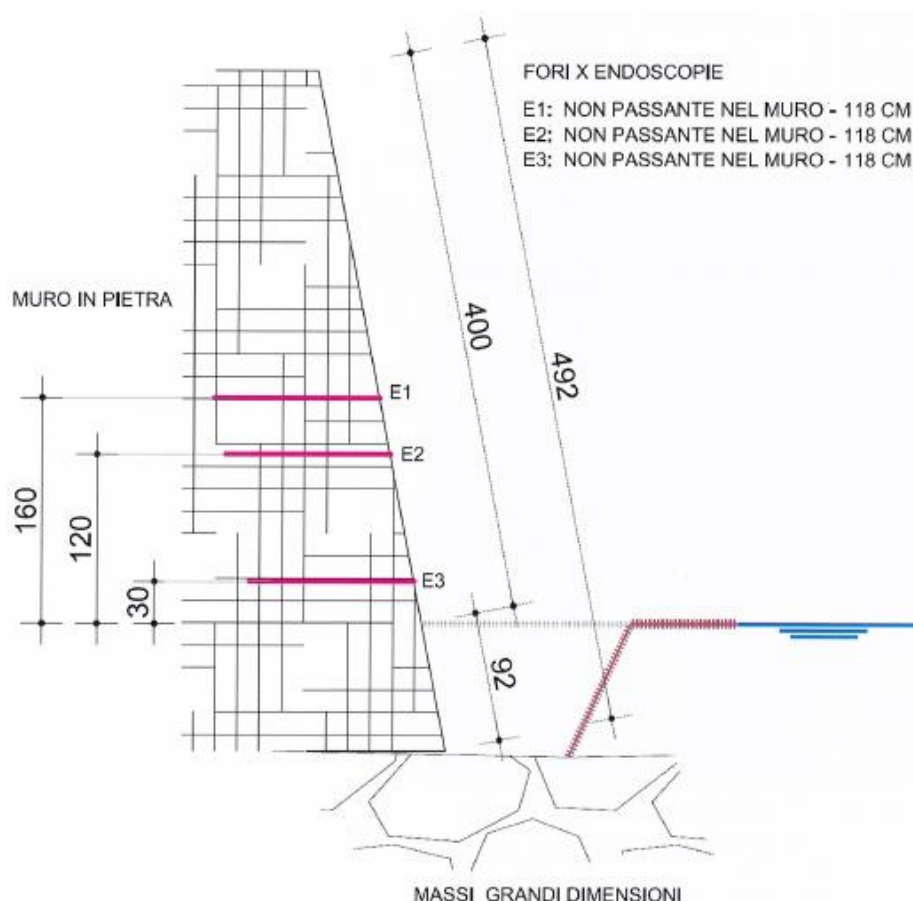
Fig. 7 – Sezione tipologica strutturale

Sulla base dei risultati ottenuti dalle prove diagnostiche in sito (prove pnt-g sulla malta + endoscopie), la malta non è stata rilevata e la tipologia di muratura in oggetto può essere classificata come "Muratura in pietrame disordinata (ciottoli, pietre erratiche e irregolari)". Pertanto le caratteristiche del materiale costituente il muro in oggetto risultano scadenti.

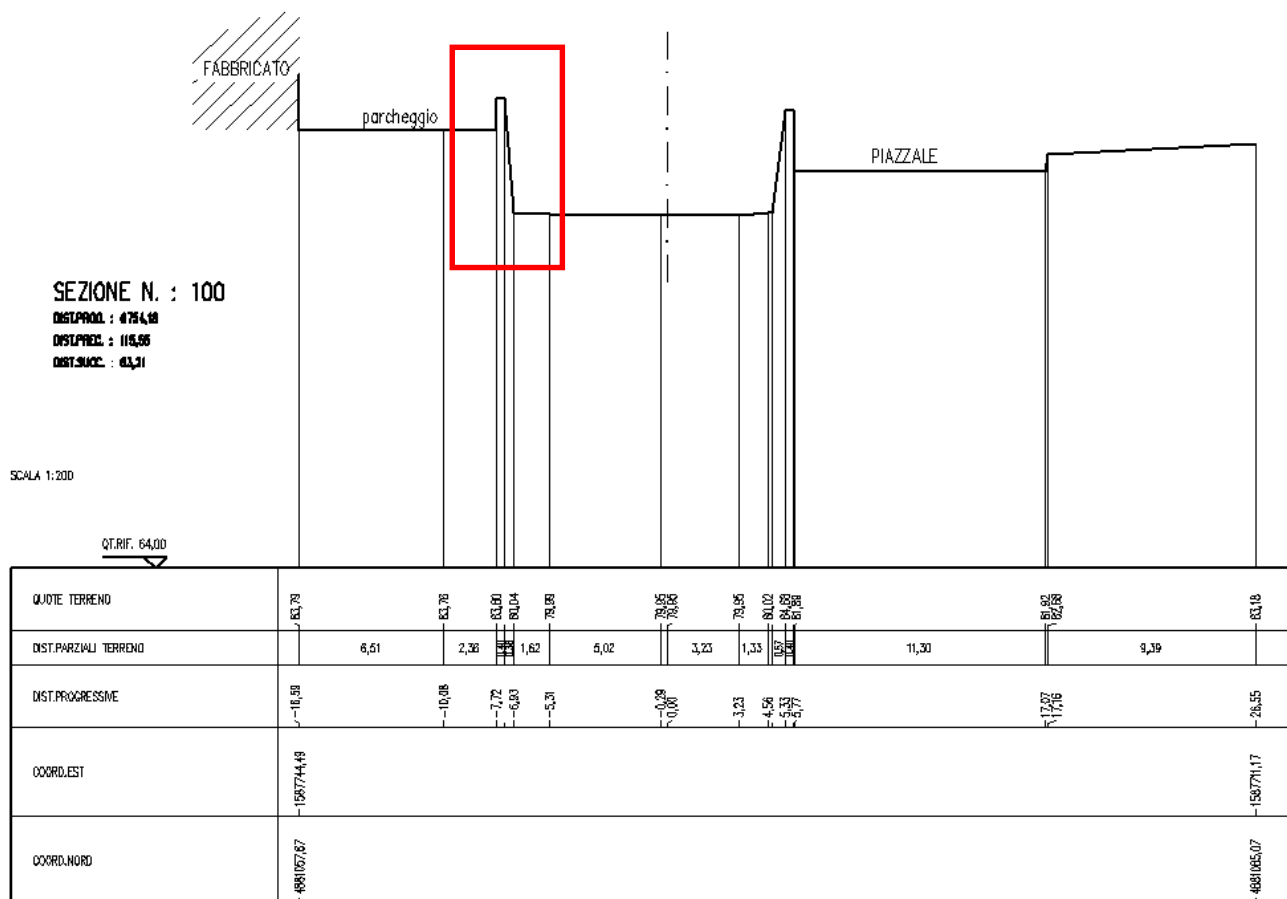
Fig. 8 – Sezione topografica – Sez. 100

Le indagini in sito non hanno rilevato dettagliatamente la geometria del muro, in particolare non è stato rilevato lo spessore del muro e lo stato antistante il muro (lato opposto alveo). A tal proposito si fa riferimento alla sezione topografica di riferimento (n.100) con le necessarie approssimazioni.
