**RELAZIONE SULL'ANALISI E VERIFICA STRUTTURALE DEI  
MANUFATTI ESISTENTI DEL TORRENTE CARRIONE A CARRARA  
- TRATTO 08 -**

**Progetto:** Studio di Fattibilità  
**Commessa:** C15003  
**Cliente:** REGIONE TOSCANA - Direzione Difesa del Suolo e Protezione Civile  
**Oggetto:** Analisi Strutturale dei Manufatti di Contenimento Laterali e Trasversali del torrente "Carrione". Valutazione dello Stato Attuale e Proposte di Intervento.  
**N. Elaborato:** 02.RG.04.08

Dare una valutazione in merito al margine di sicurezza dei manufatti arginali in destra e sinistra idrografica del torrente Carrione nel Comune di Carrara (MS) – Tratto 08.

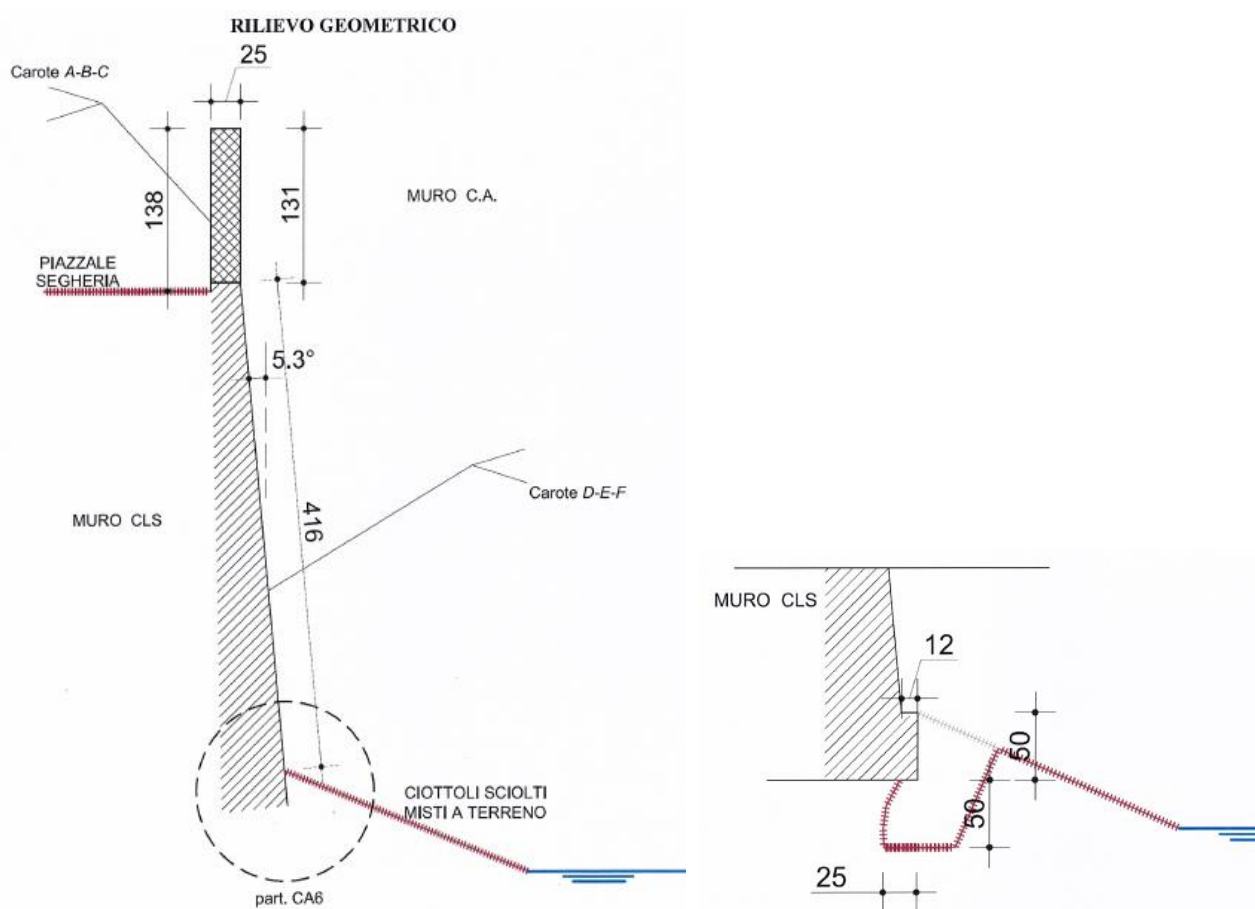
Fig. 4 – Sezione tipologica strutturale

Non è stata perfettamente rilevata la geometria del muro, in quanto la profondità dello stesso non è stata indagata. Per tale motivo si ipotizza a vantaggio di sicurezza una larghezza del muro pari alla profondità indagata ovvero pari allo spessore del sopralzo. Un'eventuale maggiore profondità dello stesso sarà da approfondire in sito e potrebbe determinare il soddisfacimento delle verifiche di equilibrio laddove la profondità ipotizzata risulta insufficiente.

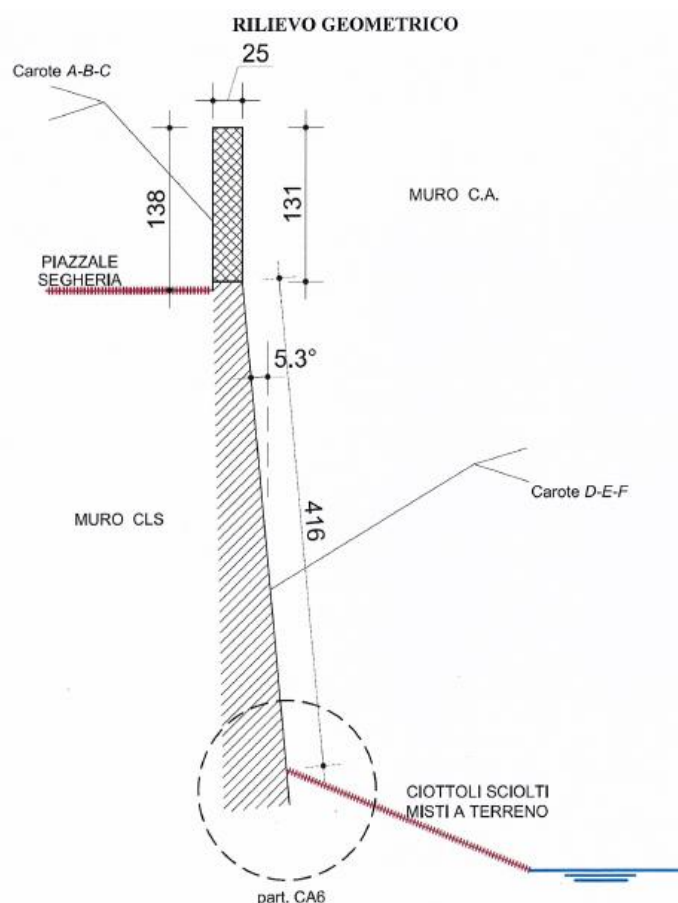
**Fig. 5 – Sezione tipologica strutturale**

Rispetto a quanto riportato nel progetto della pratica sismica n. 696/2013 riferito al sopralzo di sinistra idraulica in oggetto, la geometria è rispettata, le armature rilevate da indagine pacometrica, risultano invece difformi.

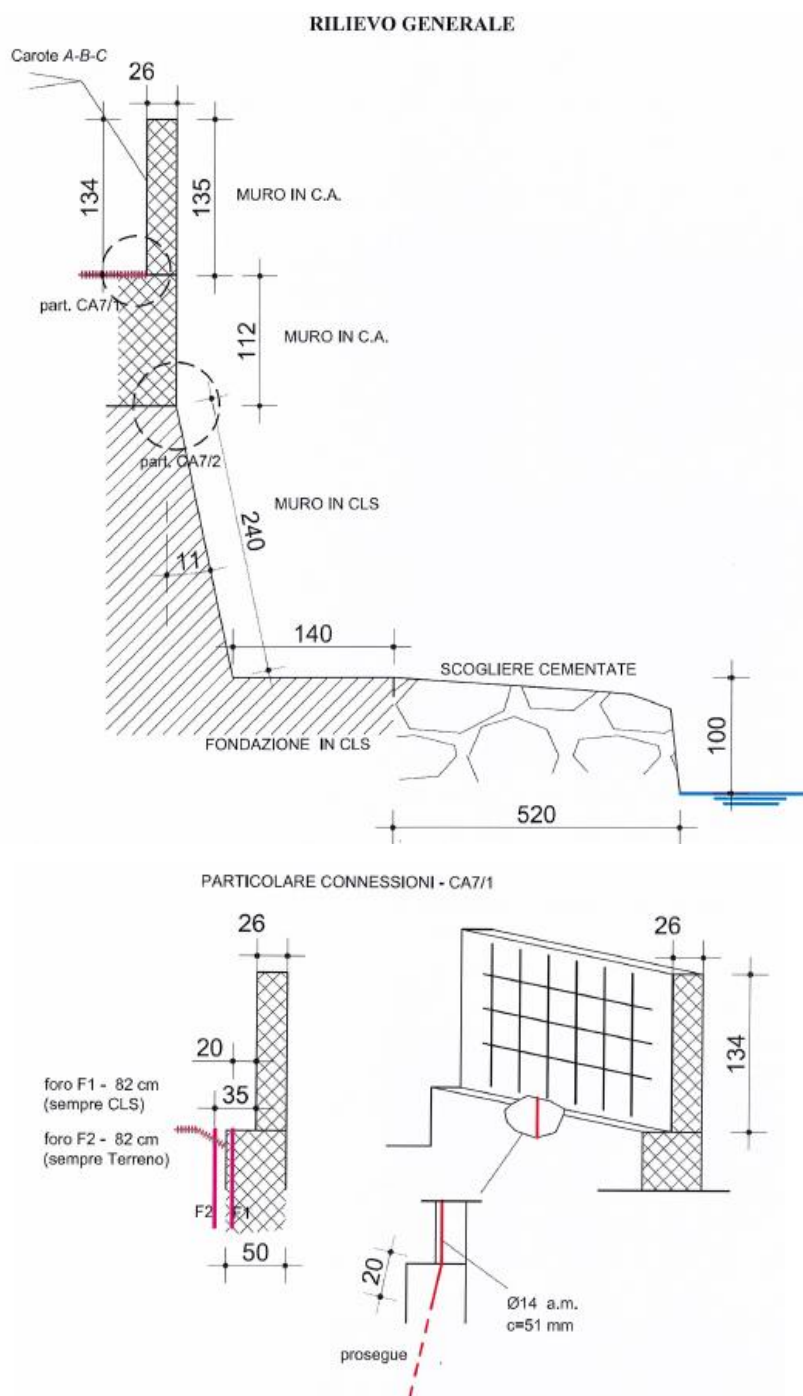
**Fig. 7 – Sezione tipologica strutturale**

Rispetto a quanto riportato nel progetto della pratica sismica n. 696/2013 riferito al sopralzo di sinistra idraulica in oggetto, la geometria e le armature rilevate risultano difformi. Infatti, contrariamente a quanto rilevato (sopralzo a sezione rettangolare con ferri di inghisaggio nel muro sottostante), il progetto prevede un sopralzo con sezione a L non inghisato con il muro in cls sottostante.

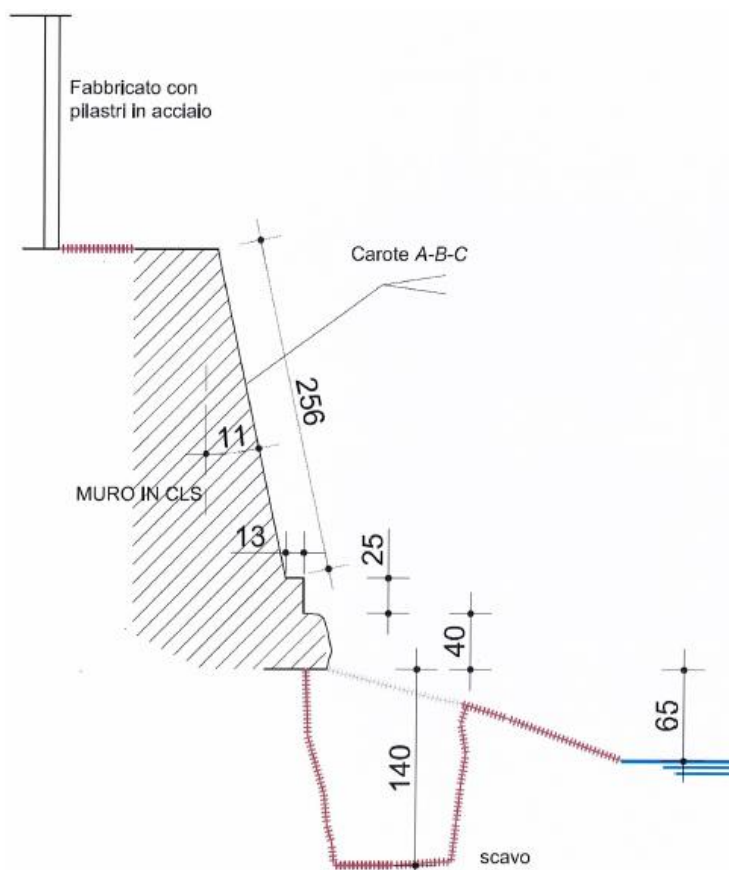
Fig. 9 – Sezione tipologica strutturale

Si tratta di un muro in cls a gravità con sopralzo realizzato con montanti metallici e interposti blocchi in cls..  
Non è stata rilevata la geometria del muro: manca lo spessore. Pertanto la verifica perde di significato tenuto conto anche del fatto che nel complesso l'opera arginale così fatta risulta non idonea per la presenza della parete del fabbricato nell'altezza della massima piena.

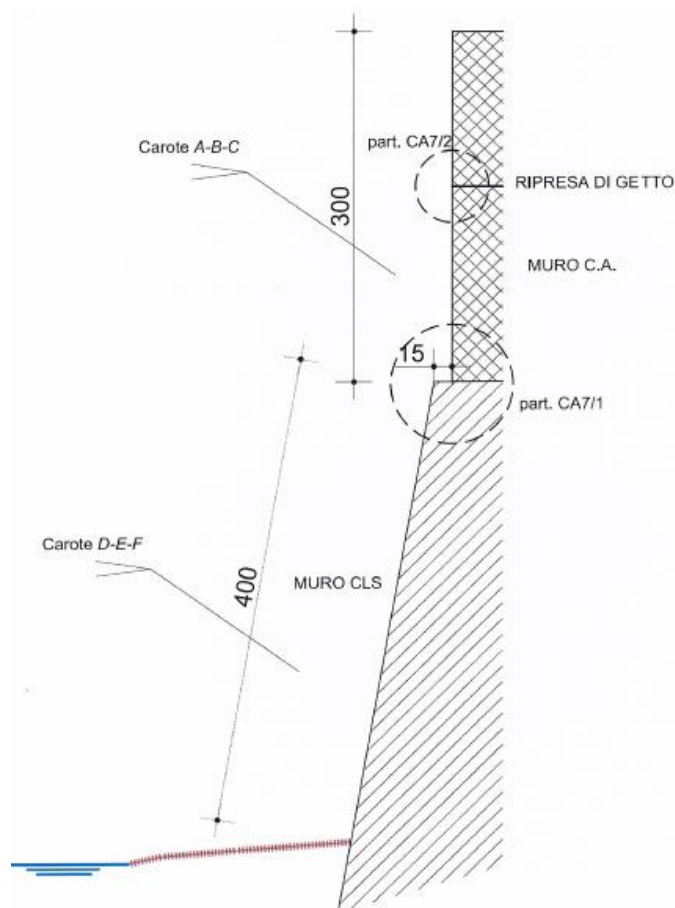
**Fig. 13 – Sezione tipologica strutturale**

Rispetto a quanto riportato nel progetto della pratica sismica n. 696/2013 riferito al sopralzo di destra idraulica in oggetto, la geometria è rispettata, le armature rilevate da indagine pacometrica, risultano invece difformi.

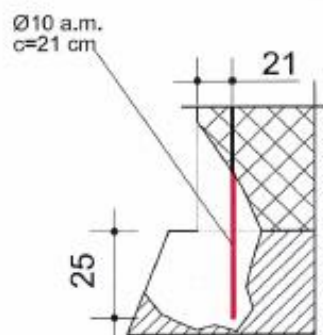
Ferri di inghisaggio rilevati:  $\Phi 10$  L ancoraggio = 25 cm  $\rightarrow$  NON coerente con il progetto (che prevede  $\Phi 14$  passo 25 cm L ancoraggio = 30 cm).

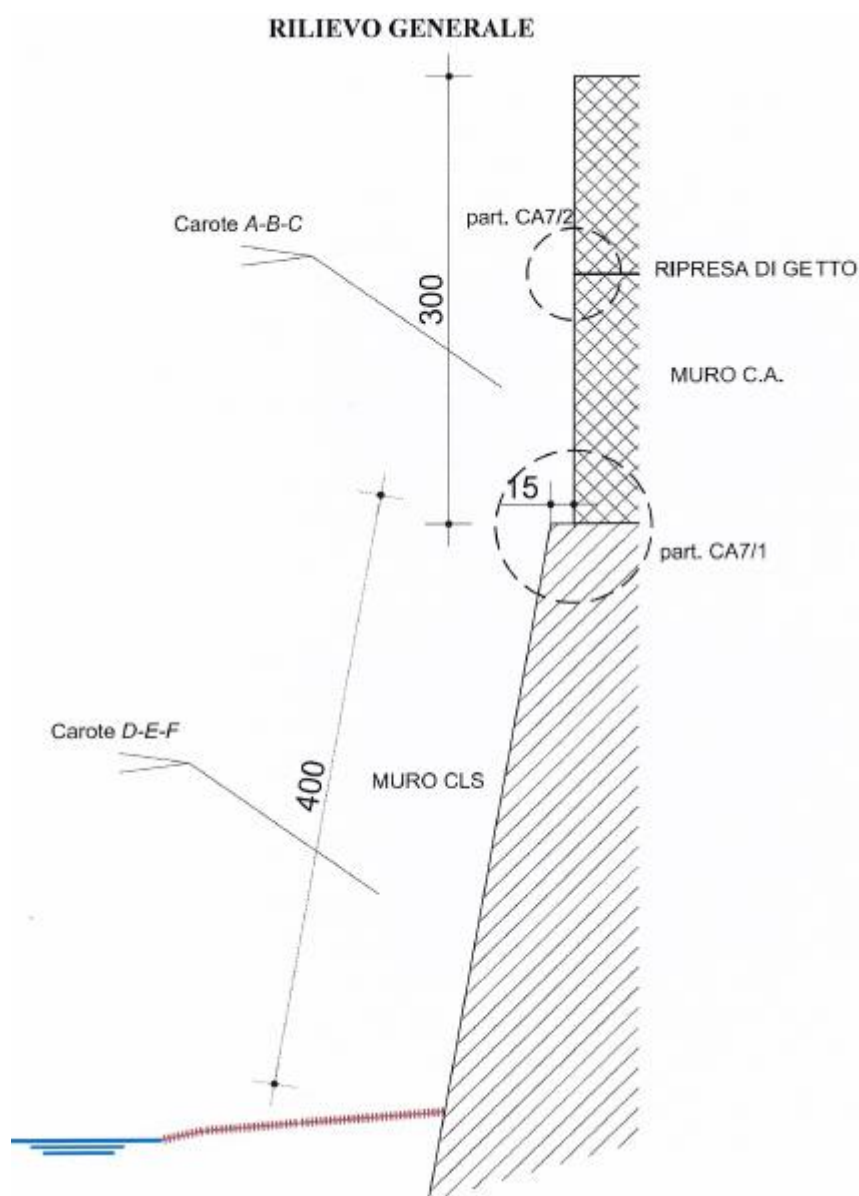
Fig. 16 – Sezione tipologica strutturale

Non è stata rilevata la geometria del muro, in quanto la profondità dello stesso non è stata indagata. Per tale motivo si ipotizza a vantaggio di sicurezza una larghezza del muro pari alla profondità indagata ovvero pari allo spessore del sopralzo. Un'eventuale maggiore profondità dello stesso sarà da approfondire in sito e potrebbe determinare il soddisfacimento delle verifiche di equilibrio laddove la profondità ipotizzata risulta insufficiente.

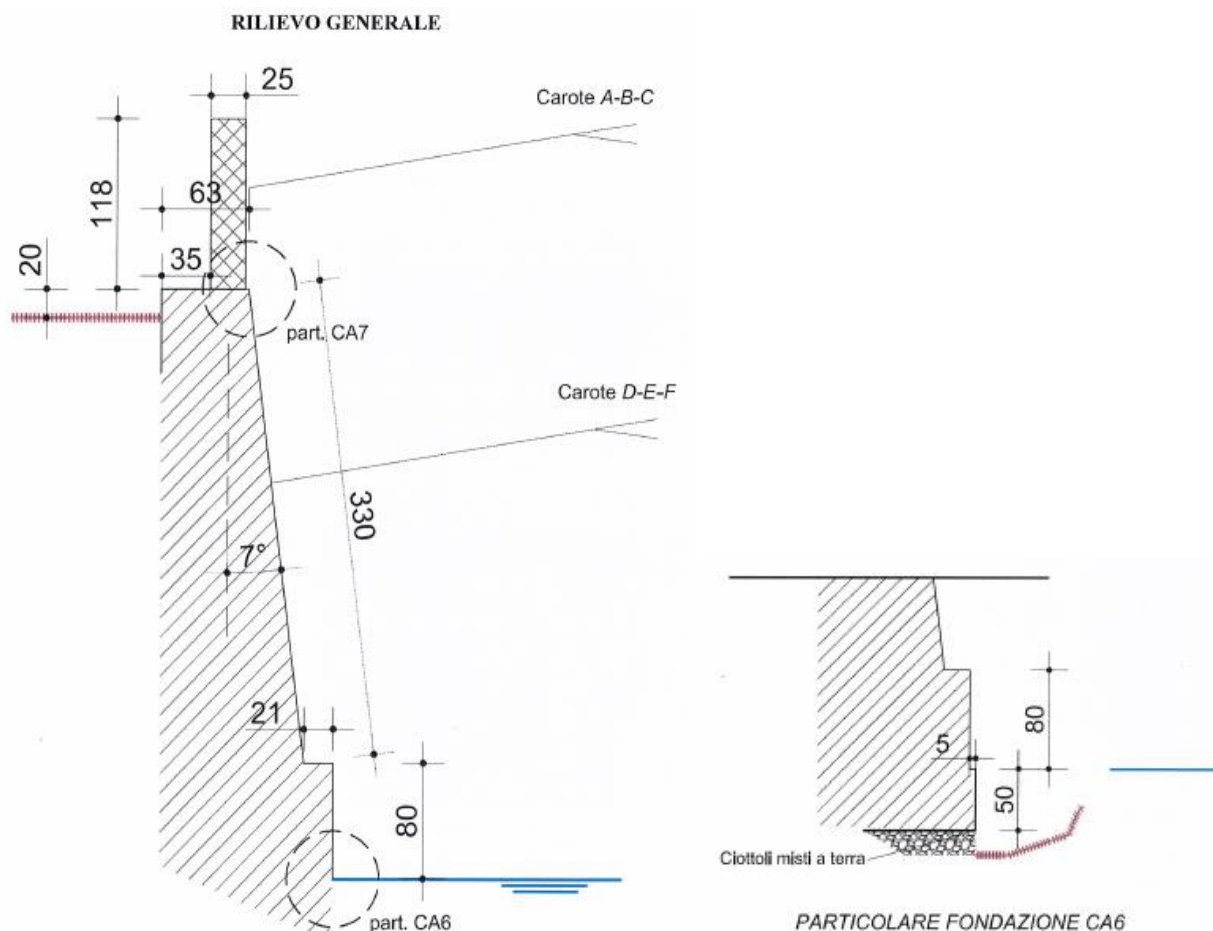
**Fig. 19 – Sezione tipologica strutturale**

Non è stata perfettamente rilevata la geometria del muro, in quanto la profondità dello stesso non è stata indagata. Per tale motivo si ipotizza a vantaggio di sicurezza una larghezza del muro pari alla profondità indagata ovvero pari allo spessore del sopralzo. Un'eventuale maggiore profondità dello stesso sarà da approfondire in sito e potrebbe determinare il soddisfacimento delle verifiche di equilibrio laddove la profondità ipotizzata risulta insufficiente.

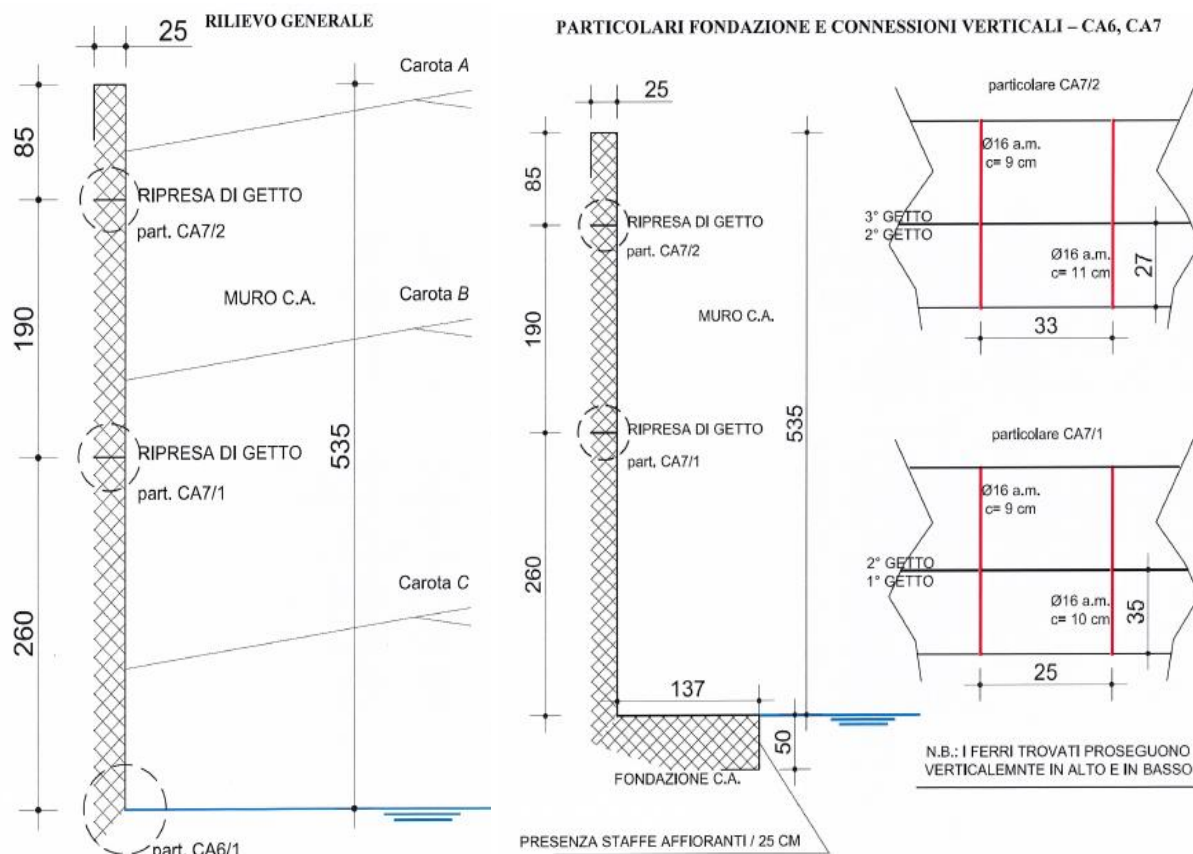
**Fig. 48 – Sezione tipologica strutturale rilevata in sito**

- 1) Difformità delle caratteristiche tipologiche del muro: il progetto prevede un nuovo sopralzo su muro esistente, dal rilievo sembra che il muro, anche se realizzato con 2 riprese di getto, sia un unico elemento.
- 2) Informazioni insufficienti sul muro di base (spessore paramento, caratteristiche fondazioni).
- 3) Informazioni insufficienti sul terrapieno retrostante il muro (no sezione topografica, no rilievo in sito).
