**RELAZIONE SULL'ANALISI E VERIFICA STRUTTURALE DEI
MANUFATTI ESISTENTI DEL TORRENTE CARRIONE A CARRARA
- TRATTO 03 -**

Progetto: Studio di Fattibilità
Commessa: C15003
Cliente: REGIONE TOSCANA - Direzione Difesa del Suolo e Protezione Civile
Oggetto: Analisi Strutturale dei Manufatti di Contenimento Laterali e Trasversali del torrente "Carrione". Valutazione dello Stato Attuale e Proposte di Intervento.
N. Elaborato: 02.RG.04.03

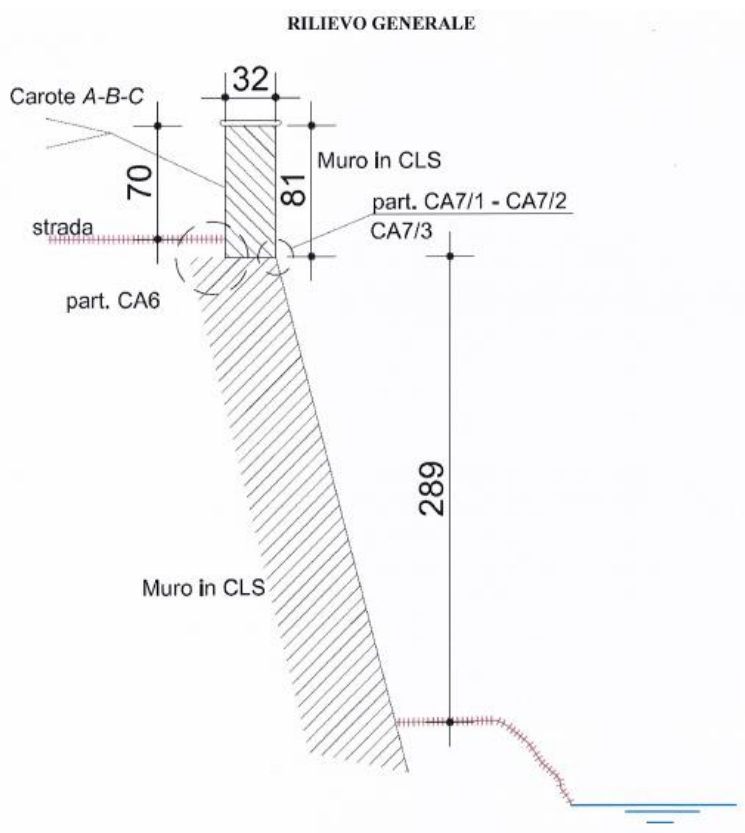
Fig. 2 – Sezione tipologica strutturale

Nessuna armatura rilevata.

Nidi di ghiaia affioranti - presenza di intonaco grezzo su cls lato strada; non sono stati individuati ferri con il pacometro fino a 12 cm di profondità su entrambi i lati e zona superiore sopralzo lato fiume. → **Attenzione**

Ferri di inghisaggio tra il vecchio muro e il sopralzo → dai saggi distruttivi in sito non sono stati individuati ferri di connessione tra i muri sovrapposti.

VERIFICA AL RIBALTAMENTO - EQU+M2			
MOMENTI RIBALTANTI [kNm/m] (A sfav. di EQU)	Mr [kNm/m]	1,28	NO
MOMENTI STABILIZZANTI [kNm/m] (A fav. di EQU)	Ms [kNm/m]	0,78	
	FS [-]	0,61 < 1

VERIFICA ALLO SLITTAMENTO - APPROCCIO 2		A1+M1+R3	
$\delta k = \Phi'$ (M1)	24,00		NO
$\tan \delta k / \gamma r$	0,40		
AZIONI DI PROGETTO [kN/m] (A1 sfav. di STR)	Td [kN/m]	4,80	
RESISTENZE DI PROGETTO [kN/m] (A1 fav. di STR) (R3)	Tr [kN/m]	2,33	
	FS [-]	0,49 < 1

Poichè il sopralzo è risultato un elemento non armato, è da considerarsi un parapetto. Non è garantita neanche la stabilità dell'equilibrio in condizioni di piena.

Franco limite: Altezza sopralzo (Essendo risultato non armato occorre evitare che l'acqua, in caso di piena, raggiunga il sopralzo).

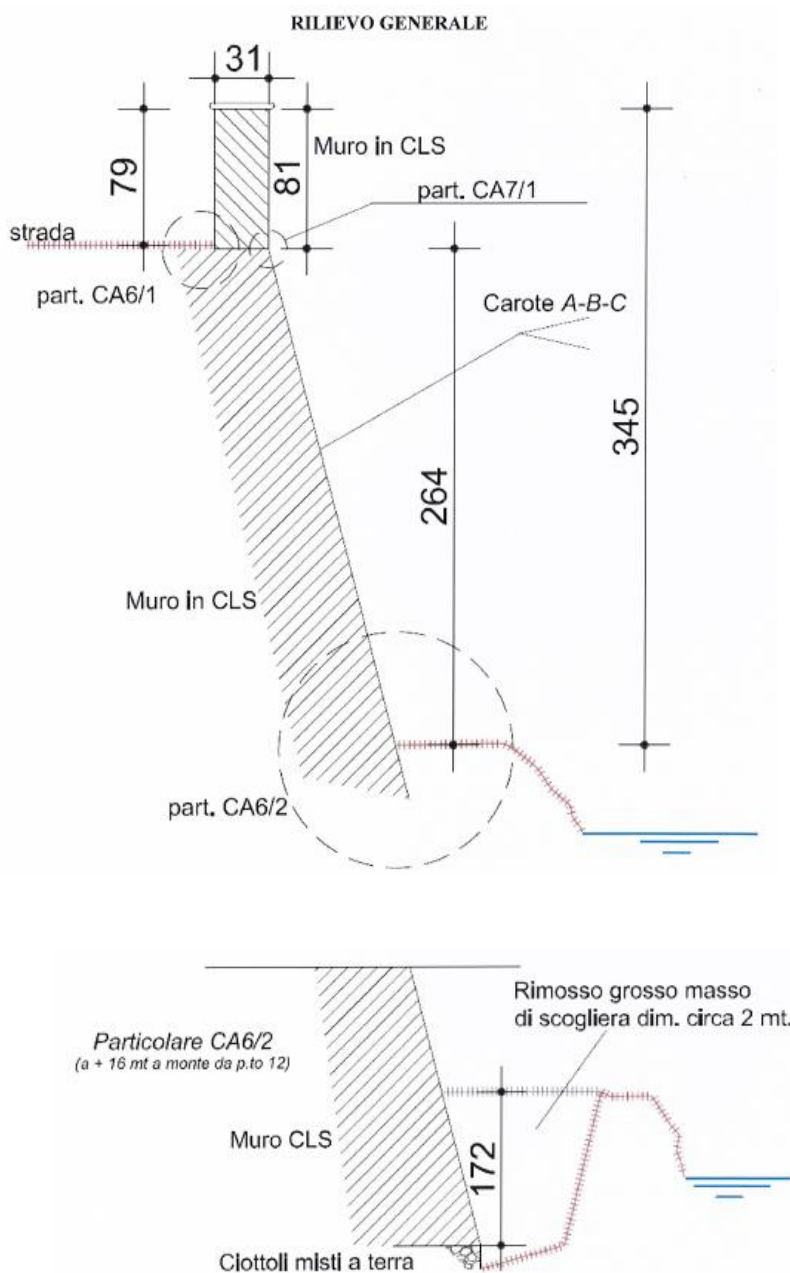
Fig. 3 – Sezione tipologica strutturale

Non è stata perfettamente rilevata la geometria del muro, in quanto la profondità dello stesso non è stata indagata. Per tale motivo si ipotizza a vantaggio di sicurezza una larghezza del muro pari alla profondità indagata. Un'eventuale maggiore profondità dello stesso sarà da approfondire in sito e potrebbe determinare il soddisfacimento delle verifiche di equilibrio laddove la profondità ipotizzata risulta insufficiente.

Nessuna armatura rilevata.

Ferri di inghisaggio tra il vecchio muro e il sopralzo → dai saggi distruttivi in sito non sono stati individuati ferri di connessione tra i muri sovrapposti.

VERIFICA AL RIBALTAMENTO - EQU+M2			
MOMENTI RIBALTANTI [kNm/m] (A sfav. di EQU)	Mr [kNm/m]	349,18	
MOMENTI STABILIZZANTI [kNm/m] (A fav. di EQU)	Ms [kNm/m]	245,61	
	FS [-]	0,70 < 1	NO

VERIFICA ALLO SLITTAMENTO - APPROCCIO 2		A1+M1+R3	
$\delta_k = \Phi'$ (M1)		24,00	
$\tan \delta_k / \gamma_r$		0,40	
AZIONI DI PROGETTO [kN/m] (A1 sfav. di STR)	Td [kN/m]	14,50	
RESISTENZE DI PROGETTO [kN/m] (A1 fav. di STR) (R3)	Tr [kN/m]	34,78	
	FS [-]	2,40 > 1	OK

Note: Prima di programmare gli interventi sul sopralzo e sul muro di base stesso, occorre riverificare l'opera dopo aver eseguito saggi approfonditi per valutare la profondità e lo spessore del muro a gravità, che in questa sede sono stati ipotizzati, in mancanza di informazioni al riguardo.

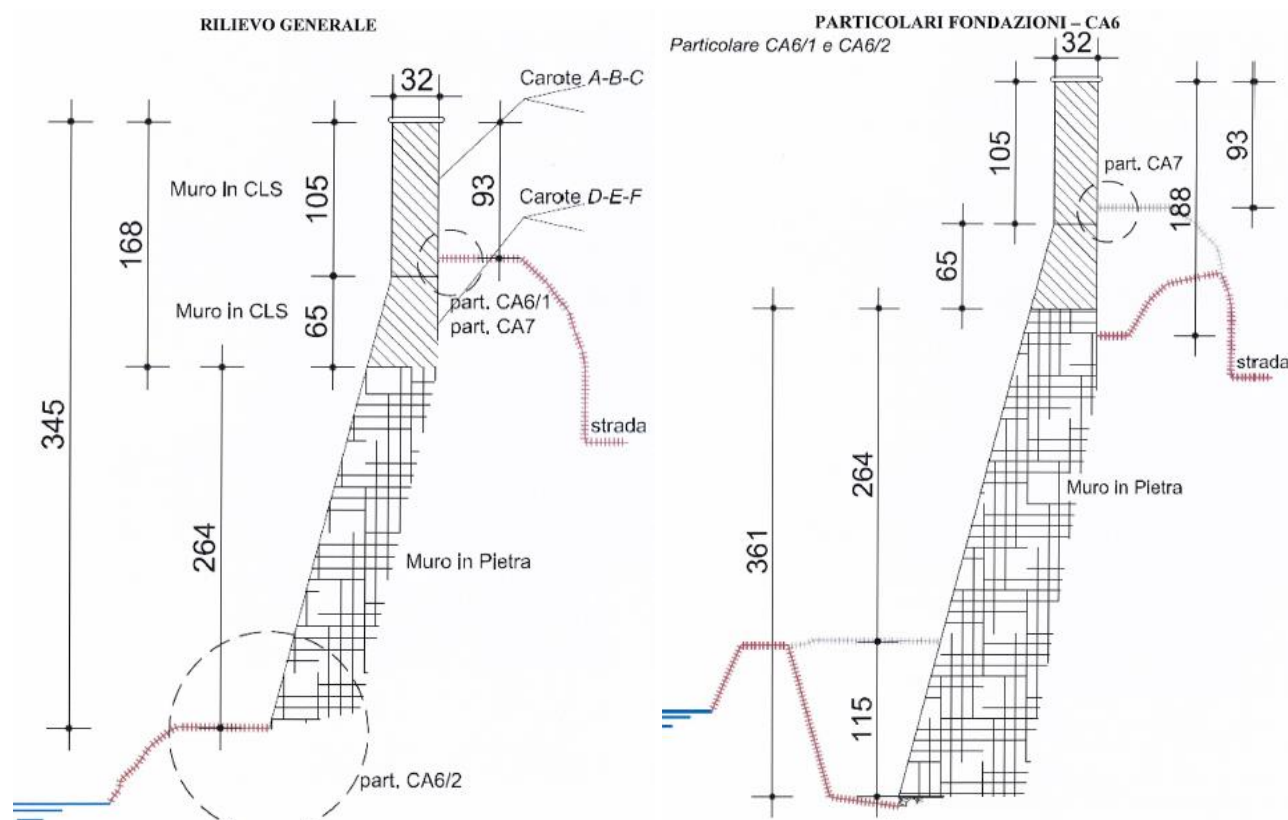
Fig. 4 – Sezione tipologica strutturale

Nessuna armatura rilevata.

Ferri di inghisaggio tra il vecchio muro e il sopralzo → dai saggi distruttivi in sito non sono stati individuati ferri di connessione tra i muri sovrapposti.

VERIFICA AL RIBALTAMENTO - EQU+M2			
MOMENTI RIBALTANTI [kNm/m] (A sfav. di EQU)	Mr [kNm/m]	2,89	NO
MOMENTI STABILIZZANTI [kNm/m] (A fav. di EQU)	Ms [kNm/m]	1,16	
	FS [-]	0,40 < 1

VERIFICA ALLO SLITTAMENTO - APPROCCIO 2		A1+M1+R3		
$\bar{\delta}k = \Phi' (M1)$		24,00		<div>NO</div>
$\tan\bar{\delta}k/\gamma r$		0,40		
AZIONI DI PROGETTO [kN/m] (A1 sfav. di STR)		Td [kN/m]	8,27	
RESISTENZE DI PROGETTO [kN/m] (A1 fav. di STR) (R3)		Tr [kN/m]	3,26	
		FS [-]	0,39 < 1

Poichè il sopralzo è risultato un elemento non armato, è da considerarsi un parapetto. Non è garantita neanche la stabilità dell'equilibrio in condizioni di piena.

Franco limite: Altezza sopralzo (Essendo risultato non armato occorre evitare che l'acqua, in caso di piena, raggiunga il sopralzo).

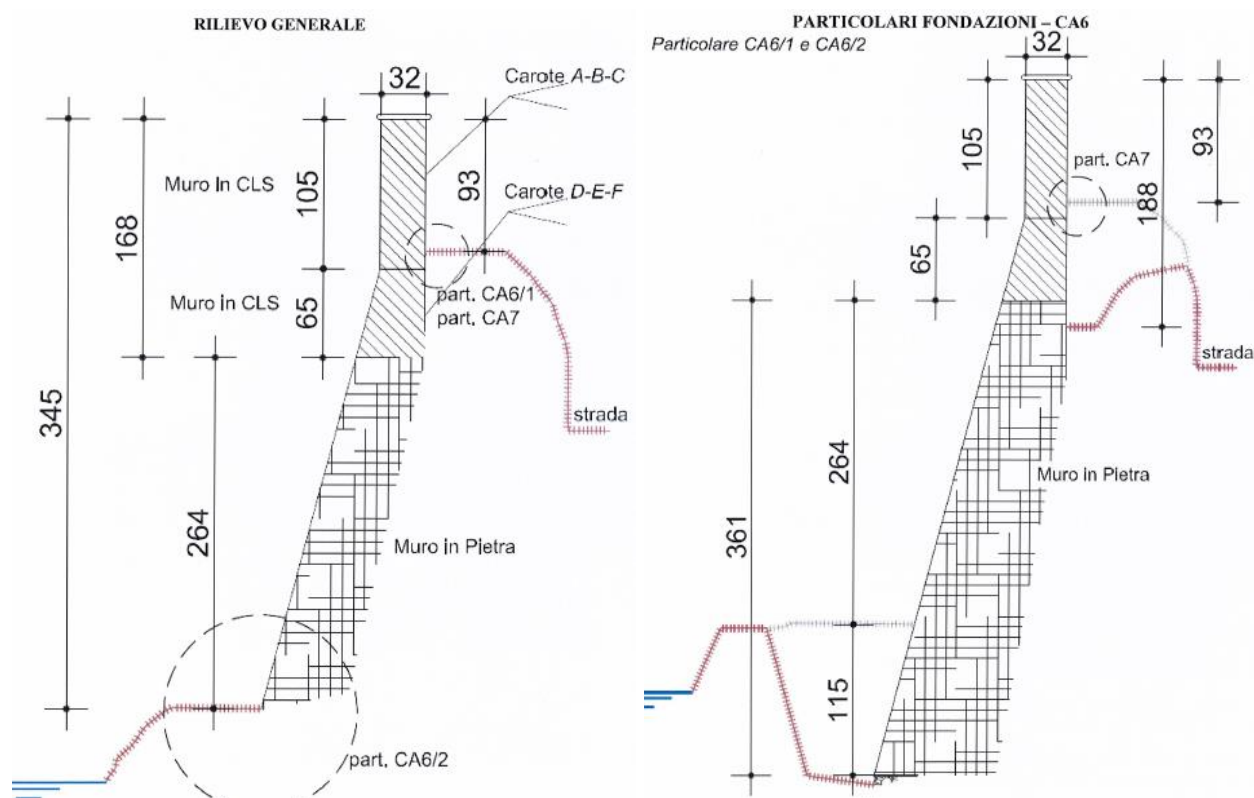
Fig. 5 – Sezione tipologica strutturale

Non è stata perfettamente rilevata la geometria del muro, in quanto la profondità dello stesso non è stata indagata per la parte del muro in pietra. Per tale motivo si ipotizza a vantaggio di sicurezza una larghezza del muro in pietra pari alla larghezza della porzione in cls sopra indagata. Un'eventuale maggiore profondità dello stesso sarà da approfondire in sito e potrebbe determinare il soddisfacimento delle verifiche di equilibrio laddove la profondità ipotizzata risulta insufficiente.

Le indagini sulla porzione di muro in cls rilevano un calcestruzzo di qualità discreta.

Nessuna armatura rilevata.

VERIFICA AL RIBALTAMENTO - EQU+M2			
MOMENTI RIBALTANTI [kNm/m] (A sfav. di EQU)	Mr [kNm/m]	414,78	
MOMENTI STABILIZZANTI [kNm/m] (A fav. di EQU)	Ms [kNm/m]	193,17	
	FS [-]	0,47 < 1	NO

VERIFICA ALLO SLITTAMENTO - APPROCCIO 2			
	A1+M1+R3		
$\delta k = \Phi'$ (M1)	24,00		
$\tan \delta k / \gamma r$	0,40		
AZIONI DI PROGETTO [kN/m] (A1 sfav. di STR)	Td [kN/m]	97,62	
RESISTENZE DI PROGETTO [kN/m] (A1 fav. di STR) (R3)	Tr [kN/m]	51,91	
	FS [-]	0,53 < 1	NO

Note: Prima di programmare gli interventi sul sopralzo e sul muro di base stesso, occorre riverificare l'opera dopo aver eseguito saggi approfonditi per valutare la profondità e lo spessore del muro a gravità, che in questa sede sono stati ipotizzati, in mancanza di informazioni al riguardo.

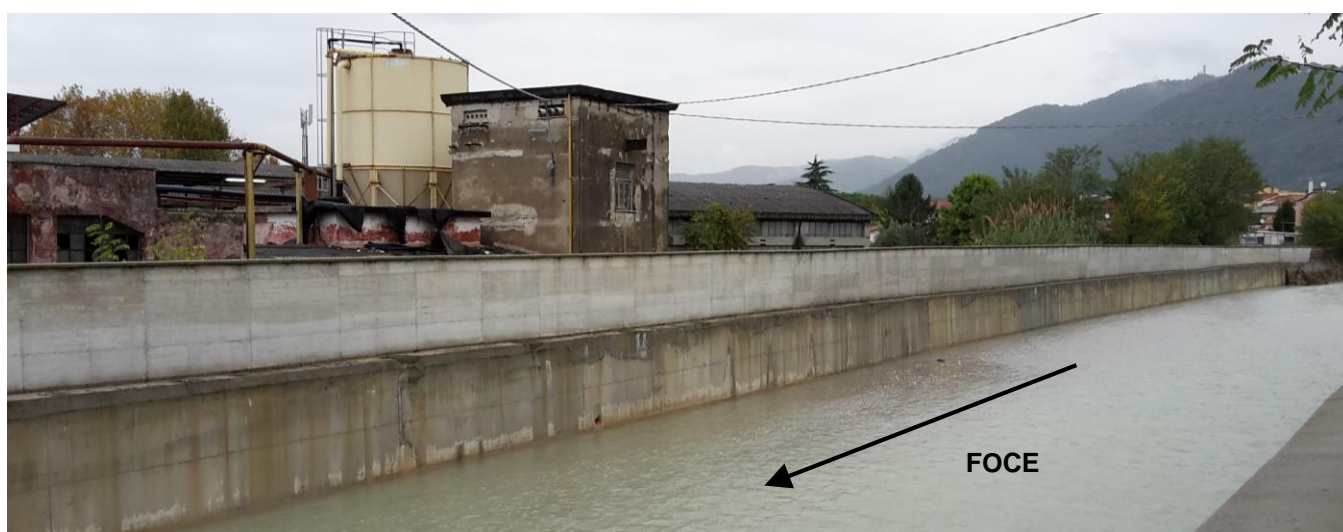
Fig. 8 – Foto Muro arginale tipo berlinese

- Muro d'argine in c.a. realizzato con berlinese tirantata (Riferimento Pratica Sismica N. 596/2008). Criticità: ripristini diffusi presenti sul cordolo sommitale della paratia, parapetto in c.a. con evidenti segni di deterioramento; dubbi su congruenza progetto depositato e stato di fatto; verificare l'efficacia della tirantatura. Il tratto necessita di saggi finalizzati all'accertamento della presenza di armature (diametri e interassi) e alla verifica della presenza di collegamenti efficaci tra le varie porzioni di struttura e alla presenza dei tiranti e loro posizionamento geometrico.

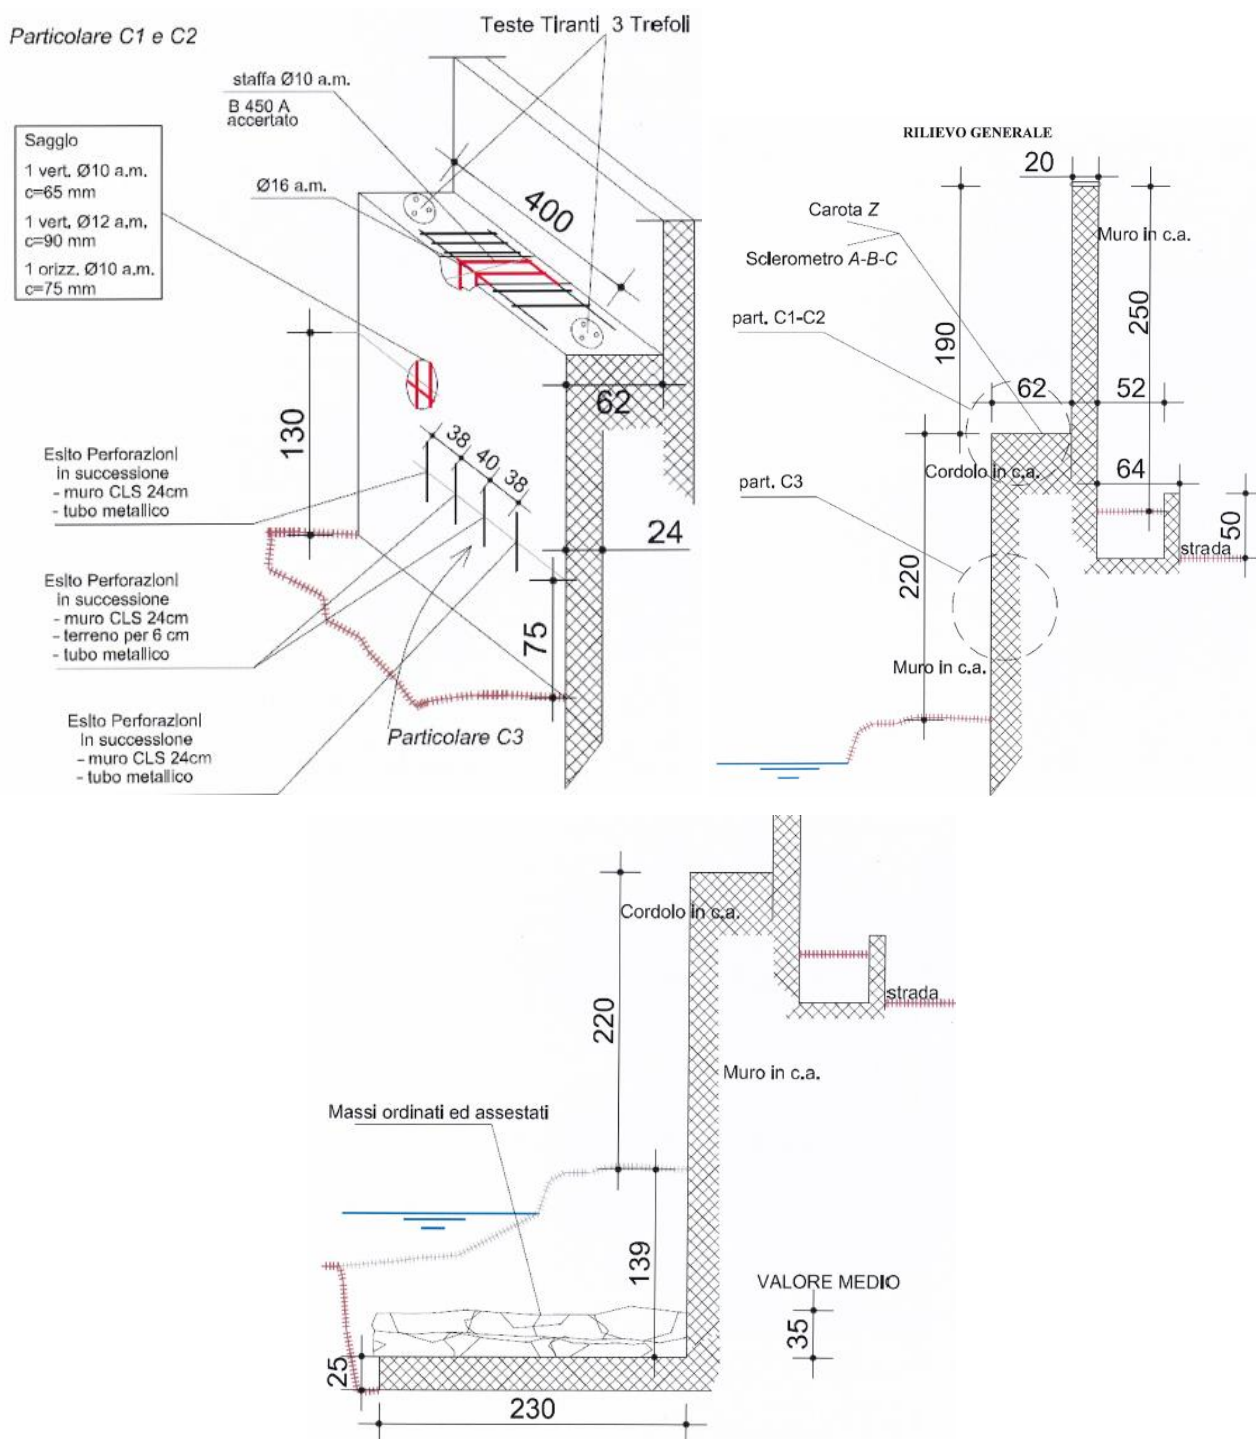
Fig. 11 – Sezione tipologica strutturale rilevata in sito

Armatura orizzontale muro: Ferri $\Phi 10$ passo 24 cm.

Armatura verticale muro: Ferri $\Phi 12$ passo 20 cm.
