**RELAZIONE SULL'ANALISI E VERIFICA STRUTTURALE DEI
MANUFATTI ESISTENTI DEL TORRENTE CARRIONE A CARRARA
- TRATTO 04 -**

Progetto: Studio di Fattibilità
Commessa: C15003
Cliente: REGIONE TOSCANA - Direzione Difesa del Suolo e Protezione Civile
Oggetto: Analisi Strutturale dei Manufatti di Contenimento Laterali e Trasversali del torrente "Carrione". Valutazione dello Stato Attuale e Proposte di Intervento.
N. Elaborato: 02.RG.04.04

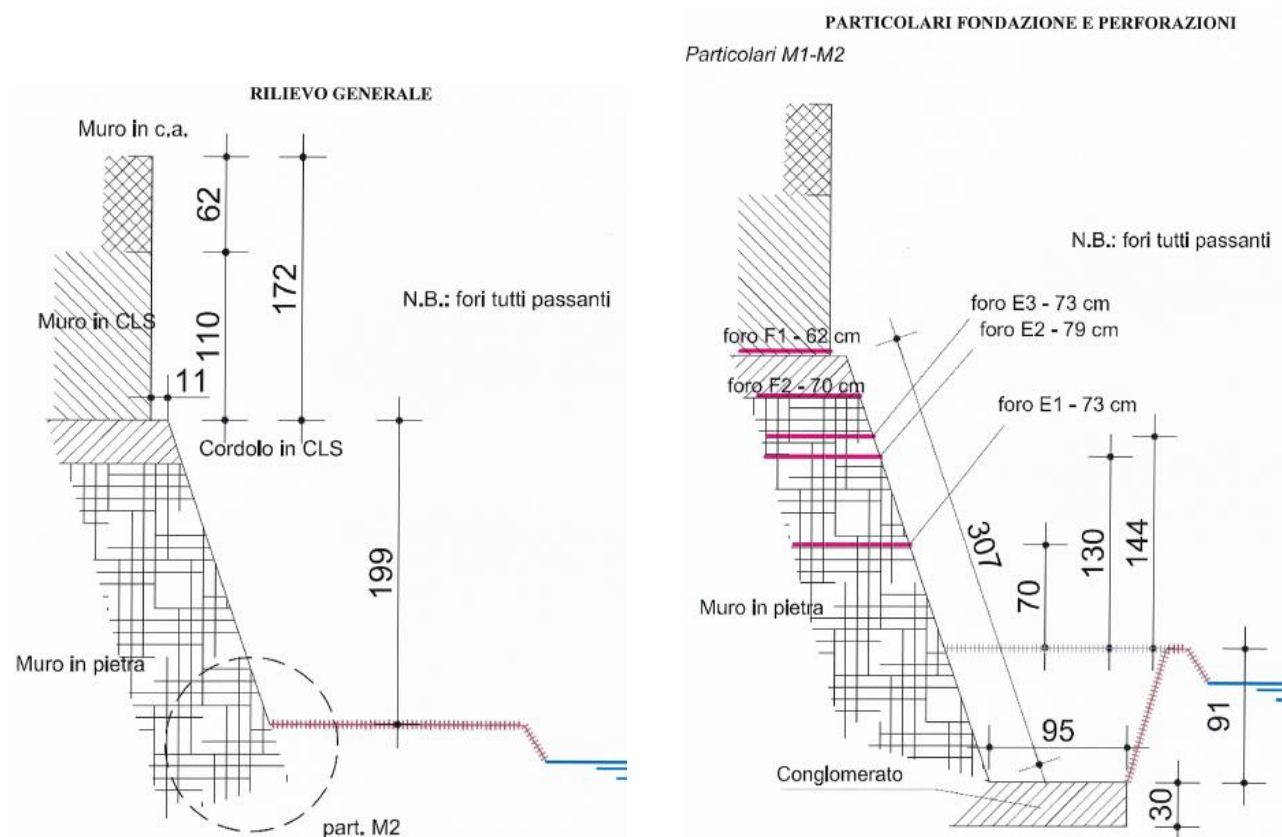
Fig. 2 – Sezione tipologica strutturale

Sulla base dei risultati ottenuti dalle prove diagnostiche in sito (prove pnt-g sulla malta + endoscopie), la malta risulta molto scadente e la tipologia di muratura in oggetto può essere classificata come “Muratura in pietrame disordinata (ciottoli, pietre erratiche e irregolari). Pertanto le caratteristiche del materiale costituente il muro in oggetto risultano scadenti.

VERIFICA AL RIBALTAMENTO - EQU+M2		
MOMENTI RIBALTANTI [kNm/m] (A sfav. di EQU)	Mr [kNm/m]	247,08
MOMENTI STABILIZZANTI [kNm/m] (A fav. di EQU)	Ms [kNm/m]	102,13
	FS [-]	0,41 < 1
		NO

VERIFICA ALLO SLITTAMENTO - APPROCCIO 2	A1+M1+R3		
$\bar{\sigma}_k = \Phi'$ (M1)	24,00		
$\tan \bar{\sigma}_k / \gamma_r$	0,40		
AZIONI DI PROGETTO [kN/m] (A1 sfav. di STR)	Td [kN/m]	77,15	
RESISTENZE DI PROGETTO [kN/m] (A1 fav. di STR) (R3)	Tr [kN/m]	31,92	
	FS [-]	0,41 < 1	
			NO

I **muri in pietra** in sinistra idraulica sono caratterizzati da una qualità del materiale scarsa: malta e muratura in pietrame scadente.

Interventi previsti: paratie di micropali su muro di base+sopralzo per il rinforzo strutturale dell'opera arginale.

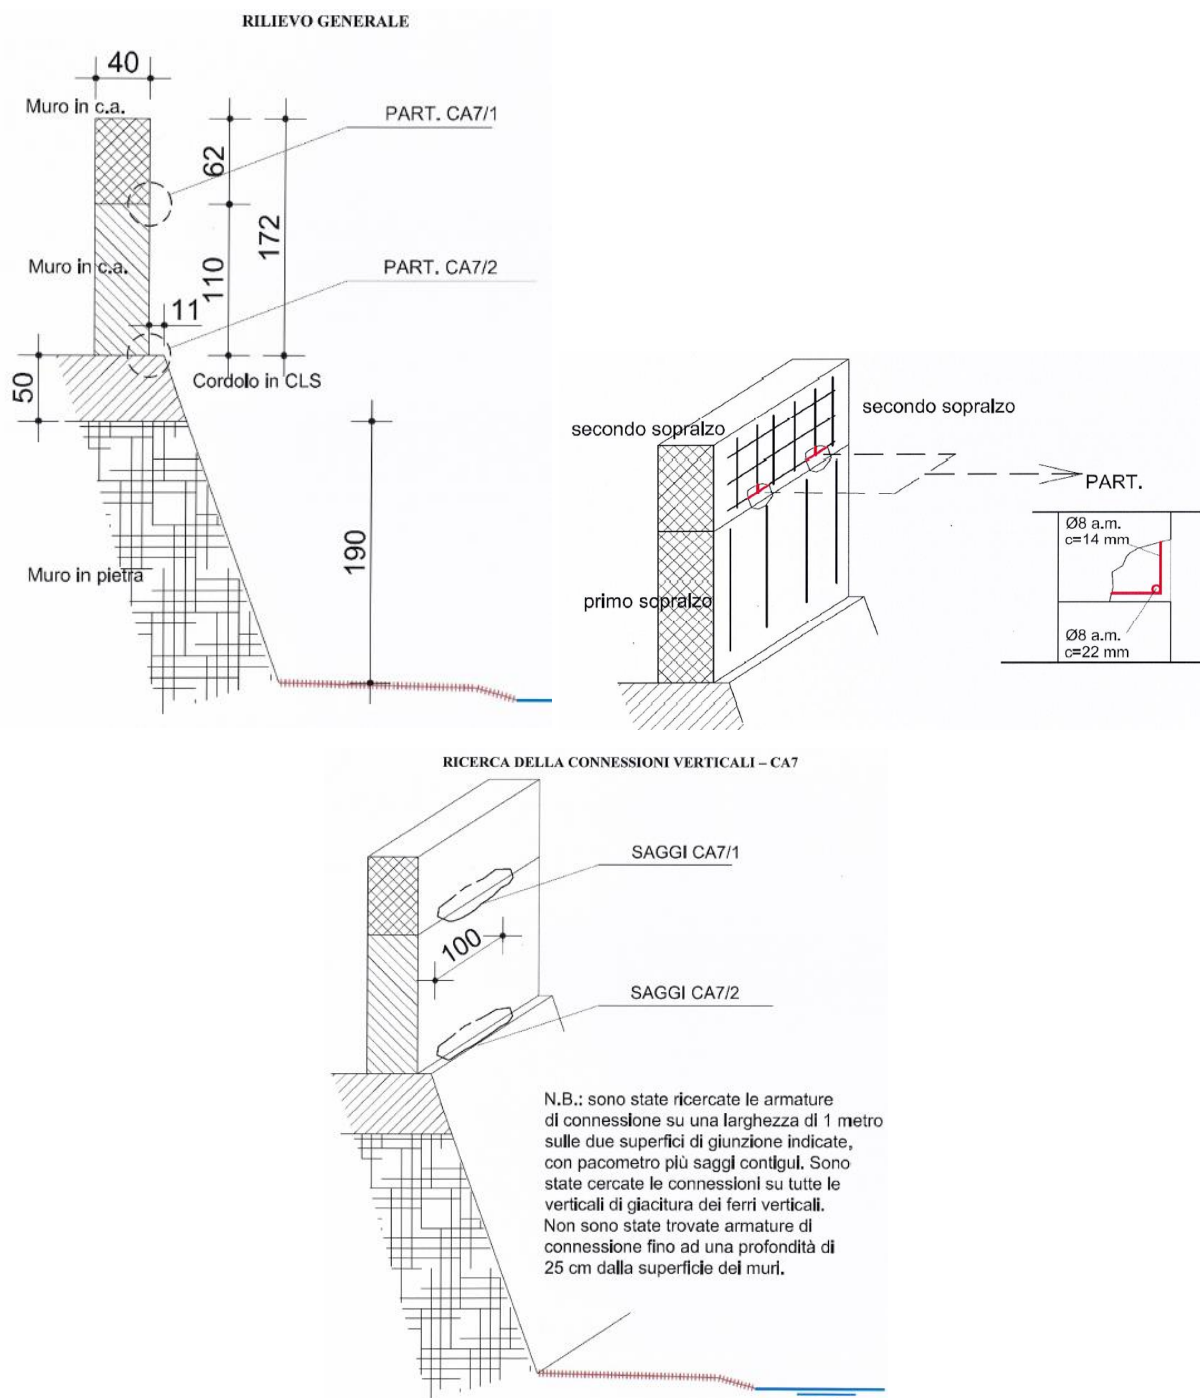
Fig. 3 – Sezione tipologica strutturale

Il sopralzo in oggetto è costituito da due diversi elementi presumibilmente realizzati in epoche diverse. Le verifiche strutturali vengono eseguite considerando i due elementi separatamente poiché i saggi distruttivi in sito e le indagini pacometriche non hanno rilevato la presenza di ferri di connessione tra i due sopralzi.

Ferri di inghisaggio assenti tra il vecchio e il nuovo sopralzo → criticità

Ferri di inghisaggio assenti tra il vecchio sopralzo e il muro in pietra di base → criticità

VERIFICA AL RIBALTAMENTO - EQU+M2			
MOMENTI RIBALTANTI [kNm/m] (A sfav. di EQU)	Mr [kNm/m]	12,72	NO
MOMENTI STABILIZZANTI [kNm/m] (A fav. di EQU)	Ms [kNm/m]	3,10	
	FS [-]	0,24 < 1

VERIFICA ALLO SLITTAMENTO - APPROCCIO 2		A1+M1+R3	
$\delta k = \Phi' (M1)$	24,00		NO
$\tan \delta k / \gamma r$	0,40		
AZIONI DI PROGETTO [kN/m] (A1 sfav. di STR)	Td [kN/m]	22,19	
RESISTENZE DI PROGETTO [kN/m] (A1 fav. di STR) (R3)	Tr [kN/m]	6,96	
	FS [-]	0,31 < 1

VERIFICA AL RIBALTAMENTO - EQU+M2			
MOMENTI RIBALTANTI [kNm/m] (A sfav. di EQU)	Mr [kNm/m]	0,60	OK
MOMENTI STABILIZZANTI [kNm/m] (A fav. di EQU)	Ms [kNm/m]	1,12	
	FS [-]	1,87 > 1

VERIFICA ALLO SLITTAMENTO - APPROCCIO 2		A1+M1+R3	
$\delta k = \Phi' (M1)$	24,00		NO
$\tan \delta k / \gamma r$	0,40		
AZIONI DI PROGETTO [kN/m] (A1 sfav. di STR)	Td [kN/m]	2,88	
RESISTENZE DI PROGETTO [kN/m] (A1 fav. di STR) (R3)	Tr [kN/m]	2,51	
	FS [-]	0,87 < 1

I due **sopralzi in c.a.** sovrapposti (vecchio e nuovo) presenti in sinistra idraulica risultano avere caratteristiche differenti rispetto a geometria, armatura e presenza o meno di ferri di inghisaggio. In particolare si puntualizza la criticità legata al fatto che il vecchio sopralzo non ha ferri di connessione con il muro di base in pietra. Per quanto riguarda il nuovo sopralzo, esso risulta connesso con ferri di collegamento al vecchio sopralzo in corrispondenza del punto di indagine 19, contrariamente a quanto avviene in corrispondenza del punto di indagine 18.

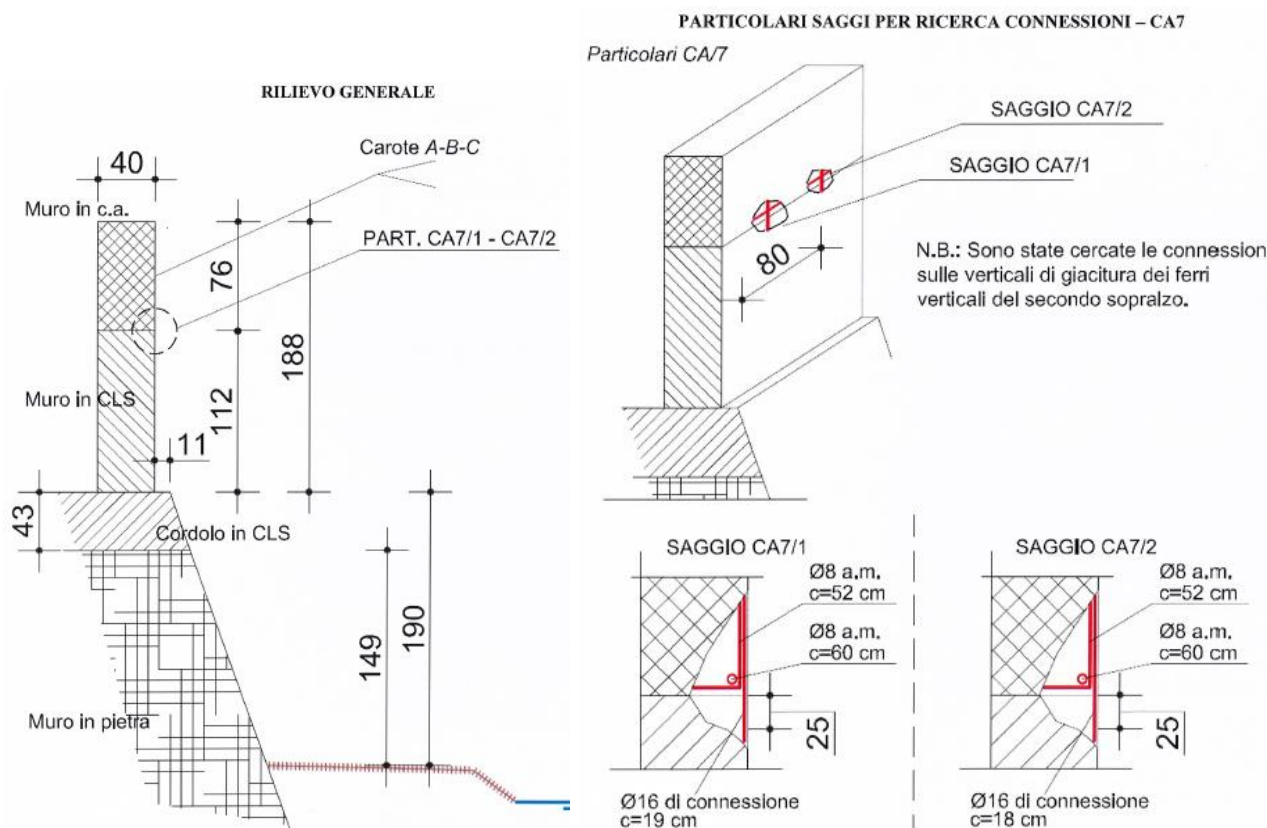
Il sopralzo in oggetto è costituito da due diversi elementi presumibilmente realizzati in epoche diverse. Le verifiche strutturali vengono eseguite considerando un unico elemento poiché i saggi distruttivi in sito hanno rilevato la presenza di ferri passante di connessione tra i due sopralzi che sono resi quindi solidali tra di loro.

Ferri di inghisaggio tra il vecchio e il nuovo sopralzo = $\Phi 16 \rightarrow$ ferri passanti.

VERIFICA AL RIBALTAMENTO - EQU+M2			
MOMENTI RIBALTANTI [kNm/m] (A sfav. di EQU)	Mr [kNm/m]	16,61	NO
MOMENTI STABILIZZANTI [kNm/m] (A fav. di EQU)	Ms [kNm/m]	3,38	
	FS [-]	0,20 < 1

VERIFICA ALLO SLITTAMENTO - APPROCCIO 2		A1+M1+R3	
$\delta k = \Phi' (M1)$	24,00		NO
$\tan \delta k / \gamma r$	0,40		
AZIONI DI PROGETTO [kN/m] (A1 sfav. di STR)	Td [kN/m]	26,51	
RESISTENZE DI PROGETTO [kN/m] (A1 fav. di STR) (R3)	Tr [kN/m]	7,61	
	FS [-]	0,29 < 1

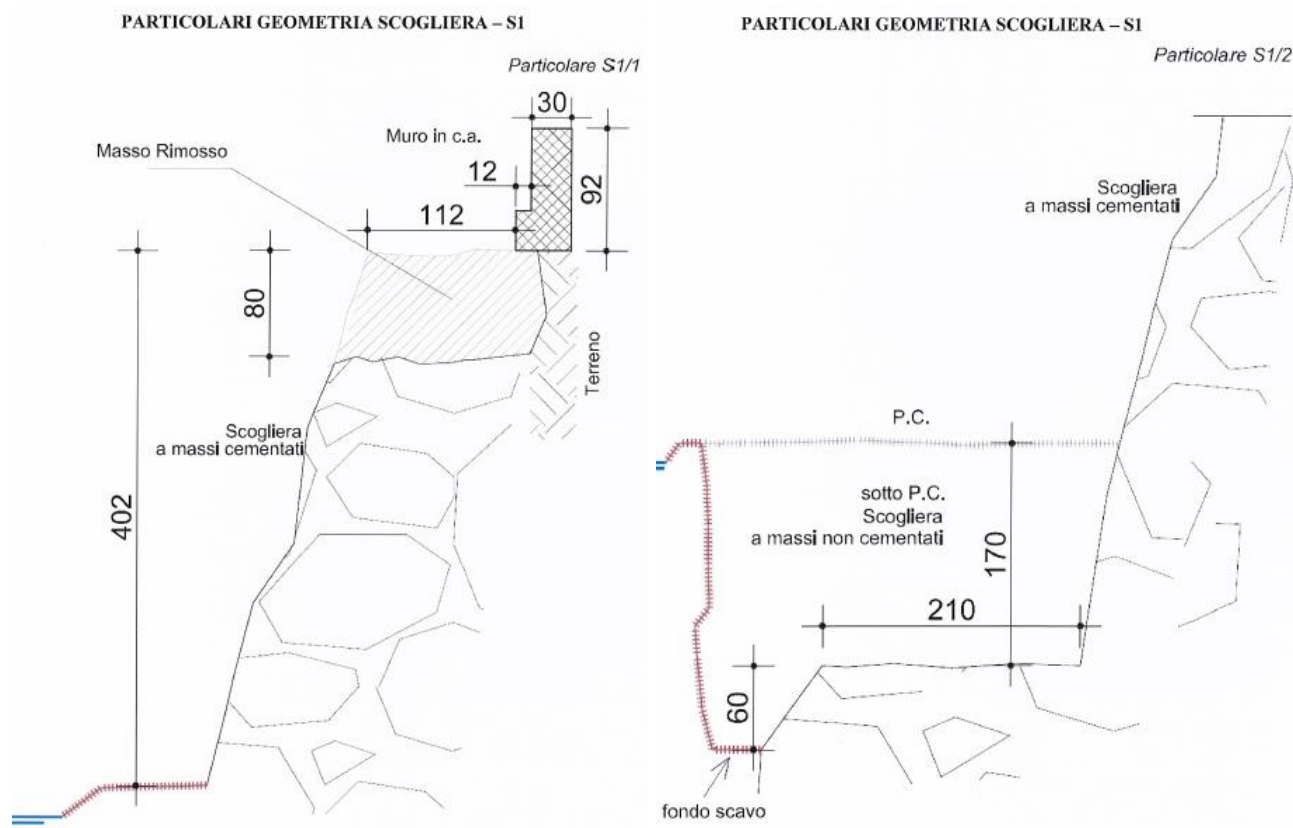
Fig. 5 – Sezione tipologica strutturale – Scheda 23

Si tratta di una scogliera cementata con muretto superiore che non ha funzione strutturale.

L'argine in scogliera cementata in destra idrografica presenta buone caratteristiche geometriche. Durante la fase delle indagini era in corso la realizzazione di un diaframma contro il problema del sifonamento riscontrato in corrispondenza dei condomini prossimi a via Giovanpietro. Si rimanda al progetto di dettaglio di tale intervento per le valutazioni di messa in sicurezza della destra idraulica.
