**VERBALE RELATIVO ALL'ACCERTAMENTO DELLA SOMMA URGENZA PER L'ESECUZIONE DELL'INTERVENTO: "TORRENTE UGIONE, LAVORI DI RIPRISTINO DELLE ARGINATURE IN LOC. AIACCIA, COMUNE DI COLLESALVETTI (LI)"**

**(Art.163, comma 1, del D.Lgs. 18.04.2016, n.50)**

ALLEGATO AL VERBALE DI SOMMA URGENZA DELL'INTERVENTO "TORRENTE UGIONE, LAVORI DI RIPRISTINO DELLE ARGINATURE IN LOC. AIACCIA, COMUNE DI COLLESALVETTI (LI)"

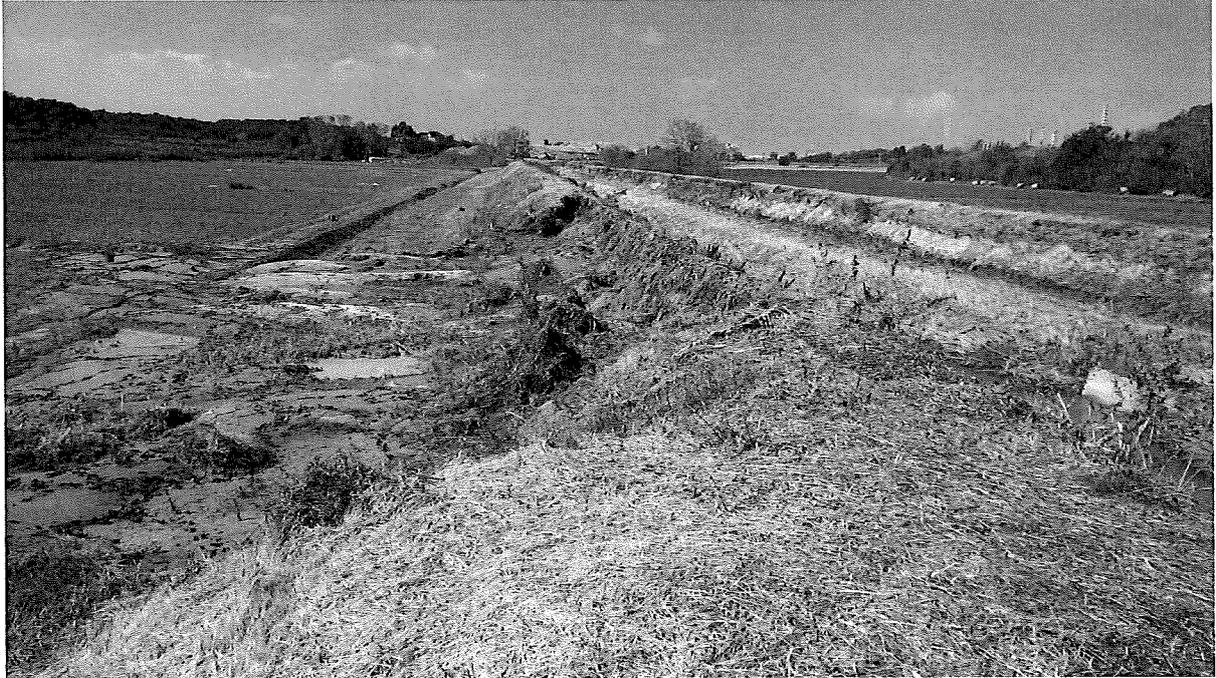
Nel corso di tali verifiche è stato possibile riscontrare la presenza di una diffuso collasso arginale in sinistra idraulica del corso d'acqua, circa 500 ml a valle dal ponte di via Aiaccia, con sviluppo di circa 50 ml ed interessante l'intero corpo arginale lato campagna, presumibilmente attribuibile ad un fenomeno di sormonto del rilevato esistente. Oltre a ciò si è riscontrato un ulteriore cedimento della porzione superiore dell'arginatura destra, per uno sviluppo di circa 20 ml, localizzato circa 600 ml a valle della precedente rotta.

Tali danni alle opere di difesa sono quindi conseguenti il transito di una portata eccezionalmente superiore alla capacità di deflusso del corso d'acqua generatasi a seguito di un evento meteorico che, secondo le prime analisi condotte, risulta associabile ad un tempo di ritorno più che cinquecentennale, ossia tale da impegnare dette opere in

Vista della rotta di sviluppo 50 metri, 500 ml a valle della via Aiaccia (SX idraulica)

- Realizzazione delle piste di accesso in sponda sinistra e destra necessarie al raggiungimento dei rilevati arginali collassati o danneggiati; ciò dando assoluta precedenza all'attuazione e opere funzionali al ripristino della rotta in sinistra idraulica che costituisce una maggiore minaccia per la sicurezza dei territori di valle;
- Ripristino della rotta arginale in sinistra idraulica a valle della via Aiaccia, mediante ricostruzione del rilevato arginale con terreno idoneo e realizzazione delle opere di protezione superficiale delle nuove scarpate;
- Ripristino, con stesse modalità, della rotta arginale in destra idraulica a valle della

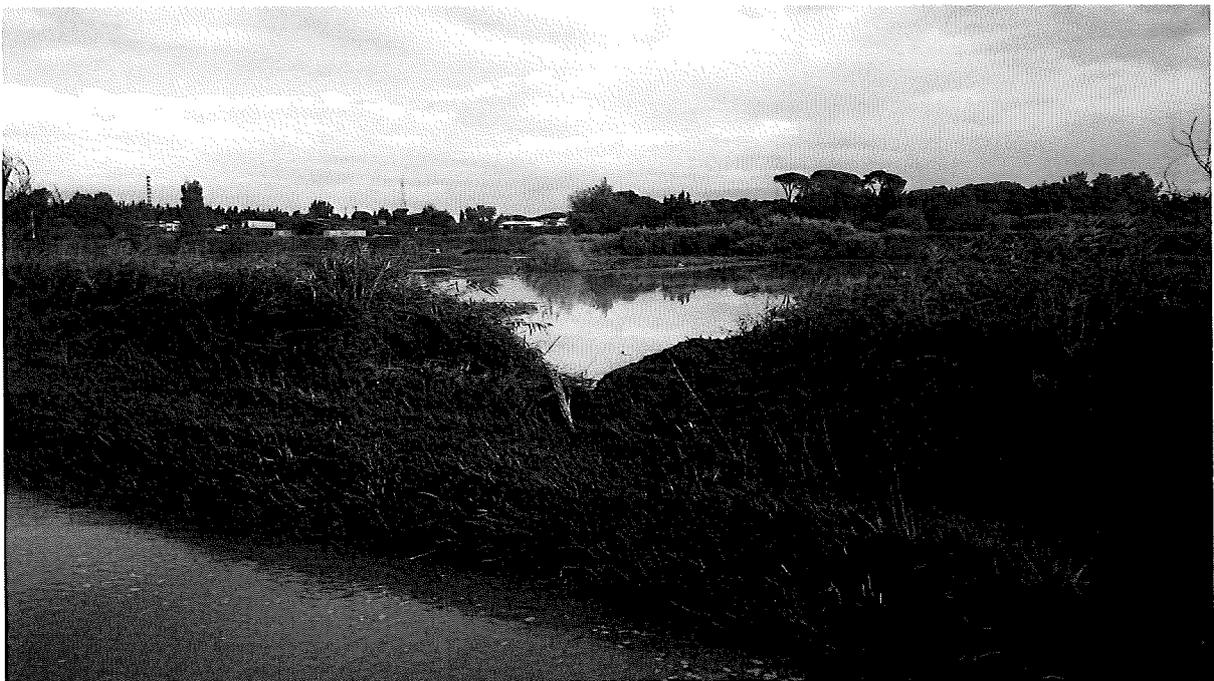
Vista della rotta di sviluppo 20 metri, circa 1 km a valle della via Aiaccia (DX idraulica)

precedente;

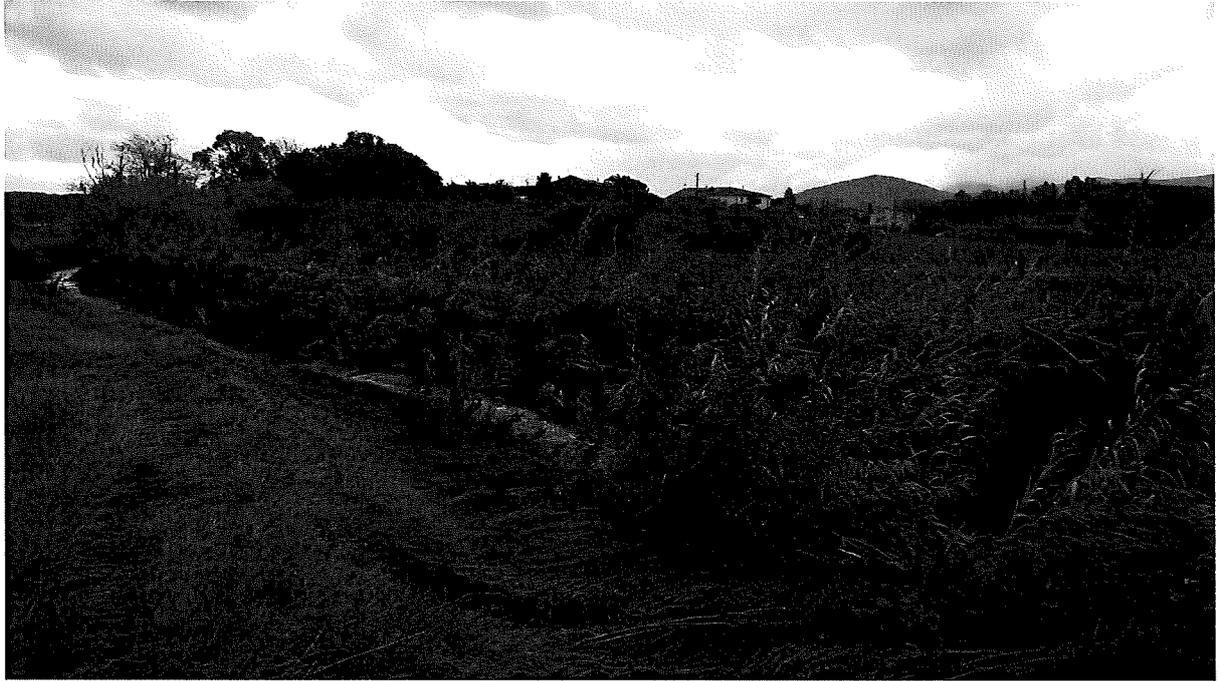
Nel tratto immediatamente a monte della Via Aiaccia si è invece rilevata la necessità di un diffuso ripristino del rilevato arginale sinistro per uno sviluppo di circa 150ml; da quanto ricostruibile in campagna questo risulta infatti essere stato sormontato da importanti battenti idrici a seguito dell'esondazione di notevoli volumi d'acqua accumulatisi a monte dell'argine trasversale presente in sponda opposta. La laminazione di tali volumi ha quindi interessato la campagna laterale al corso d'acqua trasferendo rapidamente verso valle la portata esondata, fenomeno che ha prodotto i sopra richiamati allagamenti e la rotta in loc. Tombolotto, causata dal repentino rientro in alveo di tali flussi idrici.

Situazione di dissesto per sormonto dell'arginatura sinistra a monte della via Aiaccia

- Consolidamento e ricostruzione della sommità dell'argine sinistro a monte della via Aiaccia.

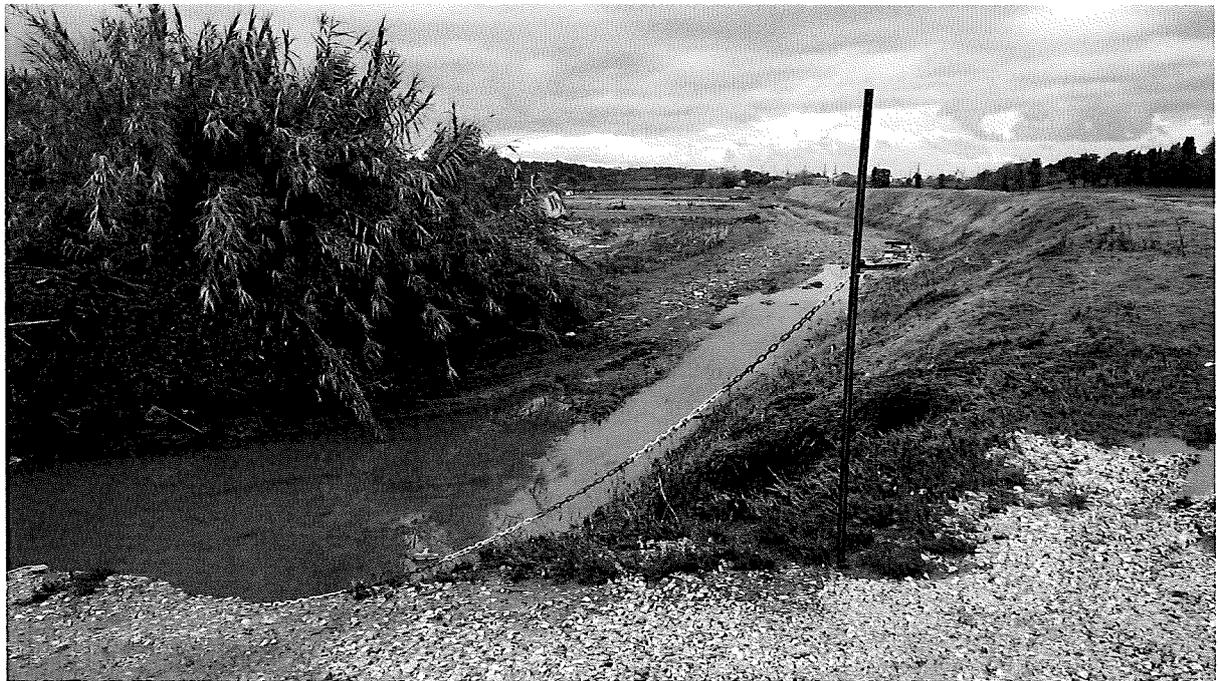
Area di laminazione delle postate esondate verso valle (SX idraulica)
