OPERE DI SOMMA URGENZA
TORRENTE UGIONE, LAVORI DI RIPRISTINO DELLE
ARGINATURE IN LOC. AIACCIA - COMUNE DI
COLLESALVETTI (LI)

PERIZIA DI SOMMA URGENZA

Relazione Tecnico-Illustrativa

Settembre 2017

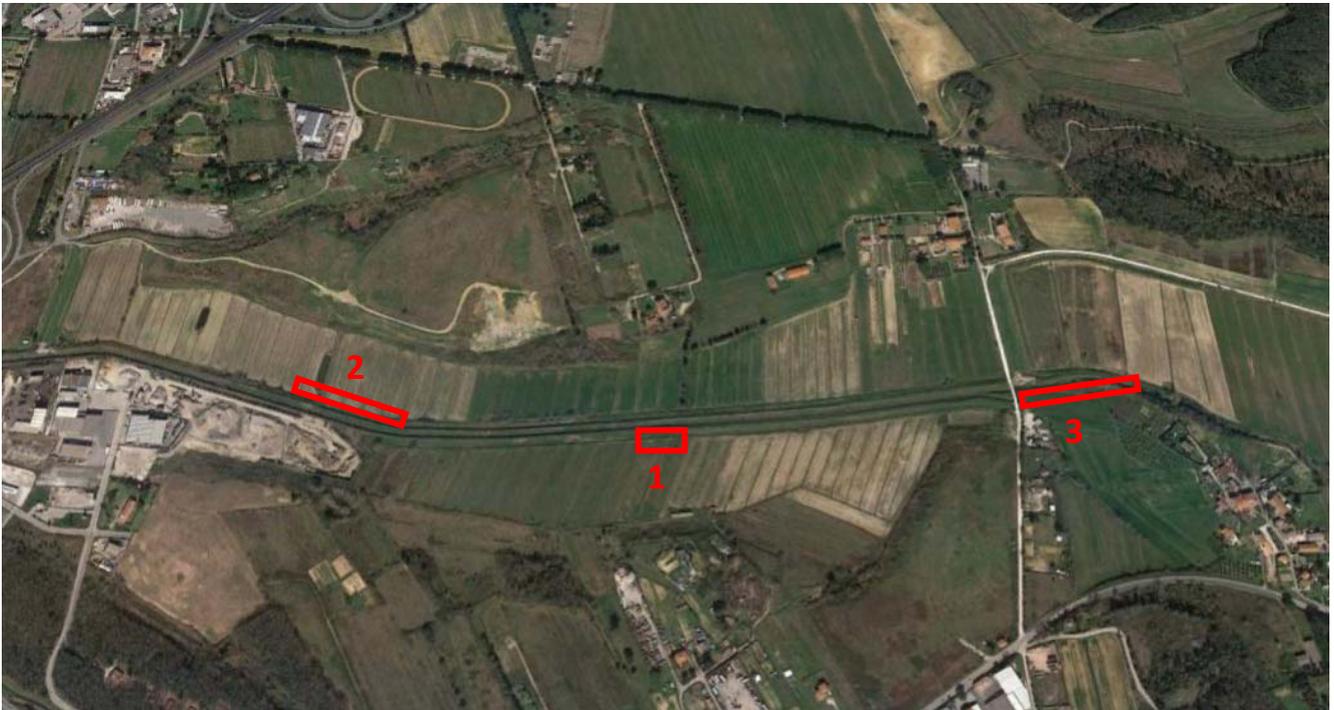
Tali punti sono cartografati nella seguente planimetria:

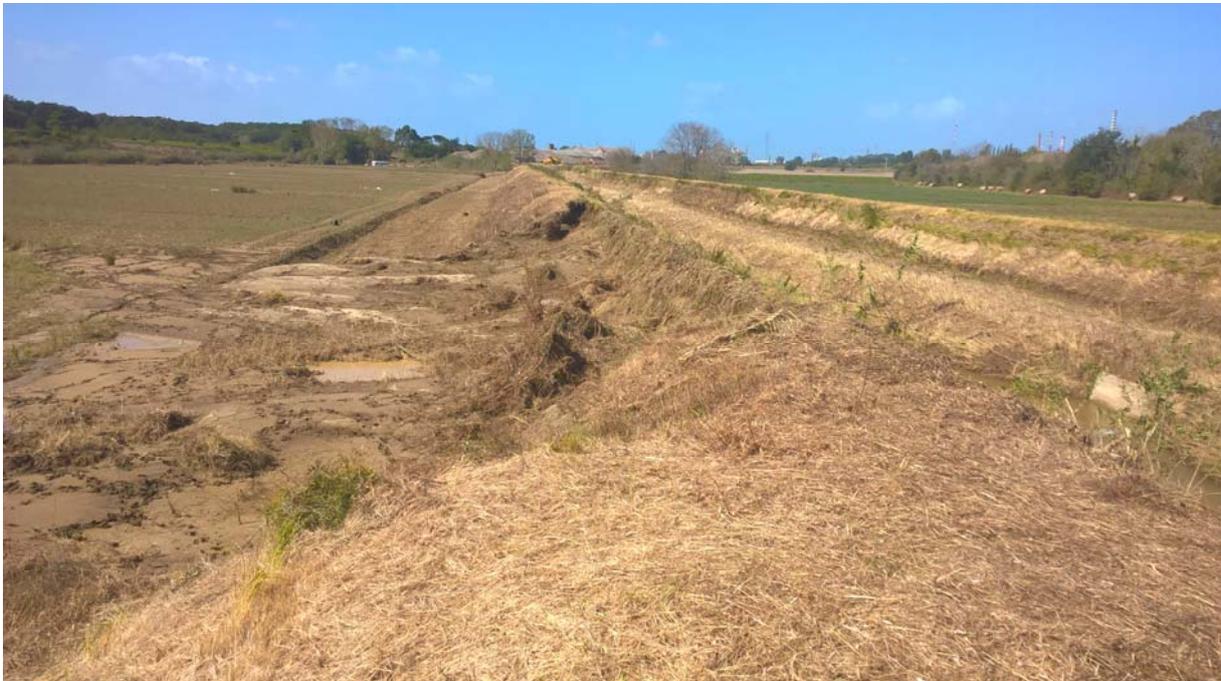
Tali danni alle opere di difesa sono quindi conseguenti il transito di una portata eccezionalmente superiore alla capacità di deflusso del corso d'acqua generatasi a seguito di un evento meteorico che, secondo le prime analisi condotte, risulta associabile ad un tempo di ritorno più che cinquecentennale, ossia tale da impegnare dette opere in modo eccezionalmente gravoso.

1. la presenza di una diffuso collasso arginale in sinistra idraulica del corso d'acqua, circa 500 ml a valle dal ponte di via Aiaccia, con sviluppo di circa 50 ml ed interessante l'intero corpo arginale lato campagna, presumibilmente attribuibile ad un fenomeno di sormonto del rilevato esistente;
2. tre ulteriori cedimenti della porzione superiore dell'arginatura destra, ciascuno di dimensione variabile dai 10 ai 20 ml, sono invece localizzati a breve distanza tra loro nel tratto di rilevato di contenimento dell'area di laminazione in destra idraulica dell'Ugione circa 600 ml a valle della rotta principale. In questa zona si rilevano anche erosioni di sponda e del fondo alveo in rapida evoluzione verso monte;

Vista della rotta di sviluppo 50 metri, 500 ml a valle della via Aiaccia (SX idraulica) – punto 5

- ripristino della rotta arginale in sinistra idraulica a valle della via Aiaccia, mediante ricostruzione del rilevato arginale con terreno idoneo e realizzazione delle opere di protezione superficiale delle nuove scarpate;

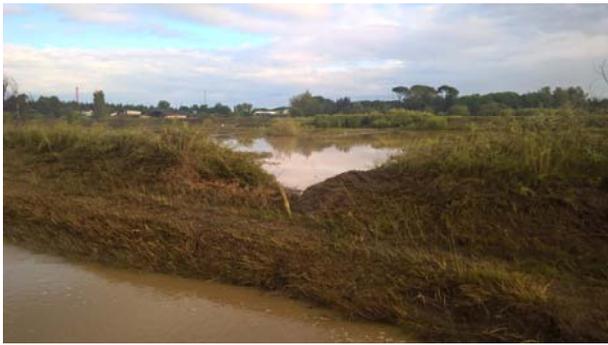
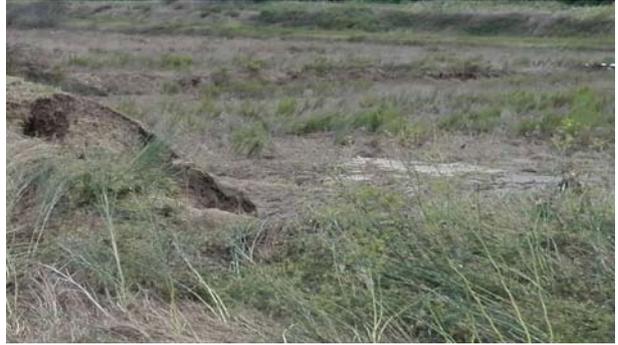
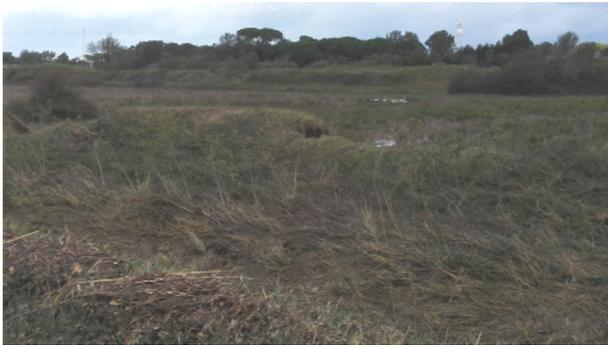
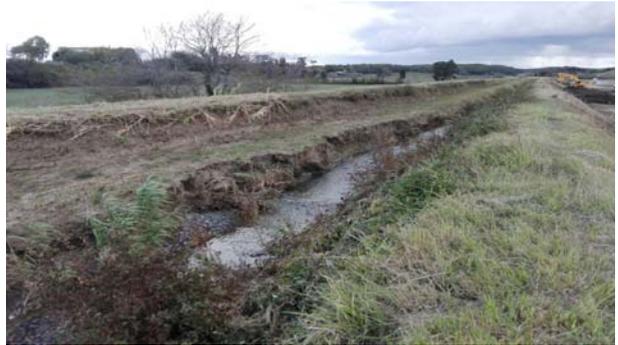
Vista delle rotte ed erosioni, circa 1 km a valle della via Aiaccia (DX idraulica) – punto 6

- ripristino, con stesse modalità, delle rotte arginale in destra idraulica a valle della precedente e contenimento del fenomeno erosivo d'alveo mediante la realizzazione di scogliere di protezione;

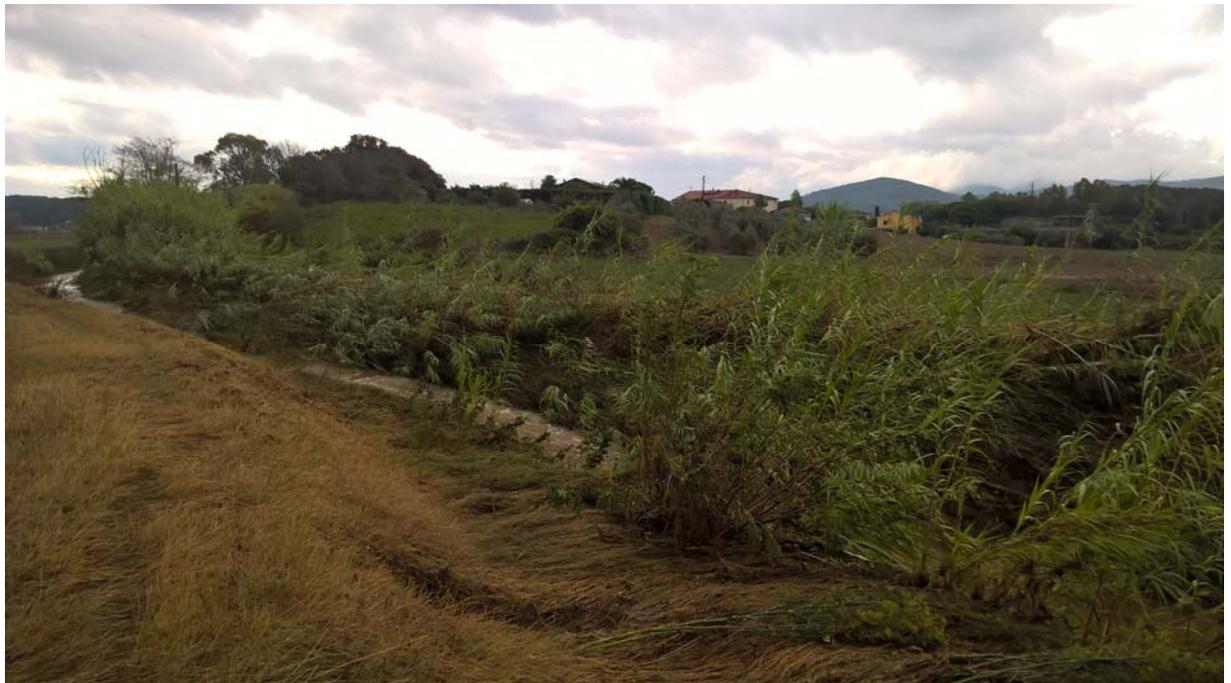
3. nel tratto immediatamente a monte della Via Aiaccia si è invece rilevata la necessità di un diffuso ripristino del rilevato arginale sinistro per uno sviluppo di circa 150ml; da quanto ricostruibile in campagna questo risulta infatti essere stato sormontato da importanti battenti idrici a seguito dell'esondazione di notevoli volumi d'acqua accumulatisi a monte dell'argine trasversale presente in sponda opposta. La laminazione di tali volumi ha quindi interessato la campagna laterale al corso d'acqua trasferendo rapidamente verso valle la portata esondata, fenomeno che ha prodotto i sopra richiamati allagamenti e la rotta in loc. Tombolotto, causata dal repentino rientro in alveo di tali flussi idrici.

Situazione di dissesto per sormonto dell'arginatura sinistra a monte della via Aiaccia – punto 7

- rafforzamento della sommità dell'argine sinistro a monte della via Aiaccia al fine di limitare la possibilità di sormonto dello steso da parte del flusso idrico ricondotto in alveo dalla presenza dell'arginatura trasversale destra laterale alla viabilità. Fenomeno verificatosi in occasione dell'evento in oggetto e che ha portato alla tracimazione di consistenti volumi d'acqua che poi, laminando a campagna, in sinistra idraulica, lateralmente all'arginatura fluviale, sono arrivati ad interessare la zona artigianale di Vallin Buio. Tale portata è poi rientrata nell'alveo dell'Ugione in corrispondenza del rilevato della Variante Aurelia, causando la rottura dell'argine destro a valle dell'attraversamento stradale stesso.

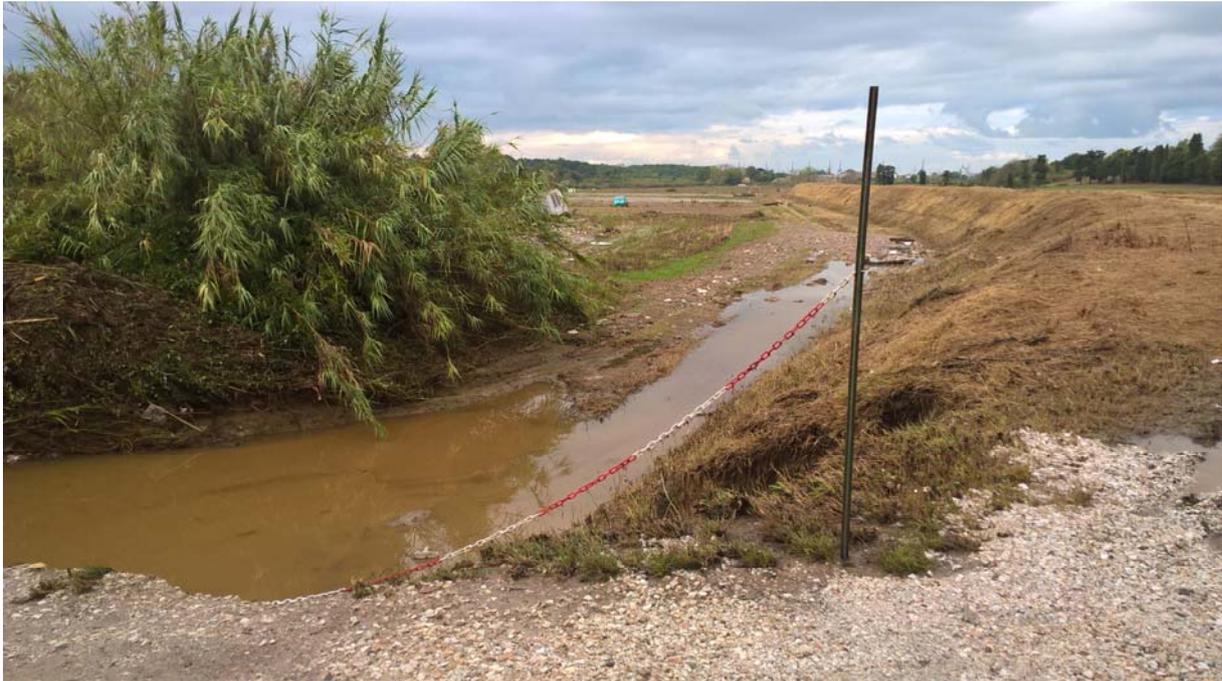
Area di laminazione delle postate esondate verso valle (SX idraulica)
