**AUTOSTRADA (A12) : ROSIGNANO – CIVITAVECCHIA
LOTTO 2**

TRATTO: SAN PIETRO IN PALAZZI – SCARLINO

**SCHEDE DESCRITTIVE E DOCUMENTAZIONE FOTOGRAFICA
DELLE OPERE ESISTENTI**

AUTOSTRADA A12 – ROSIGNANO-CIVITAVECCHIA**LOTTO 2 – ROSIGNANO - FOLLONICA****VIADOTTO VI30 – TORRENTE ACQUERTA
PROGR. SS1 KM 281+945****SOPRALLUOGO DEL 25.05.2010****Progressiva**

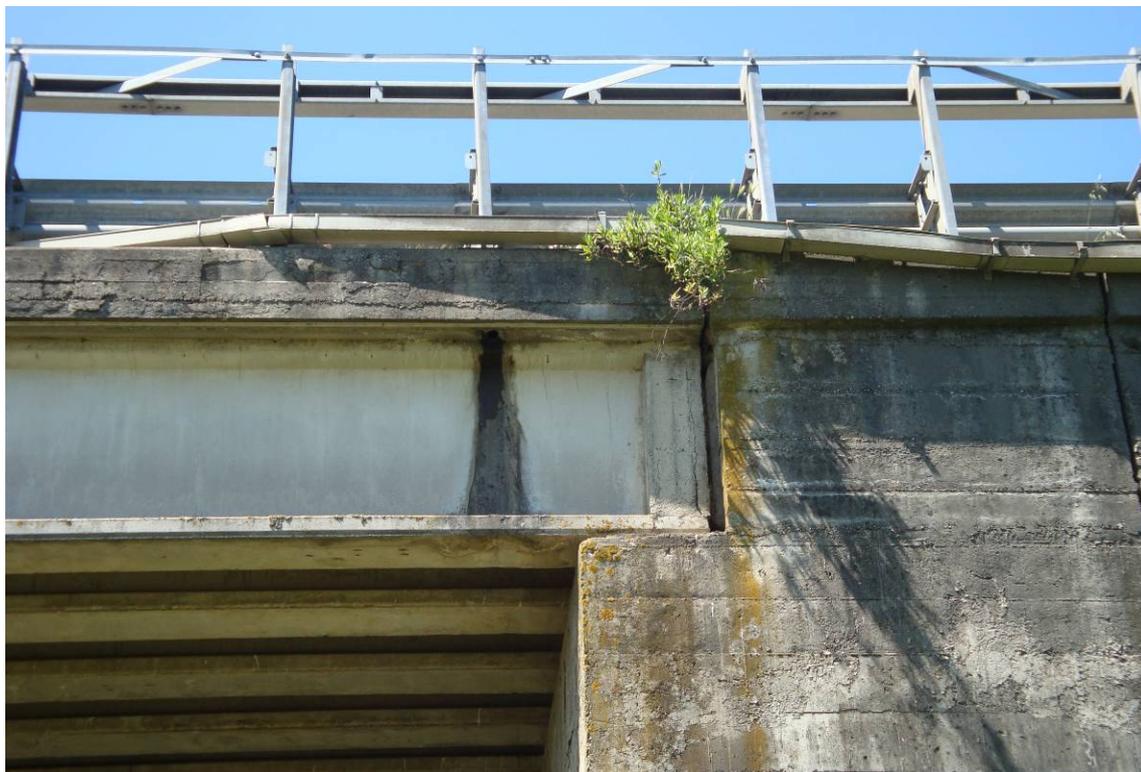
Le superfici esterne delle travi di bordo risultano interessate dallo scolo delle acque meteoriche, per effetto del cattivo funzionamento dei discendenti; sulle travi di bordo e sulle superfici laterali delle spalle e delle pile il cls. risulta dilavato.

Foto 7 – Particolare appoggio travi bordo sulla spalla – scolature sulla trave

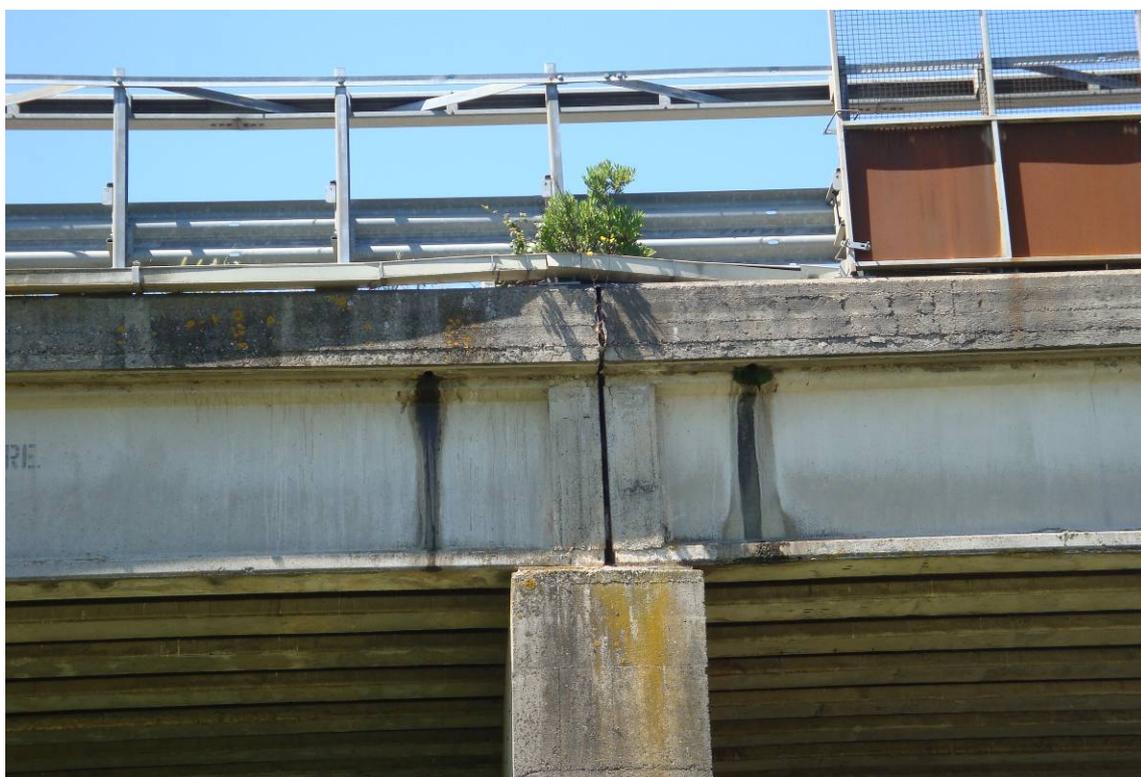
Foto 8 – Particolare appoggio travi bordo sulla pila – scolature sulla trave

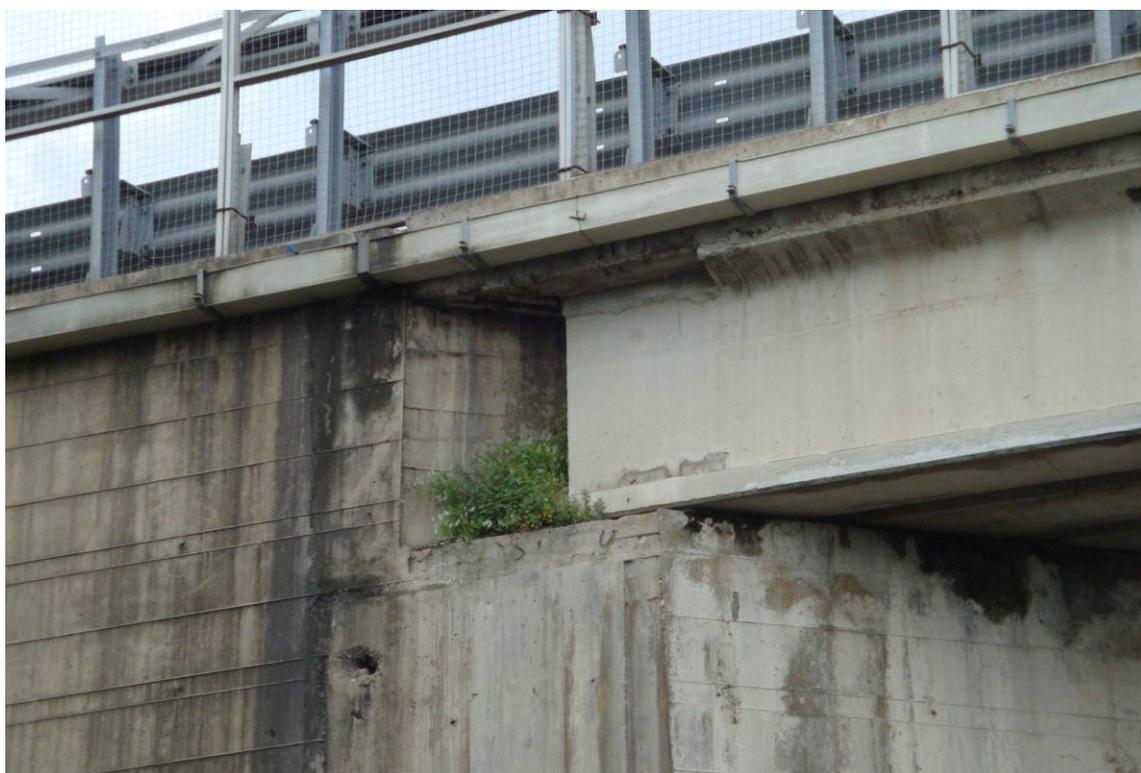
Le spalle risultano interessate dallo scolo delle acque meteoriche, per effetto del cattivo funzionamento dei giunti trasversali, con conseguente dilavamento del calcestruzzo, distacco del copriferro e messa a nudo ed ossidazione delle armature.

Foto 10 – Particolare degrado trave e spalla

- Risanamento superficiale dei calcestruzzi delle spalle;
- posa in opera dei giunti trasversali e di nuovi ed efficienti sistemi di drenaggio delle acque meteoriche.

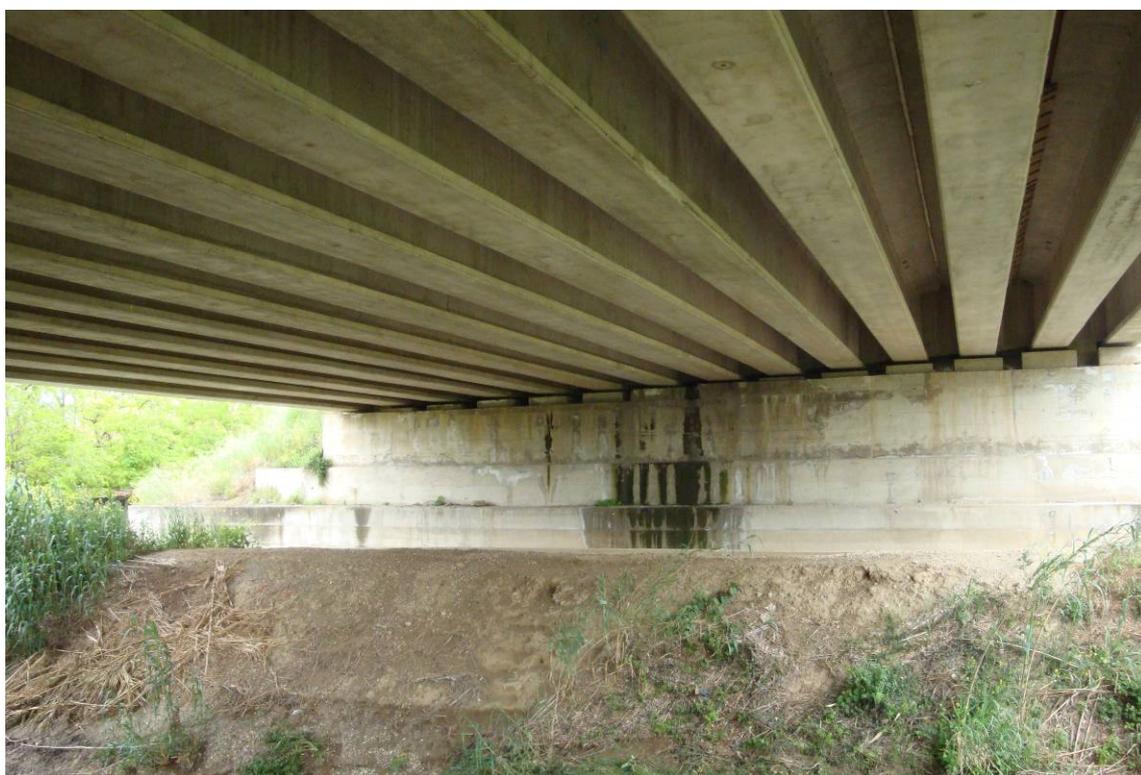
Le spalle e le superfici esterne delle travi di bordo risultano interessate dallo scolo delle acque meteoriche, per effetto del cattivo funzionamento dei giunti trasversali e dei discendenti, con conseguente dilavamento del calcestruzzo.

Foto 2 – Vista intradosso e spalla – scolature sulla spalla

- Risanamento superficiale dei calcestruzzi delle spalle e delle travi di bordo;
- posa in opera dei giunti trasversali e di nuovi ed efficienti sistemi di drenaggio delle acque meteoriche.

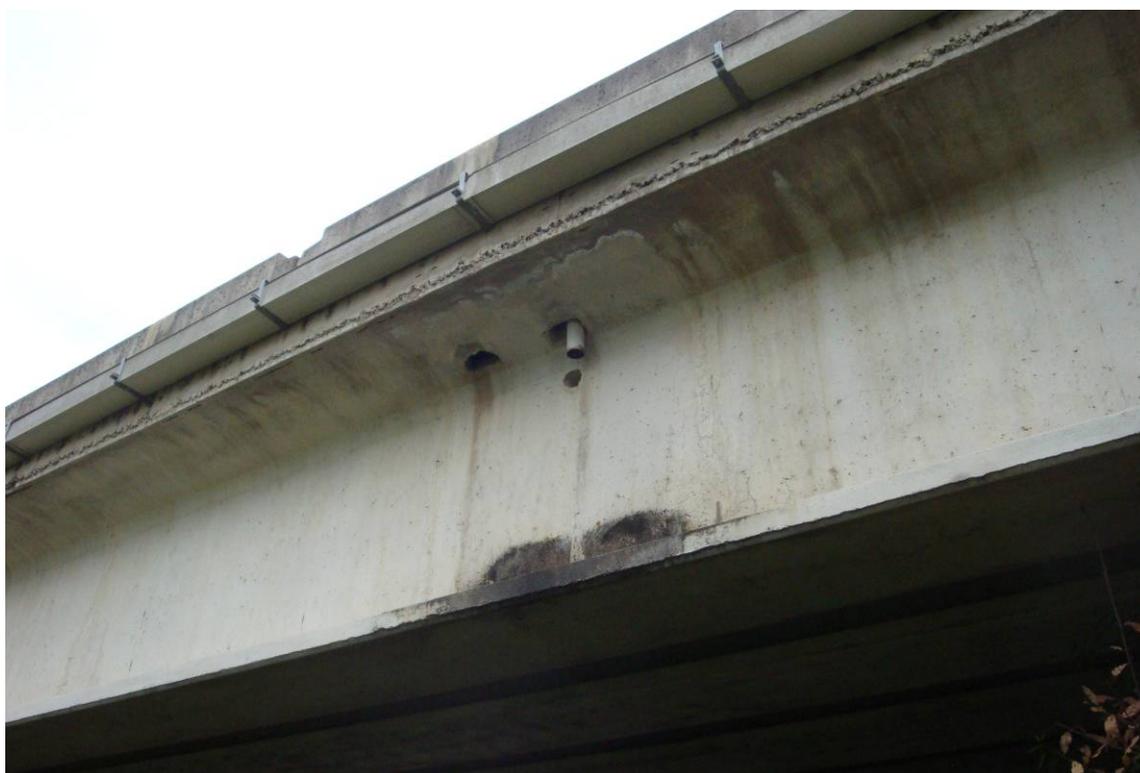
Foto 6 – Particolare trave – scoloriture dai discendenti

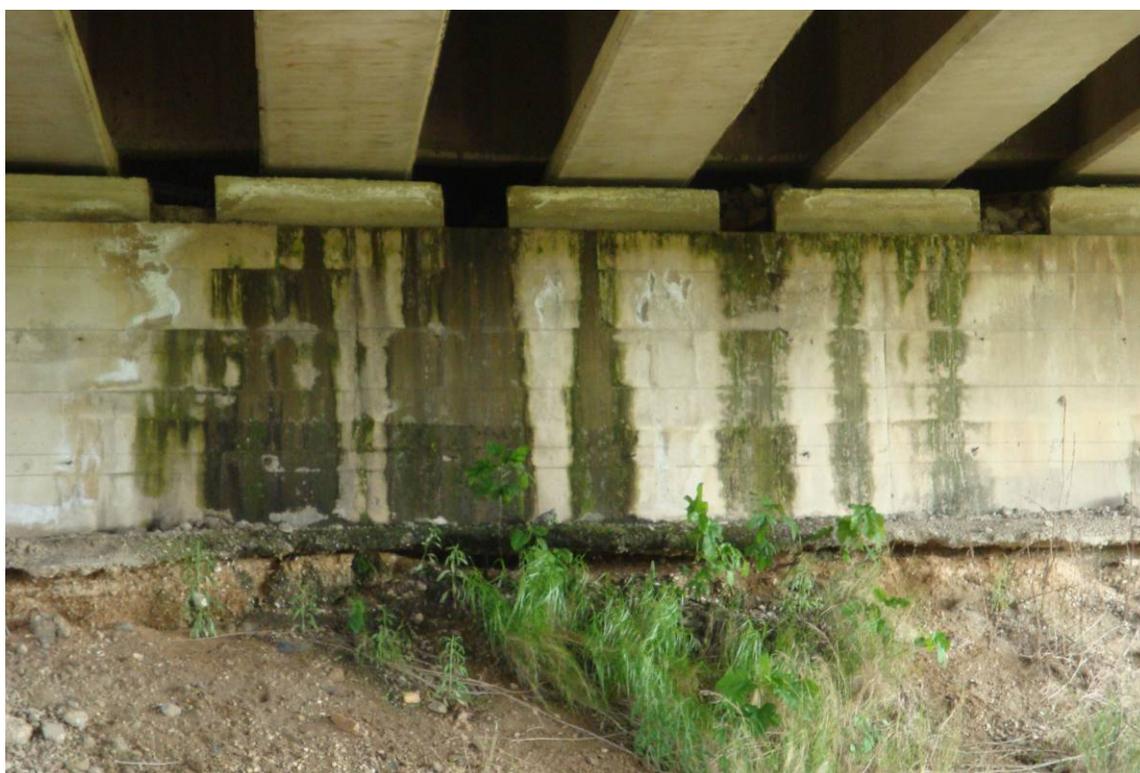
Le spalle e le superfici esterne delle travi di bordo risultano interessate dallo scolo delle acque meteoriche, per effetto del cattivo funzionamento dei giunti trasversali e dei discendenti, con conseguente dilavamento del calcestruzzo e distacco del copriferro.

Foto 4 – Particolare degrado spalla

- Risanamento superficiale dei calcestruzzi delle spalle e delle travi di bordo;
- posa in opera dei giunti trasversali e di nuovi ed efficienti sistemi di drenaggio delle acque meteoriche.

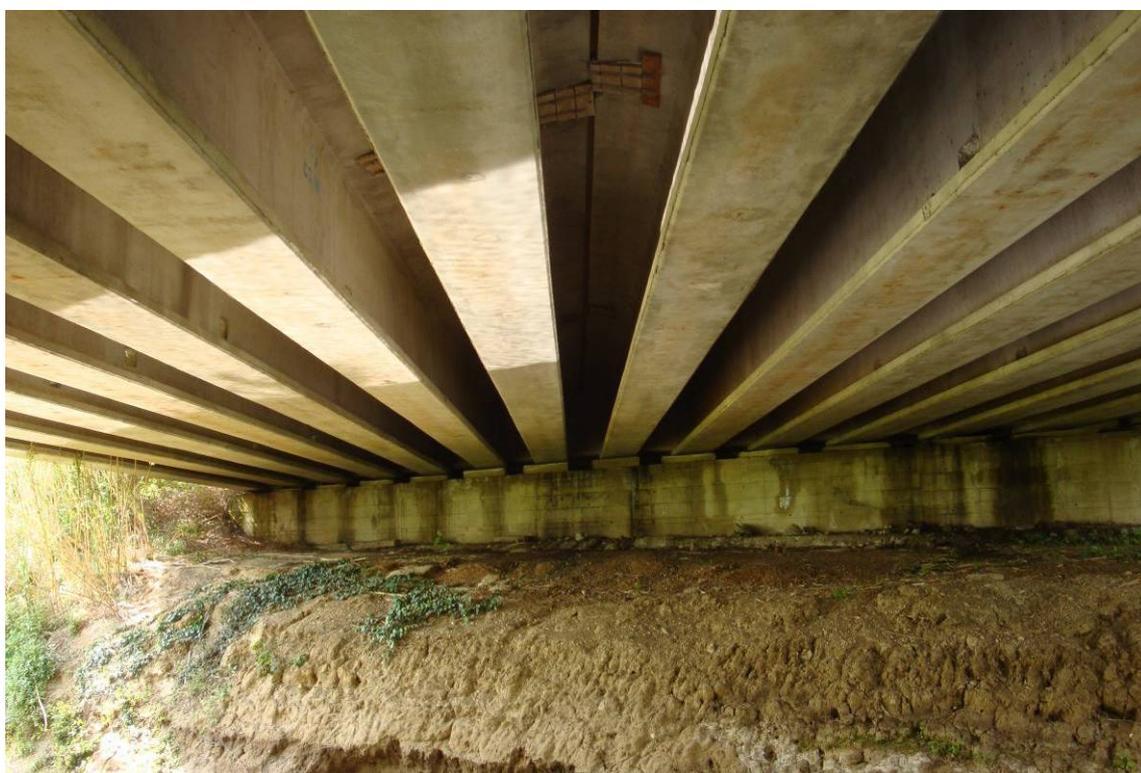
Le spalle risultano interessate dallo scolo delle acque meteoriche, per effetto del cattivo funzionamento dei giunti trasversali, con conseguente dilavamento del calcestruzzo e principio di distacco del copriferro.

Foto 2 – Vista intradosso e spalla – scolature sulla spalla

- Risanamento superficiale dei calcestruzzi delle spalle;
- posa in opera dei giunti trasversali e di nuovi ed efficienti sistemi di drenaggio delle acque meteoriche.

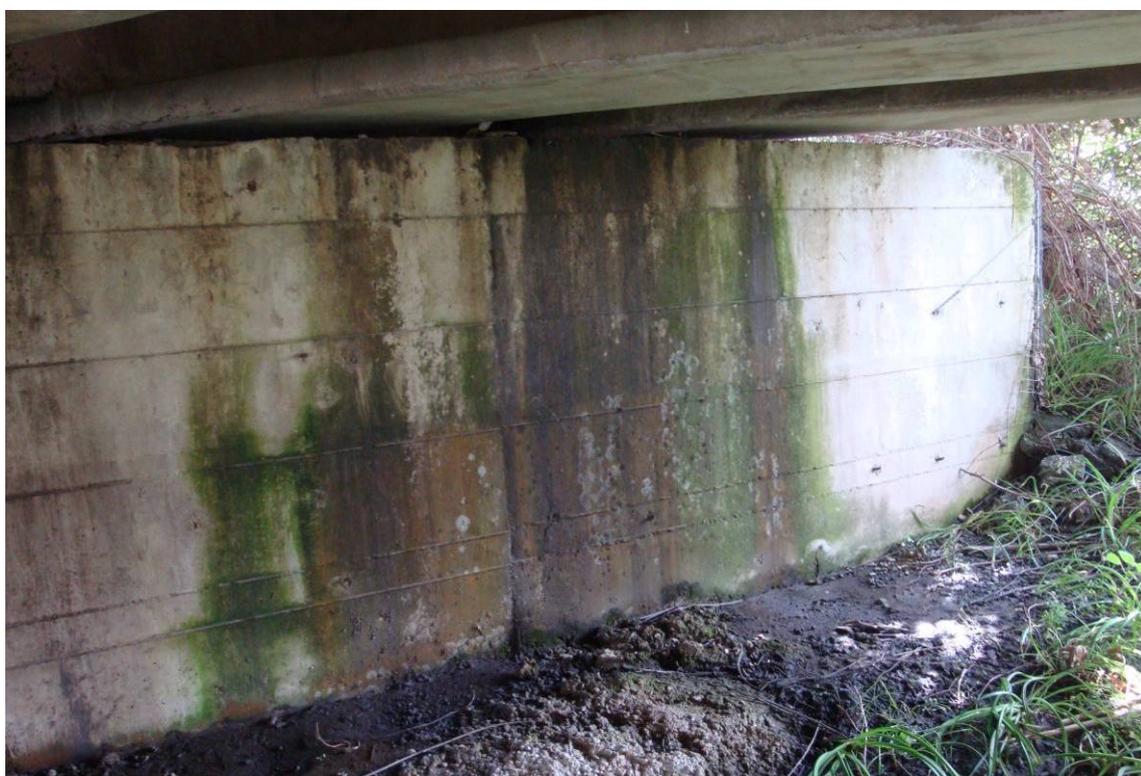
Foto 6 – Particolare spalla: scoloriture e dilavamento cls.

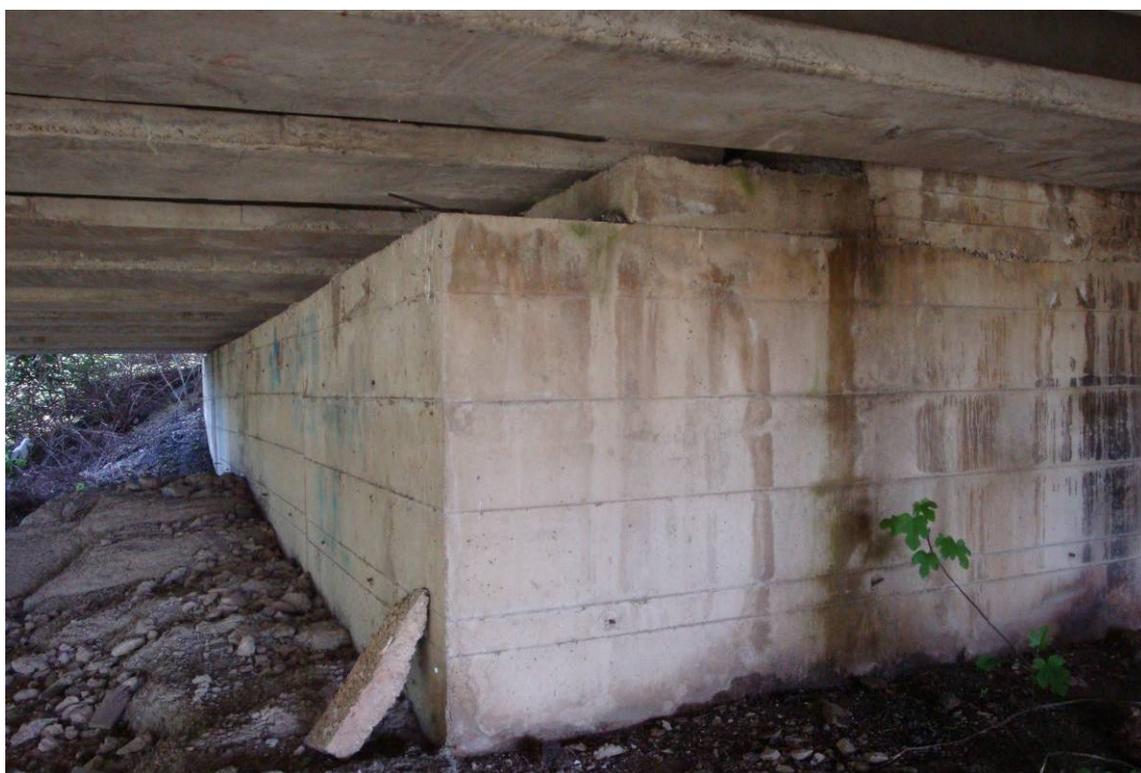
Le spalle ed i pulvini risultano interessati dallo scolo delle acque meteoriche, per effetto del cattivo funzionamento dei giunti trasversali, con conseguente dilavamento del calcestruzzo e principio di distacco del copriferro.

Foto 12 – Particolare spalla - scolature

- Risanamento superficiale dei calcestruzzi delle spalle e dei pulvini;
- posa in opera dei giunti trasversali e di nuovi ed efficienti sistemi di drenaggio delle acque meteoriche.

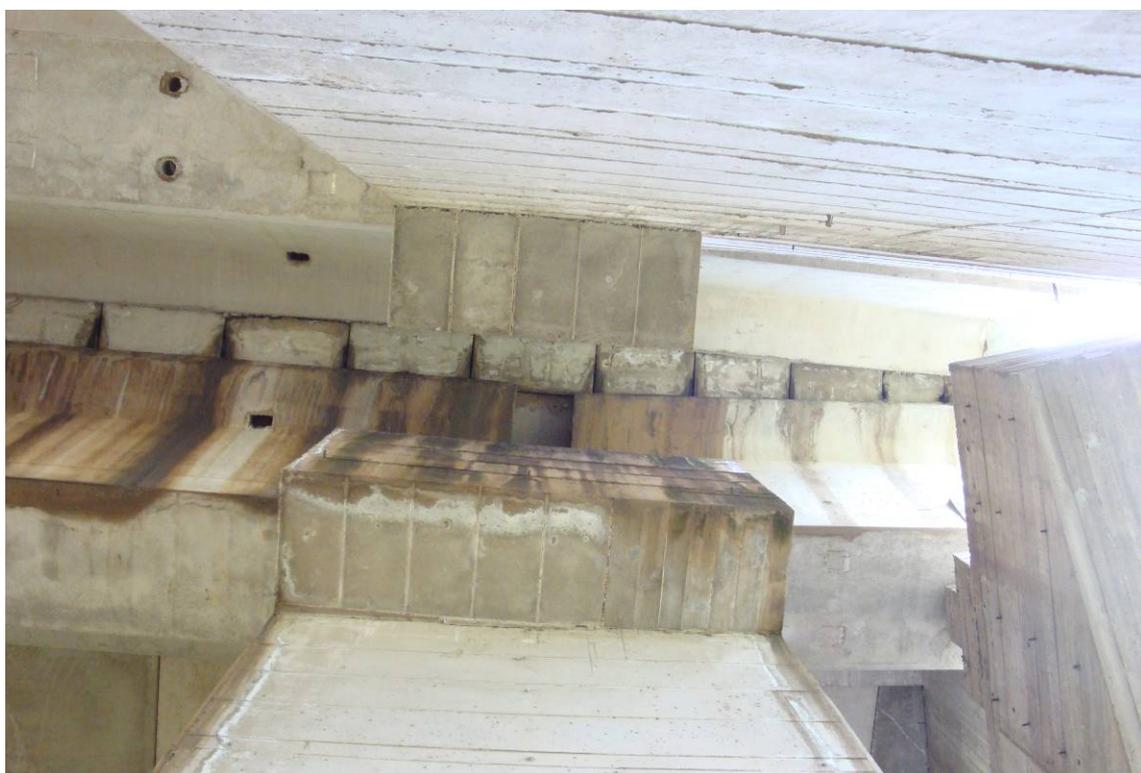
Gli elementi direttamente esposti agli agenti atmosferici (cordoli laterali, pulvini) o interessati dallo scolo delle acque meteoriche (testate delle travi, intradosso e fianco delle travi di bordo, spalle, pulvini, setti) risultano interessati da importanti fenomeni di degrado superficiale del cls.: umidità, dilavamento cls., distacco copriferro, armature scoperte e ossidate, ecc.

Foto 18 – Sottovia ferroviario – zona di innesto dell'ala della farfalla – intradosso impalcato scolare e dilavamento cls.

- Risanamento superficiale dei calcestruzzi delle spalle, dei pulvini e delle zone di appoggio delle travi;
- posa in opera dei giunti trasversali e di nuovi ed efficienti sistemi di drenaggio delle acque meteoriche.

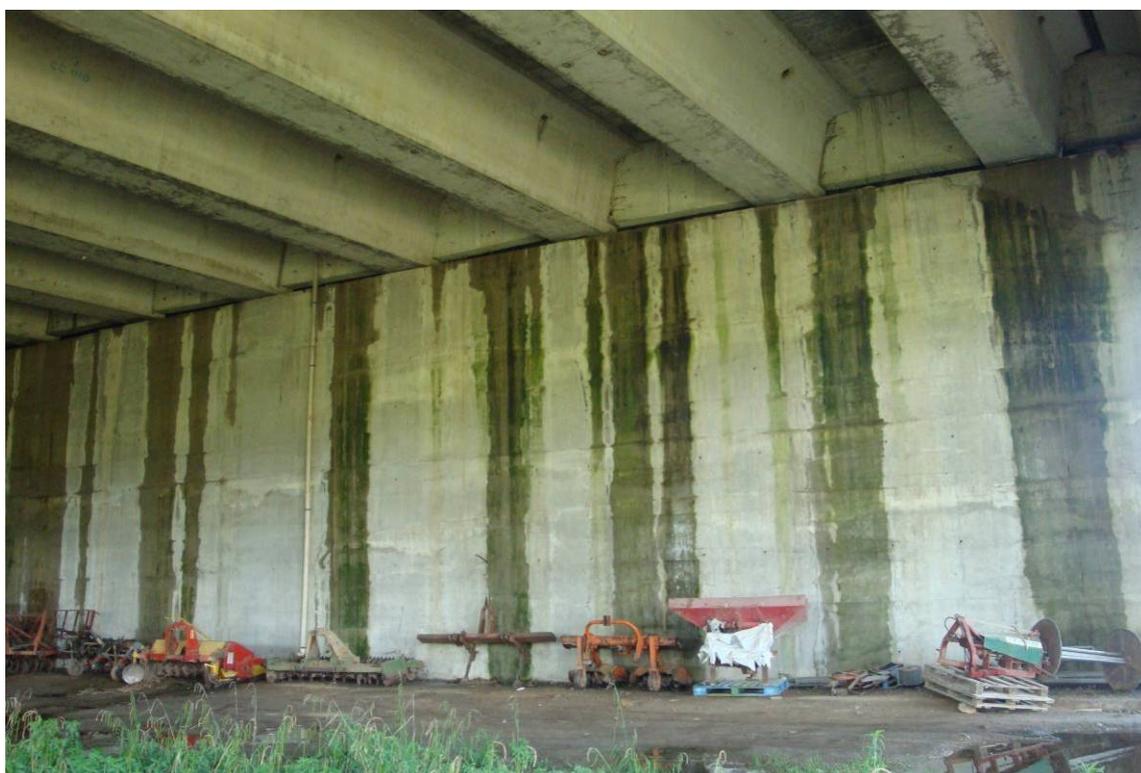
Gli elementi direttamente esposti agli agenti atmosferici (cordoli laterali, pulvini) o interessati dallo scolo delle acque meteoriche (testate delle travi, intradosso e fianco delle travi di bordo, spalle, pulvini, setti) risultano interessati da importanti fenomeni di degrado superficiale del cls.: umidità, dilavamento cls., distacco copriferro, armature scoperte e ossidate, ecc.

Foto 14 – Setto della connessione a farfalla – scolature e dilavamento cls.

- Risanamento superficiale dei calcestruzzi delle spalle, dei pulvini e delle zone di appoggio delle travi;
- posa in opera dei giunti trasversali e di nuovi ed efficienti sistemi di drenaggio delle acque meteoriche.

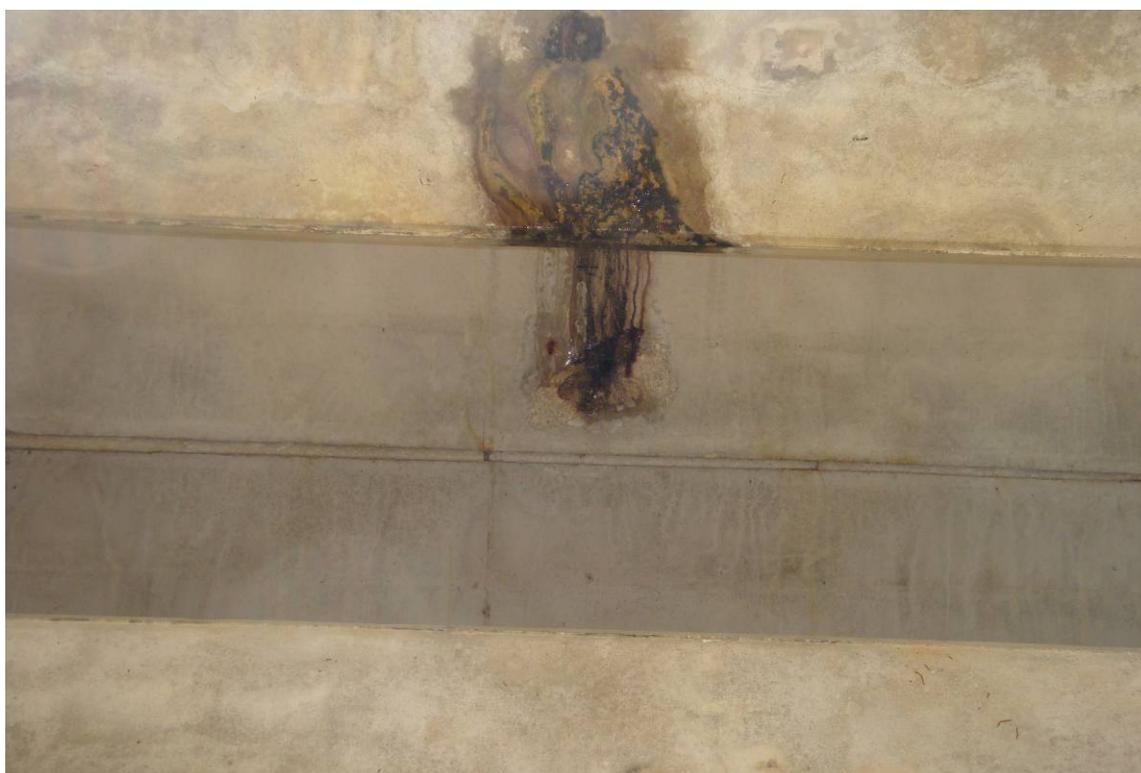
Foto 12 - Particolare trave - infiltrazioni

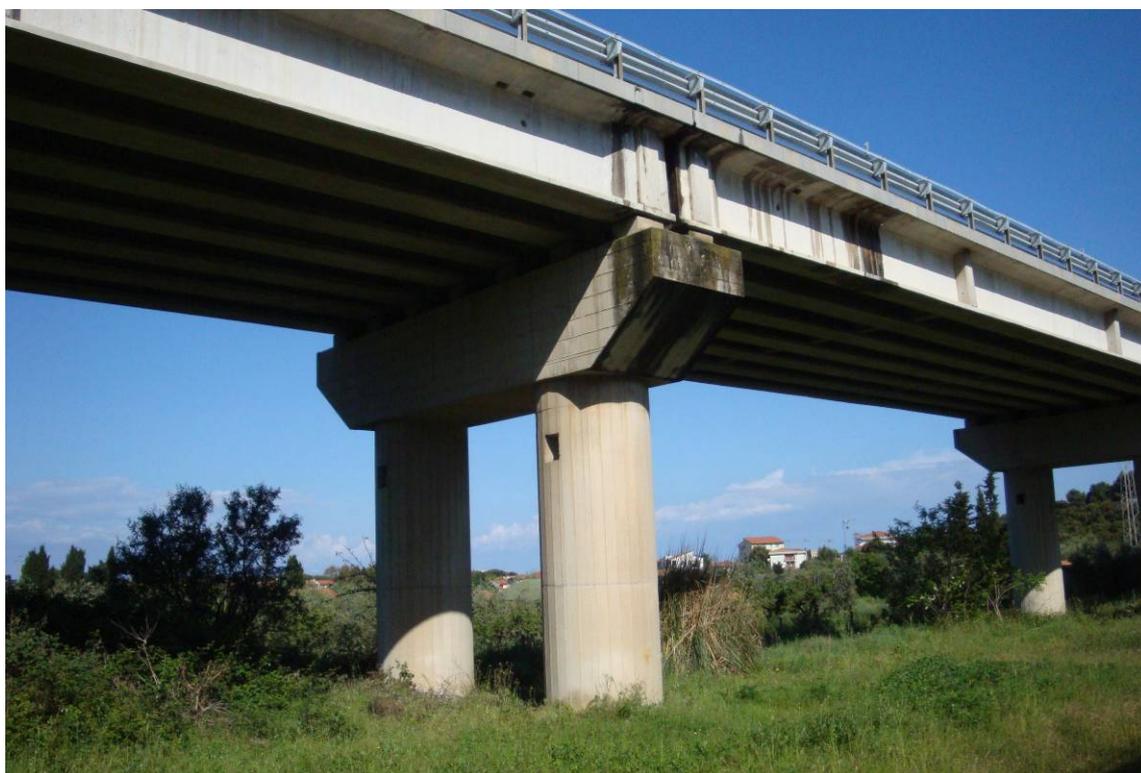
Foto 13 – Particolare scolature su trave di bordo e pulvino

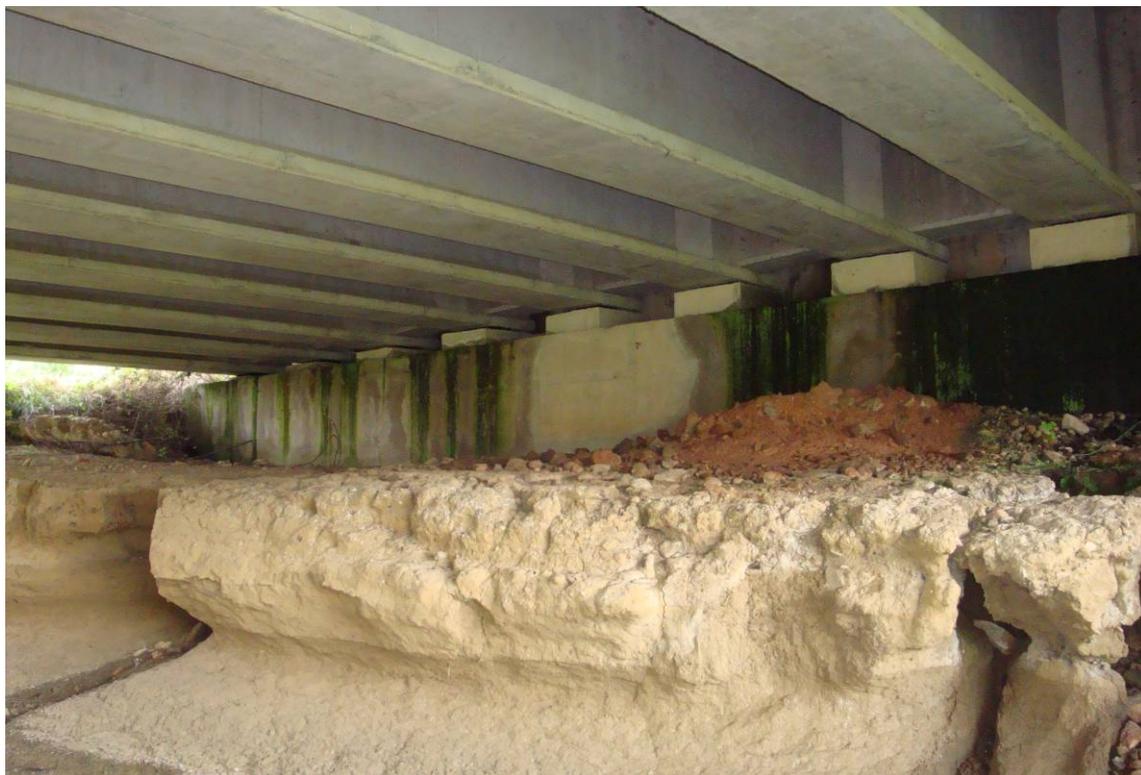
Foto 5 – Vista spalla: scolature cls.

- Risanamento superficiale dei calcestruzzi delle spalle e delle zone di appoggio delle travi;
- posa in opera dei giunti trasversali e di nuovi ed efficienti sistemi di drenaggio delle acque meteoriche.

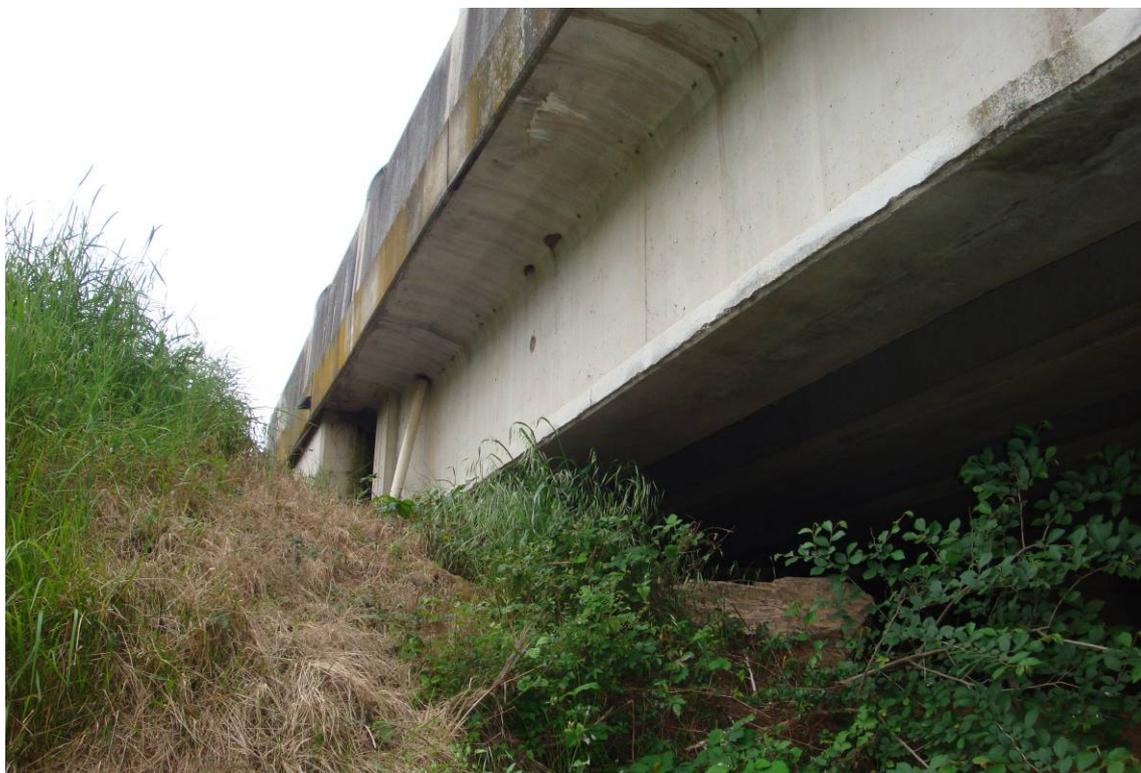
Foto 6 – Vista laterale trave: scolature e dilavamento cls.

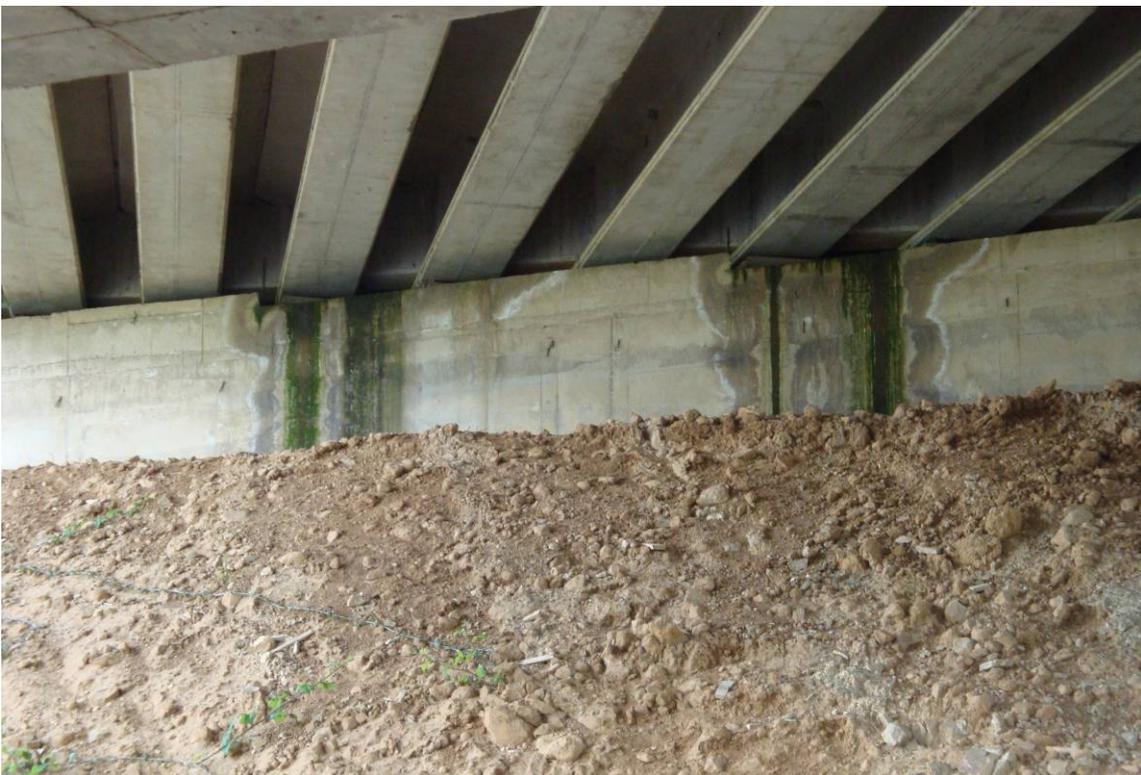
Foto 10 – Vista spalla: scolature e dilavamento cls.

- Risanamento superficiale dei calcestruzzi delle spalle, dei pulvini e delle zone di appoggio delle travi;
- posa in opera dei giunti trasversali e di nuovi ed efficienti sistemi di drenaggio delle acque meteoriche.

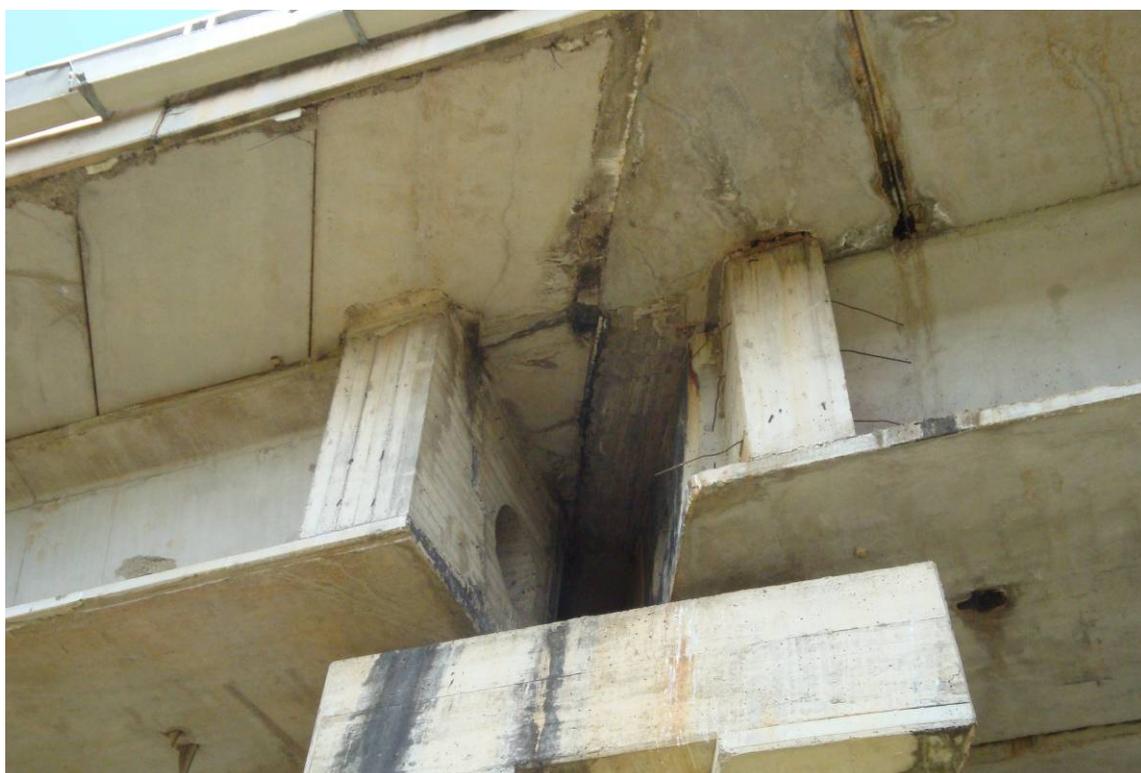
Foto 22 – infiltrazioni e scoloriture

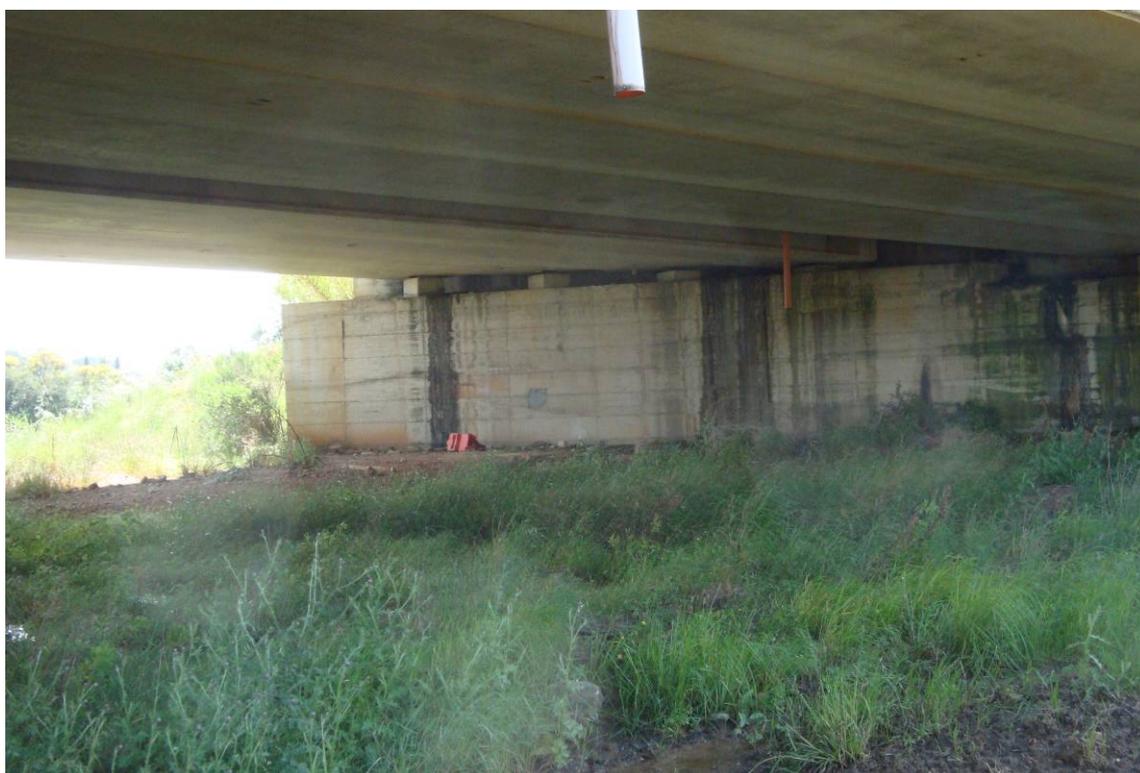
Foto 26 - Vista spalla - scolature

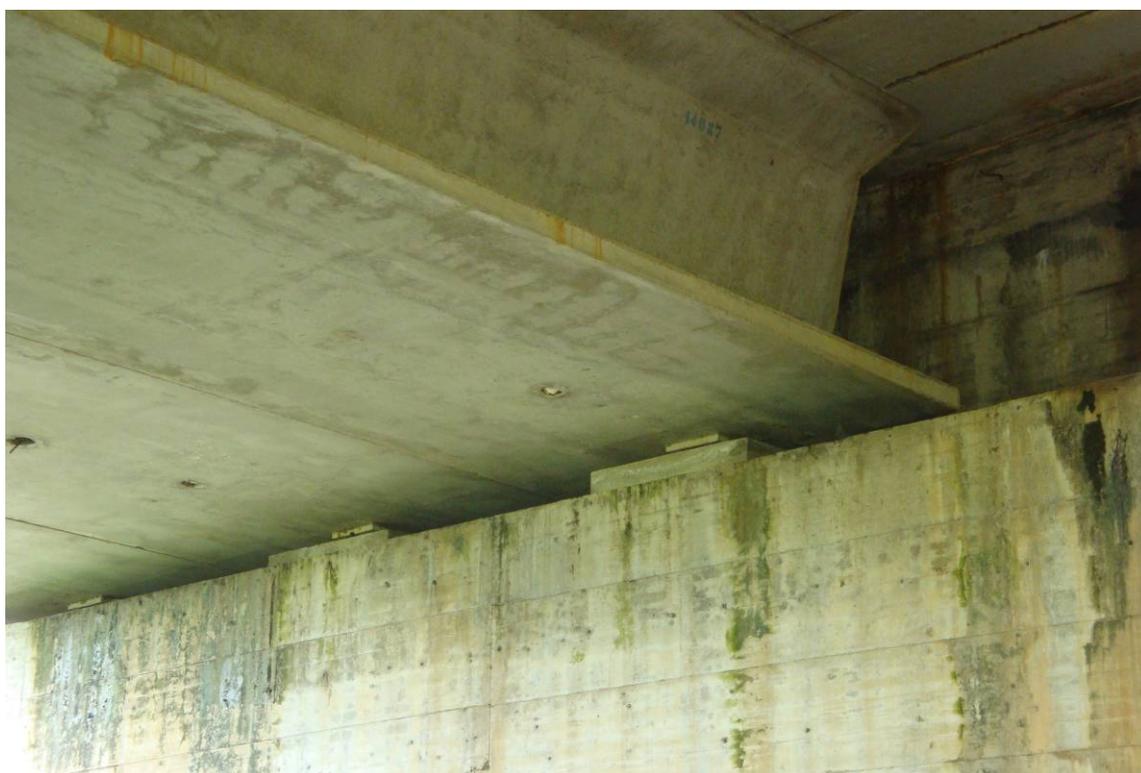
Foto 6 – Particolare appoggio delle travi sulla spalla e dilavamento spalla

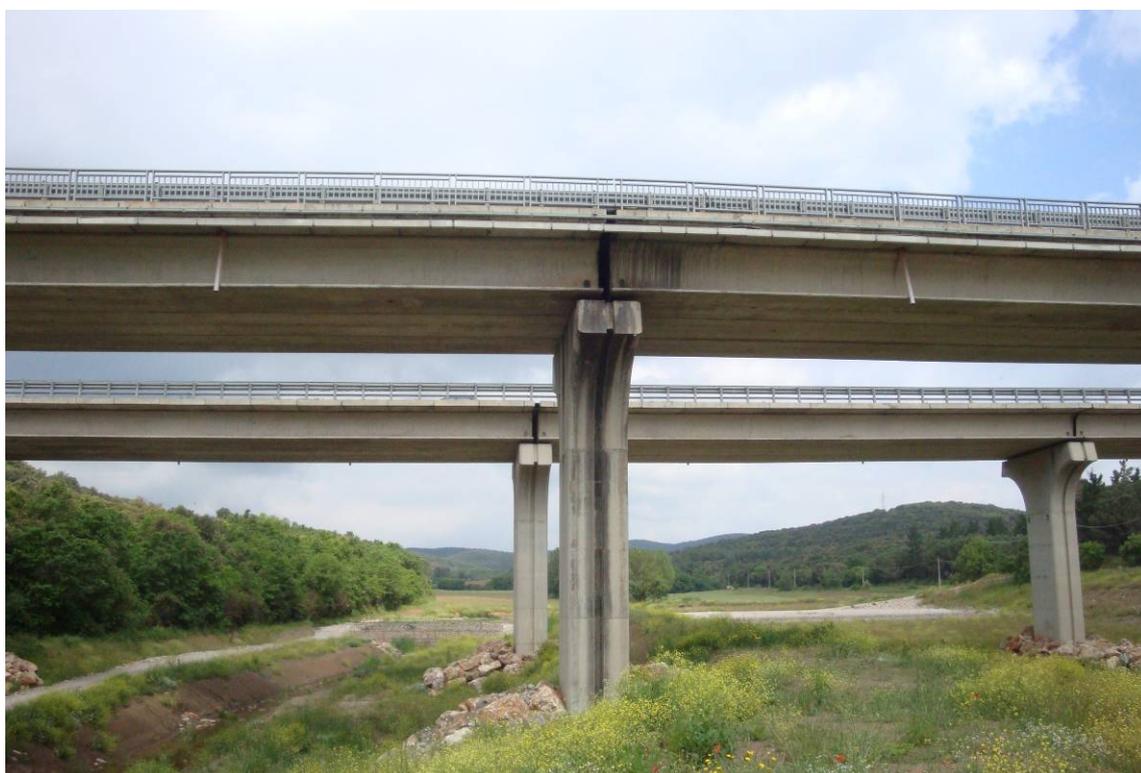
Foto 10 – Vista degrado travi e pila

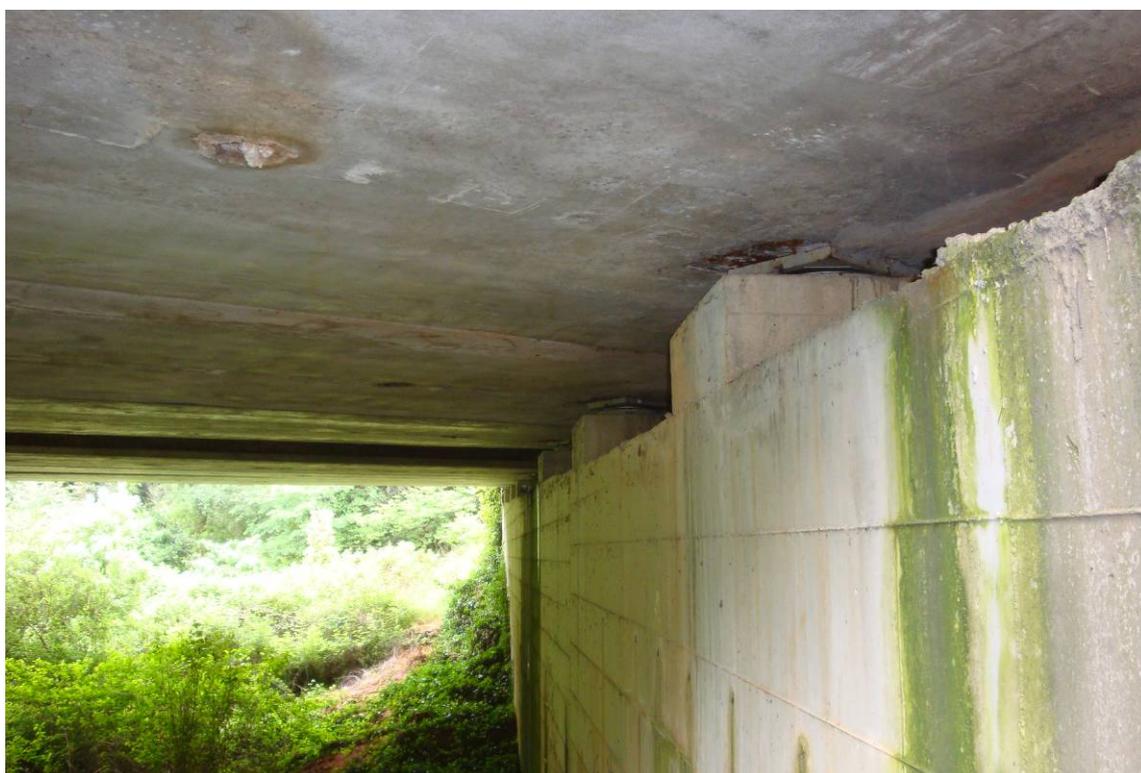
Foto 6 – Vista intradosso – particolare scolature spalle

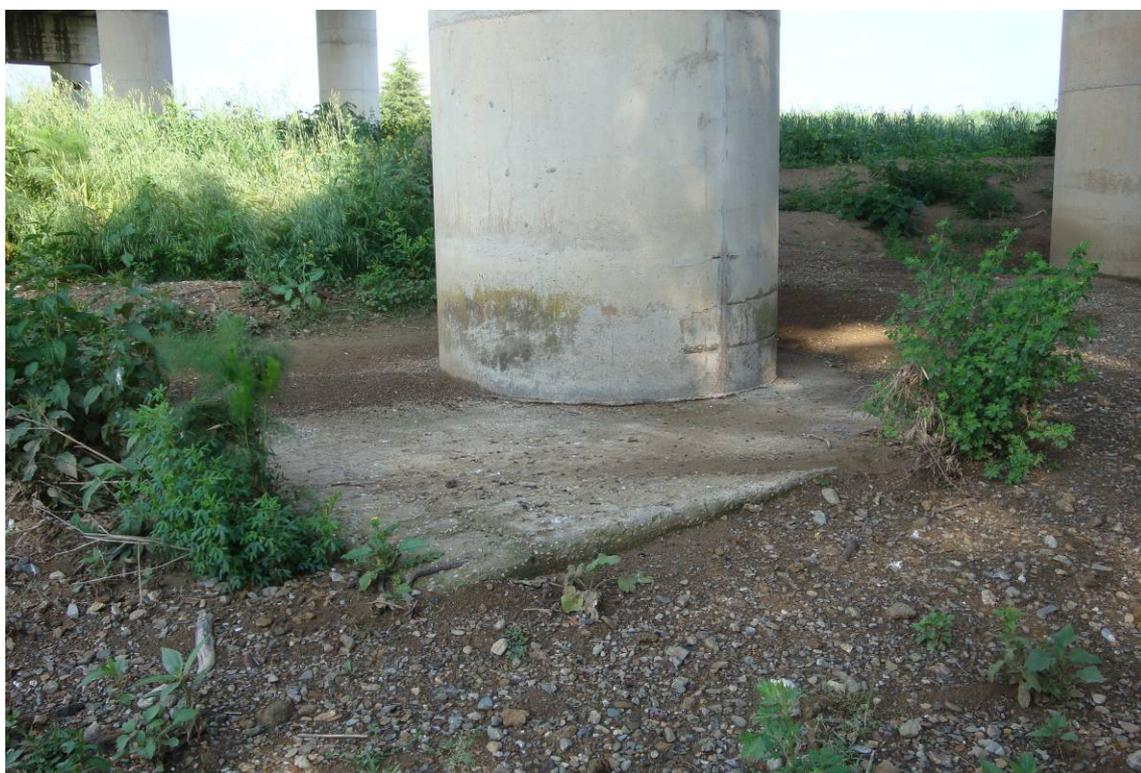
Foto 12 – Plinto pila – distacco cls. e armature scoperte alla base della pila

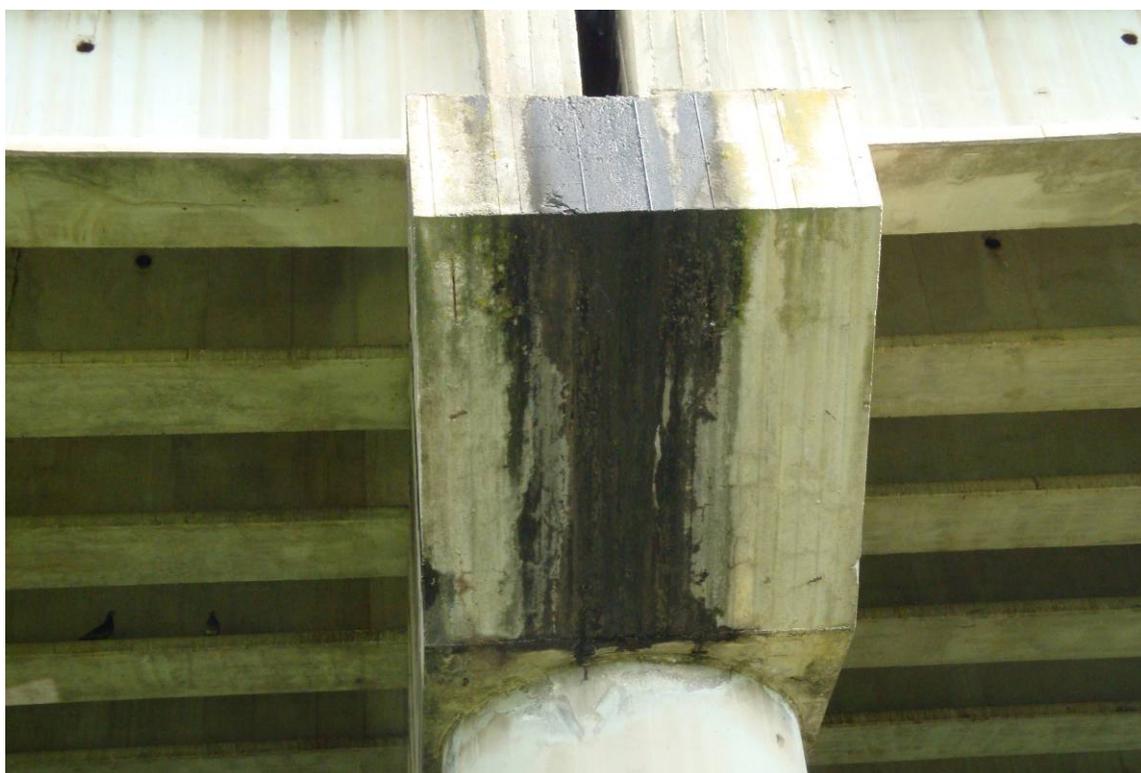
Foto 16 – Particolare scoloriture pulvino

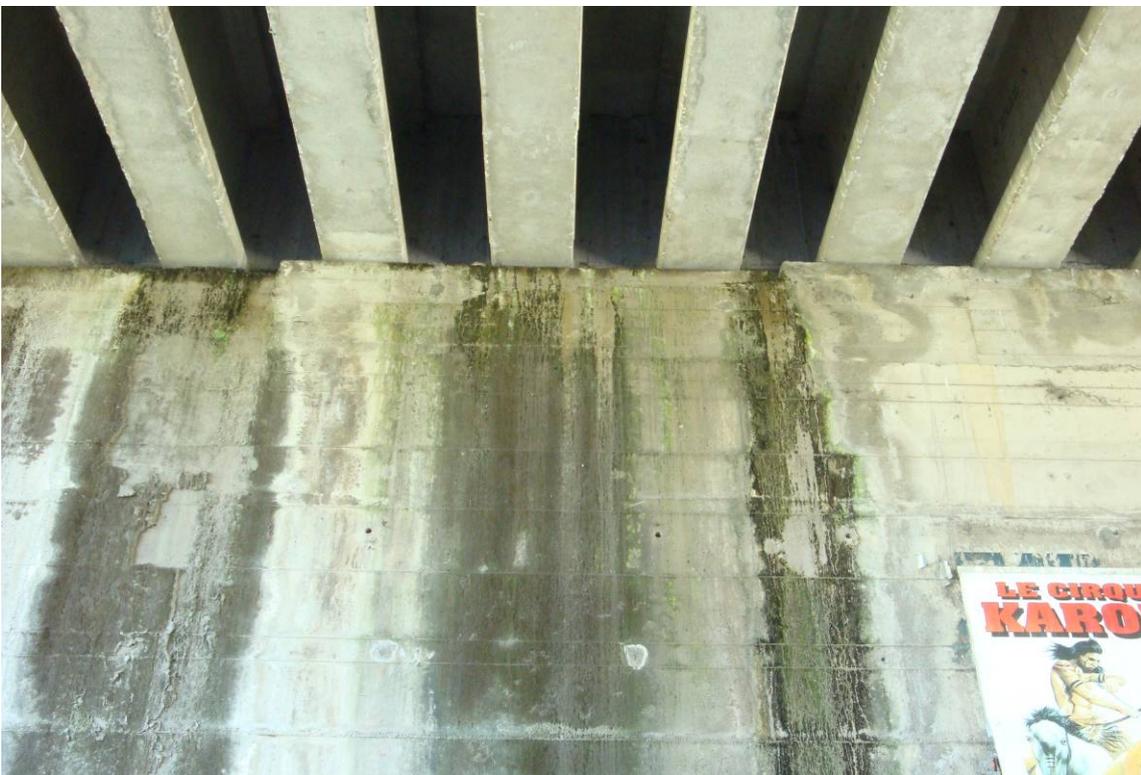
Foto 4 – Particolare spalla – scoloriture

- Risanamento superficiale dei calcestruzzi delle spalle e delle travi di bordo;
- posa in opera dei giunti trasversali e di nuovi ed efficienti sistemi di drenaggio delle acque meteoriche.
