**AUTOSTRADA (A12) : ROSIGNANO – CIVITAVECCHIA
LOTTO 2**

TRATTO: SAN PIETRO IN PALAZZI – SCARLINO

**SCHEDE DESCRITTIVE E DOCUMENTAZIONE FOTOGRAFICA
DELLE OPERE ESISTENTI**

AUTOSTRADA A12 – ROSIGNANO-CIVITAVECCHIA**LOTTO 2 – ROSIGNANO - FOLLONICA****VIADOTTO VI30 – TORRENTE ACQUERTA
PROGR. SS1 KM 281+945****SOPRALLUOGO DEL 25.05.2010****Progressiva**

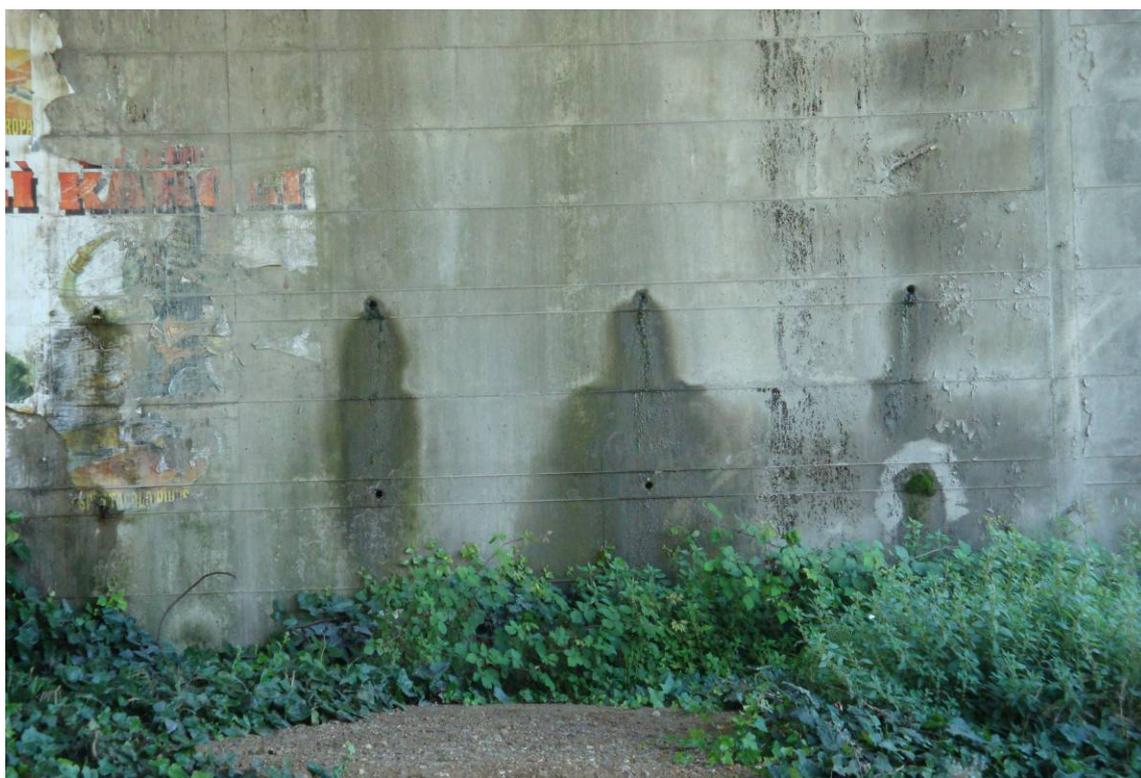
Foto 5 – Particolare spalla – scolature

- Risanamento superficiale dei calcestruzzi delle spalle e delle travi di bordo;
- posa in opera dei giunti trasversali e di nuovi ed efficienti sistemi di drenaggio delle acque meteoriche.

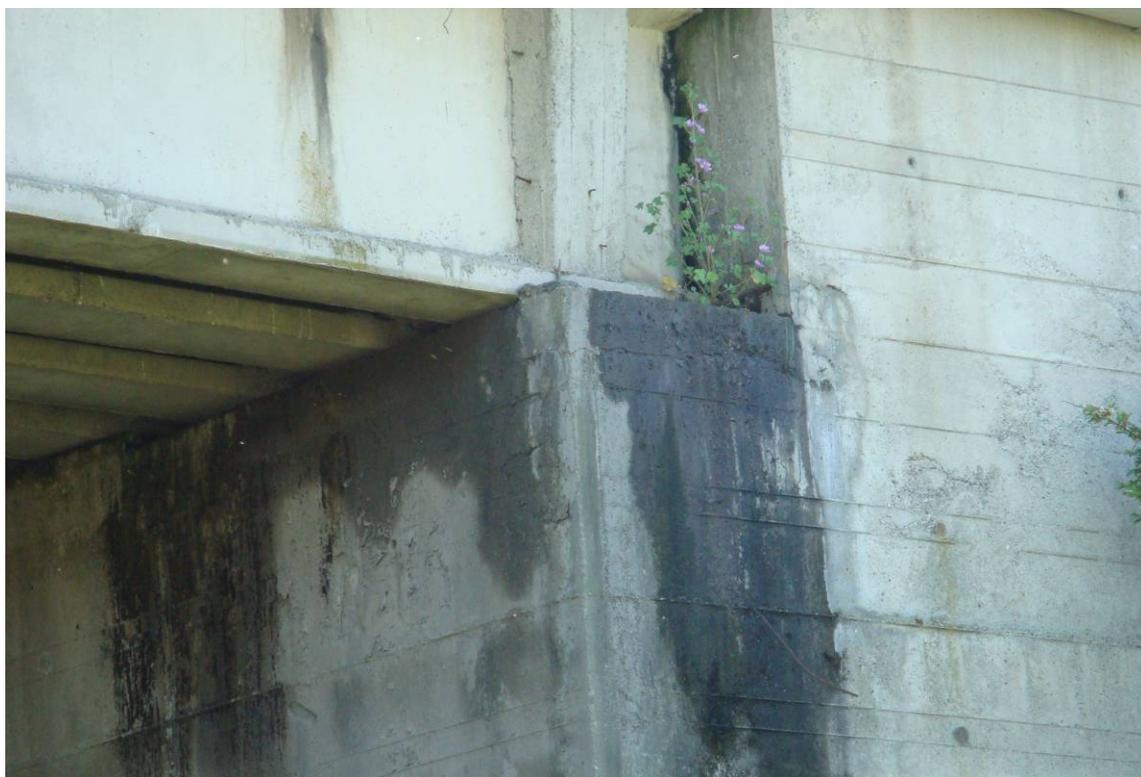
Foto 6 – Particolare spalla – scolature

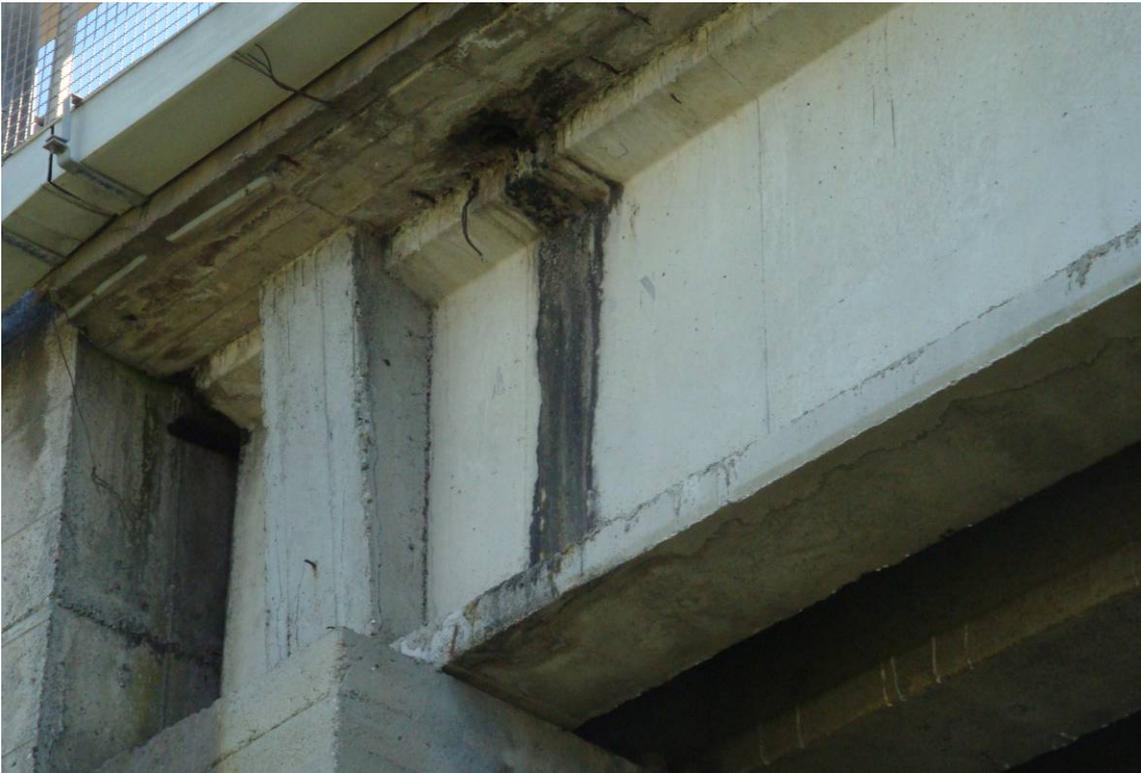
Foto 7 – Particolare testata trave di bordo – scolature

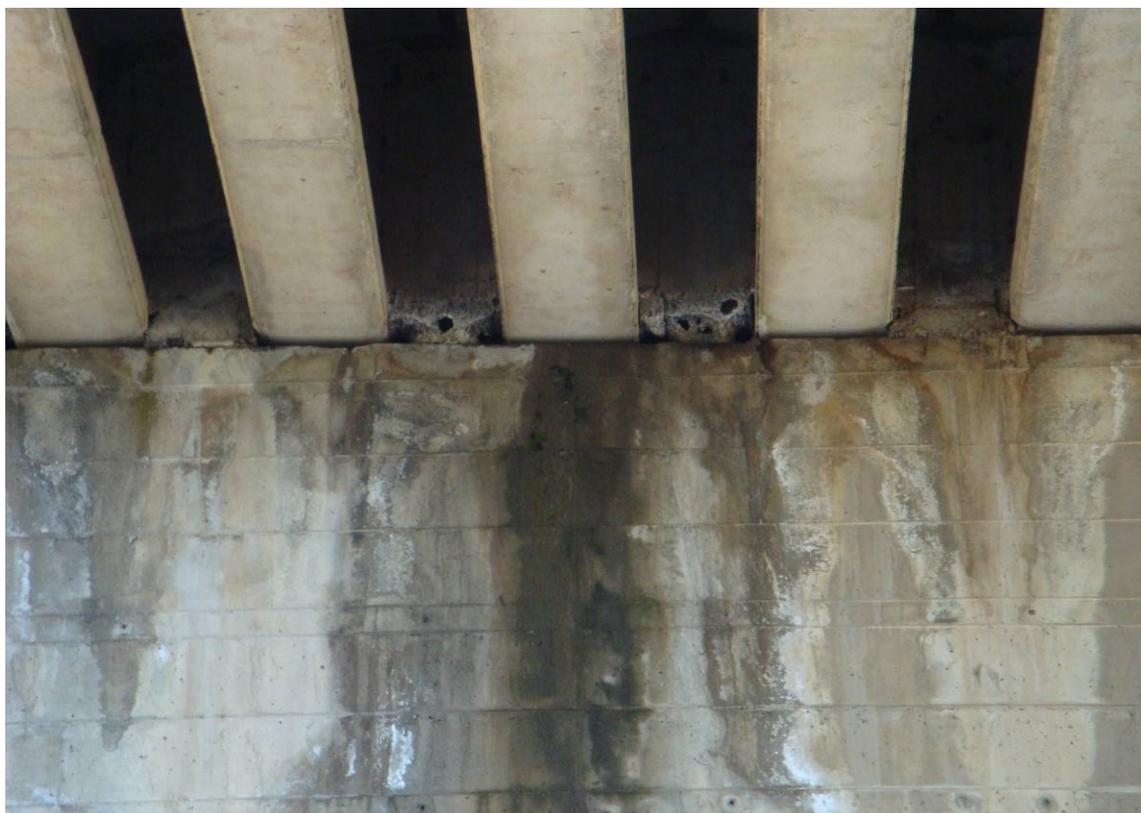
Foto 6 – Particolare spalla - scolature

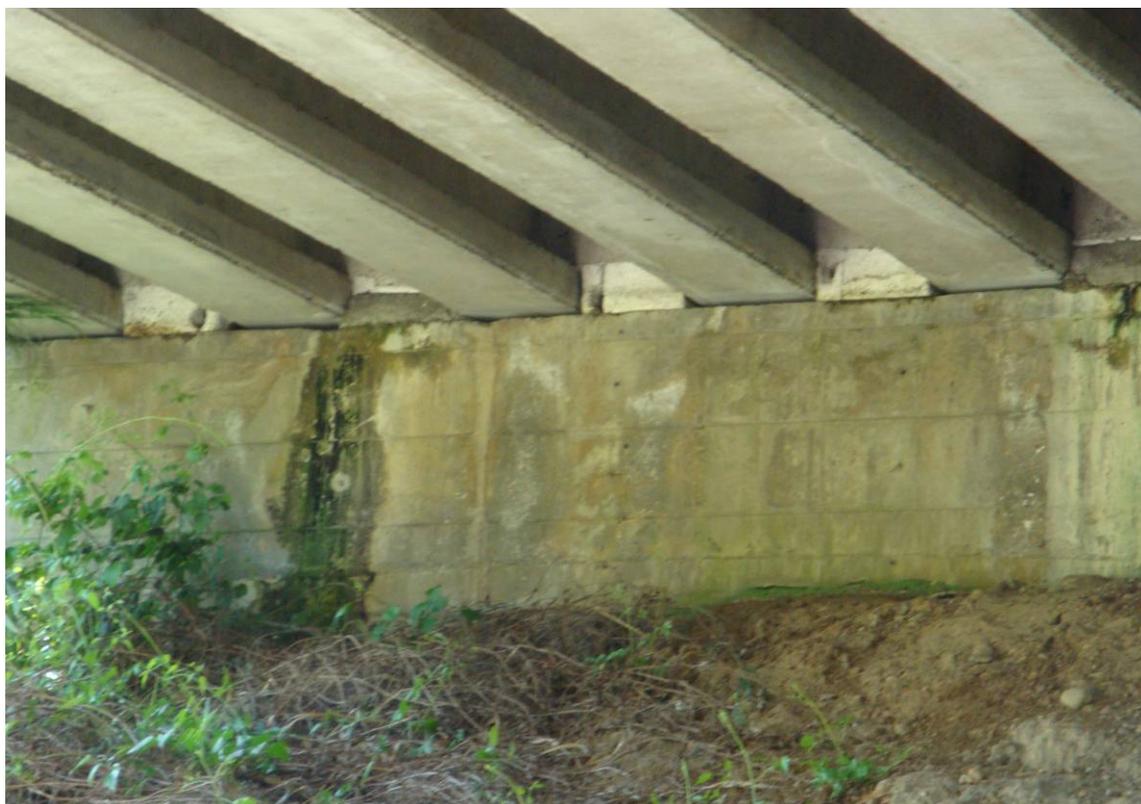
Foto 4 – Particolare spalla – scolature

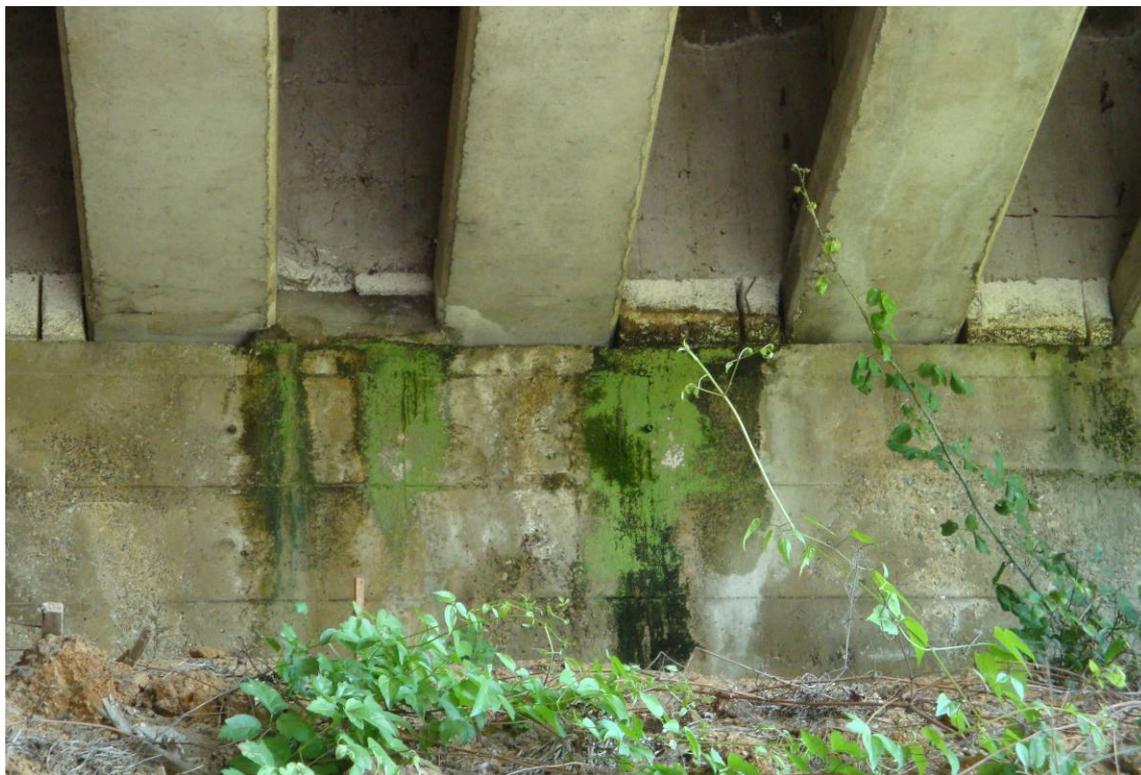
Foto 5 – Particolare spalla – scolature

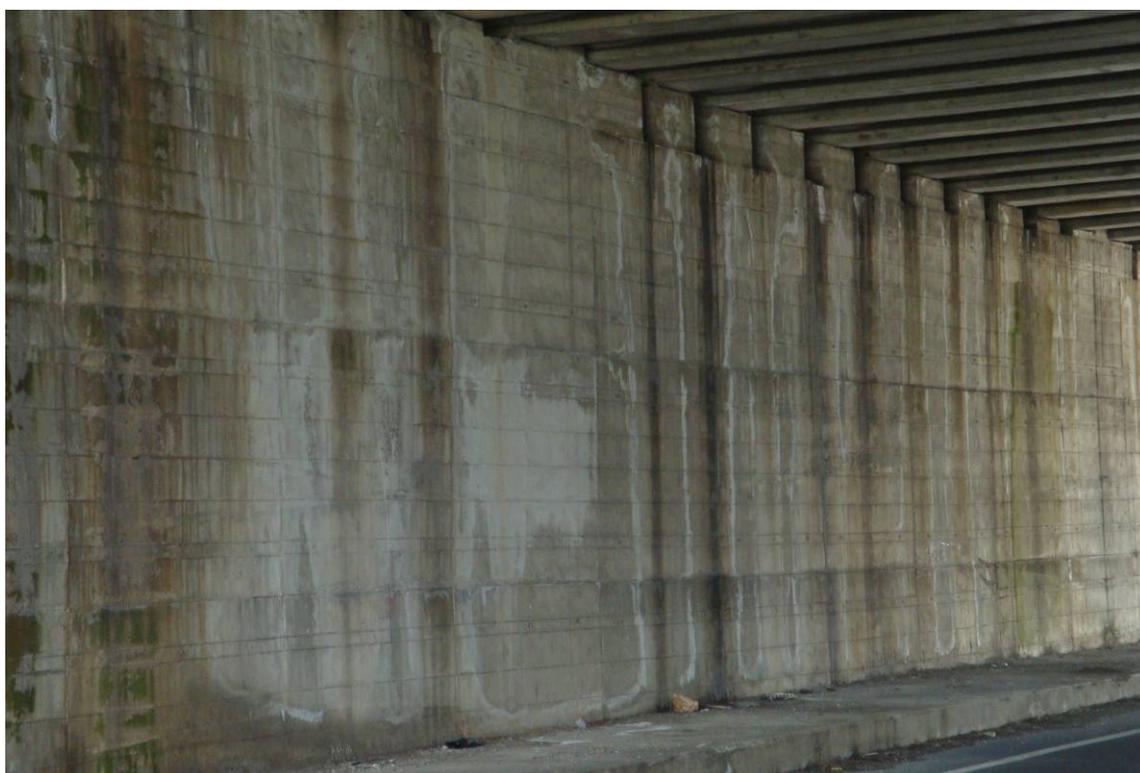
Foto 6 – Vista spalla – scolature e – scolature e dilavamento cls.

- Risanamento superficiale dei calcestruzzi delle spalle;
- posa in opera dei giunti trasversali e di nuovi ed efficienti sistemi di drenaggio delle acque meteoriche.

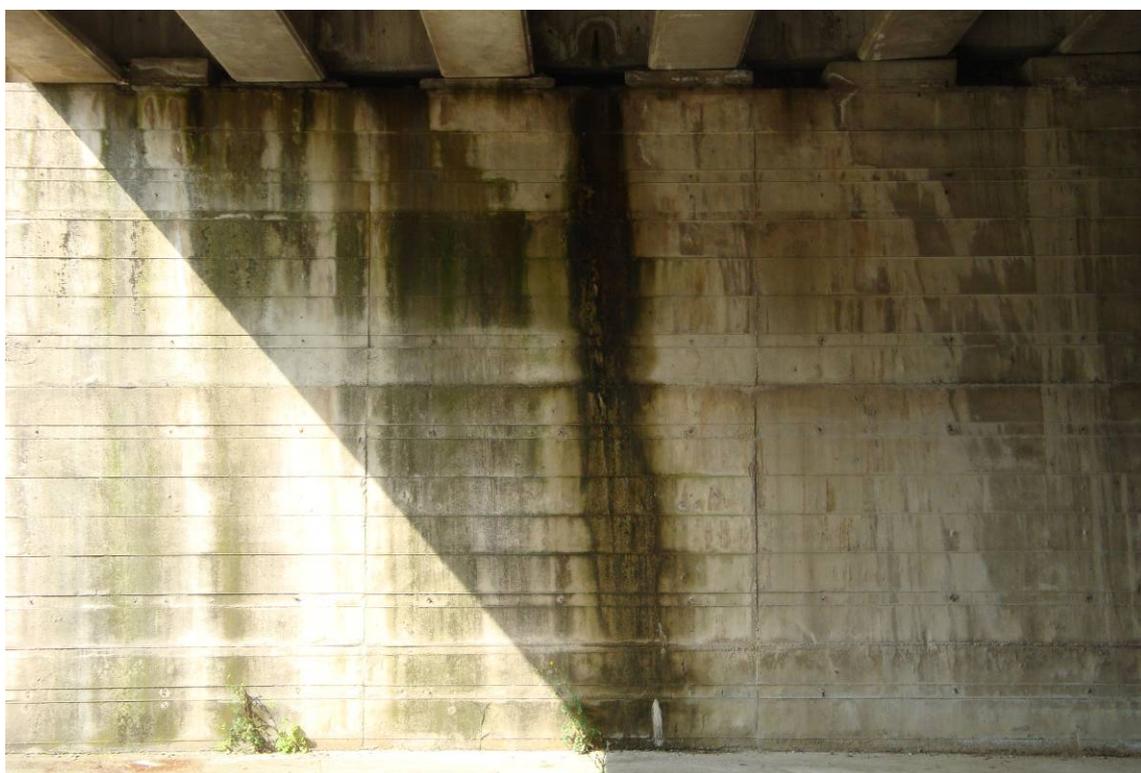
Foto 8 – Particolare spalla – scolature e – scolature e dilavamento cls.

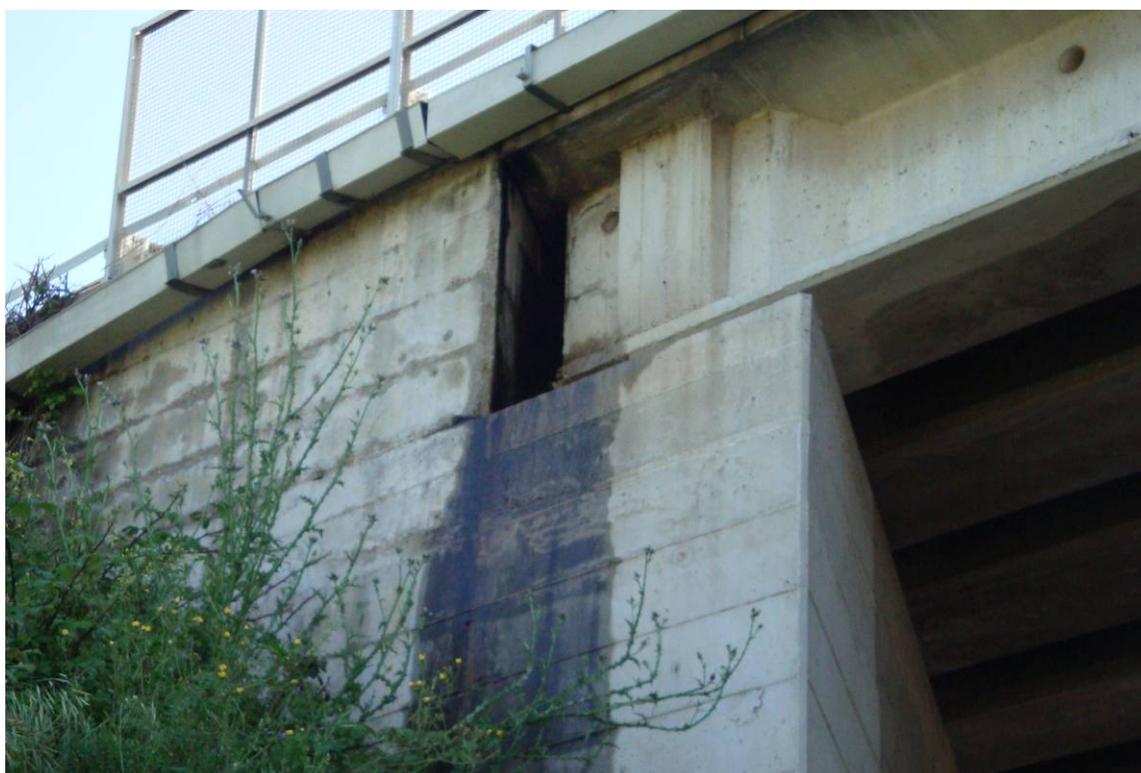
Foto 4 – Particolare spalla – scolature e dilavamento del cls.

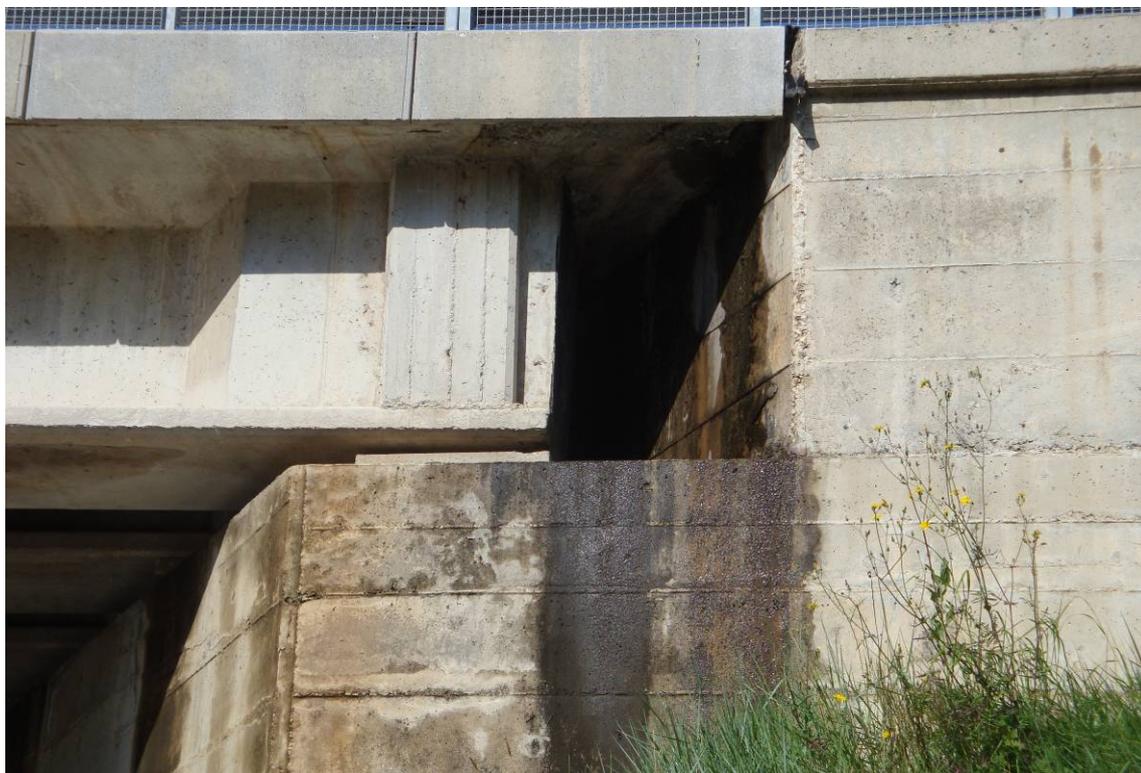
Foto 5 – Particolare spalla – scolature e dilavamento del cls.

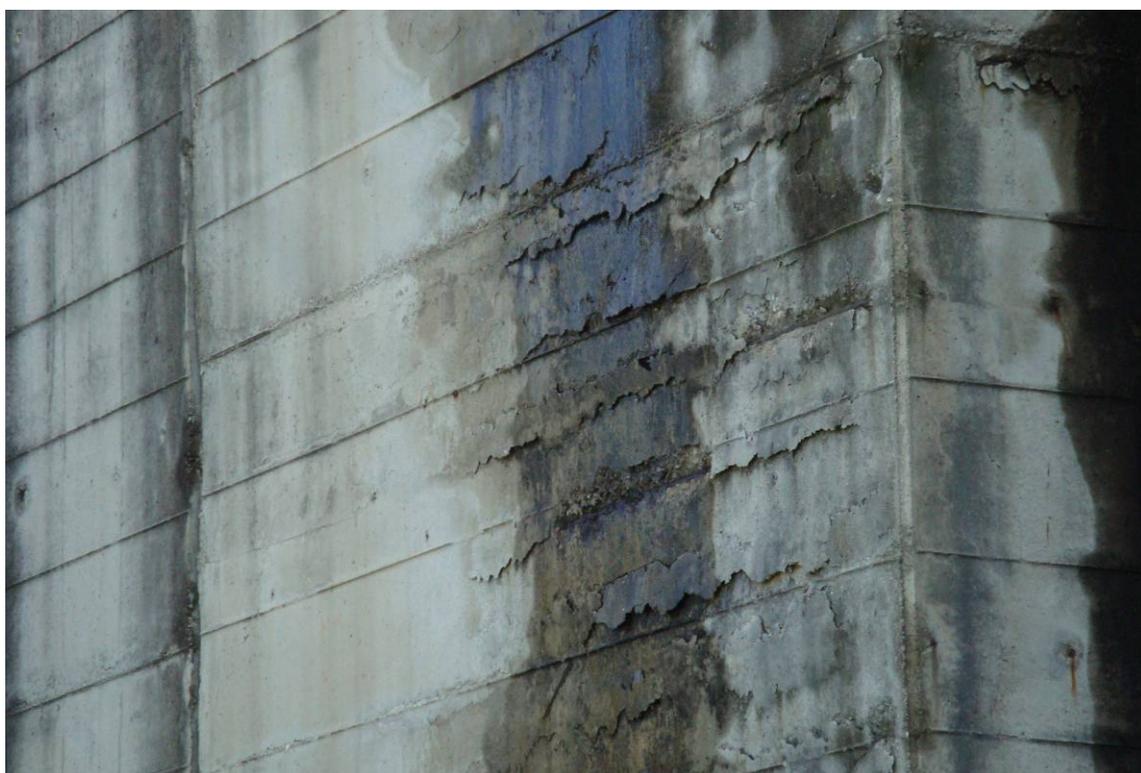
Foto 4 – Particolare spalla – umidità e distacco del copriferro
