REGIONE TOSCANA
Giunta Regionale

Direzione Generale della Presidenza
SISTEMA REGIONALE DI PROTEZIONE CIVILE

RELAZIONE SULL'EVENTO DEL 07.05.2010
DISSESTO AVVENUTO NEI PRESSI DI BORGO SAN GIUSTO SULLA
STRADA COMUNALE "LA FRANA" NEL COMUNE DI VOLTERRA

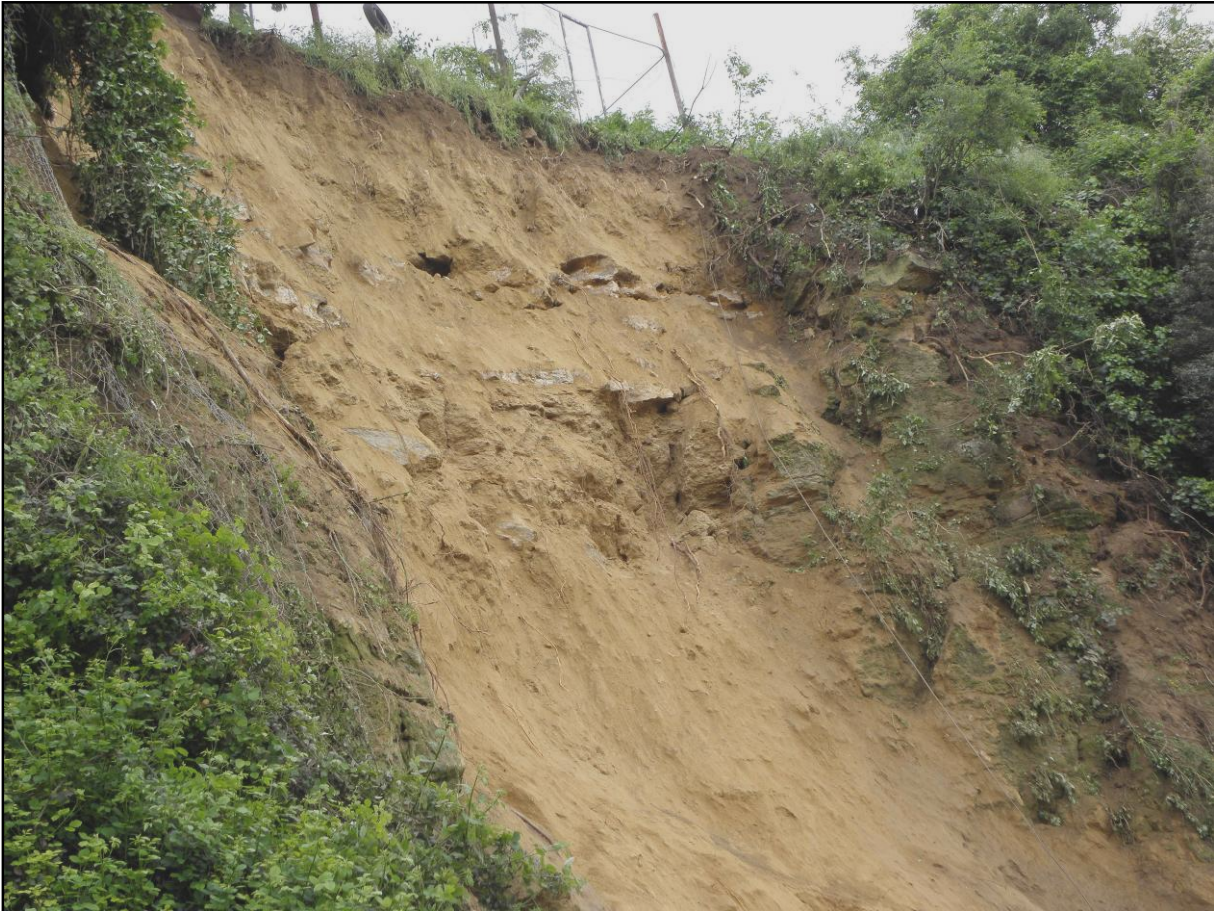
Il piede della frana è posto 80 m a valle della scalinata che collega la “Via comunale della frana” con le abitazioni soprastanti; il fronte della frana misura 16 m, mentre il dislivello tra il piano stradale e il ciglio superiore della nicchia di distacco è di circa 22 m.

Il terreno asportato mediante autocarri ha un volume di circa 400 mc, corrispondenti a circa 130 mc di terreno in posto.

Da un punto di vista cinematico la frana è classificabile come “frana di crollo”, seppure con una componente di scivolamento del blocco distaccatosi dalla sommità e con rotolamento di alcuni elementi litoidi oltre la sede stradale in direzione dell'edificio sottostante.

Dalle analisi e dai rilievi condotti nei giorni successivi al dissesto, da tecnici comunali e geologi è emerso che la parete risulta in precarie condizioni di stabilità sia a causa della scarsa coerenza dei materiali che la costituiscono che per la presenza di fratture e giunti che nel tempo hanno parzialmente disarticolato l'ammasso.

A fronte di quanto riportato nella relazione tecnico specialistica redatta per conto dell'Amministrazione comunale di Volterra, al fine di salvaguardare la sicurezza della strada e del fabbricato attualmente oggetto dei provvedimenti interdittivi, sono stati individuati degli interventi minimi da attuare con la massima urgenza, e in particolare:

- pulizia del versante dalla vegetazione infestante, prevedendo anche l'abbattimento di piante pericolanti; tale pulizia consentirà un più agevole studio di dettaglio delle condizioni di affioramento dell'ammasso roccioso lungo la "via comunale della frana" e l'eventuale individuazione di altri "punti sensibili".
- bonifica preliminare del versante a monte, mediante disgaggio di eventuali massi pericolanti.
- Messa in opera di una barriera paramassi lungo il lato a monte della "via comunale della frana"; tale barriera è un'opera passiva contro la caduta dei massi in grado di arrestare blocchi in movimento derivanti da crollo, che si propagano con moto di volo libero oppure rimbalzo, rotolio o scivolamento lungo un versante.
