RELAZIONE SULL'EVENTO DEL 10.09.2009 INCENDIO E DISSESTI DI VERSANTE SULLA SP 10 DI ARNI IN LOCALITA' TERRINCA NEL COMUNE DI STAZZEMA

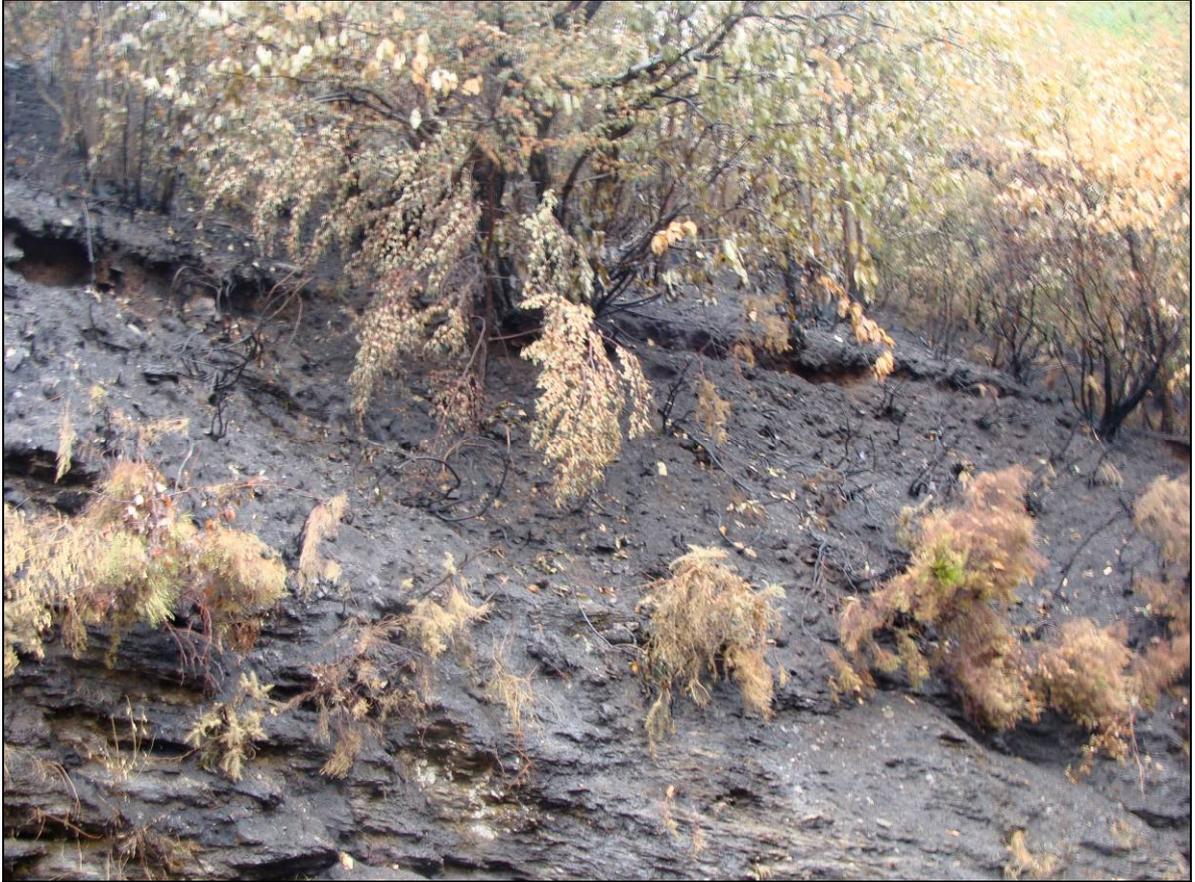
Stato dei suoli dopo il passaggio del fuoco

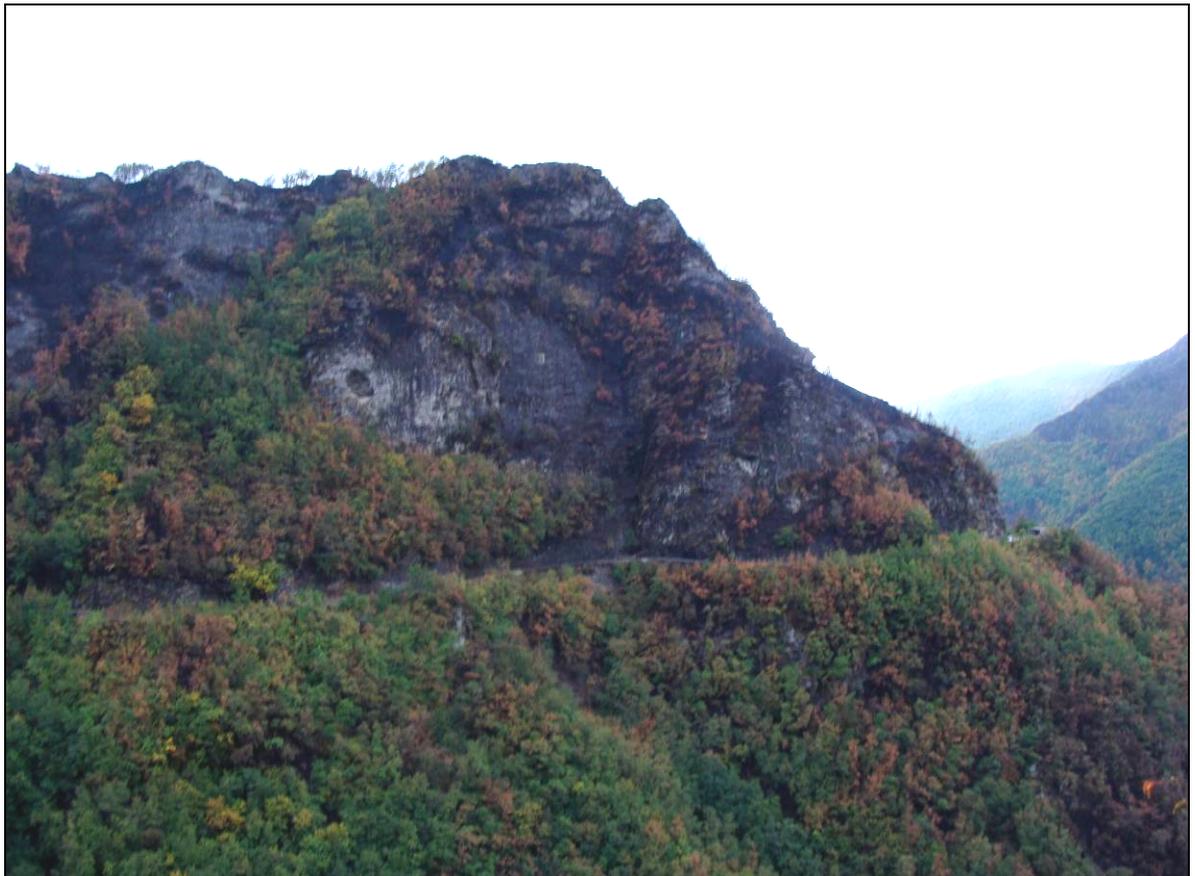
Esempio di destabilizzazione del versante acclive sovrastante la strada

- Ispezione versanti e disgaggio di blocchi instabili e rimozione di alberi bruciati in aree acclivi, preservando comunque il più possibile il suolo per favorire il futuro riattecchimento della vegetazione.
- Disgaggio e bonifica della scarpata e della sede stradale.
- Installazione barriere paramassi leggere a protezione della strada in corrispondenza delle zone di versante con pendenze minori
- Messa in opera di barriere paramassi ad elevata energia di assorbimento alla base dei versanti più acclivi e maggiormente soggetti a rischio di crolli
- Rivestimento dei crinali più intensamente fratturati con rete metallica armata in aderenza;
- Acquisizione di un rilievo fotogrammetrico per un'accurata delimitazione dell'area colpita dall'incendio e per un'interpretazione di dettaglio dei fenomeni di dissesto potenziali o in atto ed un possibile coinvolgimento della sede stradale.

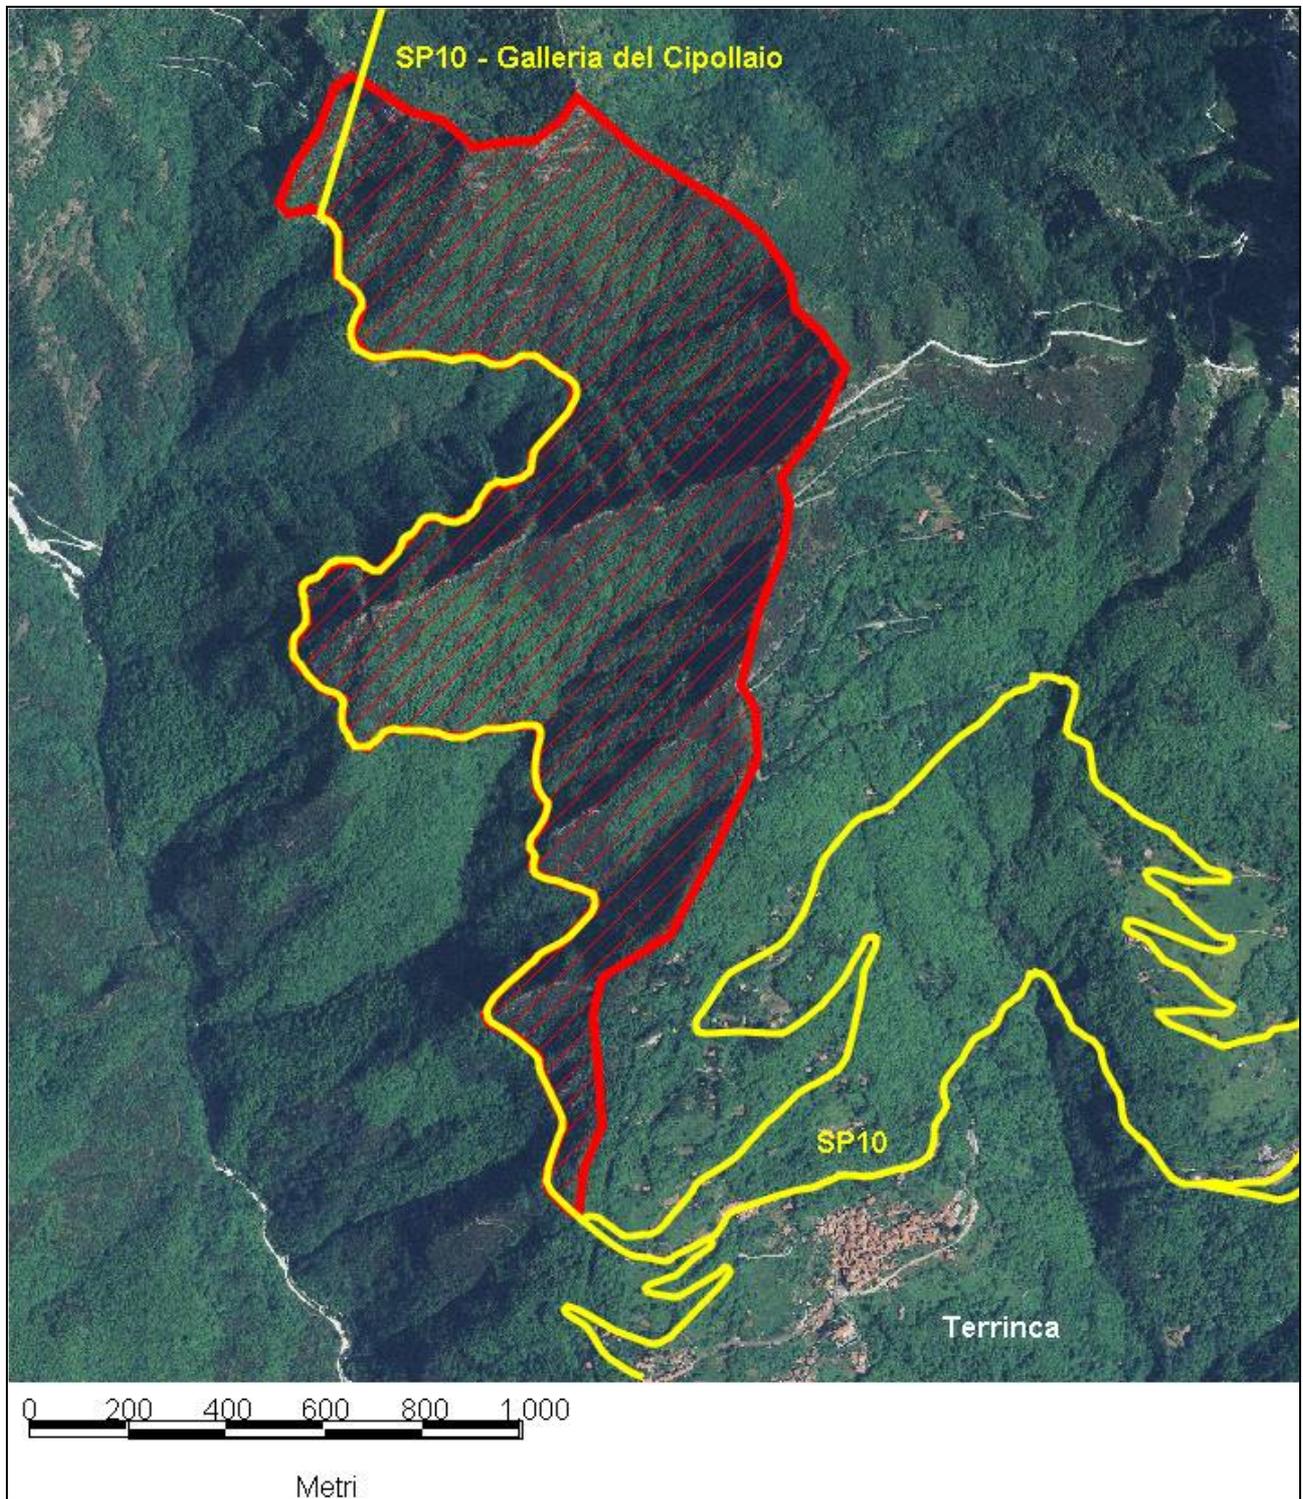
Area percorsa dal fuoco nel versante sovrastante la SP10

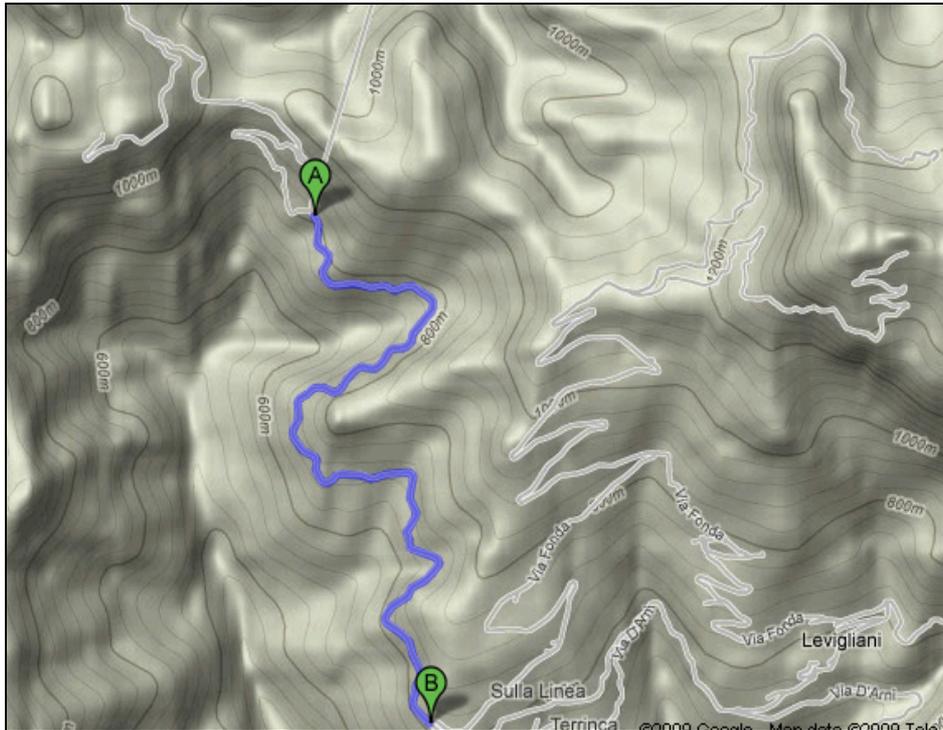
Tratto chiuso SP10 Cipollaio - Terrinca

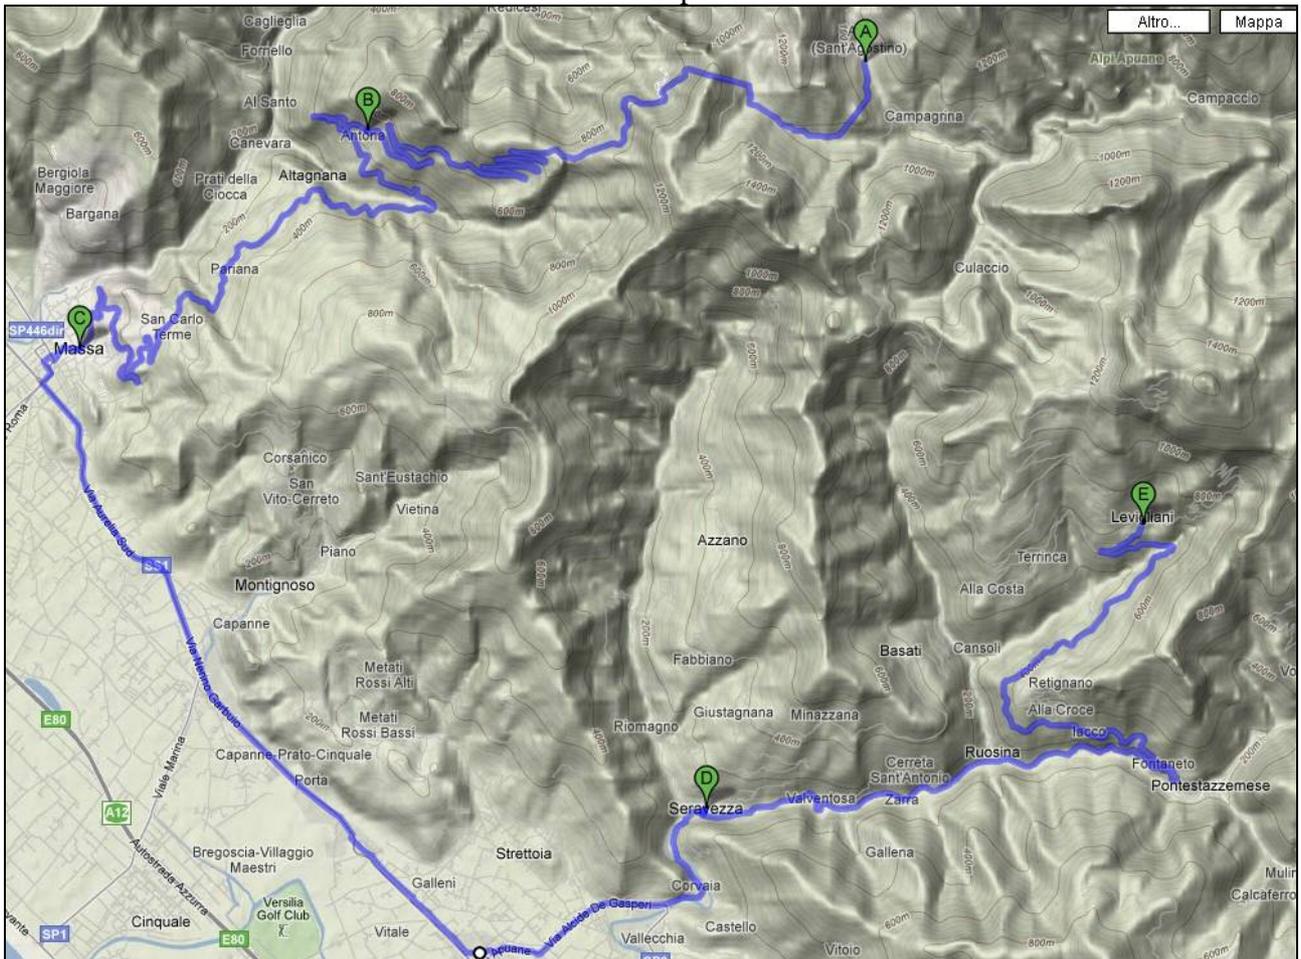
Unica viabilità alternativa Arni - Levigliani
