**OPERE DI SOMMA URGENZA**  
**LAVORI DI RIPRISTINO DELL'EFFICIENZA E DELLA**  
**FUNZIONALITA' DELLE OPERE DI DIFESA COSTIERA**  
**IN LOC. MARINA DI PISA, COMUNE DI PISA**

**PERIZIA DI SOMMA URGENZA**

Relazione Tecnico-Illustrativa

Gennaio 2018

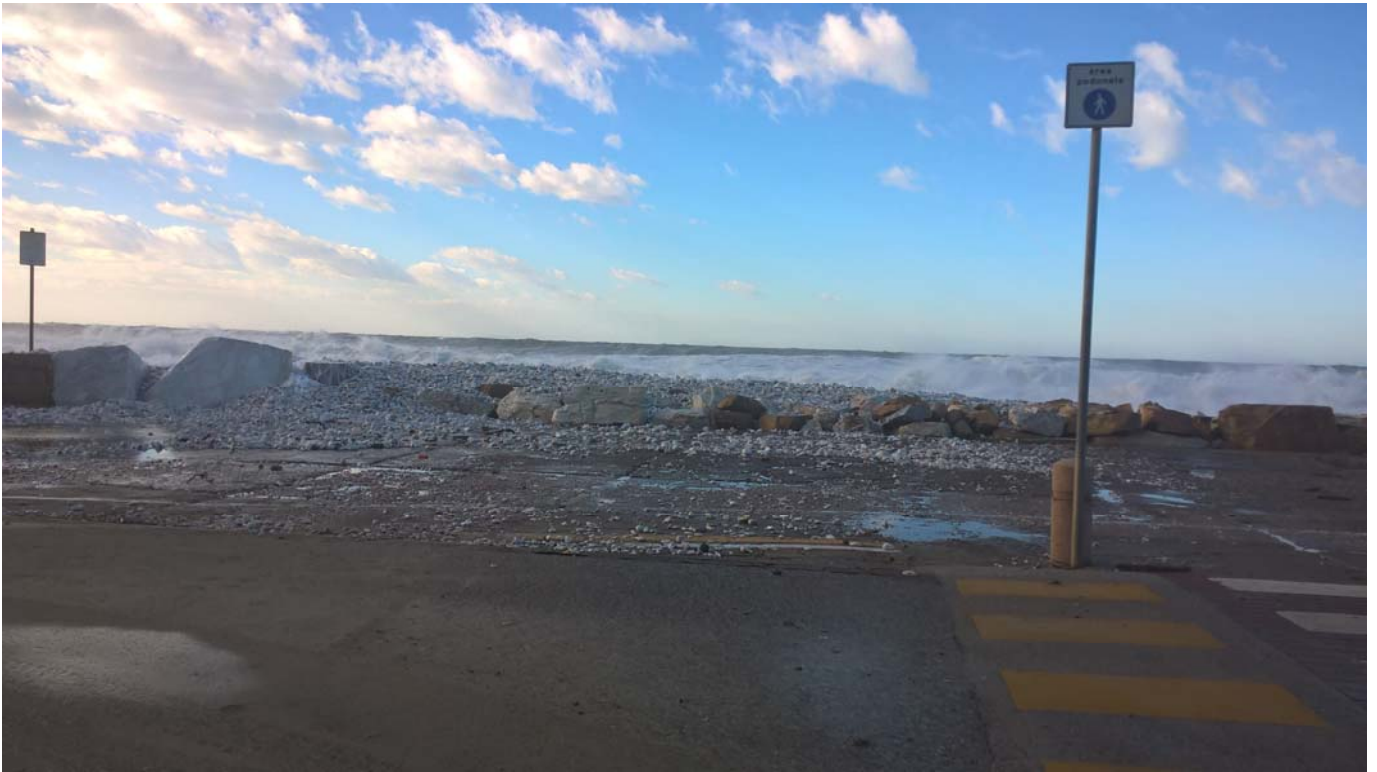
L’attuale conformazione volumetrica del materiale, utilizzato al fine di dissipare l’energia del moto ondoso, è tale da non garantire il contenimento dello stesso entro le difese radenti al verificarsi di eventi meteo-marini anche di minor rilevanza rispetto a quello sopra descritto. Si rileva pertanto la possibilità del ripetersi, così come accaduto in corso d’evento limitatamente ad una contenuta porzione di litorale (circa 30-40 ml all’estremità nord della cella 4 – piazza delle Baleari), della proiezione di inerti verso la strada litoranea.

Vista porzione nord cella 4 (P.zza Baleari)

Si ritiene pertanto urgente, oltre allo stendi mento trasversale del materiale alle quote di progetto, procedere al riequilibrio longitudinale della linea di riva mediante spostamento del materiale accumulato nelle aree meridionali delle celle verso la loro porzione settentrionale. La mancata attuazione di queste misure potrebbe portare alla proiezione di materiale inerte sulla viabilità litoranea (principalmente in corrispondenza di piazza delle Baleari) a fronte del ripetersi di significativi eventi meteo marini; eventi che possono verificarsi con alta probabilità nella stagione in corso.

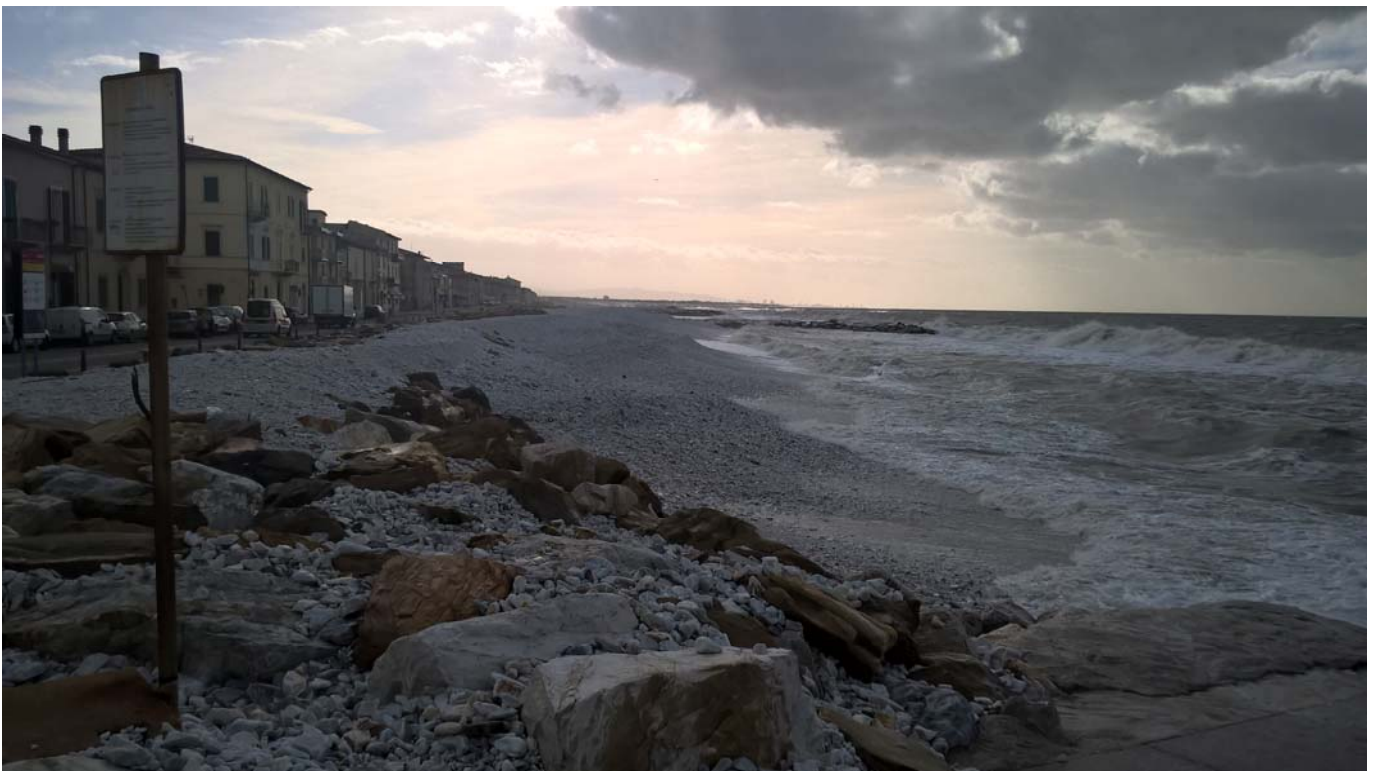
Vista verso sud della cella n. 4

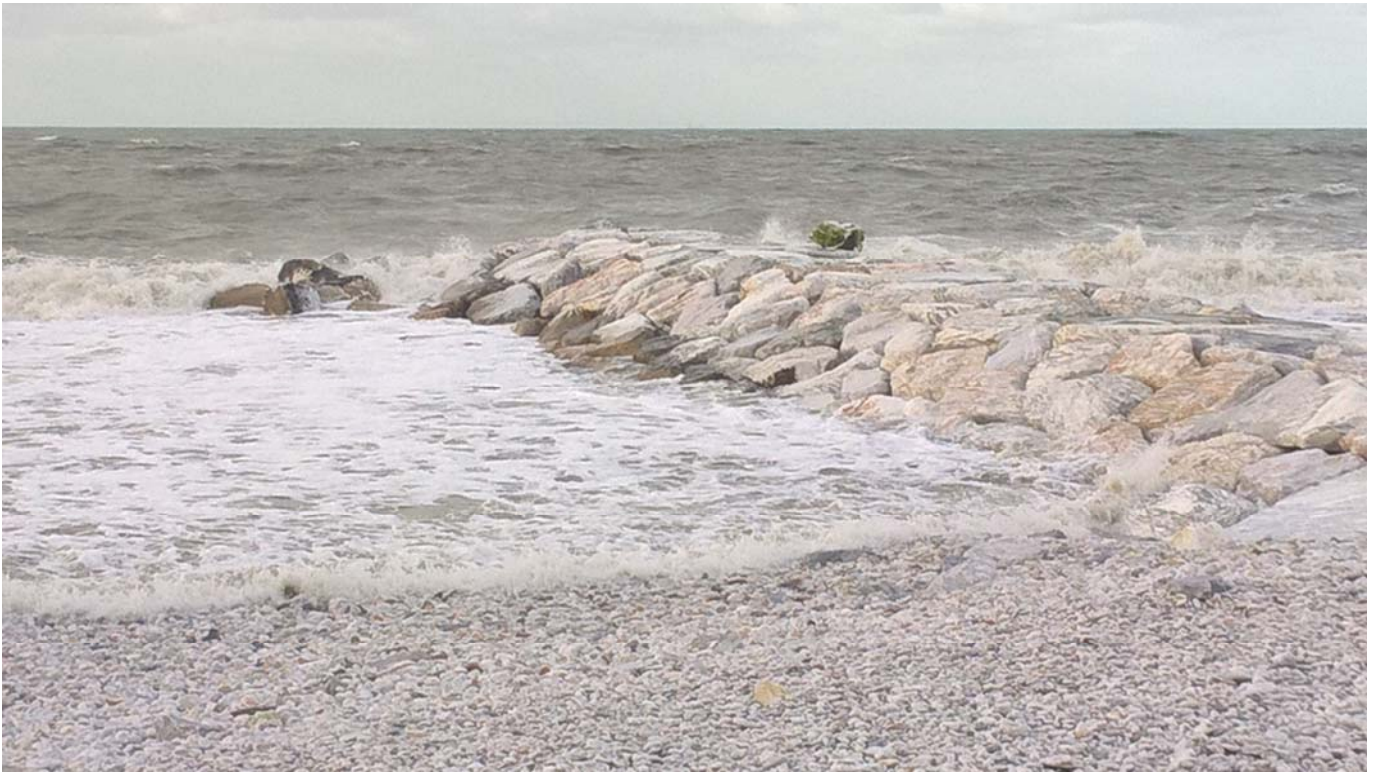
Dissesto del pennello di separazione celle 4 e 5

Contestualmente al ripristino dell' "arenile", qualora fattibile in sicurezza operando dalla testa delle scogliere esistenti, si procederà al ripristino dal paramento di testa dei due pennelli intermedi di separazione delle celle (individuati in giallo nella planimetria), che presentano alcuni localizzati disserti degli elementi lapidei che li costituiscono.

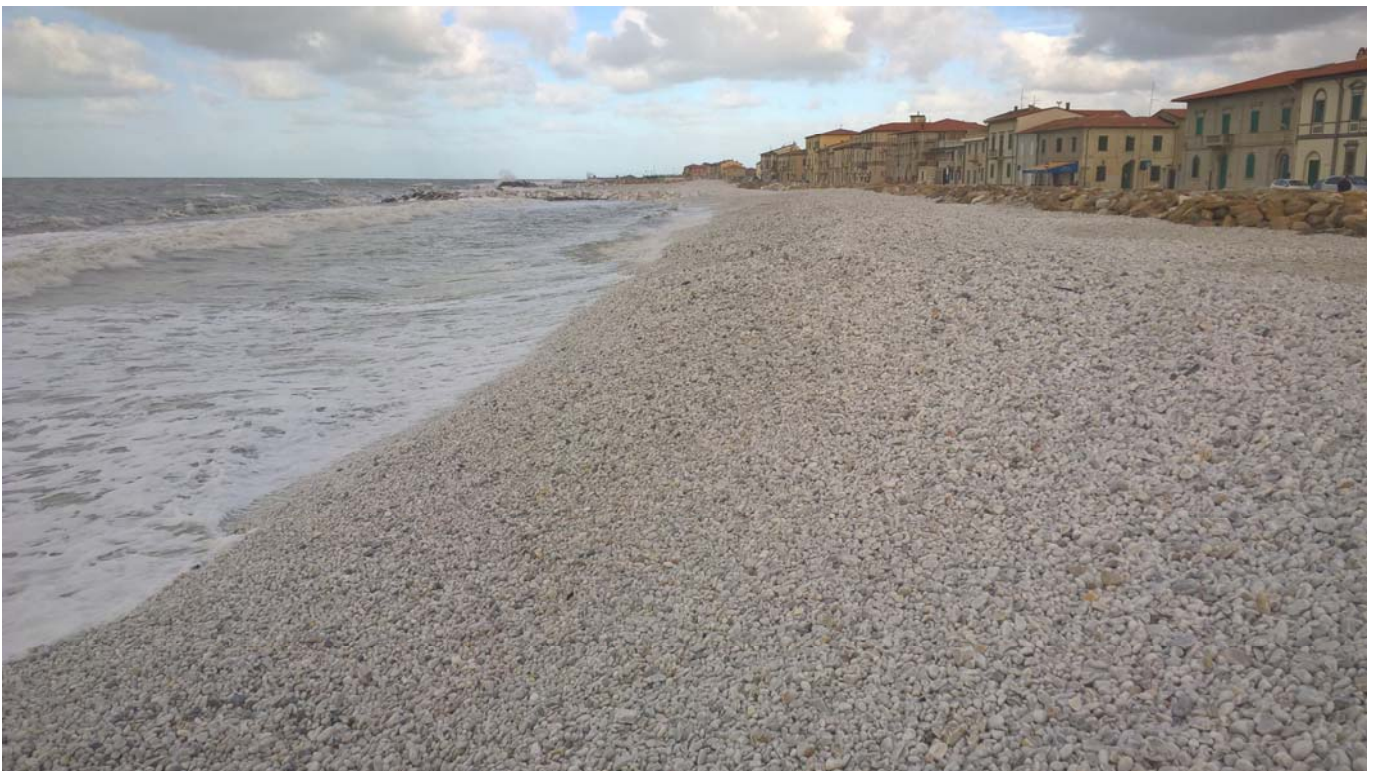
Vista verso nord della cella n. 5

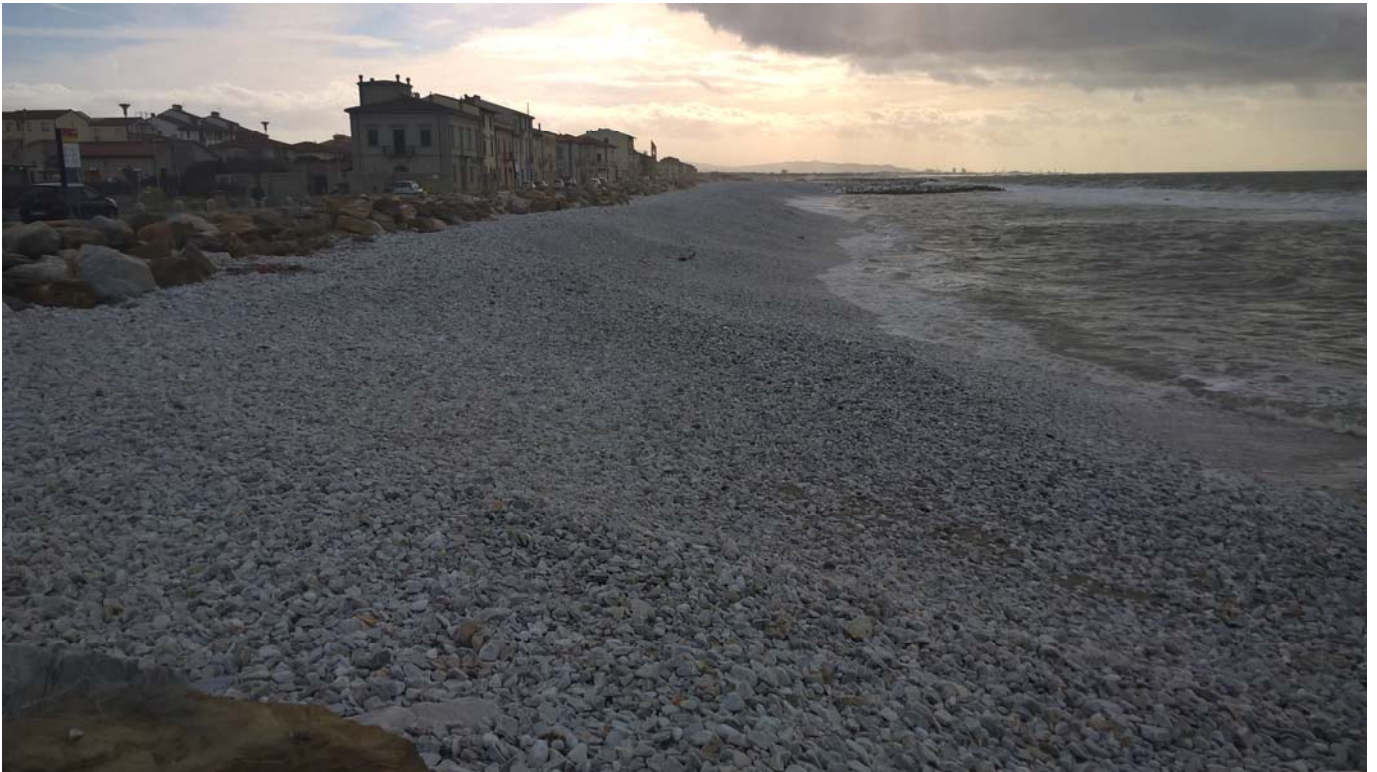
Vista verso sud della cella n. 6

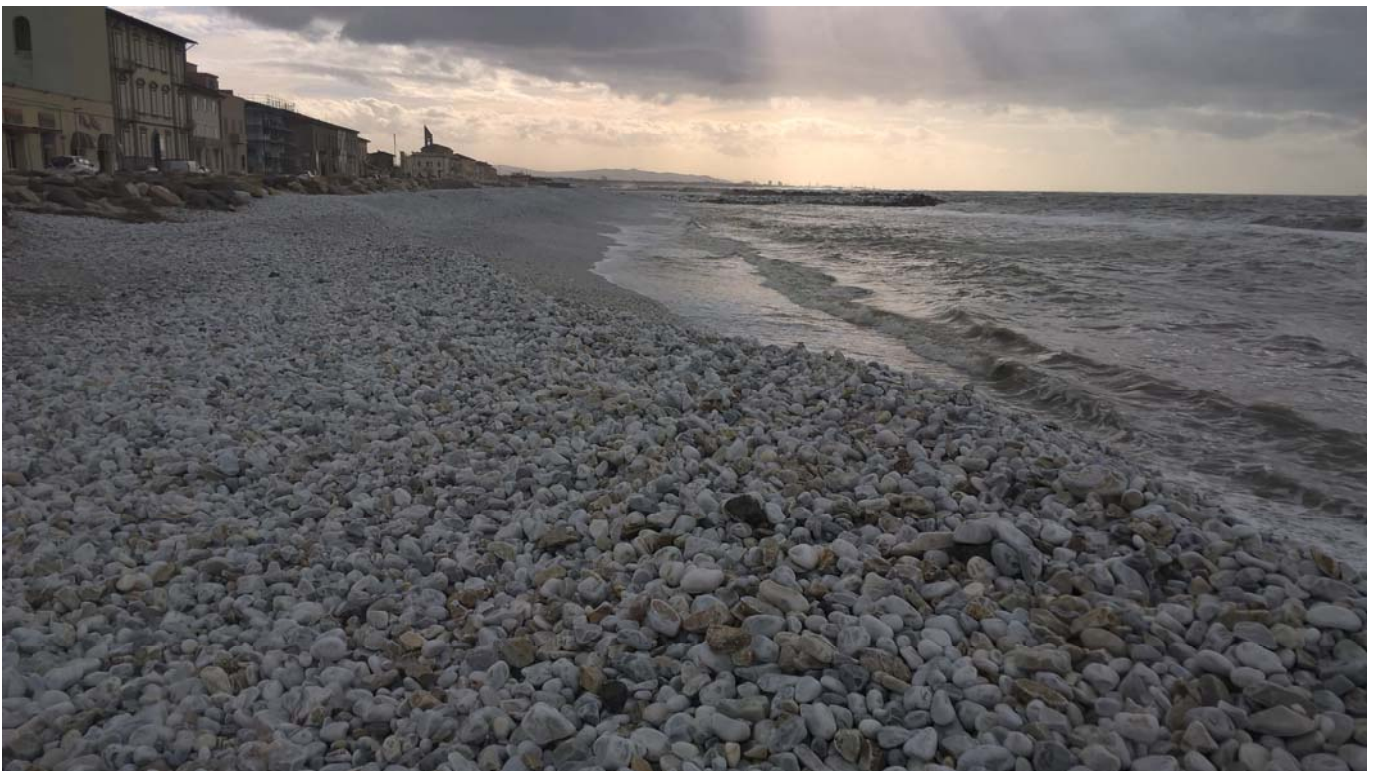
Vista verso sud della cella n. 7
