Dr. Geol. Alessandro Civeli

**VIDEO ISPEZIONE POZZO TS01 DEL 07/12/2019
c/o Linea Roll Via del Redolone PT**

Rapporto Tecnico

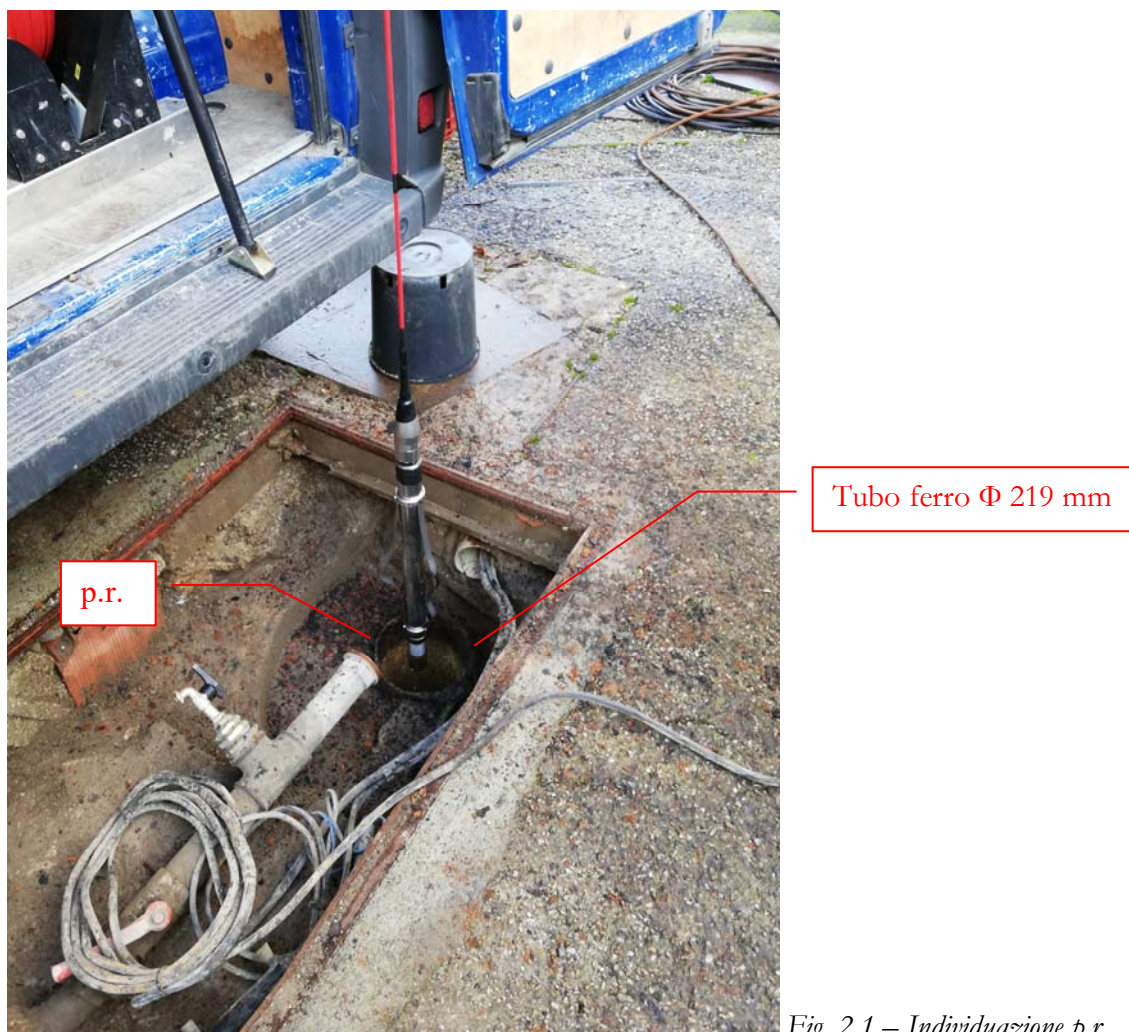
Fig. 2.1 – Individuazione p.r.

All'interno del pozzo, in data 07/12/2019, è stata eseguita una video ispezione. Il piano di riferimento (p.r.) adottato per la ripresa (fig. 2.1) è il bocca pozzo corrispondente alla fine della tubazione esterna del pozzo (tubo in ferro Φ 219 mm).

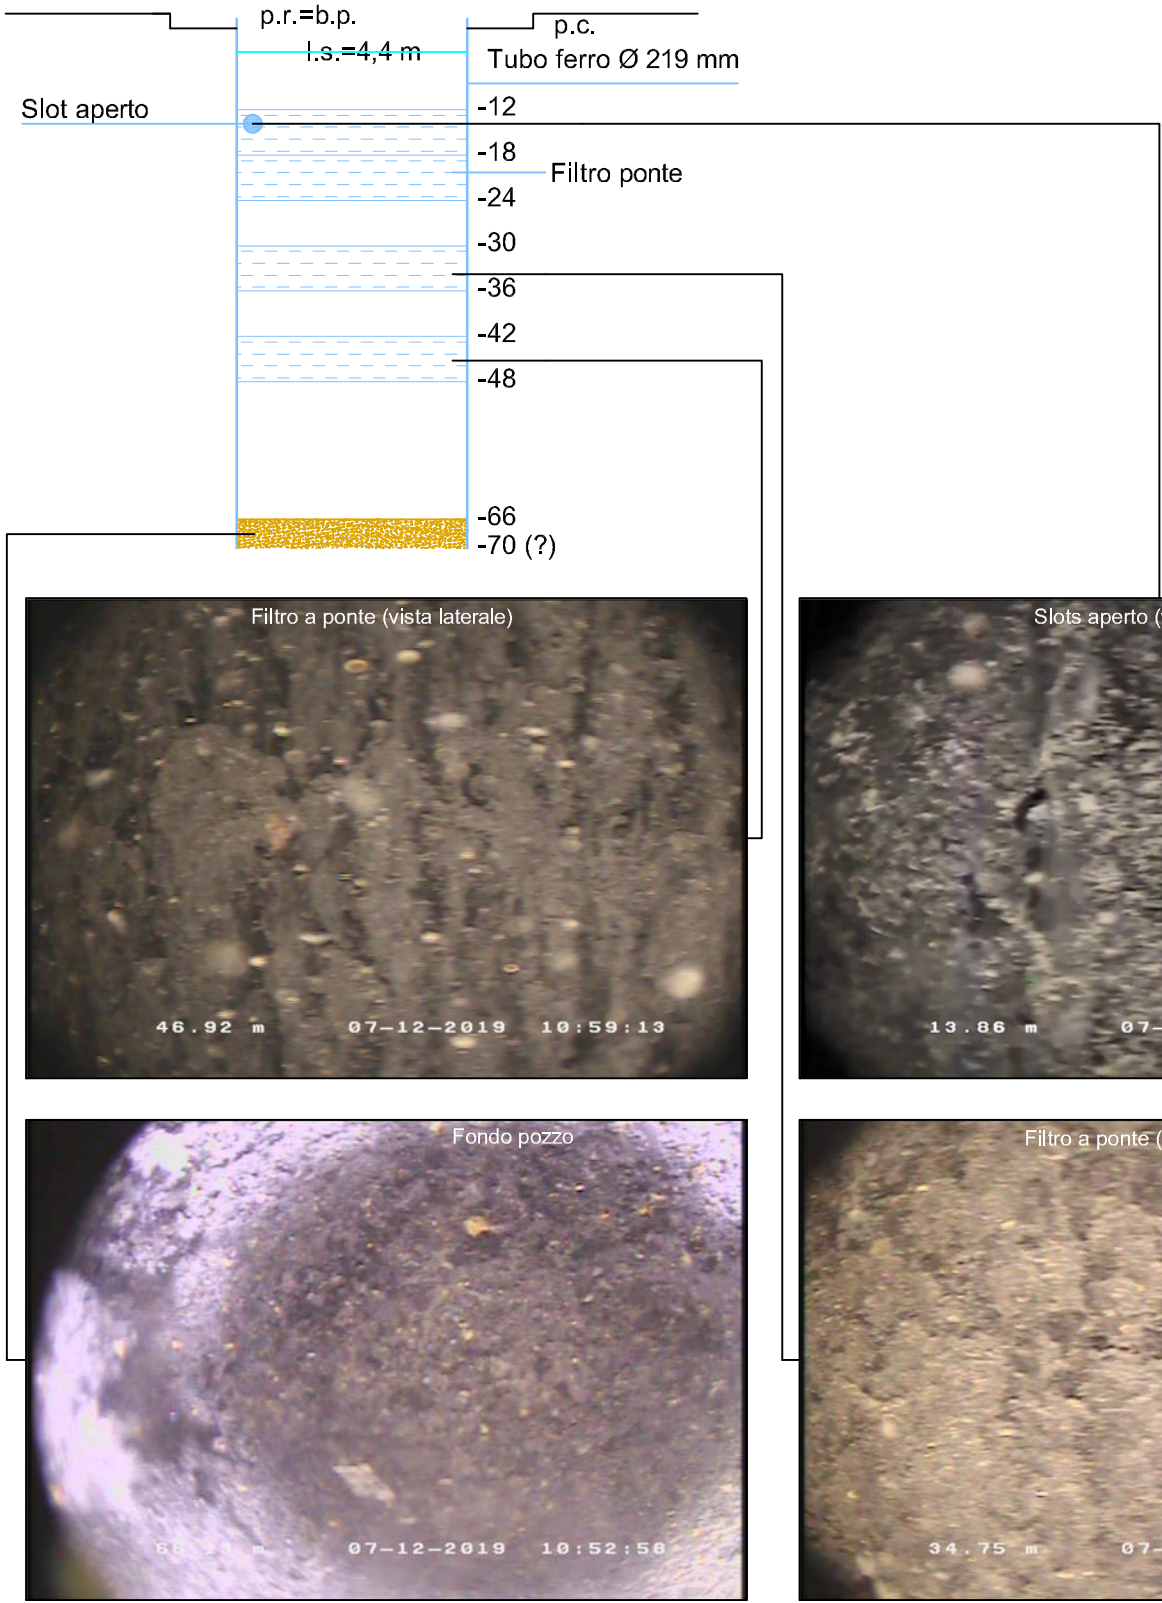
Fig. 4.1 - Schema pozzo e fotogrammi ispez.TV

Di seguito (fig. 4.1) si riportano i risultati della video ispezione eseguita. Le immagini evidenziano chiaramente che la tubazione è costituita da barre lunghe circa 6 m saldate testa a testa. Il livello statico della falda è stato individuato a -4,4 m circa, l'acqua è assai torbida e le pareti della tubazione sono tutte completamente incrostate.

A -12/13 m la torbidità diminuisce improvvisamente, a -13,8 m è presente infatti un'apertura sulla tubazione dalla quale entra acqua con una certa turbolenza che tende a far muovere il materiale presente in sospensione nell'acqua. Le pareti della tubazione sono molto incrostate e la geometria delle stesse potrebbe far pensare alla presenza di finestre di tipo a ponte o ad asola totalmente occluse ad esclusione di quella evidenziata nel fotogramma di fig.4.1. La geometria delle incrostazioni rimanda alla presenza di sezioni filtranti fino alla profondità di -24 m, inferiormente la tubazione appare cieca (senza finestre). Da -30 a -36 m e da -42 a -48 m sembrano di nuovo presenti delle finestre la cui geometria rimanda a slots di tipo a ponte o ad asola completamente occlusi. Da -48 a f.f. la tubazione sembra cieca anche se l'alto tasso di incrostazioni presenti potrebbe "coprire" la presenza di slots filtranti.

A -66 m il pozzo appare riempito da materiale sabbioso rossastro e scaglie sempre di colore rossastro (probabilmente residui della tubazione completamente ossidati).

La video ispezione ha evidenziato che il pozzo si trova in condizioni assai precarie con evidenti e profonde tracce di fenomeni corrosivi a danno della tubazione. Nella fig. 4.1 è riportato uno schema di completamento del pozzo ricostruito sulla base delle immagini della ripresa TV.

Buona parte degli slots delle sezioni filtranti risultano completamente occlusi per la presenza di materiale rossiccio (probabilmente ossidi di Ferro e Manganese) e materiale grigio filamentoso (ferrobatteri).

Nella parte finale del pozzo, al di sotto dei 50 m, le incrostazioni formano un pannello uniforme che potrebbe far pensare all'assenza di sezioni filtranti. Il pozzo appare riempito alla quota di 66 m circa.

Viste le attuali condizioni del pozzo, nel caso si volesse andare a verificare meglio la posizione e la tipologia delle sezioni filtranti, si dovrebbe prendere in considerazione l'ipotesi di realizzare un intervento di manutenzione finalizzato alla rimozione di dette incrostazioni (con trattamento chimico, spazzolatura leggera e spurgo) e successivamente a ripetere una video ispezione, così da cercare di definire con maggiore precisione la posizione delle sezioni filtranti.

Nel caso si volesse reperire informazioni circa la successione stratigrafica attraversata dal pozzo, potrebbe essere eseguito un logs GAMMA NATURALE che, attraverso la misura appunto dell'emissione gamma naturale, permette una caratterizzazione litologica della successione attraversata cercando di differenziare i livelli in base al contenuto in argilla.
