Il giorno 05.06.2024, alle ore 07:30 presso via Lungarno n. 225 nel comune di Terranuova Bracciolini, i seguenti dipendenti di Publiacqua:

in qualità di Ausiliari di Polizia Giudiziaria come da nomina redatta e sottoscritta in data 05.06.2024, hanno effettuato le seguenti attività di supporto ai tecnici Arpat e al personale appartenente al NIPAAF Carabinieri Forestale.

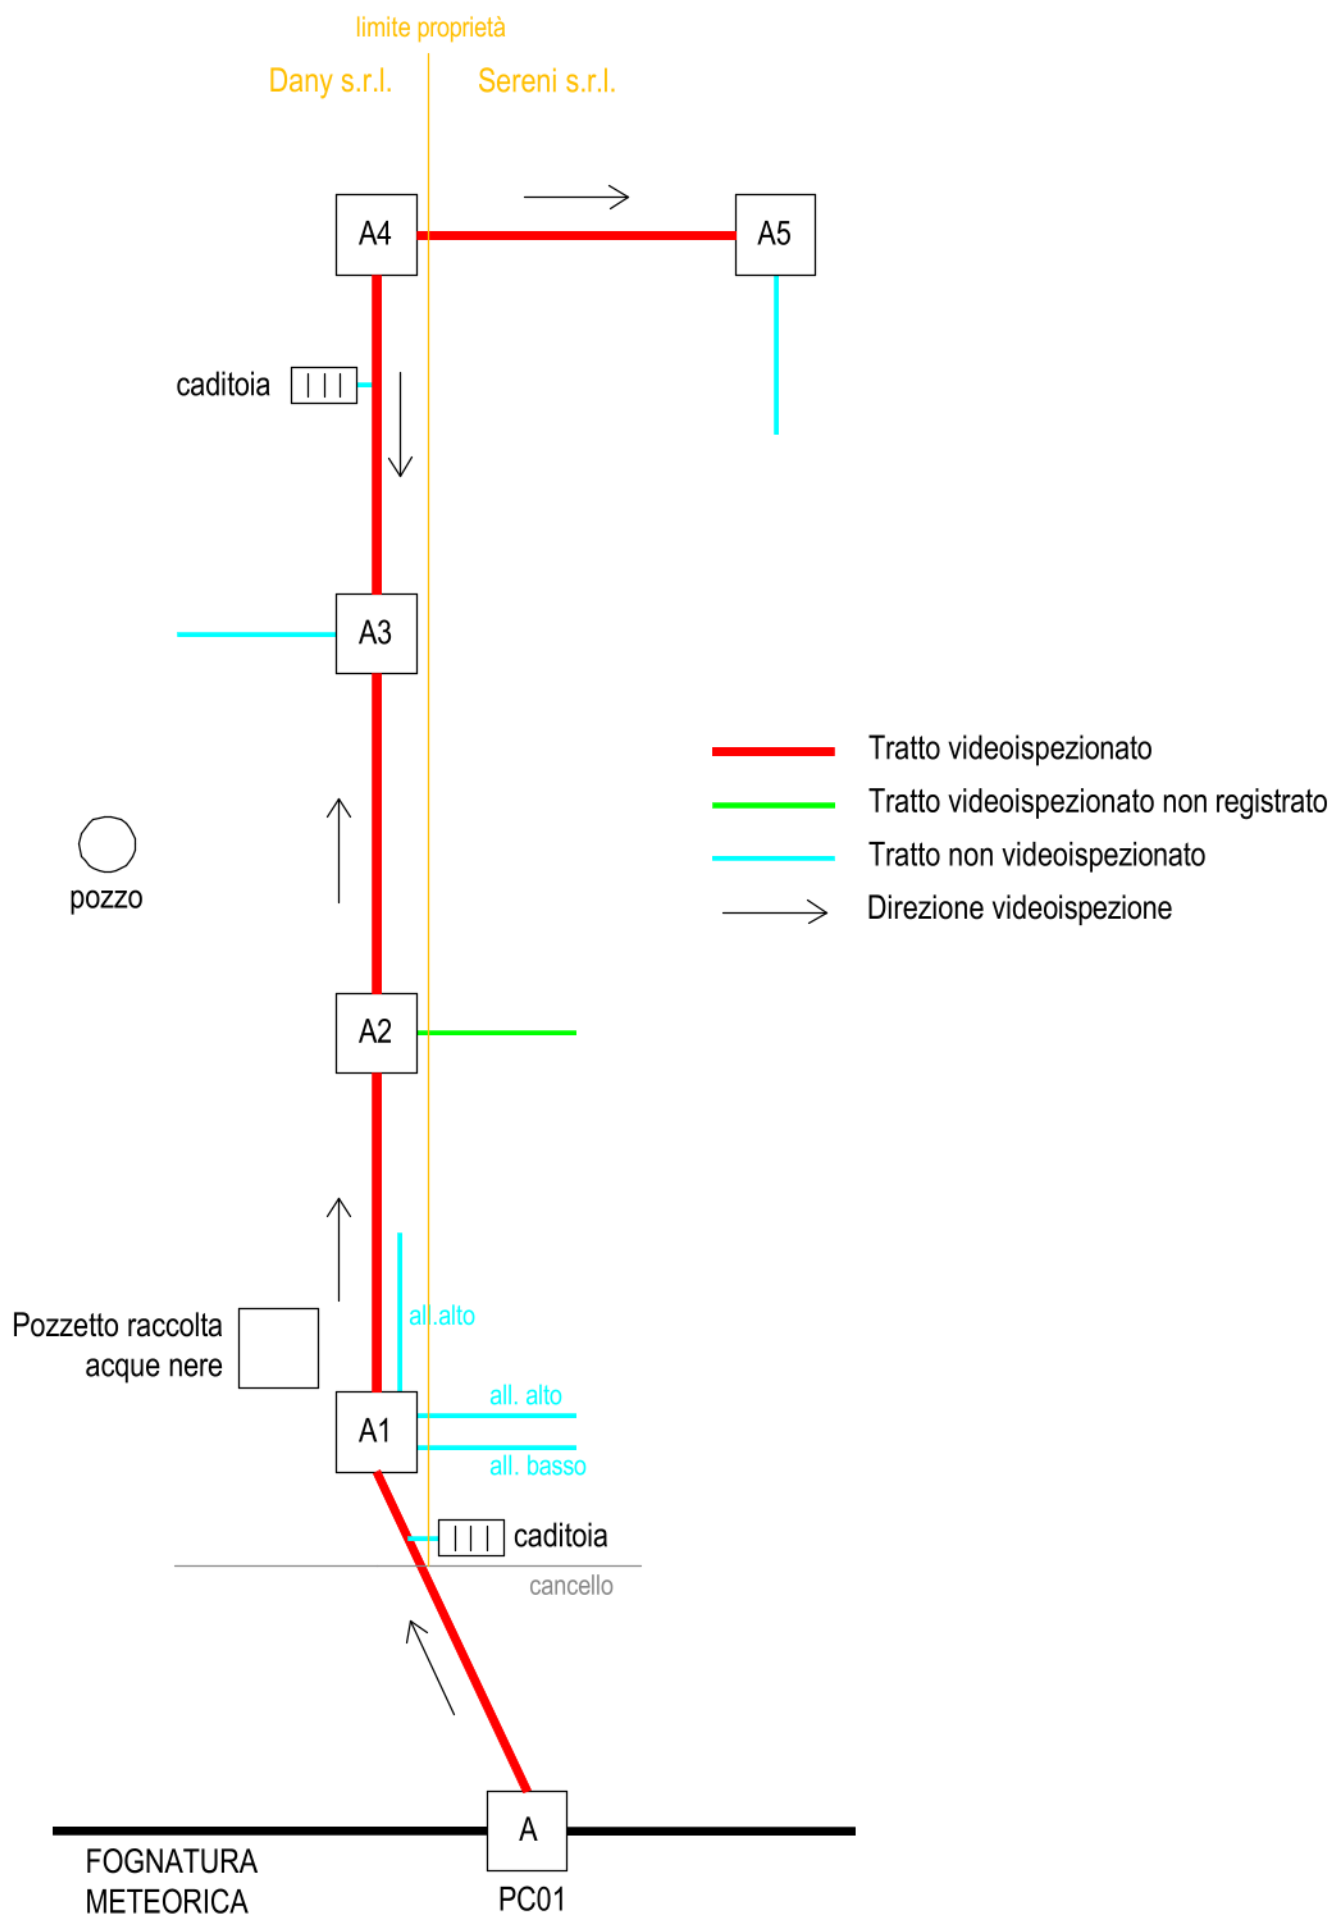
ALLEGATO 2 - SCHEMA DELLA RETE DI RACCOLTA INTERNA AL PIAZZALE DI DANY SRL

Si segnala che dal pozzetto A1 fino al pozzetto A3 era percepibile un forte odore di solvente. Erano inoltre visibili iridescenza sul refluo presente e residui sul fondo delle tubazioni.
