Lastra a Signa (FI), 09/11/2020  
Prot.n.CRA302-20

## PORTI TURISTICI

## CHECK-LIST VALUTAZIONE SINTETICA ACCESSIBILITÀ E RILIEVO DELLE CRITICITÀ

| Nome organizzazione | PORTO TURISTICO DI MARCIANA MARINA | |

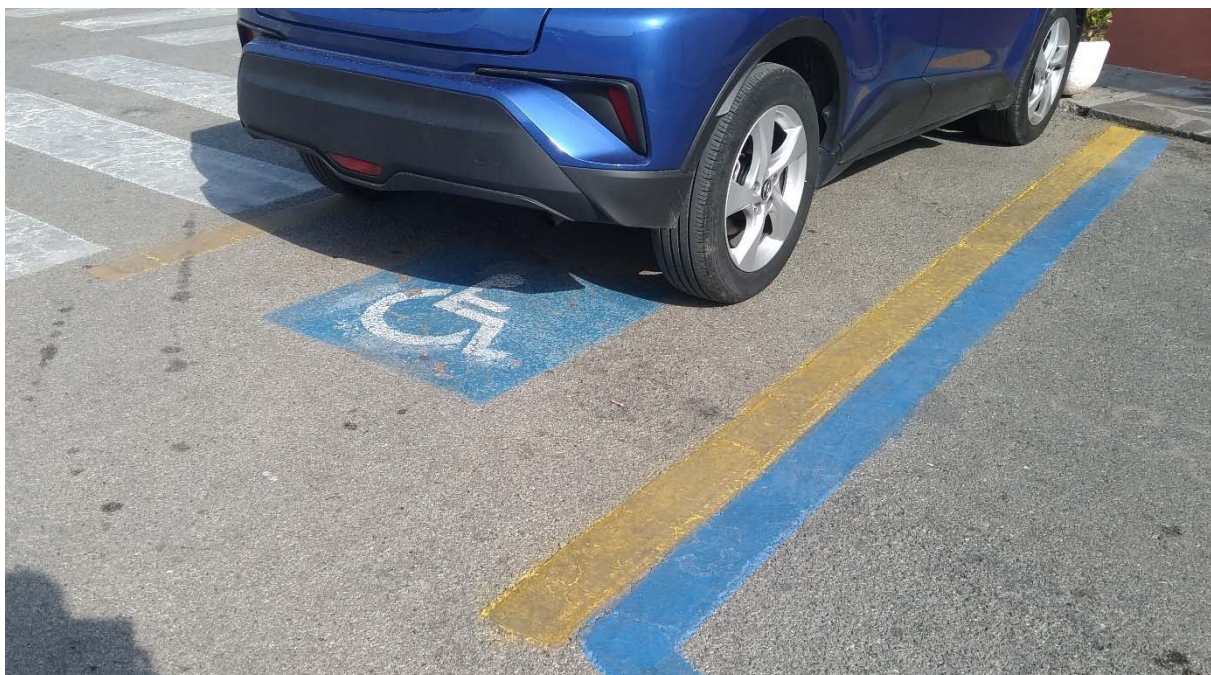
**Foto 2.3**

In questa seconda parte di parcheggio, in prossimità dell'area del porto effettivamente rilevata è presente uno spazio di sosta riservato alle persone disabili (circa 30 mt di distanza dalla banchina) (**vedi Foto 2.1-2.4**). Lo spazio di sosta misura complessivamente 2,20 mt circa di larghezza, dimensione insufficiente a consentire il trasferimento dalla sedia a ruote all'automobile nei posti auto disposti perpendicolarmente al senso di marcia (il posto è infatti sprovvisto della fascia di trasferimento laterale).

Viale Margherita (diramazione del viale non adiacente alla banchina); segnaletica orizzontale del posto auto riservato alle persone disabili. Il posto è sprovvisto della fascia di trasferimento laterale.

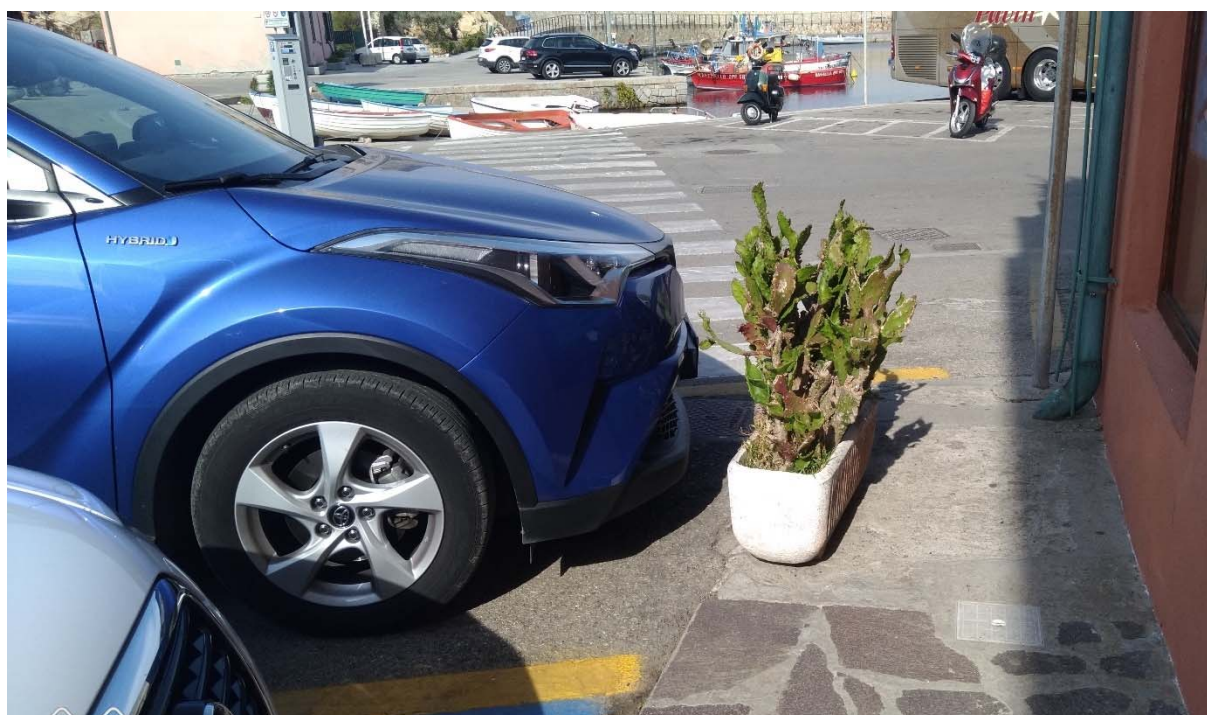
**Foto 2.4**

Il percorso che lo collega all'area del porto non presenta particolari criticità, tuttavia si segnala l'impossibilità, per una persona su sedia a ruote, di spostarsi in direzione opposta al porto a causa della presenza di una fioriera che ostruisce lo scivolo del marciapiede antistante lo spazio di sosta.

Viale Margherita (diramazione del viale non adiacente alla banchina); percorso pedonale adiacente al posto auto riservato alle persone disabili. In corrispondenza dello scivolo di raccordo tra il percorso pedonale e la zona carrabile è stata posizionata una fioriera.

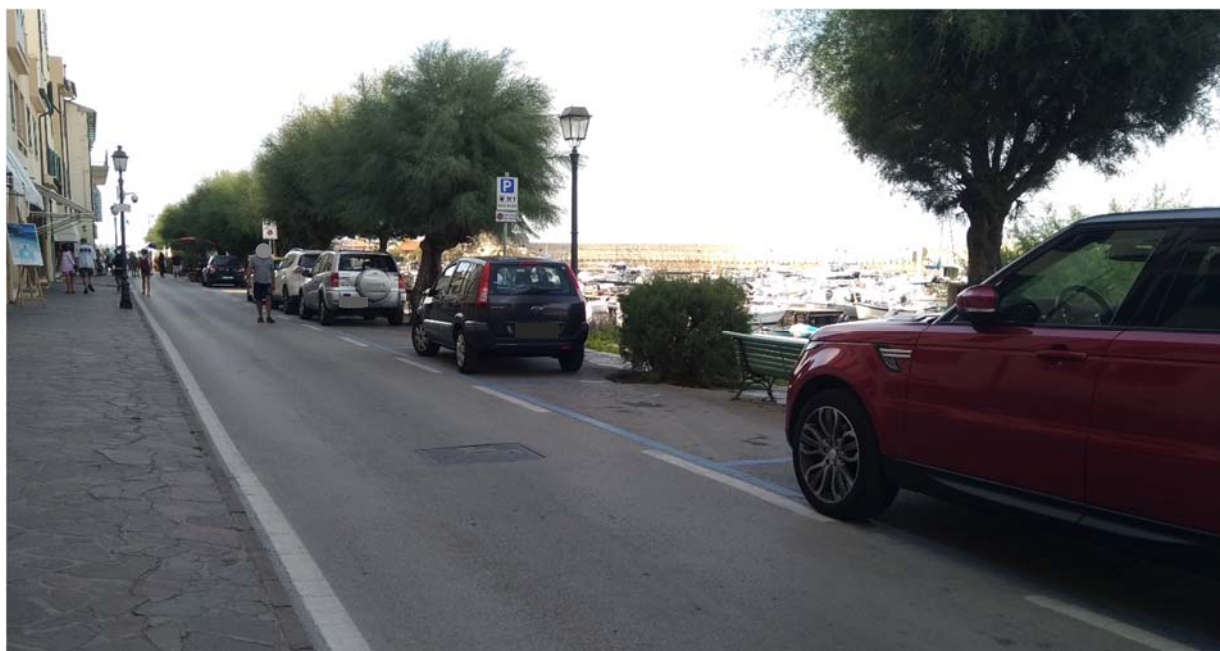
**Foto 2.5**

La porzione di parcheggio adiacente alla banchina (**vedi Foto 2.5, 2.6**) è difficilmente fruibile a causa dell'inaccessibilità della stessa banchina; su questo aspetto si rimanda alla lettura della **Scheda 3**.

Viale Margherita; a destra: parcheggio adiacente alla banchina.

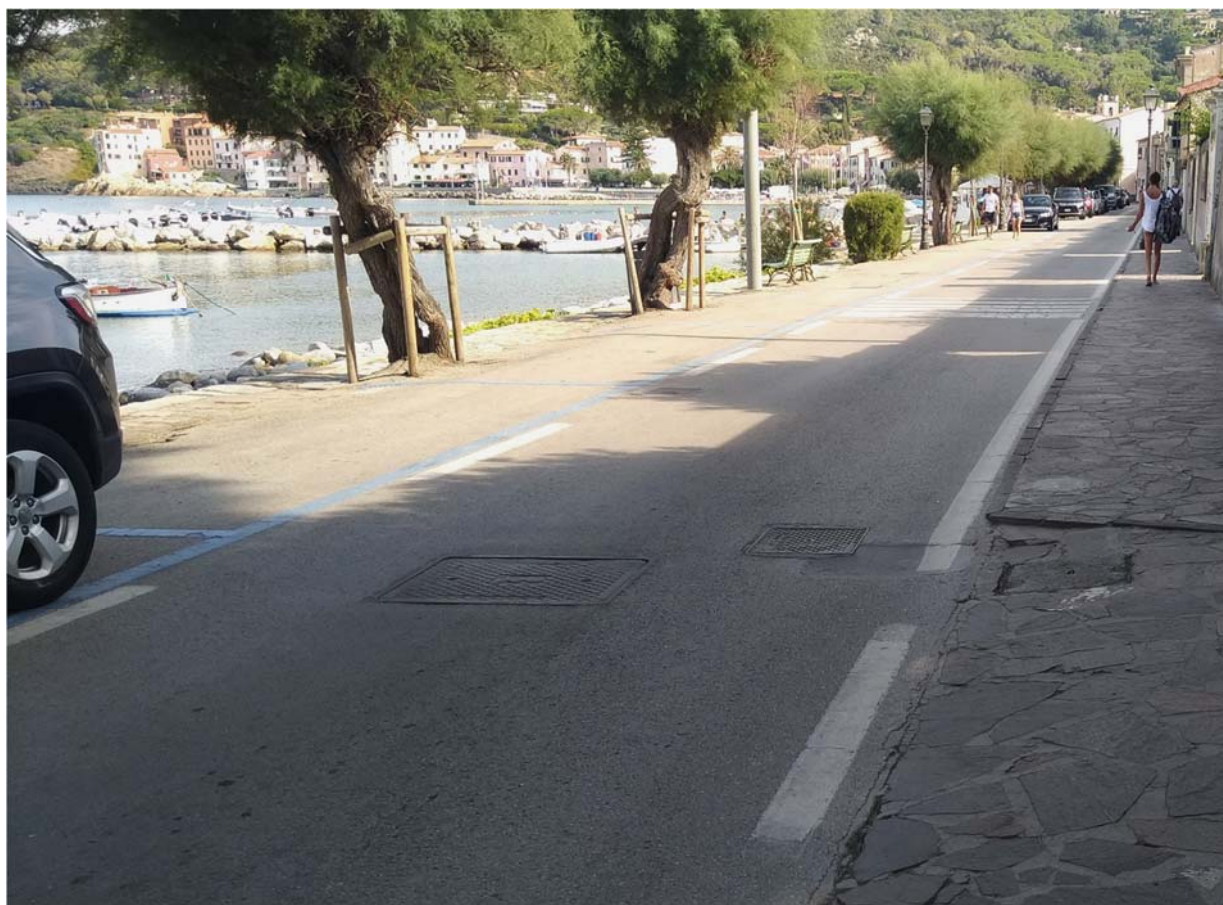
**Foto 2.6**

Viale Margherita; a sinistra: parcheggio adiacente alla banchina.

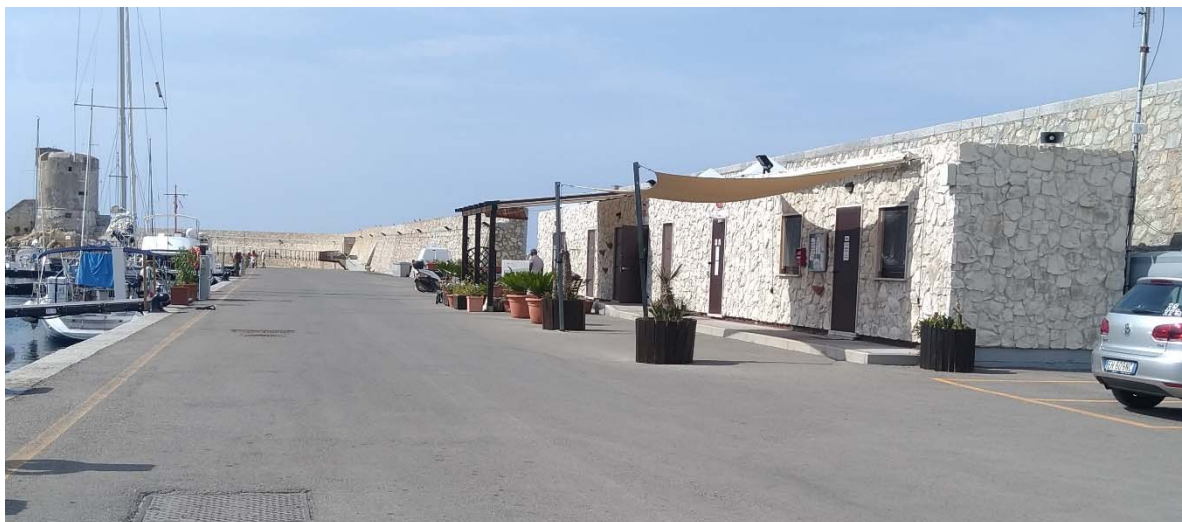
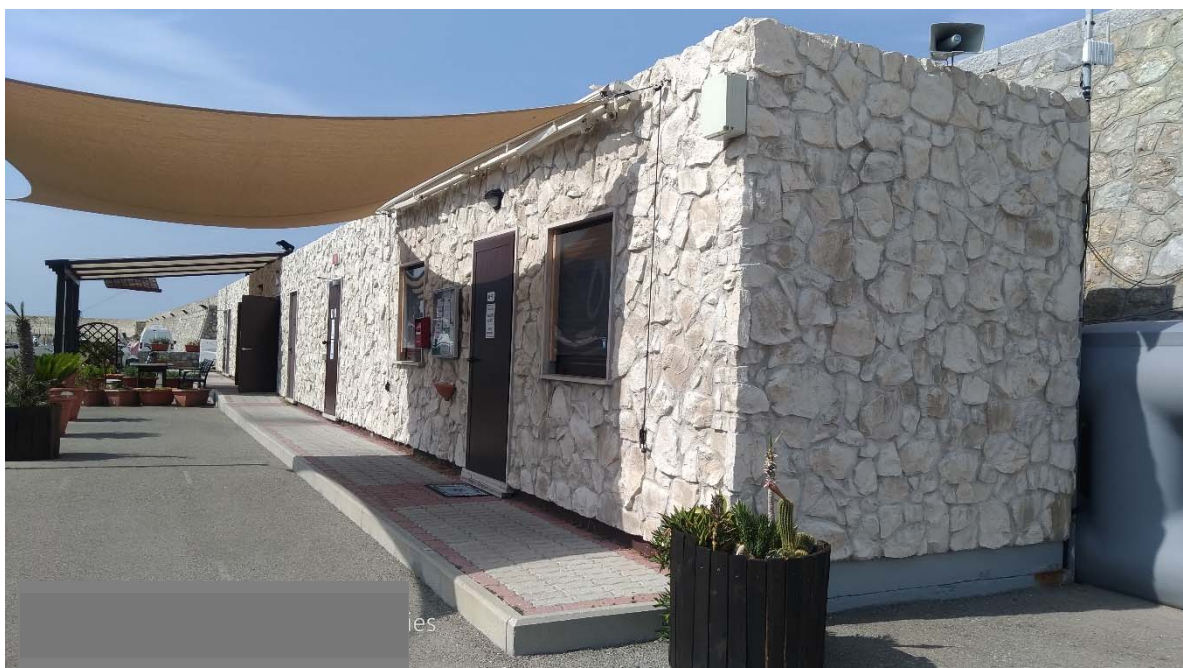
**Foto 3.4, 3.5**

I percorsi pedonali situati in Piazzale Ammiraglio Romeo Bernotti sono caratterizzati da un buon livello complessivo di accessibilità (**vedi Foto 3.1-3.3**); si riscontrano, tuttavia, alcuni problemi nel percorso pedonale antistante l'edificio che ospita i servizi principali del porto. Il percorso è rialzato e ha larghezza = 100 cm; a una estremità del percorso è presente un sistema di piccole rampe che raccordano il dislivello con le zone pedonali adiacenti, mentre all'altra estremità il dislivello non è raccordato; non sono inoltre presenti allargamenti per consentire la manovra a 360° con la sedia a ruote (**vedi Foto 3.4-3.6**). La persona su sedia a ruote è quindi impossibilitata sia a percorrere interamente il tragitto senza cambiare direzione (per l'assenza di rampa ad una estremità del percorso), sia a invertire la direzione della sedia a ruote (per l'assenza di opportuni allargamenti).

Piazzale Ammiraglio Romeo Bernotti, edificio che ospita i servizi principali del porto. Su questo lato dell'edificio il percorso pedonale rialzato è sprovvisto di rampa di raccordo con le zone pedonali adiacenti.

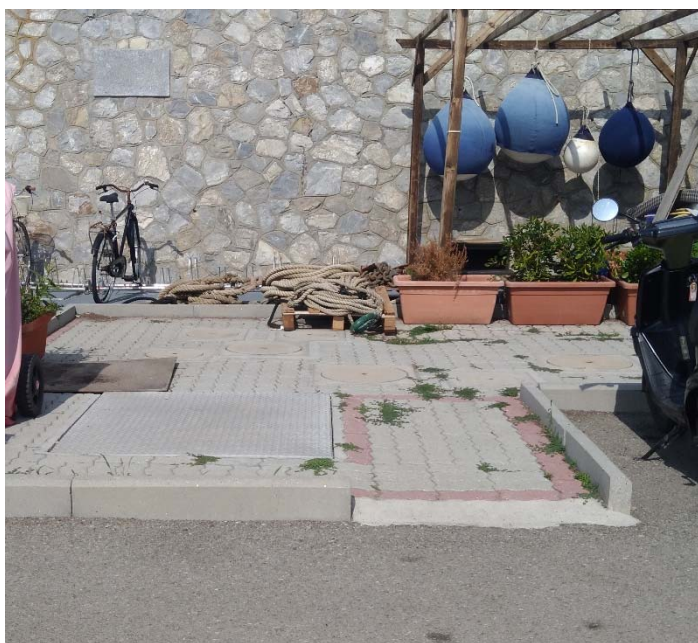
**Foto 3.6**

Piazzale Ammiraglio Romeo Bernotti, piccola rampa che consente di accedere al percorso pedonale rialzato antistante l'edificio che ospita i servizi principali del porto.

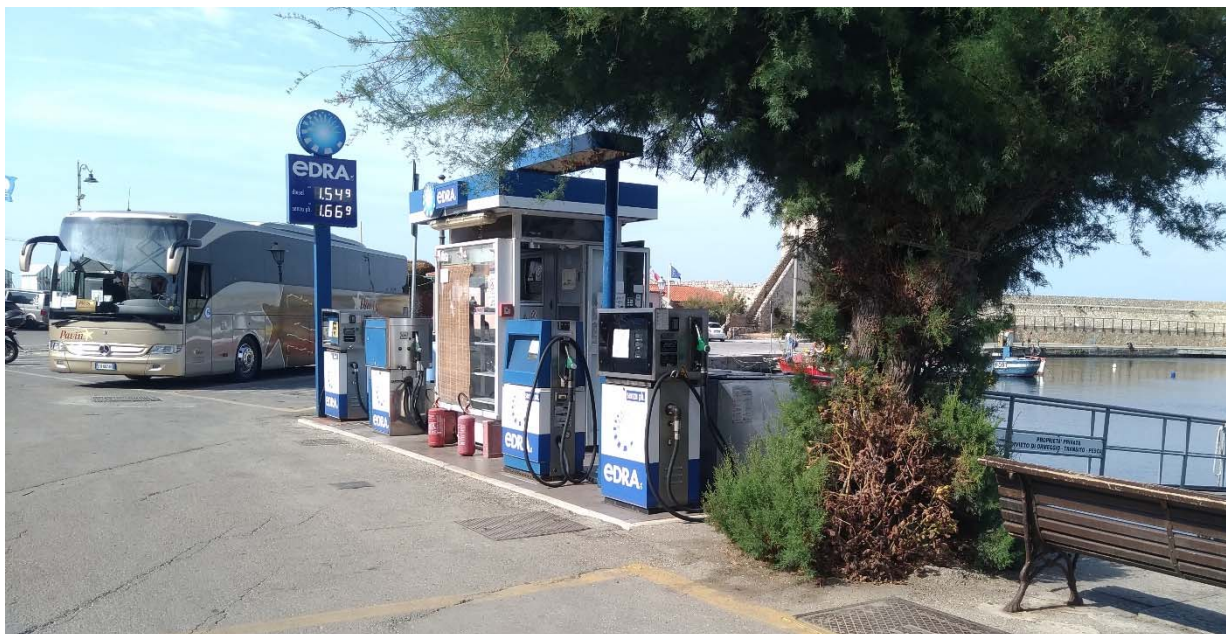
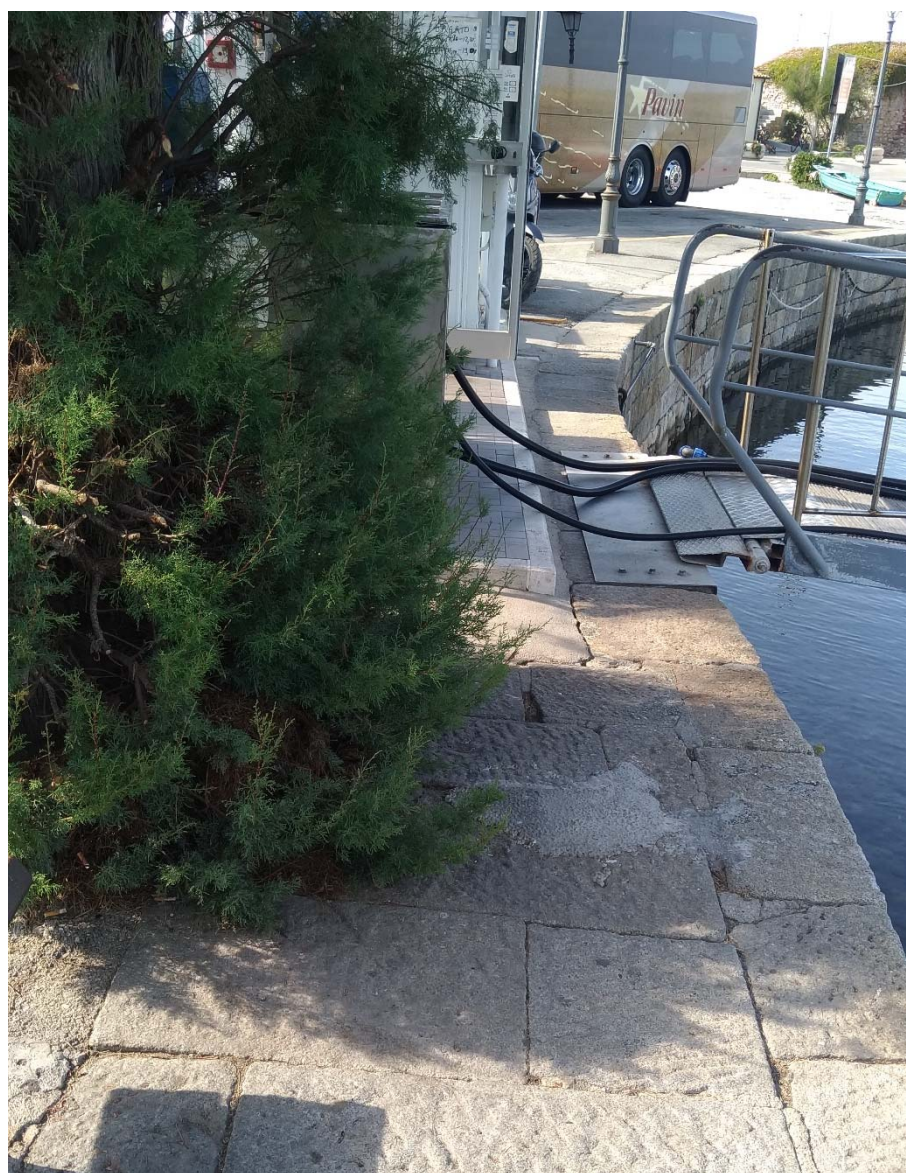
La banchina situata in viale Margherita è completamente inaccessibile a persone con mobilità ridotta (es.: persone che utilizzano una su sedia a ruote o altri ausili alla mobilità; persone che camminano con difficoltà; persone ipovedenti o non vedenti; ecc.) oltre a risultare scarsamente fruibile per chiunque date le sue molteplici criticità. Una parte della banchina è pavimentata con elementi inadeguati al transito di sedie a ruote (**vedi Scheda 6**) e alcune zone hanno una pendenza trasversale eccessiva. La banchina, di larghezza ridotta, è inoltre occupata da elementi fissi (es.: cestini per i rifiuti, pedane rialzate dei dehor delle attività commerciali, attrezzature del distributore di carburante, ecc) e mobili (es.:

fioriere, biciclette in sosta, ecc.) che ne riducono ulteriormente la larghezza o ostruiscono completamente il percorso, intralciando o impedendo il passaggio di persone che utilizzano ausili alla mobilità oltre a costituire fattore di rischio all'incolumità dei pedoni, soprattutto delle persone con gravi problemi di vista (**vedi Foto 3.7-3.14**).

**Foto 3.7, 3.8**  
 Viale Margherita.  
*Sopra:* vista del distributore di carburante in corrispondenza della banchina. *A fianco:* vista della zona retrostante al distributore la banchina è completamente occupata dalla pedana rialzata del distributore e dalla piccola rampa che conduce a un pontile mobile.

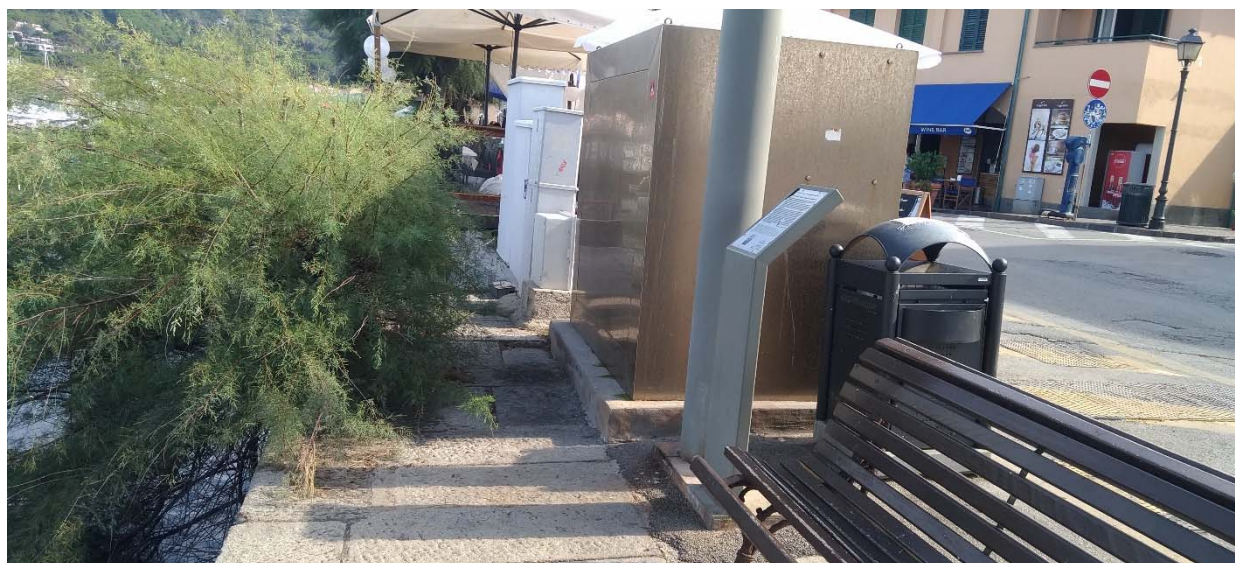
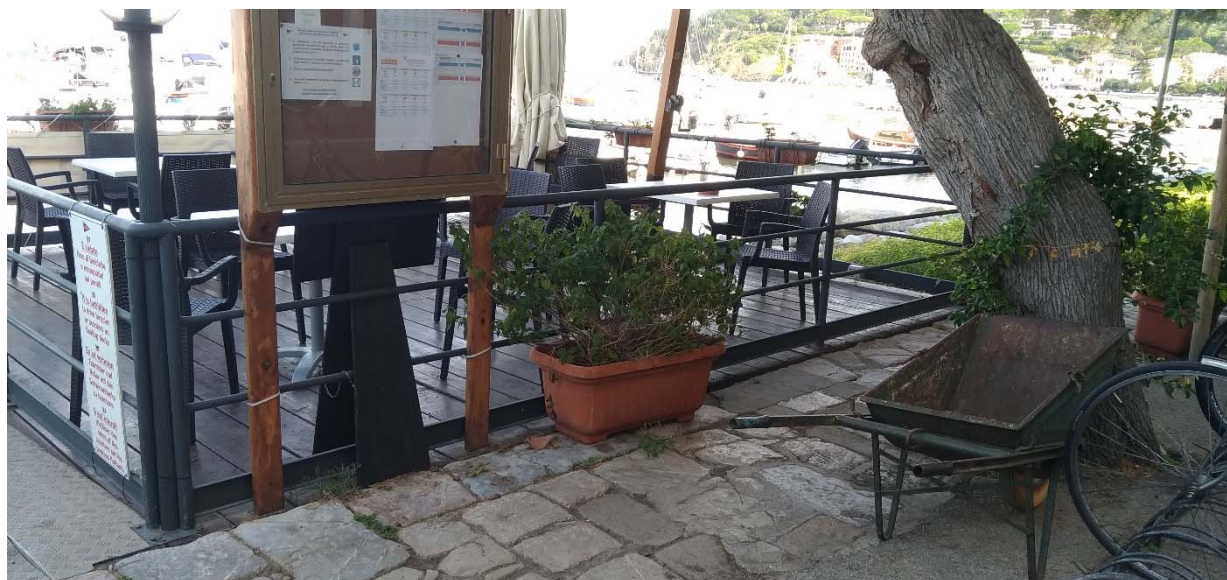
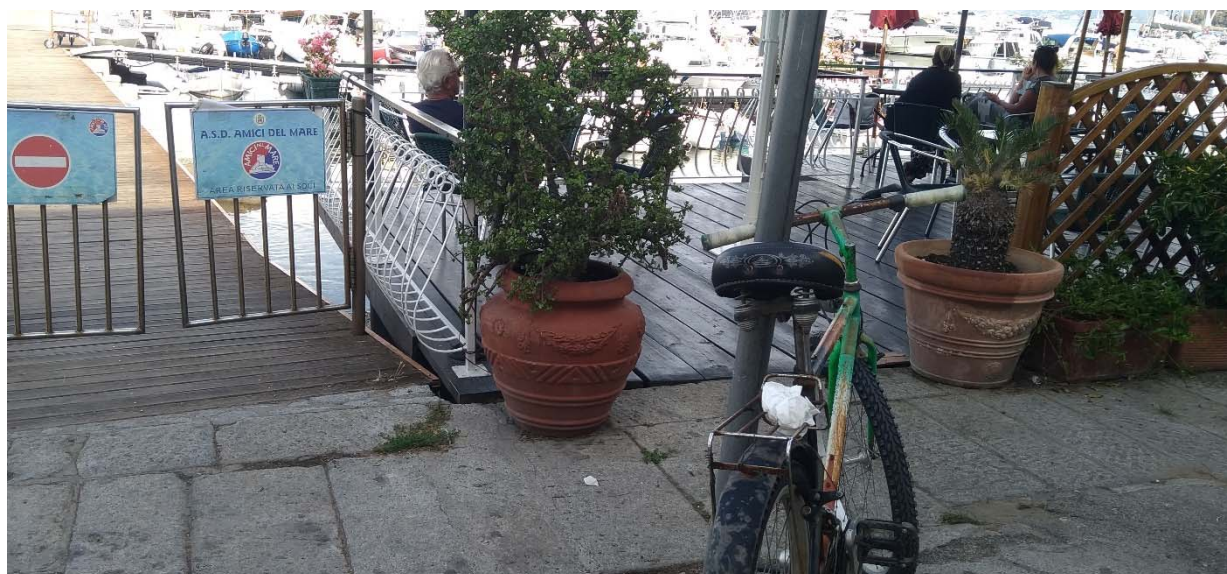
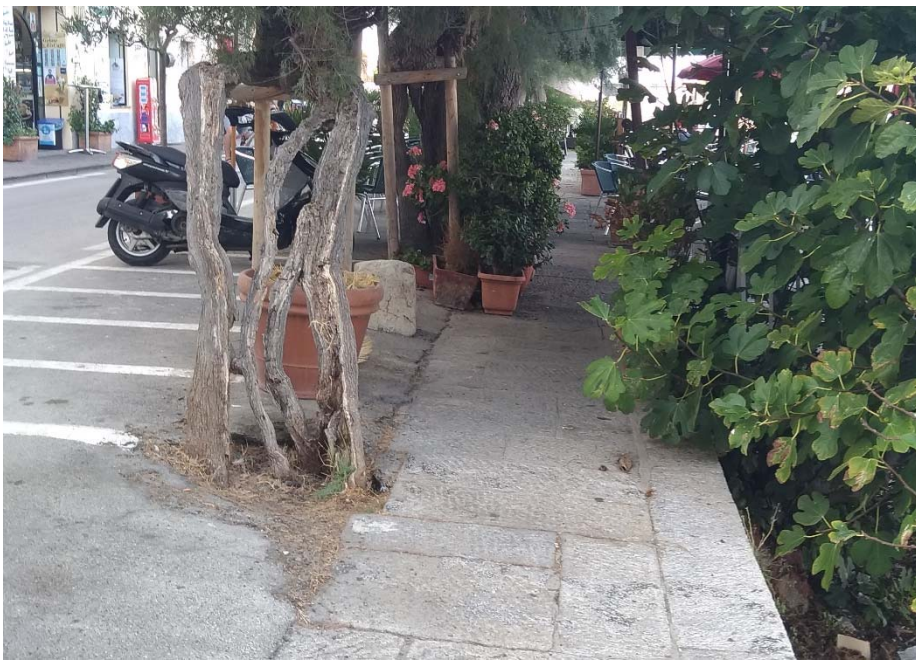
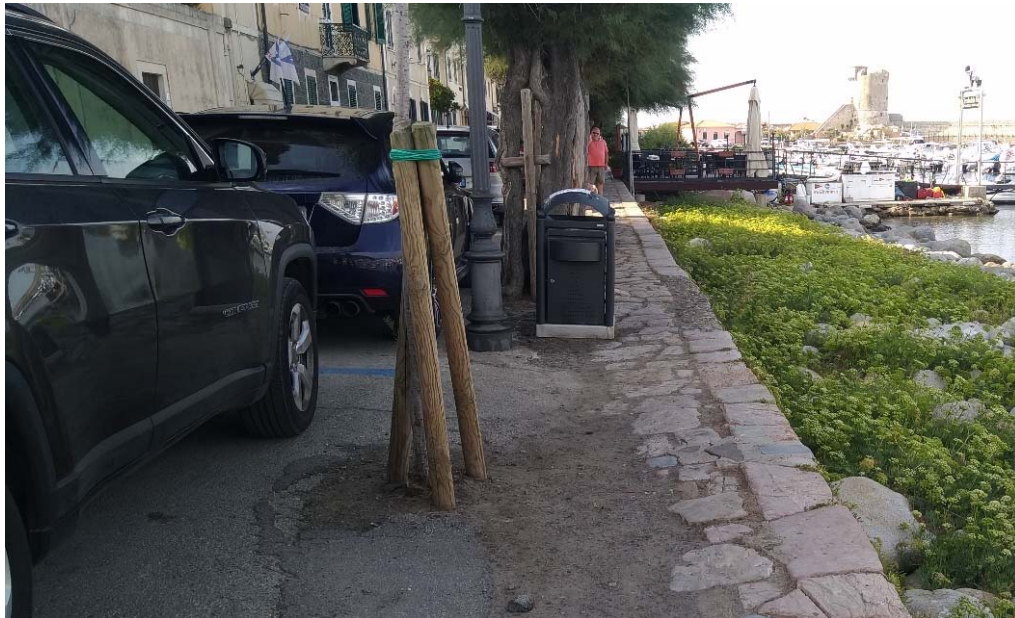
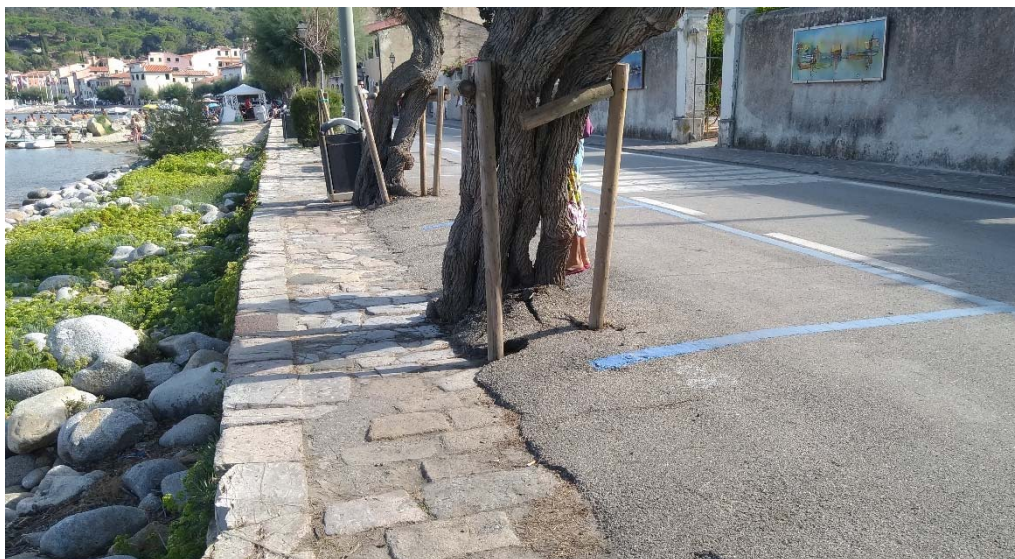
**Foto 3.9- 3.14**

Banchina in Viale Margherita. Ostacoli fissi e mobili ingombrano il percorso, intralciando e talvolta ostruendo il passaggio. In molte zone la pavimentazione è inadeguata.

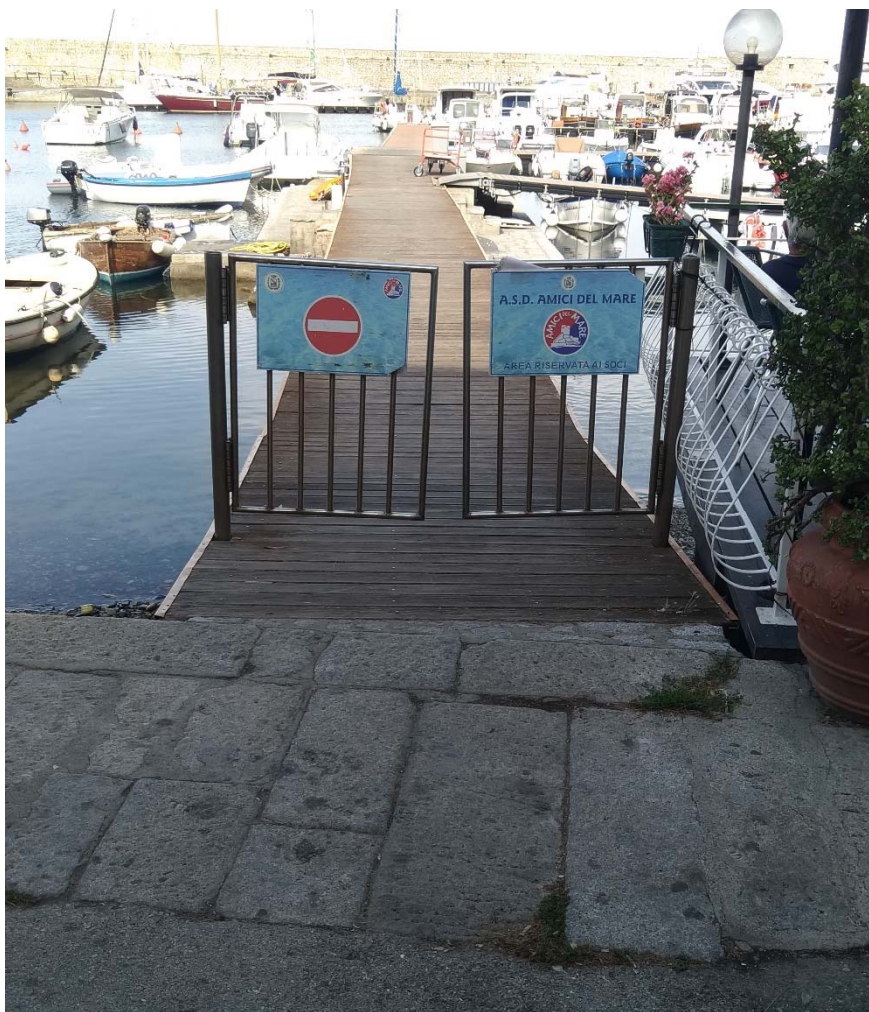
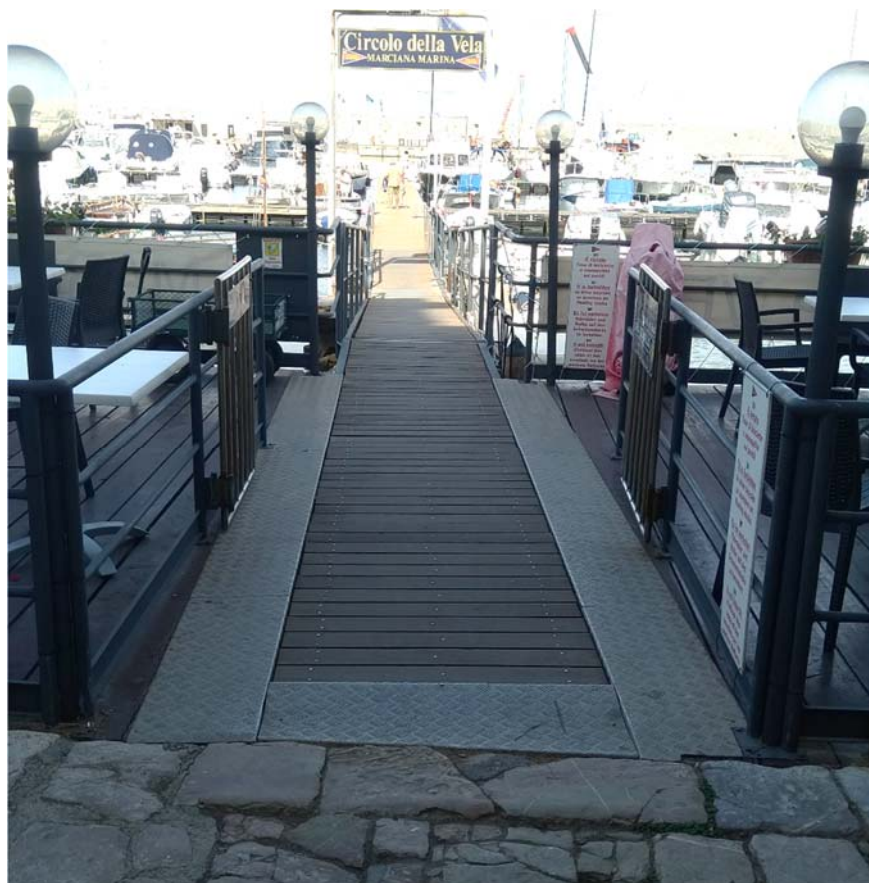
**Foto 3.15-3.16**

Viale Margherita; particolare dei collegamenti tra la banchina e i pontili mobili. Nei collegamenti mostrati nelle foto non si rilevano criticità tuttavia la banchina presenta numerosi problemi di accessibilità (vedi foto precedenti).

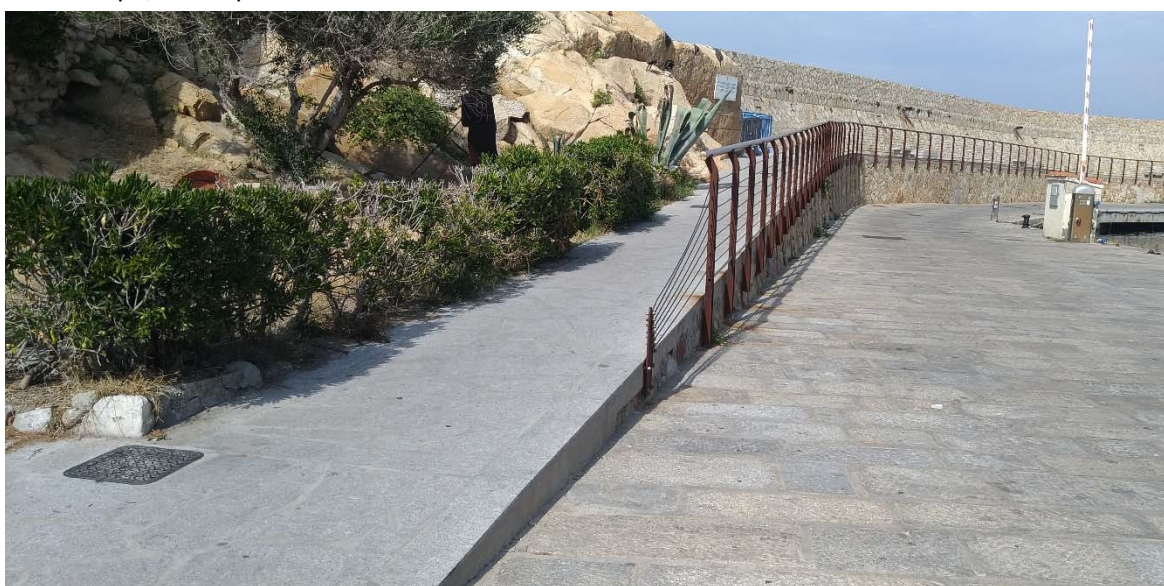
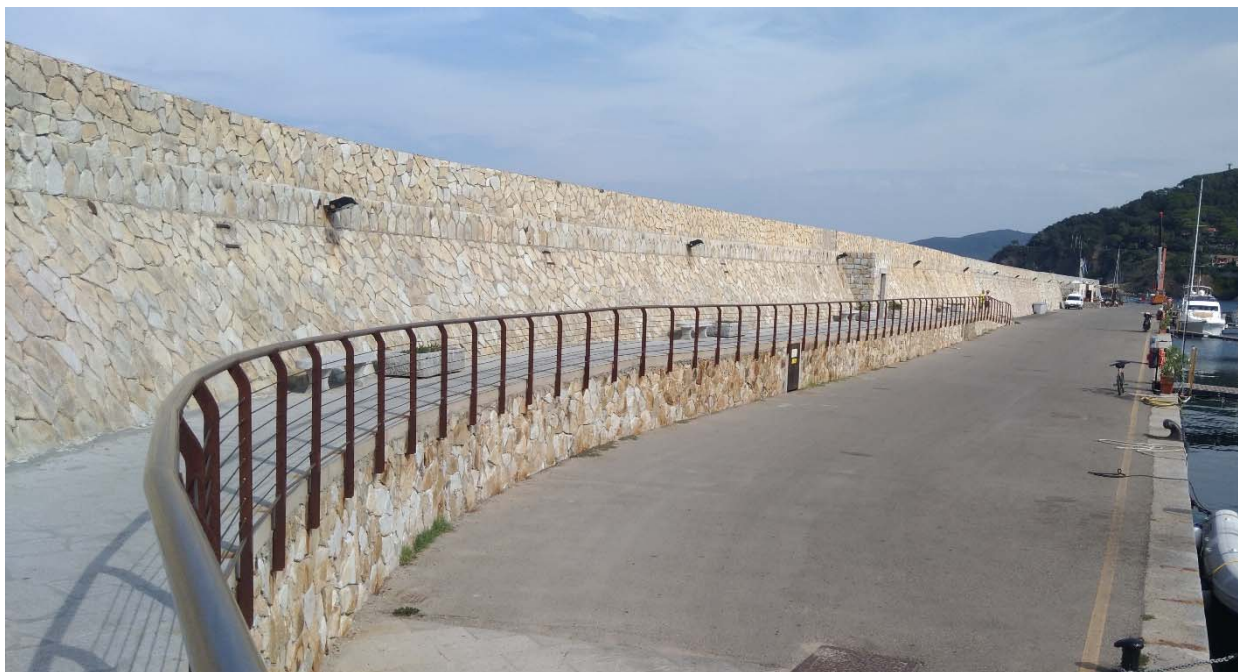
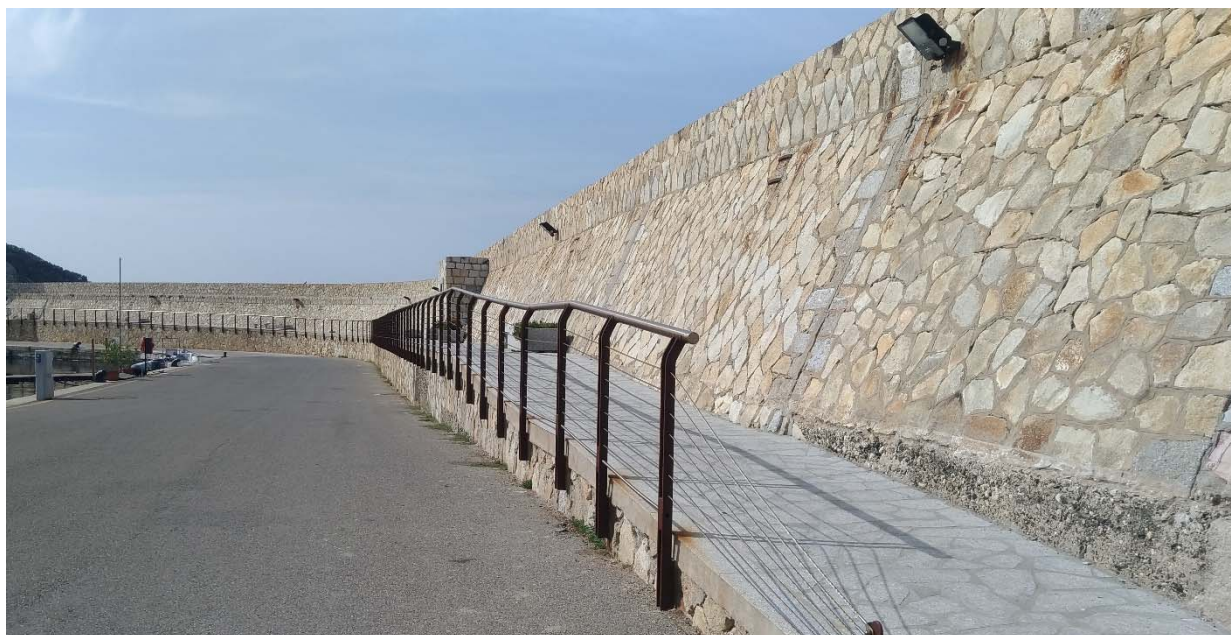
#### Foto 5.1-5-3

Piazzale Ammiraglio Romeo Bernotti, vista delle rampe che collegano il percorso pedonale panoramico sopraelevato che fiancheggia la Torre degli Appiani alla quota della banchina. Le rampe hanno larghezza, nei punti più stretti, di 130 cm circa; la pendenza è adeguata (compresa tra 4% e 8% circa). Il corrimano è su un solo lato e non è prolungato oltre 30 cm l'inizio e la fine della rampa; non è presente il cordolo laterale.

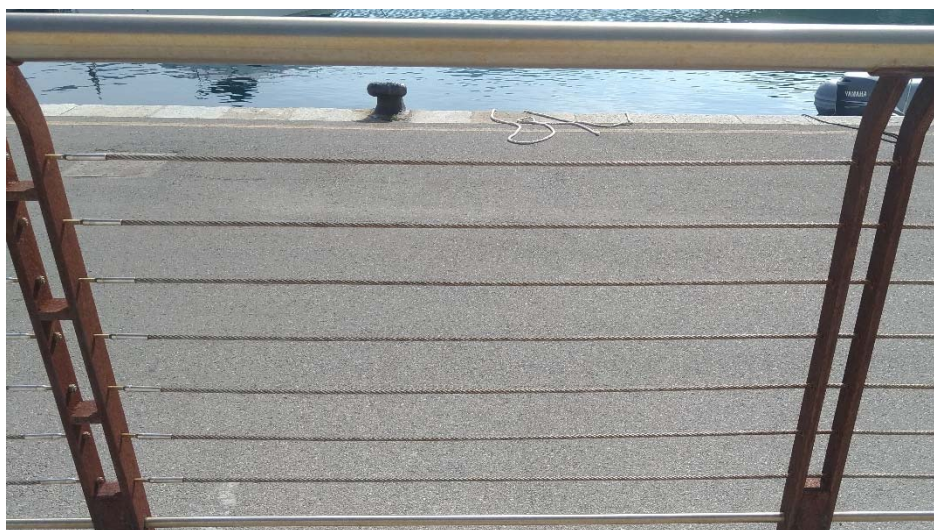
**Foto 5.4**  
Piazzale Ammiraglio  
Romeo Bernotti,  
particolare del  
parapetto del percorso  
pedonale panoramico e  
delle rampe di  
collegamento.  
Il corrimano è un  
metallo.

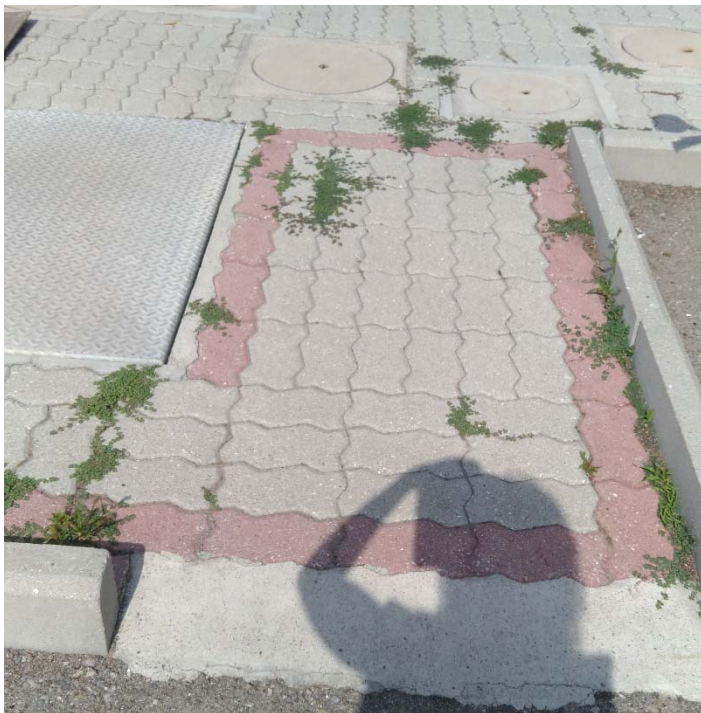
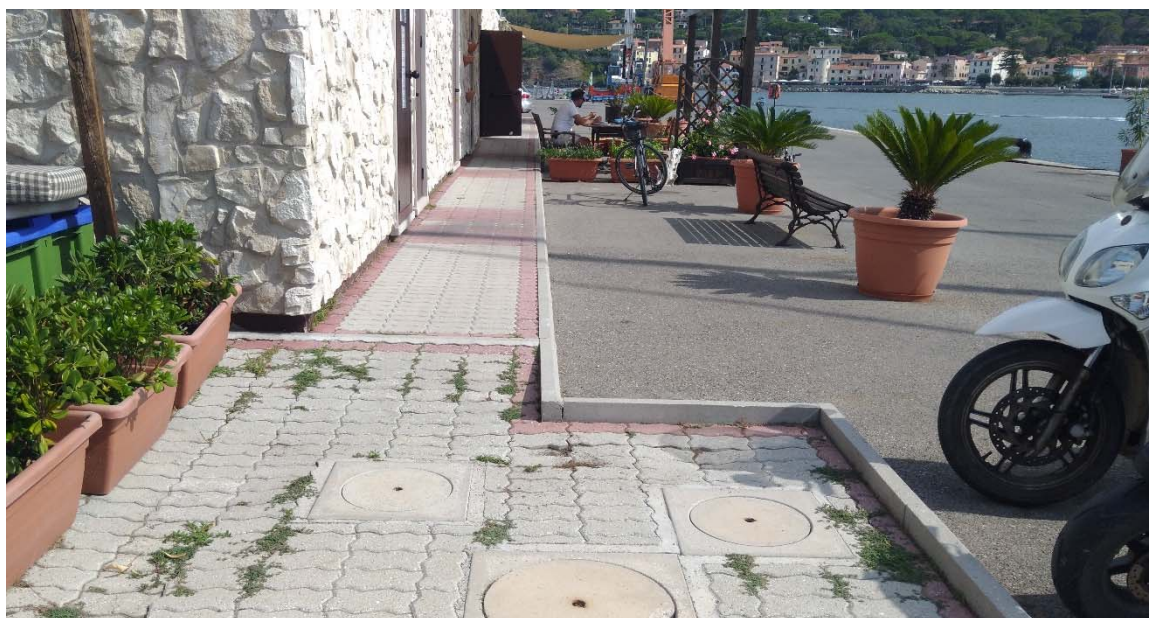
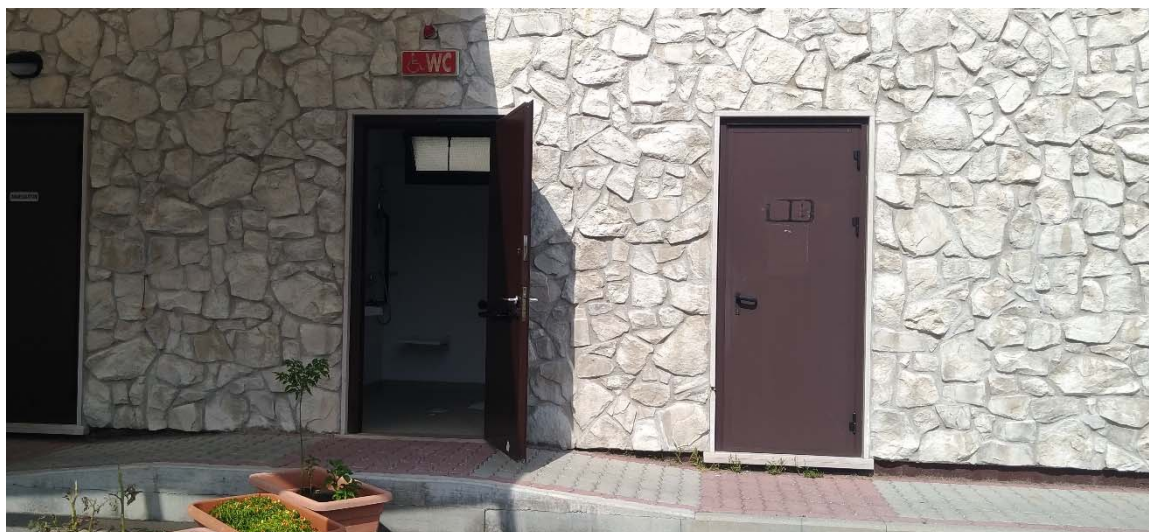
**Foto 5.5-5-7**

Piazzale Ammiraglio Romeo Bernotti, piccole rampe che collegano il percorso pedonale antistante l'edificio che ospita i servizi principali del porto con le zone pedonali adiacenti.

Le rampe hanno larghezza di 95-100 cm circa e pendenza del 12% circa. Non è presente il corrimano, il cordolo laterale è presente solo nella prima rampa.

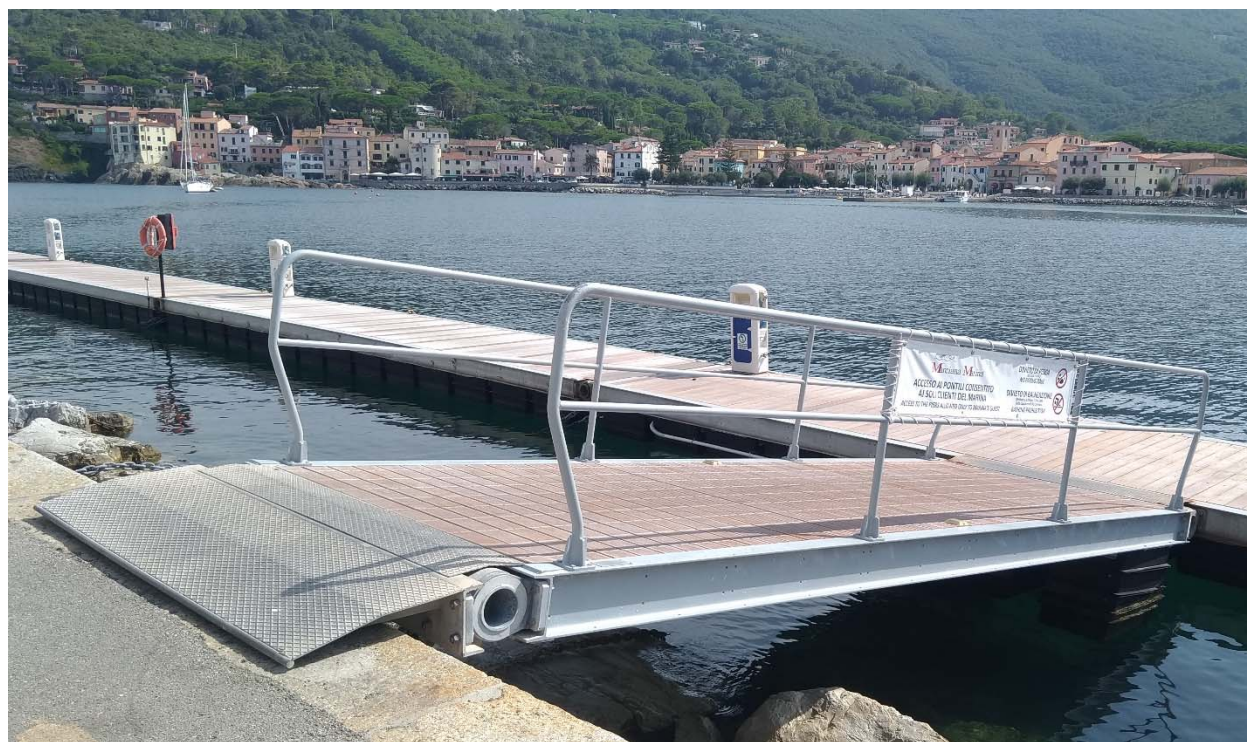
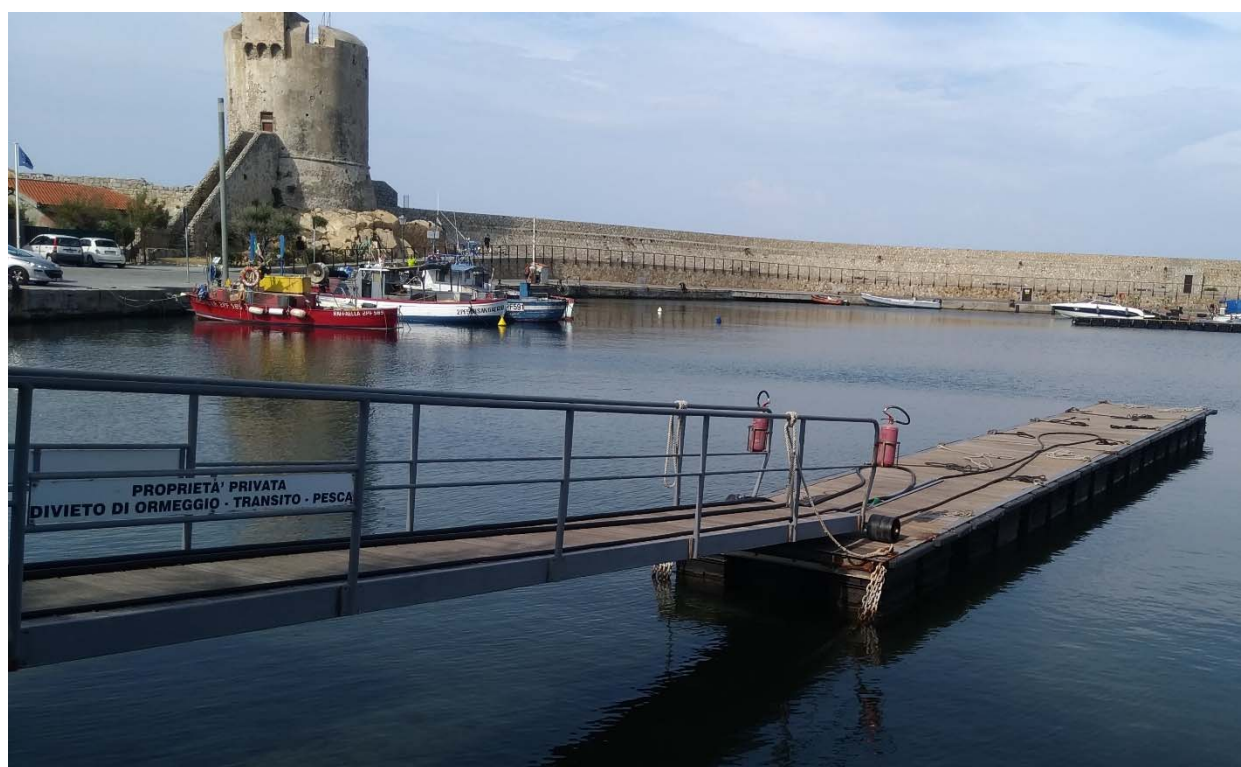
**Foto 5.8-5.9**

Rampe di collegamento tra i pontili mobili e le banchine (*in alto*: rampa in Piazzale Ammiraglio Romeo Bernotti; *sopra*: rampa in Viale Margherita). Le rampe hanno pendenza elevata; sono inoltre presenti dislivelli tra il piano di calpestio della rampa e il piano orizzontale (banchina o pontile mobile).

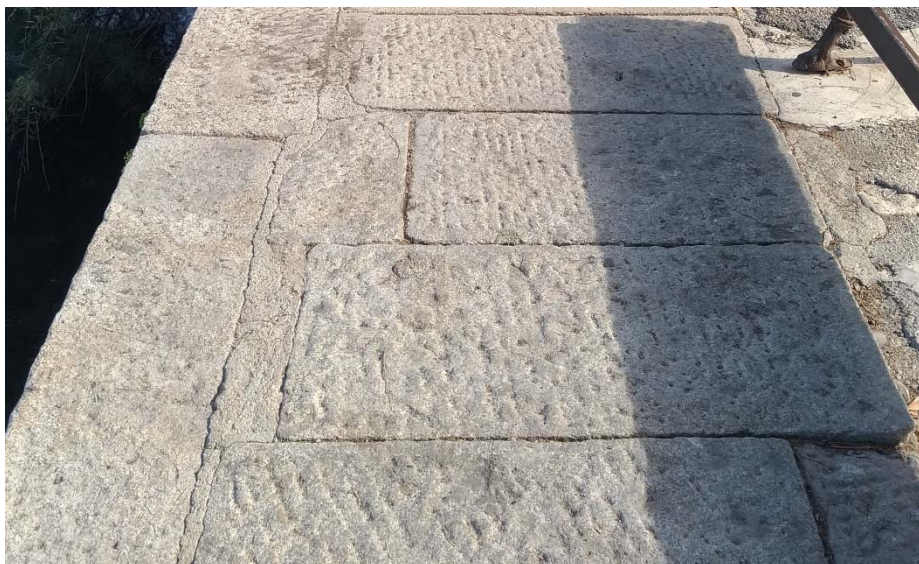
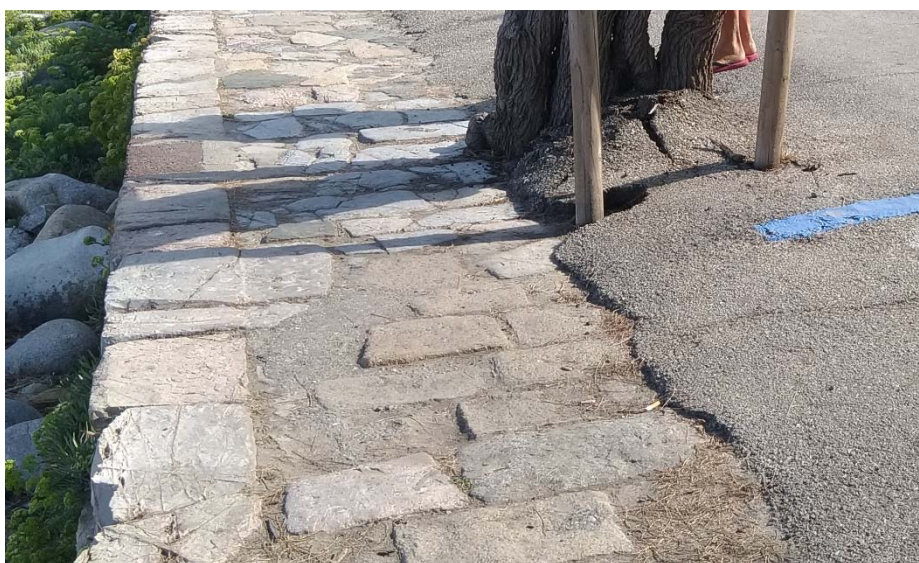
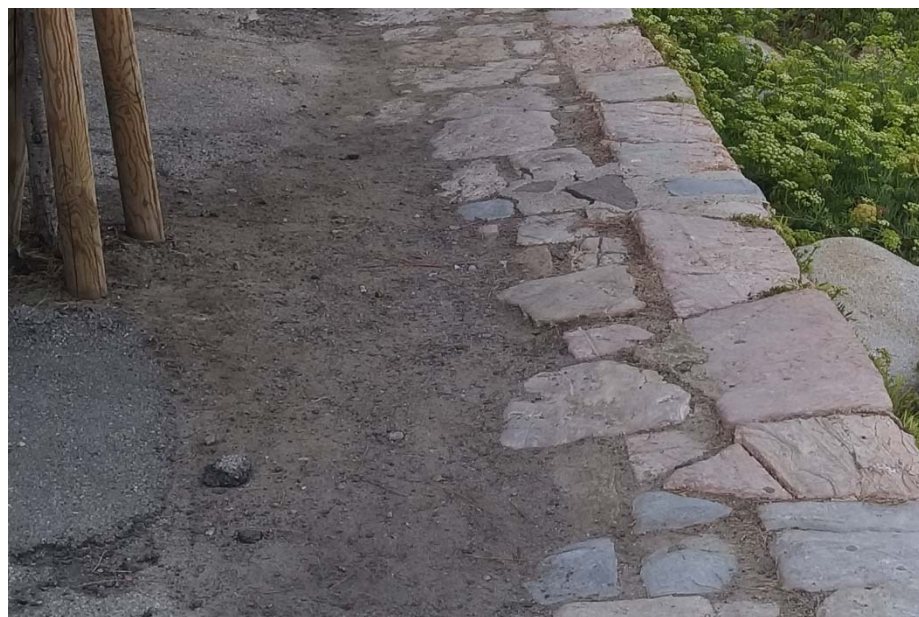
Le superfici di calpestio dei percorsi pedonali e delle aree pedonali situate in Piazzale Ammiraglio Romeo Bernotti hanno un buon livello di accessibilità (**vedi Foto 6.1-6.4**); le superfici di calpestio della banchina in Viale Margherita risultano impraticabili per una parte consistente del percorso a causa della presenza di una pavimentazione vetusta costituita da grossi elementi in pietra con superfici non complanari e risalti e giunti di dimensioni eccessive (**vedi Foto 6.6, 6.7**).

**Foto 6.5-6.7**  
Viale Margherita,  
tipologie di  
pavimentazione della  
banchina.  
*A fianco:* pavimentazione  
dotata di un buon livello  
di accessibilità;  
*sotto e in fondo alla  
pagina:* pavimentazione  
impraticabile per  
persone su sedia a ruote.
