Lastra a Signa (FI), 09/11/2020  
Prot.n.CRA302-20

## PORTI TURISTICI

## CHECK-LIST VALUTAZIONE SINTETICA ACCESSIBILITÀ E RILIEVO DELLE CRITICITÀ

| Nome organizzazione | PORTO TURISTICO DI MARCIANA MARINA | |

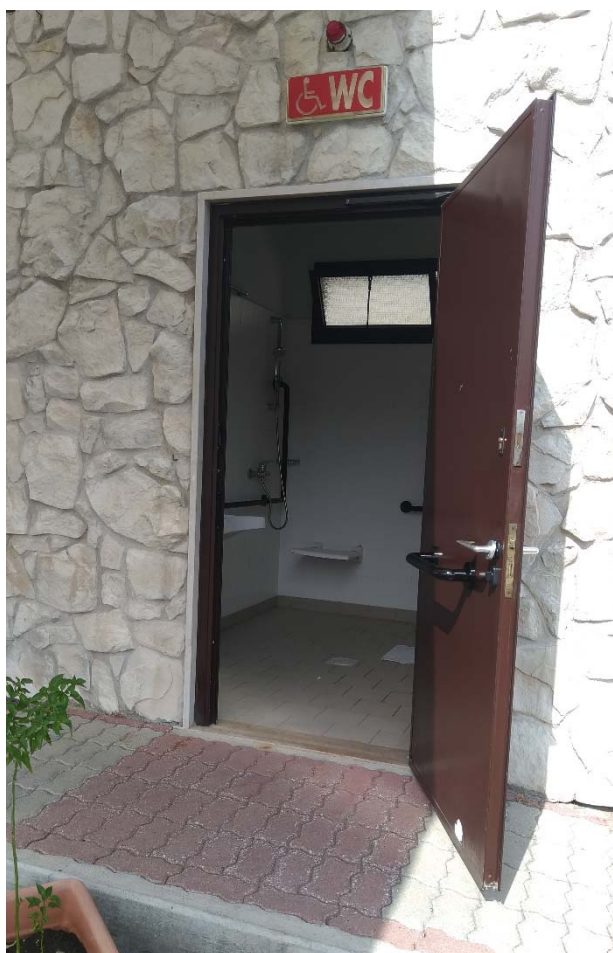
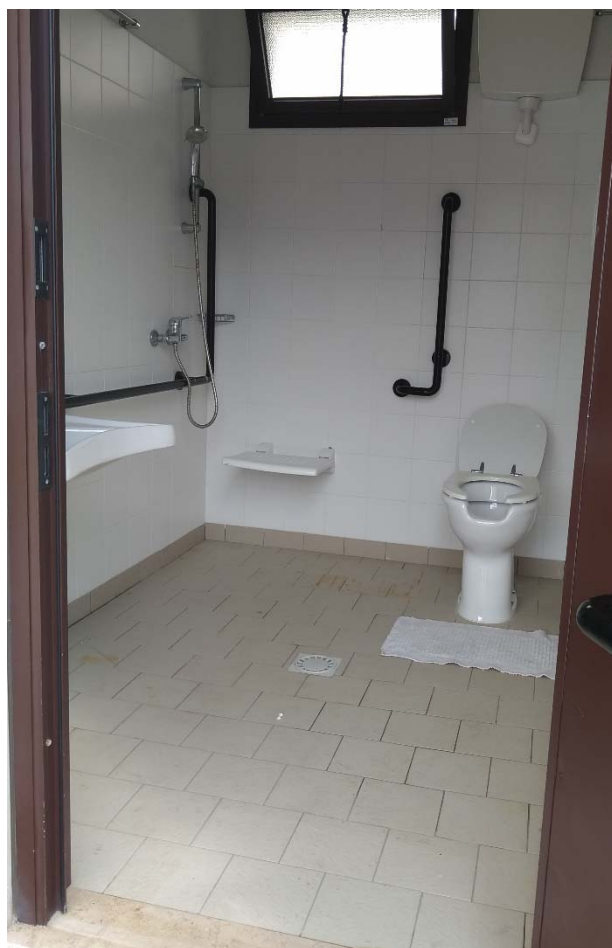
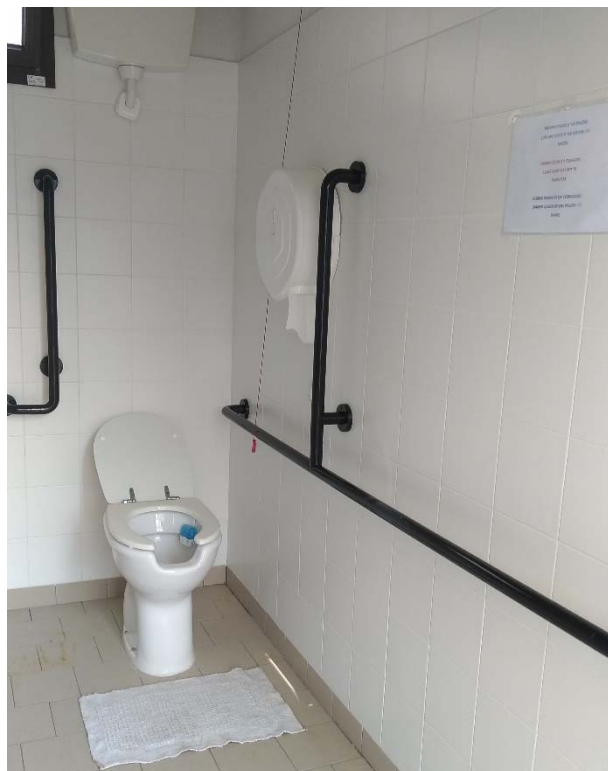
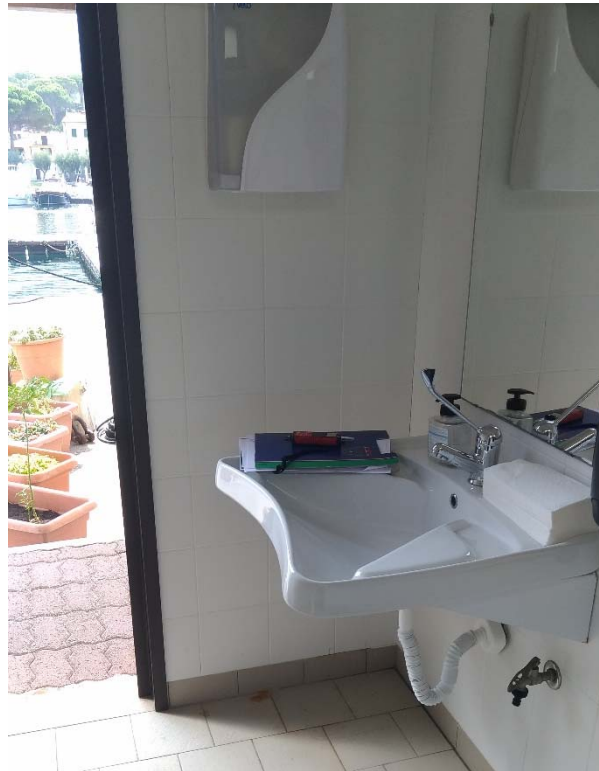
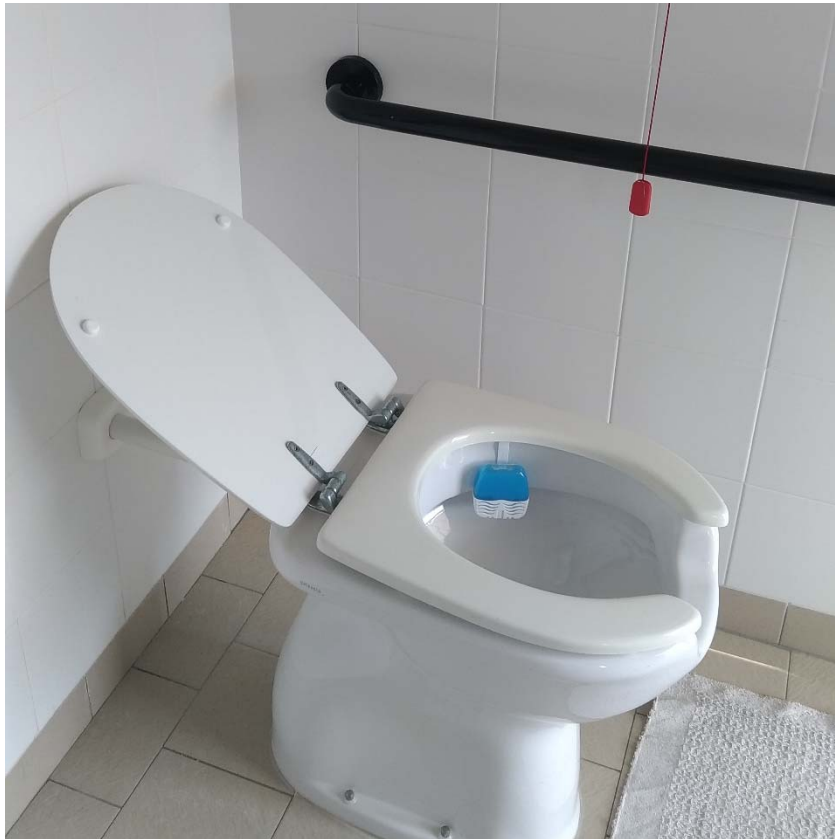
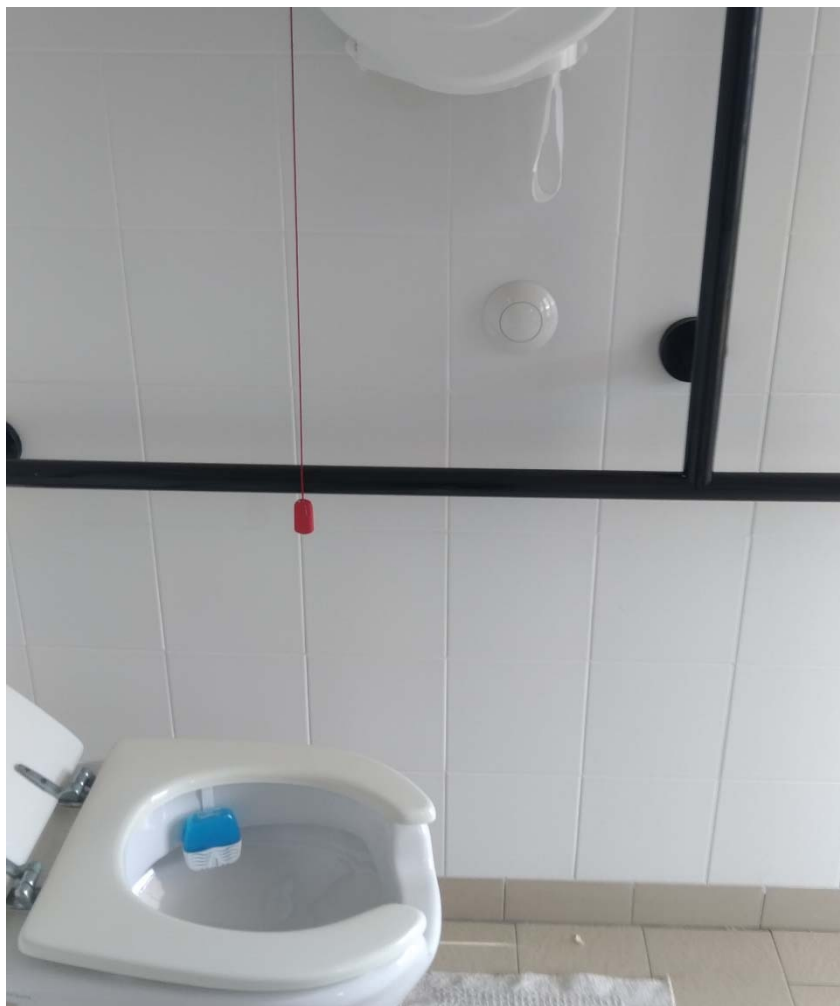
**Foto 10.1-10.6**

Nell'area del porto corrispondente a Piazzale Ammiraglio Romeo Bernotti, all'interno dell'edificio che ospita i servizi principali del porto è presente un blocco di servizi igienici (**vedi Scheda 1, Foto 1.1**); lungo i percorsi che conducono ai servizi non sono presenti cartelli di direzione per facilitarne l'individuazione. Il bagno per persone disabili ha accesso diretto dall'esterno, attraverso un percorso in parte in piano, in parte inclinato (**vedi Scheda 5**). Il percorso presenta alcune criticità (**vedi Scheda 3**); inoltre il locale non riporta, sulla porta di accesso, alcun cartello segnaletico.

Da quanto appreso durante il sopralluogo il bagno è aperto al pubblico e, di norma, liberamente utilizzabile senza necessità di rivolgersi al personale del porto. Il bagno è dotato di un buon livello di accessibilità (luce netta porta di accesso = 85 cm; dimensioni interne = 180x250 cm circa; presenza di doccia a pavimento). Si segnala tuttavia che dietro alla tazza WC è presente uno spazio libero che impedisce l'appoggio del busto alla persona seduta e potrebbe risultare pericoloso a chi ha problemi di postura e di controllo della parte superiore del corpo.

Bagno per persone disabili in Piazzale Ammiraglio Romeo Bernotti.

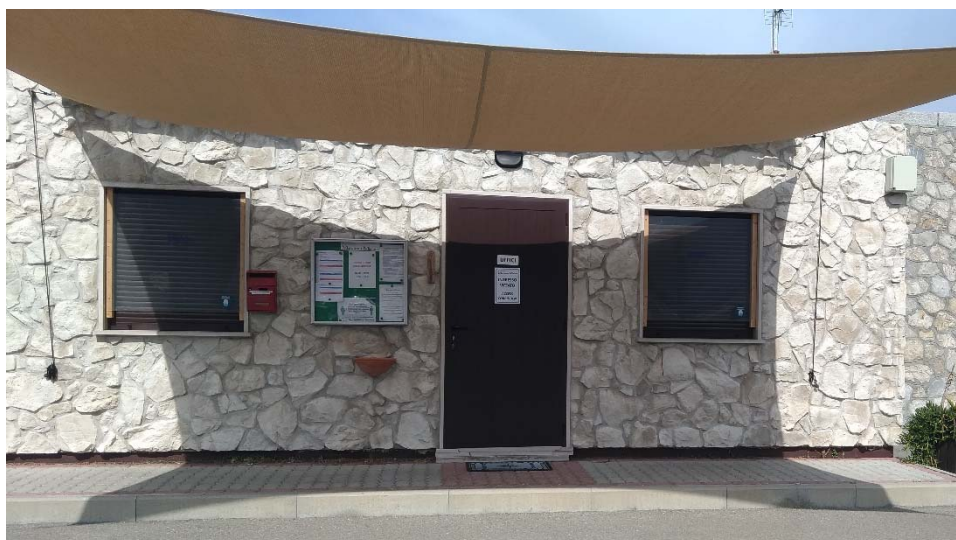
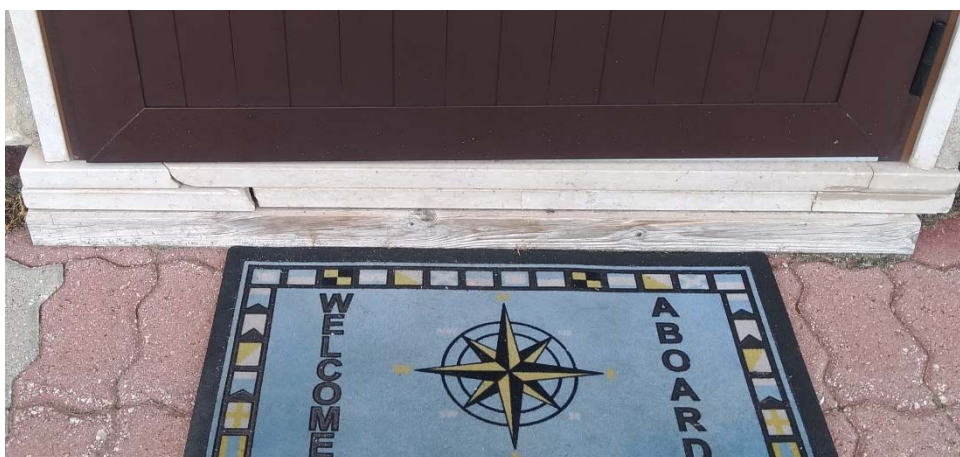
| <p style="text-align: center;"><b>Note</b></p> <p>Gli uffici portuali in Piazzale Ammiraglio Romeo Bernotti e i locali che ospitano altri uffici portuali in Viale Margherita sono inaccessibili per la presenza di dislivelli in corrispondenza delle porte di accesso. Si precisa che gli uffici in Piazzale Ammiraglio Romeo Bernotti sono segnalati, all'esterno, come locali ad ingresso vietato e quindi non aperti al pubblico, tuttavia si tratta degli unici locali ad uso ufficio presenti nel fabbricato ed è quindi presumibile che debbano essere utilizzati, all'occorrenza, anche da persone esterne accompagnate dal personale del porto (ad esempio per la compilazione della modulistica necessaria ai fini dell'utilizzo dei servizi del porto).</p> <p><sup>1</sup> Generalmente sì.</p> <p><sup>2</sup> Solo per alcuni edifici.</p> | | | |

**Foto 11.1, 11.2**  
Piazzale Ammiraglio  
Romeo Bernotti,  
porta di accesso agli  
uffici portuali.  
*Sotto: particolare del  
dislivello in  
corrispondenza della  
porta.*
