CRA
Centro
Regionale
Accessibilità

Lastra a Signa (FI), 15/10/2020
Prot. n. CRA270-20

Regione Toscana
PORTI TURISTICI
CHECK-LIST VALUTAZIONE SINTETICA ACCESSIBILITÀ E RILIEVO DELLE
CRITICITÀ
(ANTIGNANO - Livorno)

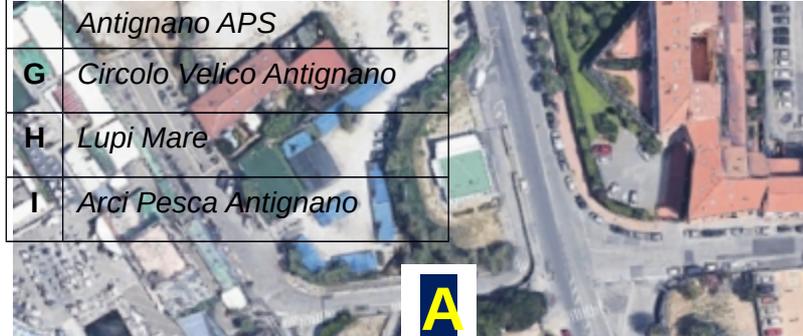
A	Ingresso della strada di accesso all'approdo di Antignano
B	Ingresso ca... ile, e pedonale, dell'... do
C	Ingresso pedonale sconnesso, con rampa, formato da pietrisco, spesso interamente occupato dai motorini
D	Parcheggio esterno per disabili ma di difficile utilizzo per la nutrita presenza di motorini.
E	Area del progetto del Circolo Velico di Antignano, ubicata ad una quota superiore rispetto all'area dell'approdo
F	Sezione Nautica Canottieri Antignano APS
G	Circolo Velico Antignano
H	Lupi Mare
I	Arci Pesca Antignano

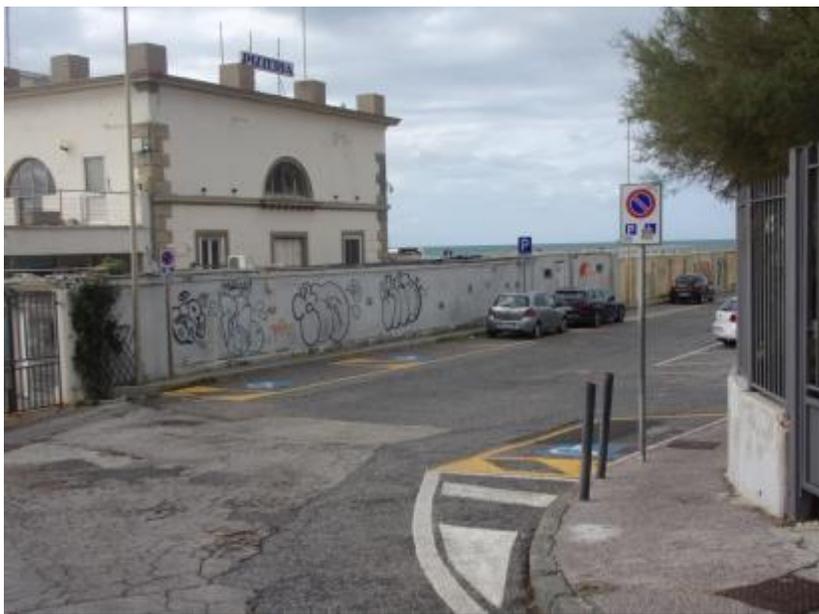
Gli stalli per persone con disabilità sono ubicati in prossimità della ripida rampa di accesso all'ingresso dell'area dell'approdo di Antignano. Spesso le manovre di parcheggio sono molto difficoltose a causa della nutrita presenza di motocicli, parcheggiati un po' ovunque.

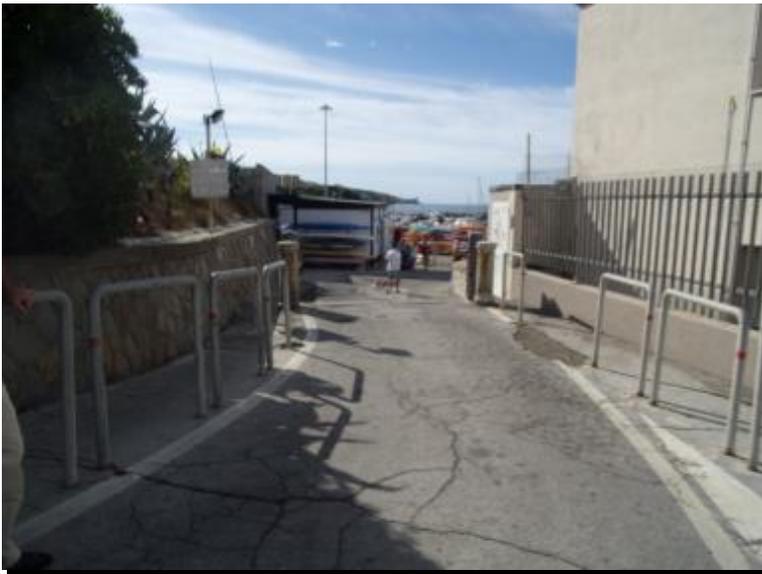
Il percorso tra il parcheggio dedicato alle persone con disabilità e l'ingresso all'approdo avviene attraverso una rampa, piuttosto ripida per una persona su sedia a ruote, avente, ai due lati, due stretti percorsi pedonali (nel punto più stretto circa 60 cm di larghezza) che terminano con delle scale

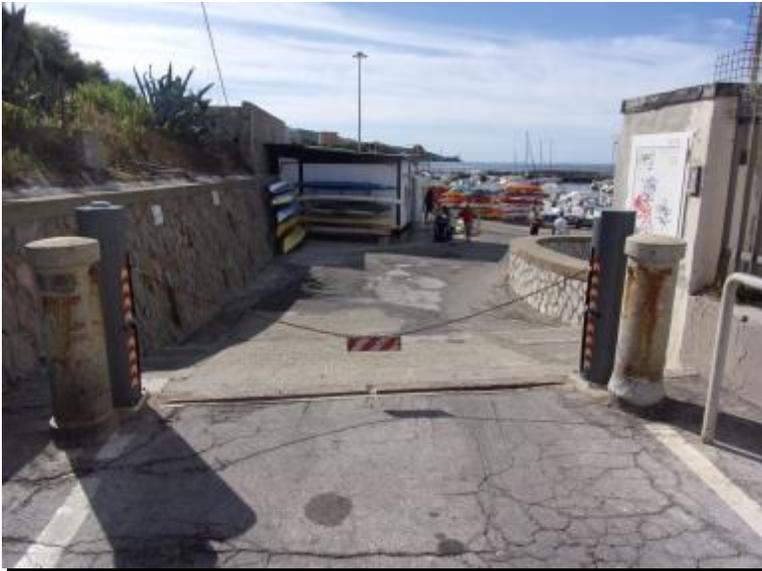
All'ingresso della rampa vi è una catena sospesa che potrebbe creare un pericolo in quanto non viene anticipatamente percepita dal bastone bianco e di sera diventa pericolosa anche per l'utente comune, oltre ad impedire il passaggio di una persona su sedia a ruote, dato che i percorsi pedonali laterali sono inutilizzabili in quanto stretti e terminano con delle scale

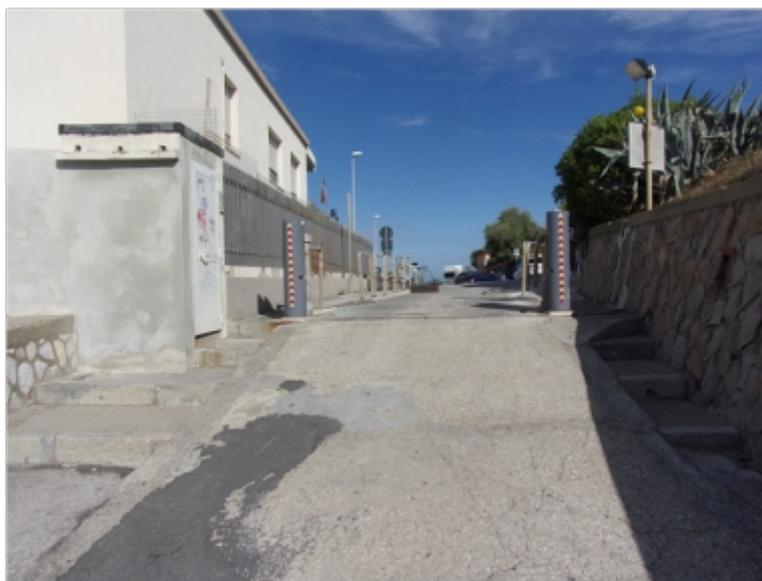
Al termine dei due stretti percorsi pedonali, laterali alla rampa carrabile di accesso al porto, vi sono delle scale che rendono ulteriormente inaccessibile l'ingresso ad una persona su sedia a ruote.

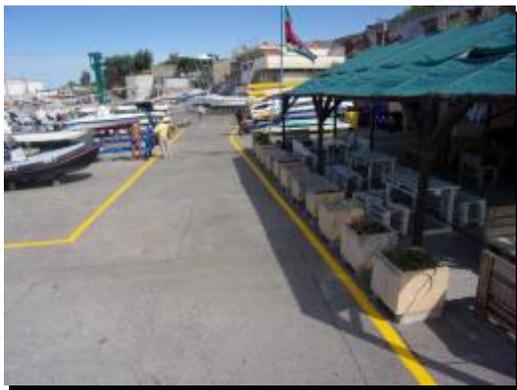
L'area all'interno dell'approdo è completamente pedonale e su un unico livello. Le criticità emergono nel raggiungimento delle quattro attività ivi insediate, la Sezione Nautica Canottieri Antignano APS, il Circolo Velico Antignano, la società Lupi Mare e l'Arci Pesca Antignano, che sono ubicate ad una quota superiore con rampe inaccessibili a persone

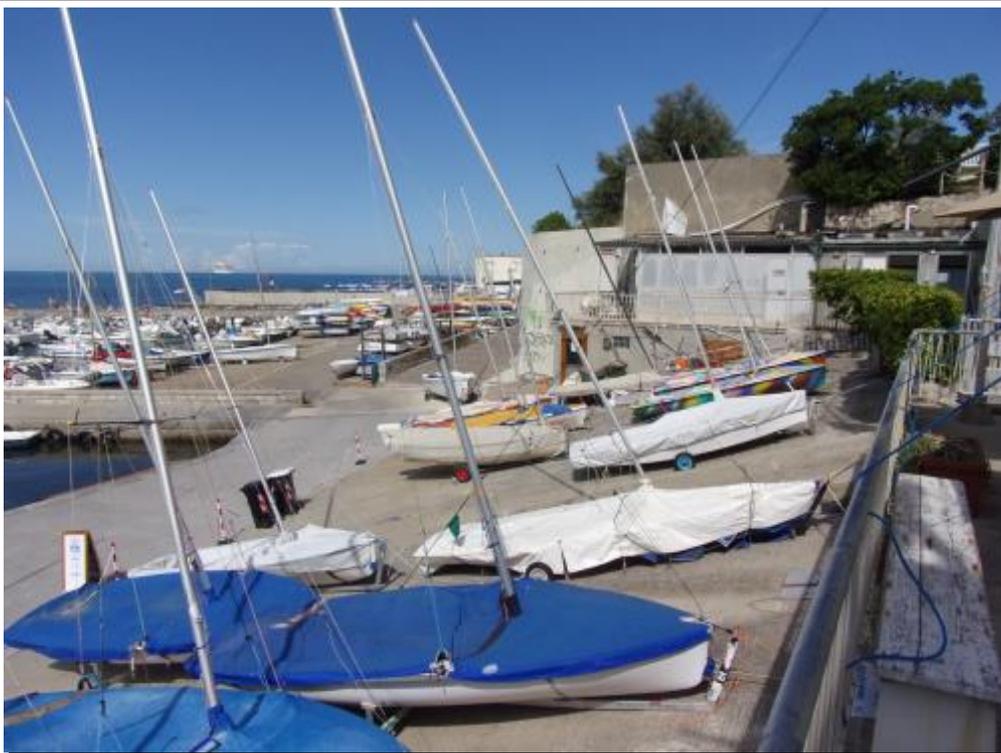
L'area all'interno dell'approdo è completamente pedonale e su un unico livello. Le criticità emergono nel raggiungimento delle quattro attività ivi insediate, la Sezione Nautica Canottieri Antignano APS, il Circolo Velico Antignano, la società Lupi Mare e l'Arci Pesca Antignano, che sono ubicate ad una quota superiore con rampe inaccessibili a persone su sedia a ruote in quanto piani inclinati di elevata pendenza estremamente difficili da

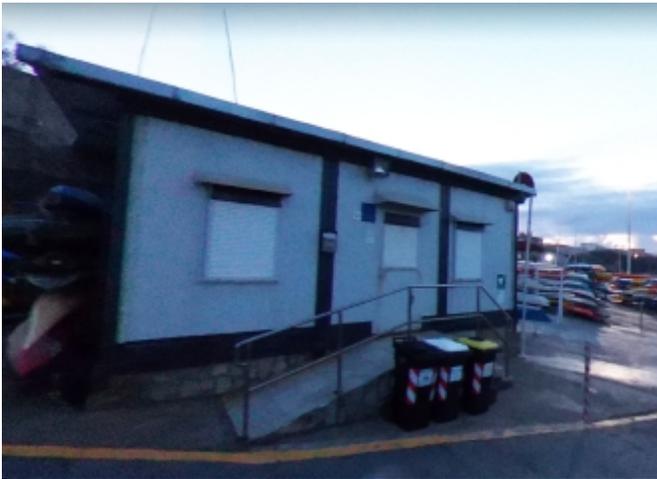
La rampa di accesso alla sezione nautica Canottieri Antignano è stretta ed con una

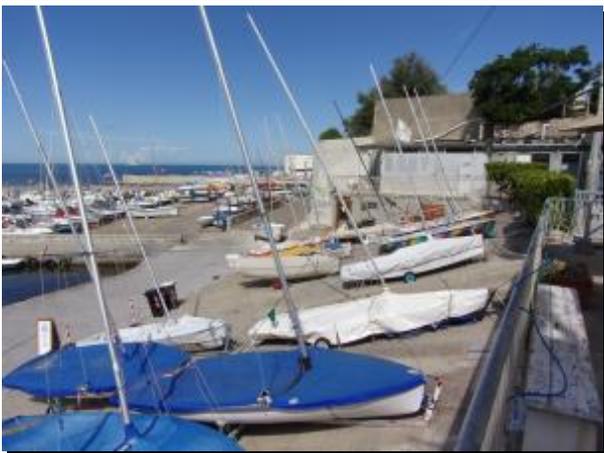
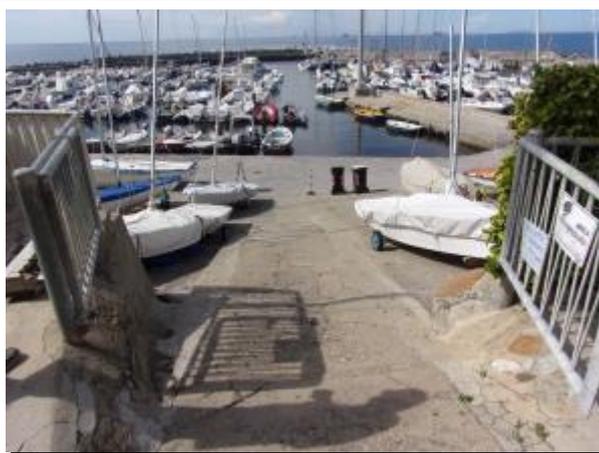
La rampa di accesso al Circolo Velico Antignano ha una elevata pendenza ed è inaccessibile, da parte di una persona su sedia a ruote, anche con la presenza di un accompagnatore.

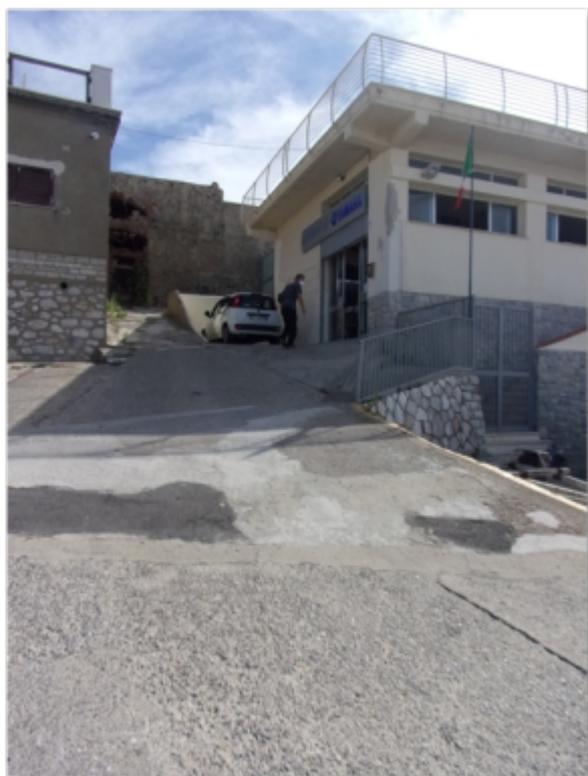
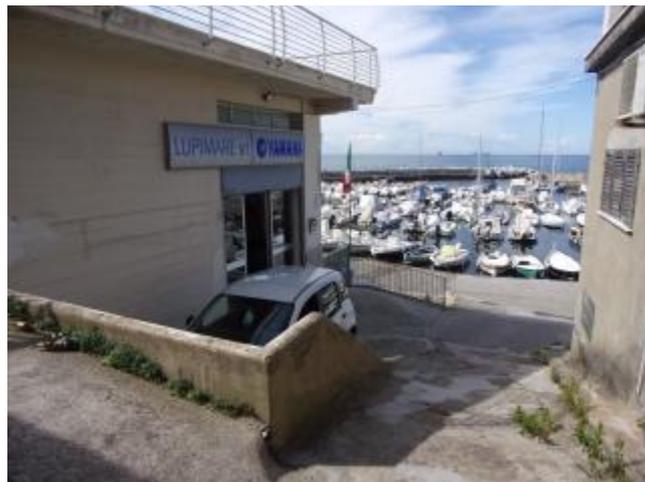
La rampa di accesso alla Società Lupi Mare ha una elevata pendenza ed è inaccessibile, da parte di una persona su sedia a ruote, anche con la presenza di un accompagnatore.

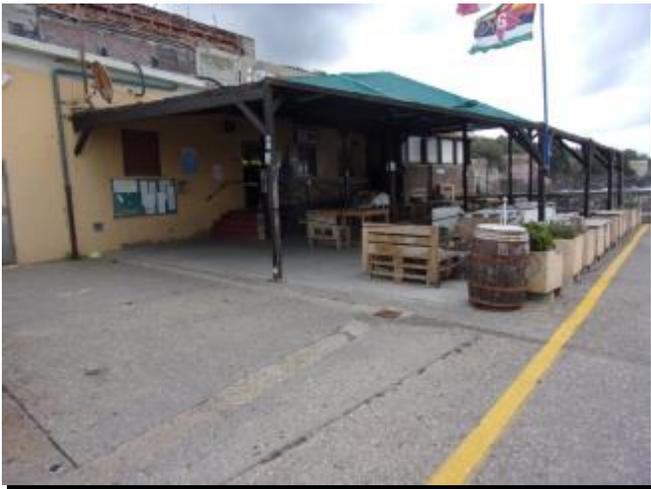
L'accesso agli spazi aperti del circolo Arci Pesca Antignano è alla stessa quota del percorso pedonale dell'approdo ma l'ingresso ai locali interni avviene attraverso una scala.

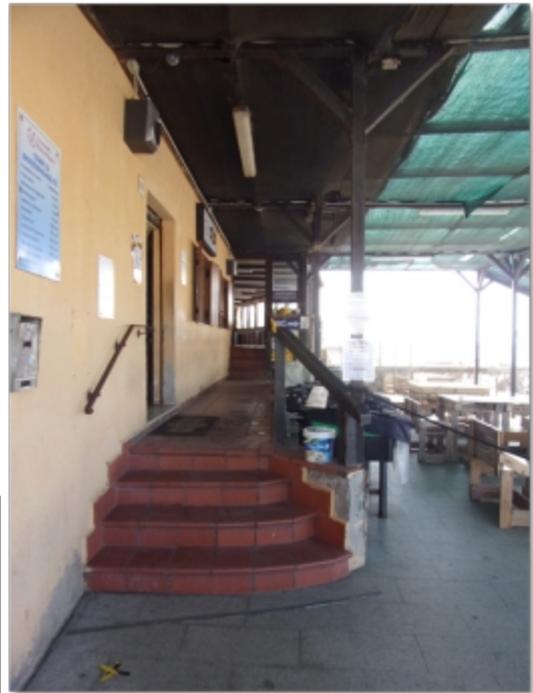
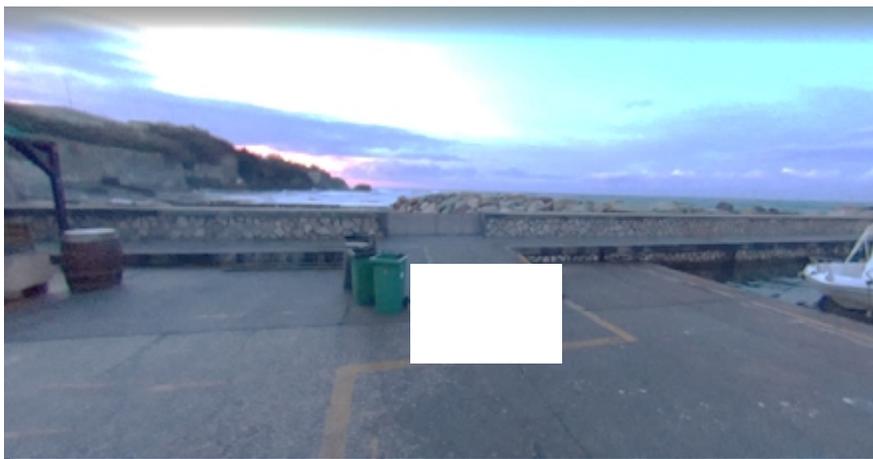
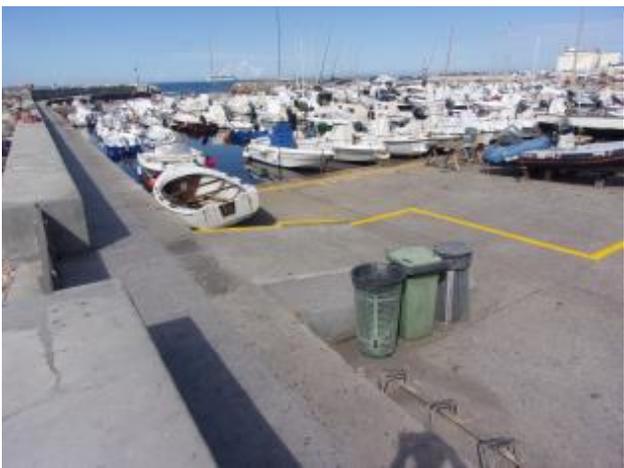
Il molo frangiflutti è collegato all'area pedonale, antistante lo specchio d'acqua, da una larga rampa, avente una pendenza del 14% circa.

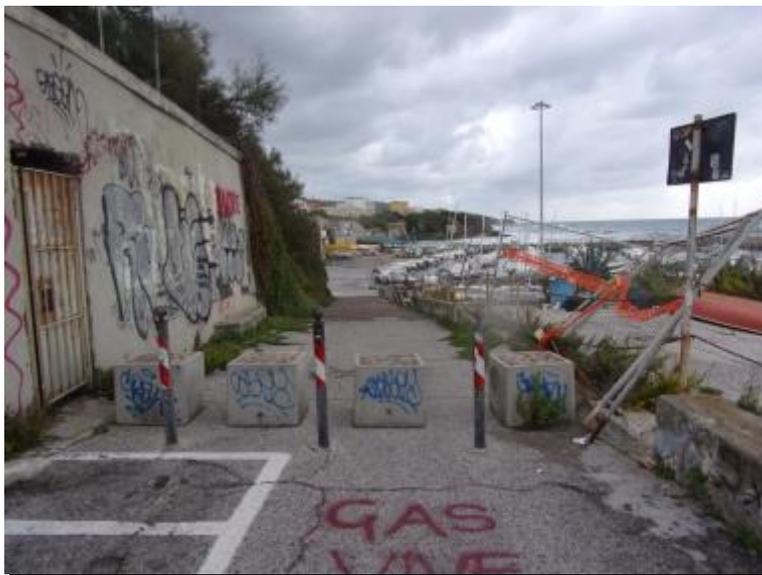
Questa rampa, probabilmente di proprietà comunale, che connette la strada all'area pedonale dell'approdo, termina con una scalinata in pietra ed è inaccessibile alle persone su sedia a ruote. Inoltre i dissuasori e lo scomposto parcheggio dei motorini, che avviene soprattutto dalla primavera all'autunno, costituiscono ulteriore impedimento.

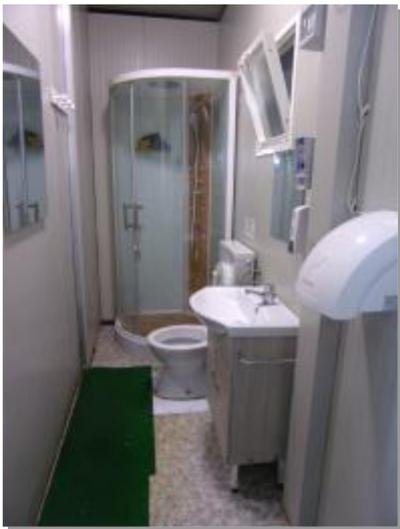
Il bagno della Sezione Nautica Canottieri Antignano non ha le caratteristiche, e dotazioni, per essere fruibile da una persona su sedia a ruote, oltre ad avere delle criticità per il suo raggiungimento

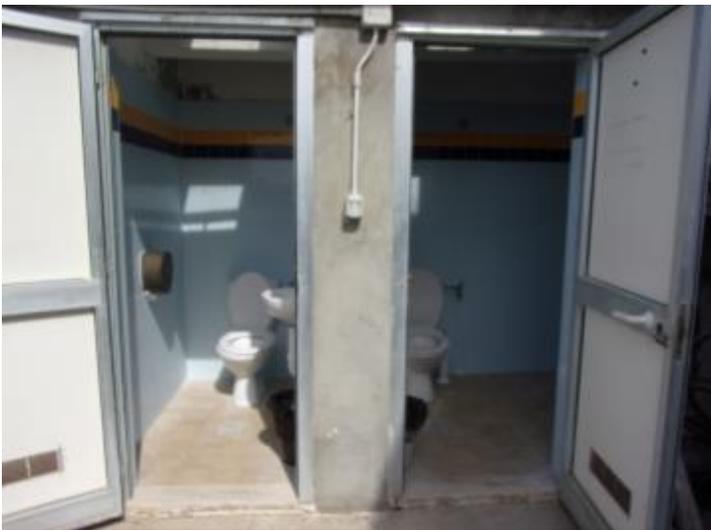
I bagni del Circolo Velico Antignano non hanno le caratteristiche, e dotazioni, per essere fruibili da una persona su sedia a ruote, oltre ad avere delle criticità per il loro raggiungimento.

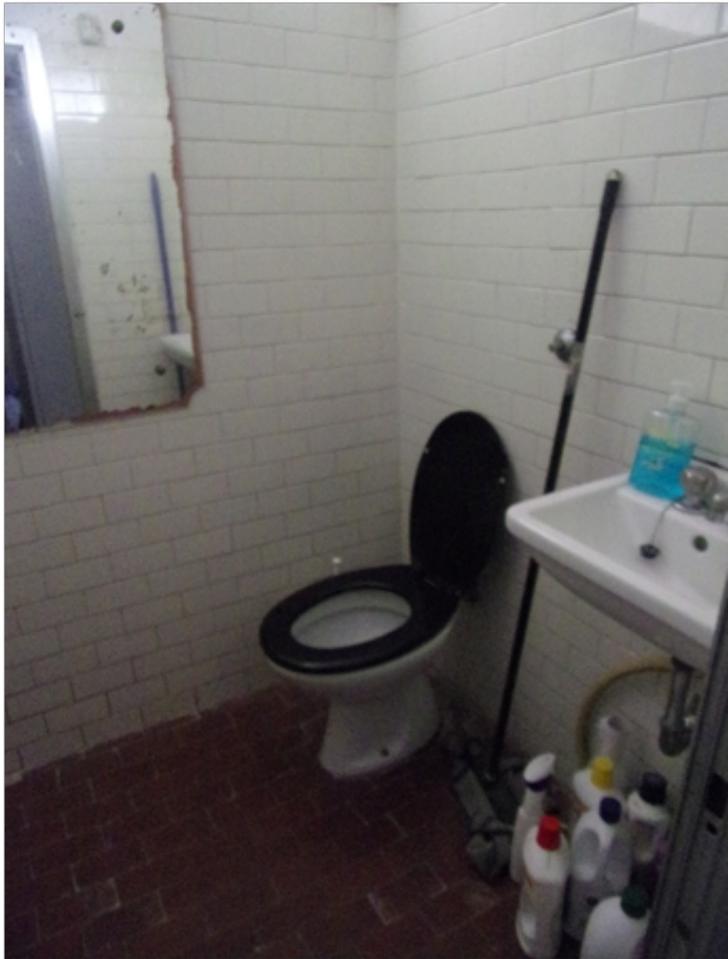
I bagni della Società Lupi Mare non hanno le caratteristiche, e dotazioni, per essere fruibili da una persona su sedia a ruote, oltre ad avere delle criticità per il

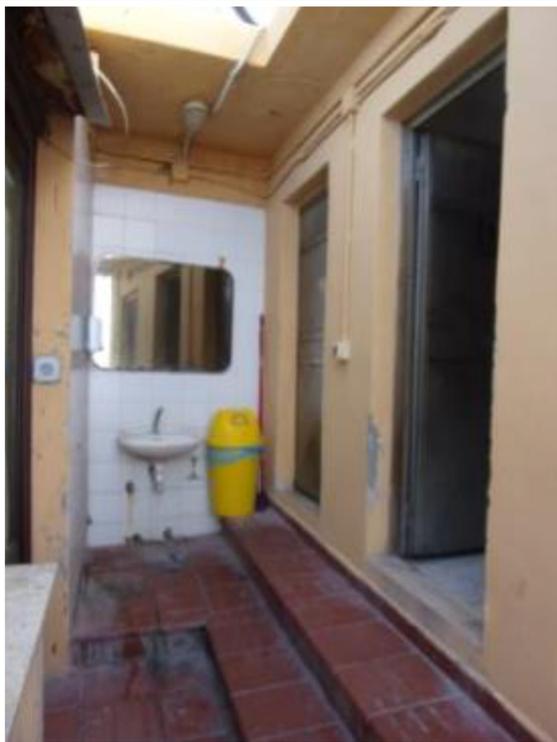
da una persona su sedia a ruote, oltre ad avere delle criticità per il loro raggiungimento. Vi è un progetto per rendere accessibili i locali interni e il bagno, attraverso una ristrutturazione complessiva della struttura, ma la fase è ancora quella di proposta generale e verifica di un eventuale iter autorizzativo.

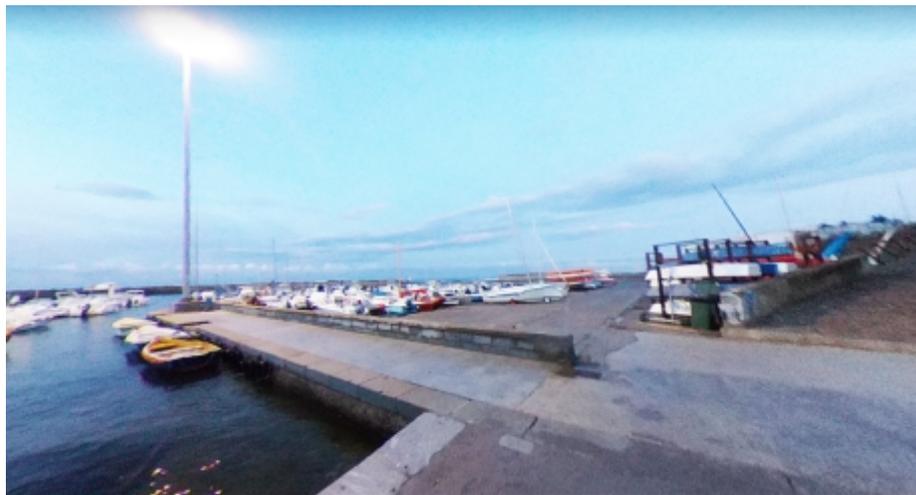
Il molo centrale, e principale, dell'approdo di Antignano è complanare al percorso pedonale che si affaccia lungo lo specchio d'acqua. Non sono presenti banchine galleggianti e la gran parte delle imbarcazioni sono ancorate al fondale e ai "corpi morti", senza ancoraggio
