Lastra a Signa (FI), 20/10/2020  
Prot. n.CRA278-20

**PORTI TURISTICI**

**CHECK-LIST VALUTAZIONE SINTETICA ACCESSIBILITÀ E RILIEVO DELLE CRITICITÀ**  
**(QUERCIANELLA - Livorno)**

<b>Data sopralluogo</b>	02/09/2020	
<b>Persone presenti</b>	<b>Nome e cognome</b>	<b>Ente di appartenenza</b>

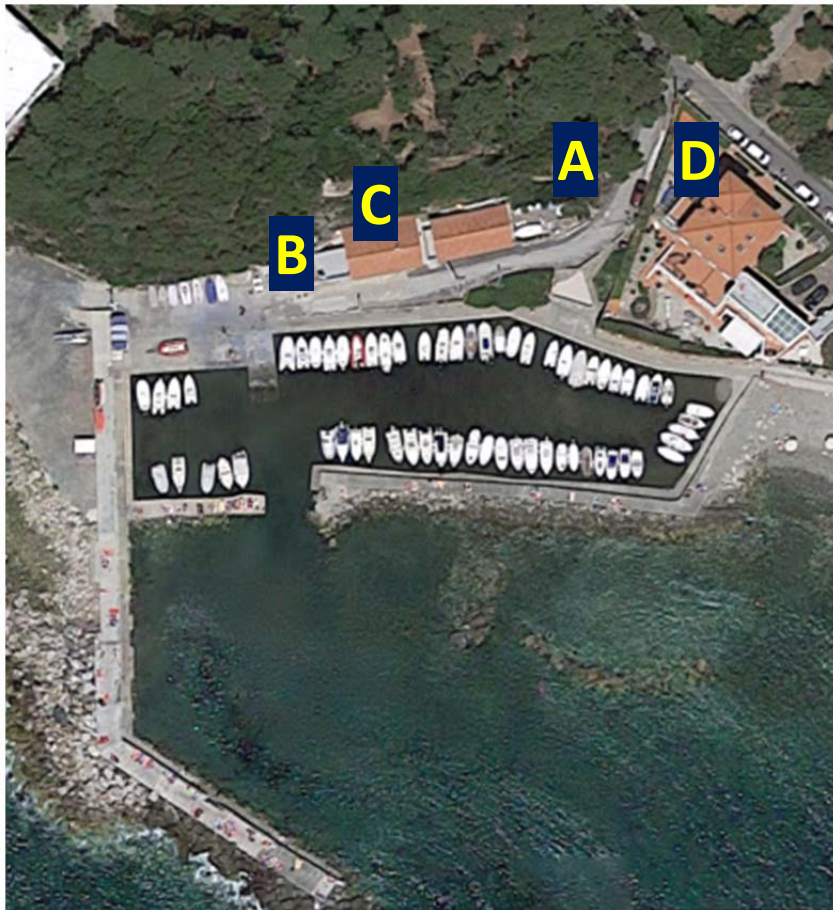
A	<i>Ingresso carrabile e pedonale chiuso da una sbarra meccanica</i>	C	<i>Uffici e spazi riservati ai soci del circolo</i>
B	<i>Bagno riservato ai soci del circolo</i>	D	<i>Parcheggio riservato disabili</i>

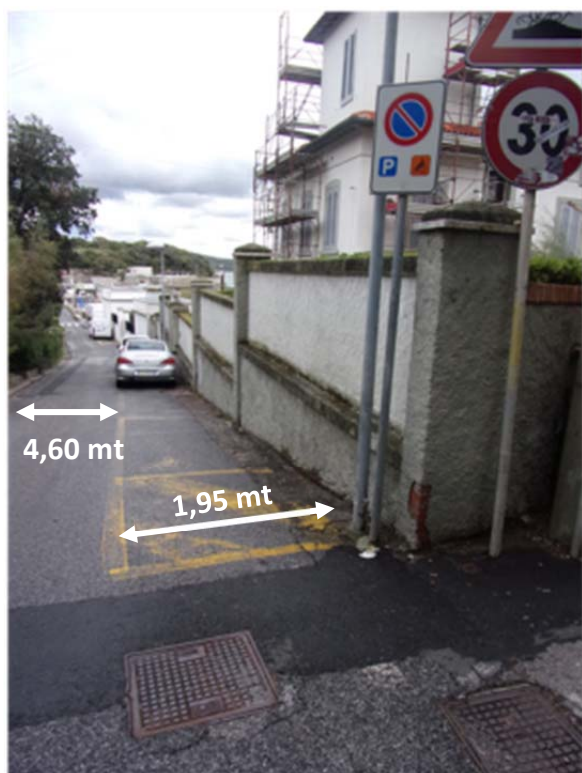
I due parcheggi disabili, le cui strisce si riescono a malapena a intravedere perché ormai sbiadite, sono difficilmente fruibili da una persona su sedia a ruote in quanto la larghezza dello stallo è molto stretta, 1,95mt, e la strada è particolarmente in pendenza. La discesa/salita, dall'auto, della persona disabile, se guidatore, avviene nella zona di passaggio delle vetture risultando così essere molto pericolosa tantopiù che, spesso, i tempi per lo svolgimento di dette manovre sono, necessariamente, più dilatati per questa fascia di utenza.

Se invece fosse un passeggero, lato destro, non riuscirebbe a scendere a causa della presenza, in adiacenza, di una recinzione in muratura.

<b>2.A   Parcheggio pubblico esterno all'area portuale</b>	<p>Gli stalli per disabili sono ad una distanza inferiore ai 50 metri dall'area pedonale di accesso all'approdo.</p>	<p>1. il numero dei parcheggi per disabili è sottodimensionato rispetto alle necessità, vista anche la presenza di bar e locali di ristorazione presenti nelle immediate vicinanze;                  2. gli stalli sono lungo la stretta strada principale, paralleli a questa, e risultano essere pericolosi per la persona disabile in quanto, d'estate, è una via piuttosto trafficata e la discesa/salita, lato guidatore, avviene sulla suddetta strada peraltro molto ripida;                  3. gli stalli sono in adiacenza a pareti murarie di recinzione e pertanto se la persona disabile è un passeggero non avrà la possibilità di poter scendere dalla vettura.</p>	<p>1. implementare il numero dei parcheggi pubblici a disposizione delle persone con disabilità;                  2. individuare una, o più zone, dove poter realizzare dei parcheggi protetti, ad esempio a "lisca di pesce", lungo il viale, eventualmente andando a ridurre alcune parti dei limitrofi giardini pubblici;                  3. dotare il Circolo di un mezzo, che potrebbe essere elettrico, in grado di poter trasportare anche persone su sedia a ruote, in modo da poter eliminare le difficoltà di raggiungimento dell'approdo dal parcheggio riservato.</p>

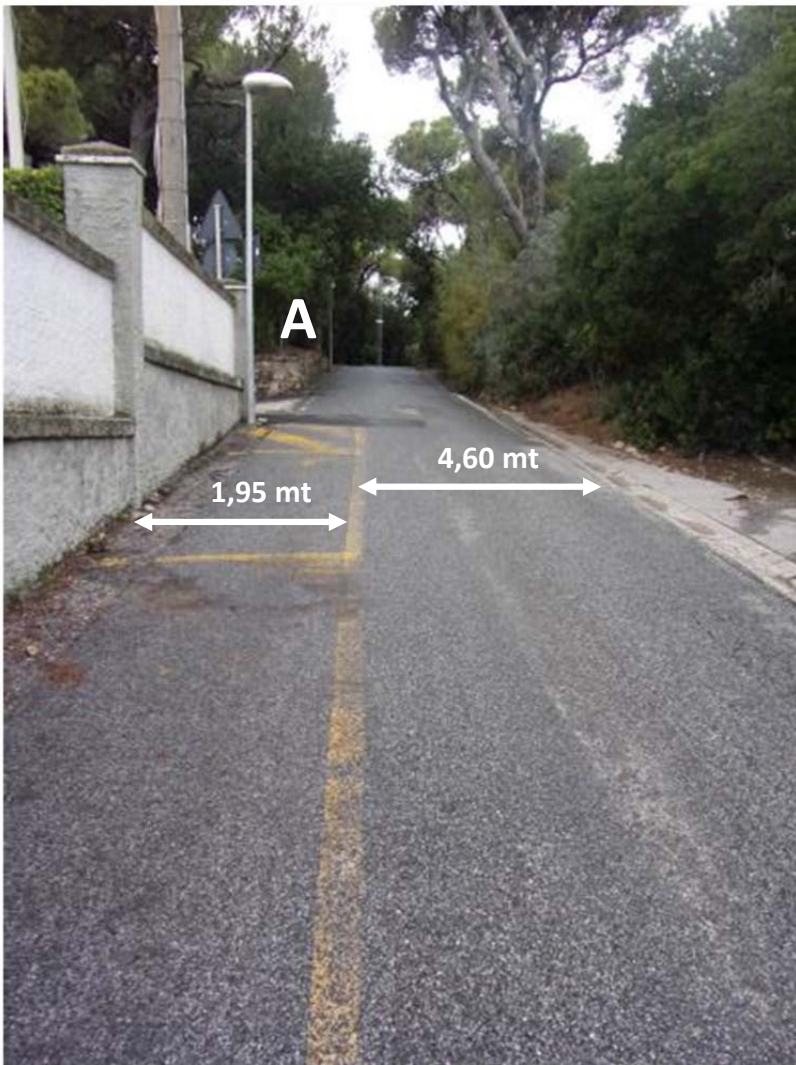
Si evidenzia la pendenza della strada, a senso unico, la limitata larghezza e ripidità, l'assenza di un marciapiede e la ridotta ampiezza degli stalli per disabili.

A = accesso alla strada, a fondo chiuso, che conduce all'approdo.

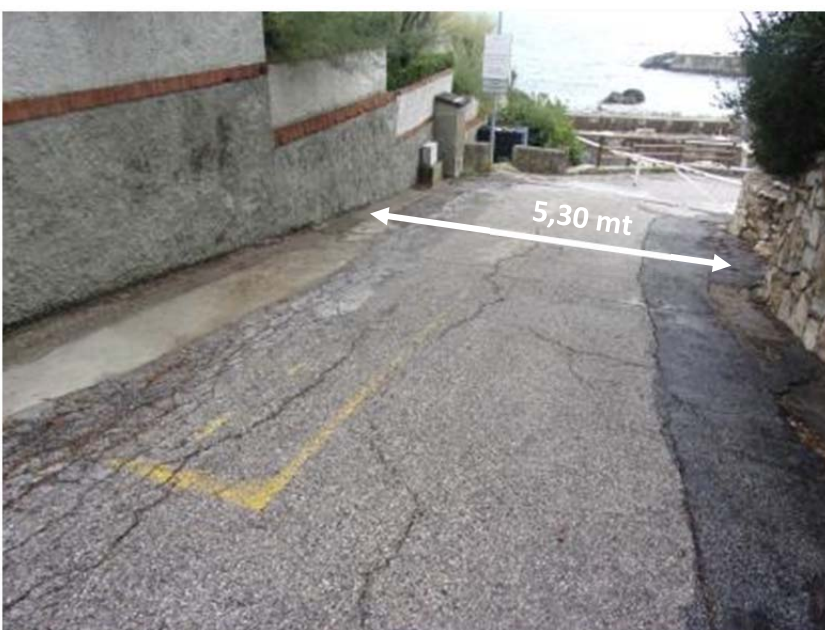
Lungo la strada che accede all'approdo vi sono delle sbiadite strisce gialle, senza nessuna segnaletica verticale, delle quali non si comprende quale potesse essere la destinazione d'uso di questo spazio.

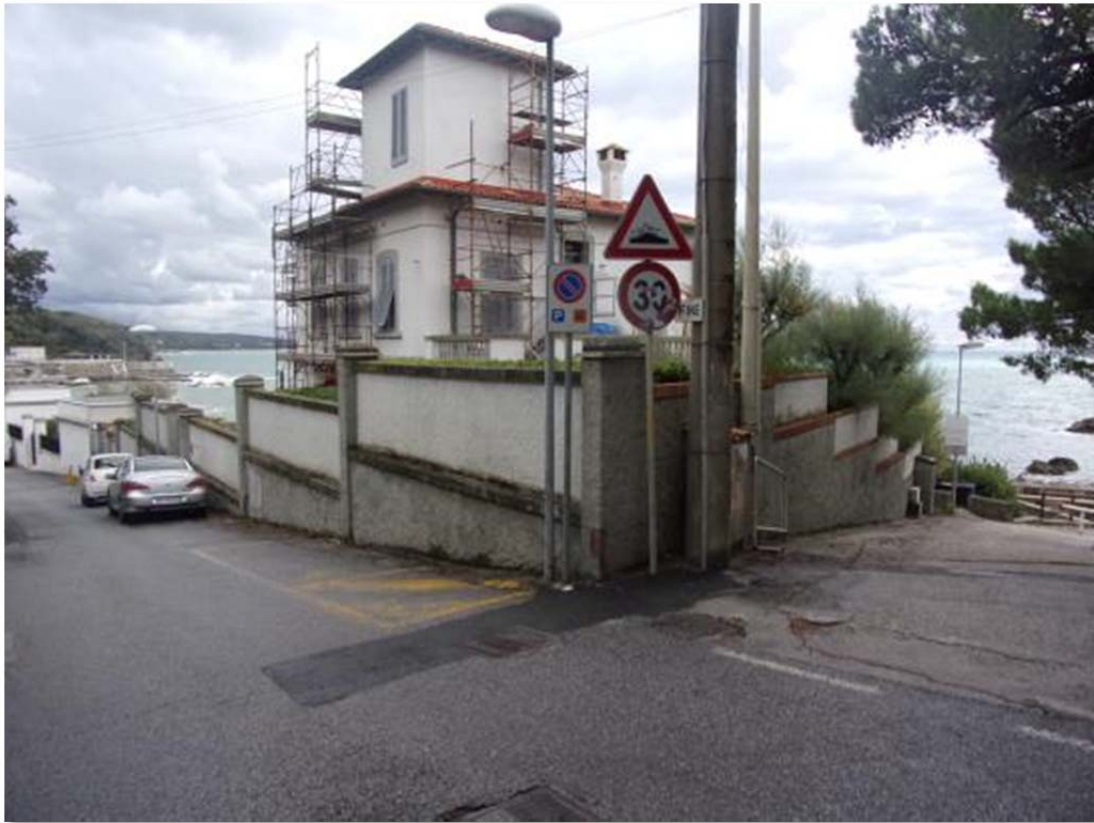
Immagine in cui si possono vedere, a sinistra, i due posti auto, riservati alle persone con disabilità, e a destra la strada, anch'essa ripida, a fondo chiuso con sbarra meccanica di accesso, che conduce all'approdo.

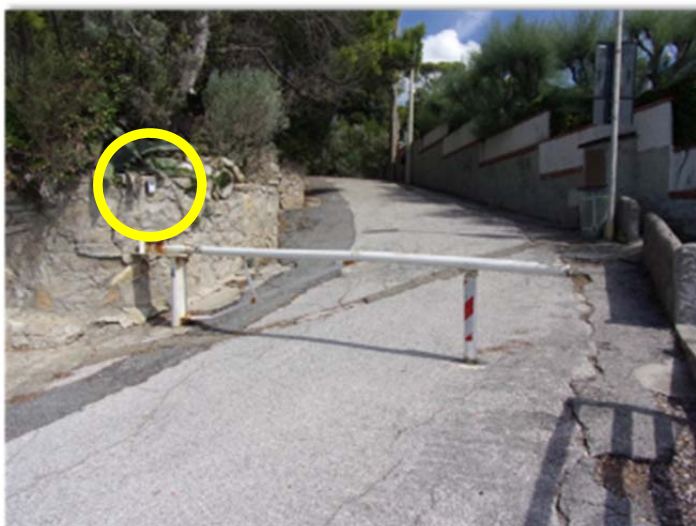
Il parcheggio interno non è presente e il passaggio alle vetture è consentito solo ai soci che devono caricare/scaricare le imbarcazioni. Tuttavia sarebbe possibile far sostare almeno una vettura ma si segnala che il campanello, ubicato in prossimità della sbarra meccanica, è in una posizione che non permette, al guidatore disabile, di poterlo utilizzare per potersi far aprire la sbarra mobile e sarebbe difficoltoso, oltre che arduo a causa della pendenza della strada, che la persona scenda dall'auto per andare ad usarlo.

<b>2.B   Parcheggio interno all'area portuale</b>		<p>1. la struttura non ha un parcheggio interno e risulta difficile riuscire a realizzarne uno senza compromettere le attività che vi si svolgono, oltre a non avere ampi spazi per realizzarlo.</p>	<p>1. individuare un'area dove poter consentire una sosta breve, con spazi di manovra, alle vetture, private, pubbliche o taxi, che trasportano persone con disabilità;                  2. collocare l'attuale campanello, ubicato in prossimità della sbarra di accesso, sul lato del guidatore, in entrata, ed in modo che questi non debba scendere per utilizzarlo, soprattutto se la persona è disabile.                  3. sostituire il citofono con un videocitofono e</p>

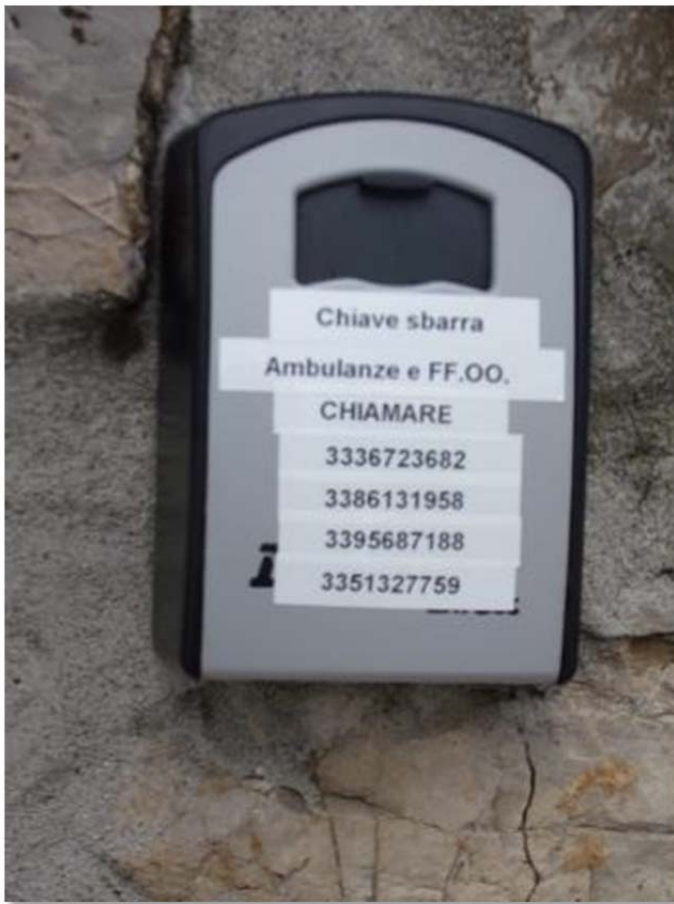
L'accesso è consentito ai mezzi di soccorso ma se una persona disabile avesse la necessità di entrare con l'auto dovrebbe scendere dalla vettura per poter riuscire a leggere i numeri di telefono indicati sul campanello.

installare una segnaletica ben visibile su cui apporre il numero di telefono di una persona del circolo che possa eventualmente aprire la sbarra, o essere di aiuto per il raggiungimento della struttura.
<b>3  Marciapiedi, percorsi o aree pedonali interni all'area portuale</b>	<b>1.</b> le aree pedonali, interne al molo di Quercianella, sono tutte pedonali e su un unico livello fuorché la rampa di accesso.	<b>1.</b> il raggiungimento delle aree pedonali del molo di Quercianella avviene attraverso il superamento di una ripida rampa di accesso, dotata di sbarra meccanica che riduce il passaggio pedonale.	<b>1.</b> la limitazione dell'accesso delle auto all'approdo potrebbe essere demandato ad un pilastrino a scomparsa, elettrico o manuale, consentendo così di eliminare la sbarra meccanica, permettere un agevole accesso pedonale, e non essere di pericolo per una persona cieca, o ipovedente, che potrebbe avere difficoltà nell'individuazione della sbarra orizzontale.

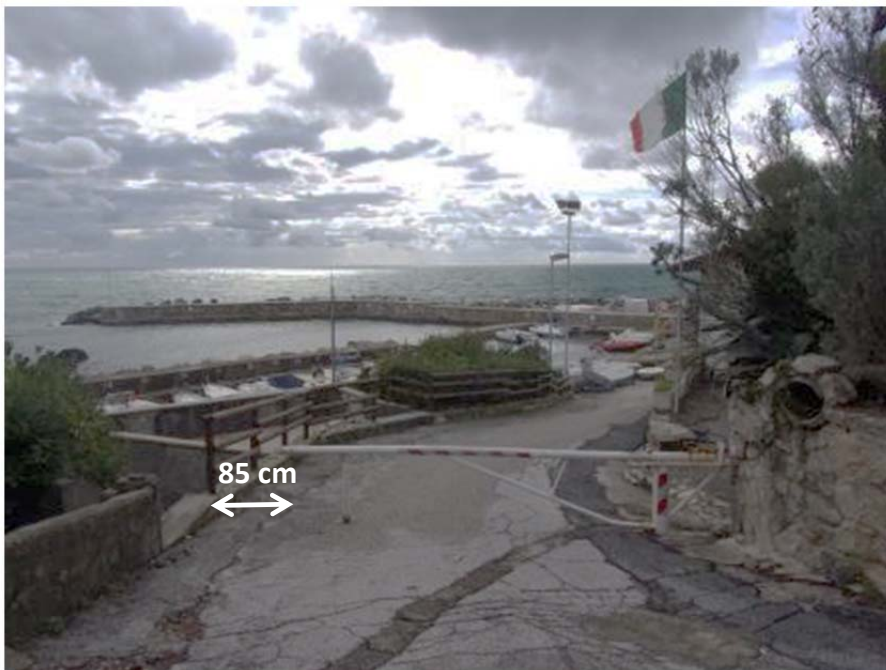
La sbarra meccanica lascia uno spazio pedonale eccessivamente residuo e rende difficoltoso il passaggio di una persona su sedia a ruote o di un cieco, o un ipovedente, con il suo accompagnatore.

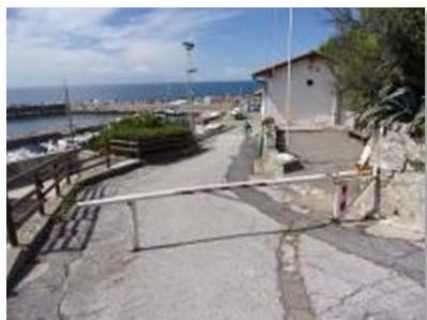
L'area dell'approdo è in piano ma il percorso pedonale per il suo raggiungimento è in forte pendenza ed il corrimano/parapetto è collocato solo da un lato della discesa.

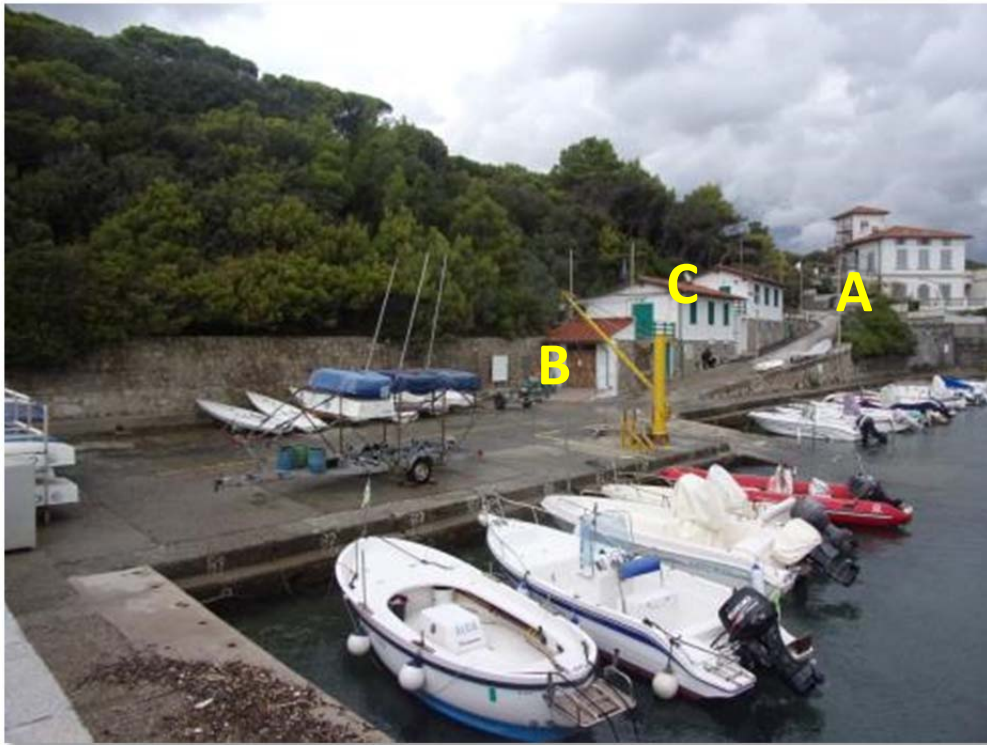
L'area dell'approdo è in piano ma il percorso pedonale per il suo raggiungimento è in forte pendenza.     **A** = sbarra di accesso;     **B** = bagno;     **C** = locali del Circolo Nautico

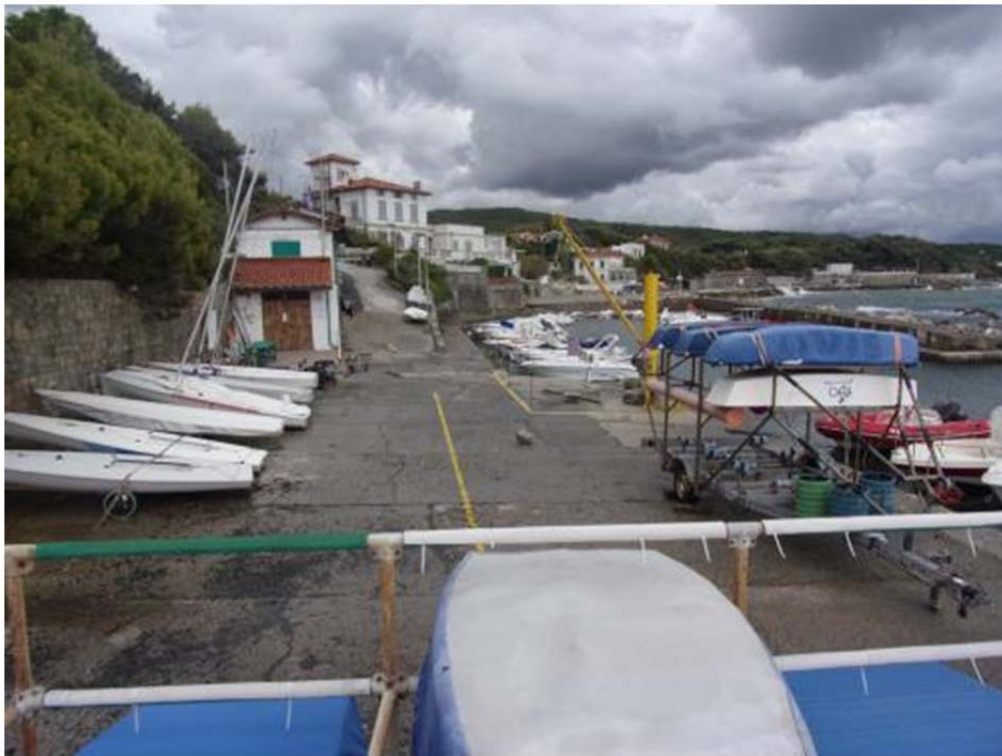
L'area dell'approdo non ha una ampia superficie ma è in piano e complanare alle banchine.

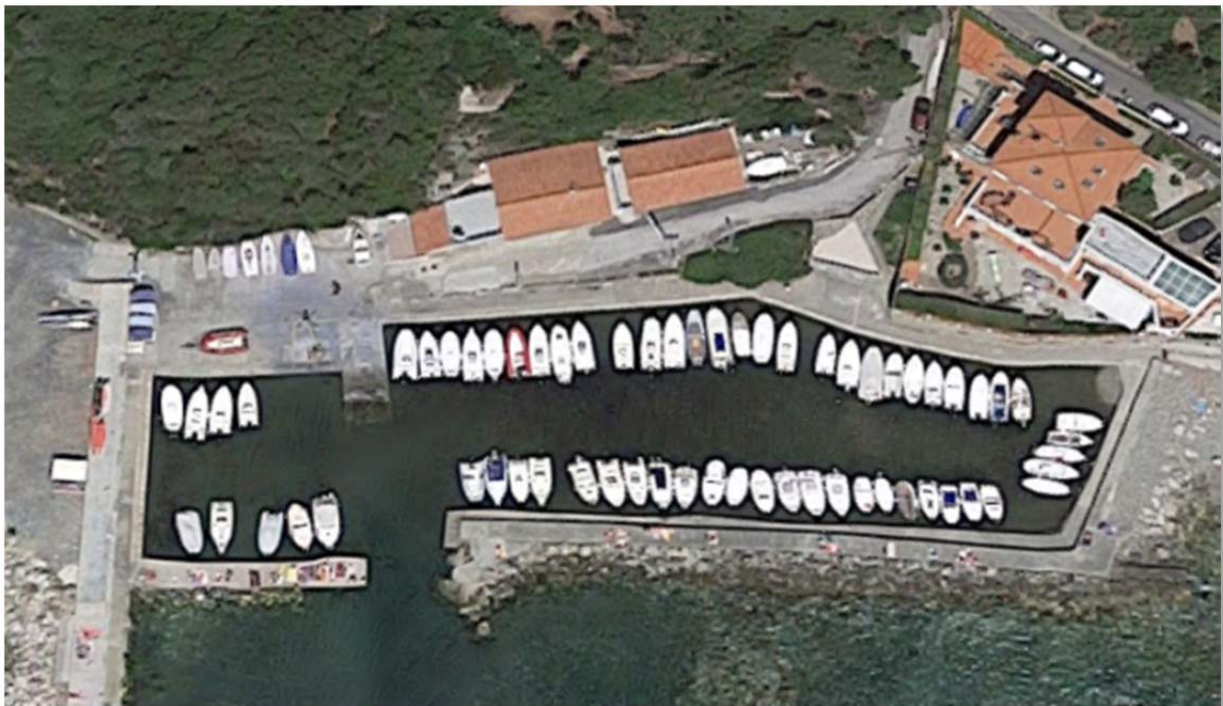
L'area portuale è distribuita su un unico livello ed il suo accesso è esclusivamente pedonale.  
L'ingresso alle auto è previsto solo per il carico/scarico delle imbarcazioni.

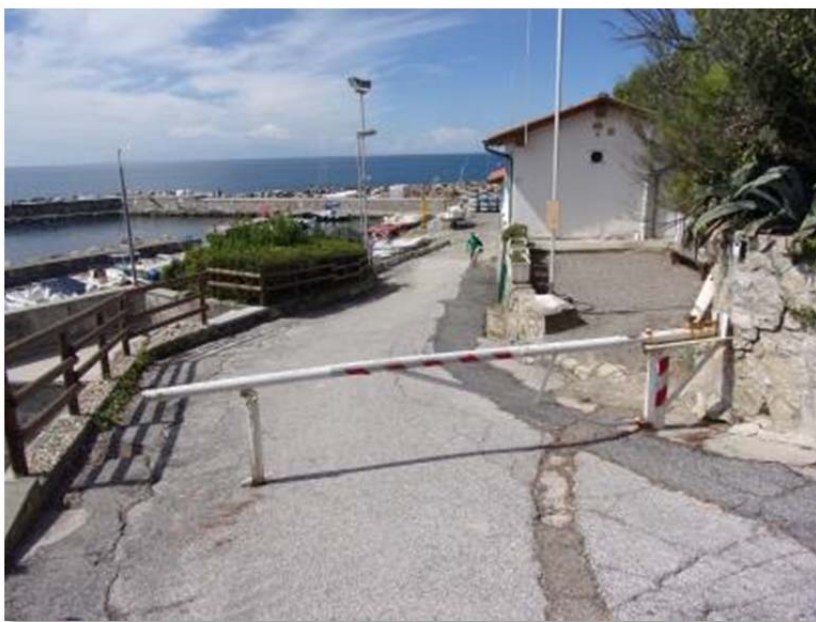
L'area portuale ha una rampa, pedonale e carrabile, dedicata solo alle vetture che devono trasportare imbarcazioni. Si segnala la presenza di una sbarra sospesa che potrebbe creare un pericolo in quanto non viene anticipatamente percepita dal bastone bianco e di sera diventa pericolosa anche per l'ipovedente e l'utente comune a causa della scarsa visibilità.

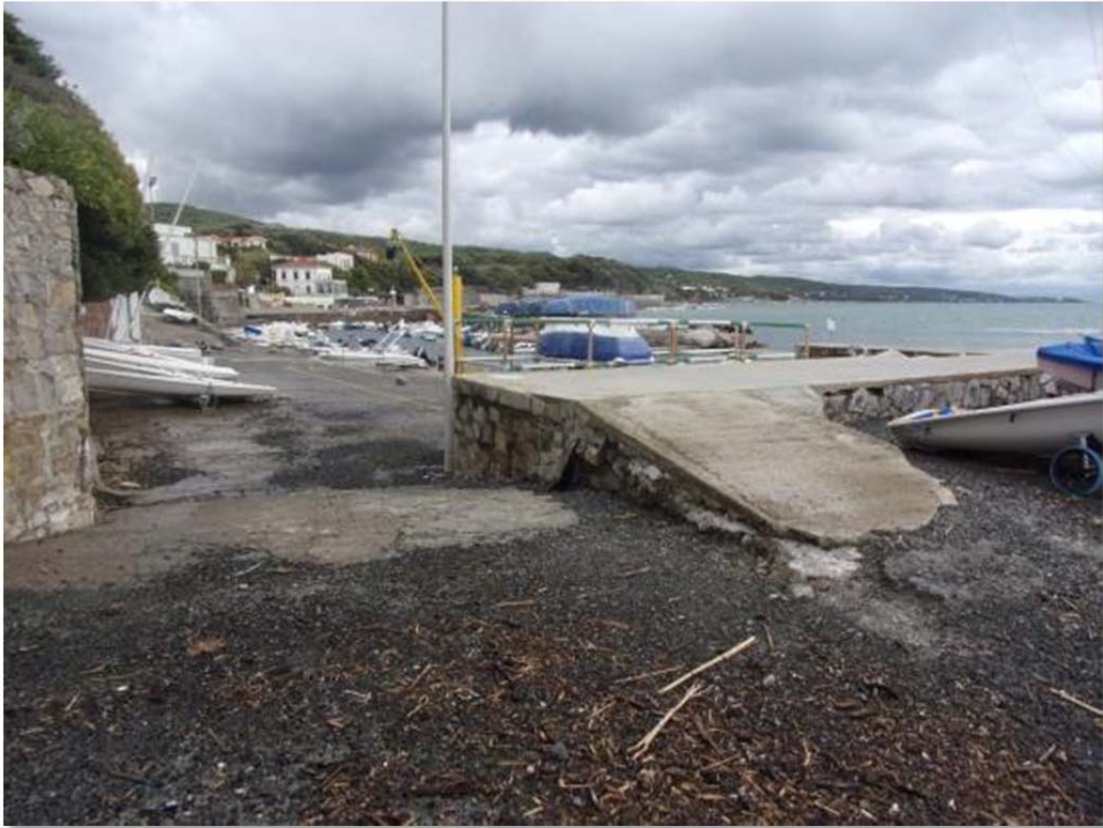
L'area portuale ha anche una rampa che accede ad uno spazio dove sono ubicate delle derive, e delle canoe, ed un'altra che accede ad un percorso pedonale rialzato, parallelo ad un camminamento prospiciente lo specchio d'acqua. La prima rampa è abbastanza ripida per una persona su sedia a ruote mentre la seconda è facilmente superabile. Tra le due rampe vi è una zona con della ghiaia che rende impraticabile il passaggio di una sedia a ruote.

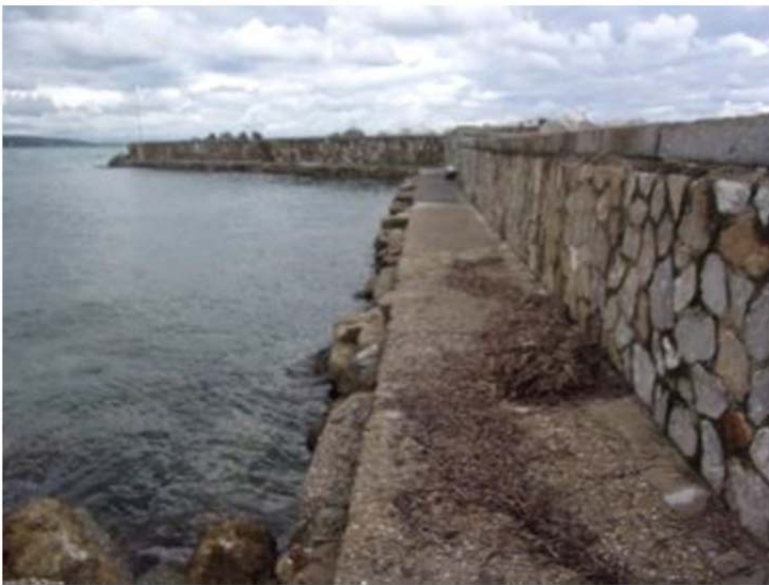
Immagine dei due camminamenti, uno rialzato e l'altro prospiciente lo specchio d'acqua, che sono accessibili alle persone con disabilità ma non hanno protezioni laterali.

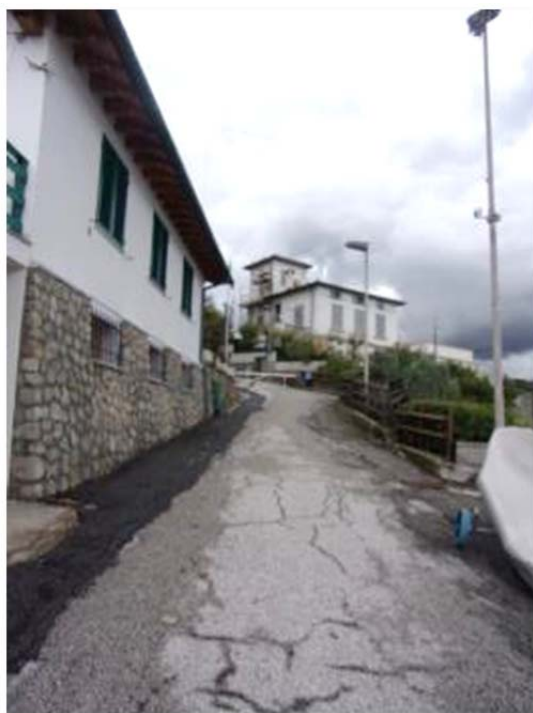
Il percorso pedonale lungo il molo, se pur non omogeneo nei materiali della pavimentazione, in quanto in parte è in asfalto e in parte in cemento, non presenta particolari criticità se non il suo raggiungimento a causa dell'unica connessione verticale che è demandata alla rampa carrabile avente una pendenza non accessibile da una persona su sedia a ruote.

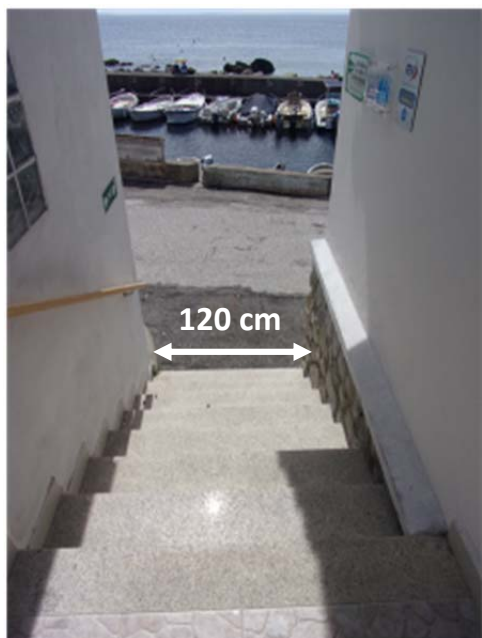
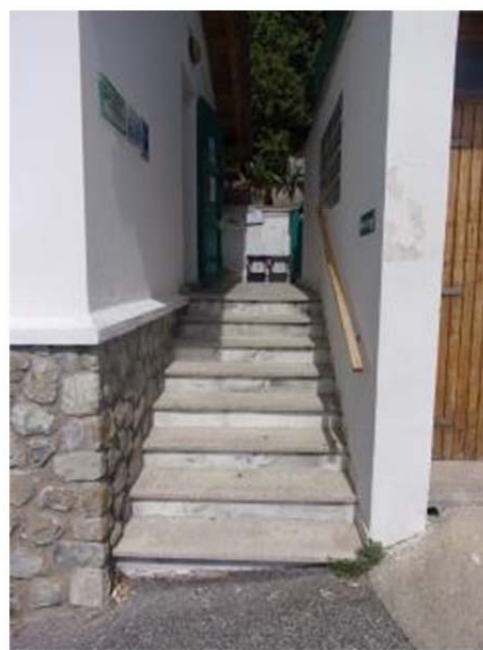
Le uniche scale, presenti all'interno dell'approdo, hanno la funzione di collegare l'area pedonale con gli uffici e i locali del Circolo Nautico Quercianella. Non vi sono altri modi per raggiungerli in quanto non sono presenti ascensori o montascale.

<b>7  Scale esterne</b>		<b>1.</b> le scale di collegamento, tra l'area pedonale e i locali del Circolo Nautico Quercianella, sono di impedimento ad una persona con disabilità.	<b>1.</b> gli spazi esterni non ampi e il dislivello da superare, circa due metri, rendono difficile la realizzazione di una rampa ma sarebbe preferibile, e pertanto andrebbe preventivamente effettuata una verifica sulla fattibilità, rispetto a dover collocare un ascensore o una piattaforma elevatrice in quanto quest'ultimi, in prossimità del mare, sono spesso soggetti, causa salmastro, a malfunzionamento e rapido deterioramento dei suoi componenti.
<b>8  Servoscala e montascale</b>		<b>1.</b> Non sono presenti servoscala o montascale.	<b>1.</b> come esposto al punto precedentemente, c'è la necessità di collegare l'area pedonale con i locali del Circolo Nautico e sarebbe preferibile la realizzazione di una rampa perché i servoscala, o i montascale, sono soggetti a malfunzionamento e rapido deterioramento dei loro componenti quando sono collocati in prossimità del mare.

<b>9  Ascensori pubblici</b>		<b>1.</b> Non sono presenti ascensori	<b>1.</b> per collegare l'area pedonale con i locali del Circolo Nautico sarebbe preferibile la realizzazione di una rampa perché gli ascensori sono soggetti a malfunzionamento, e rapido deterioramento dei loro componenti, quando sono collocati in prossimità del mare.
<b>10  Servizi igienici interni all'area portuale</b>		<b>1.</b> il bagno avrebbe le dimensioni per poter diventare accessibile ma non ha le dotazioni per esserlo; <b>2.</b> la rampa di accesso al bagno termina davanti alla porta, senza esservi uno spazio pianeggiante, rendendo difficoltosa l'apertura della porta da	<b>1.</b> installare le dotazioni necessarie affinché una persona disabile possa utilizzare il bagno e liberarlo dalle eventuali attrezzature mobili presenti; <b>2.</b> realizzare uno spazio piano antistante la porta del bagno in modo da consentirne una agevole apertura da parte delle persona con disabilità; <b>3.</b> rendere accessibile il bagno a tutti, eventualmente collocando il numero di telefono di una persona del Circolo che può occuparsi di

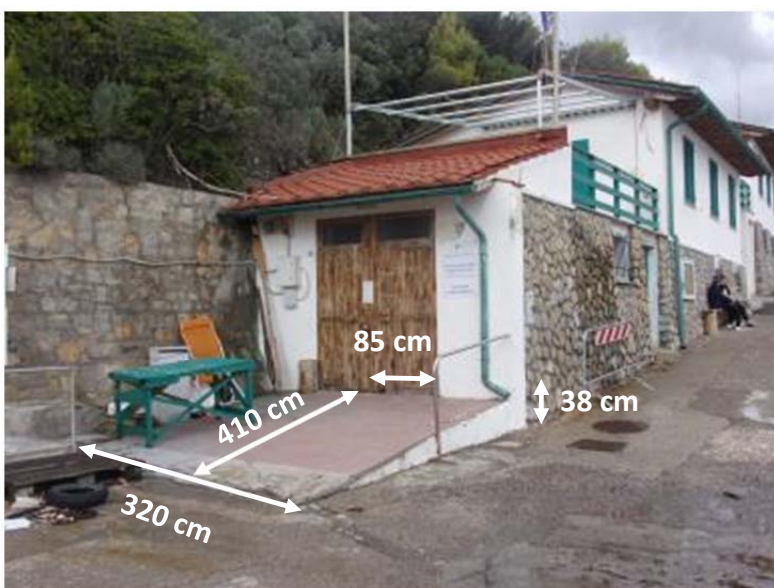
Il bagno ha l'apertura della porta, a battente verso l'esterno, con luce netta di 85 cm, a chiave che è detenuta dal Circolo Nautico ed è riservato ai soci.

La rampa di accesso, avente una pendenza di circa il 9%, non ha un ripiano antistante la porta di ingresso e questo rende difficoltoso l'ingresso da parte di una persona su sedia a ruote.

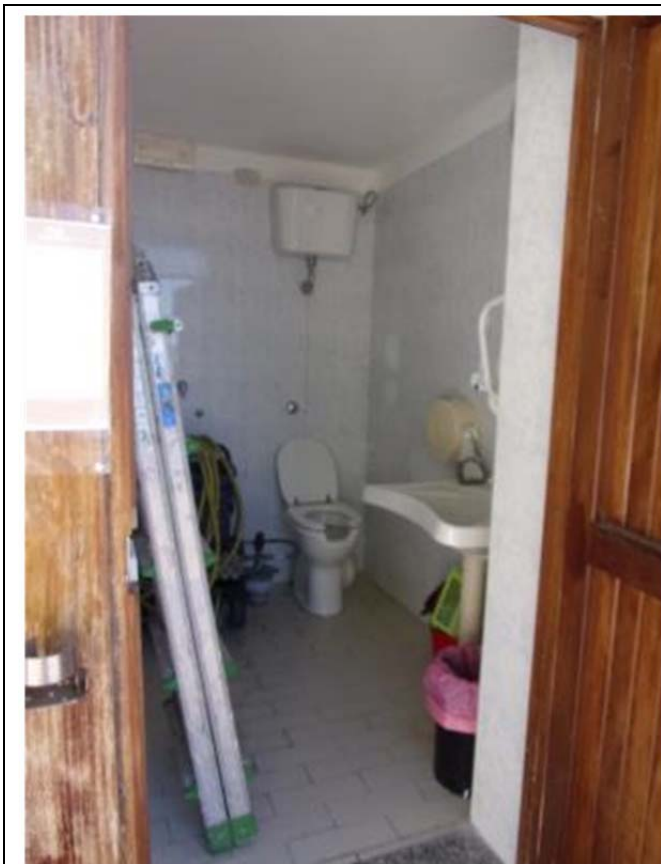
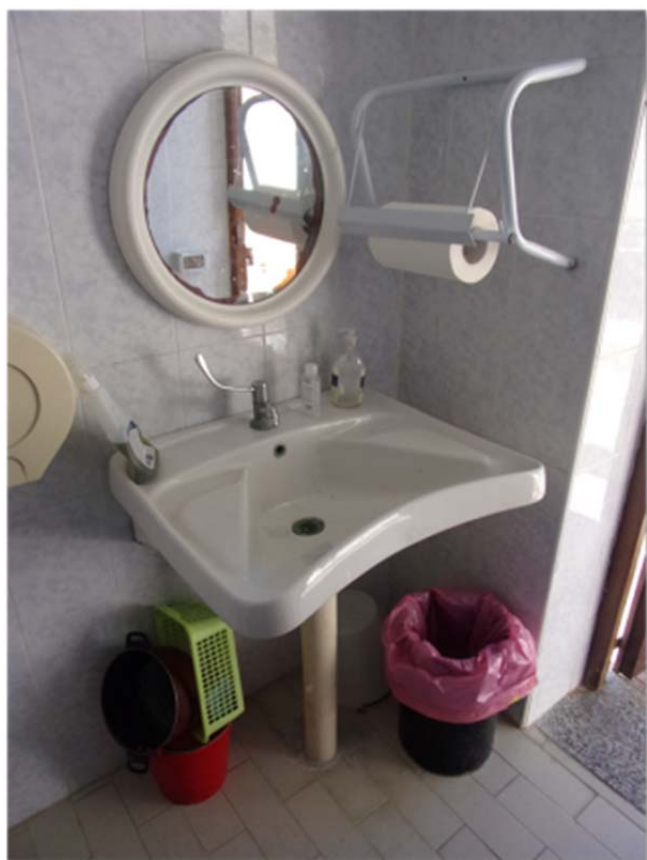
Il bagno è riservato ai soci del Circolo e, pur essendo di ampie dimensioni, non ha le dotazioni per essere utilizzato da persone con disabilità.

Si segnala la presenza di attrezzature e materiali, all'interno del vano, che rendono difficoltoso l'uso del bagno.

Il lavabo ha un sottostante elemento di sostegno che non consente l'avvicinamento da parte di una persona su sedia a ruote. Lo specchio è ubicato troppo in alto per poter essere fruibile da tutti.

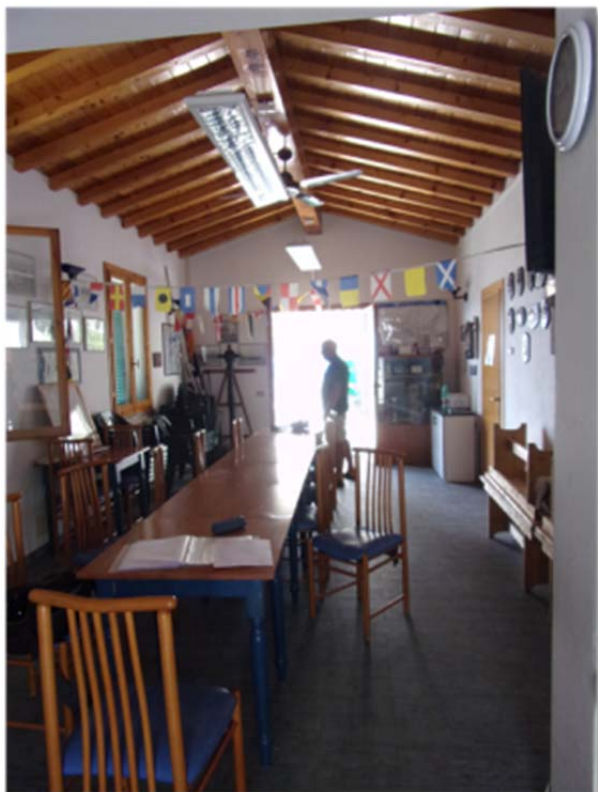
Il Circolo Nautico ha, al suo interno, gli uffici, una sala dedicata a riunioni ed incontri, una ampia terrazza, vista mare, ed un bagno. Questi locali sono su un unico piano ma ubicati a un livello superiore, rispetto al percorso pedonale, e raggiungibili solo attraverso delle scale.

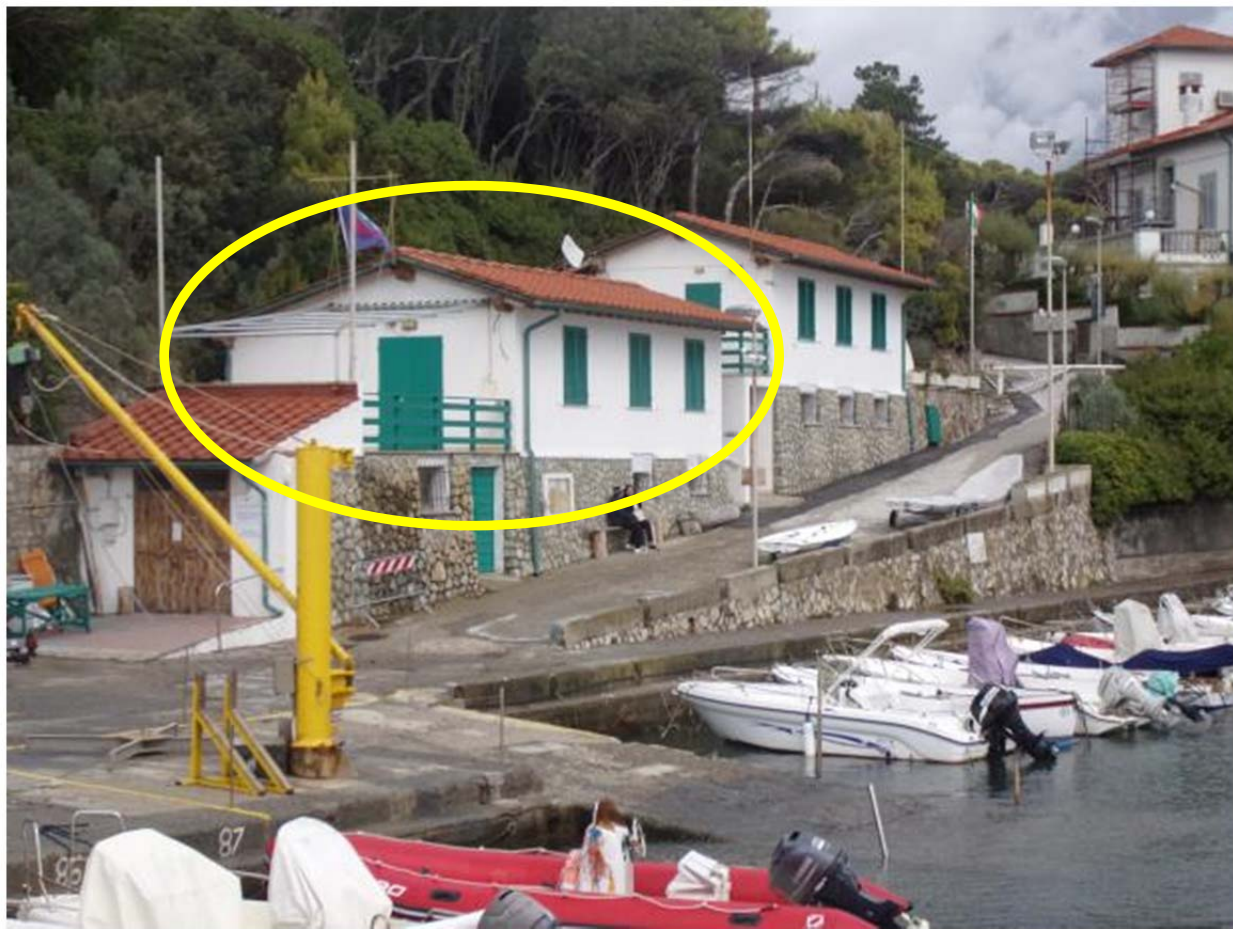
Immagine dell'approdo di Quercianella con evidenziazione dei locali del Circolo Nautico, raggiungibili solo attraverso delle scale.

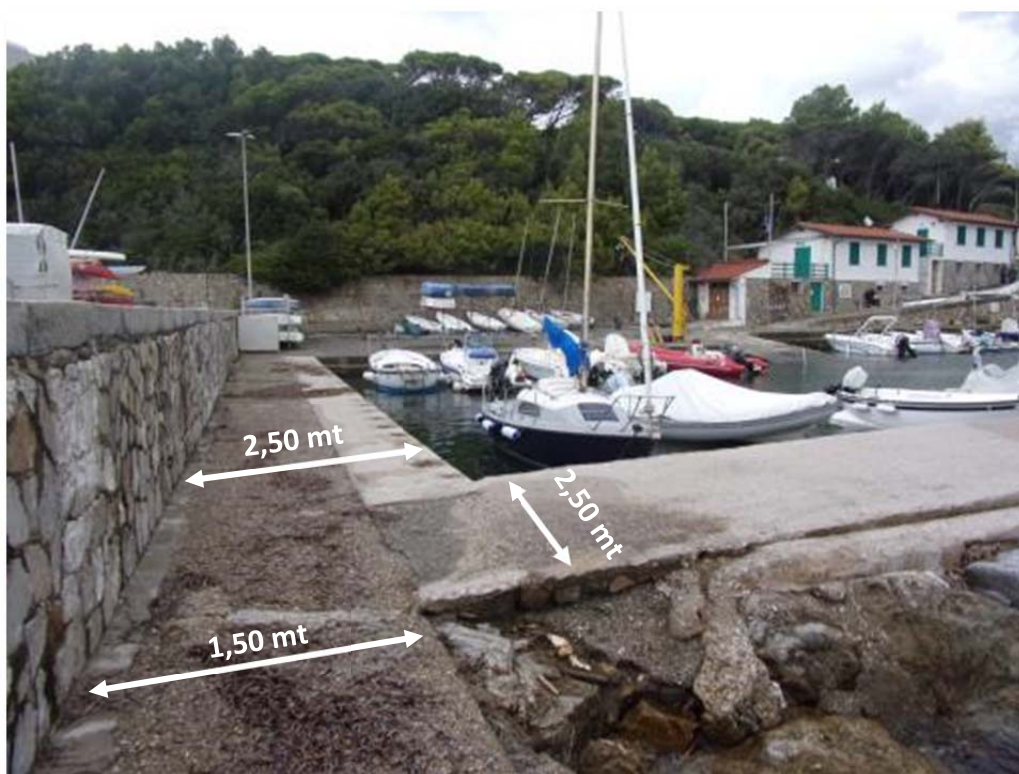
La banchine e i moli sono complanari all'area pedonale principale, con una pavimentazione sufficientemente buona, ed hanno una larghezza che è accessibile anche alle persone su sedia a ruote.
