Direzione Generale Politiche Territoriali, Ambientali e per la Mobilità
Ufficio Tecnico del Genio Civile
di Area Vasta Livorno-Lucca-Pisa
Sede di **Livorno**

Alluvione Isola d'Elba 7 Novembre 2011

Report

Livorno, 14 novembre 2011

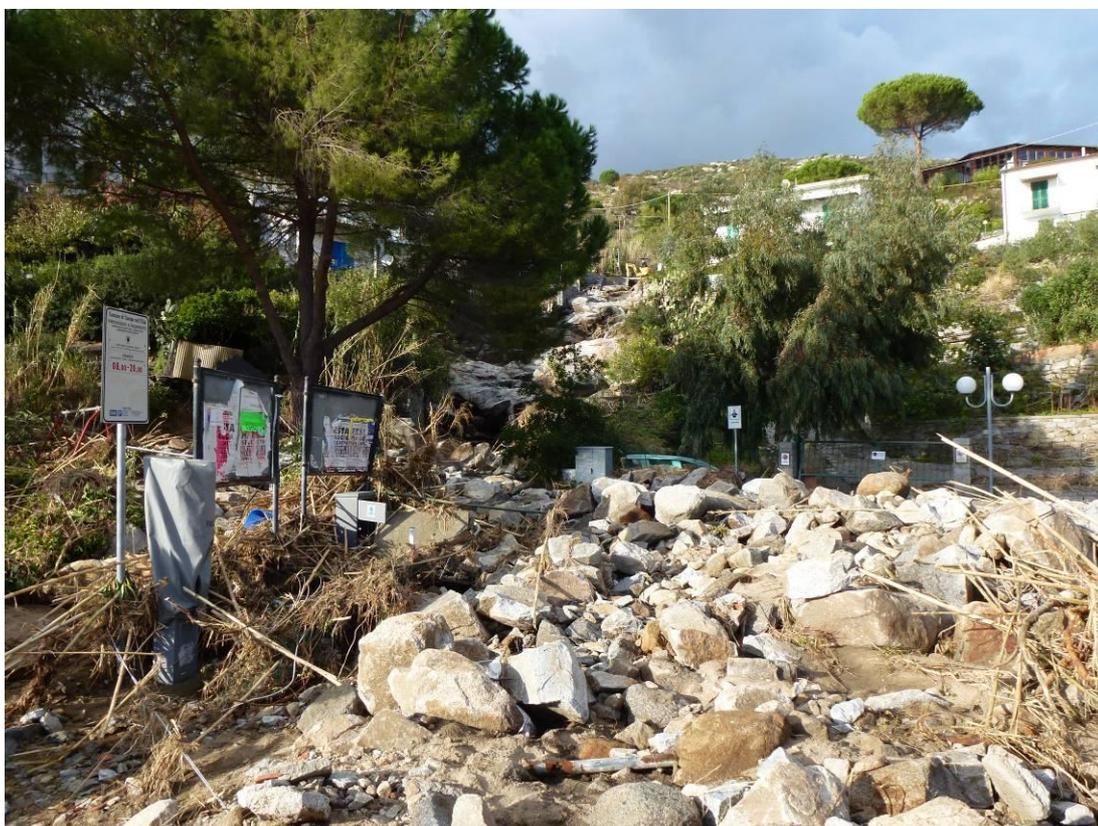
Fig. 3: Parcheggio retrostante la spiaggia di Cavoli ricoperto da massi trasportati dalla corrente

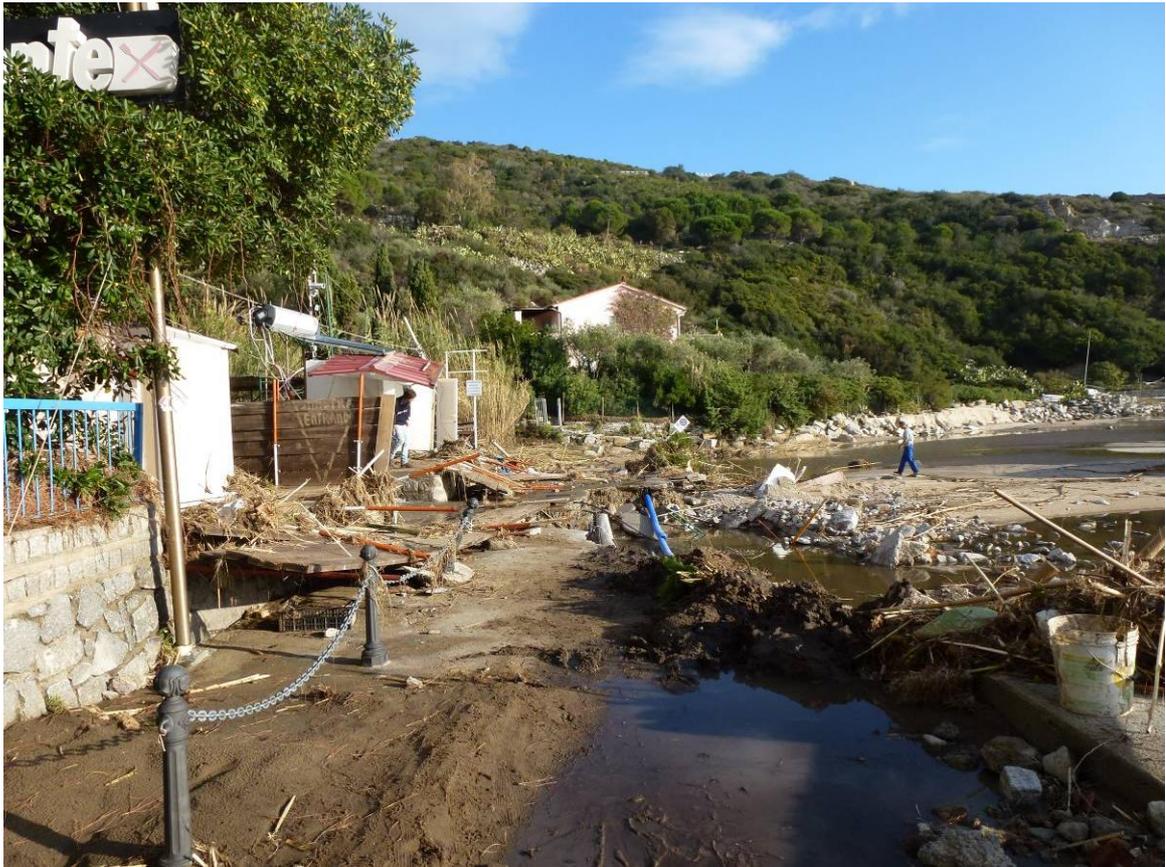
Inoltre la spiaggia attrezzata di Cavoli è stata letteralmente dissestata dall'alluvione.

Fig.4: Spiaggia di Cavoli dopo l'alluvione del 7 novembre 2011

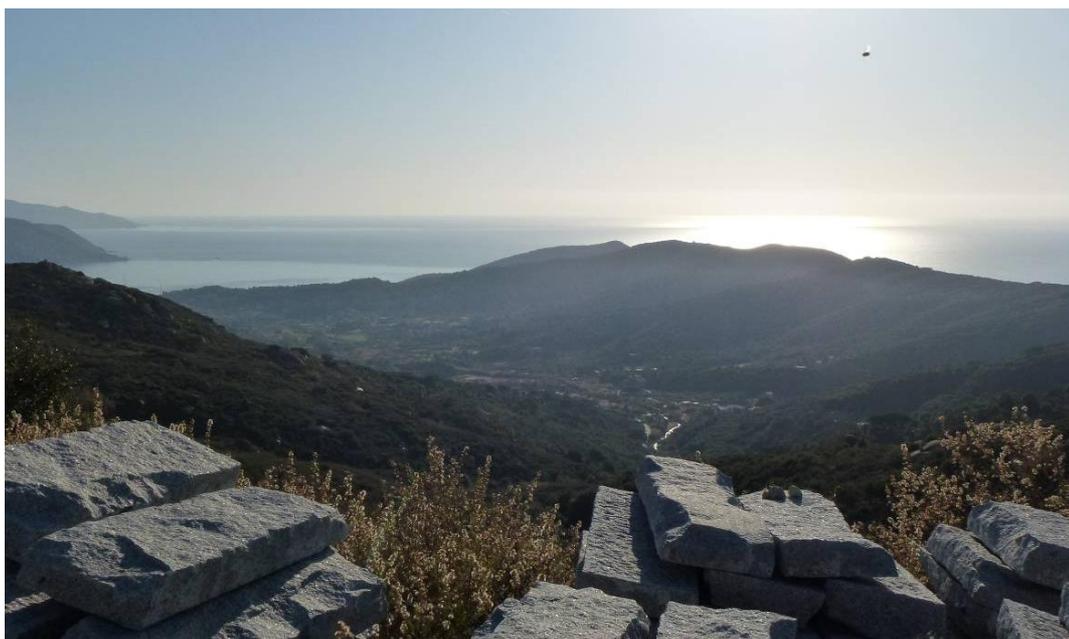
Qui numerose sono le evidenze del nubifragio, visibili lungo il fosso Stabbiati, parte alta del bacino degli Alzi (fig. 5) che scorre accanto alle cave stesse. La strada che fiancheggia il corso d'acqua è stata erosa e inglobata completamente in alcuni tratti dall'alveo del fosso Stabbiati, la cui sezione risulta notevolmente aumentata con larghezza attuale di circa 10 m (fig. 6 e 7).

Fig. 5: vista del bacino degli Alzi dalla zona delle cave

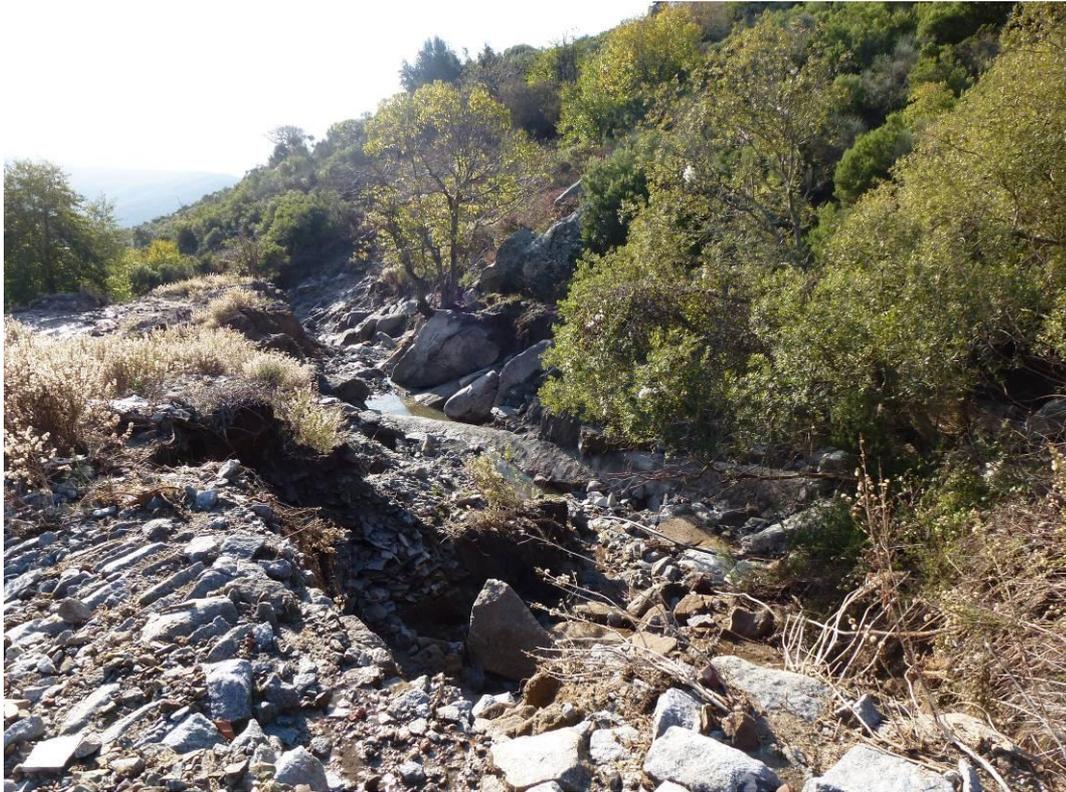
Nell'alveo, sebbene l'area si trovi in prossimità dello spartiacque, si rilevano grandi quantità di massi di granito di notevoli dimensioni messi in movimento dall'eccezionale intensità di pioggia.

Fig. 6: alveo nel tratto a monte della cava a seguito dell'evento

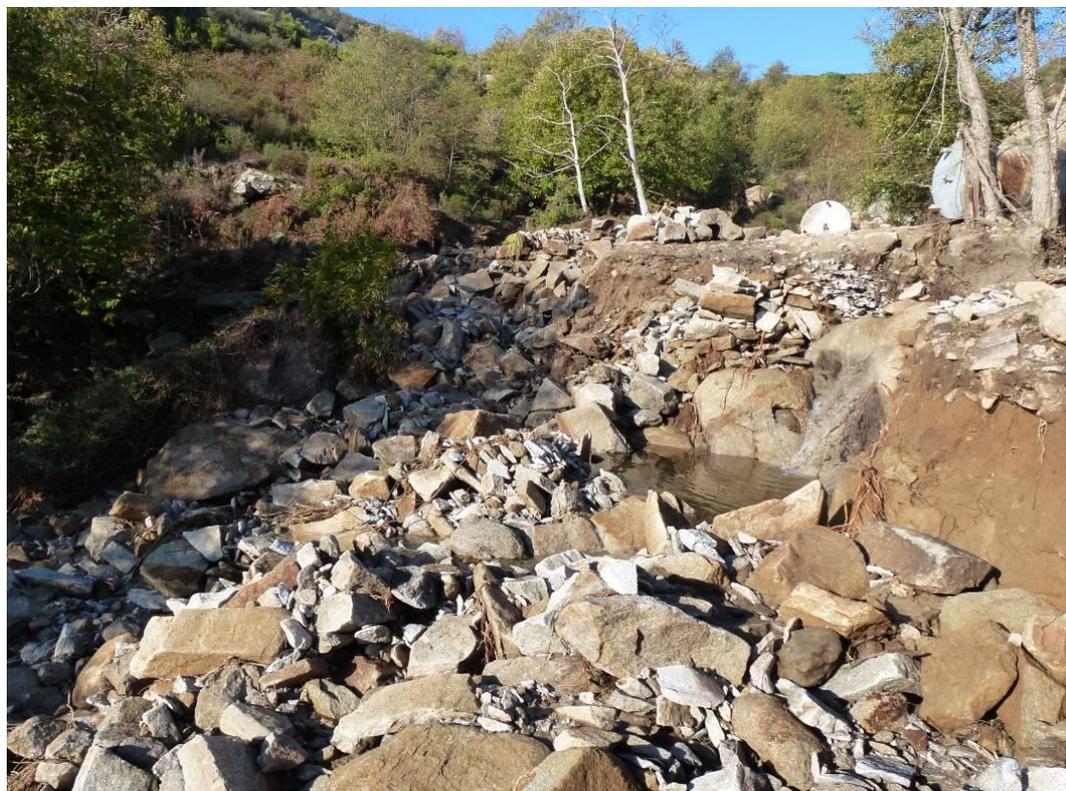
Fig. 7: alveo nel tratto a monte della cava a seguito dell'evento

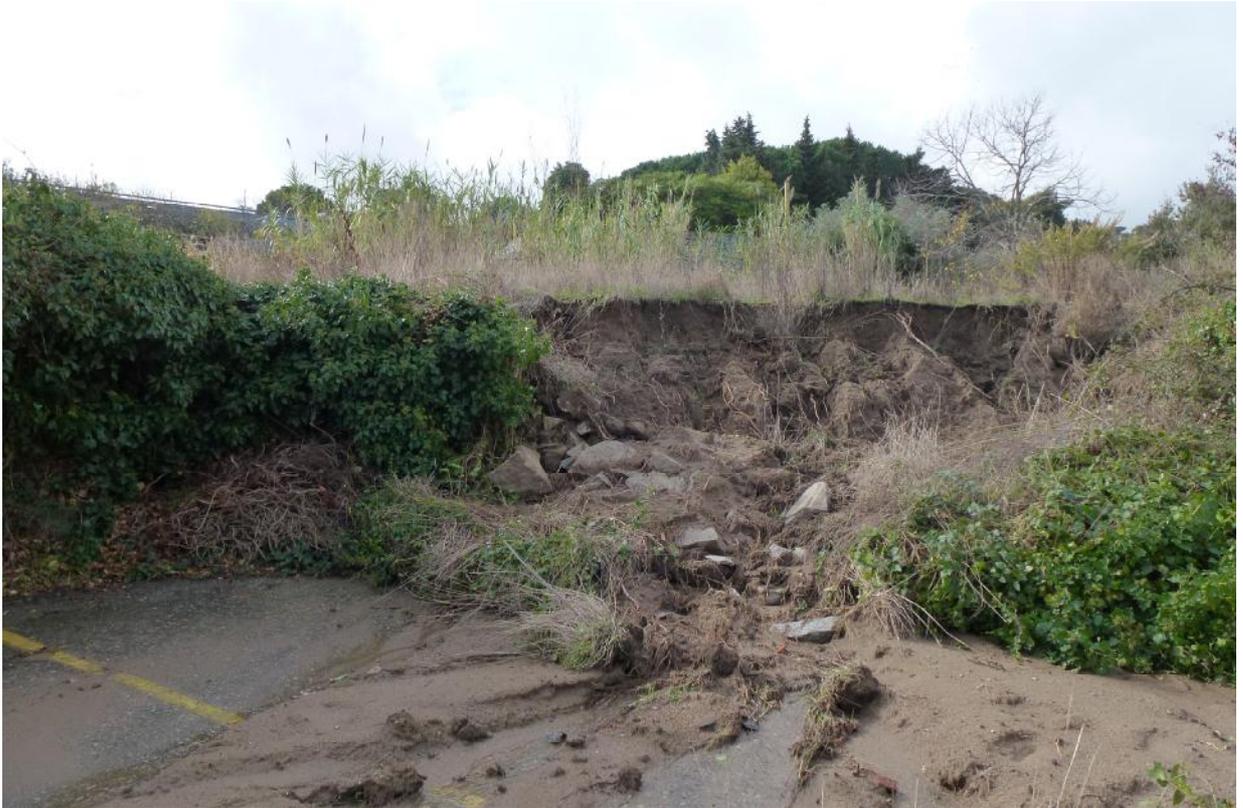
Anche nell'abitato di San Piero sono visibili gli effetti prodotti dalla pioggia, quali franamenti di muretti di contenimento e allegamento nelle strade cittadine. Gli abitati riferiscono di oltre un metro d'acqua nella piazza della chiesa. (fig. 8 e 9)

Fig. 8: franamento di muretto di contenimento, piazzale nell'abitato di San Piero in Campo

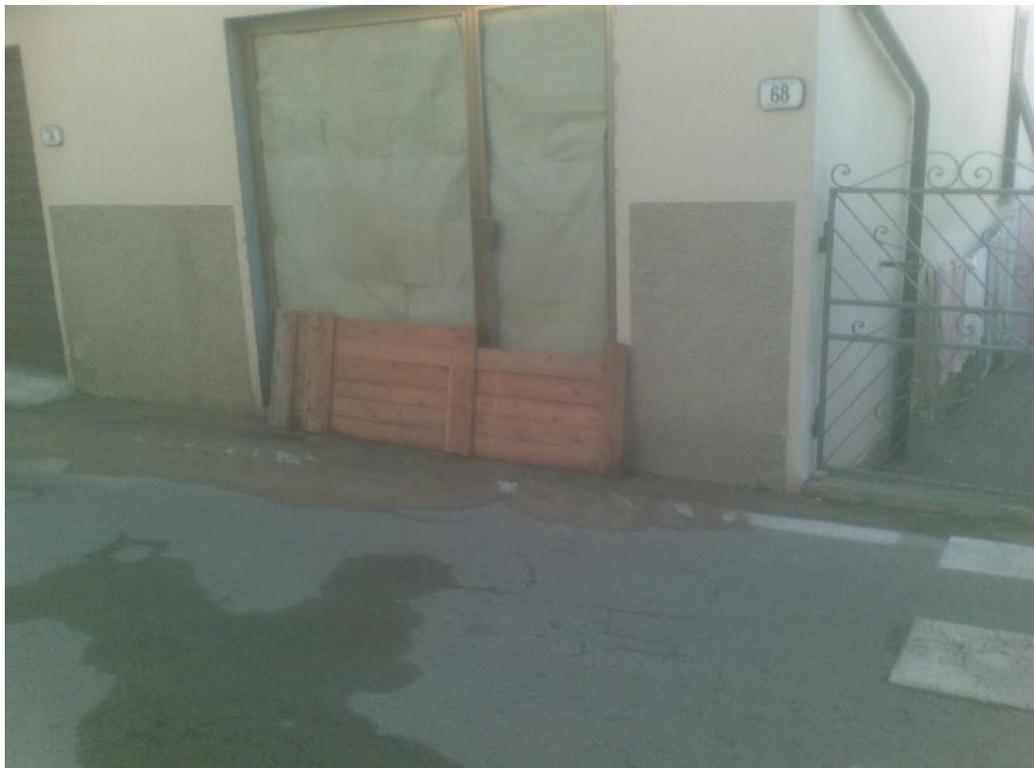
Fig. 9: San Piero in Campo

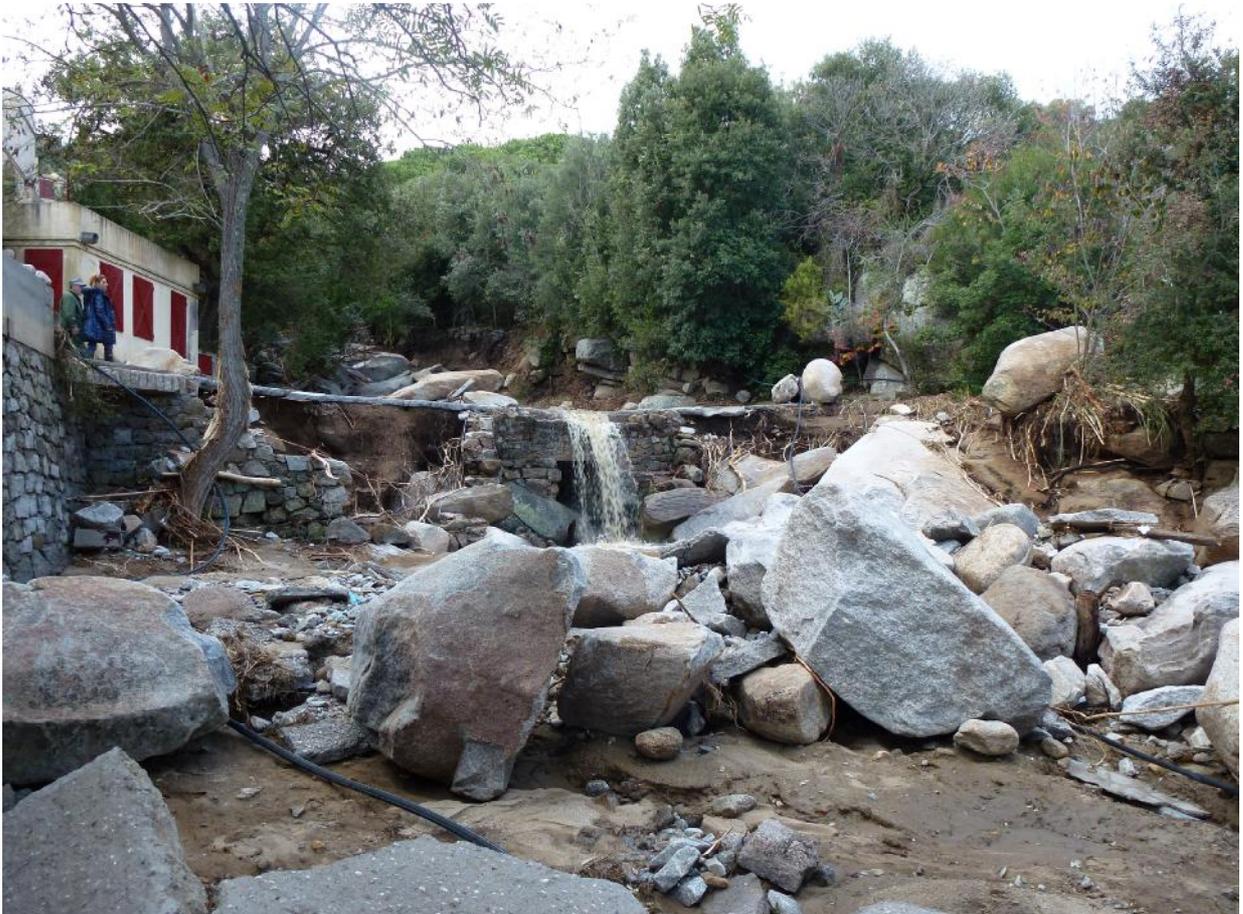
In corrispondenza del primo ponte sulla Via di San Piero sono ben visibili, nella zona di monte, i massi di enormi dimensioni movimentati dalla corrente e l'azione erosiva della stessa. La piena ha notevolmente ampliato la sezione del fosso e, sormontando il ponte, ha dissestato la viabilità e il piazzale a valle della stessa (fig. 12 e 13).

Fig. 12: zona a monte del primo ponte sulla Via di San Piero

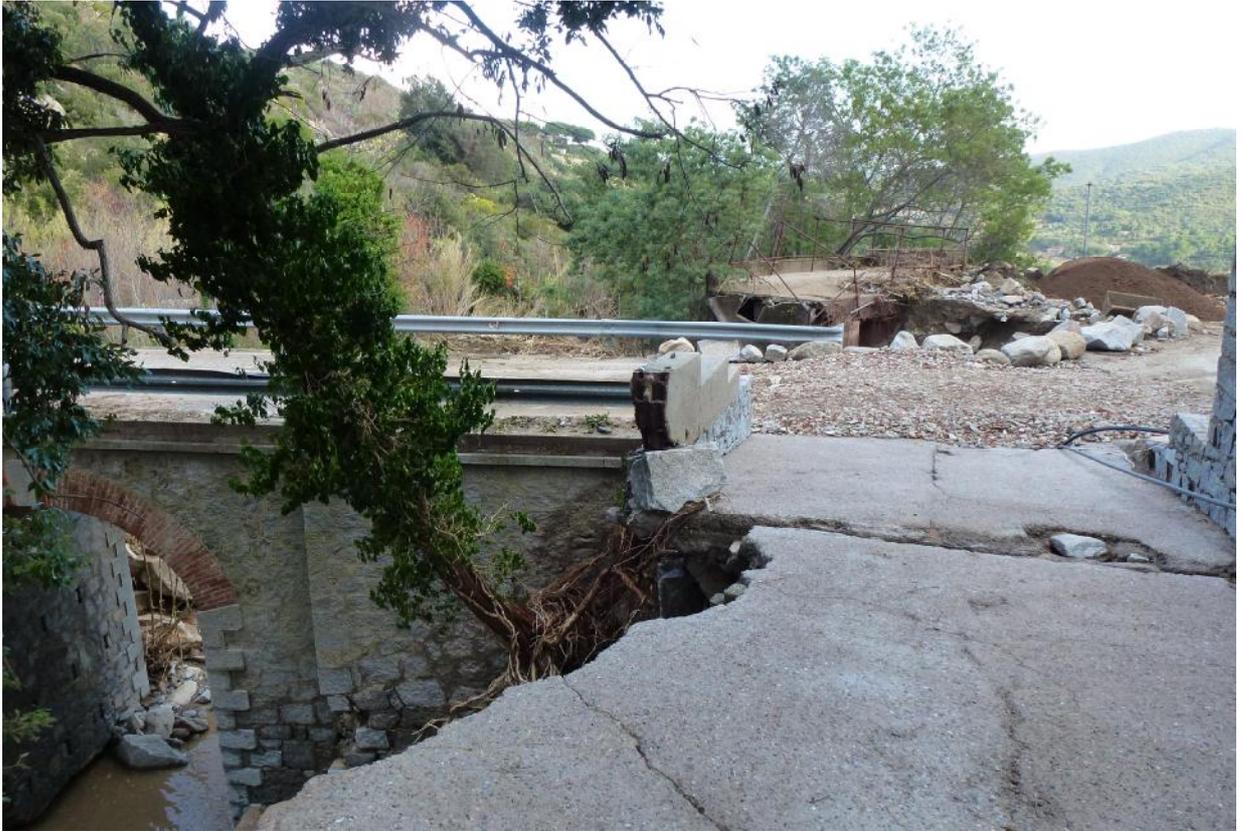
Fig.13: dissesto della viabilità in corrispondenza del primo ponte sulla Via di San Piero

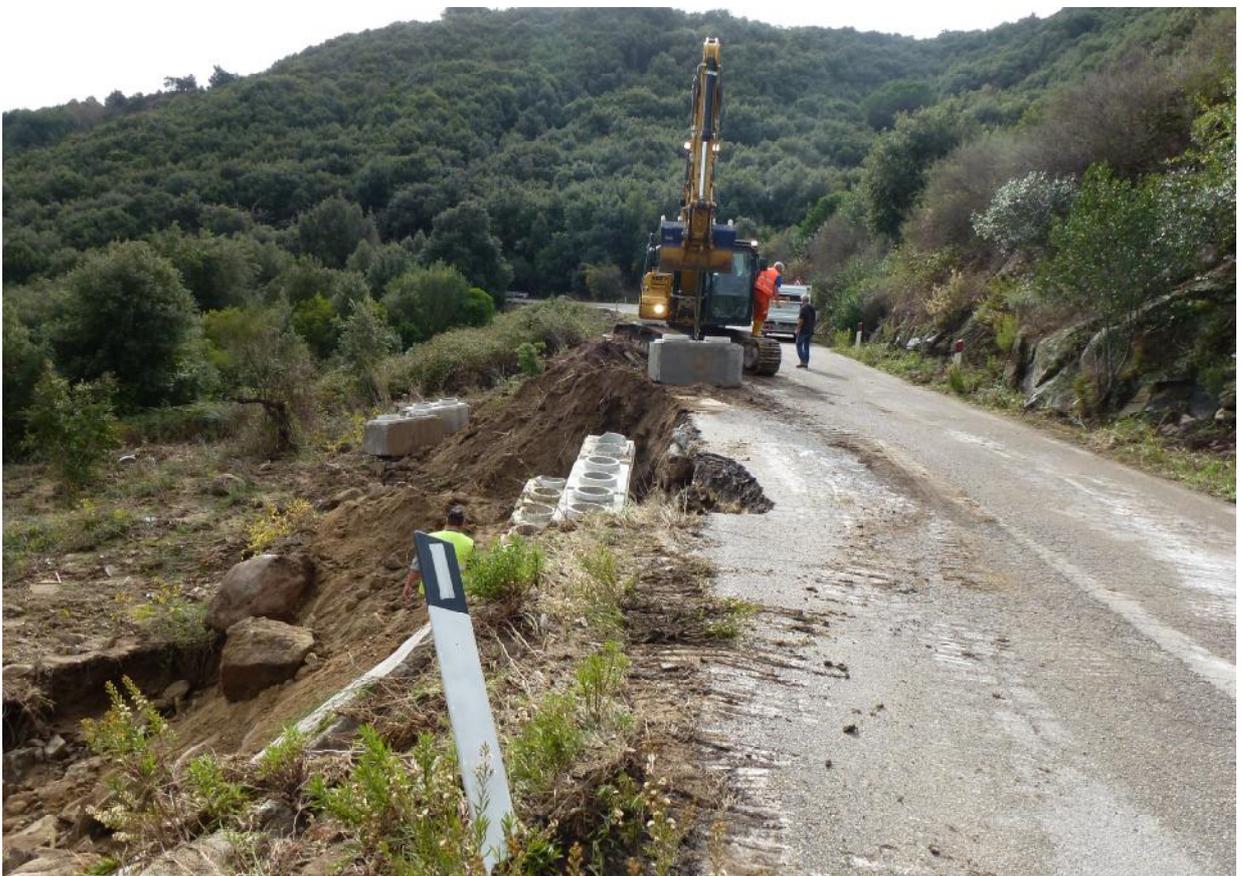
Scendendo verso valle in corrispondenza del secondo ponte sulla Via di San Piero la piena è defluita sopra il piano stradale e, convogliata dal muretto di protezione della strada, ha eroso il rilevato stradale provocando il franamento di porzione della carreggiata. (fig. 14 e 15).

Fig.14: effetti in corrispondenza del secondo ponte sulla Via di San Piero

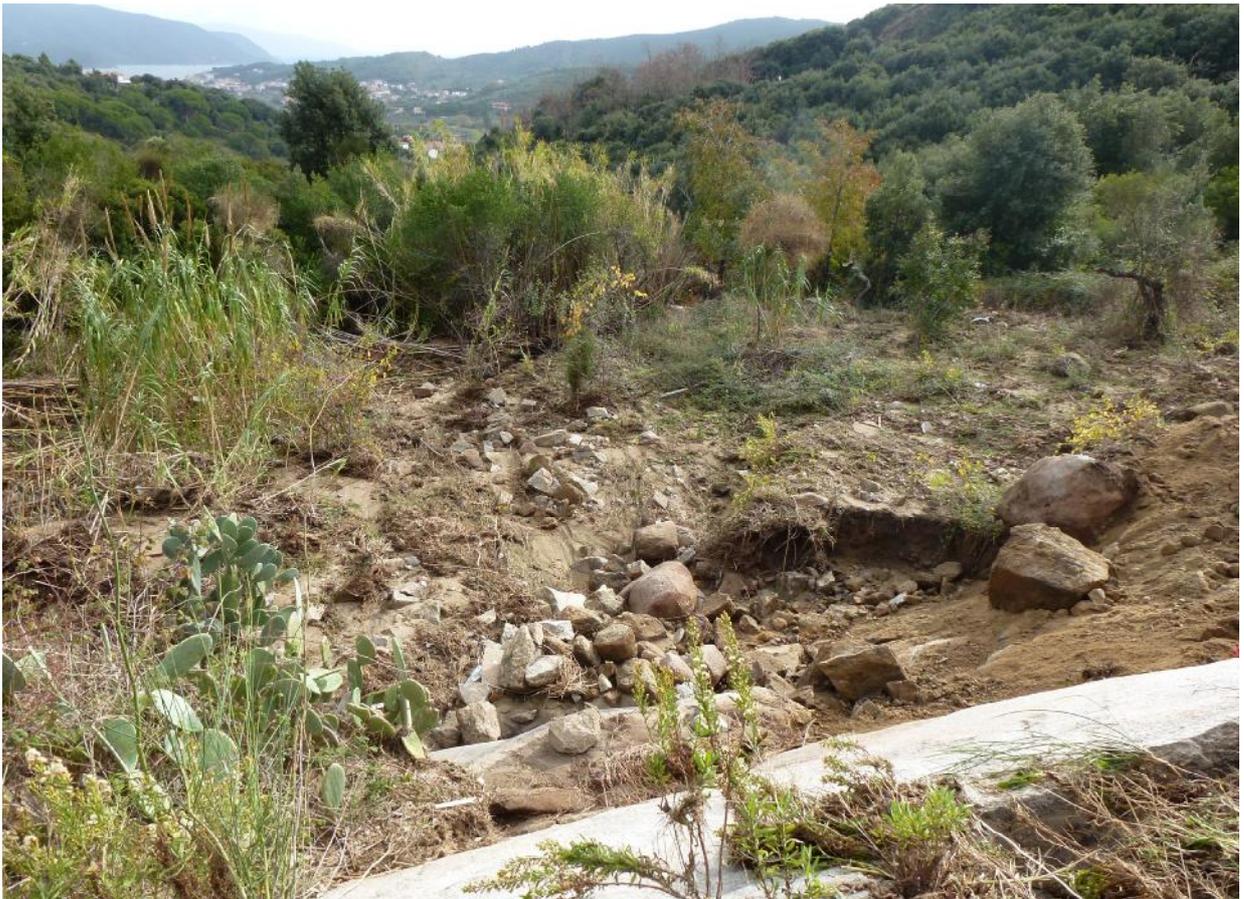
Fig.15: vista a valle del secondo ponte

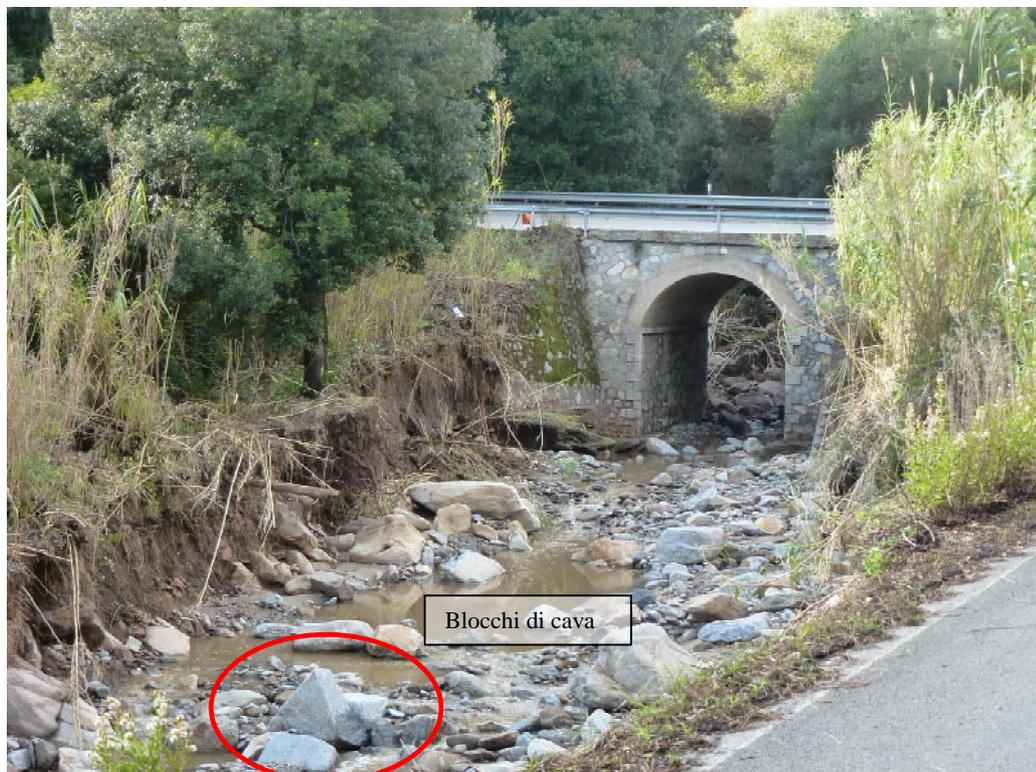
Fig. 16: alveo fortemente ampliato subito a valle del ponte della SP 25

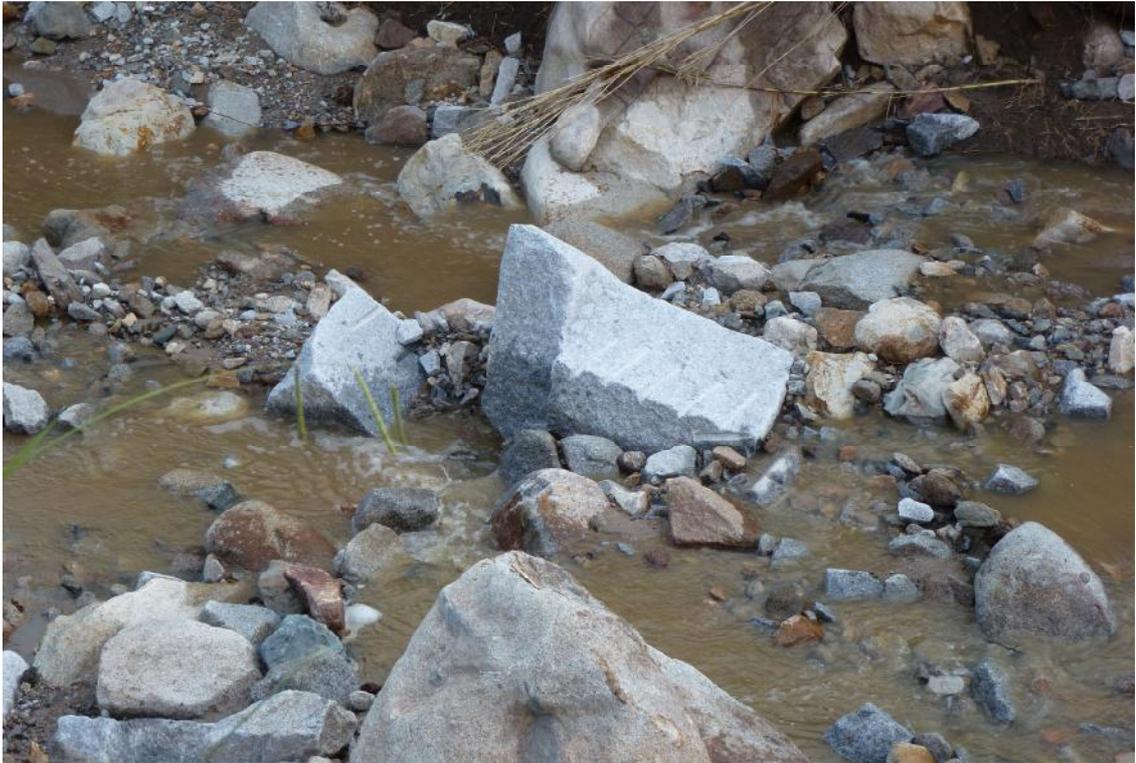
Lungo l'alveo del fosso verso valle, sono stati rinvenuti i blocchi di granito provenienti dalle due cave a monte, evidentemente trasportati dalla corrente. Tali blocchi, facilmente riconoscibili dalla forma squadrata e dai segni della tipica lavorazione ad opera di scalpelli (fig. 16 e 17), sono stati trasportati fino a valle del ponte della SP 25 che collega Marina di Campo a S. Piero, in corrispondenza del cambio di pendenza del versante.

Fig.17: particolare dei blocchi di cava visibili a valle del ponte della SP 25

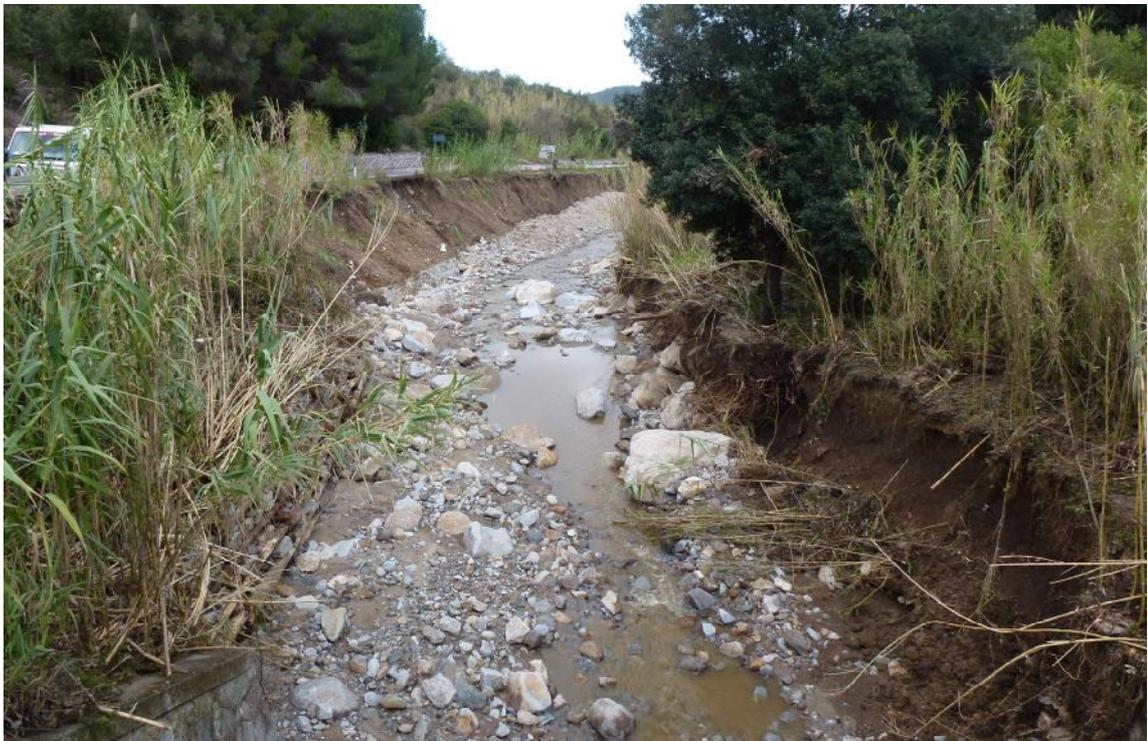
Fig.18: alveo fortemente ampliato della piena subito a valle del ponte della SP 25

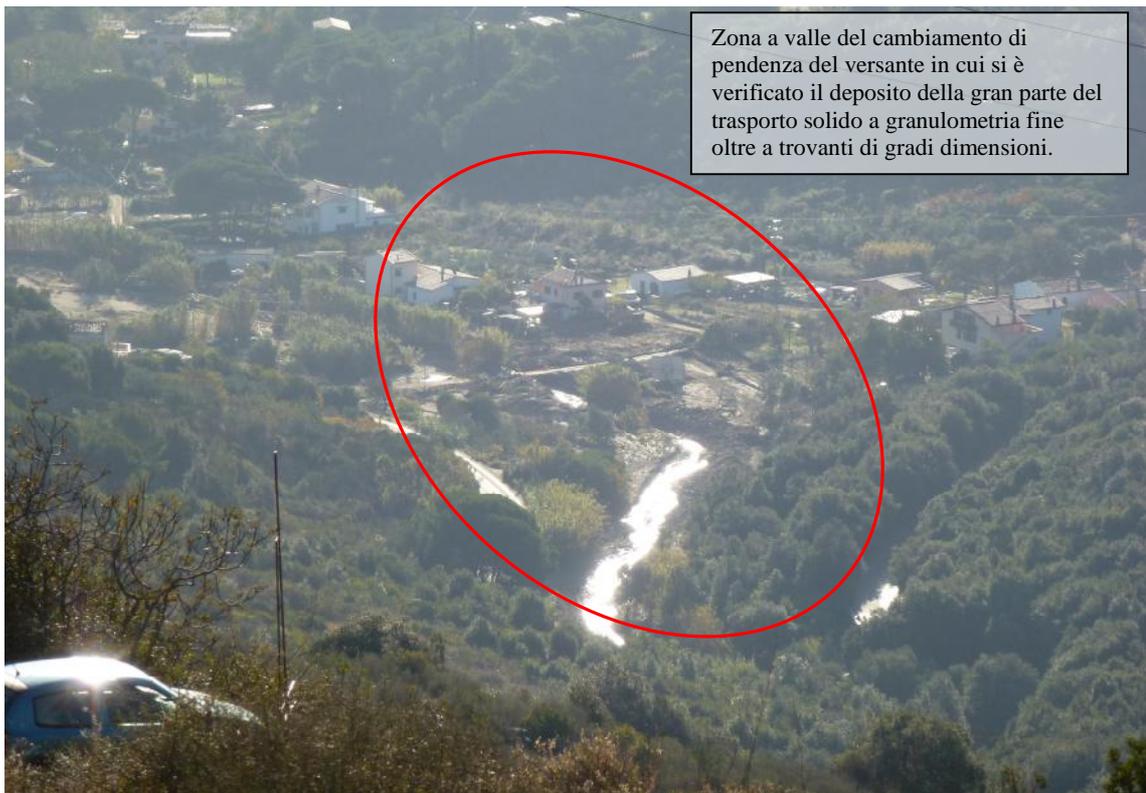
In particolare il ponte sul fosso degli Alzi in loc. Alzi, a valle della SP 25, è stato completamente sommerso dal materiale trasportato dalla corrente (fig.19). Tale ponte è situato subito a valle del tratto in cui il pendio passa da forma concava a convessa con un evidente cambio di pendenza. Risulta quindi giustificato il fatto che in corrispondenza dello stesso sia stato depositato gran parte del trasporto solido di monte a granulometria fine, costituito dalle caratteristiche sabbie che si formano per l'alterazione del granito, oltre a trovanti di notevoli dimensioni. (fig.20 e 21).

Fig.19: vista della zona di deposito del trasporto solido a granulometria prevalentemente fine

In corrispondenza del cambio di pendenza del versante, a valle dell'attraversamento della SP 25 (fig.19) si è verificato il deposito del materiale trasportato (prevalentemente di natura sabbiosa con trovanti) che ha provocato l'esondazione delle acque di piena. La piena da qui ha continuato a defluire lungo la pianura con una lama d'acqua che ha raggiunto anche il metro.

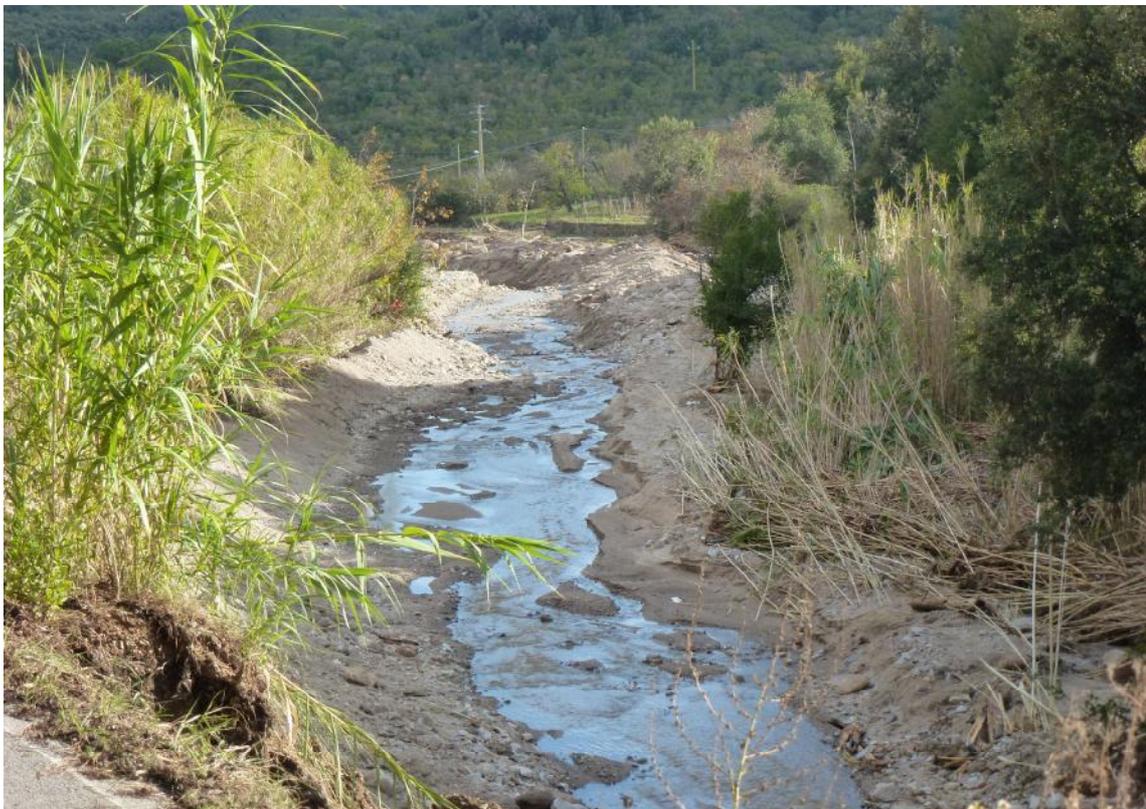
Fig.20: deposito nel tratto a valle del ponte della SP 25

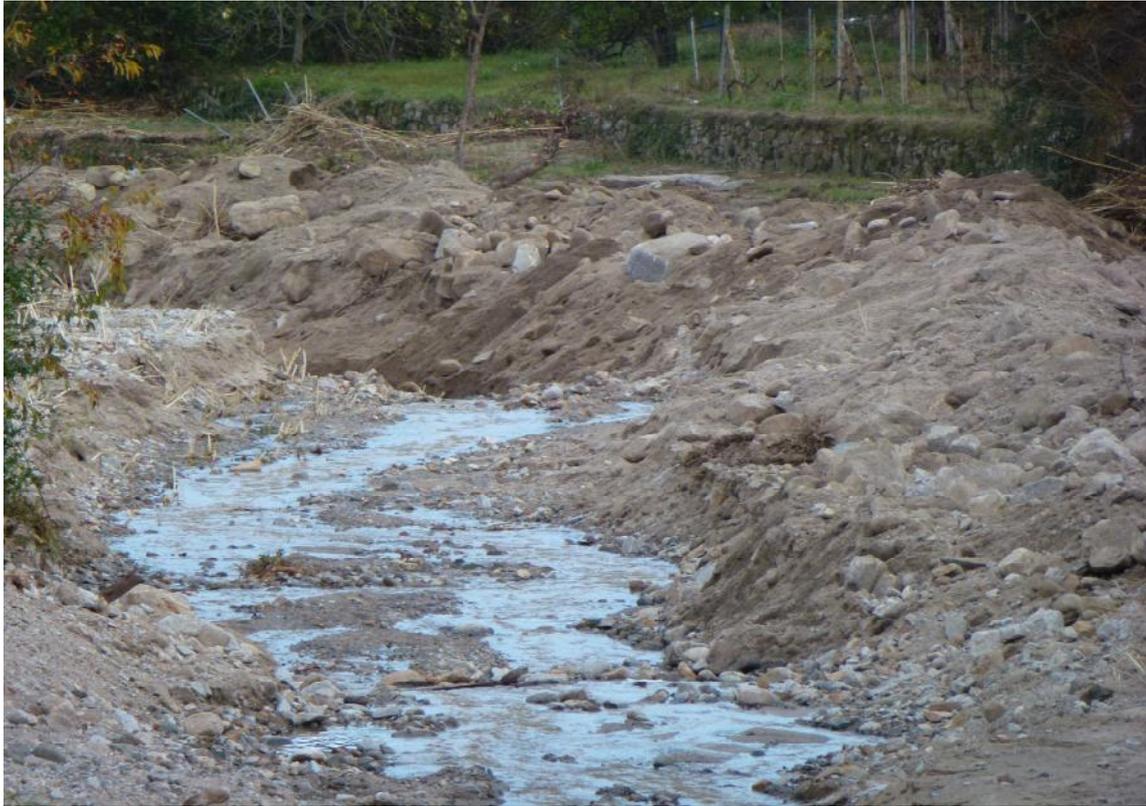
Fig.21: particolare del depositato a granulometria fine con trovanti di notevoli dimensioni

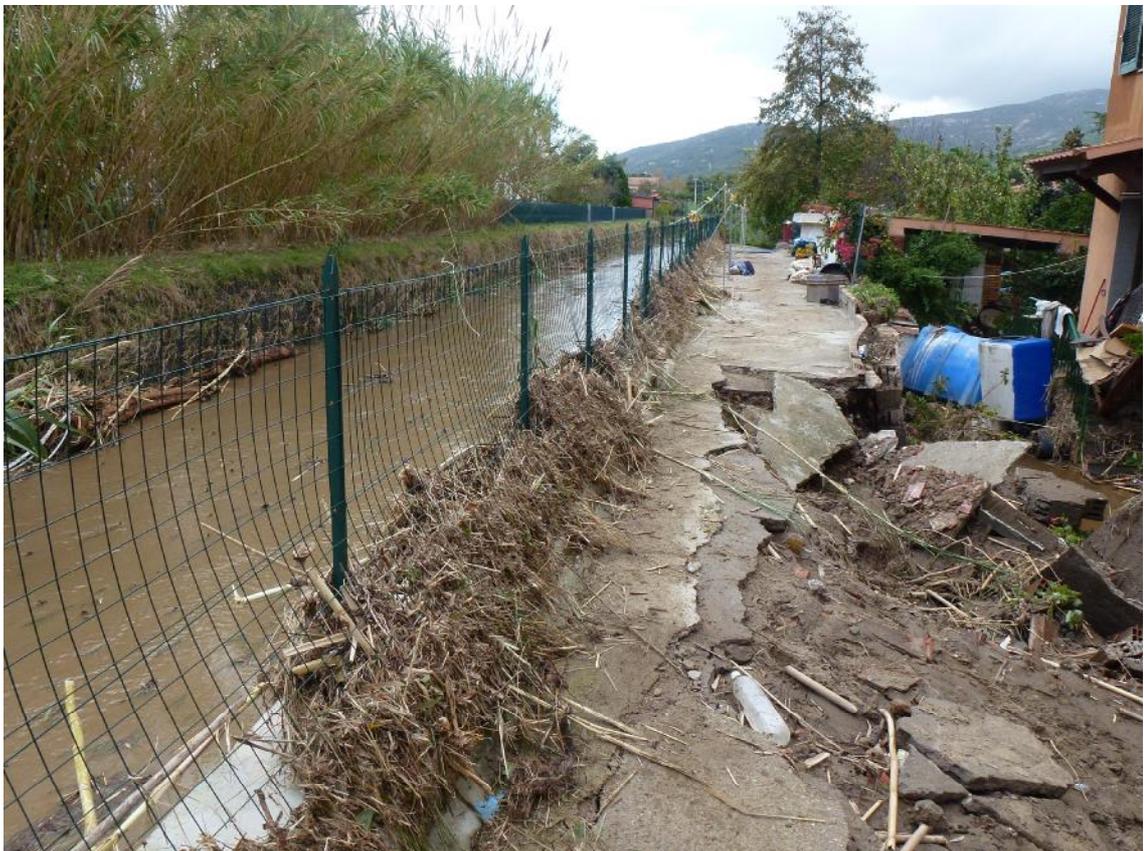
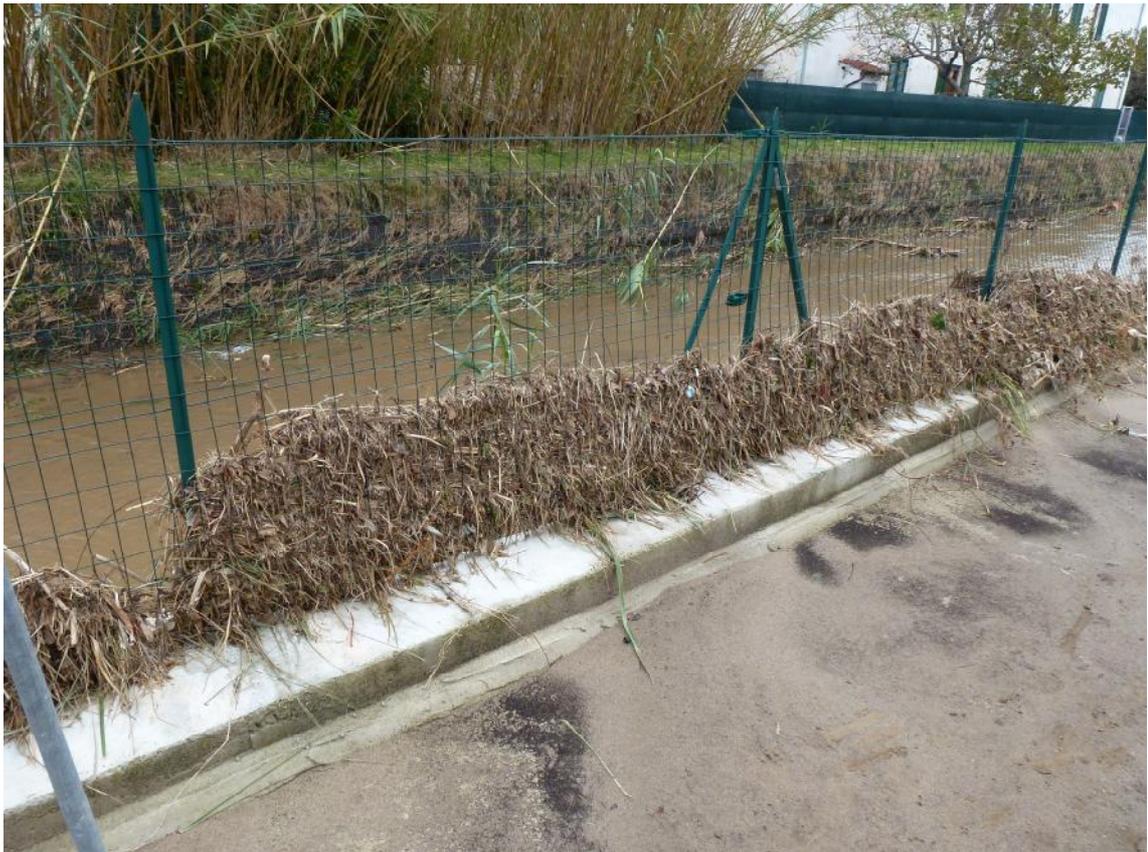
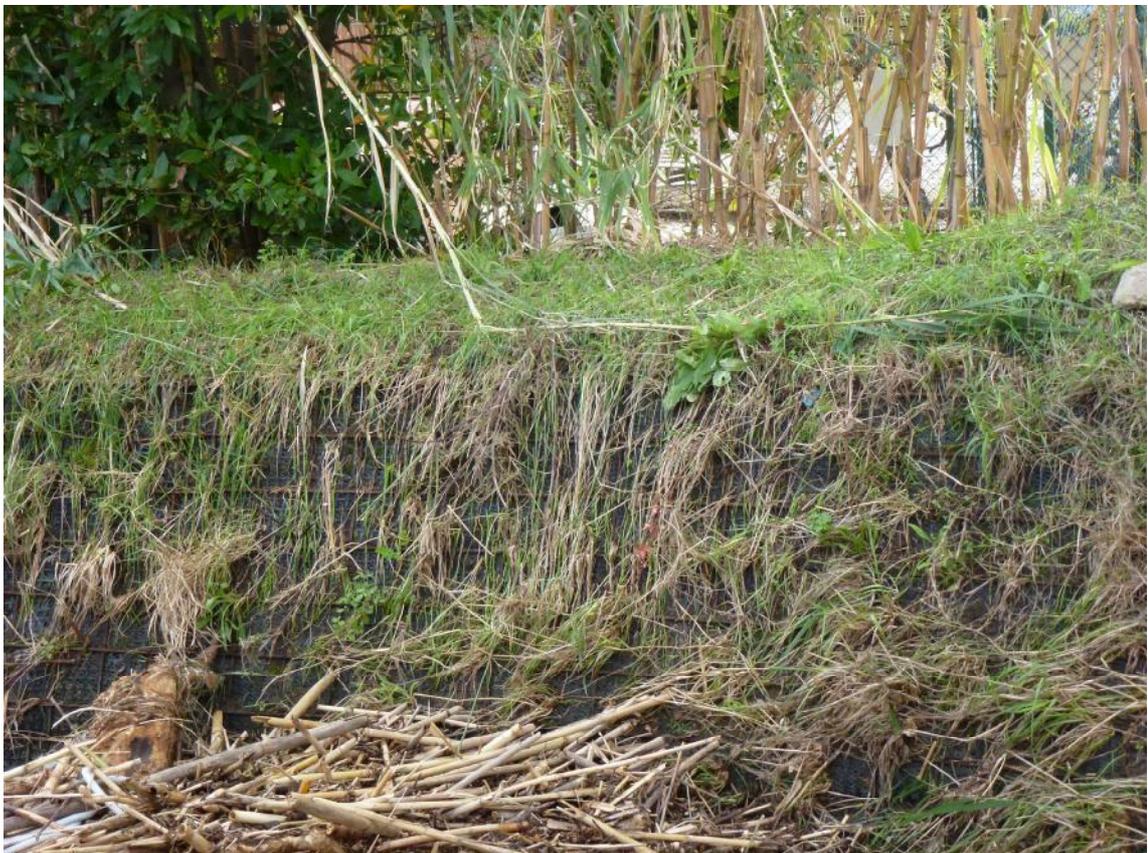
Pertanto il deflusso si è indirizzato perpendicolarmente al Fosso degli Alzi in direzione sud - nord, sormontando il fosso stesso ed andando ad invadere le zone morfologicamente depresse. (figg. 24, 25, 26).

Fig.24: argine sinistro fosso degli Alzi circa 200 m a monte di Via Roma

Fig.25: argine sinistro fosso degli Alzi circa 200 m a monte di Via Roma

Fig.26: argine destro fosso degli Alzi circa 200 m a monte di Via Roma
