Direzione Generale Politiche Territoriali, Ambientali e per la Mobilità
Ufficio Tecnico del Genio Civile
di Area Vasta Livorno-Lucca-Pisa
Sede di **Livorno**

Alluvione Isola d'Elba 7 Novembre 2011

Report

Livorno, 14 novembre 2011

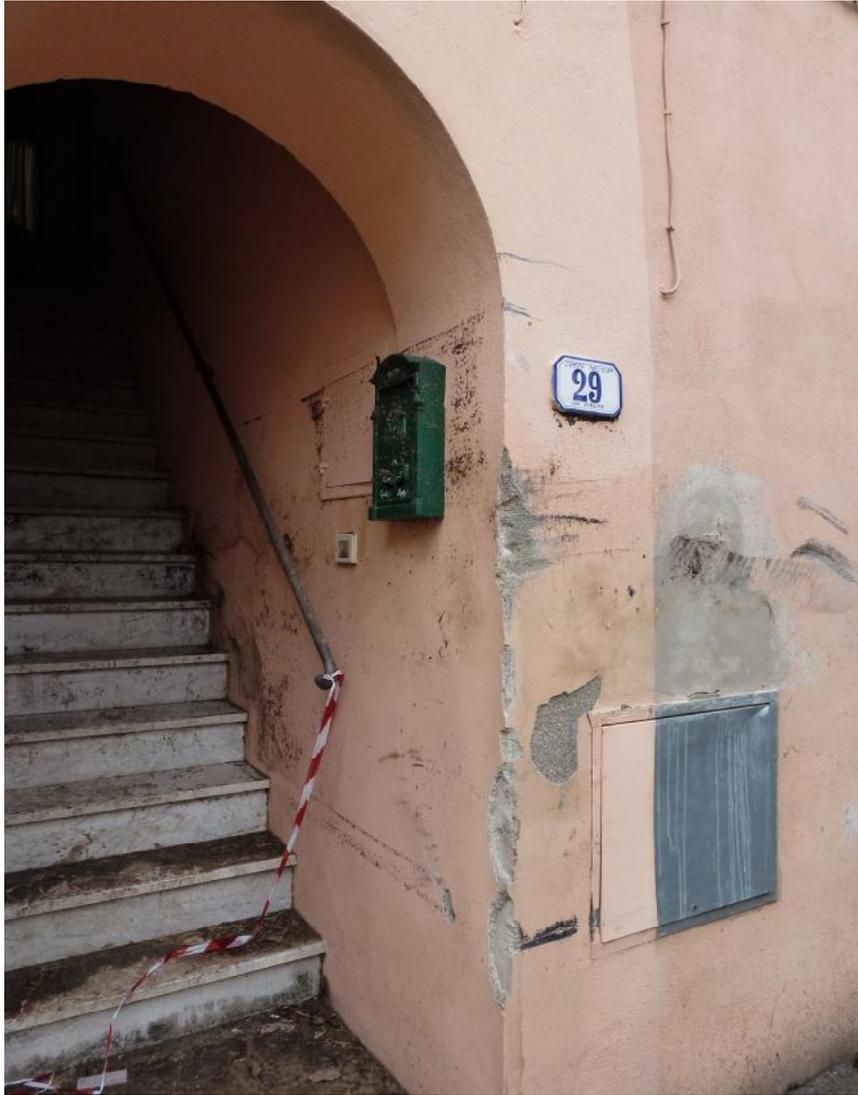
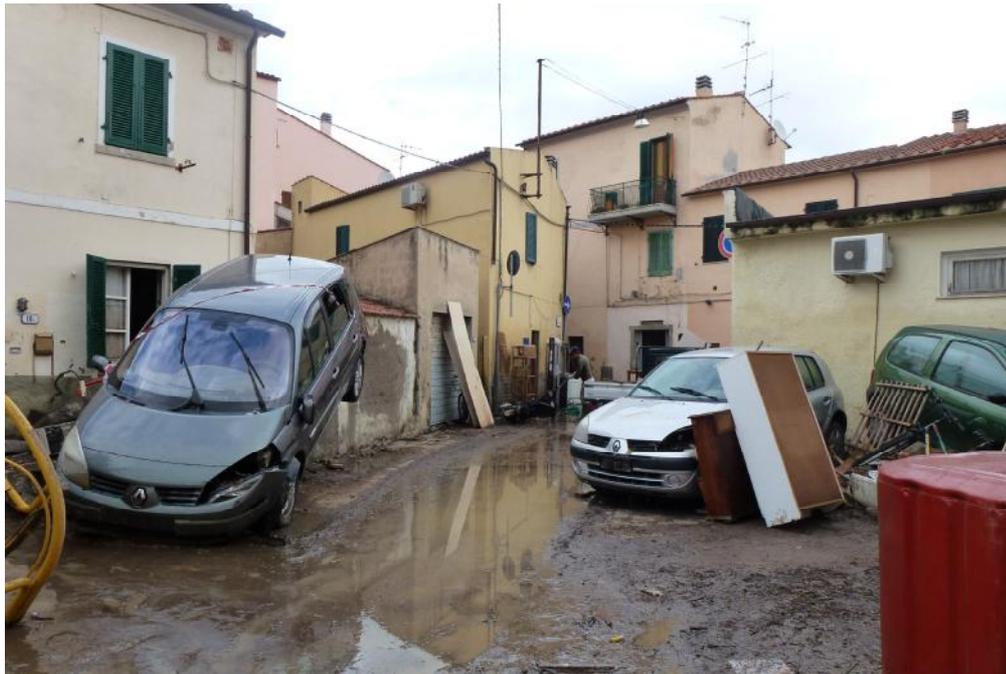
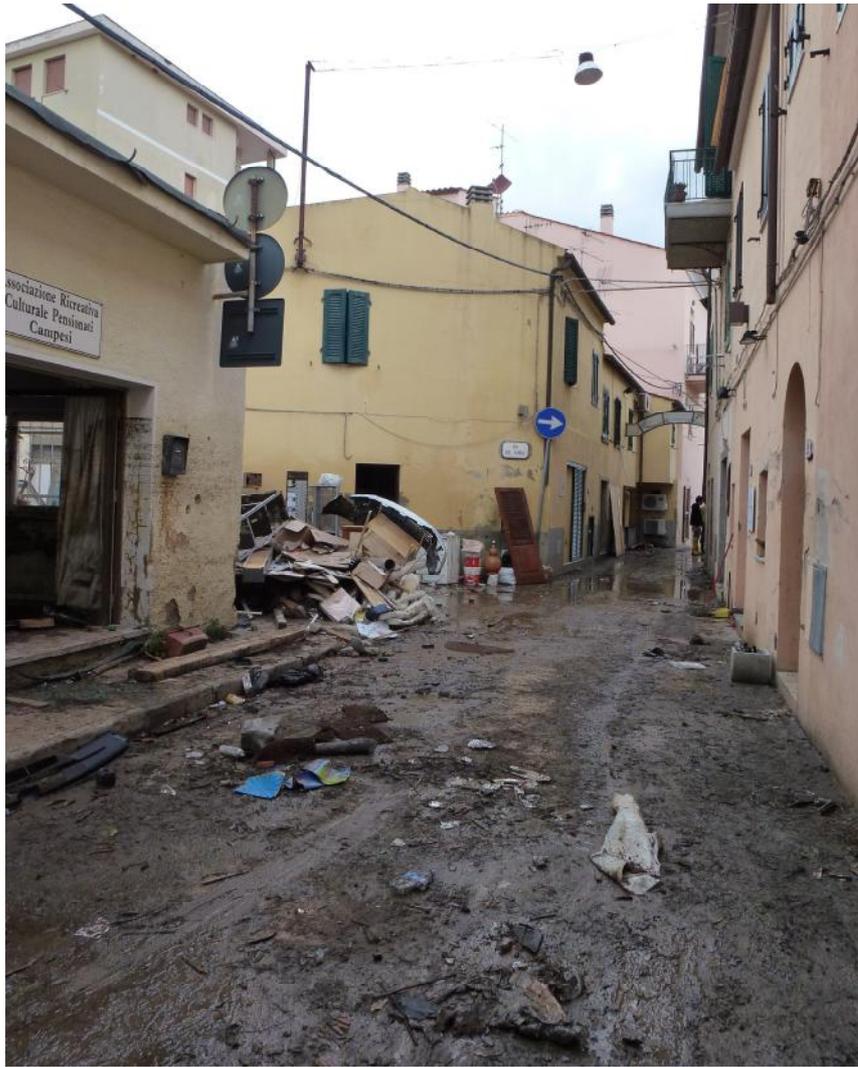
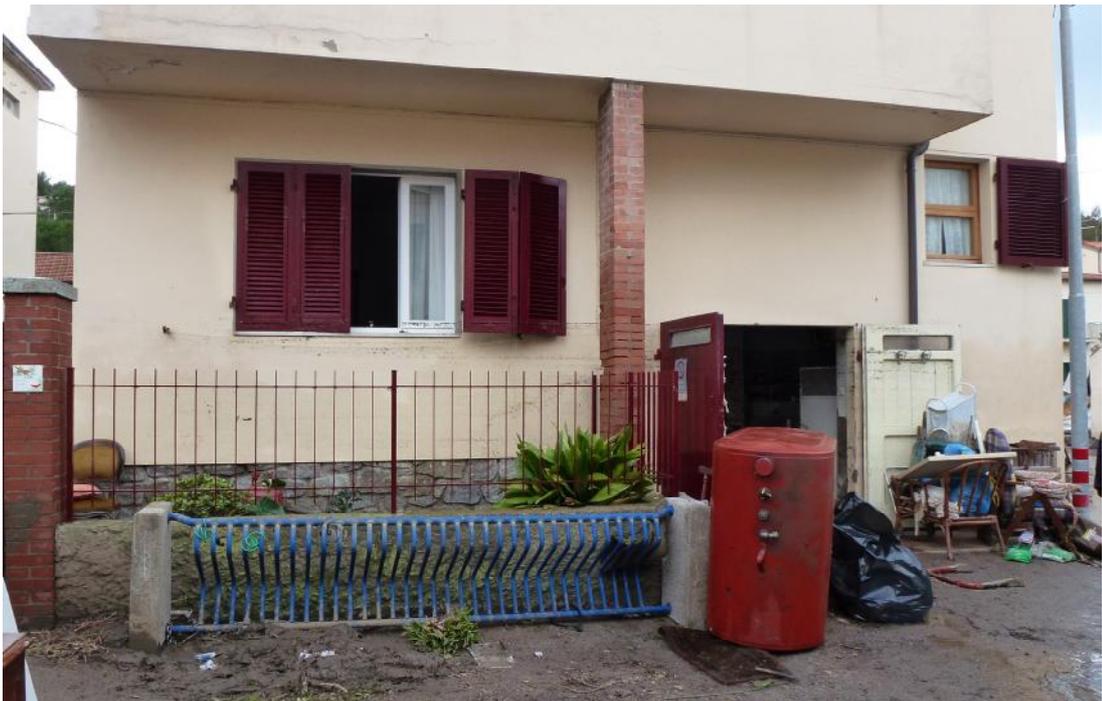
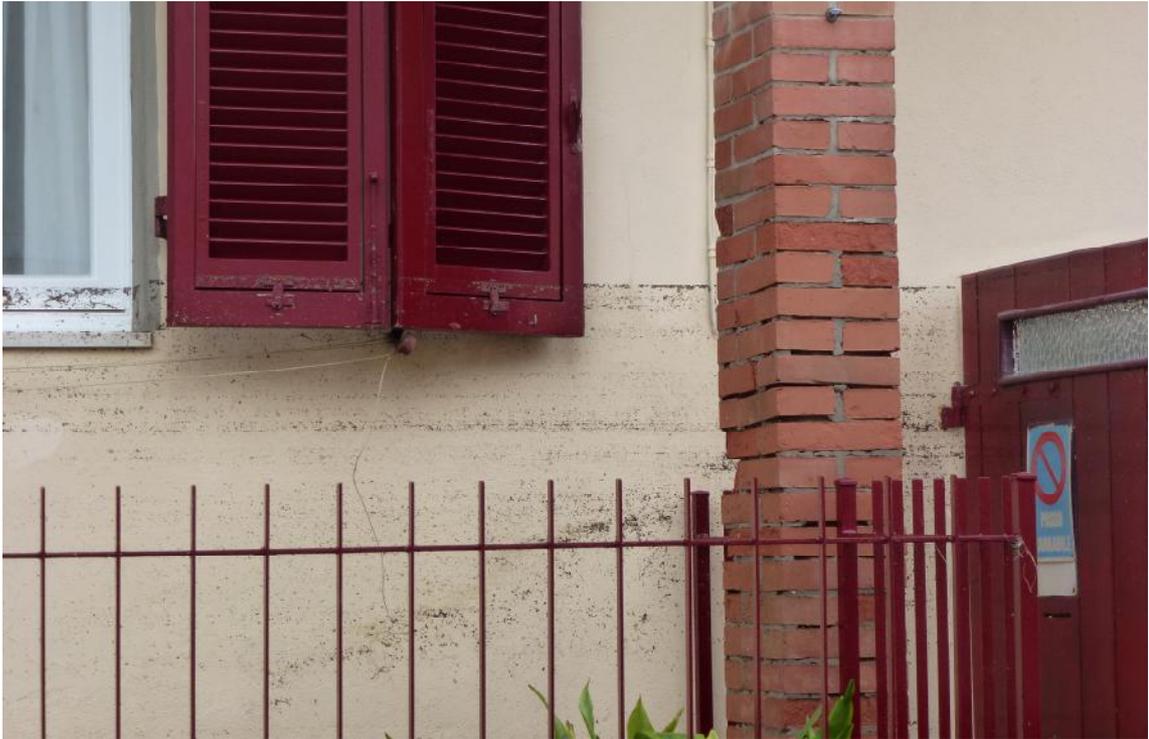
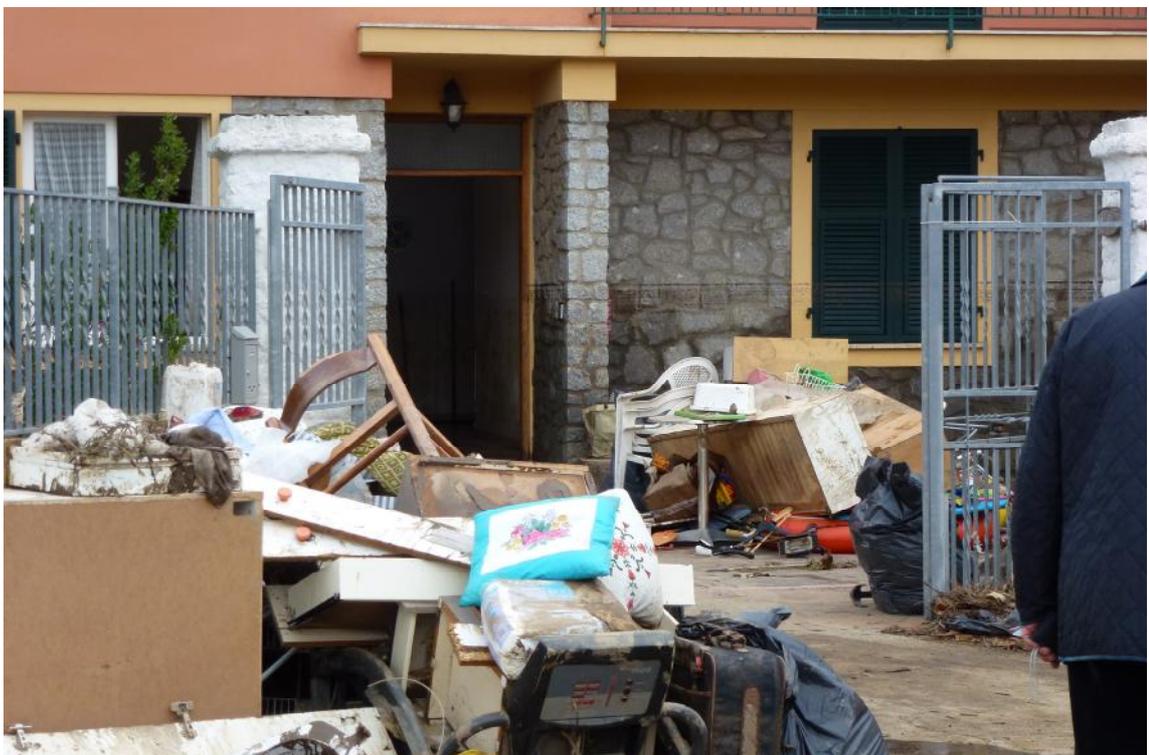
In particolare nel centro urbano alcuni veicoli trasportati dalla corrente sono rimasti incastrati in corrispondenza della strettoia di Via Foresta ostruendo il passaggio dell'acqua e creando un effetto diga a monte. Nelle vie a monte l'acqua ha raggiunto oltre 2 metri di altezza con conseguenti ulteriori danni rilevanti alle abitazioni e alle attività economiche. (figg. 27-32).

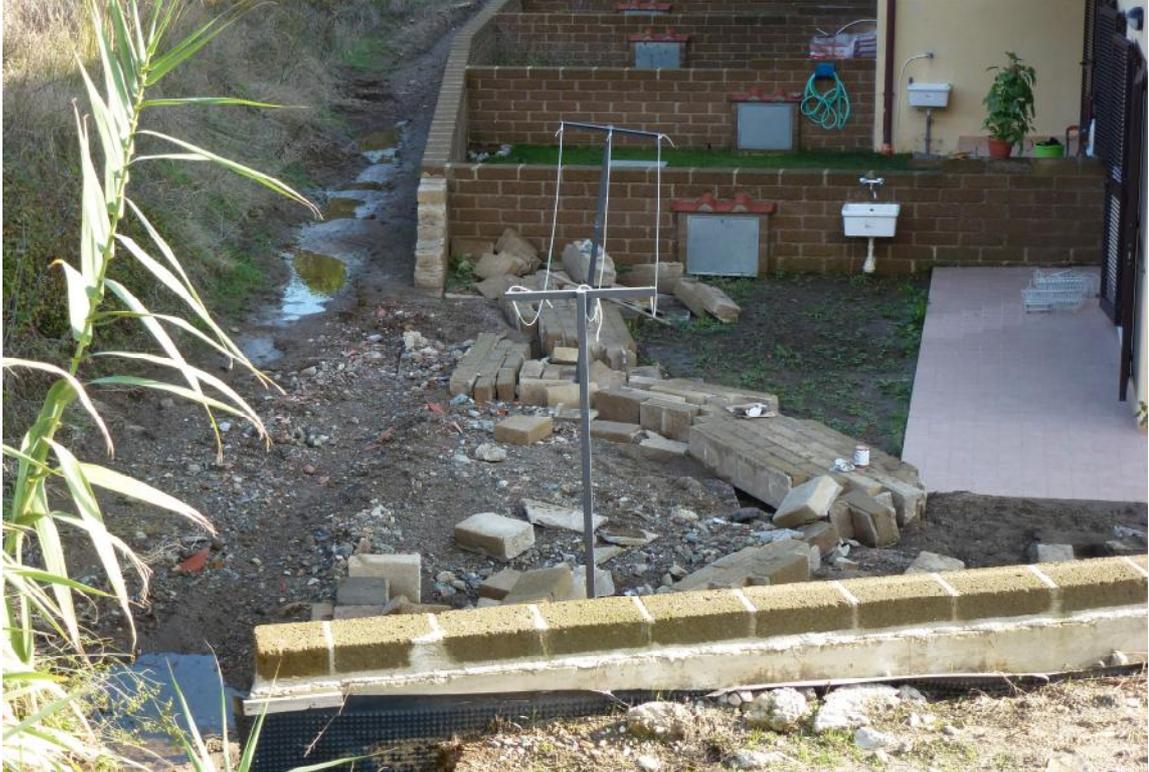
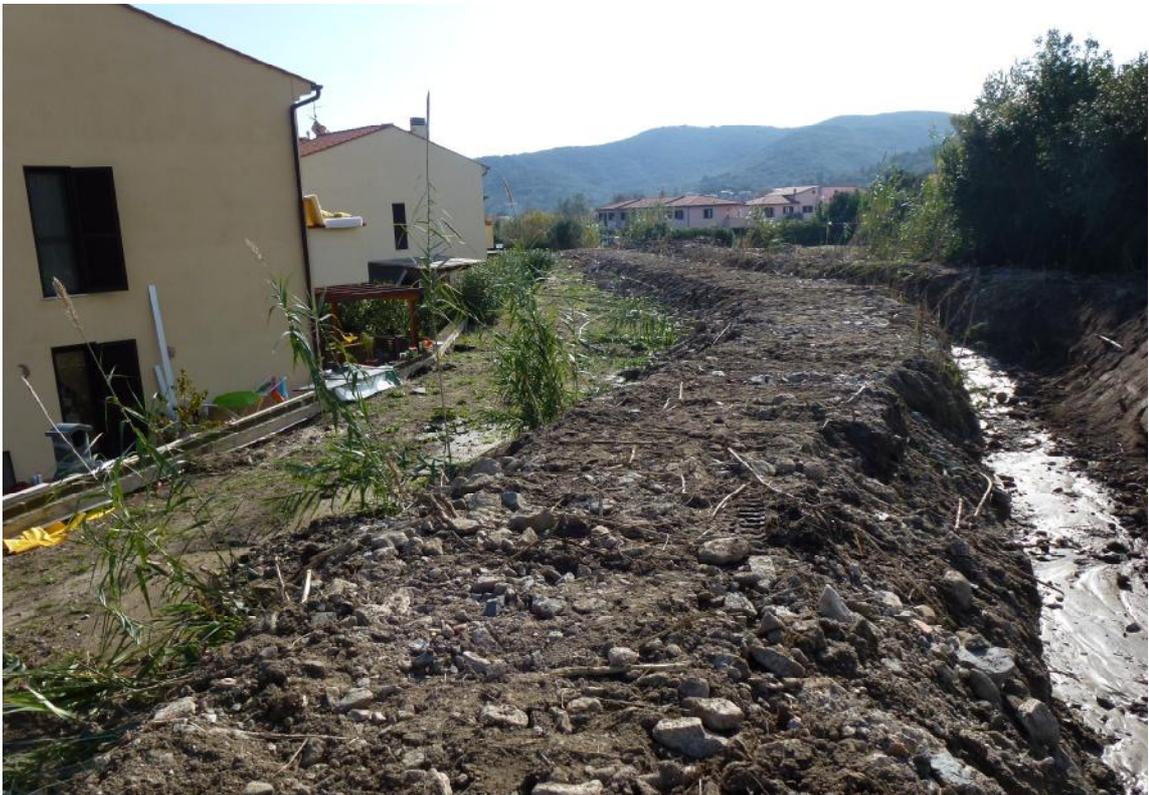
Il fosso Aiali affluente in sinistra idrografica del fosso degli Alzi ha presentato dissesti nel tratto prospiciente il PEP in loc. Lentisco, tratto che dovrebbe essere stato ampliato e consolidato contestualmente alla realizzazione del PEP stesso.

Fig.33: particolare a monte del PEP Alzi

Fig.34: dissesto del fosso Aiali (affluente Alzi) monte del PEP Alzi

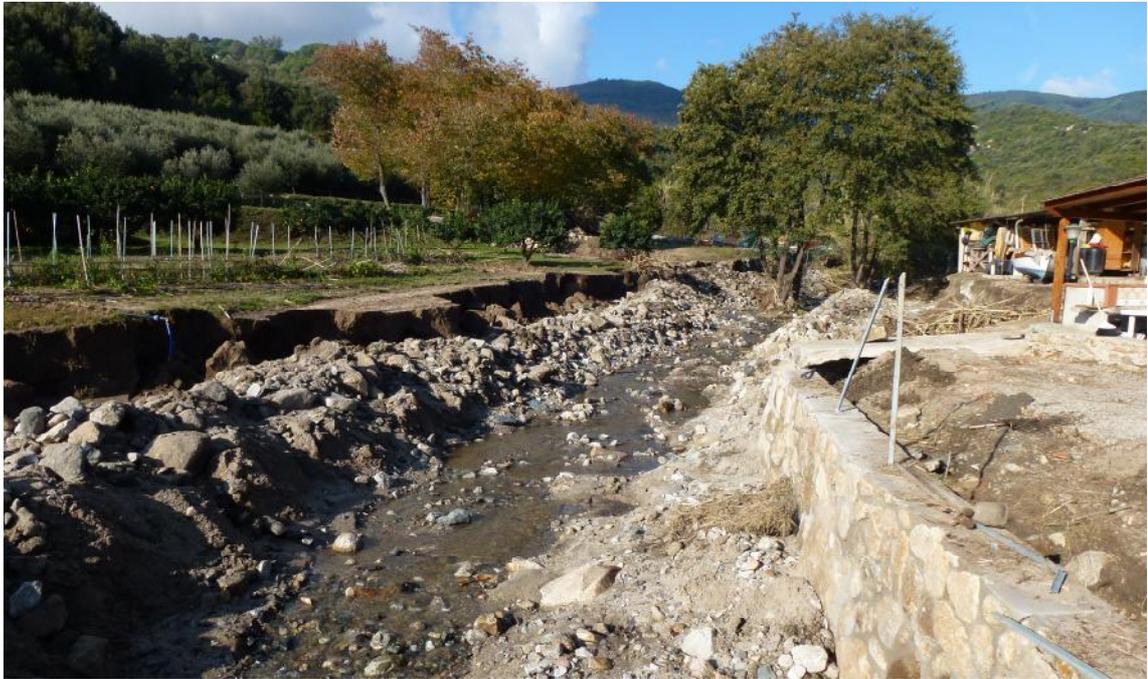
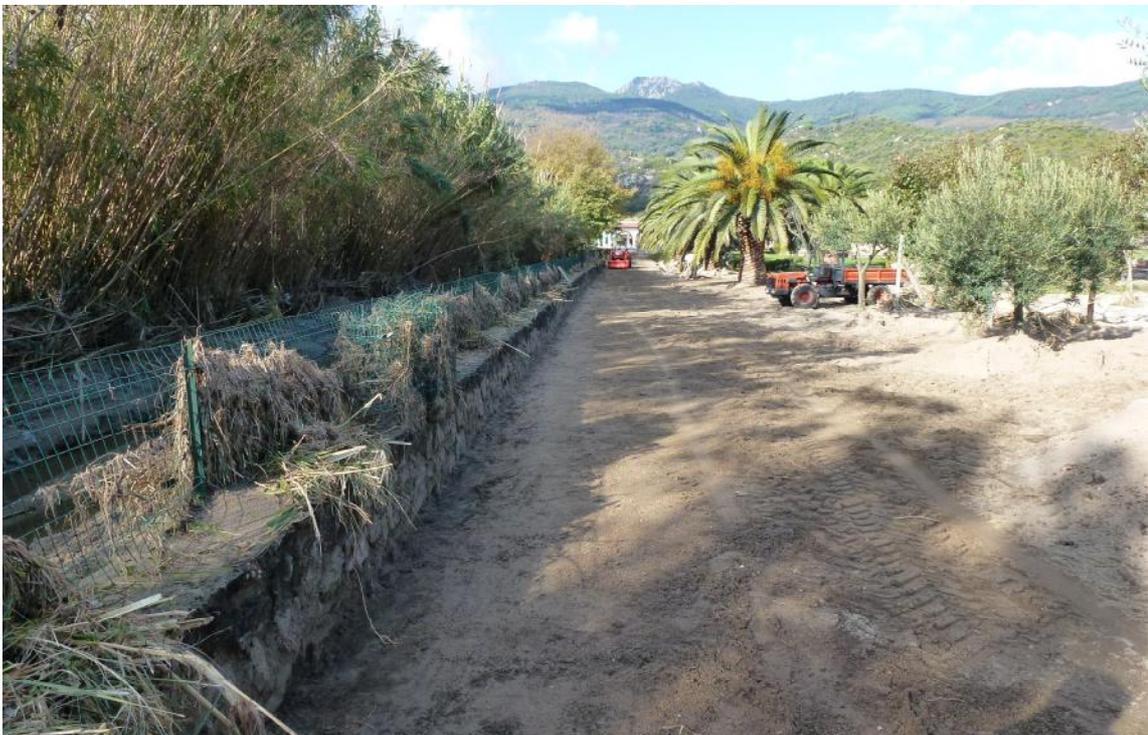
Rilevante il sovralluvionamento nel fosso del Bovalico già prima della confluenza con il fosso di San Francesco. Subito a monte dell'azienda agricola DUE ELLE, è presente un tratto di circa 1 km, che interessa l'azienda stessa, con forti erosioni di sponda e significativo ampliamento della sezione idraulica. (figg. 35, 36, 37)

Fig.35: disesto del fosso Bovalico in corrispondenza dell'azienda DUE ELLE

Fig.36: disesto del fosso Bovalico in corrispondenza dell'azienda DUE ELLE

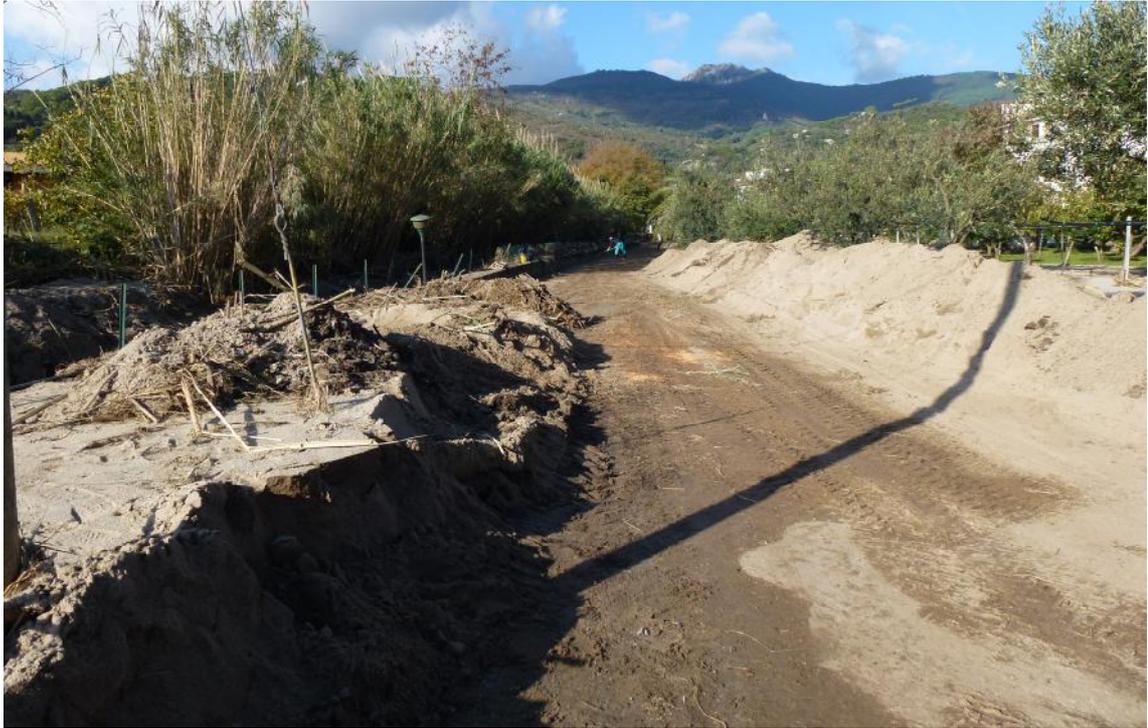
Fig.37: deposito del trasporto solido a granulometria fine del fosso Bovalico.

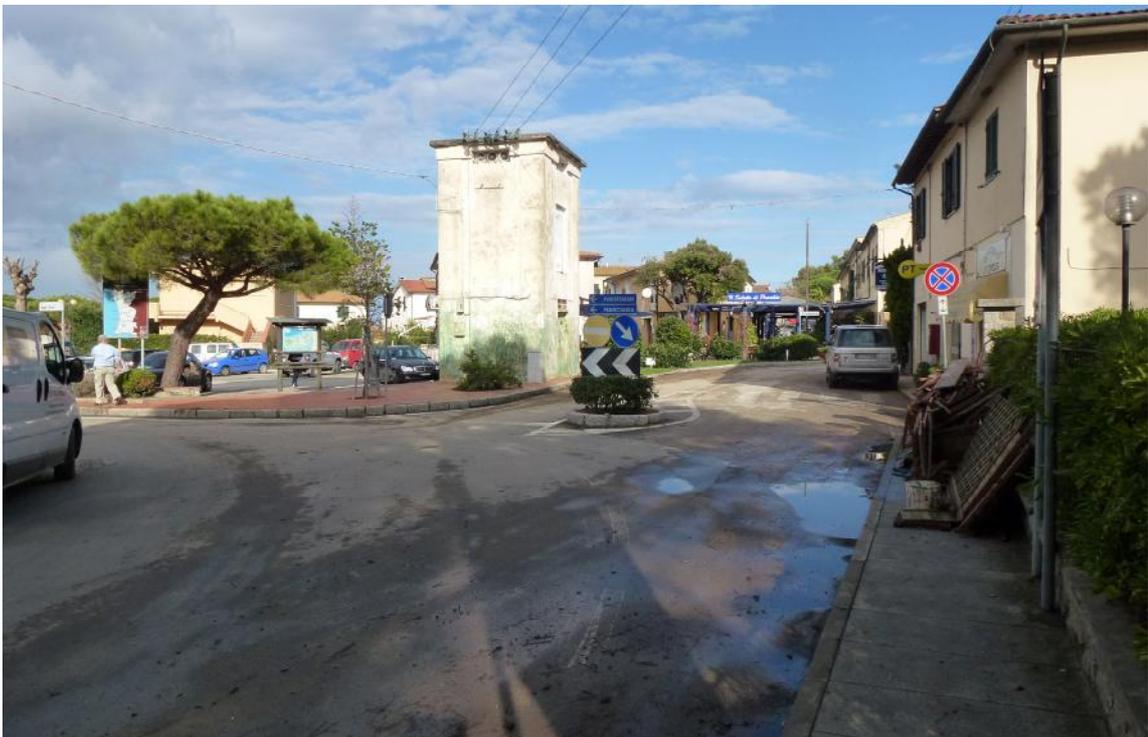
Il rilevamento per la frazione di Procchio è stato eseguito il 9 novembre. E' stato constatato che l'alluvione ha colpito sostanzialmente le aree già allagate nel 2002, per l'esondazione del fosso di Vallegrande, che attraversa il centro abitato. (fig. 38).

Fig.38: Procchio.

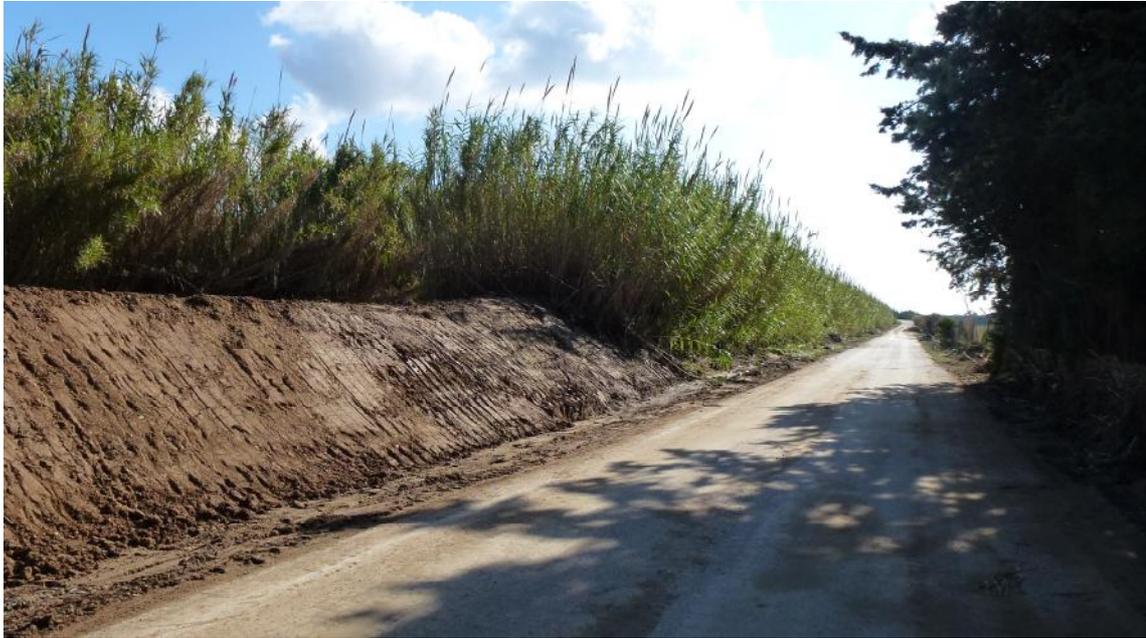
Si è verificata la rottura di circa 20 metri lineari di arginatura in zona Aeroporto. Il rilevato arginale era già stato ripristinato il giorno 10 quando è stato effettuato il sopralluogo (figg. 39,40)

Fig.39: particolare del tratto in cui si verificata la avuta rottura arginale del fosso Pila.

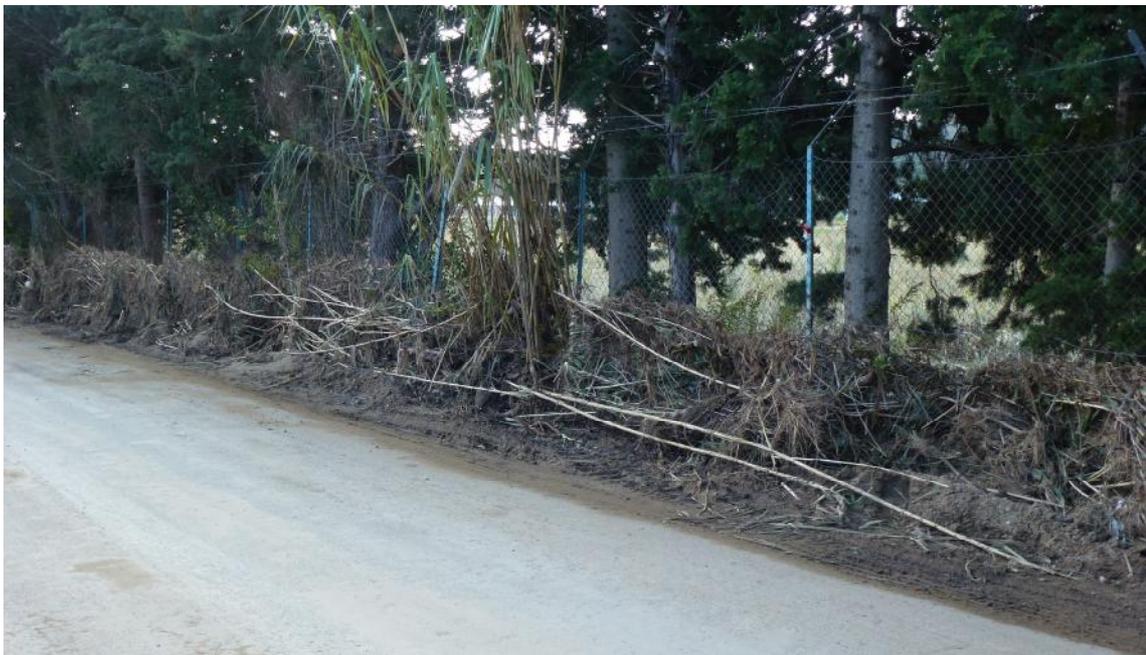
Fig.40: effetti dell'esondazione.
