**INTERVENTI DI SISTEMAZIONE DEL RAMO DI COLONNATA,
COMPRESA LA DEMOLIZIONE DEGLI OSTACOLI AL DEFLUSSO
TRA LA SEZ. 131 E 141 (I° LOTTO) IN RIVA SINISTRA DEL
TORRENTE CARRIONE COMUNE DI CARRARA (MS). DEMOLIZIONE
E SOTTOFONDAZIONE DEL MURO TRA LA SEZ. 131 E 141.**

RELAZIONE DI PROGETTO DI FATTIBILITA' TECNICA ED ECONOMICA ART. 23 – DLGS 50 / 2016

DATA : 06.04.2017

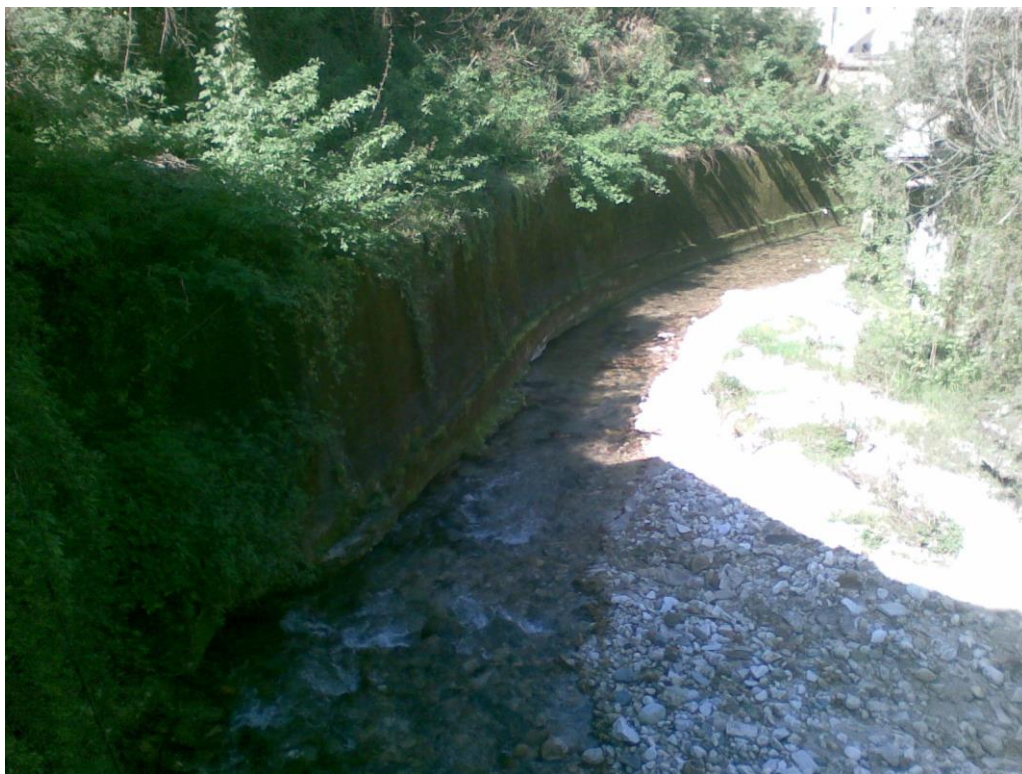
Foto 6 in data 06.04.2011

dell'evento alluvionale del novembre 2014 una porzione del muro in cemento ha subito un crollo per ribaltamento, presentando in precedenza già segni di profondo scalzamento al piede e rotture in elevazione; ciò che rimane del muro continua formando un'ampia ansa del torrente fino a diventare spalla sinistra del ponte n. 5, ossia il Ponte di Vezzala, di importante storica;

il muro a gravità in sponda sinistra presenta profondo scalzamento al piede;

Viste le condizioni di precarietà del muro a gravità in cemento nell'ambito dei lavori della Stralcio 4, come testimoniate dalle foto nn. 6-7-8 viene data la priorità di esecuzione all'intervento di rifacimento del muro con realizzazione di nuovo manufatto a mensola in c.a. con piattabanda fondata su doppia fila di micropali disposti a quinconce fino alla profondità di 8 m.

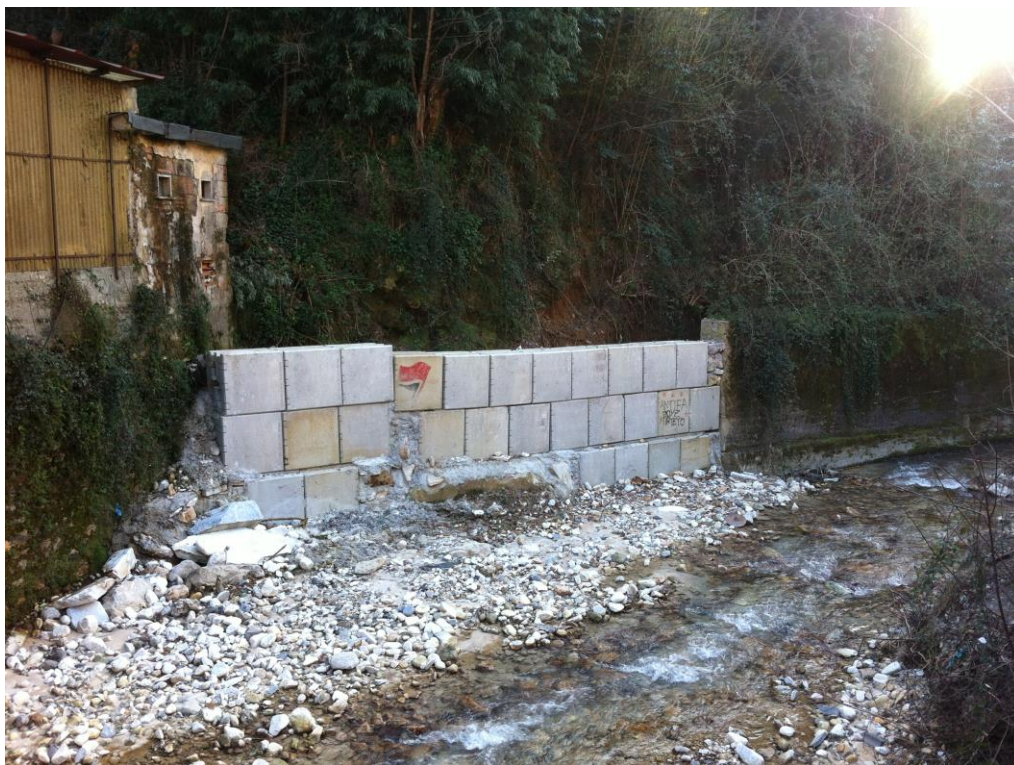
Foto 8 in data 10.03.2015

Tale muro versa in condizioni precarie ed è stato interessato da un crollo poi ripristinato in somma urgenza con manufatti in cemento come testimoniato dalla foto 8 del 10.03.2015. Relativamente al pendio soprastante sono state fatte ulteriori indagini speditive di cui alla relazione sulle ulteriori indagini geognostiche allegata datata 08.05.2015.

Il rifacimento di tutto il manufatto rappresenta una priorità per la sicurezza.
