La presente relazione si riferisce ed è descrittiva di un rilevamento geologico di campagna eseguito nei giorni 5 e 6 maggio su un tratto di versante in sinistra del Torrente Carrione in loc Vezzala tra il talweg del corso d'acqua e Via del Cavatore

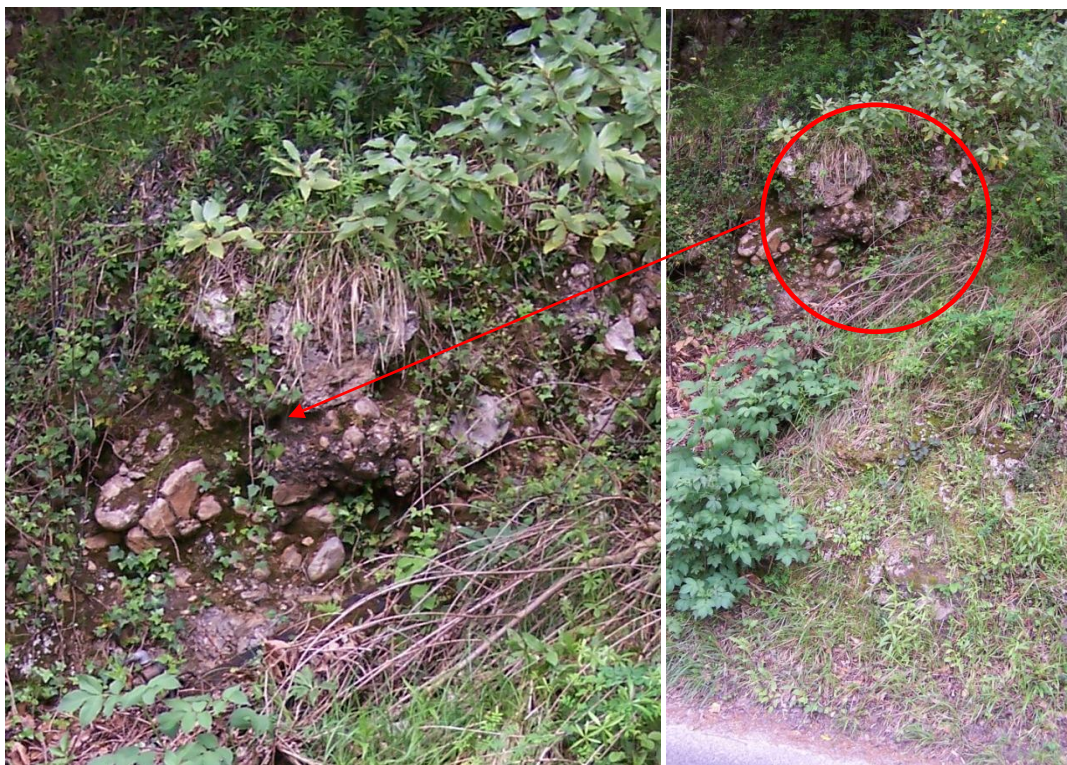
Scarpata stradale di Via del Cavatore

Nel tratto di versante studiato la formazione affiora lungo la scarpata di erosione a tergo dei muri in geoblock e a gravità in sponda sinistra del Carrione e sulla scarpata stradale di Via del Cavatore

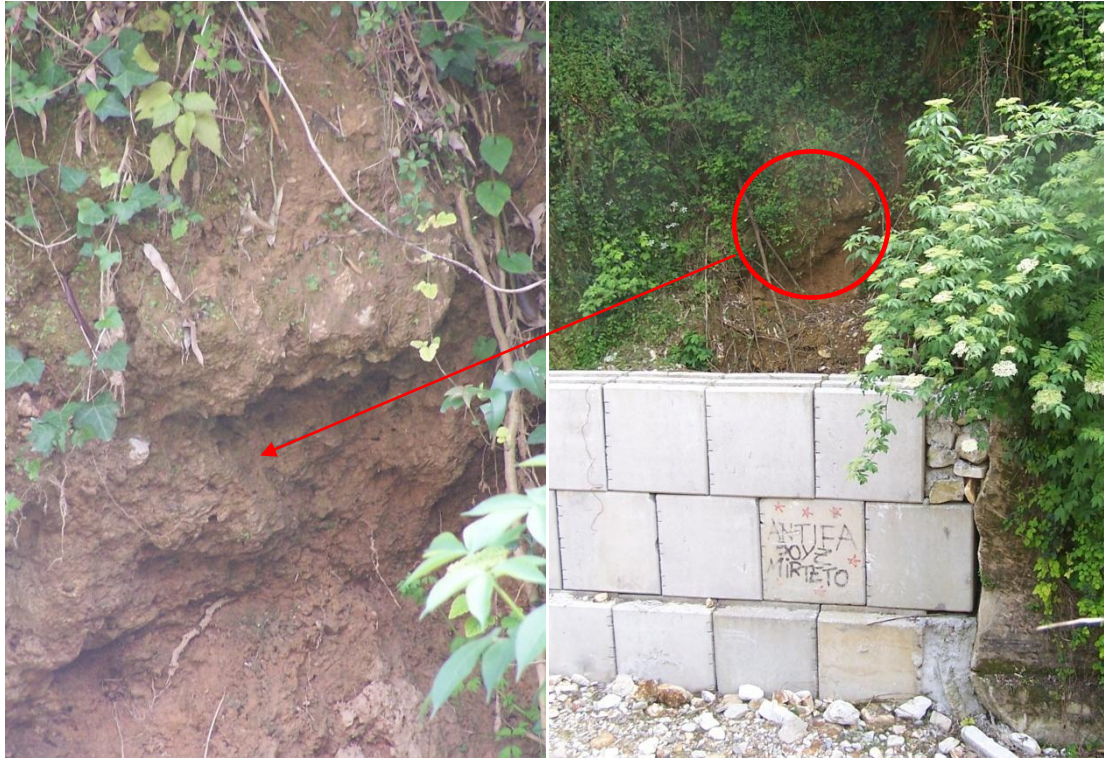
Sponda sinistra Torrente Carrione

Come già accennato su questa scarpata sono affioranti i conglomerati evidenziati al di sopra del muro in geoblock dall'attività erosiva del torrente durante l'ultima piena che, insinuandosi a tergo del vecchio muro (sostituito appunto dai geoblock) ha anche determinato la traslazione di una porzione del muro stesso come verrà più dettagliatamente descritto nel seguito

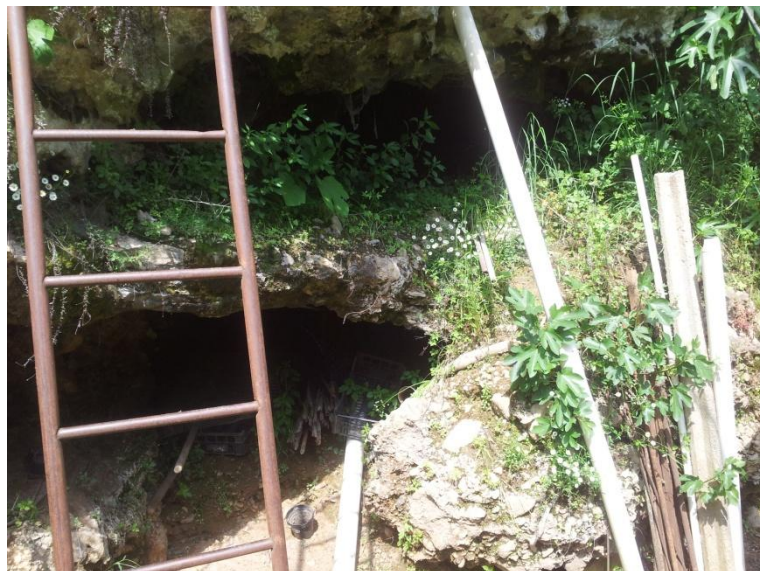
In corrispondenza di queste scarpate lungo la valle del Carrione (ramo di Colonnata) è possibile rilevare la presenza di cavità in parte determinate in passato da erosione naturale ad opera del corso d'acqua in una fase in cui il corso d'acqua scorreva alla base della scarpata e in parte determinate dall'intervento umano che le ha approfondite rimuovendo le parti incoerenti per ricavarne depositi, ricoveri per animali etc. La fotografia che segue si riferisce ad una cavità sotto l'abitato di Miseglia (Via dei Campi - Case popolari)

Cavità nel conglomerato Scarpata a valle di Via dei Campi (Miseglia)

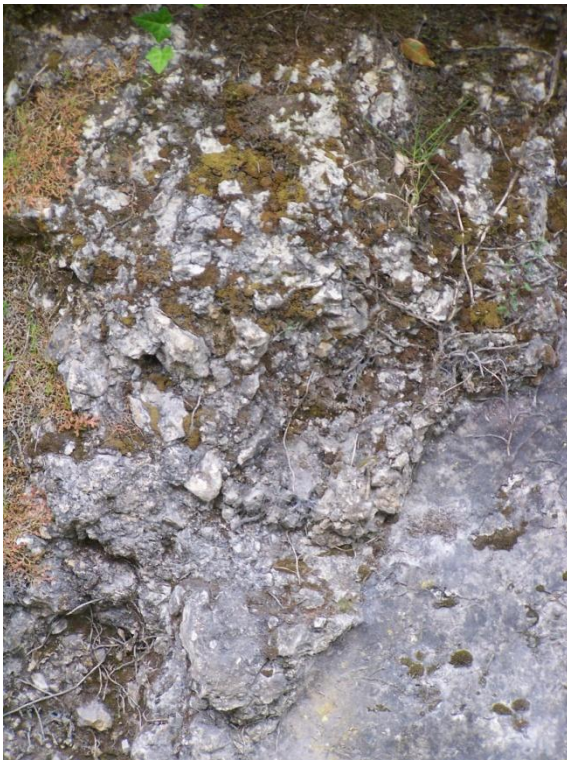
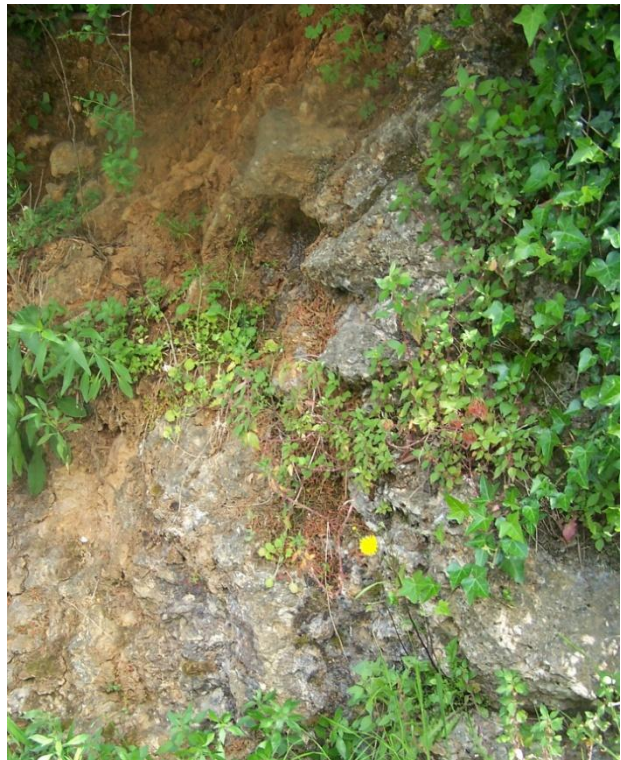
Nel tratto di versante studiato la formazione affiora soltanto sulla scarpata stradale di Via del Cavatore

Affioramenti di brecce poligeniche Via del Cavatore

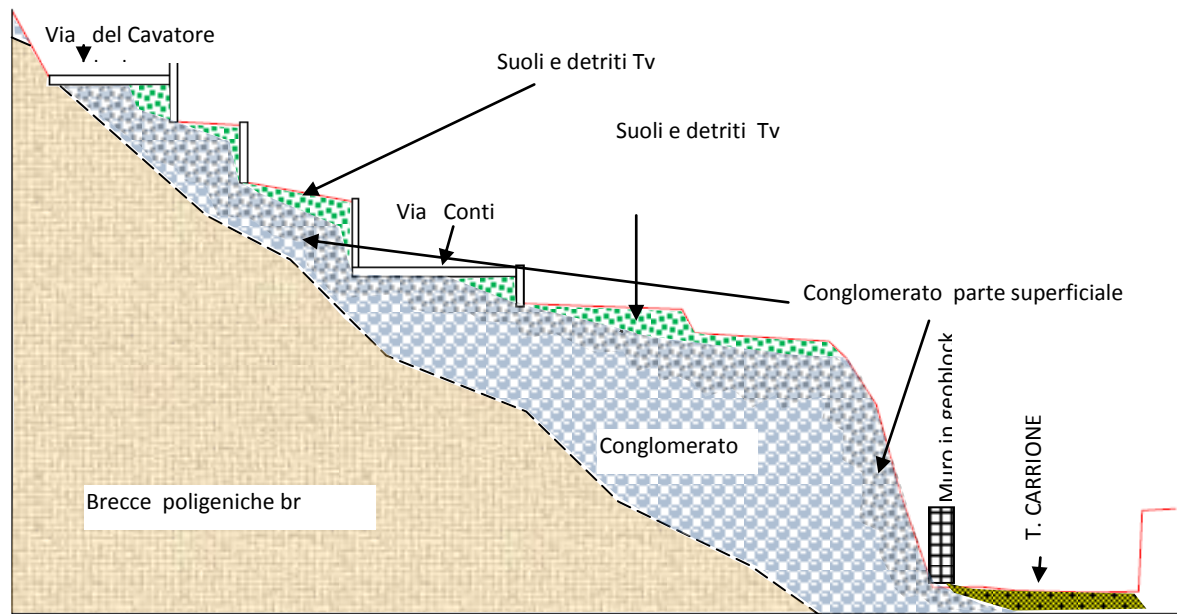
Si tratta di una sezione interpretativa non essendovi evidenze sperimentali circa la profondità delle brecce al di sotto del conglomerato. Il contatto presunto è stato tracciato partendo dall'affioramento di Via del Cavatore tenendo conto di un angolo medio pari a quello rilevato sui versanti delle aree circostanti dove affiorano le brecce (35 -40 gradi)

Interessante sotto il profilo geomorfologico il relitto di terrazzo a valle di via conti il cui ripiano si raccorda con l'alveo del torrente attraverso una scarpata di altezza approx 8-9 metri a forte pendenza 60-70 gradi

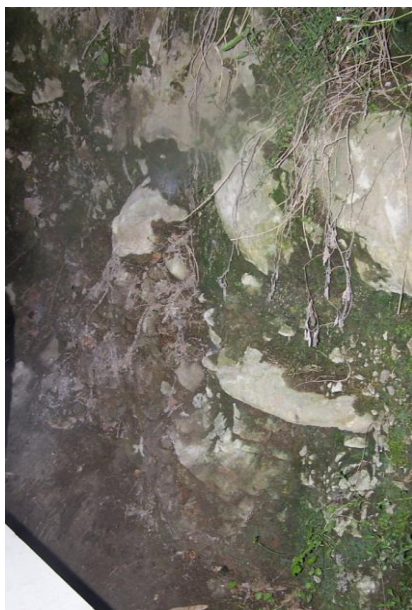
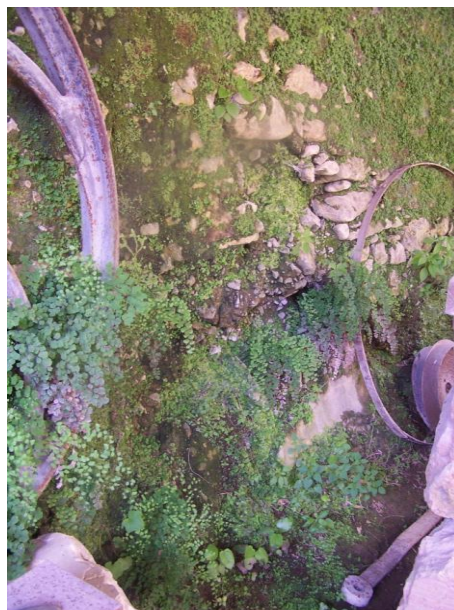
Evidenze della presenza del conglomerato si trovano anche alla base del muro di sostegno del laboratorio artistico presente in sponda sinistra sul lato orientale del tratto di versante oggetto di indagine

Conglomerato alla base del muro di sostegno nel laboratorio di scultura

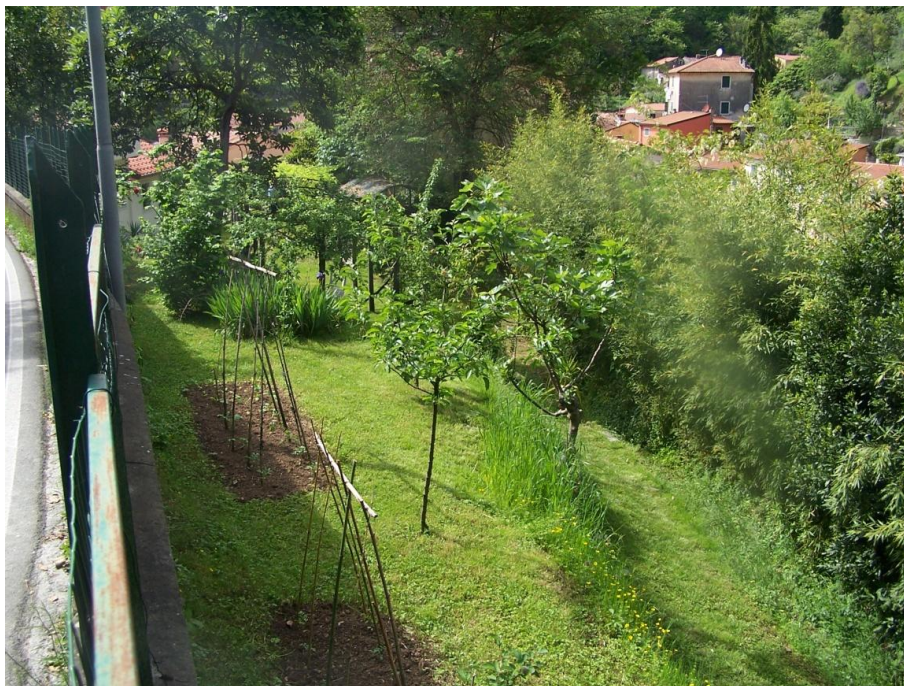
Orto e giardino sottostanti via Conti

Sono state prese in considerazioni le tipologie di indagine geognostica possibili verificandone sia la funzionalità allo scopo che la fattibilità in relazione allo stato dei luoghi e al fatto che si tratta di terreni di proprietà privata utilizzati come orto e giardino

Si propone quindi di procedere con l'esecuzione di una indagine HVSR in associazione con una MASW (12 canali)
