**Recupero “Casello Idraulico Brusiana – Ponte a Elsa”
in Comune di San Miniato (PI), Località Ponte a Elsa,
Via Nazionale n°83**

PROGETTO DEFINITIVO

RELAZIONE ILLUSTRATIVA GENERALE

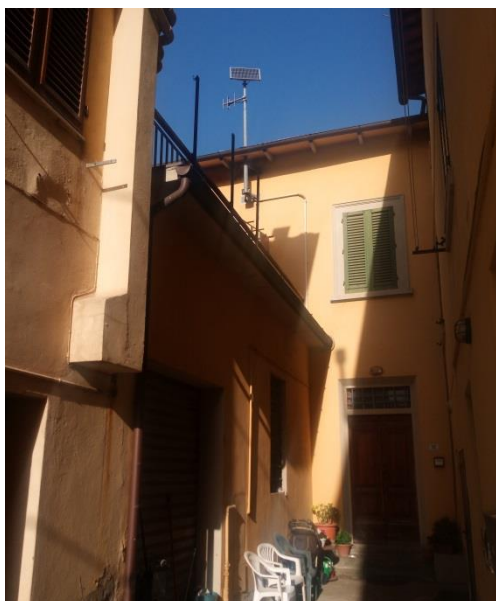
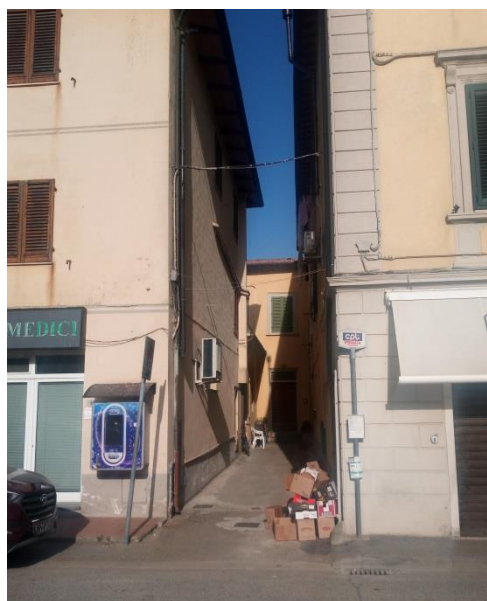
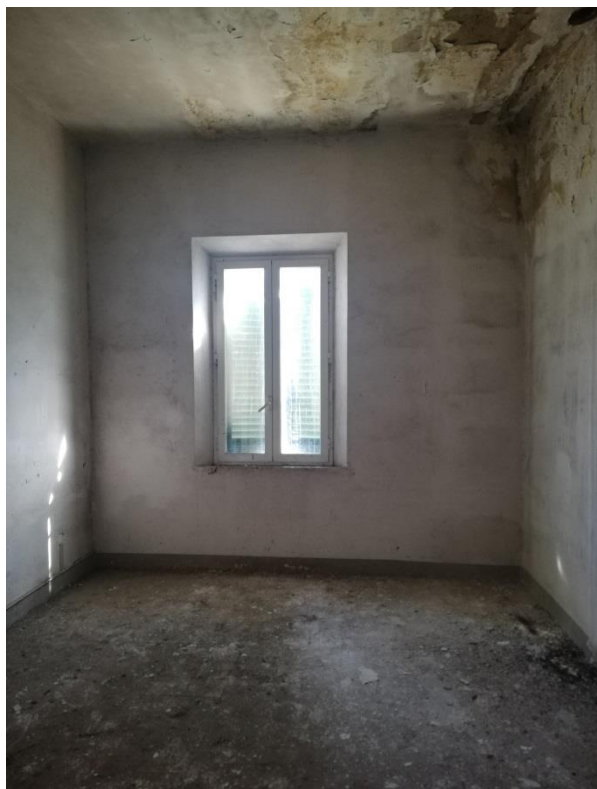
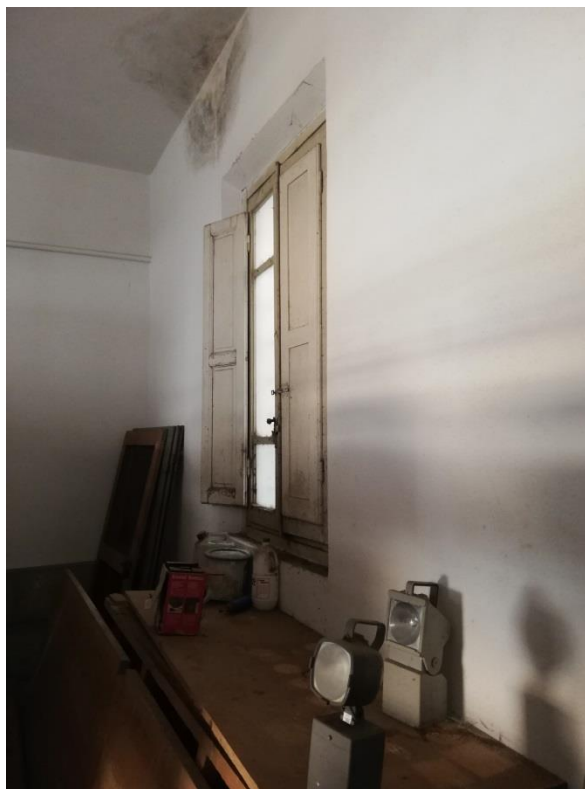
Oggi si presenta chiuso, inabitato, con presenza di volatili in tutti i locali del presidio.

L'edificio presenta oggi un diffuso stato di vetustà alle finiture edilizie e degli impianti tecnologici, oltre all'inadeguatezza dell'assetto funzionale interno. Inoltre richiede un intervento di rifacimento della copertura esistente a causa di vistosi segni di infiltrazioni d'acqua dalla copertura esistente e di rifacimento del controsoffitto esistente anch'esso deteriorato da ristagni d'acqua ed umidità.

L'intervento prevede la completa ristrutturazione dell'immobile in termini funzionali, rifacimento della copertura e del controsoffitto esistenti, la riqualificazione delle finiture edilizie.

Si prevede la realizzazione di una nuova copertura in struttura portante in legno lamellare GL24h composta da una trave di colmo di sezione 20x25h, orditura secondaria sempre in legno lamellare GL24h di sezione 10x16h con sovrastante tavolato in legno con affianco maschio-femmina di spessore 3 cm e soletta armata con rete e.s. in calcestruzzo alleggerito strutturale 1400 kg/mc di spessore 3 cm. Inoltre si prevede il rifacimento dell'intera gronda esistente con la stessa tipologia

Si prevede la realizzazione di un nuovo controsoffitto leggero composto da travi principali in acciaio HEA120 con pannelli in cartongesso debitamente collegati all'intradosso delle travi.
