Progetto di ampliamento della miniera di Begliano in località "La Mocarina".

Monitoraggio Ambientale del Borro Scannella

Indagine sulla Funzionalità Fluviale "Corso d'Opera"

Giugno 2018

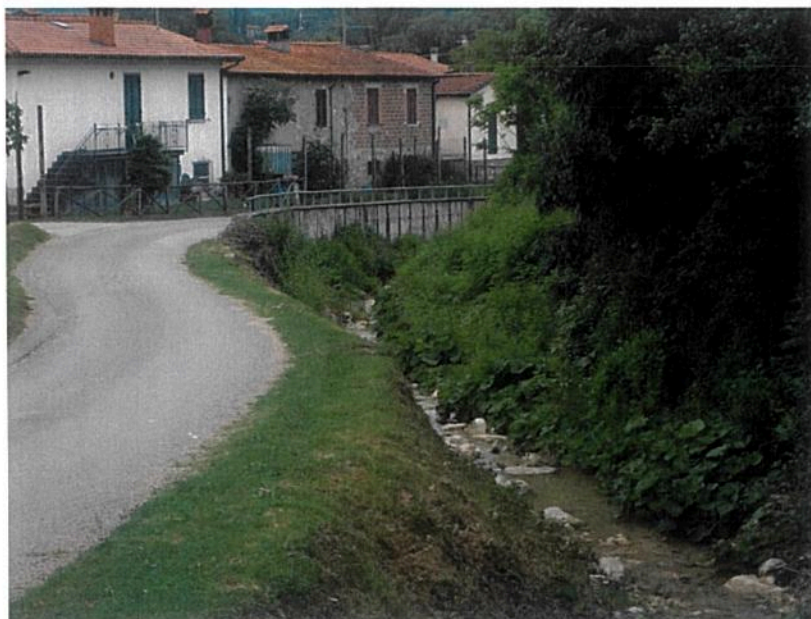
Di seguito verranno analizzati i sub-indici specifici. Per quanto attiene il **“Territorio circostante”** al corso d’acqua (Figura 4), nulla è mutato durante i 5 anni trascorsi dal precedente monitoraggio. In sinistra idrografica, nel primo tratto a partire dalla confluenza con il torrente Soliggine, il territorio è urbanizzato per la presenza del centro abitato di Pieve a Socana (Figura 5).

Figura 5 – Territorio nel fondovalle: tratto iniziale urbanizzato in sx idrografica (Scheda 1)

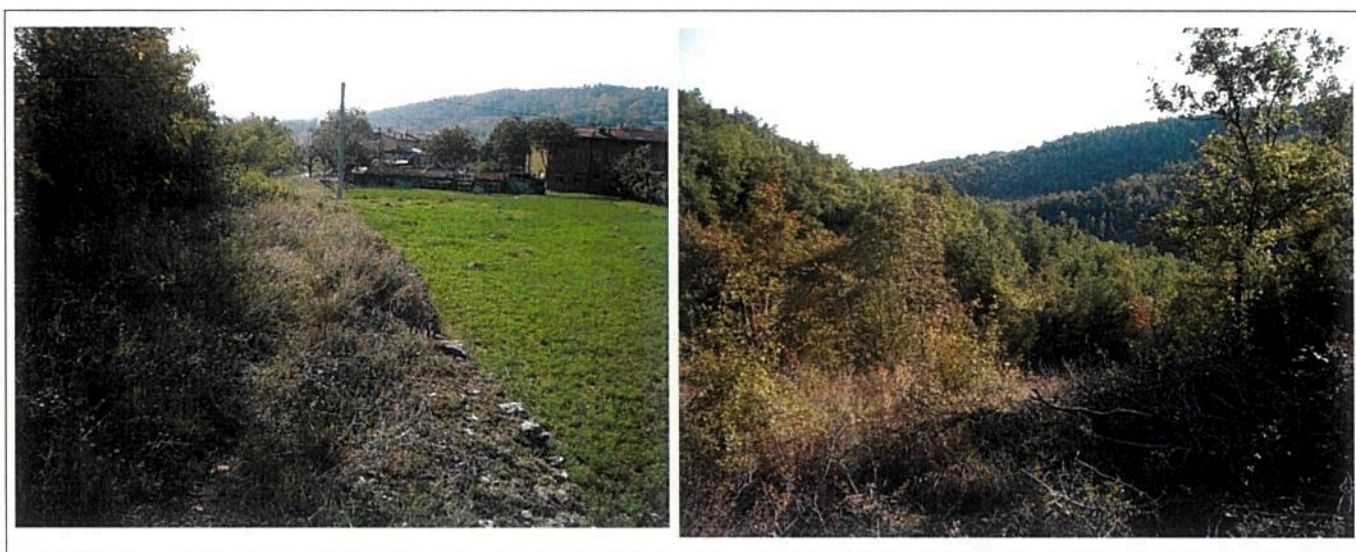
In seguito, sempre in sinistra idrografica, il corso d'acqua è ancora affiancato dalla strada poderale con un territorio costituito da campi coltivati e case sparse; successivamente gli impatti antropici risultano meno rilevanti anche se nell'area collinare è presente il cantiere. Per quanto attiene la destra idrografica nel fondovalle sono ubicate case sparse e coltivi che spostandosi in direzione della sorgente lasciano spazio ad una struttura boschiva sempre più consolidata in cui gli impatti antropici sono assenti (Figura 6).

Figura 6 – Destra idrografica: territorio nel tratto di fondovalle (Scheda 1), e bosco “maturo” a monte (Scheda 5)

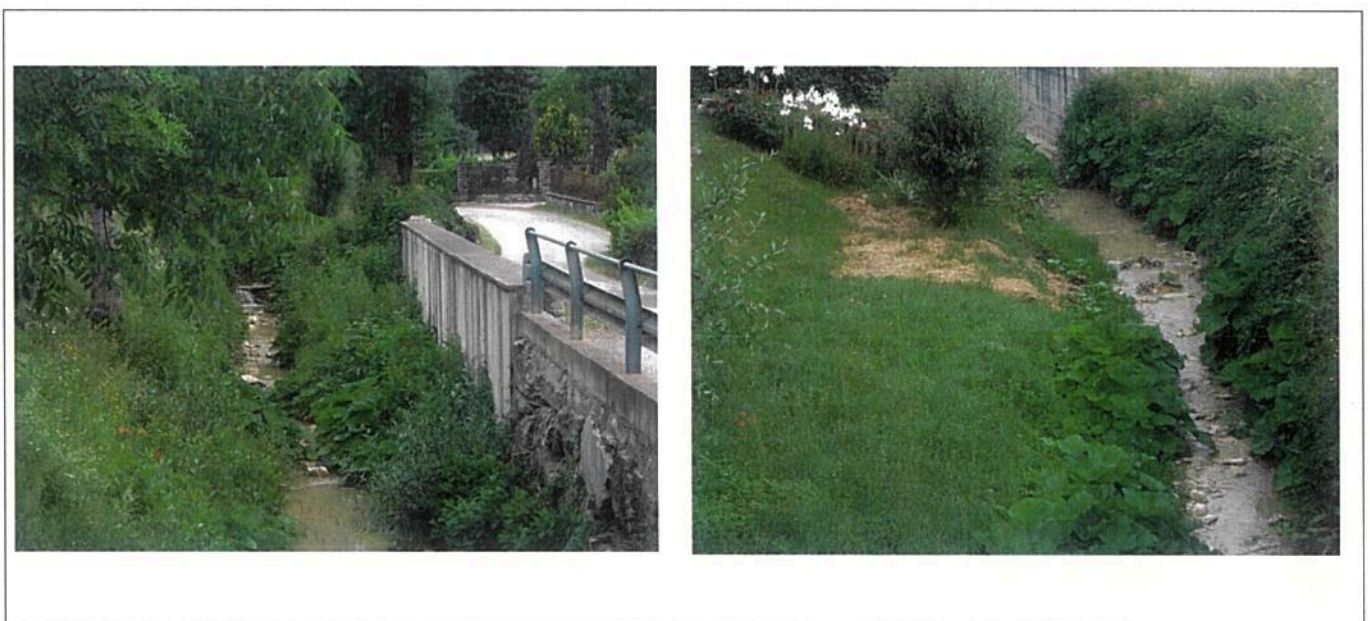
Nello specifico, nel tratto più vicino alla confluenza con il torrente Soliggine, si osservano le situazioni di maggior degrado con suolo nudo (in sinistra idrografica) o strutture erbacee non funzionali (destra idrografica). Del resto la presenza di muri di sponda, strade, argini interrompono permeabilità e continuum trasversale rispetto al territorio circostante e condizionano la tipologia e la struttura della vegetazione situata in prossimità dell'alveo del borro Scannella (Figura 8).

Figura 8 – Tratto iniziale del Borro Scannella (Scheda 1)

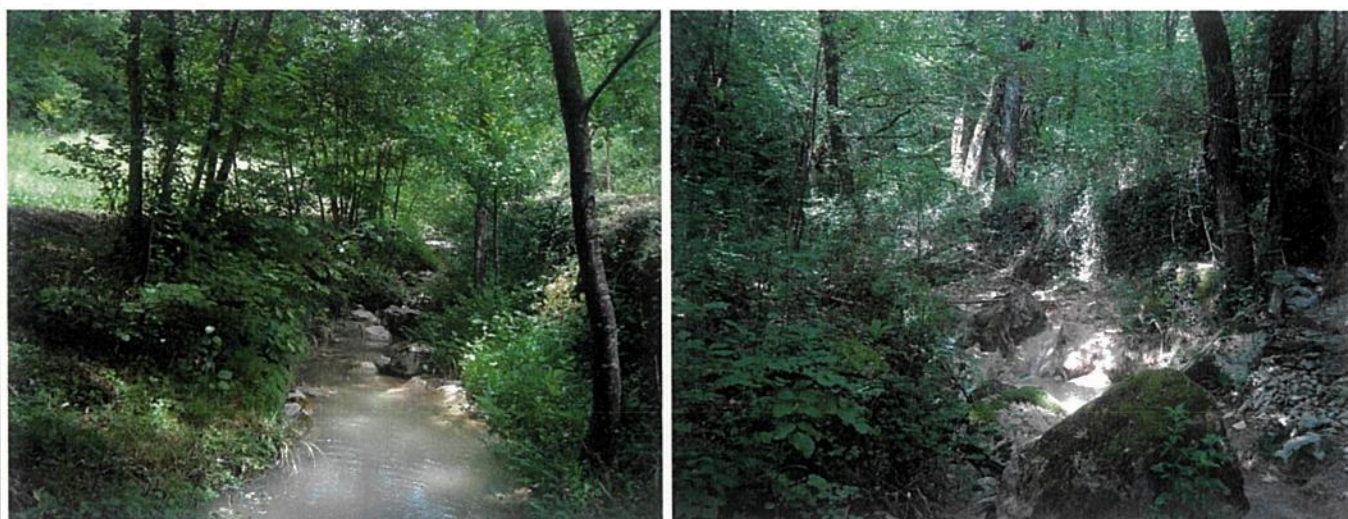
Nel tratto del podere "La Guizzaia" (scheda 4), la vegetazione è insediata in fascia perifluviale primaria ma la conformazione naturale del versante, acclive e roccioso in destra idrografica, e un muro a secco di antica costruzione situato in sinistra idrografica, impediscono di fatto alla vegetazione riparia di strutturarsi se non in una bordura (Figura 9). Nel tratto più a monte (scheda 5) la vegetazione perifluviale è costituita, da entrambe le sponde, da formazioni riparie funzionali prevalentemente arboree, che presentano buona ampiezza e continuità. Tra le specie dominanti sono da segnalare *Carpinus betulus* e *Alnus glutinosa*. In questo tratto, la vegetazione tipicamente riparia si unisce a quella autoctona del bosco, costituita prevalentemente da querce (*Quercus rubur*, *Quercus cerris*) e da aceri (*Acer campestre*).

Figura 9 – Bordura (Scheda 4) e vegetazione arborea riparia del tratto più a monte (Scheda 5)

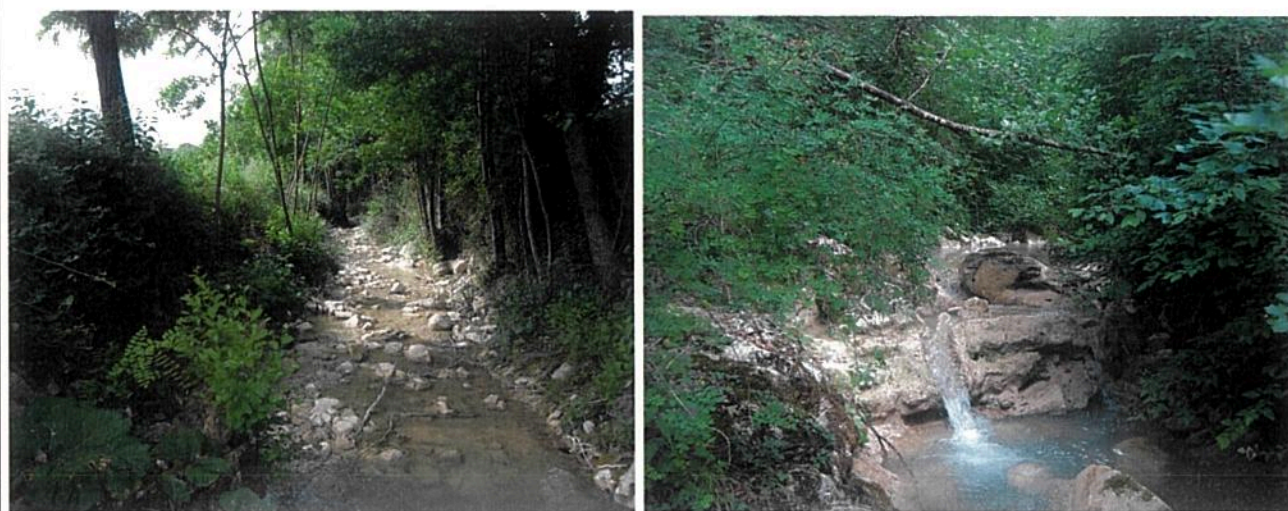
di meccanismi virtuosi di interscambio di materia organica, energia, nutrienti ed organismi, tra zona perfluviale e corso d'acqua (*flood pulse concept*). Inoltre la piana inondabile svolge una funzione "tampone" sull'aumento delle portate andando a mitigare in alveo effetti distruttivi causati dall'eccessiva velocità di corrente. Il substrato dell'alveo e le strutture di ritenzione degli apporti trofici sono ridotte e per lo più risultano libere e mobili con le piene nei tratti più vicini alla confluenza con il torrente Soliggine, con un fondo ricoperto prevalentemente da substrati ciottolosi (Figura 12). Risalendo il corso d'acqua, cambia gradualmente la tipologia del substrato che diventa maggiormente diversificato (massi alternati a grossi ciottoli, presenza di tronchi e radici) e capace di trattenere la sostanza organica grossolana fonte di energia per l'ecosistema acquatico (Figura 12).

Figura 12 – Substrato ciottoloso a sinistra (Scheda 2) e substrato con massi a destra (Scheda 4)
