<b>Rimozione Costa Concordia</b>  <b>Relazione Settimanale</b>	<b>Rev.0</b>	<b>Pag. 1/43</b>
---	--	--------------	------------------

<b>Redatta da: Costa Crociere</b>	<b>Luogo: Isola del Giglio</b>	<b>Data: 24/05/2014</b>
<b>Destinatari: Osservatorio di monitoraggio</b>		
<b>Titolo: Rapporto settimanale per Osservatorio di monitoraggio</b>

## Attività svolte – Isola del Giglio, 17-23 maggio

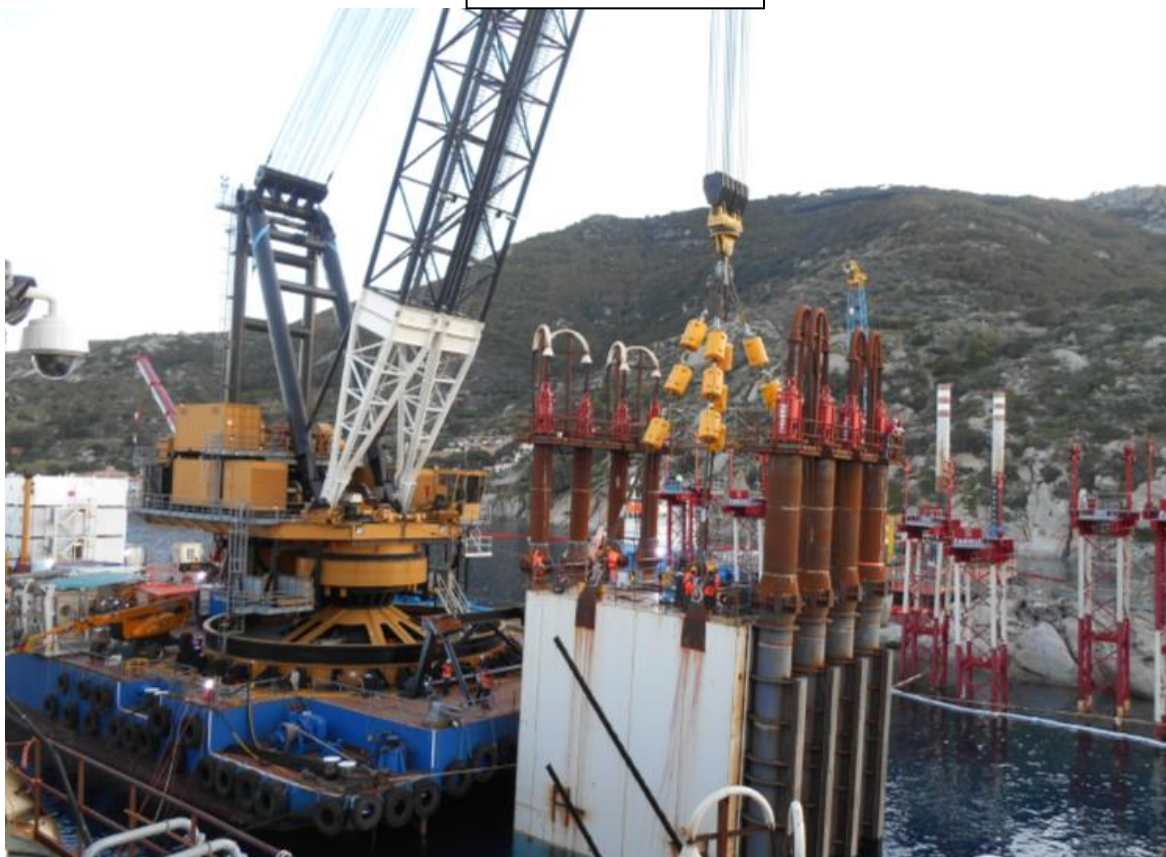
*Sopra: Installazione del Cassone S9*

*Sotto: installazione pin sul cassone S1*

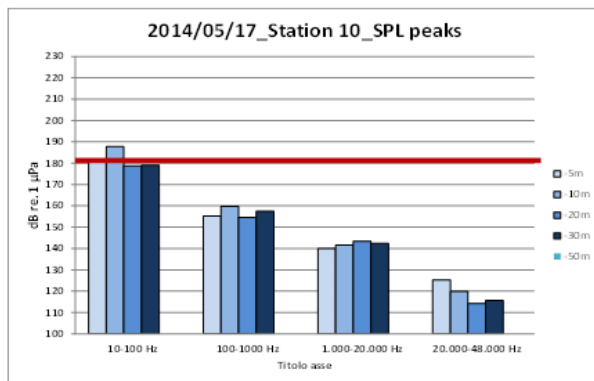
**Figura 4. Peak sound level: andamento dei valori alle varie profondità per le diverse bande di frequenza nelle stazioni campionate alle diverse profondità (per la zona di esclusione di 1000m dalla nave, la barra rossa rappresenta il valore soglia per i danni fisici ai cetacei).**

Per quanto riguarda i valori di picco (**Peak sound level**), utili alla rappresentazione del rumore provocato dal traffico delle imbarcazioni e dall'attività di cantiere, i valori riscontrati presso le stazioni campionate durante la settimana (Tabella 1) sono riportati in Figura 4. E' possibile osservare come i valori siano generalmente entro i 180 dB (soglia per i danni fisici qualora vengano rilevati cetacei nella EZ, ovvero entro il raggio di 1000m dalla nave) e oltre i 160 dB (soglia per effetti comportamentali qualora vengano rilevati cetacei nella EZ, ovvero entro il raggio di 1000m dalla nave) nella banda di frequenza più bassa (10-100 Hz). La propagazione dei rumori (e quindi la loro percezione) su queste frequenze avviene per lunghe distanze (range 10-25km).

Il **valore più elevato** osservato il giorno 17 maggio a 10m di profondità è probabilmente dovuto ad un picco di rumore provocato dalla rottura del filo diamantato della macchina che opera i tagli delle barre delle piattaforme.

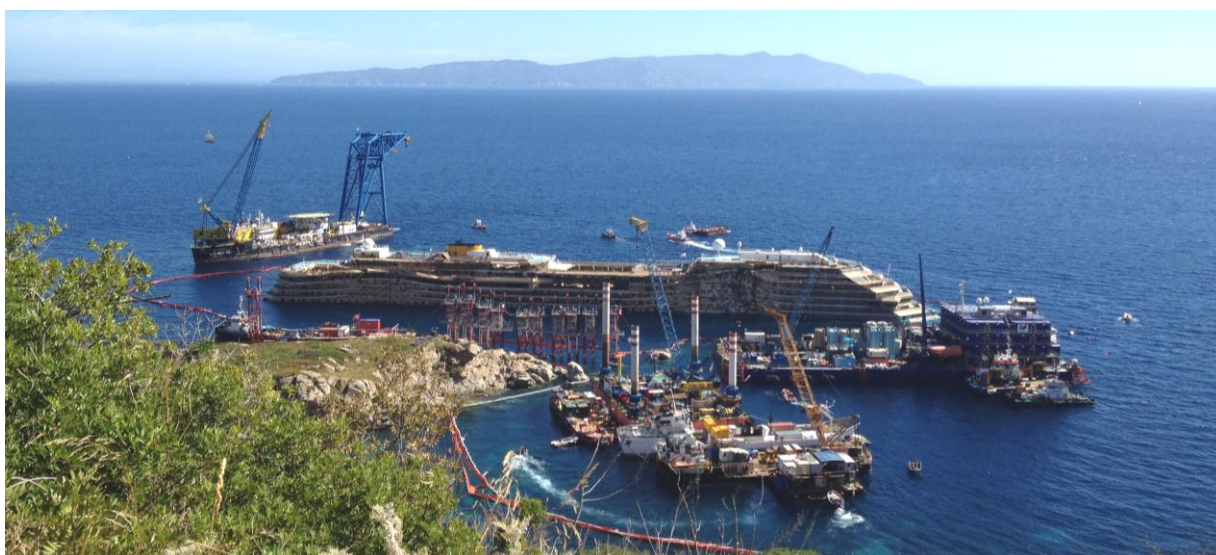
Per effettuare il monitoraggio quando lo stato del mare non consente l'uscita della barca è stata opportunamente individuata una postazione fissa (Figura 7), situata a una altitudine di 74m slm.

**Figura 7. Postazione a terra per le attività di avvistamento cetacei (N 42° 21' 53.0" E 010° 55' 00.5")**

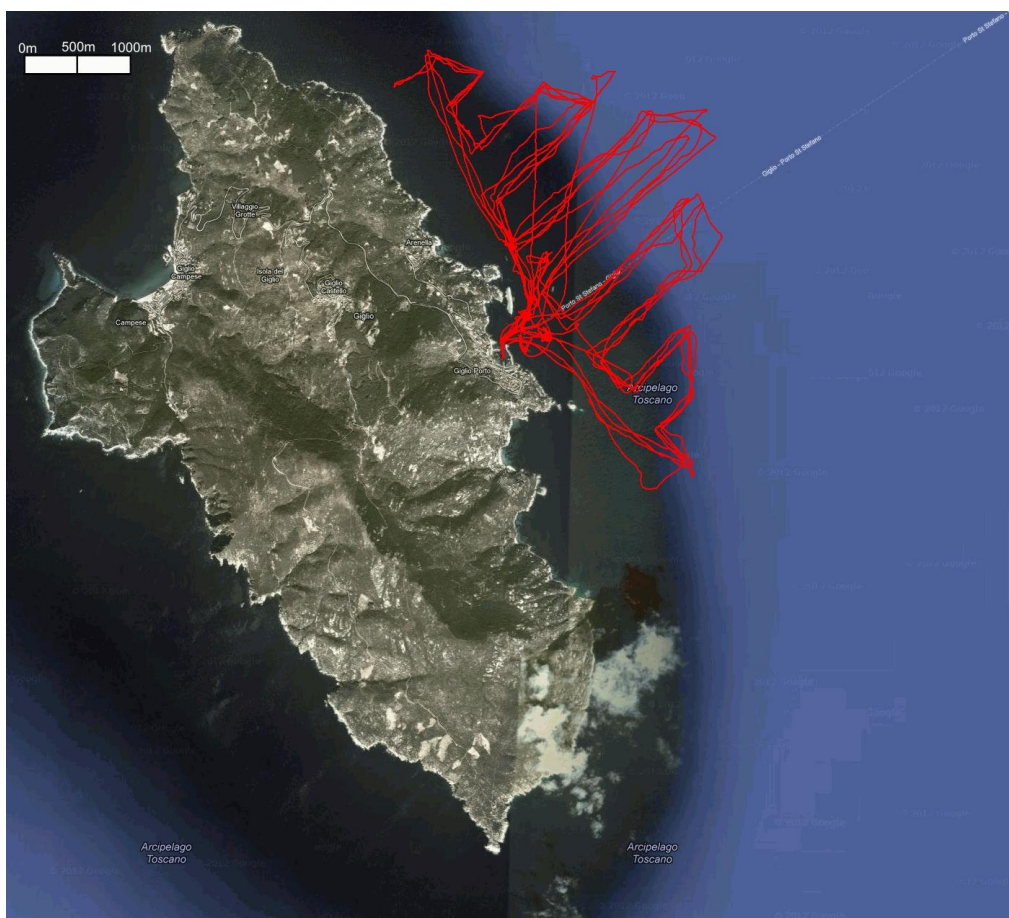
**Figura 9. Rotte seguite durante il monitoraggio visivo in barca (17.05.2014 – 23.05.2014).**
