Rimozione Costa Concordia Relazione Settimanale	Rev.0	Pag. 1/44
---	--	--------------	-----------

Redatta da: Costa Crociere	Luogo: Isola del Giglio	Data: 31/05/2014
Destinatari: Osservatorio di monitoraggio		
Titolo: Rapporto settimanale per Osservatorio di monitoraggio

Attività svolte – Isola del Giglio, 24-30 maggio

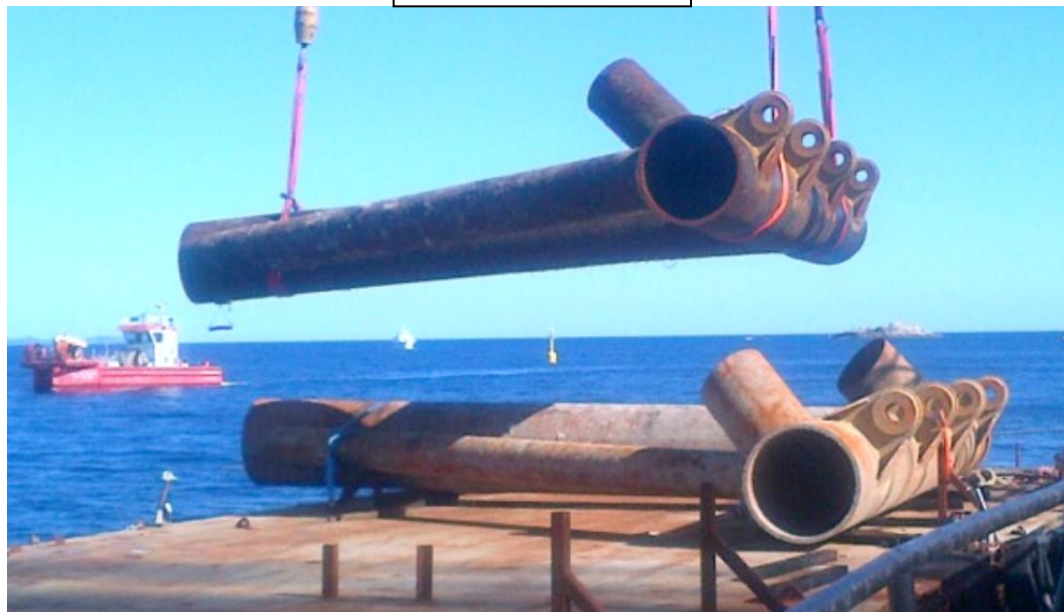
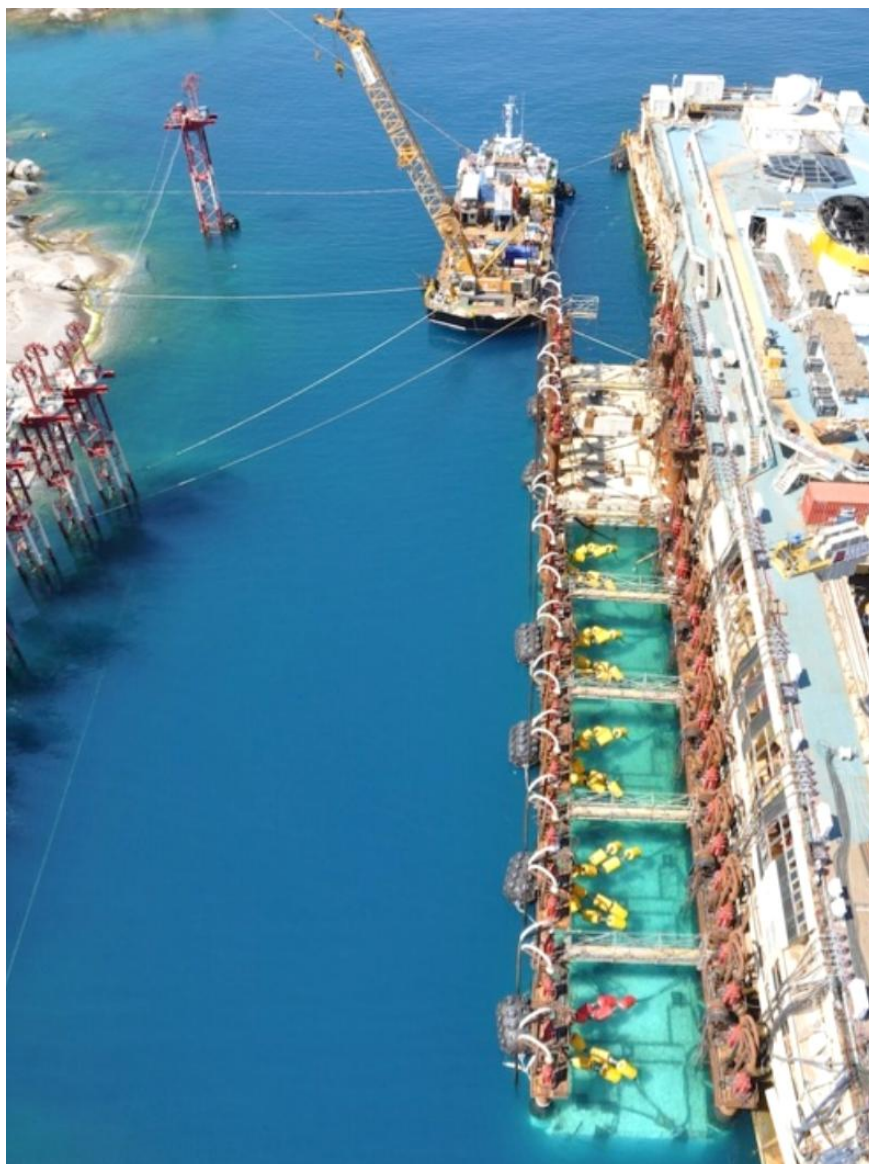
ALLEGATO 4

Sopra: Tubolari (pull bars) rimossi dalla piattaforma 3 - Sotto: cassoni S12-S6 installati

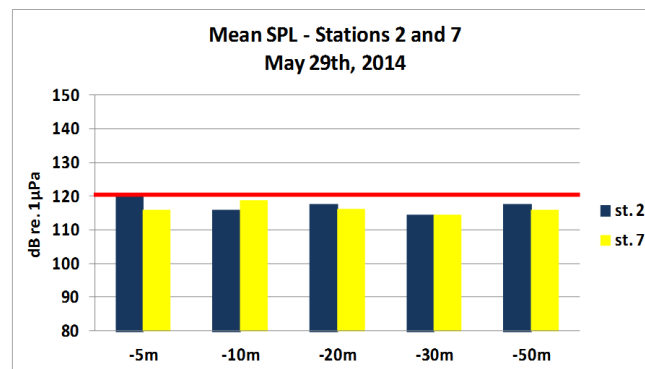
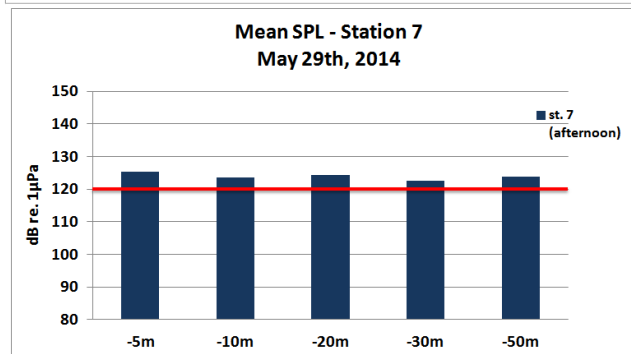
Per quanto riguarda il **Mean sound level**, utile alla rappresentazione del rumore di fondo, i valori riscontrati presso le stazioni campionate durante la settimana (Tabella 1) sono riportati in Figura 3. E' possibile osservare come, in alcuni casi, i valori siano **al di sopra della soglia di 120 dB** nell'ambito della EZ di 1000m dalla nave, principalmente a causa delle **operazioni dei mezzi navali e durante il taglio delle barre delle piattaforme nei giorni 29 e 30 maggio nel pomeriggio** (la macchina da taglio ha operato essenzialmente tra 150 e 170 bar di pressione).

Figura 3. Mean Sound Level: andamento dei valori registrati alle diverse profondità (per la zona di esclusione di 1000m dalla nave, la barra rossa rappresenta il valore soglia).

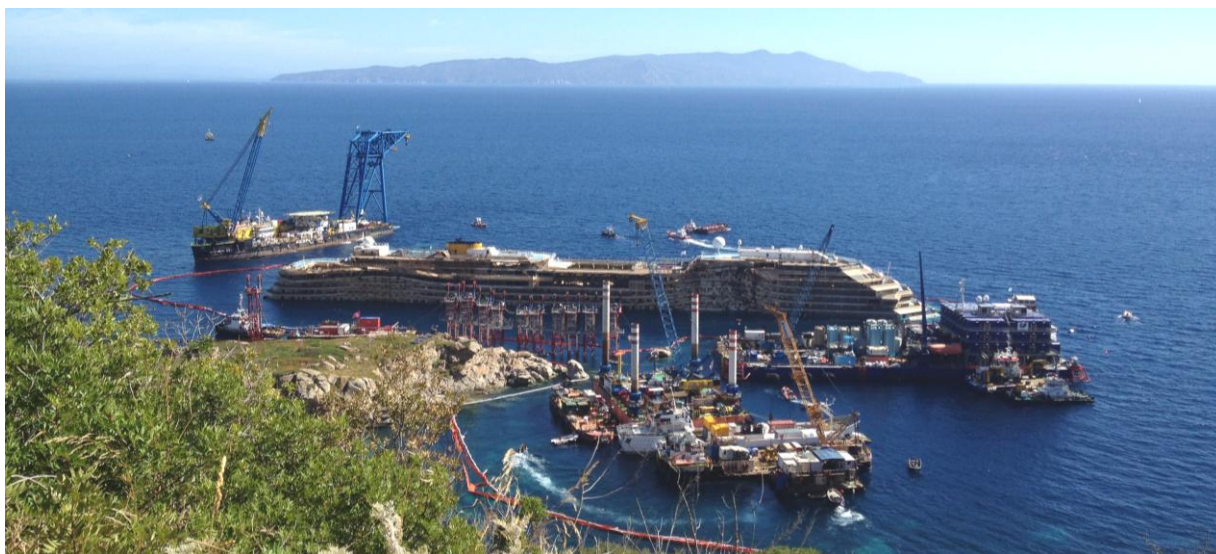
Per effettuare il monitoraggio quando lo stato del mare non consente l'uscita della barca è stata opportunamente individuata una postazione fissa (Figura 7), situata a una altitudine di 74m slm.

Figura 7. Postazione a terra per le attività di avvistamento cetacei (N 42° 21' 53.0" E 010° 55' 00.5")
