Rimozione Costa Concordia Relazione Settimanale	Rev.0	Pag. 1/42
---	--	--------------	-----------

Redatta da: Costa Crociere	Luogo: Isola del Giglio	Data: 05/07/2014
Destinatari: Osservatorio di monitoraggio		
Titolo: Rapporto settimanale per Osservatorio di monitoraggio

Attività svolte – Isola del Giglio, 28 giugno – 04 luglio 2014

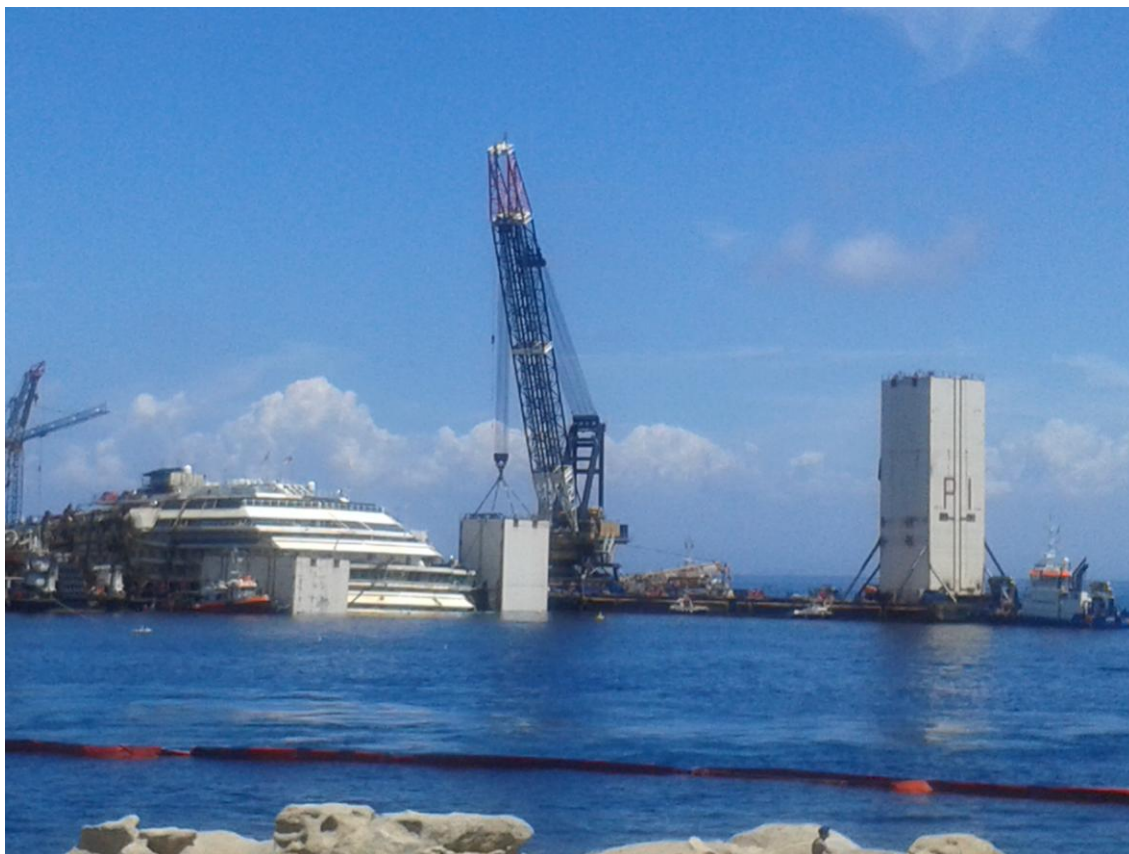
ALLEGATO 4

Sopra: installazione cassone P2 Sotto: installazione cassone P1

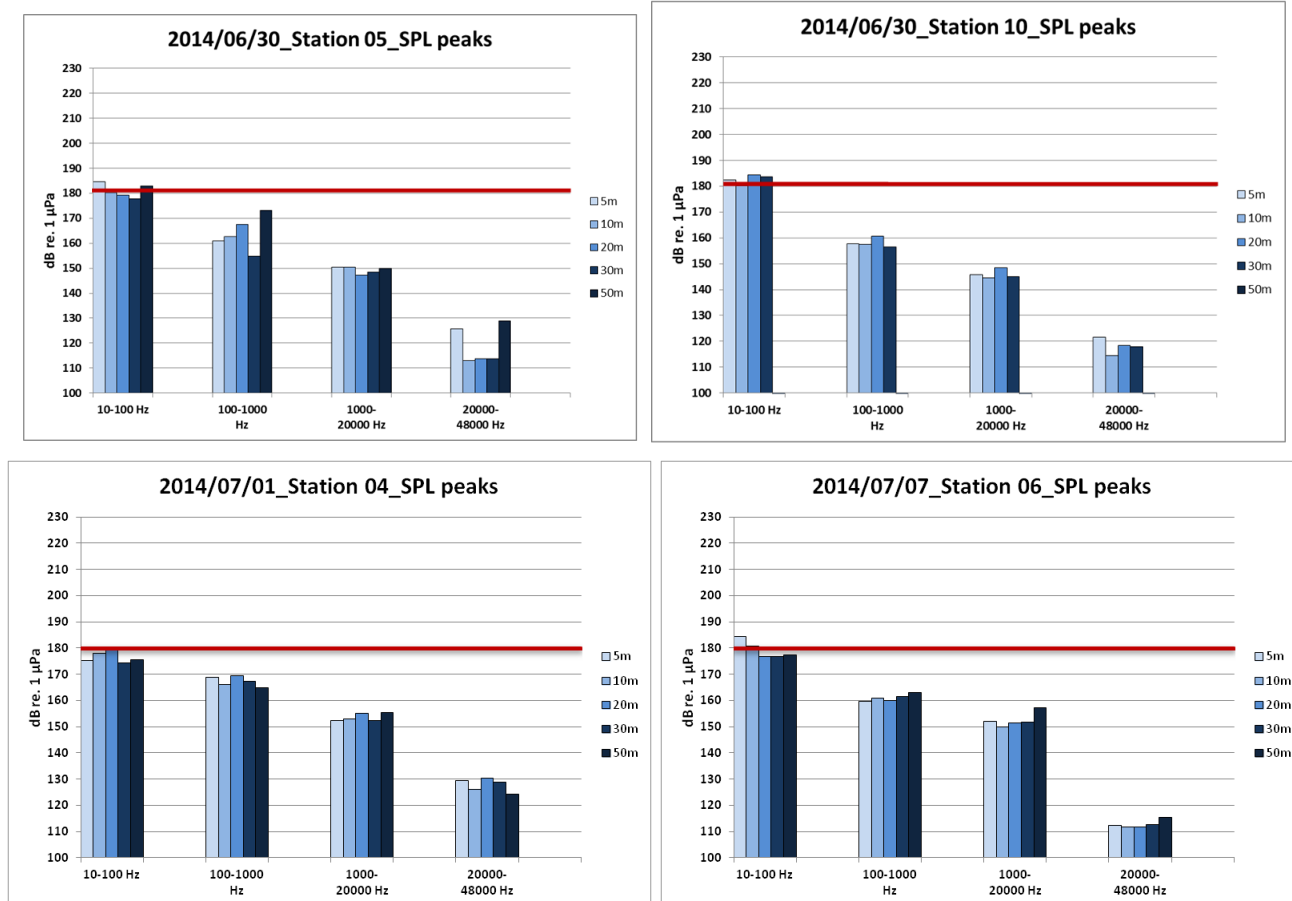
Per quanto riguarda i valori di picco (**Peak sound level**), utili alla rappresentazione del rumore provocato dal traffico delle imbarcazioni e dall'attività di cantiere, i valori riscontrati presso le stazioni campionate durante la settimana (Tabella 1) sono riportati in Figura 4. E' possibile osservare come i valori siano generalmente entro i 180 dB (o poco al di sopra) (soglia per i danni fisici qualora vengano rilevati cetacei nella EZ, ovvero entro il raggio di 1000m dalla nave) e oltre i 160 dB (soglia per effetti comportamentali qualora vengano rilevati cetacei nella EZ, ovvero entro il raggio di 1000m dalla nave) nella banda di frequenza più bassa (10-100 Hz). La propagazione dei rumori (e quindi la loro percezione) su queste frequenze avviene per lunghe distanze (range 10-25km).

Figura 4. Peak sound level: andamento dei valori alle varie profondità per le diverse bande di frequenza nelle stazioni campionate durante la settimana (per la zona di esclusione di 1000m dalla nave, la barra rossa rappresenta il valore soglia per i danni fisici ai cetacei).

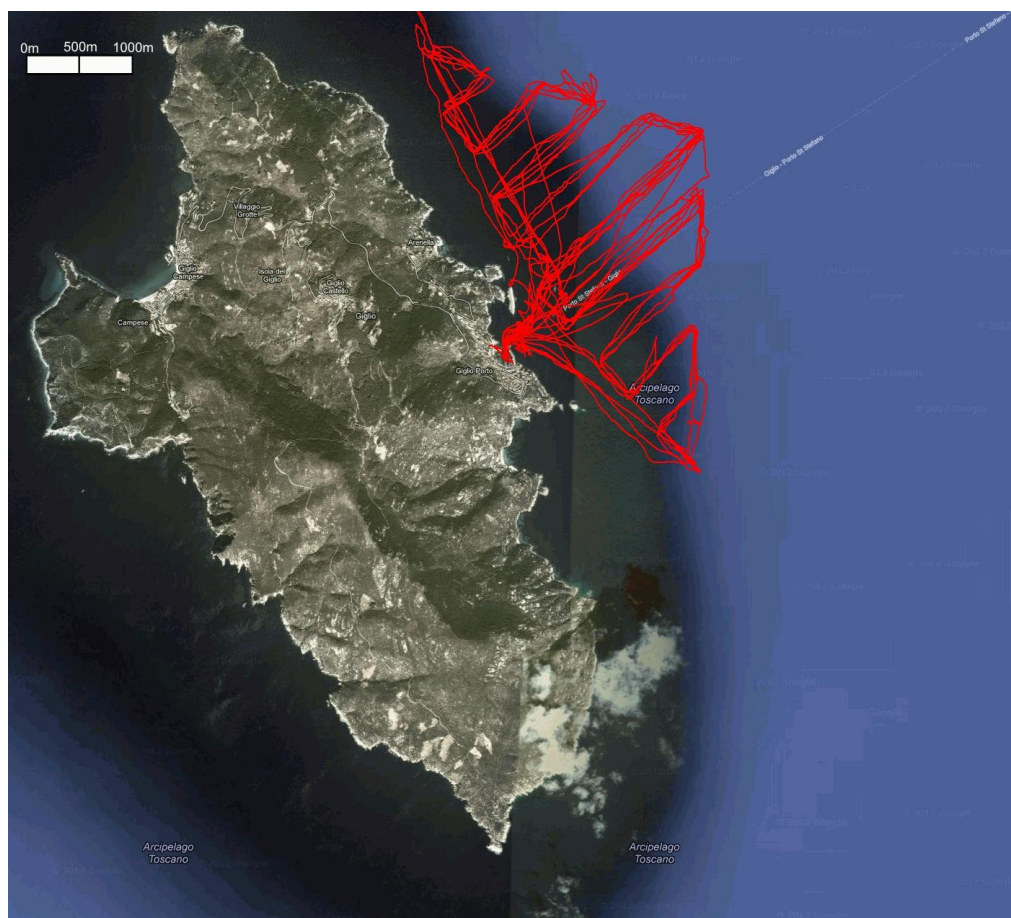
Figura 9. Rotte seguite durante il monitoraggio visivo in barca (28.06.2014 – 04.07.2014).
