<b>Rimozione Costa Concordia</b>  <b>Relazione Settimanale</b>	<b>Rev.0</b>	<b>Pag. 1/41</b>
---	--	--------------	------------------

<b>Redatta da: Costa Crociere</b>	<b>Luogo: Isola del Giglio</b>	<b>Data: 07/06/2014</b>
<b>Destinatari: Osservatorio di monitoraggio</b>		
<b>Titolo: Rapporto settimanale per Osservatorio di monitoraggio</b>

## Attività svolte – Isola del Giglio, 31 maggio – 6 giugno

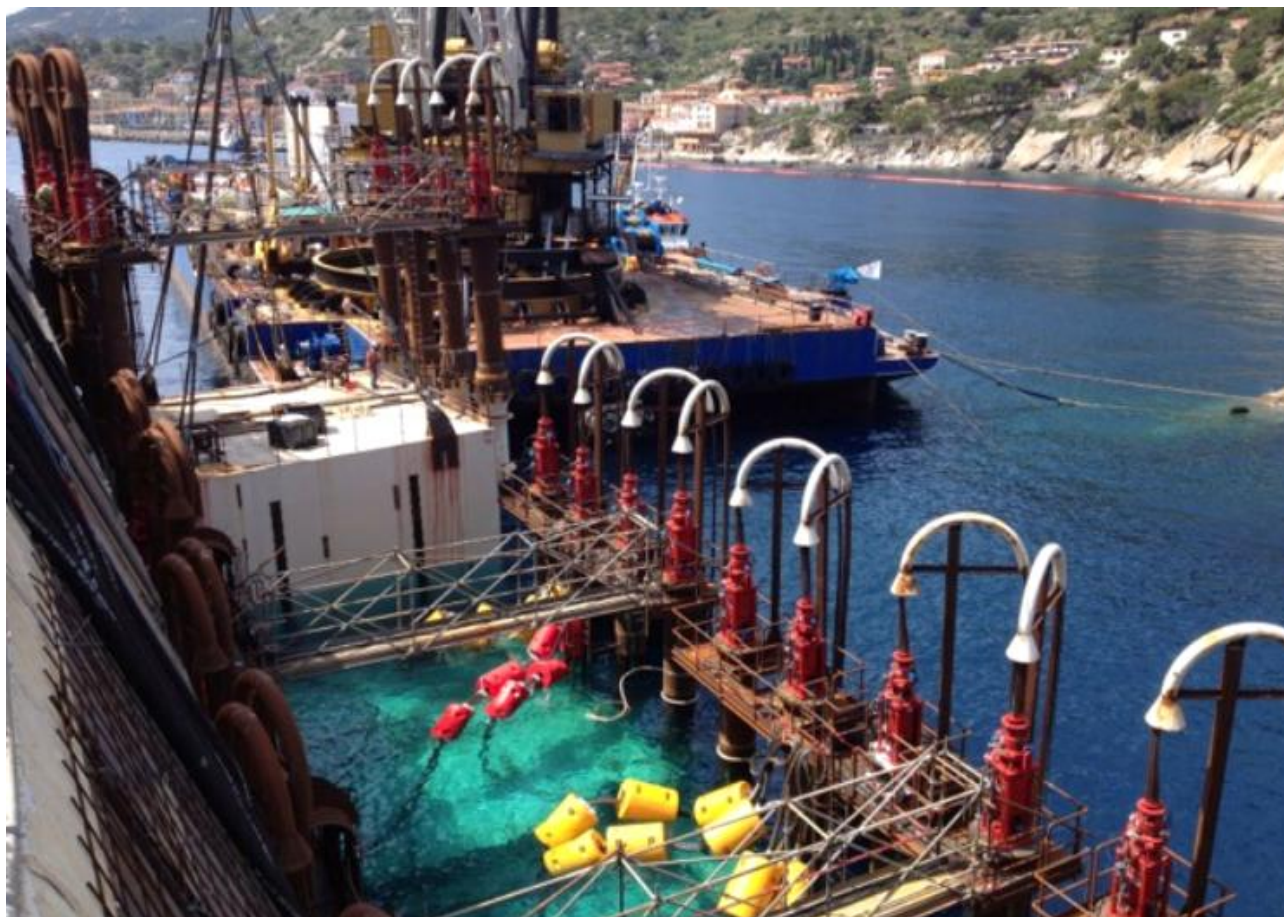
*Sopra: Installazione cassone S5*

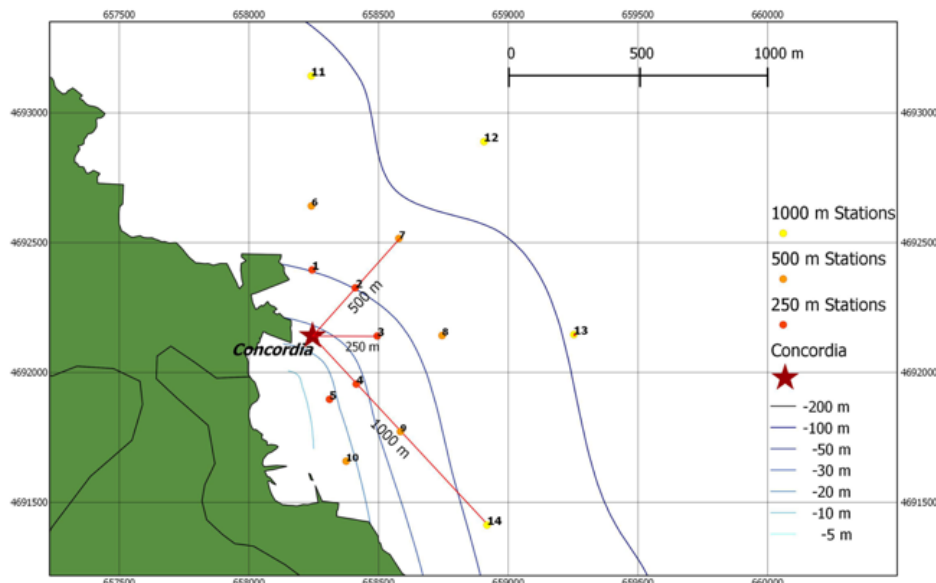
Figura 2. Stazioni acustiche a 250m, 500m e 1000m dalla nave.

Sono state identificate 14 stazioni di rilevamento acustico (ascolto e/o registrazione tramite idrofono Colmar GP0280 SN103 calibrato quotidianamente) poste a nel raggio di 250m, 500m e 1000m dalla nave (Fig. 2).

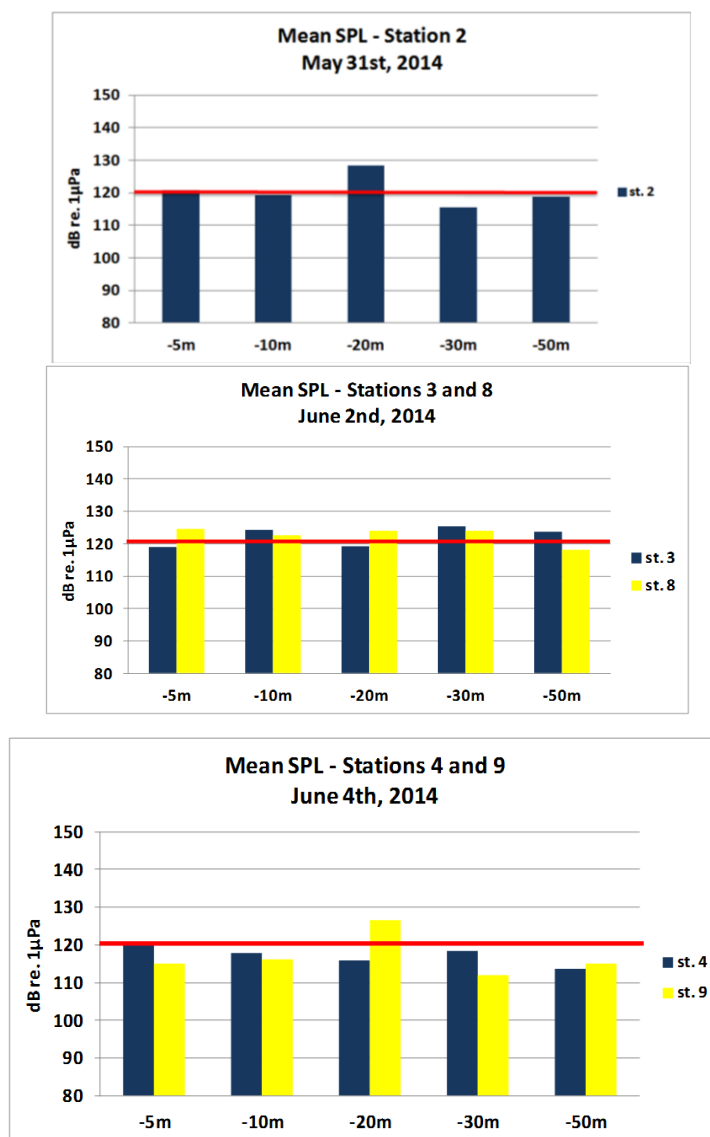
**Figura 3. Mean Sound Level: andamento dei valori registrati alle diverse profondità (per la zona di esclusione di 1000m dalla nave, la barra rossa rappresenta il valore soglia).**

Per quanto riguarda il **Mean sound level**, utile alla rappresentazione del rumore di fondo, i valori riscontrati presso le stazioni campionate durante la settimana (Tabella 1) sono riportati in Figura 3. E' possibile osservare come, in alcuni casi, i valori siano **al di sopra della soglia di 120 dB** nell'ambito della EZ di 1000m dalla nave, principalmente a causa delle **intense operazioni dei mezzi navali**.

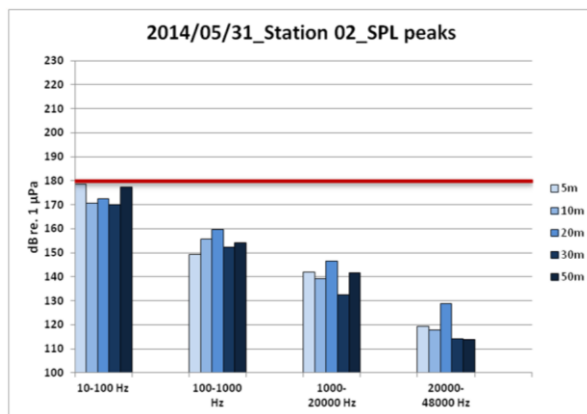
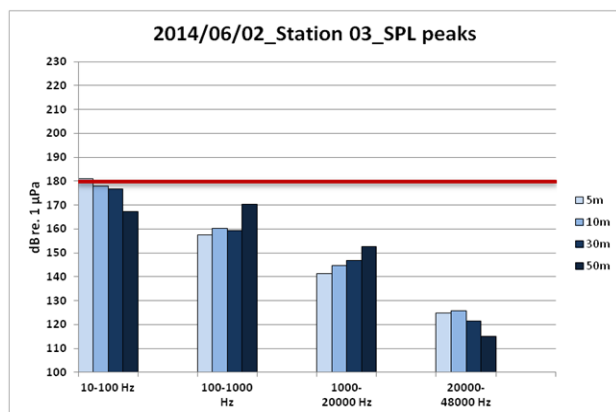
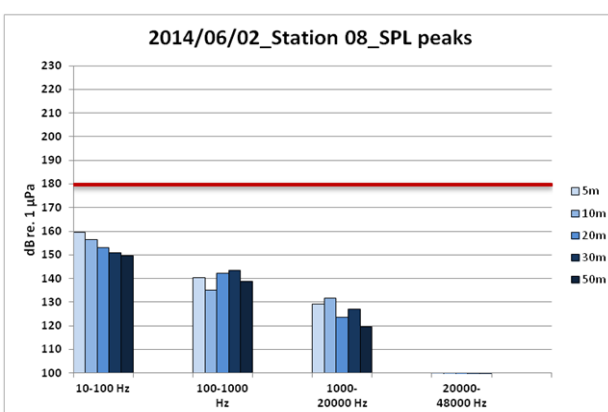
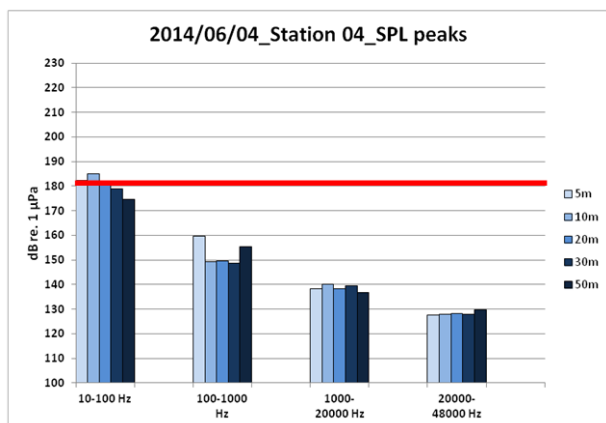
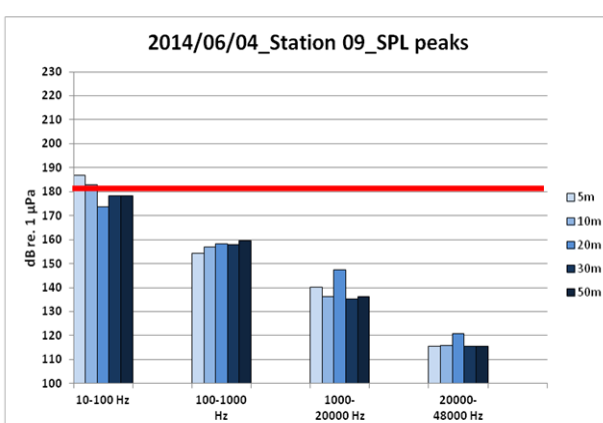
**Figura 4. Peak sound level: andamento dei valori alle varie profondità per le diverse bande di frequenza nelle stazioni campionate alle diverse profondità (per la zona di esclusione di 1000m dalla nave, la barra rossa rappresenta il valore soglia per i danni fisici ai cetacei).**

Per quanto riguarda i valori di picco (**Peak sound level**), utili alla rappresentazione del rumore provocato dal traffico delle imbarcazioni e dall'attività di cantiere, i valori riscontrati presso le stazioni campionate durante la settimana (Tabella 1) sono riportati in Figura 4. E' possibile osservare come i valori siano generalmente entro i 180 dB (soglia per i danni fisici qualora vengano rilevati cetacei nella EZ, ovvero entro il raggio di 1000m dalla nave) e oltre i 160 dB (soglia per effetti comportamentali qualora vengano rilevati cetacei nella EZ, ovvero entro il raggio di 1000m dalla nave) nella banda di frequenza più bassa (10-100 Hz). La propagazione dei rumori (e quindi la loro percezione) su queste frequenze avviene per lunghe distanze (range 10-25km).

**I valori più elevati** (oltre la soglia dei 180 dB) sono stati registrati il giorno 4 giugno, ma non è stato possibile determinare quali attività erano in corso nel cantiere.

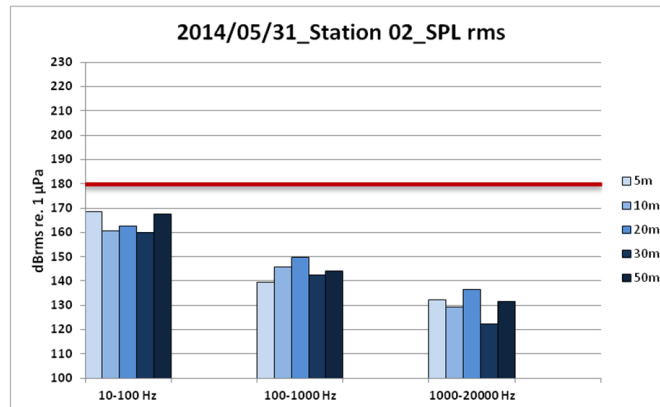
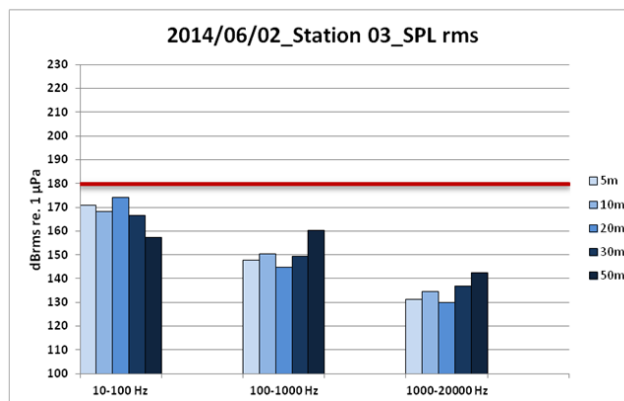
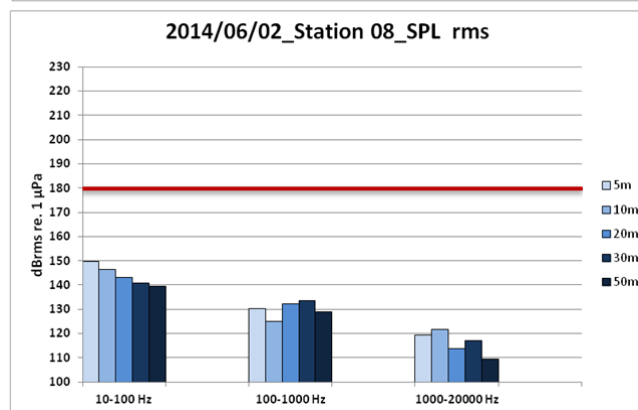
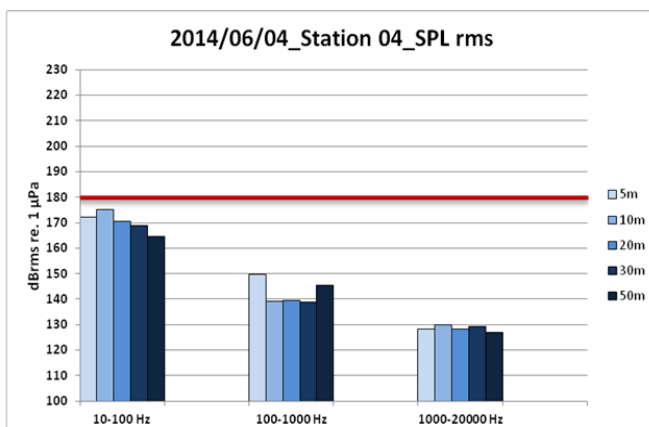
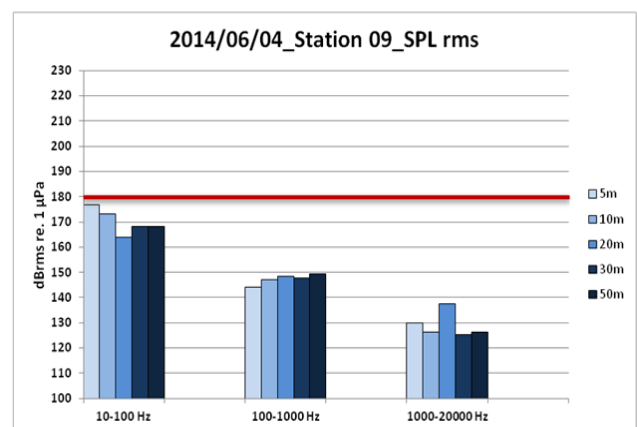
**Figura 5. Rms sound level: andamento dei valori alle varie profondità per le diverse bande di frequenza nelle stazioni campionate (per la zona di esclusione di 1000m dalla nave, la barra rossa rappresenta il valore soglia per i danni fisici ai cetacei).**

Per quanto riguarda i valori di rms (**Root Mean Square** sound level), utili a caratterizzare lo scenario acustico in presenza di suoni impulsivi quasi-periodici, i valori riscontrati presso le stazioni campionate durante la settimana (Tabella 1) sono riportati in Figura 5. E' possibile osservare come i valori siano generalmente entro i 180 dB (soglia per i danni fisici qualora vengano rilevati cetacei nella EZ, ovvero entro il raggio di 1000m dalla nave) e entro/oltre i 160 dB (soglia per effetti comportamentali qualora vengano rilevati cetacei nella EZ, ovvero entro il raggio di 1000m dalla nave) in tutte le bande di frequenza.

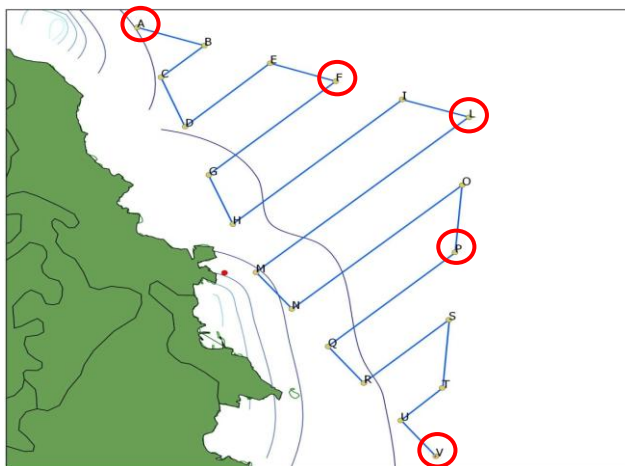
**Figura 6. Punti di rilevazione acustica lungo il transetto del monitoraggio visivo.**

Il metodo di acquisizione dei dati acustici prevede che durante il transetto del monitoraggio visivo a Nord (A-B-C-D-E-F-G-H-I-L), siano effettuate 2 tappe di ascolto/registrazione presso i punti A, F e/o L e durante il transetto a Sud (L-M-N-O-P-Q-R-S-T-U-V) presso i punti V e P (vedi figura 6); tuttavia, a seconda delle condizioni meteo-marine, questo schema generale può subire variazioni.

L'idrofono è posizionato a 2 profondità, ovvero a 5 e a 30 metri, gain 20, e ciascuna registrazione ha la durata di 5 minuti.

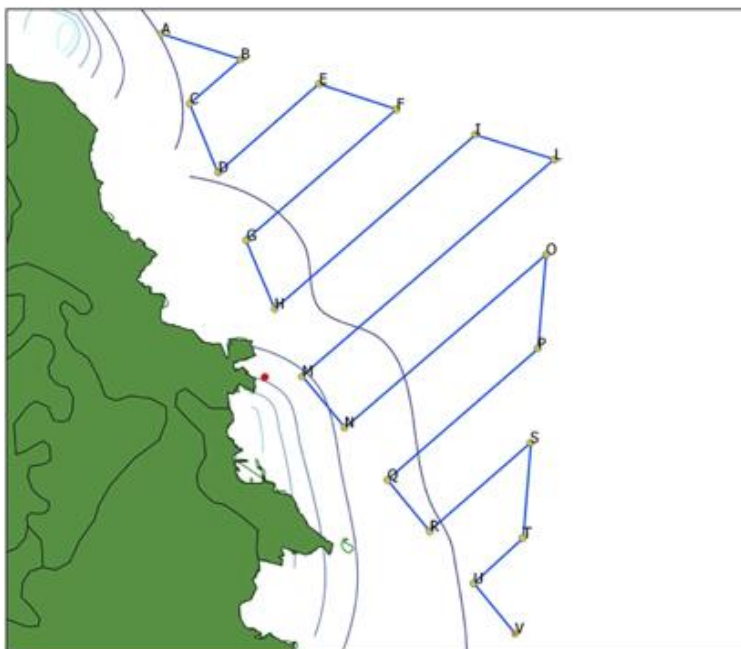
**Figura 8. Transetti lineari seguiti durante le attività di avvistamento cetacei.**

In caso del monitoraggio da barca, le rotte seguite includono: la EZ, le stazioni acustiche da campionare e, nell'ambito del raggio dei 2500m dalla nave, il transetto lineare riportato in Figura 8.

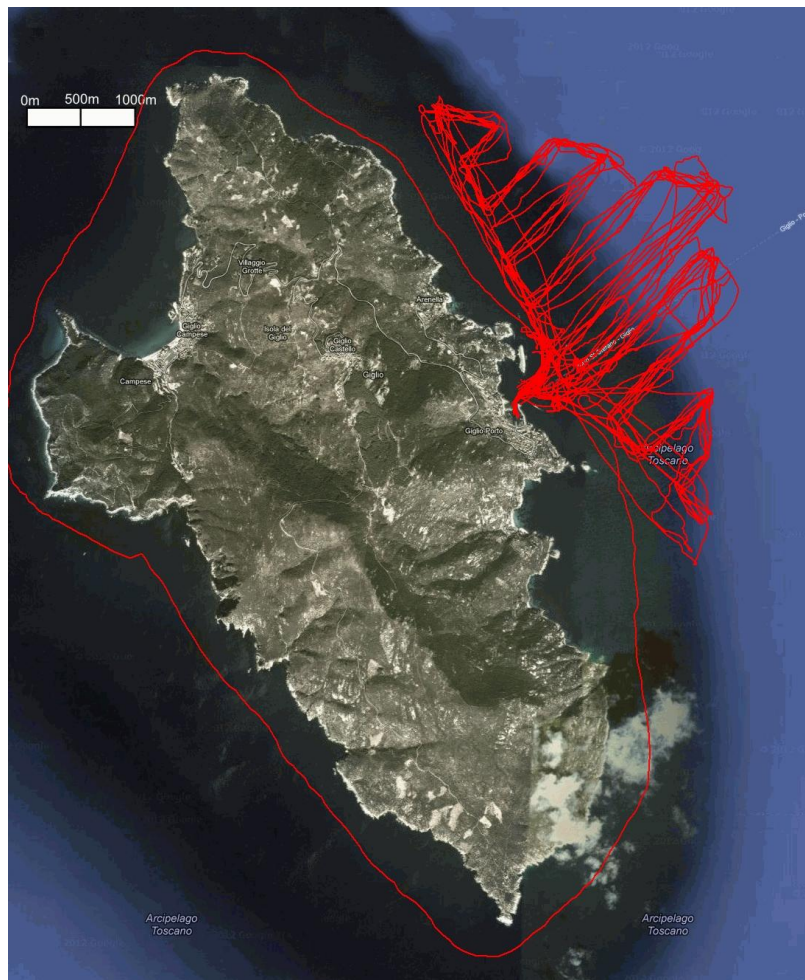
**Figura 9. Rotte seguite durante il monitoraggio visivo in barca (31.05.2014 – 06.06.2014).**
