| | <b>Rimozione Costa Concordia</b><br><br><b>Relazione Settimanale</b> | <b>Rev.0</b> | <b>Pag. 1/47</b> |

| <b>Titolo: Rapporto settimanale per Osservatorio di monitoraggio</b> | | |

## Attività svolte – Isola del Giglio, 7-13 giugno

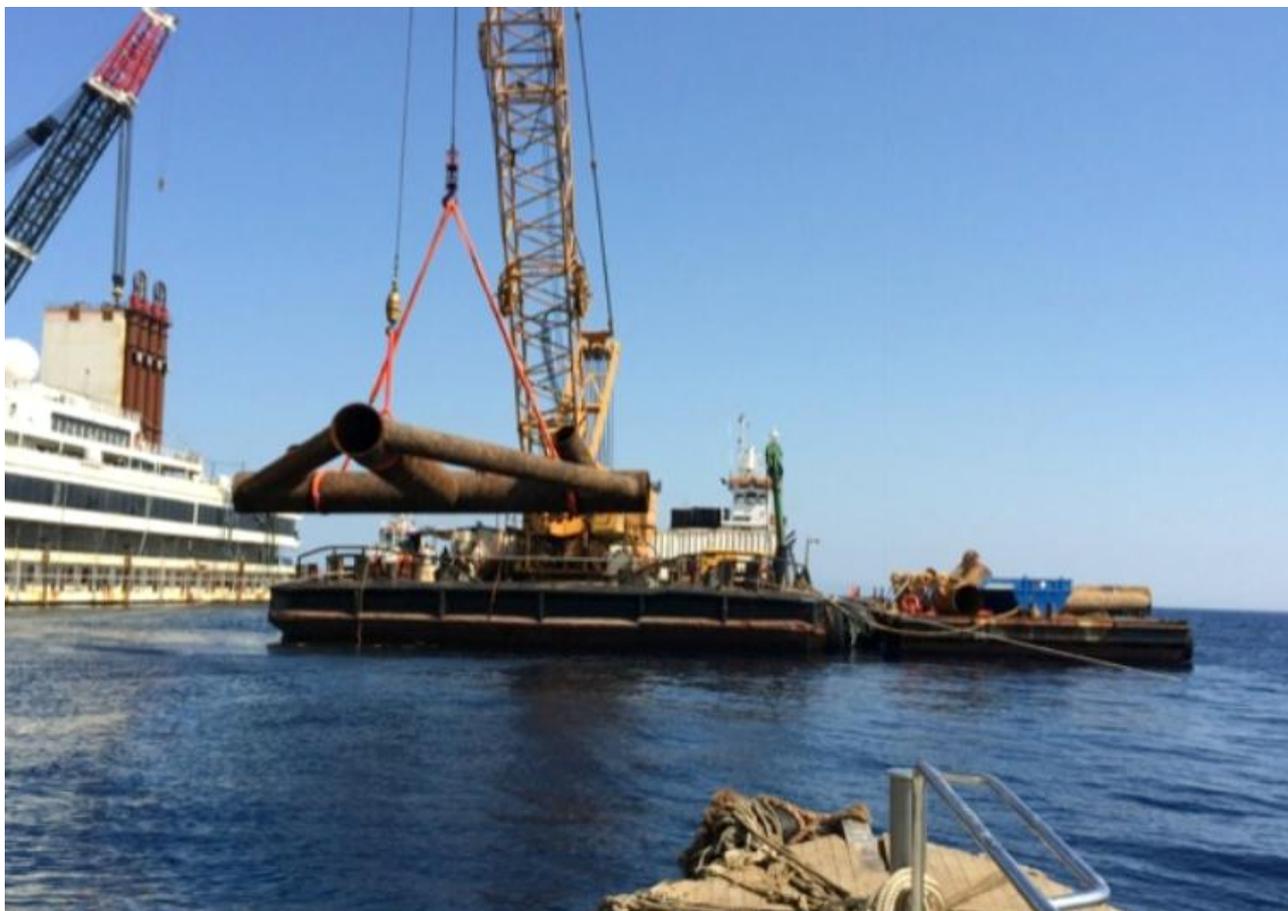
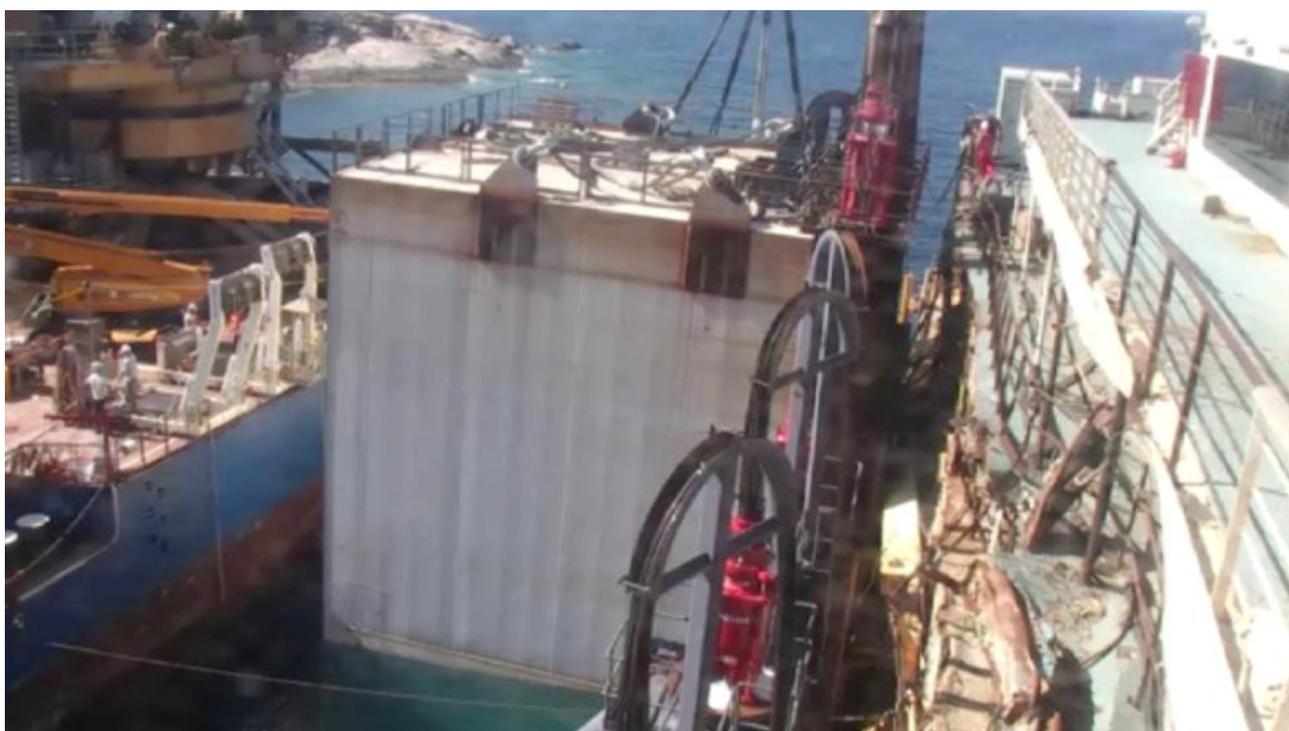
**ALLEGATO 4**

*Sopra: Rimozione tubolari (pull bar) della piattaforma 1*

*Sotto: Installazione cassone S15*

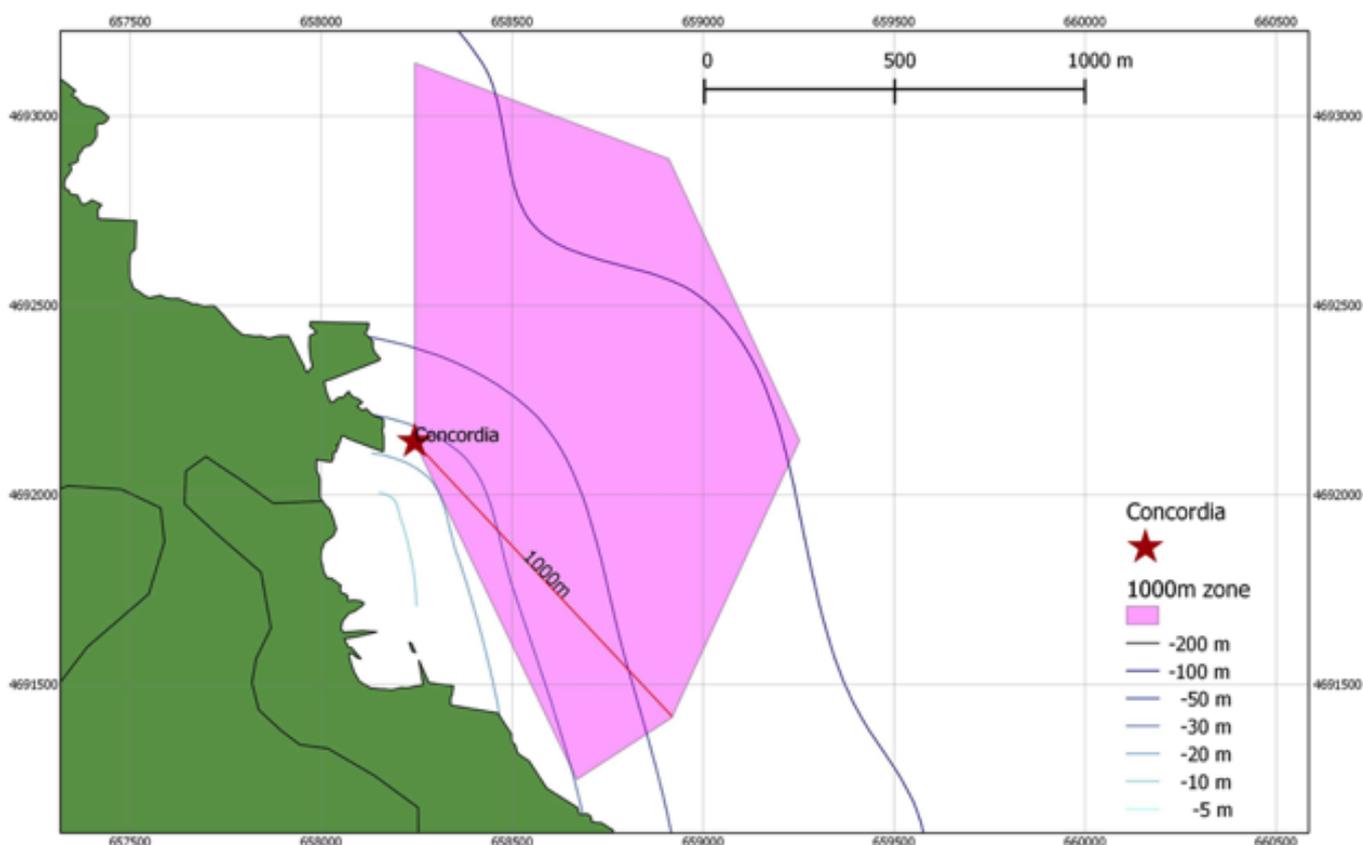
A seguito delle registrazioni delle attrezzature man mano utilizzate dal cantiere in questi mesi (*vibratory hammer*, fresa, *impact hammer*, trivella, etc) e della tipologia di rumore prodotto (impulsivo, non impulsivo, periodico, non periodico, etc), è stata definita e applicata una **zona di esclusione (o area di sicurezza) per i cetacei a 1000m di raggio intorno alla nave Concordia** (Fig. 1), al fine di:

Figura 1. Zona di esclusione (area di sicurezza) per i cetacei

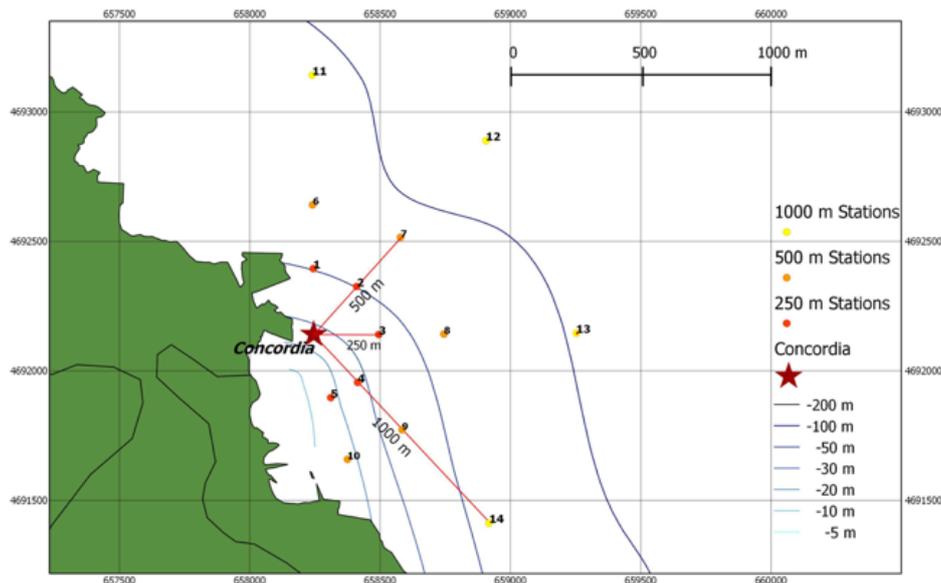
Sono state identificate 14 stazioni di rilevamento acustico (ascolto e/o registrazione tramite idrofono Colmar GP0280 SN103 calibrato quotidianamente) poste a nel raggio di 250m, 500m e 1000m dalla nave (Fig. 2).

**Figura 2. Stazioni acustiche a 250m, 500m e 1000m dalla nave.**

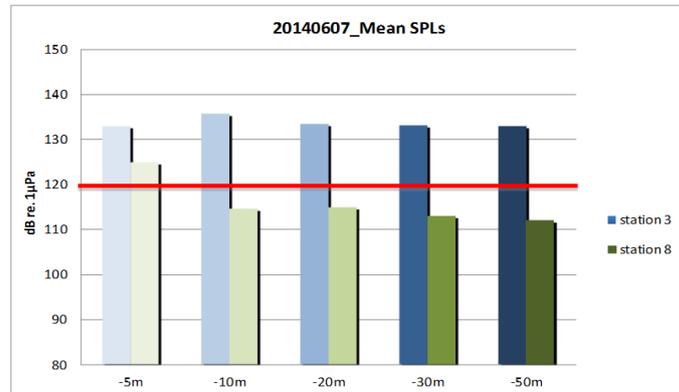
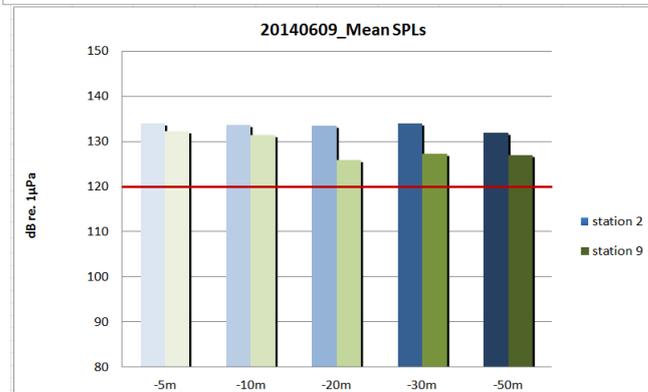
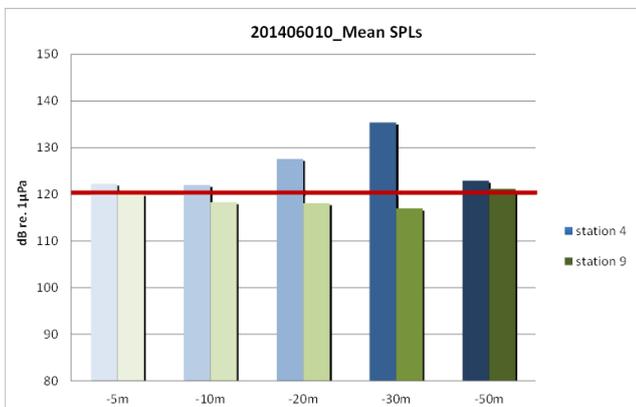
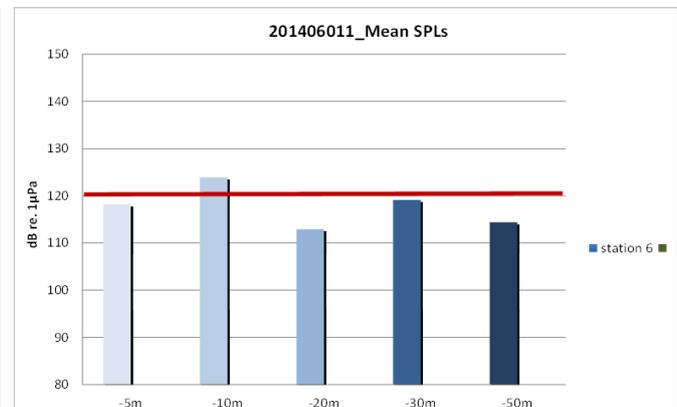
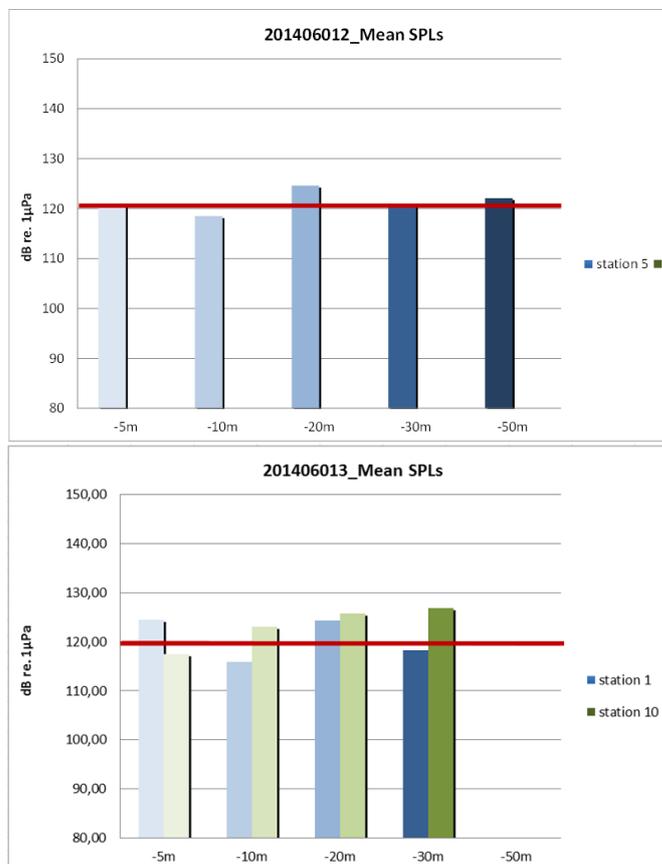
Per quanto riguarda il **Mean sound level**, utile alla rappresentazione del rumore di fondo, i valori riscontrati presso le stazioni campionate durante la settimana (Tabella 1) sono riportati in Figura 3. E' possibile osservare come, in alcuni casi, i valori siano **al di sopra della soglia di 120 dB** nell'ambito della EZ di 1000m dalla nave, principalmente a causa delle **attività di taglio delle barre** (800mm; potenza della macchina da taglio: 130-140 bar) e delle **intense operazioni dei mezzi navali nell'area del relitto. I valori più elevati sono stati raggiunti durante le procedure di taglio delle barre.**

**Figura 3. Mean Sound Level: andamento dei valori registrati alle diverse profondità (per la zona di esclusione di 1000m dalla nave, la barra rossa rappresenta il valore soglia).**

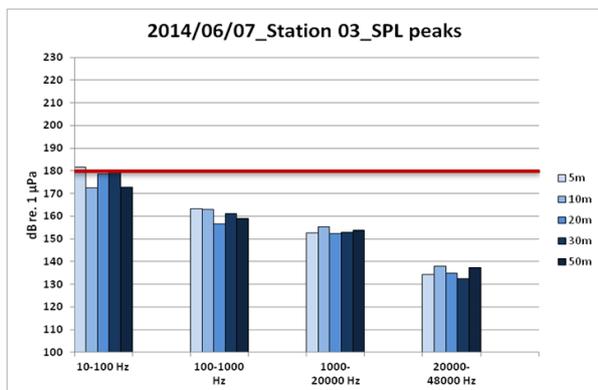
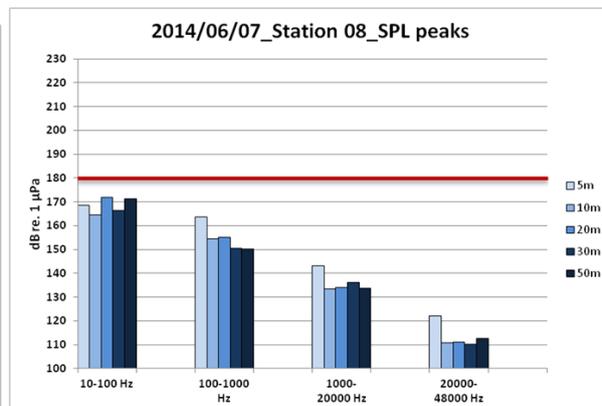
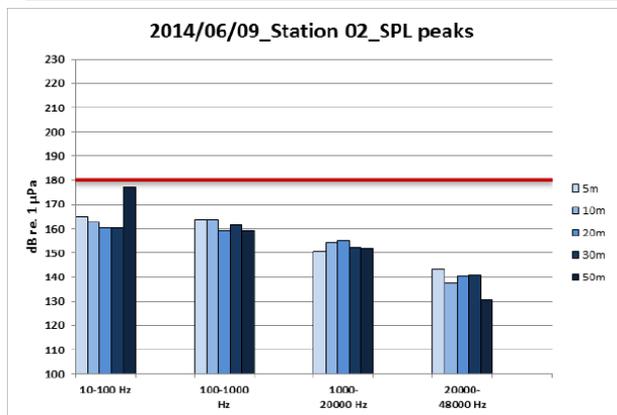
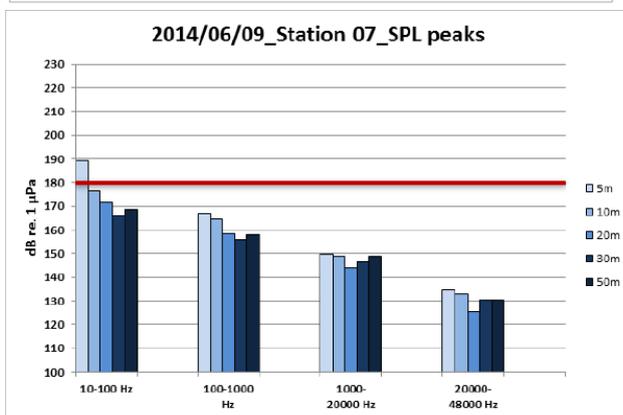
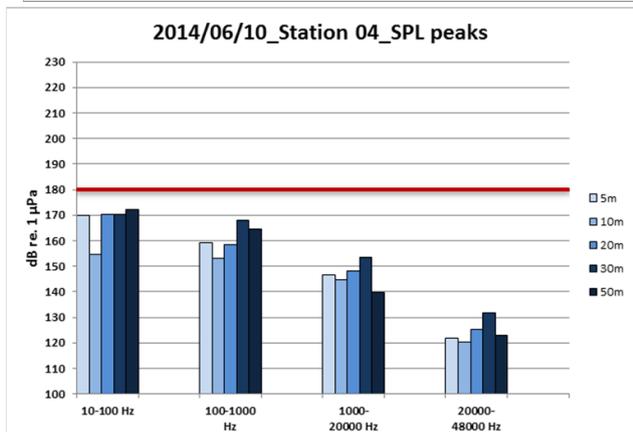
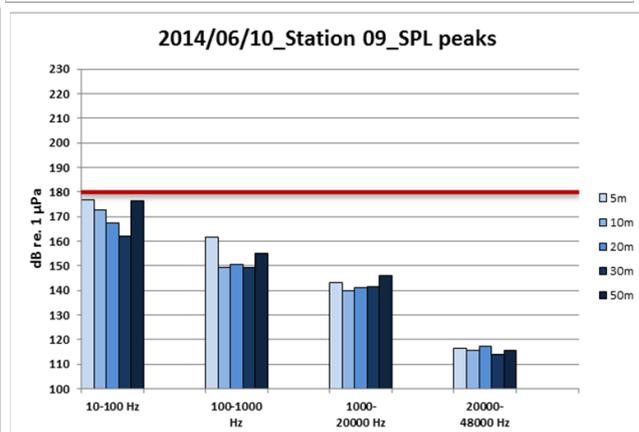
Per quanto riguarda i valori di picco (**Peak sound level**), utili alla rappresentazione del rumore provocato dal traffico delle imbarcazioni e dall'attività di cantiere, i valori riscontrati presso le stazioni campionate durante la settimana (Tabella 1) sono riportati in Figura 4. E' possibile osservare come i valori siano generalmente entro i 180 dB (soglia per i danni fisici qualora vengano rilevati cetacei nella EZ, ovvero entro il raggio di 1000m dalla nave) e oltre i 160 dB (soglia per effetti comportamentali qualora vengano rilevati cetacei nella EZ, ovvero entro il raggio di 1000m dalla nave) nella banda di frequenza più bassa (10-100 Hz). La propagazione dei rumori (e quindi la loro percezione) su queste frequenze avviene per lunghe distanze (range 10-25km).

I **valori più elevati** (oltre la soglia dei 180 dB) **sono stati registrati nelle giornate in cui erano in corso le procedure di taglio delle barre** (800mm; potenza della macchina da taglio: 130-140 bar).

**Figura 4. Peak sound level: andamento dei valori alle varie profondità per le diverse bande di frequenza nelle stazioni campionate alle diverse profondità (per la zona di esclusione di 1000m dalla nave, la barra rossa rappresenta il valore soglia per i danni fisici ai cetacei).**

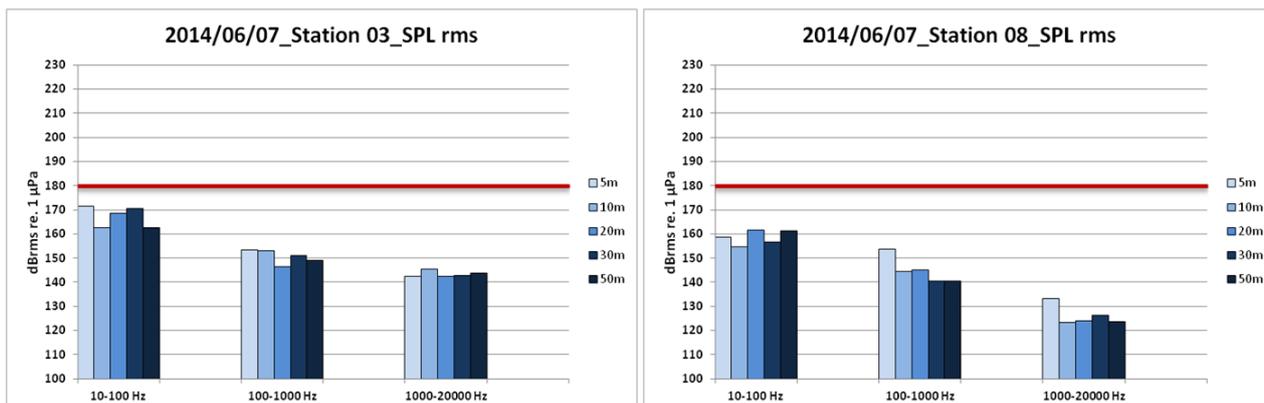
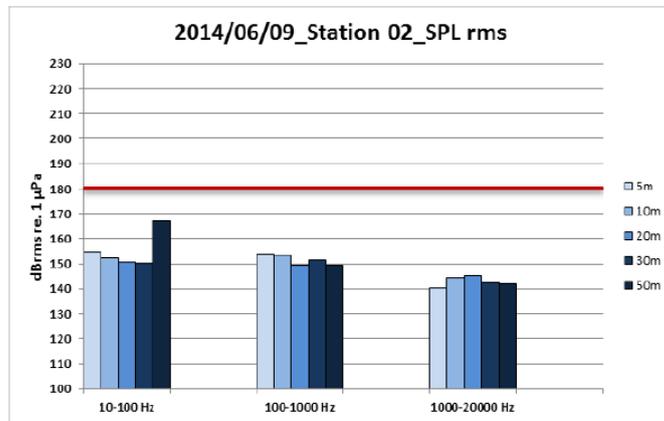
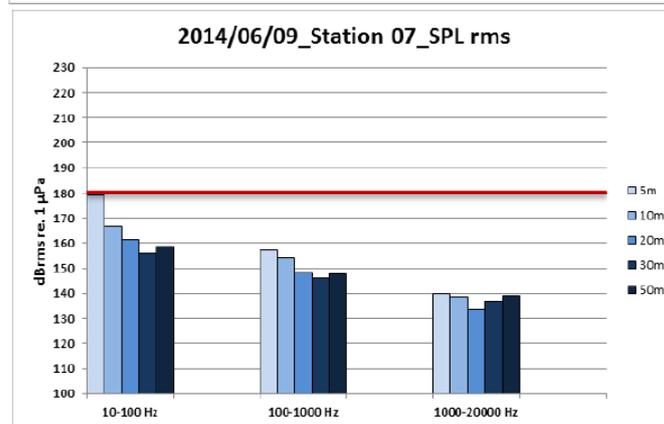
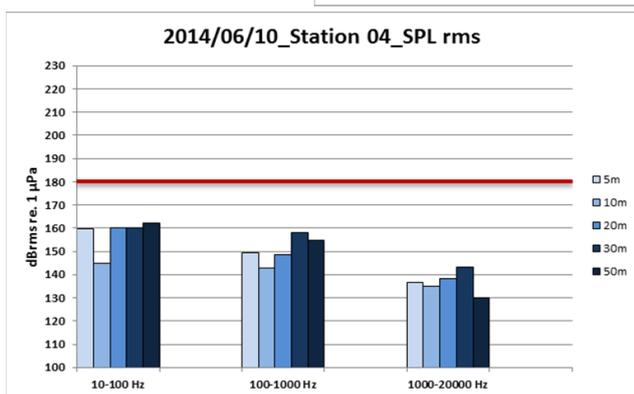
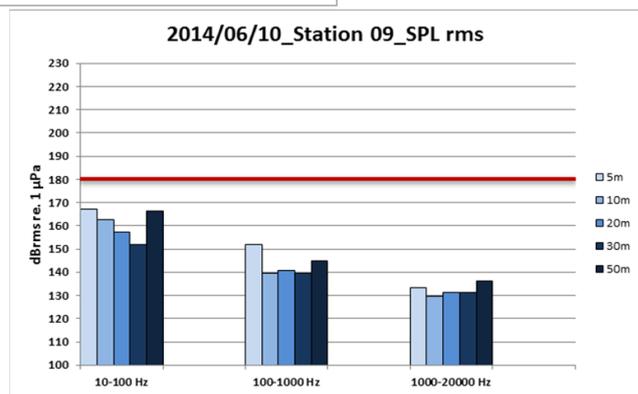
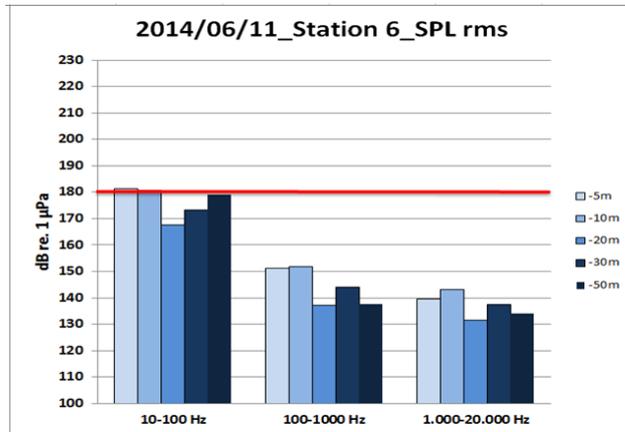
Per quanto riguarda i valori di rms (**Root Mean Square** sound level), utili a caratterizzare lo scenario acustico in presenza di suoni impulsivi quasi-periodici, i valori riscontrati presso le stazioni campionate durante la settimana (Tabella 1) sono riportati in Figura 5. E' possibile osservare come i valori siano generalmente entro i 180 dB (soglia per i danni fisici qualora vengano rilevati cetacei nella EZ, ovvero entro il raggio di 1000m dalla nave) e entro/oltre i 160 dB (soglia per effetti comportamentali qualora vengano rilevati cetacei nella EZ, ovvero entro il raggio di 1000m dalla nave) in tutte le bande di frequenza.

**Figura 5. Rms sound level: andamento dei valori alle varie profondità per le diverse bande di frequenza nelle stazioni campionate (per la zona di esclusione di 1000m dalla nave, la barra rossa rappresenta il valore soglia per i danni fisici ai cetacei).**

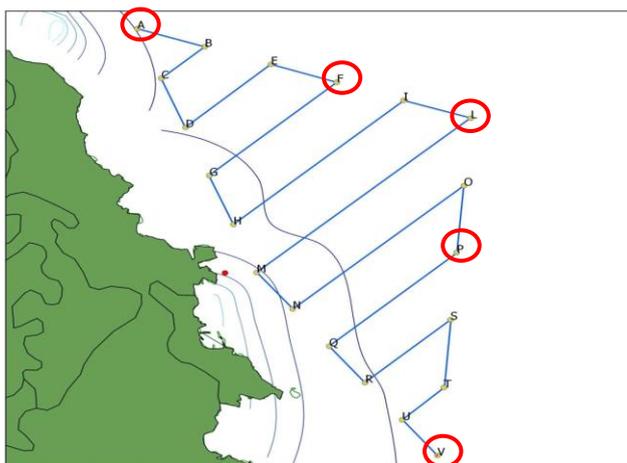
Il metodo di acquisizione dei dati acustici prevede che durante il transetto del monitoraggio visivo a Nord (A-B-C-D-E-F-G-H-I-L), siano effettuate 2 tappe di ascolto/registrazione presso i punti A, F e/o L e durante il transetto a Sud (L-M-N-O-P-Q-R-S-T-U-V) presso i punti V e P (vedi figura 6); tuttavia, a seconda delle condizioni meteo-marine, questo schema generale può subire variazioni.

L'idrofono è posizionato a 2 profondità, ovvero a 5 e a 30 metri, gain 20, e ciascuna registrazione ha la durata di 5 minuti.

**Figura 6. Punti di rilevazione acustica lungo il transetto del monitoraggio visivo.**

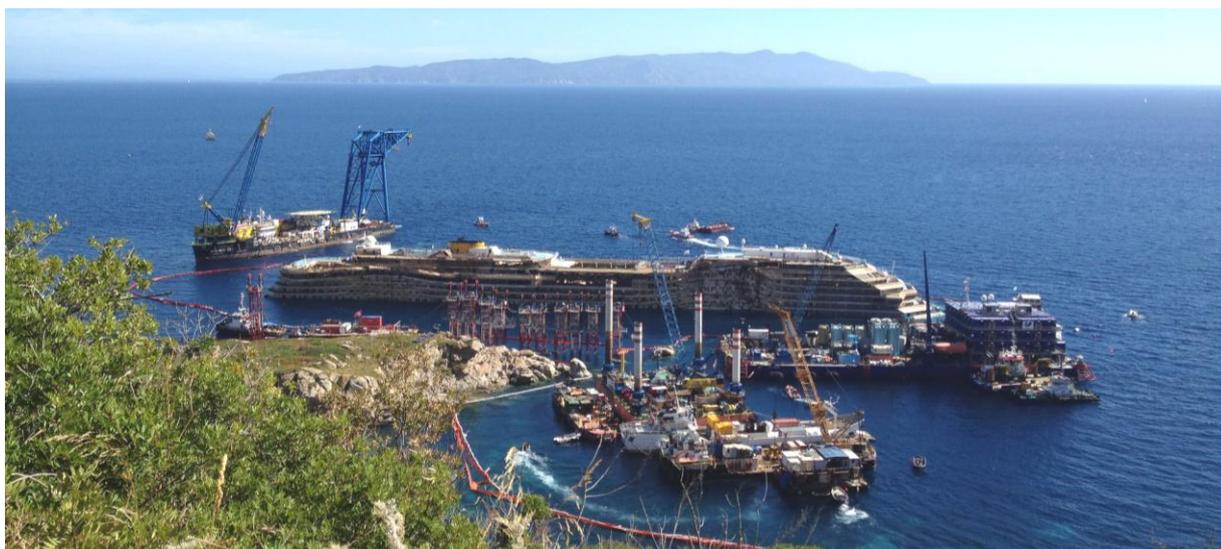
Per effettuare il monitoraggio quando lo stato del mare non consente l'uscita della barca è stata opportunamente individuata una postazione fissa (Figura 7), situata a una altitudine di 74m slm.

**Figura 7. Postazione a terra per le attività di avvistamento cetacei (N 42° 21' 53.0" E 010° 55' 00.5")**

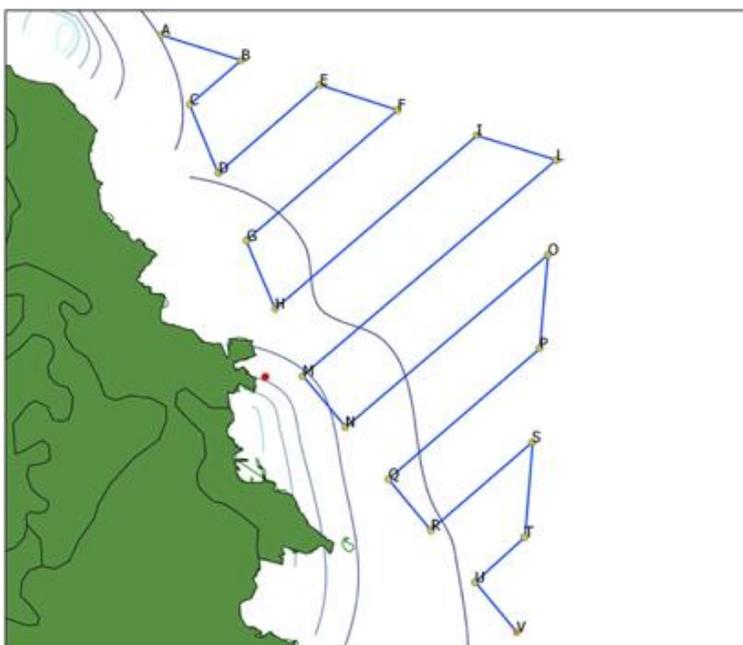
In caso del monitoraggio da barca, le rotte seguite includono: la EZ, le stazioni acustiche da campionare e, nell'ambito del raggio dei 2500m dalla nave, il transetto lineare riportato in Figura 8.

**Figura 8. Transetti lineari seguiti durante le attività di avvistamento cetacei.**

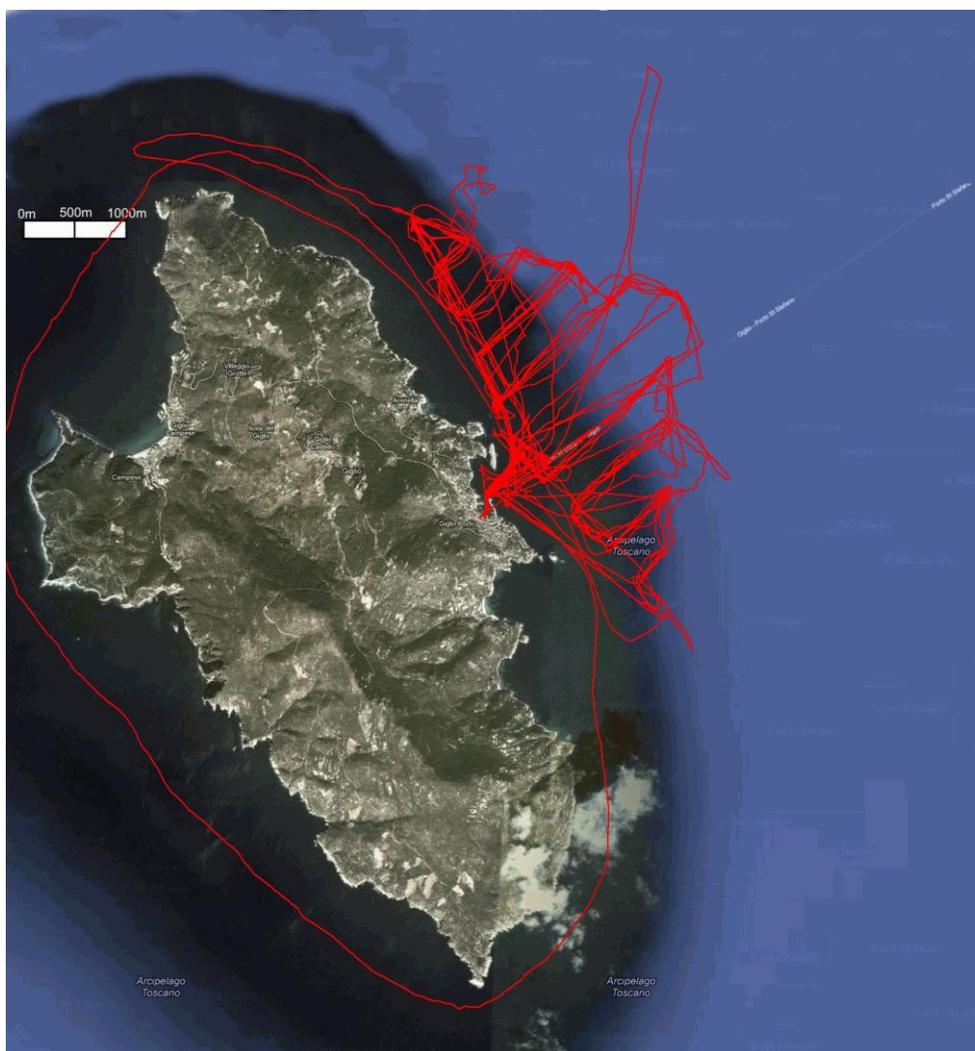
**Figura 9. Rotte seguite durante il monitoraggio visivo in barca (07.06.2014 – 13.06.2014).**

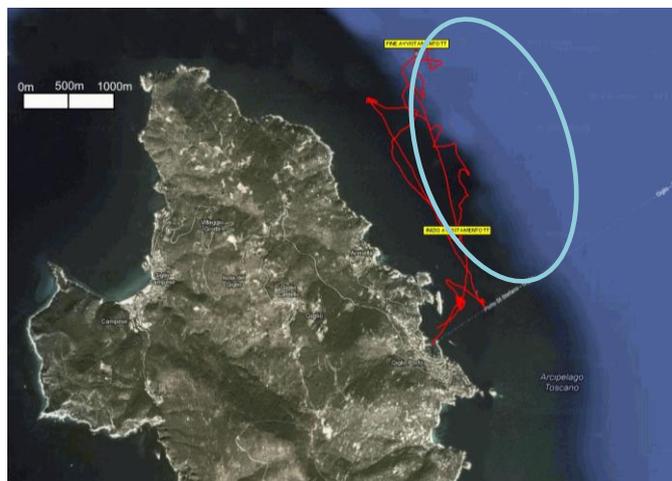
**Figura 11.** Rotta di spostamento del gruppo di tursiopi avvistati il 07.06.2014 (cerchio celeste). Le etichette gialle indicano il punto di inizio (in basso) e fine (in alto) avvistamento.
