COMUNE DI PIETRASANTA

ALLA RELAZIONE CONCLUSIVA

DEL PIANO DI CARATTERIZZAZIONE DEL CORSO DEL TORRENTE BACCATOIO

**Relazione tecnica conclusiva sul monitoraggio delle portate dei ribassi di miniera
redatta dal Dott. Geol. Emilio Pistilli**

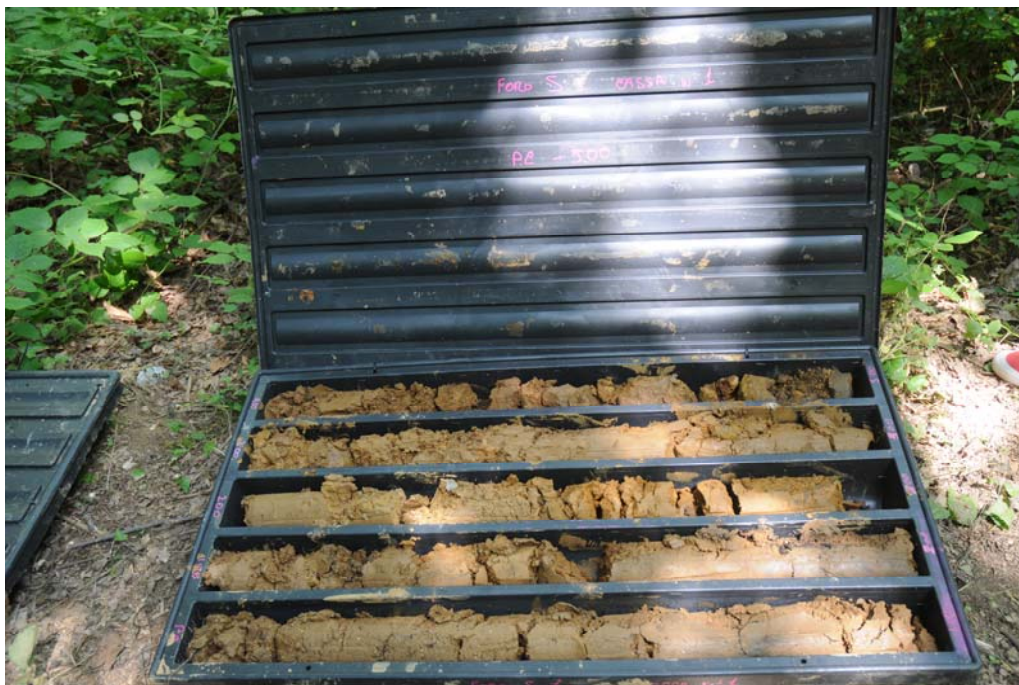
SONDAGGIO n° 1

Da mt 0,00 a mt 5,00

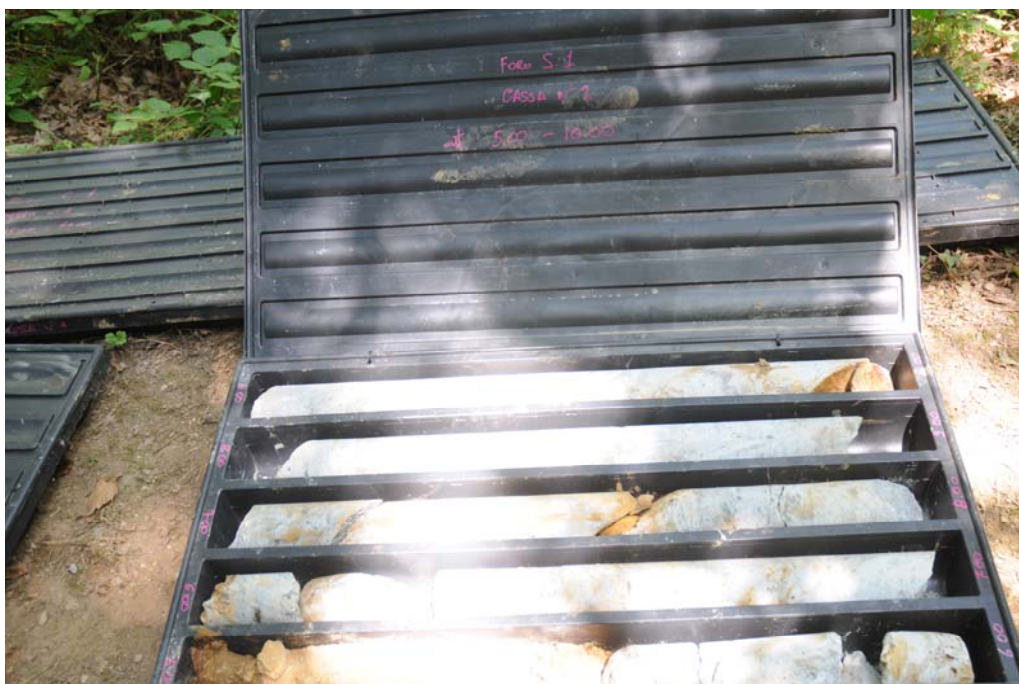
Da mt 5,00 a mt 10,00
