# Le attività regionali per la microzonazione sismica in Toscana

Firenze 12 giugno 2014

# Applicazione degli studi relativi alle analisi della condizione limite per l'emergenza: casi di studio

## Analisi della Condizione Limite per l'Emergenza

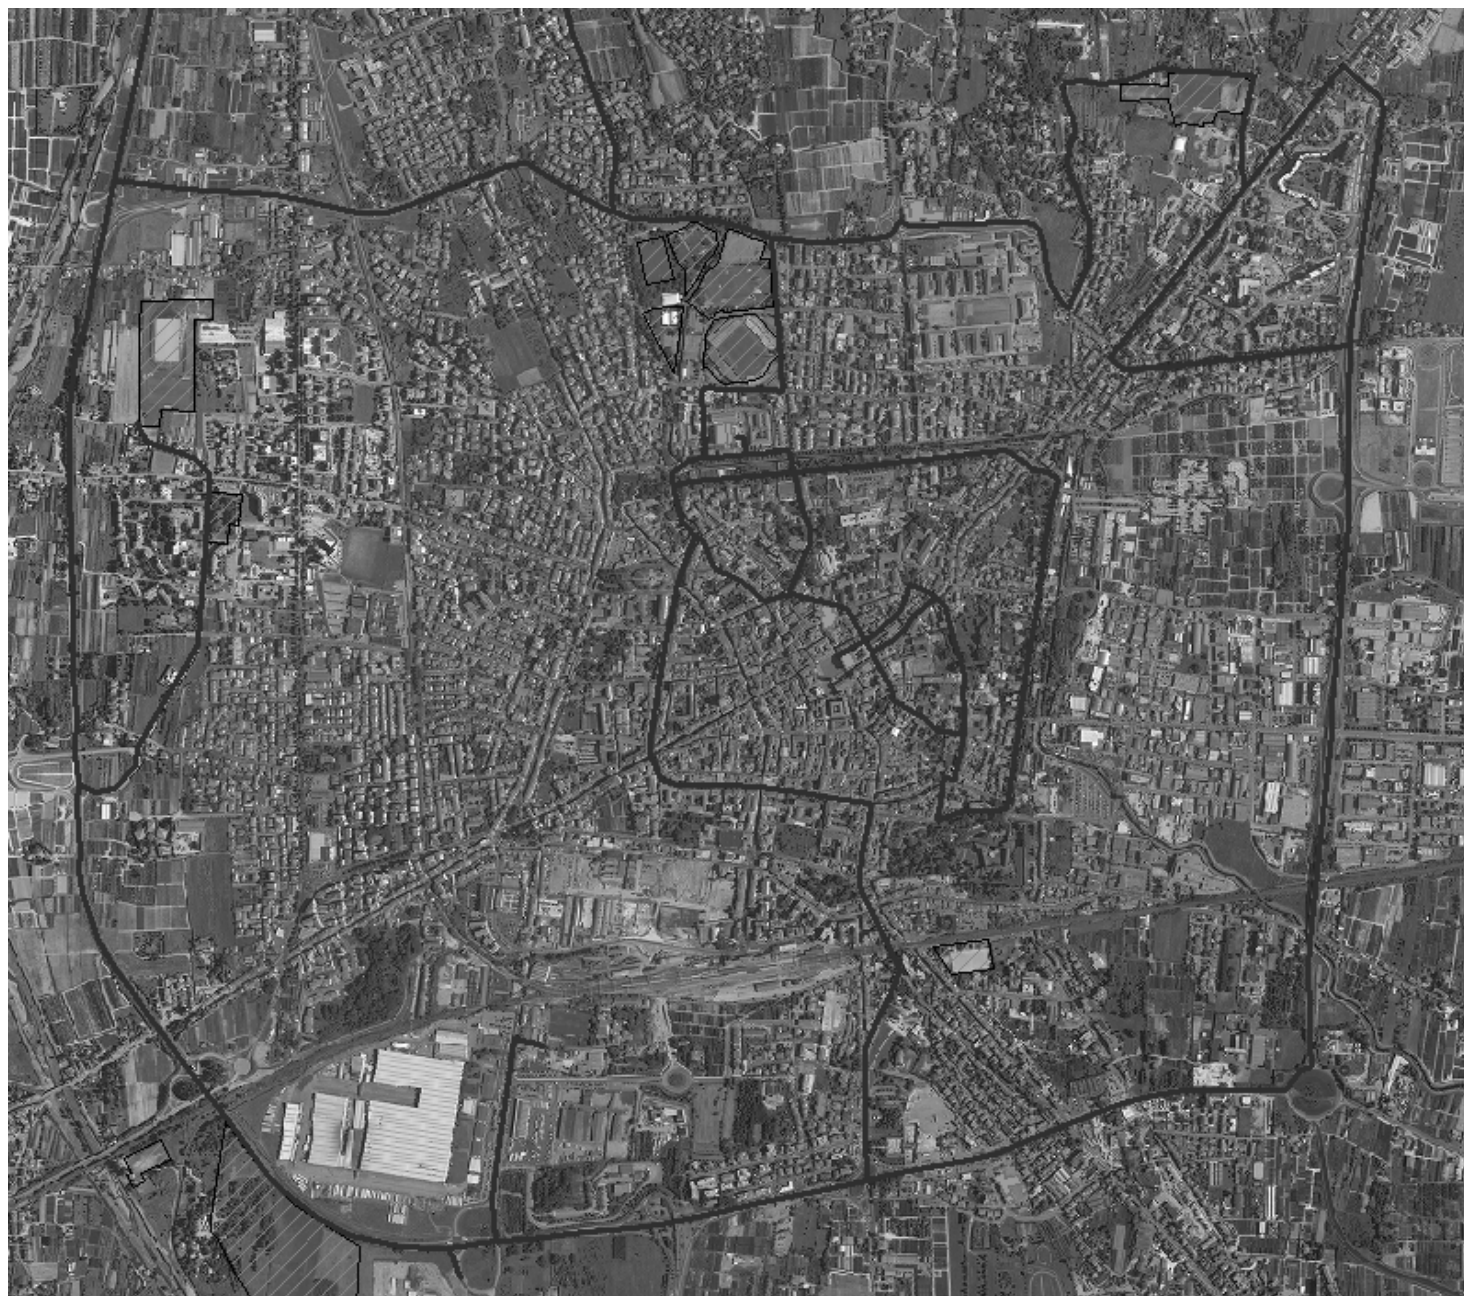
## Pistoia

Edifici strategici
-

Aree emergenza
-

Connessioni

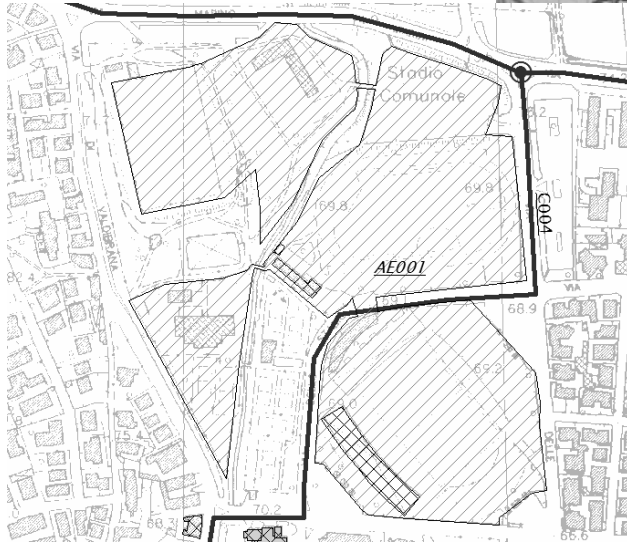
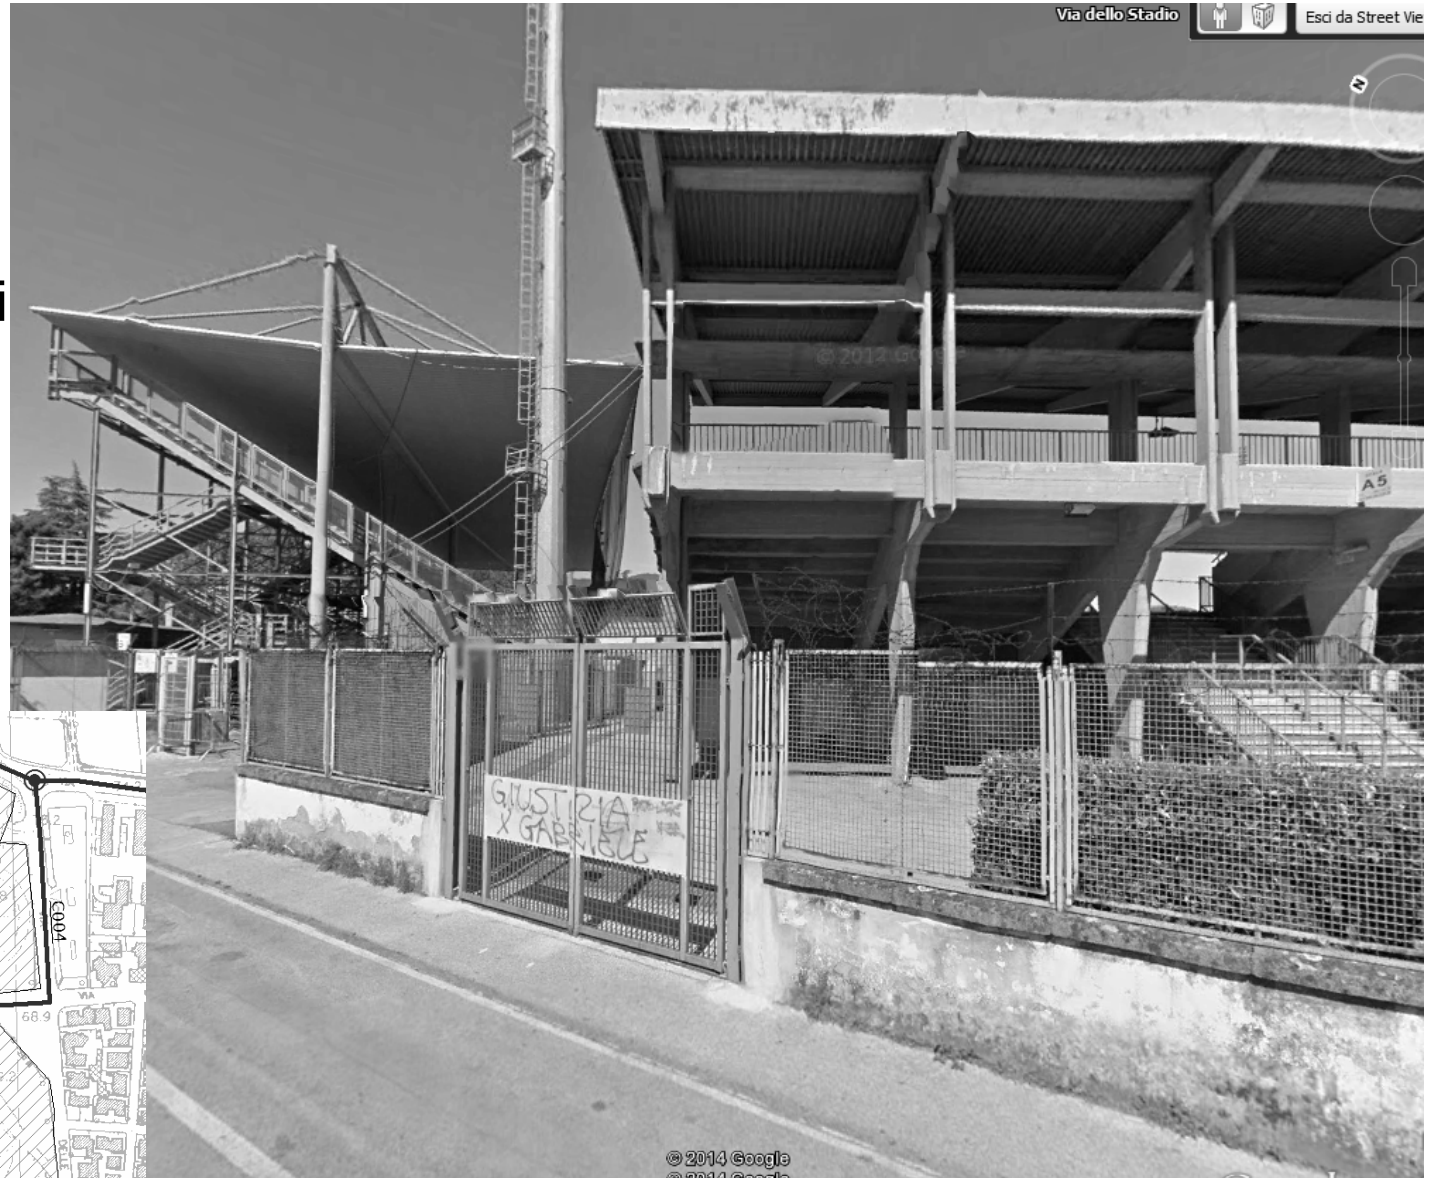
US 0000stadio:

Tribune e spogliatoi  
interni all'AE001
