<b>PROJECT</b> <b>WP9 SITE REMEDIATION PROJECT</b>	<b>COMPANY</b>

Doc. n. RMAO 11: 1 – 15 giugno 2015	Rev 00

# RAPPORTO MONITORAGGIO AMBIENTALE PER L'OSSERVATORIO

**N#011: Periodo 1 – 15 Giugno 2015**

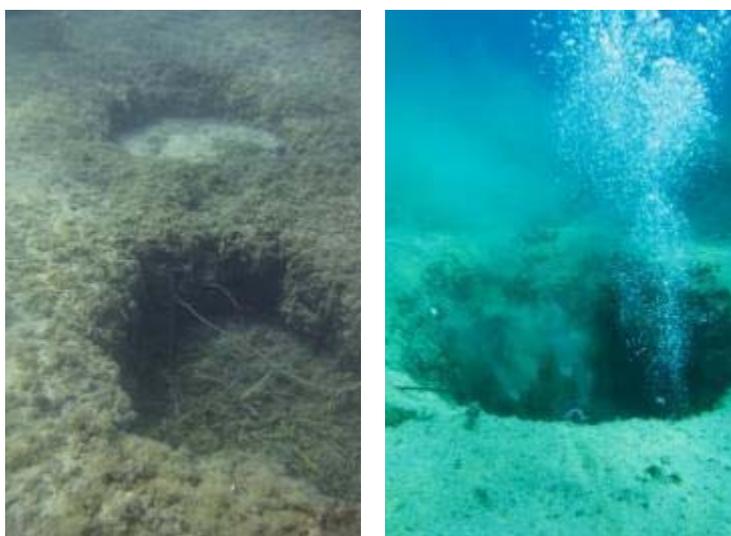
Oggi è stato effettuato un survey in immersione subacquea dopo la partenza della Micoperi 61 sul fondale che ha ospitato la piattaforma per quasi 3 anni al fine di valutare lo stato dell'ambiente. Come mostrato dalle foto, si notano i fori lasciati dai piedi della piattaforma.

Alcune immagini del fondale nell'area (ex) M61

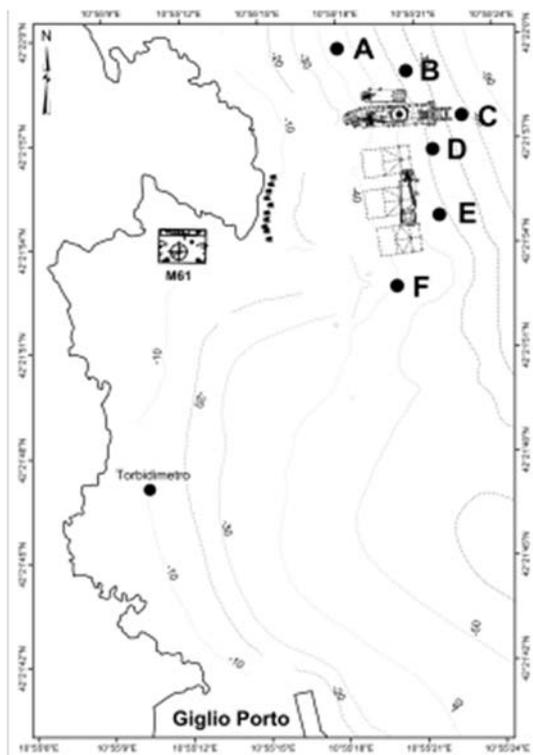
Le 6 stazioni in cui sono state fatte le misure, nominate con le lettere da A a F.

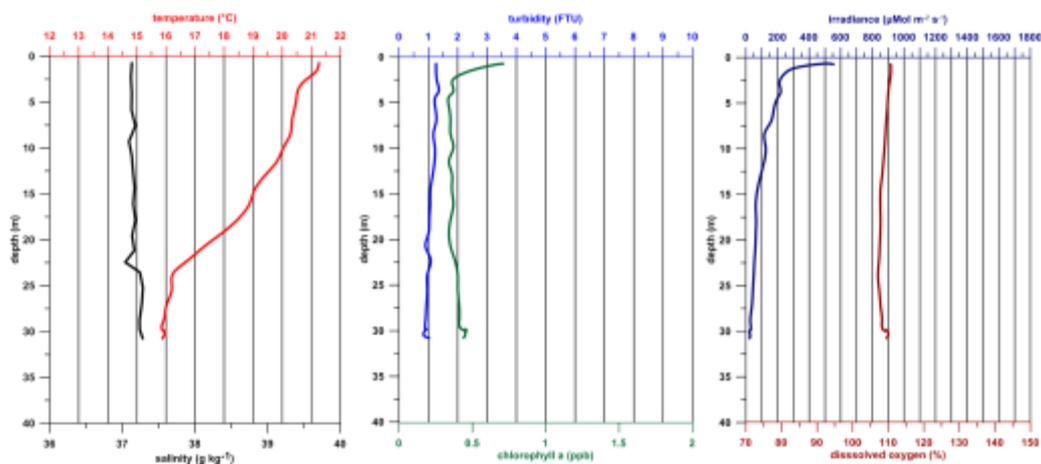
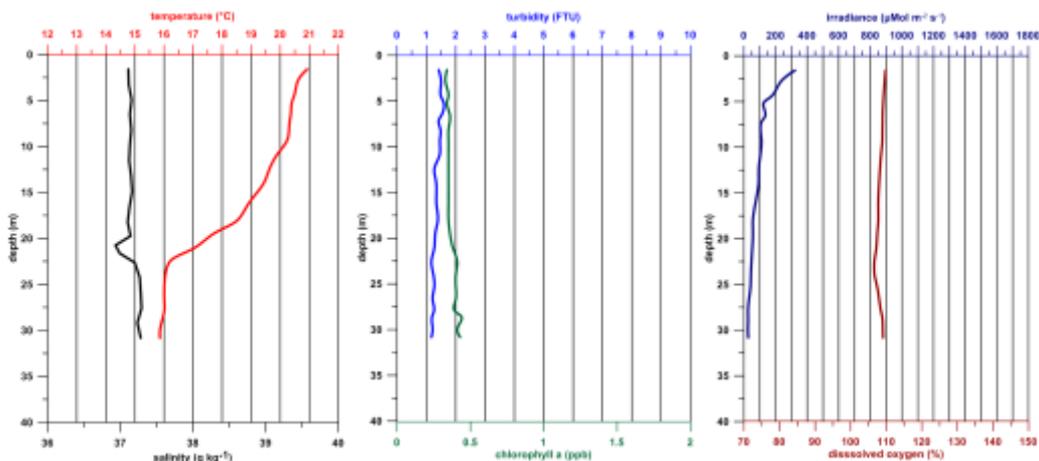
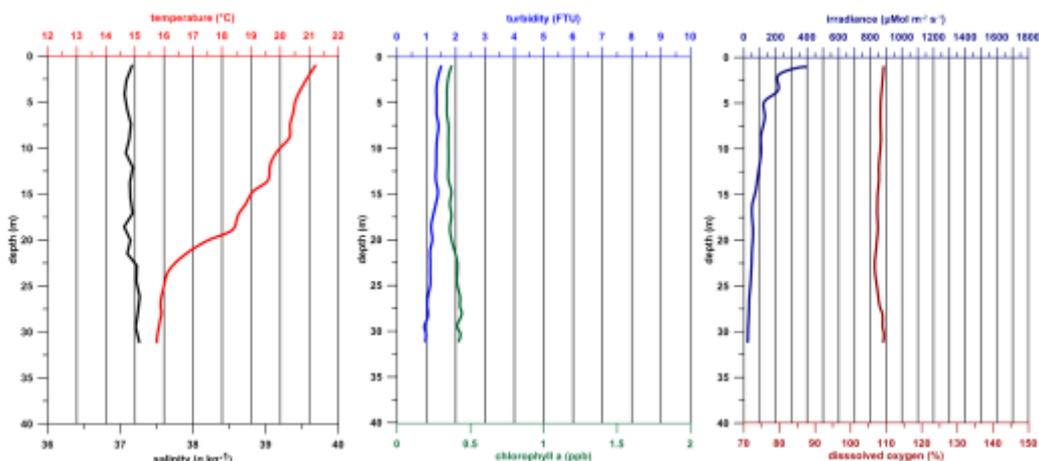
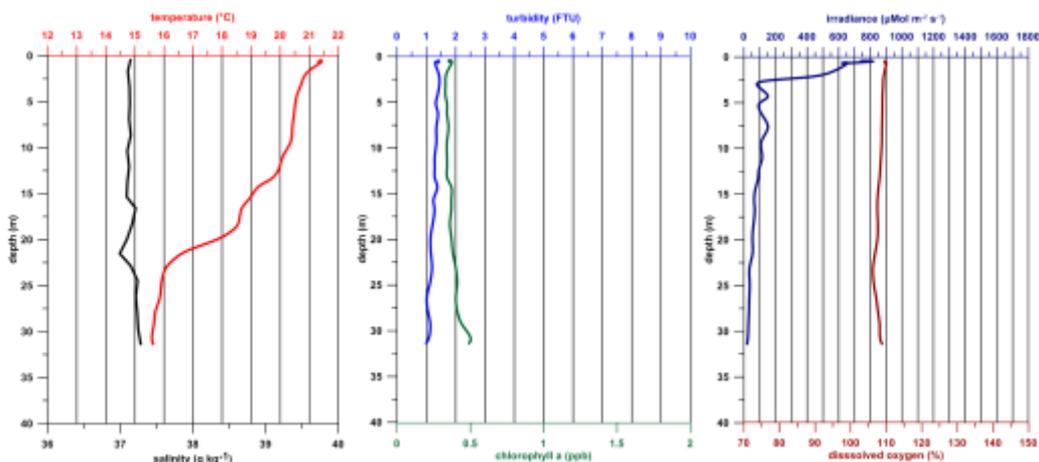
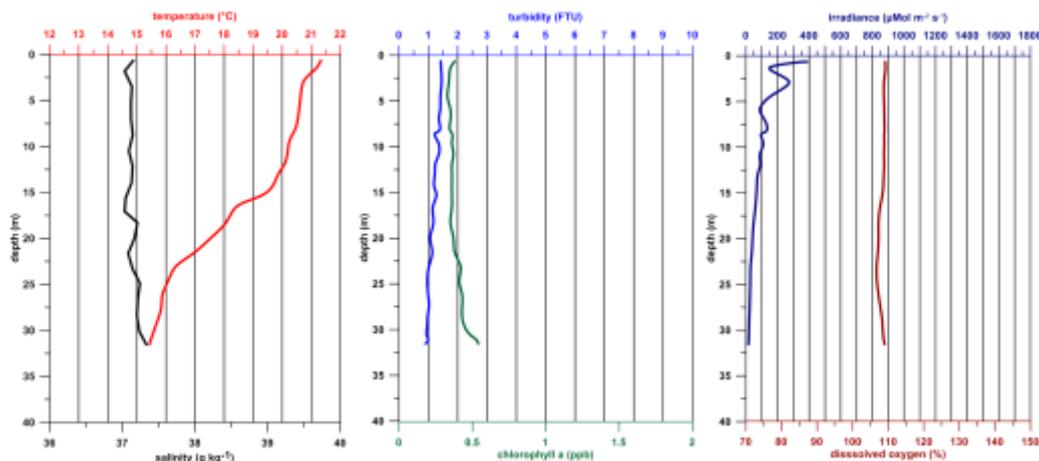
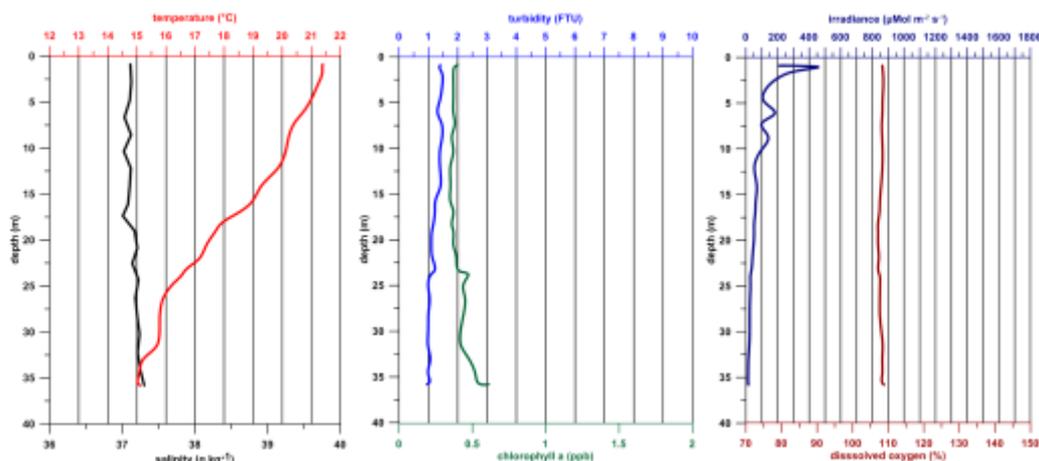
Non si evidenziano particolari criticità nei dati rilevati; la Torbidità presenta valori contenuti, mai oltre 1.5 FTU. I valori di Irradianza sono condizionati dall'ora tarda in cui è stato effettuato il campionamento.

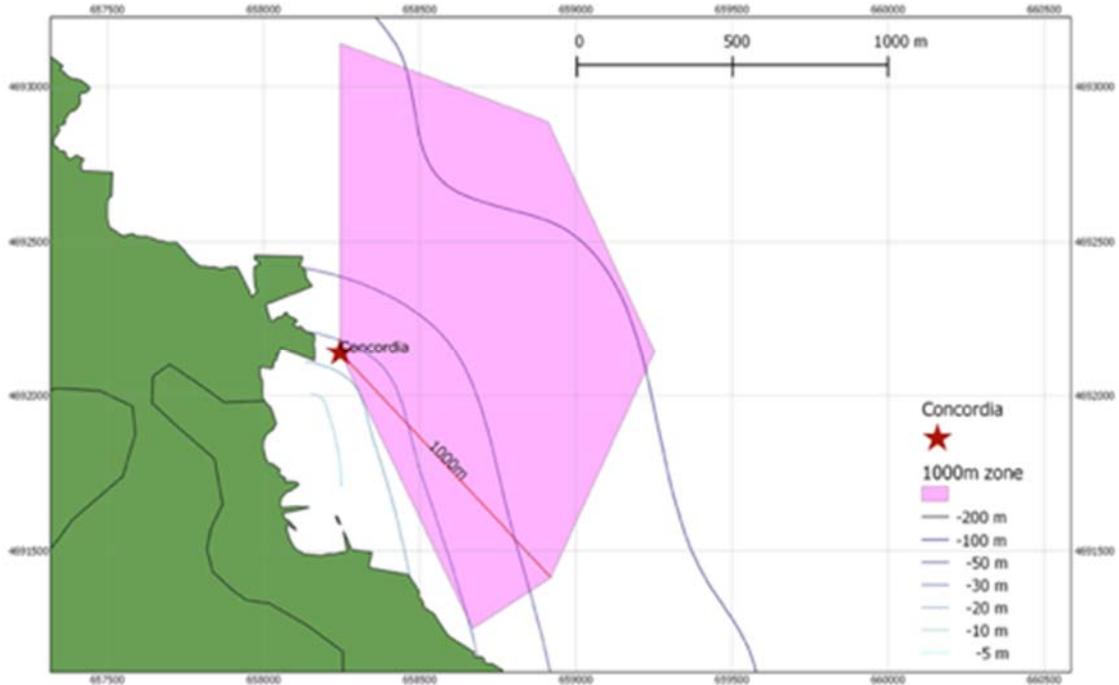
Zona di esclusione (1000m di raggio intorno all'area di cantiere)

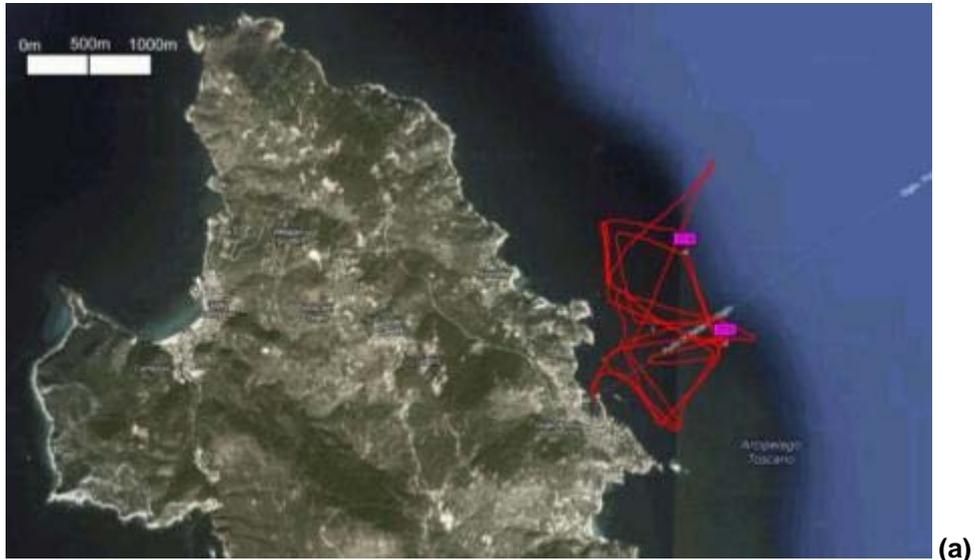
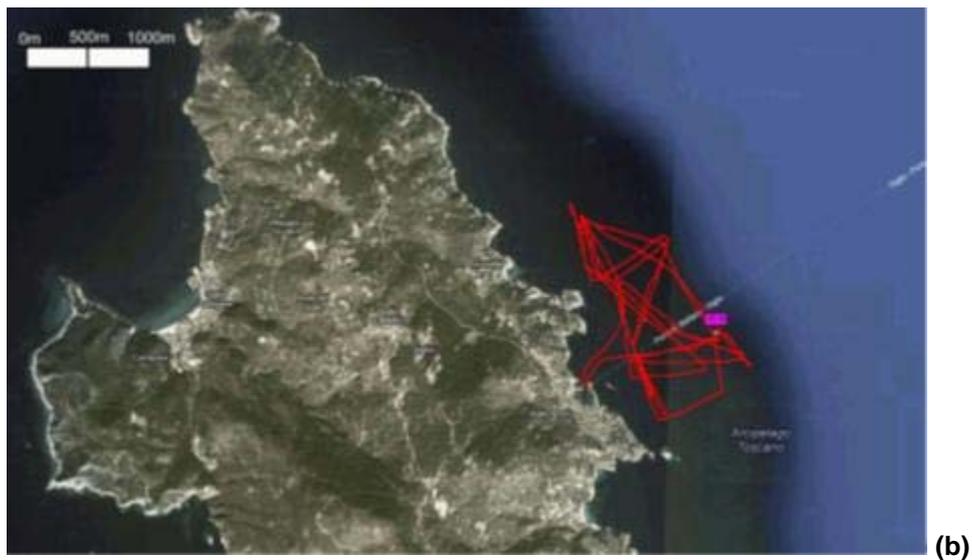
Rotte di monitoraggio mattutino (a) e pomeridiano (b).  
Sono indicati i punti di rilevazione acustica (12 e 13 del transetto a 1000m di distanza dal cantiere).

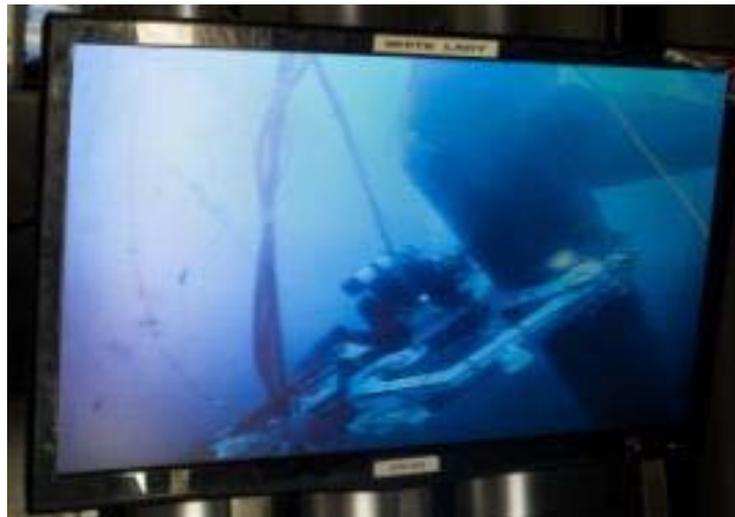
Proseguono le operazioni a bordo dei mezzi impiegati dalla Micoperi; nella immagine sottostante particolare della benna utilizzata per la rimozione dei grout bags e della macchina impegnata nel taglio delle piattaforme.

L'intervento di un diver sulla macchina da taglio.

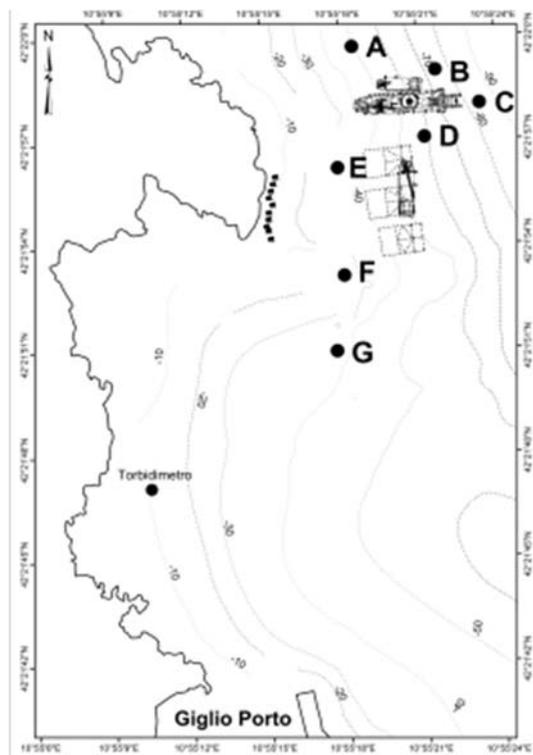
La corretta posizione delle 7 stazioni monitorate.

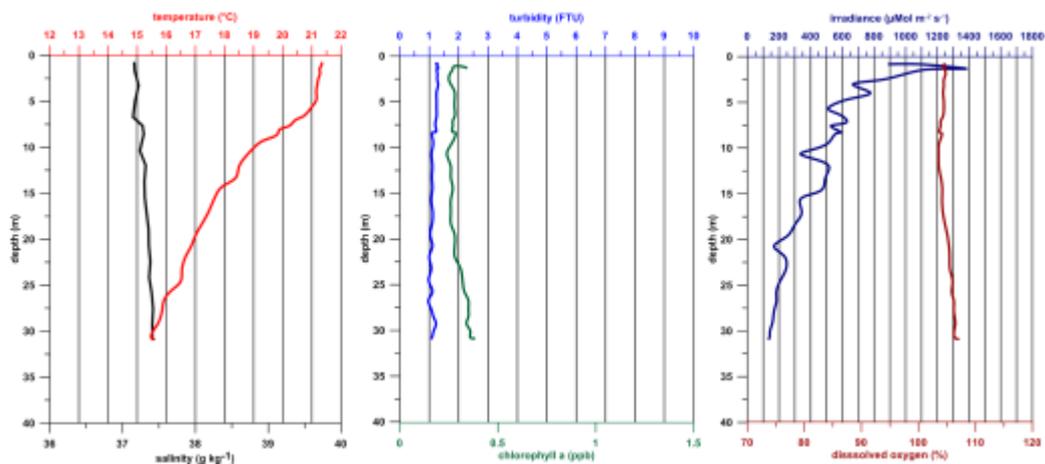
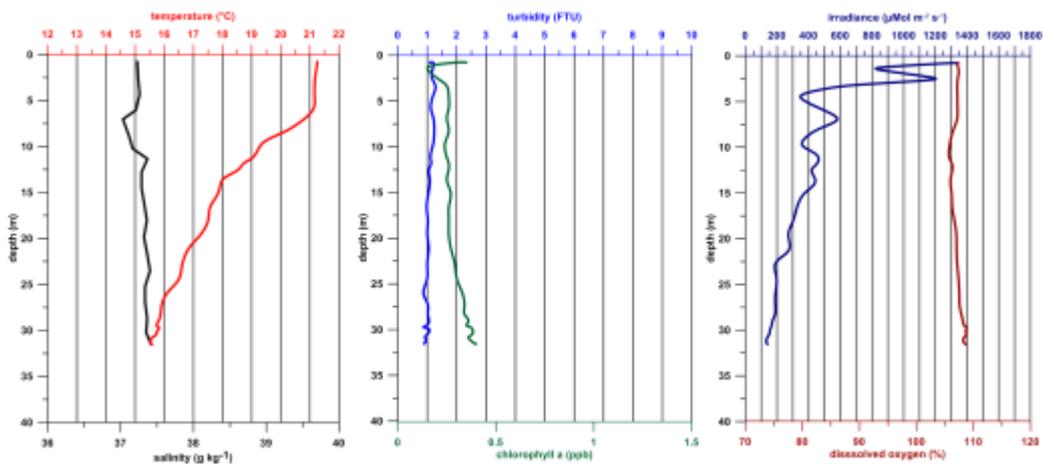
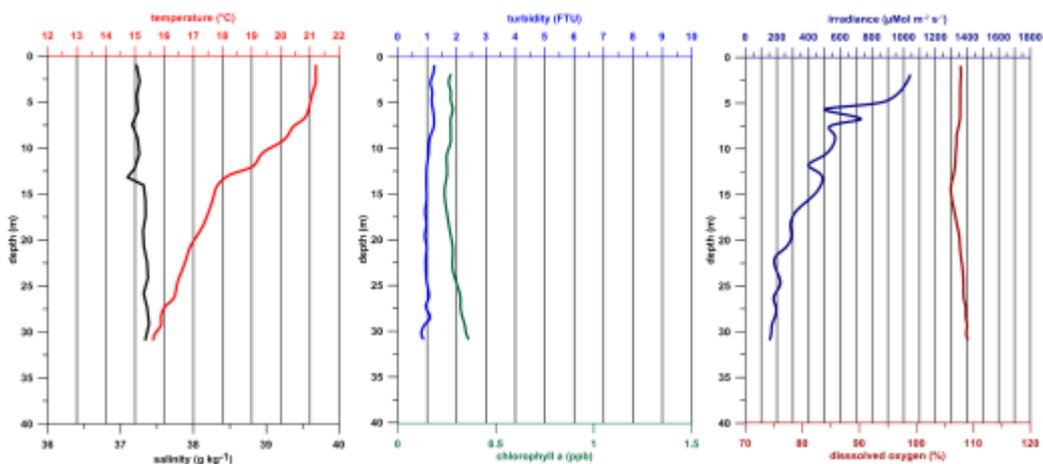
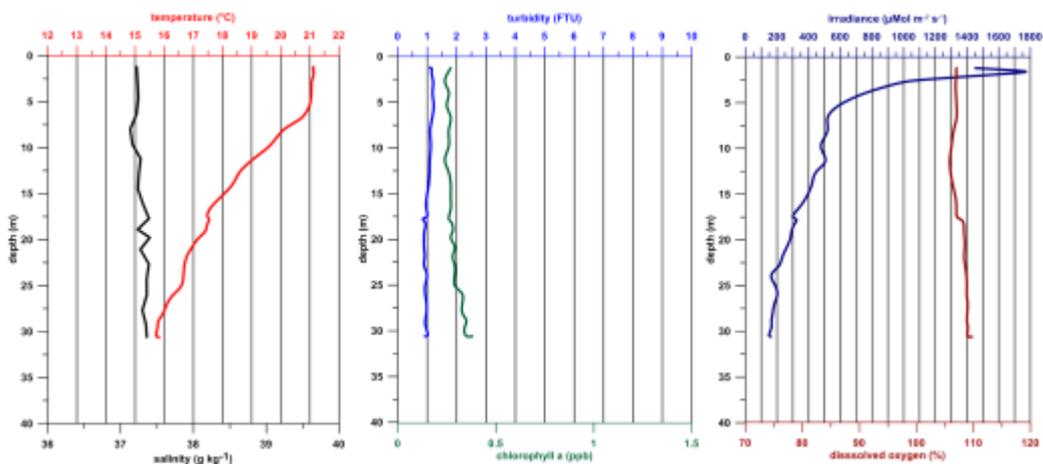
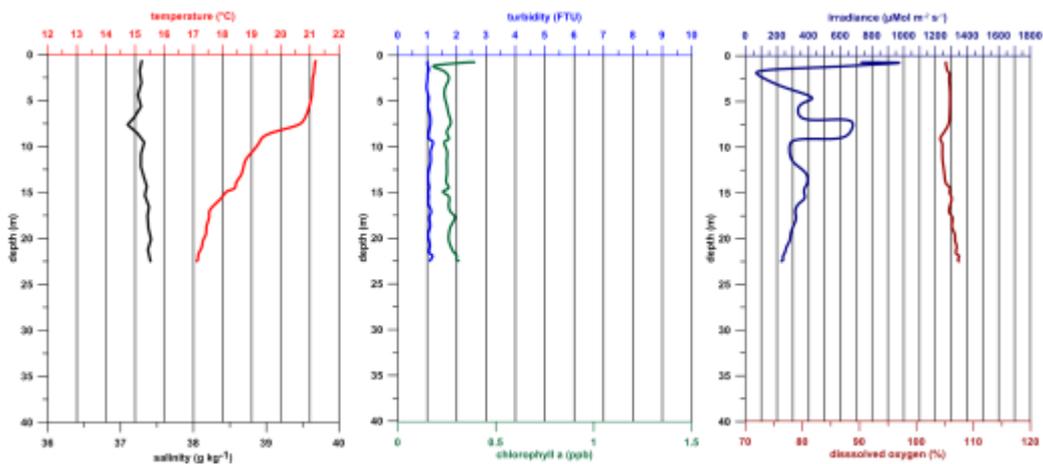
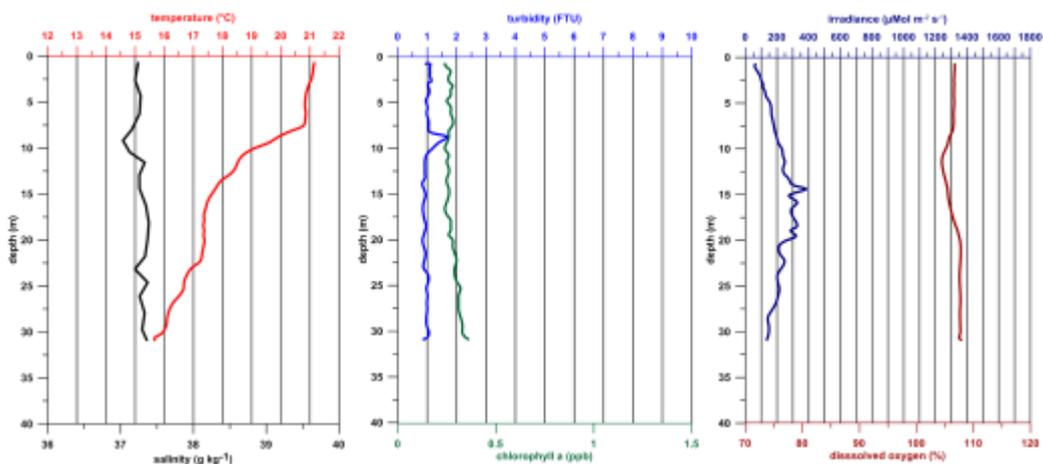
Non si evidenziano valori critici: la Torbidità è sempre inferiore ai 1.5 FTU e si attesta mediamente intorno ad 1 FTU. Gli altri parametri misurati sono in accordo con le medie stagionali.

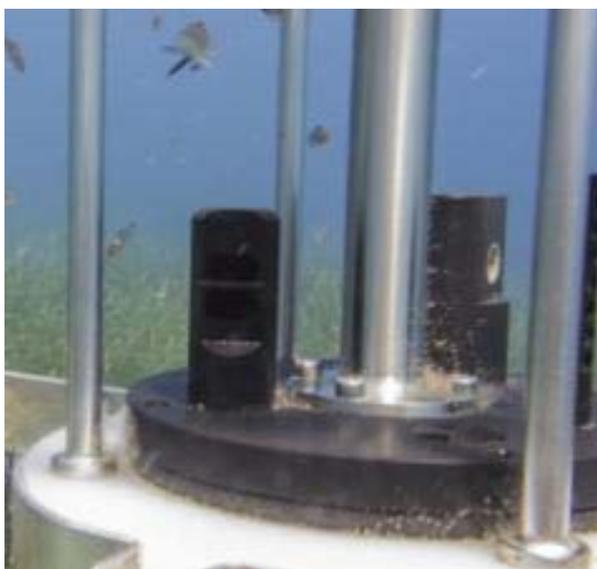
In seguito ad un malfunzionamento del correntometro/turbidimetro fisso che ha provocato un anomalo aumento dei valori misurati, è stato necessario un intervento di pulizia/manutenzione che ha permesso di eliminare il problema insorto.

Particolare del sensore della Torbidità sullo strumento fisso.

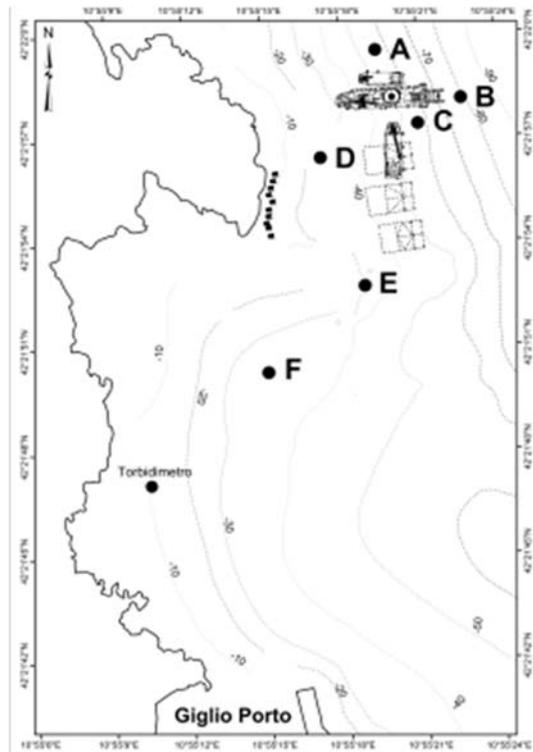
eliminandone una in direzione N (lato dritto della Micoperi Trenta), a causa del vento di Maestrale. La mappa sottostante raffigura l'ubicazione dei punti di campionamento, nominati con le lettere A-F.

La posizione delle 6 stazioni investigate

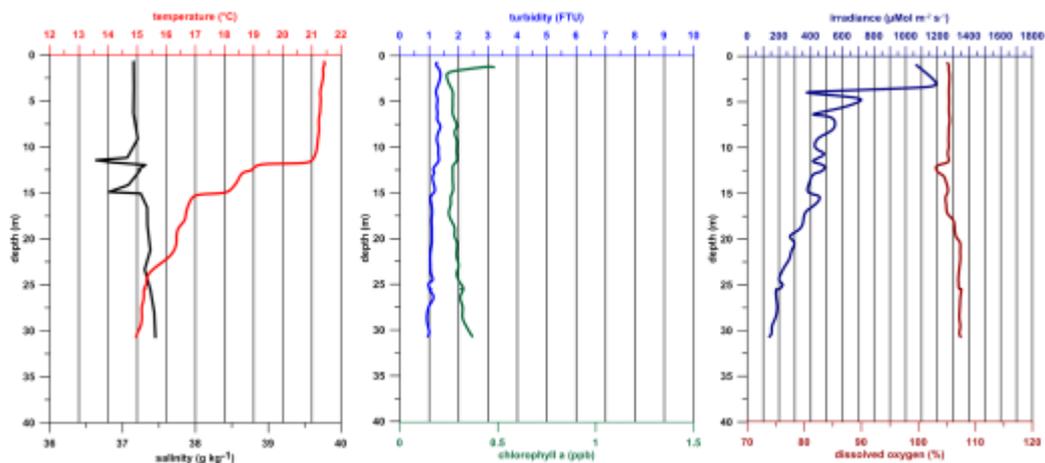
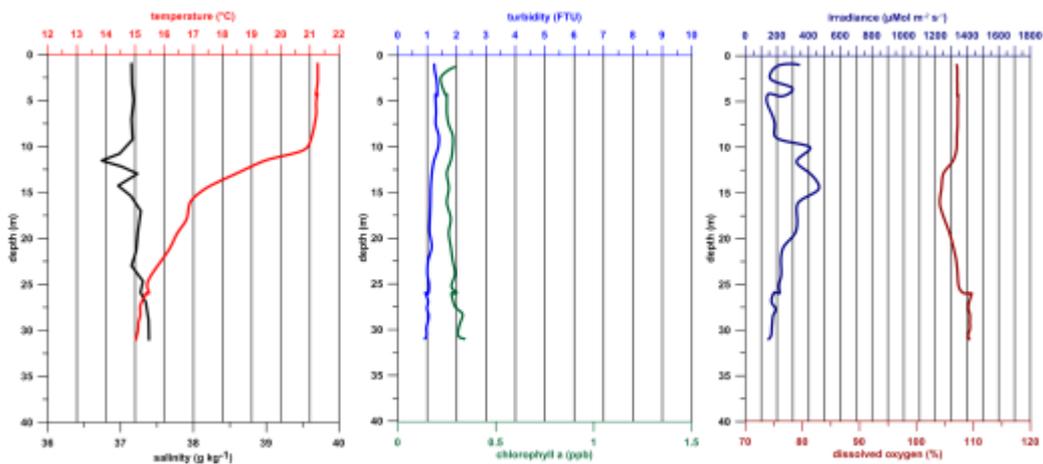
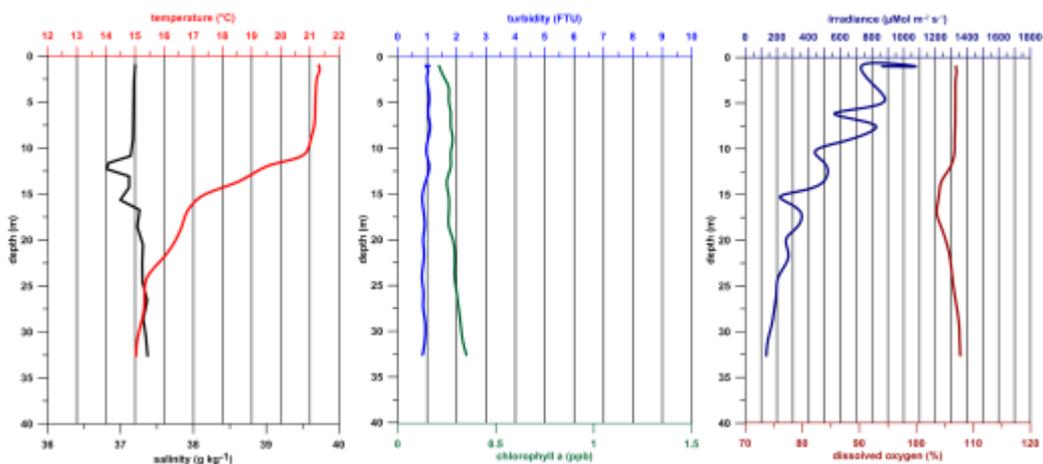
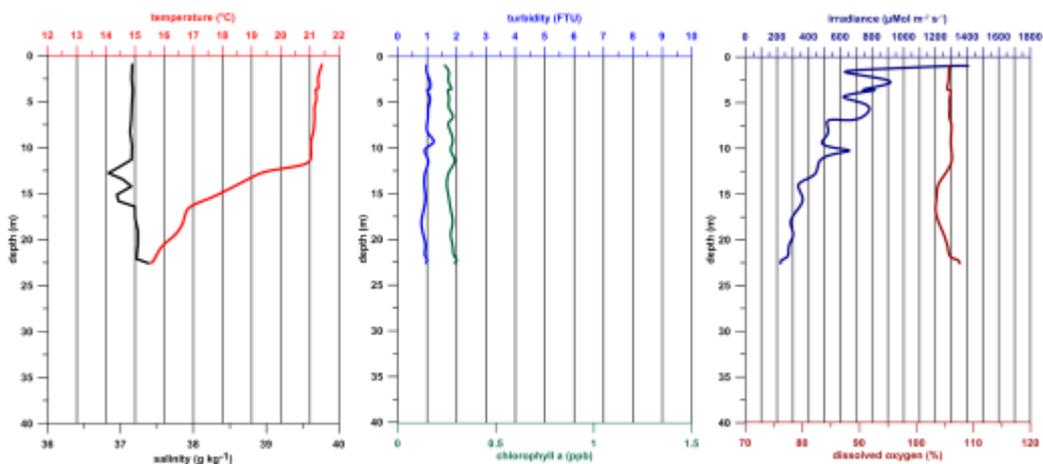
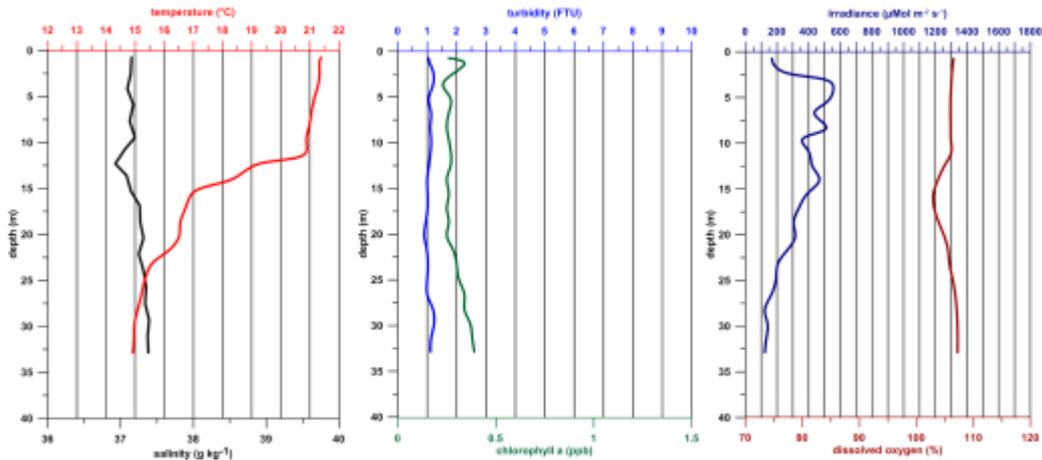
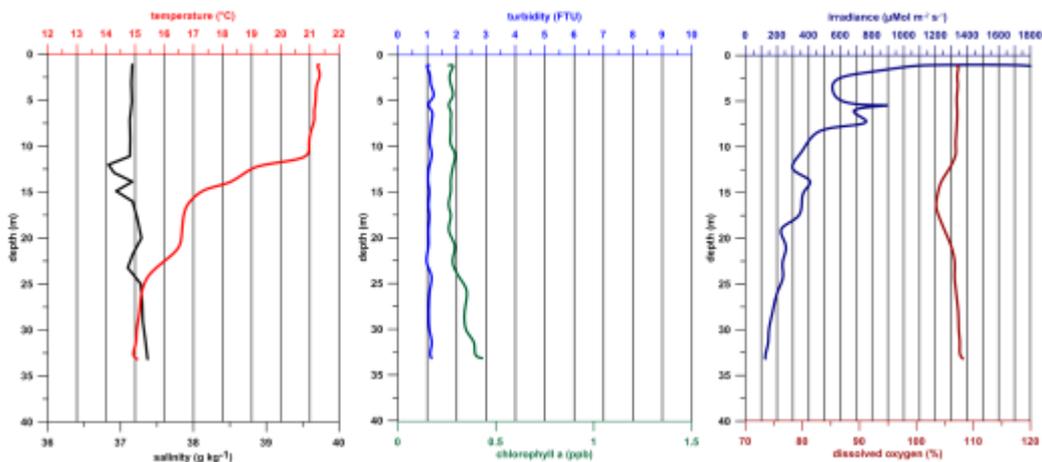
Tutti i parametri presentano andamenti nella norma, in concordanza con quanto riportato nei giorni scorsi. Nessun valore o picco anomalo è stato registrato nelle diverse stazioni monitorate.

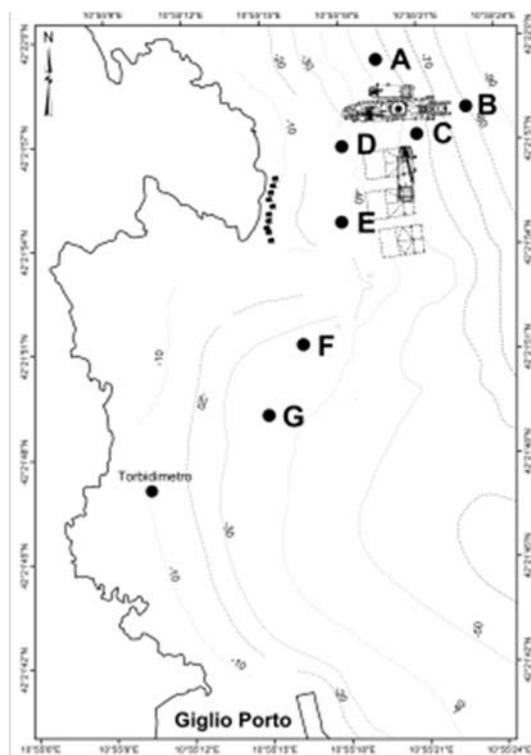
La posizione dei mezzi e delle stazioni di monitoraggio

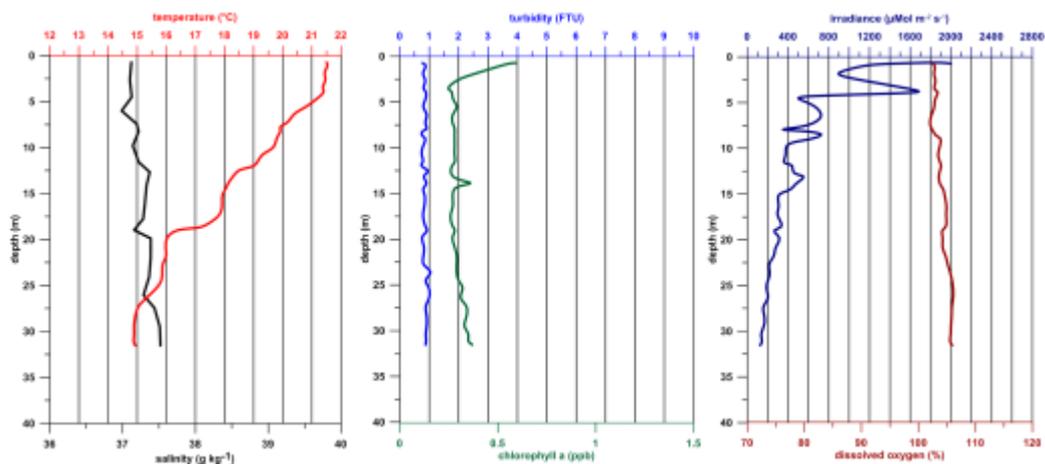
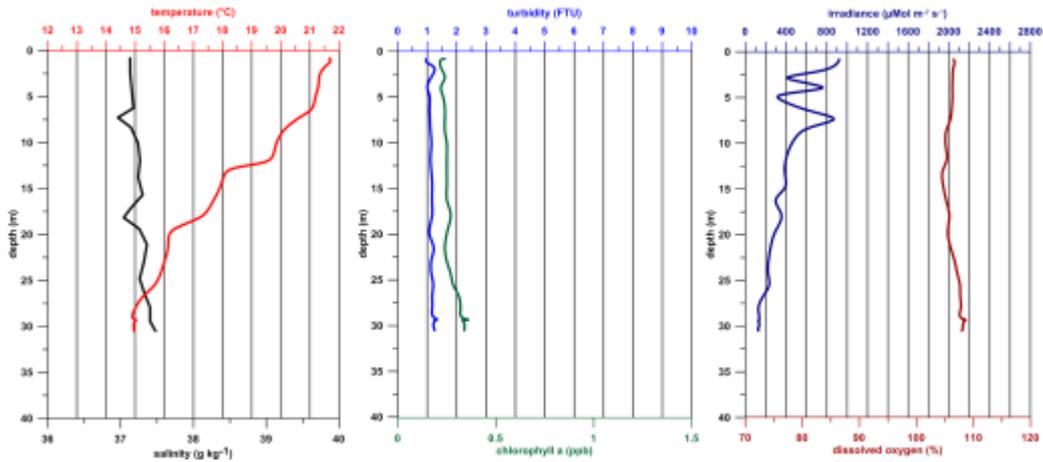
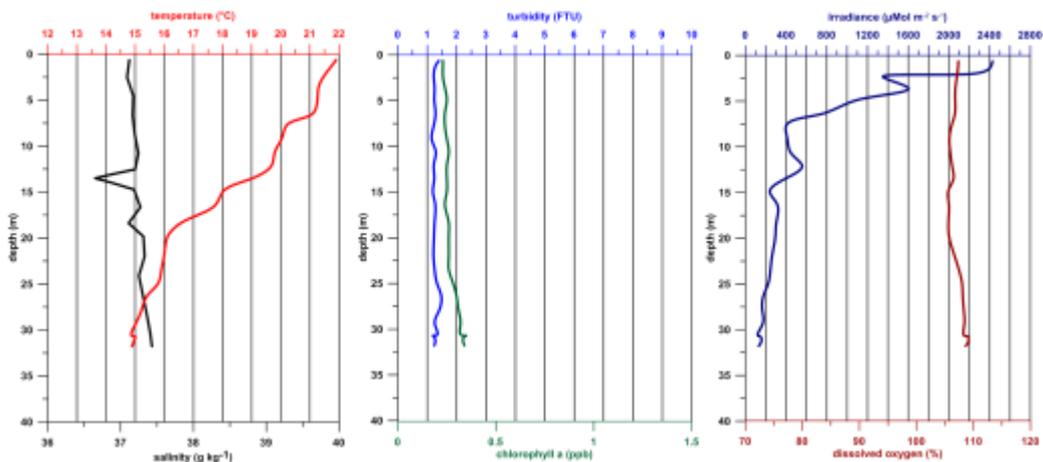
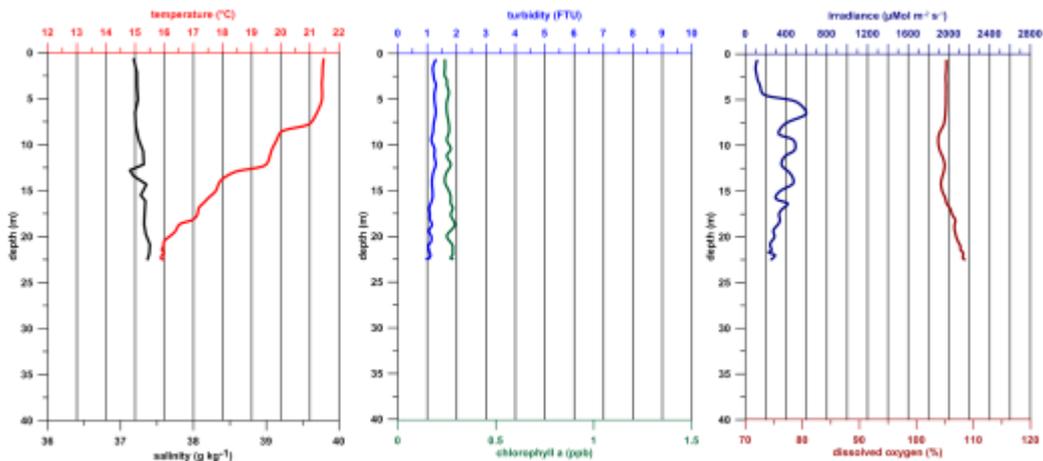
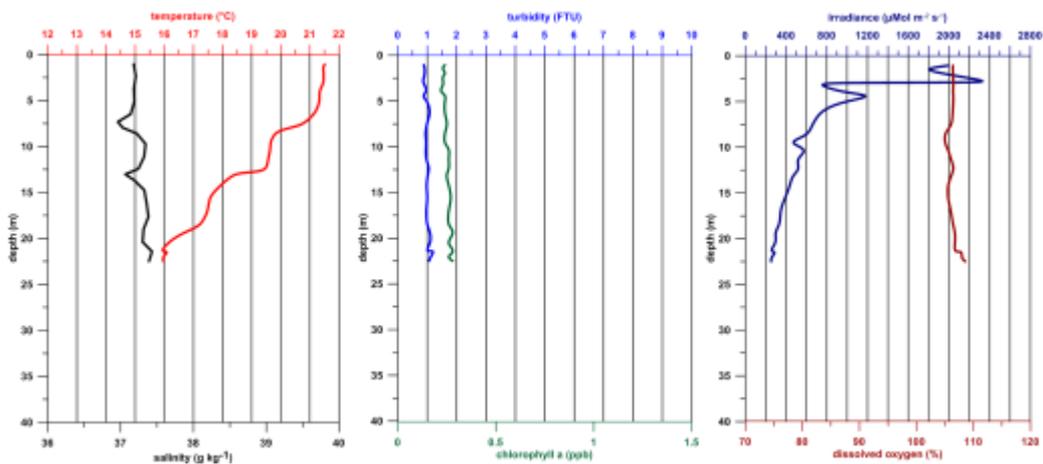
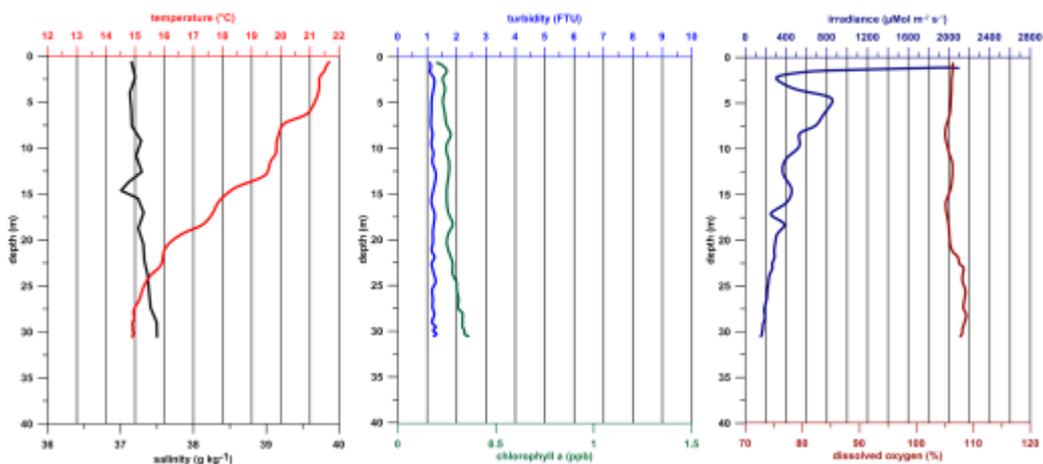
Non si riscontrano anomalie nei valori registrati; nonostante alcune delle misure siano state effettuate proprio in prossimità (circa 20 m) della zona di azione della benna (stazione D).

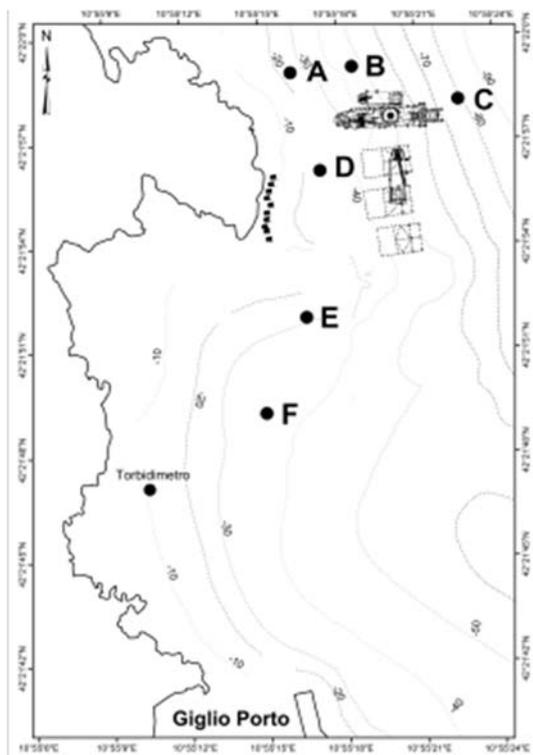
Le 6 stazioni di monitoraggio.

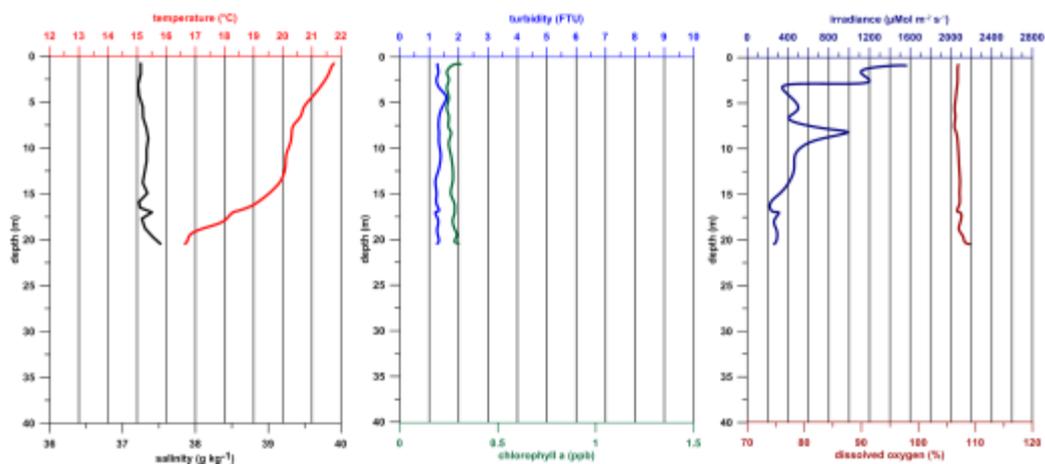
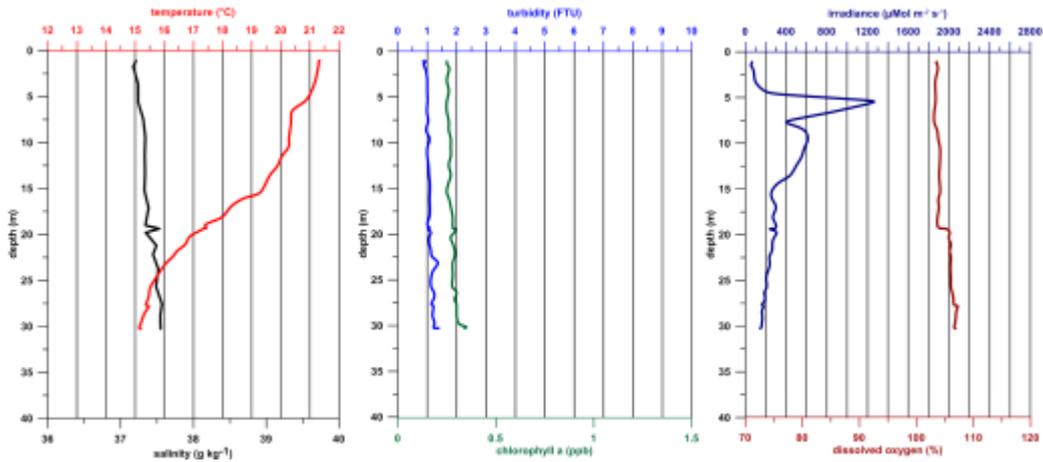
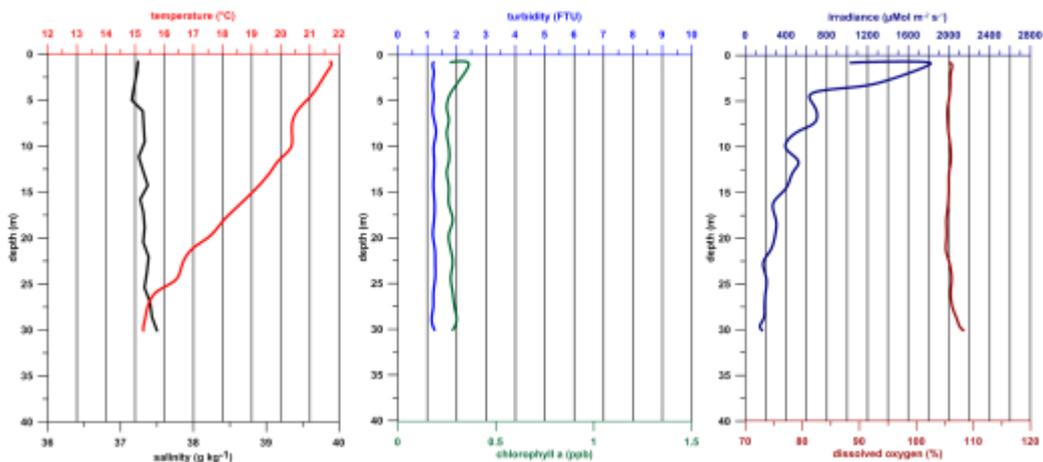
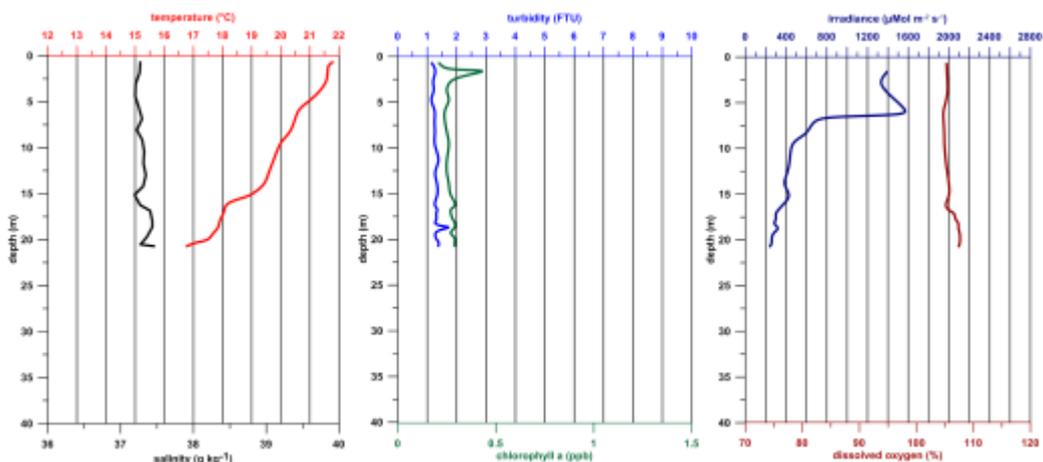
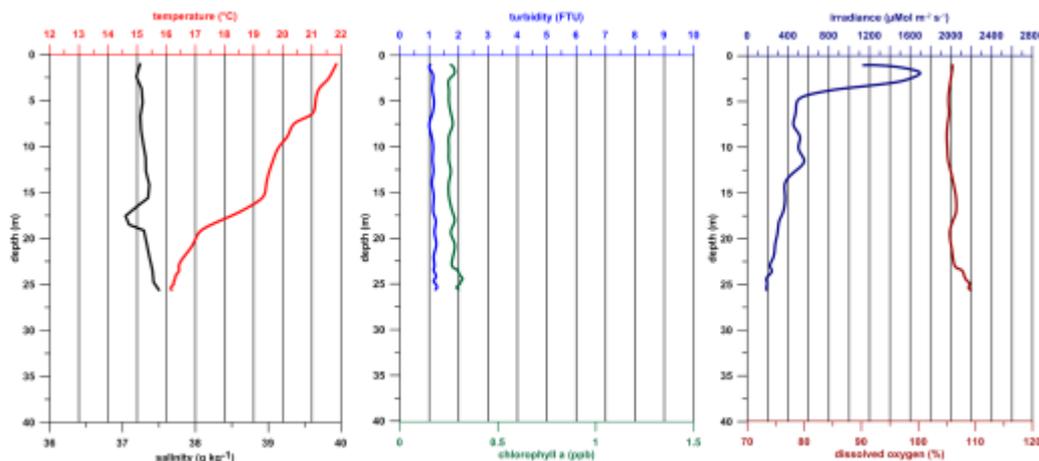
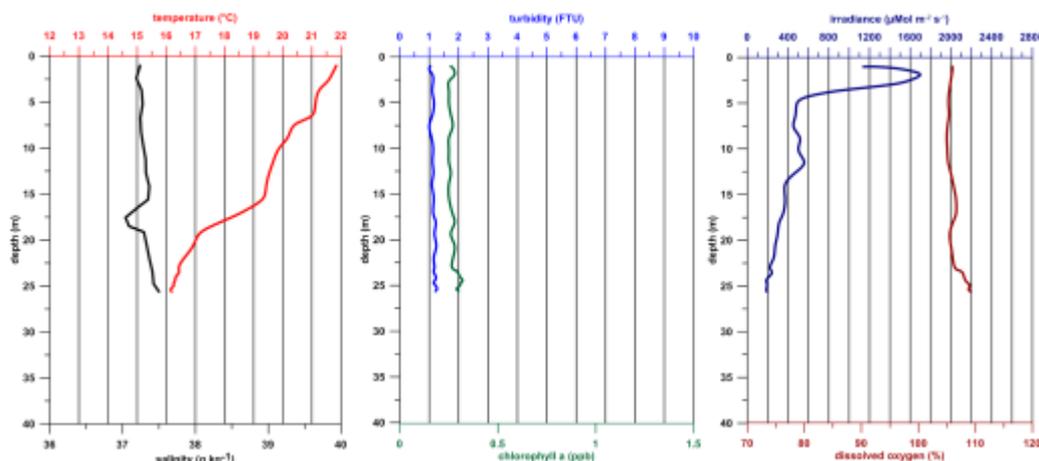
Gli andamenti dei parametri registrati, raffigurati nei grafici sovrastanti, non presentano anomalie.

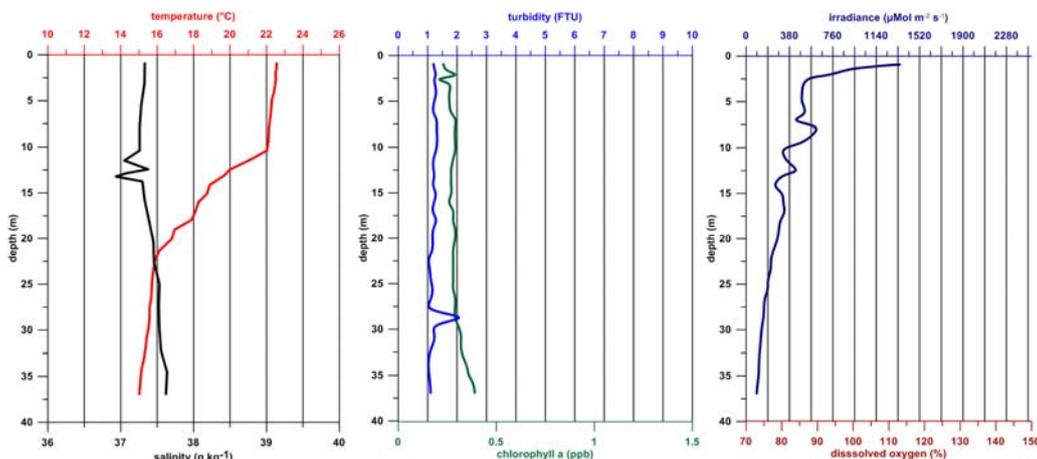
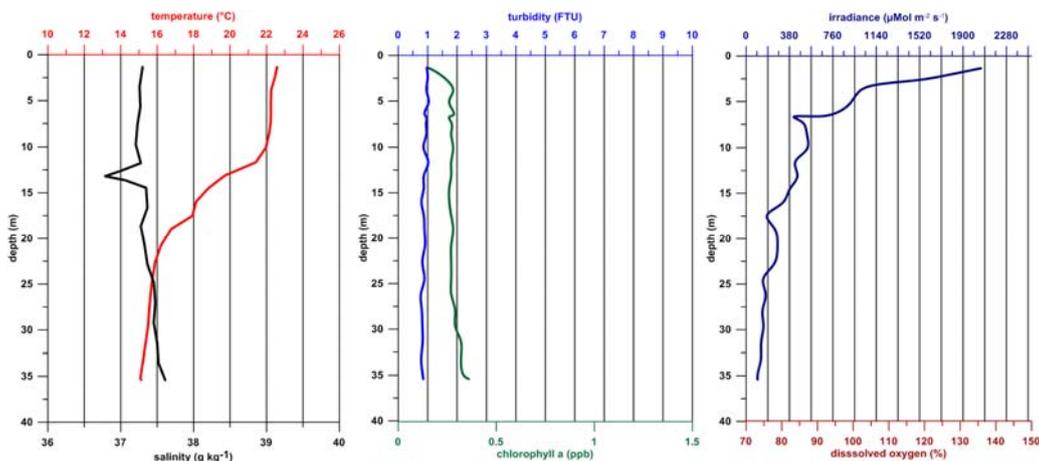
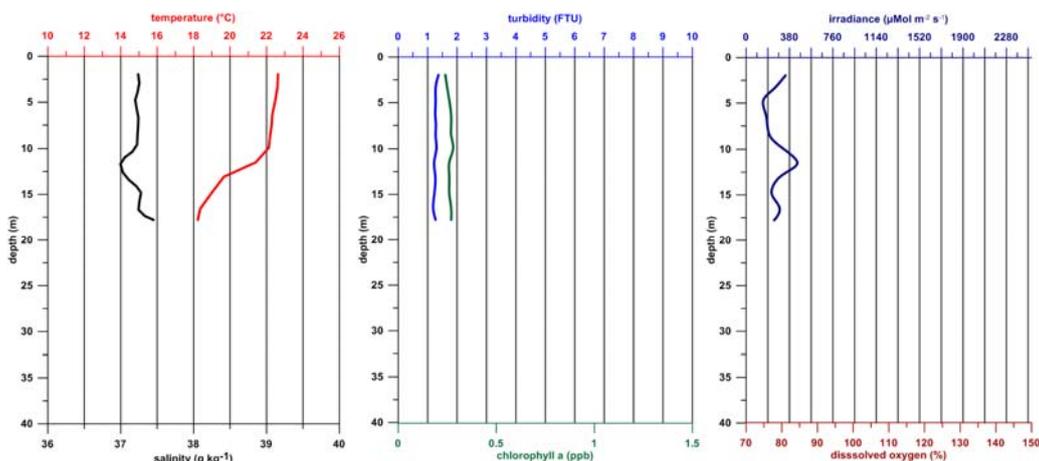
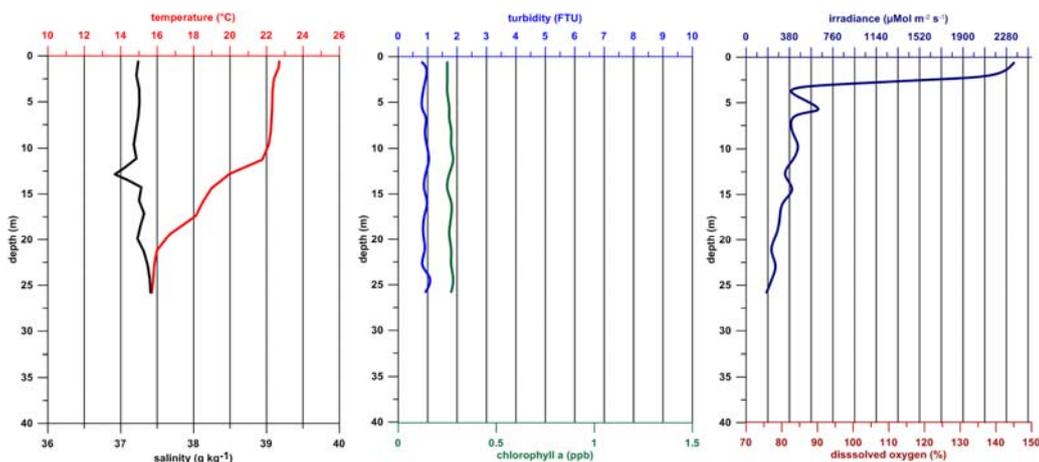
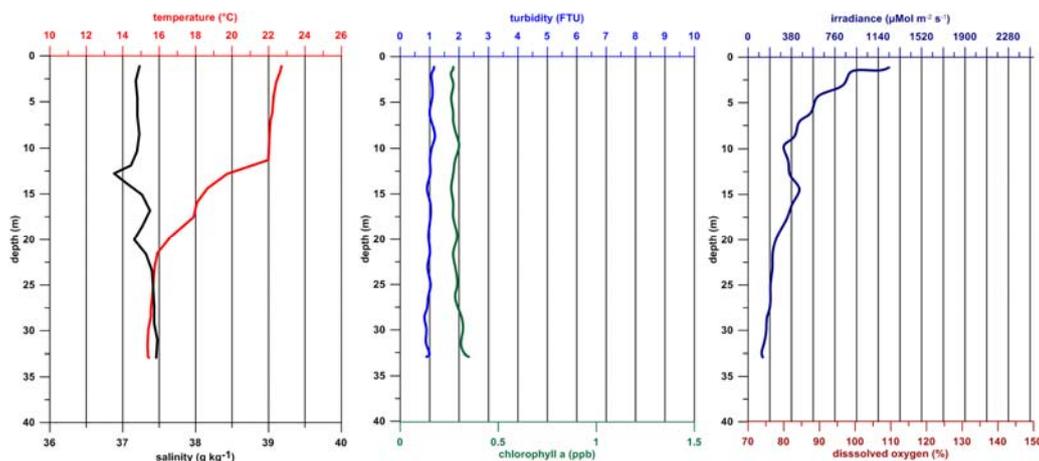
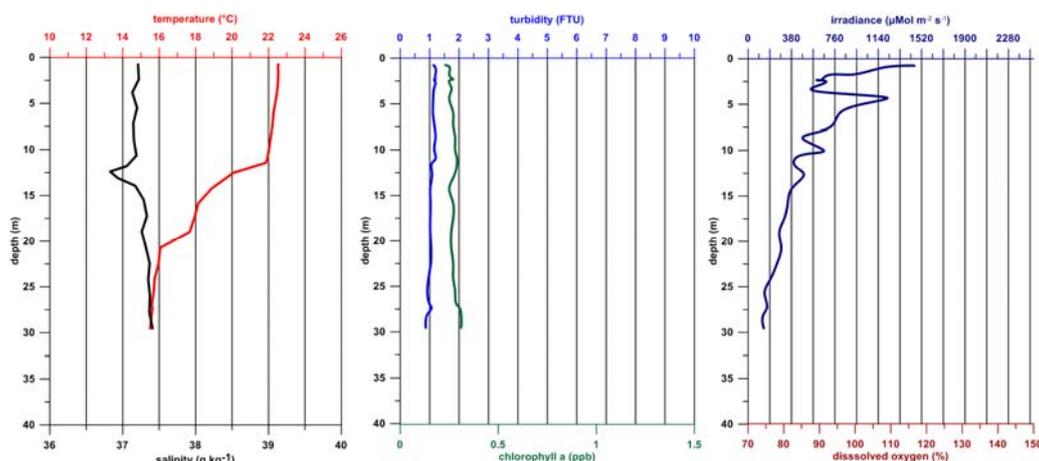
Tutti gli andamenti dei parametri indagati risultano in linea con le medie stagionali e le misure dei giorni scorsi; nessuna anomalia è stata riscontrata.
