<b>PROJECT</b> <b>WP9 SITE REMEDIATION PROJECT</b>	<b>COMPANY</b>

Doc. n. RMAO 11: 1 – 15 giugno 2015	Rev 00

# RAPPORTO MONITORAGGIO AMBIENTALE PER L'OSSERVATORIO

**N#011: Periodo 1 – 15 Giugno 2015**

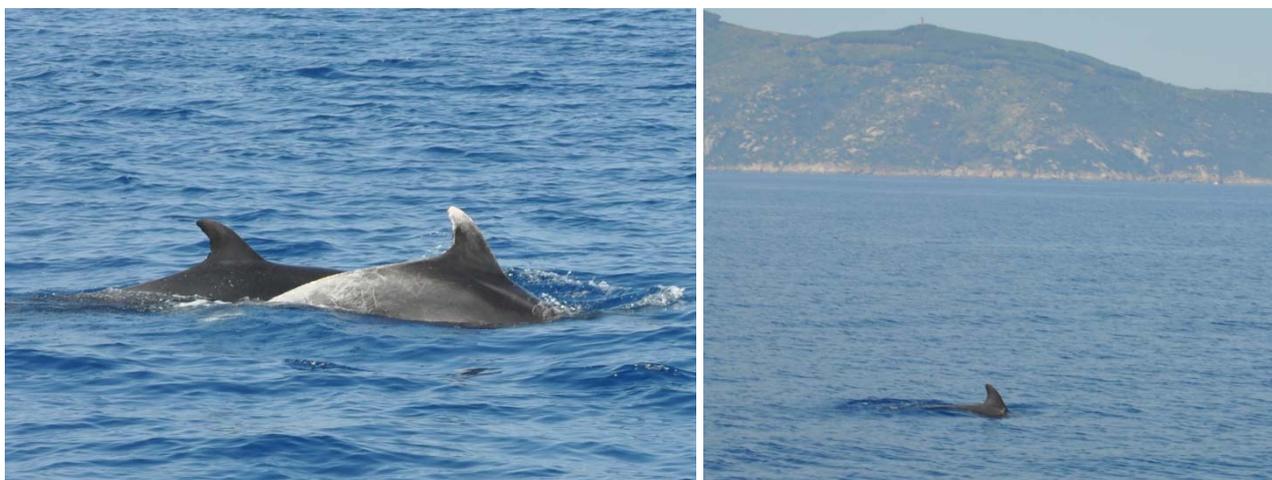
Tursiopi avvistati durante il periodo di monitoraggio mattutino il 07.06.2015.

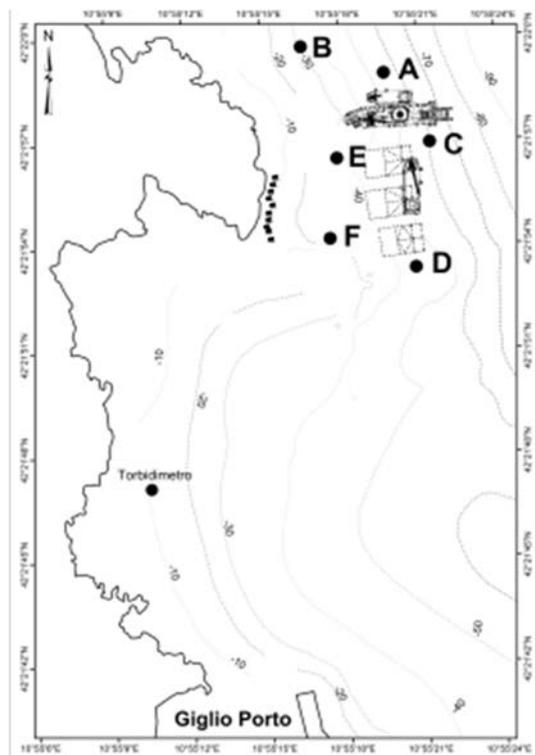
Le stazioni disposte intorno ai mezzi nell'area di cantiere

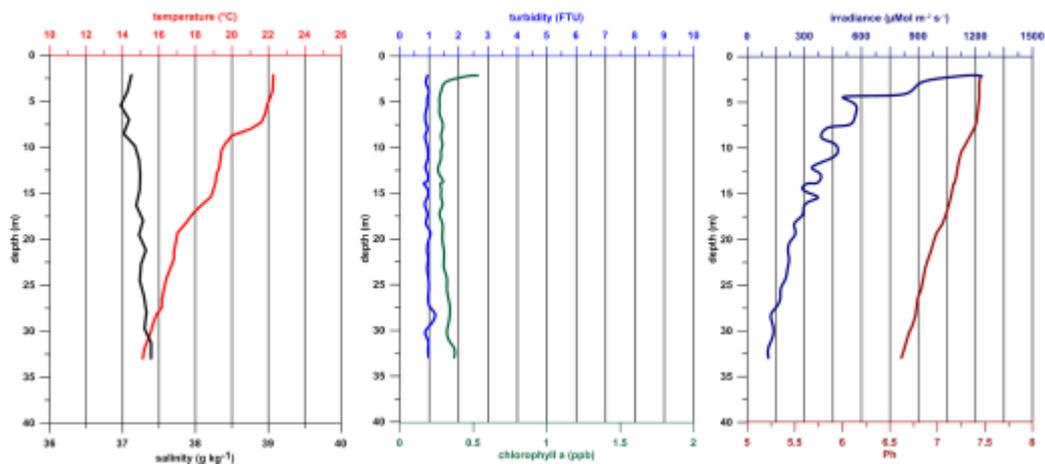
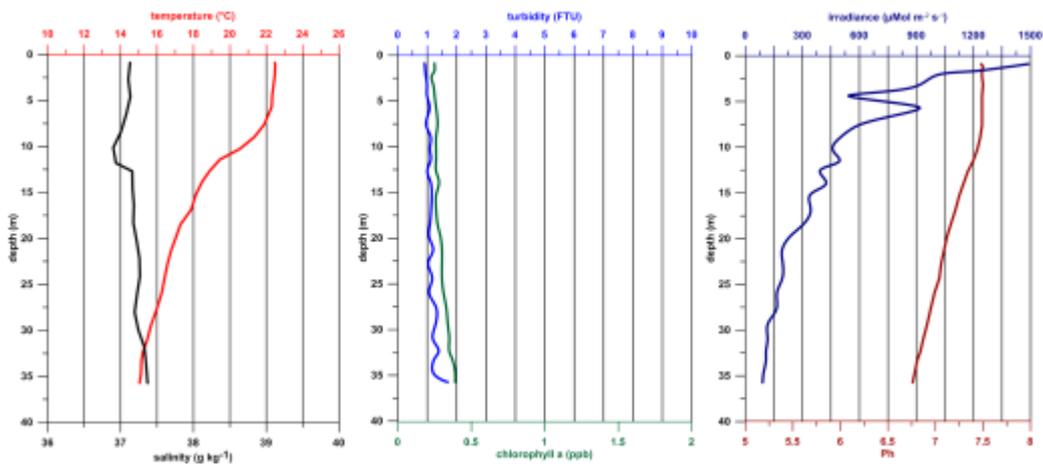
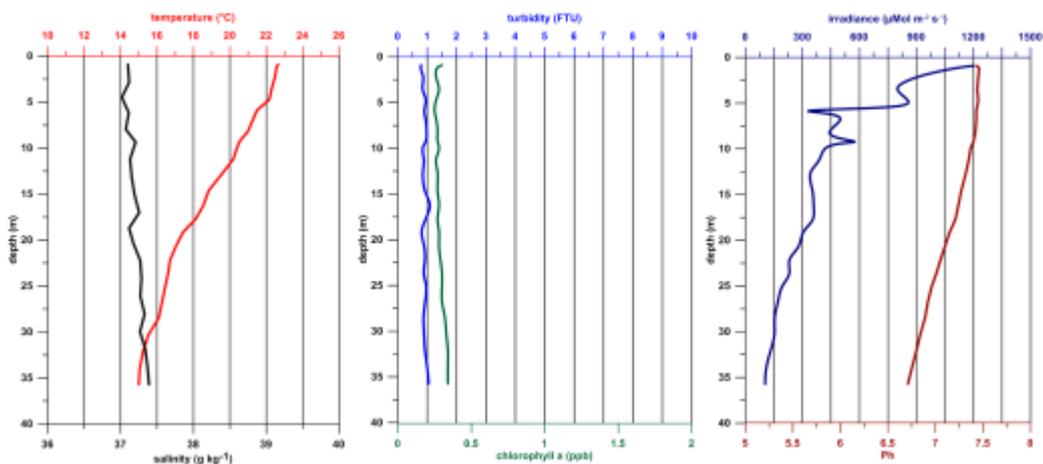
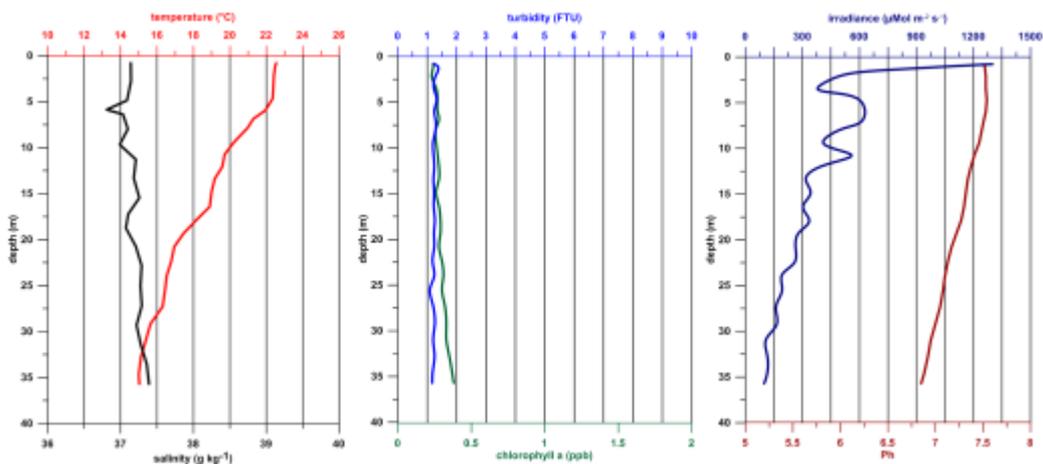
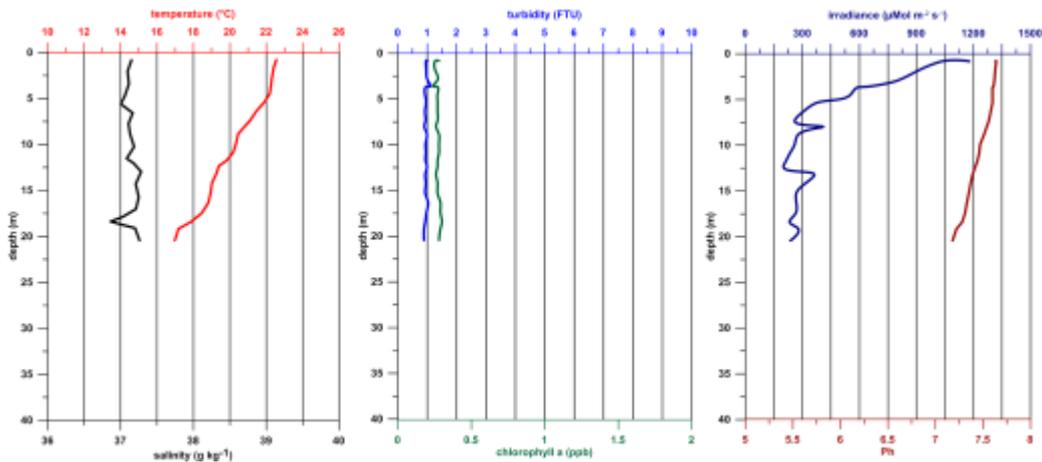
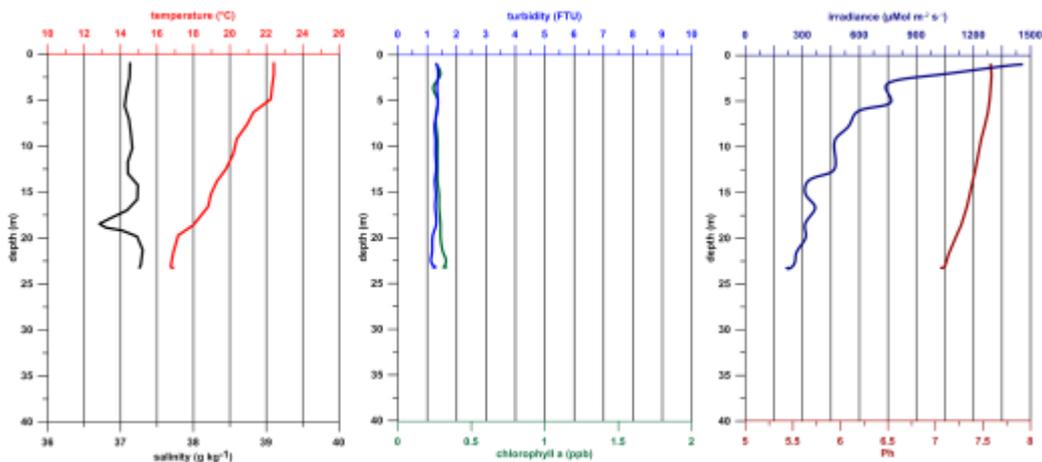
Gli andamenti dei parametri misurati non evidenziano alcun tipo di anomalia nelle acque riconducibile ai lavori di rimozione dei grout bags o legata al taglio delle piattaforme.

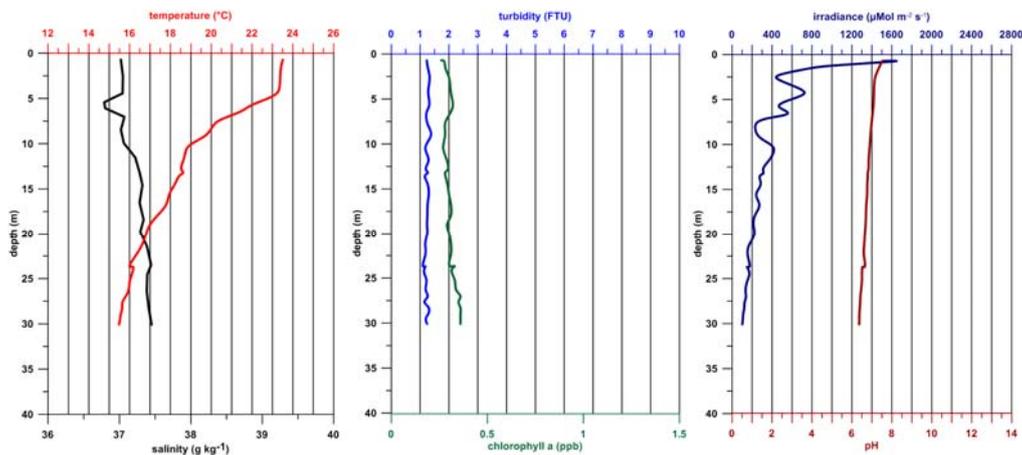
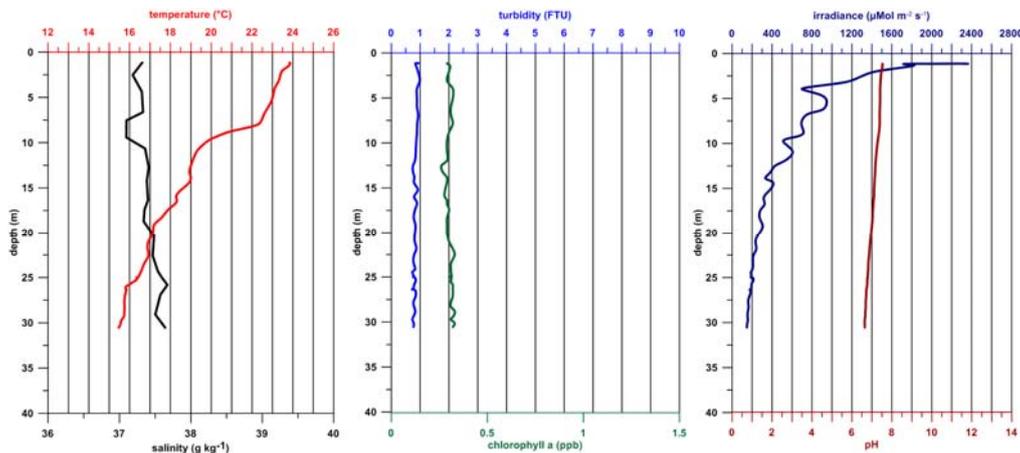
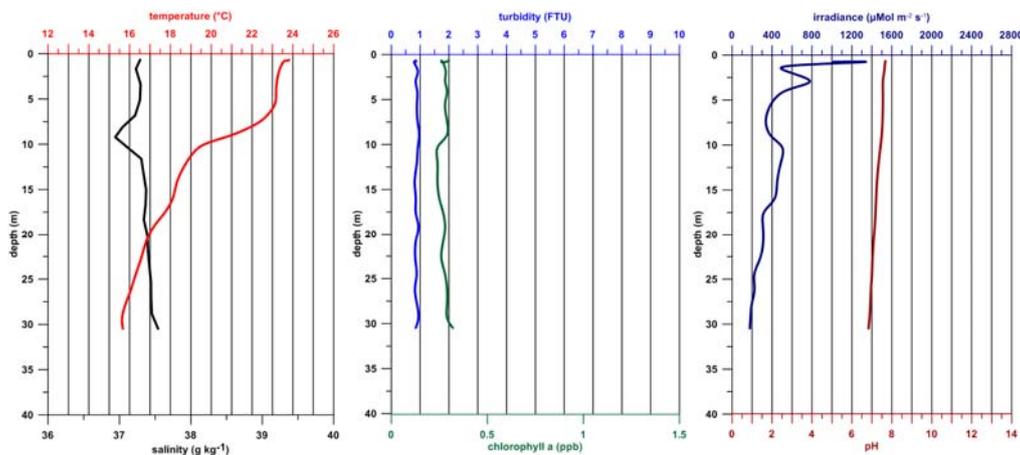
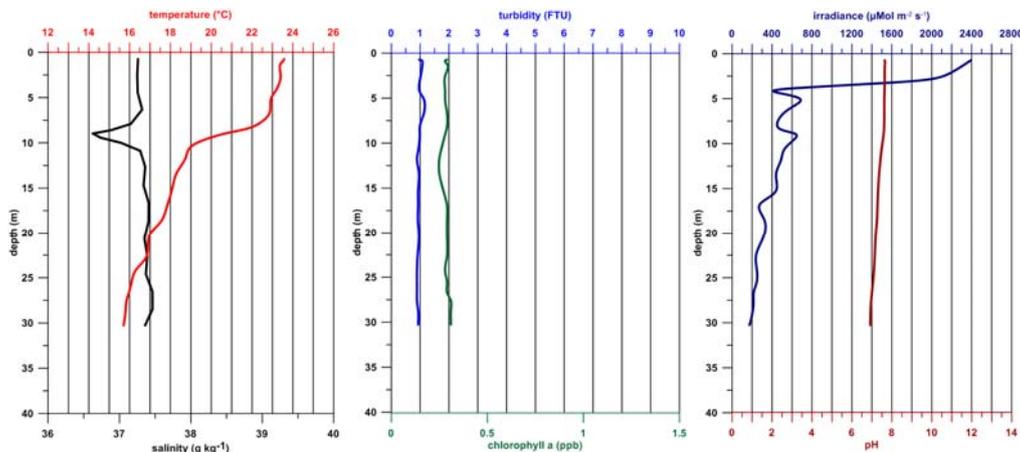
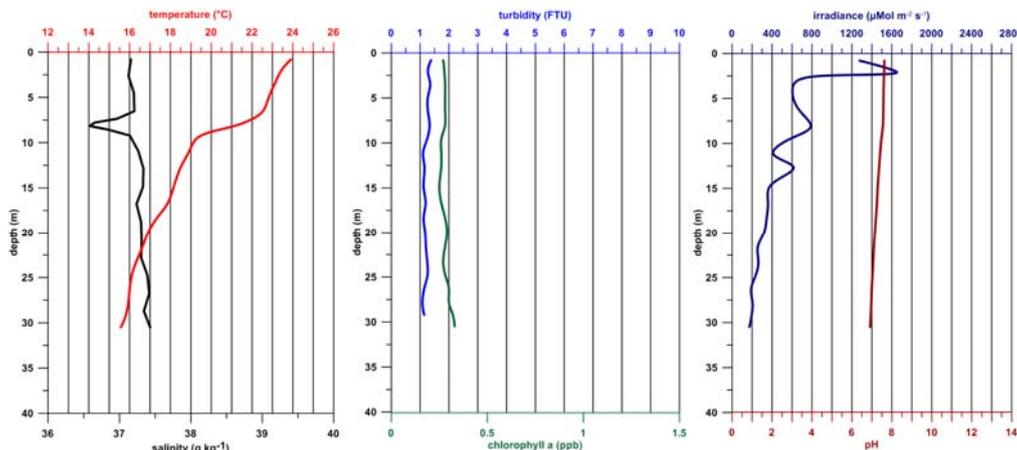
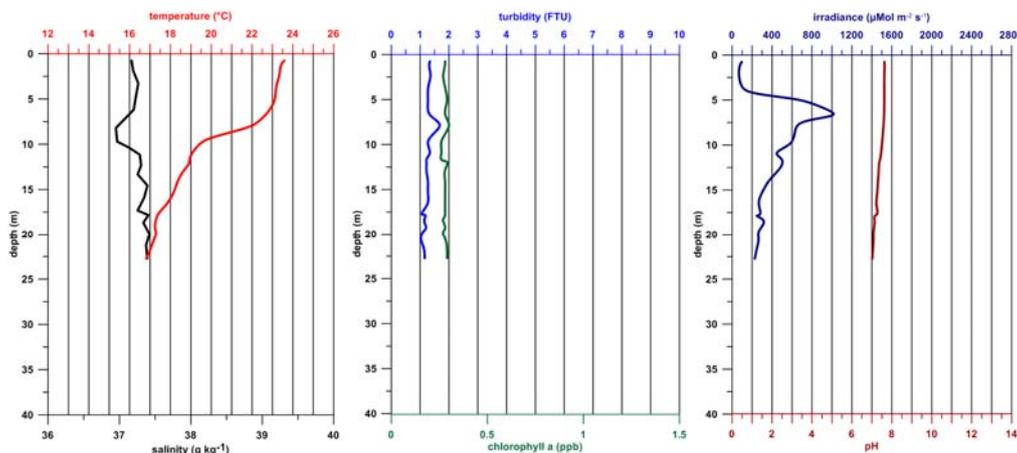
Proseguono le attività di rimozione dei grout bags, mentre il taglio delle piattaforme procede ad intervalli a causa di un malfunzionamento alla macchina. Parallelamente il personale CIBM prosegue il monitoraggio della qualità dell'acqua all'interno dell'area di cantiere. Le stazioni oggi sono state disposte in cerchio all'interno dell'area di cantiere, come illustrato nella figura sottostante. Non si rilevano valori anomali per nessun parametro misurato, in particolare la torbidità non mostra anomalie, segnando valori compresi tra 0.7-1.3 FTU in tutti e 6 le stazione monitorate.

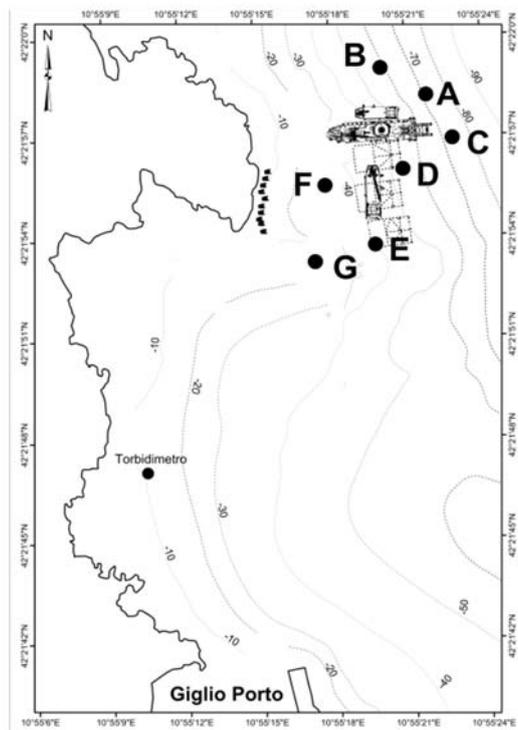
Le sette stazioni monitorate oggi con la sonda multiparametrica portatile
