N. 04 14/02-28/02/15	Rimozione Costa Concordia WP9 - Fase Ripristino Fondali Relazione Quindicinale

Redatta da: CIBM Livorno -Sapienza Università Roma	Luogo: Isola del Giglio	Data: 28/02/2015
Titolo: Attività di monitoraggio ambientale 14 – 28 febbraio 2015		
Versione: 1	Redatta per Osservatorio

Isola del Giglio, 14 - 28 febbraio 2015

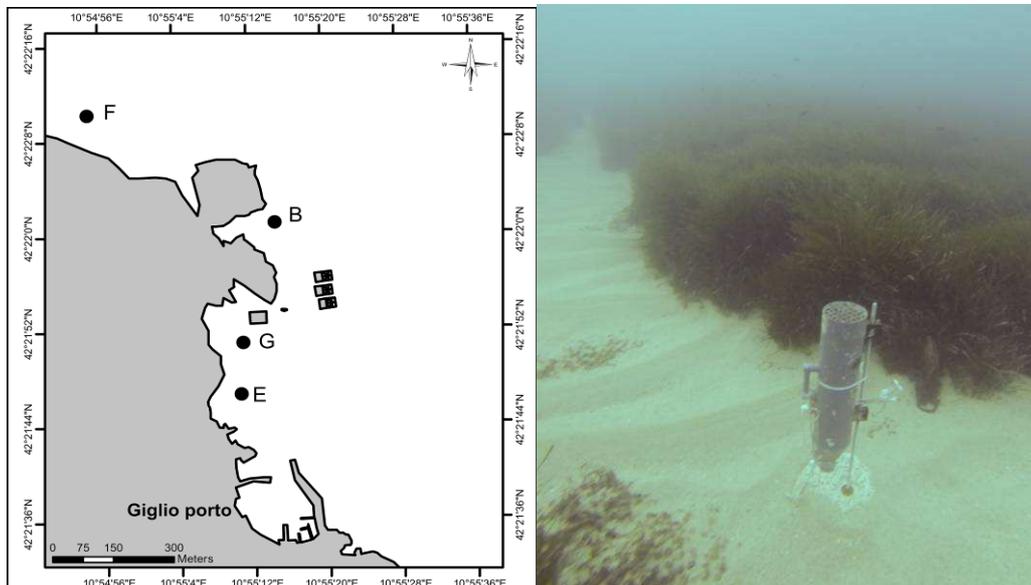
Stand-by meteo. Il pontone torna in zona scoglio della Gabbianara in mattinata. Alle ore 16.00 si è proceduto allo spostamento della trappola denominate "G" in area di cantiere, trovata abbattuta, in quanto soggetta all'azione degli ormeggi e alle operazioni dei diversi mezzi. La nuova posizione della trappola (42°21'51.354"N - 10°55'10.77"E) è riportata nella figura sottostante.

Posizione aggiornata delle trappola denominata “G”

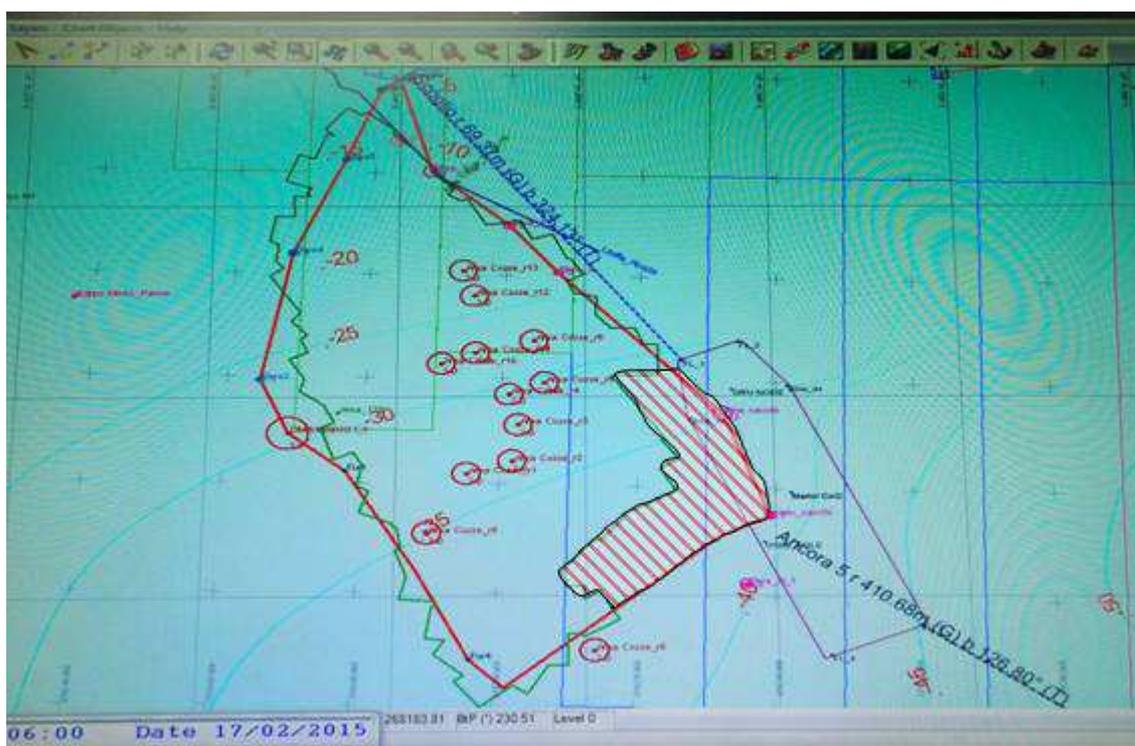
Come hanno evidenziato le immagini ROV, è stata rilevata la presenza di mitili morti in prossimità del margine sud-sud-est, a profondità comprese tra 30 e 38 m circa. Quest’area è ancora da ripulire e non presenta *Posidonia*. Un’area con mitili è stata rilevata anche al di fuori della zona rossa teorica stabilita ad inizio operazioni. Il resto del perimetro sembra essere pulito dai mitili. All’interno dell’area pulita sono state invece rilevate zone sparse e di diverse dimensioni ancora con presenza di valve di mitili. Le aree sono state marcate, come evidenziato nella cartina sottostante, e presentano una superficie variabile tra 1 e 15 mq. La restante area (delimitata in verde) appare pulita, e la *Posidonia* presente sembra essere in discrete condizioni.

Buona la situazione dei debris, completamente rimossi dall'intera area evidenziata in verde nella cartina.

L'area teorica (linea rossa) con presenza di mitili stabilita all'inizio delle operazioni di pulizia. L'area ripulita fino ad oggi (linea verde). Cerchiati in rosso i punti, all'interno dell'area già pulita, in cui sono presenti ancora valve di mitili e un punto a sud, esterno all'area rossa teorica e a quella verde già pulita. In tratteggiato rosso l'area ancora da ripulire.

Nel pomeriggio sono riprese le operazioni di aspirazione dei mitili al centro dell'area rossa nella cartina sopra riportata, nelle zone individuate durante il survey di questa mattina. Fino alle ore 20:00 sono state completate altre 5 aree.

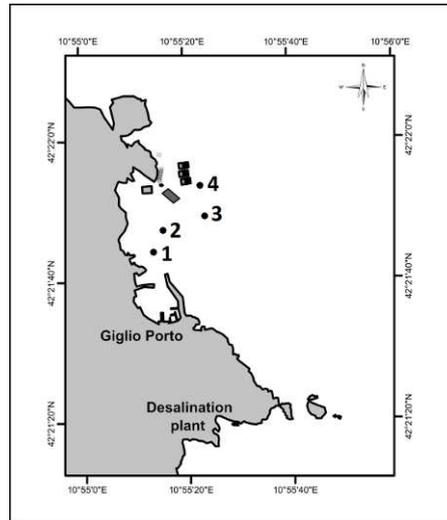
Prosegue il monitoraggio delle attività di rimozione dei mitili dal fondale. Effettuate misure con la sonda multiparametrica nelle stazioni riportate nella figura seguente. I parametri Temperatura, Salinità, Clorofilla, % Ossigeno disciolto sono risultati nella norma. Leggermente più elevati i

valori della Torbidità a causa delle piogge e del mare mosso dei giorni scorsi che hanno reso l'acqua torbida.

Posizione dei 4 siti in cui sono avvenute le misure tramite sonda multiparametrica

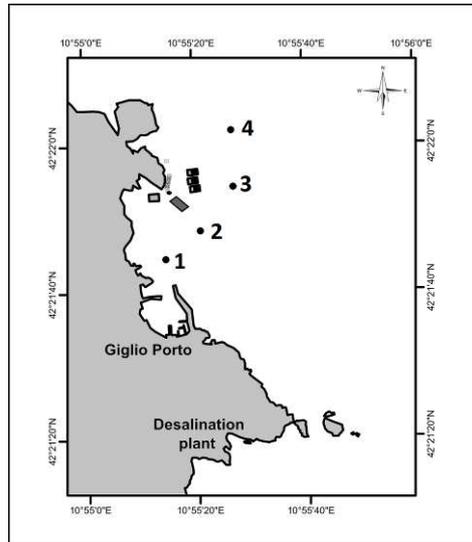
sonda multiparametrica in 4 stazioni, come riportato nella figura sottostante; di seguito vengono graficati i valori dei parametri misurati.

Posizione delle 4 stazioni investigate

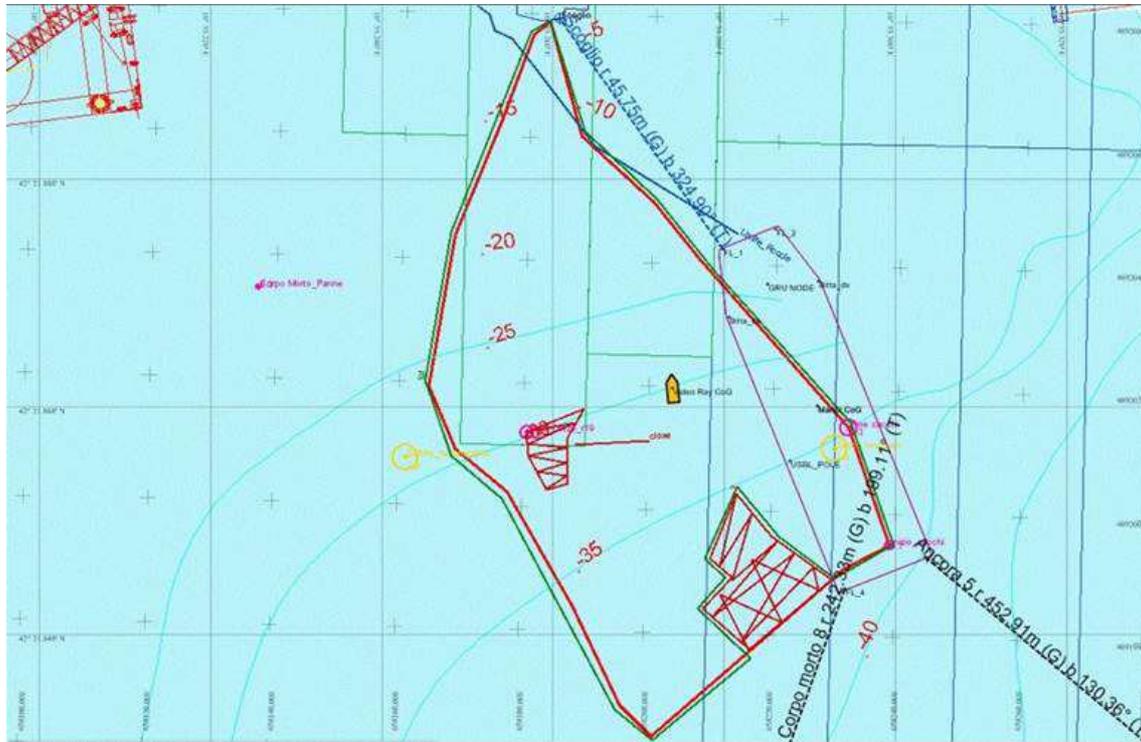
Inoltre, è stata effettuata (tra le 16:00 e le 17:00), con il ROV del Mario I, un'ispezione dell'area dove è in corso la pulizia dai mitili. Il ROV è stato calato in prossimità del costone roccioso di Punta della Gabbianara, alla profondità di circa 13 m; si è poi proceduto in senso orario lungo il perimetro dell'area teorica da pulire (la linea rossa nella fotografia sottostante) per verificare la presenza di eventuali zone ancora da pulire. In seguito si è proceduto anche all'interno dell'area teorica, visionando il fondale a varie profondità, dalla zona più profonda, risalendo man mano verso quelle più superficiali. Le riprese effettuate hanno evidenziato la presenza di mitili morti in prossimità del margine sud, a profondità comprese tra 35 e 39 m circa: tale area risulta ancora da ripulire. Un'altra area che dovrà essere oggetto di pulizia è stata localizzata al centro dell'area teorica, ad una profondità di circa 30 m. All'interno delle aree già pulite sono stati identificati e marcati alcuni spot di pochi m² di superficie interessati dalla presenza di valve di mitili. La figura mostra lo stato delle attività alle ore 18:30. In serata gli spot isolati sono stati puliti, rimangono tuttavia le due aree più estese. Dall'inizio dell'attività sono state pulite dai mitili 254 aree.

L'area teorica (linea rossa) con presenza di mitili stabilita all'inizio delle operazioni di pulizia. L'area ripulita fino ad oggi (linea verde). Le linee rosse evidenziano le sue aree ancora interessate dalla presenza di valve di mitili (aggiornato alle h. 18:30).

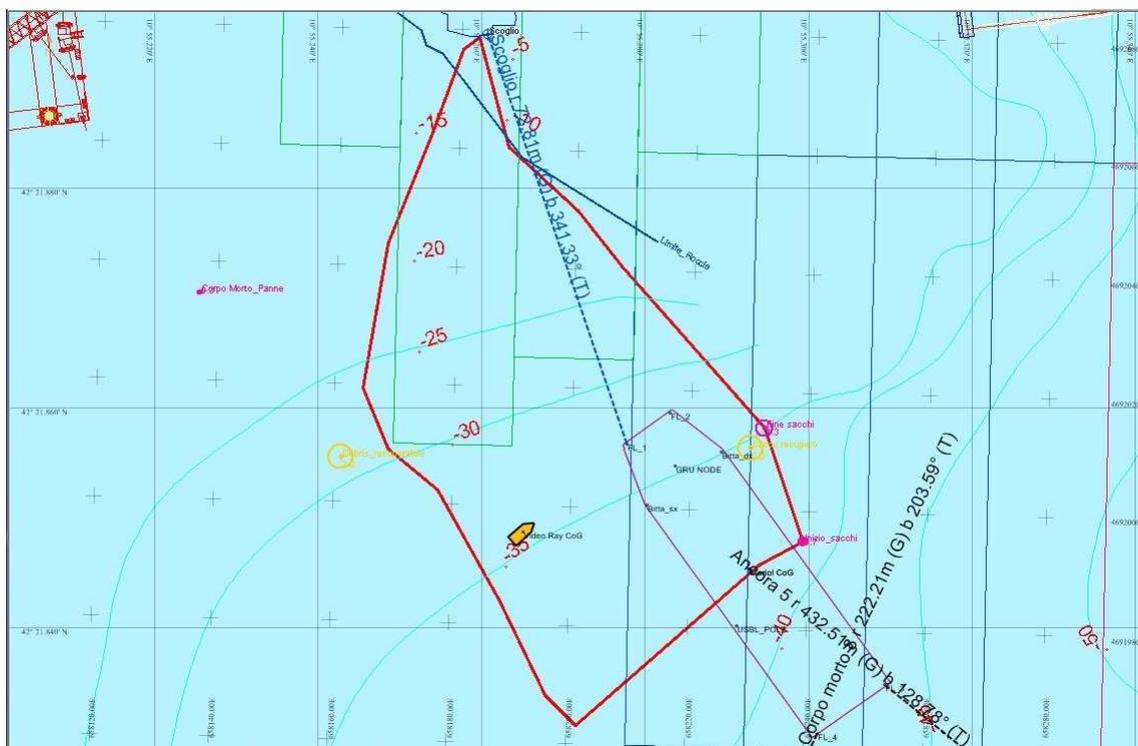
La rimozione dei Mitili è proseguita fino alle 15:30, quando è stata completata la pulizia anche nelle aree evidenziate dal survey di ieri. Come illustrato nella figura sottostante, le zone ultimate coincidono con l'area teorica. In seguito alla conclusione della pulizia dell'area teorica, si sta procedendo all'organizzazione del survey di valutazione, come concordato con l'Osservatorio.

L'insieme delle aree pulite esattamente sovrapposto con l'area teorica (linea rossa)

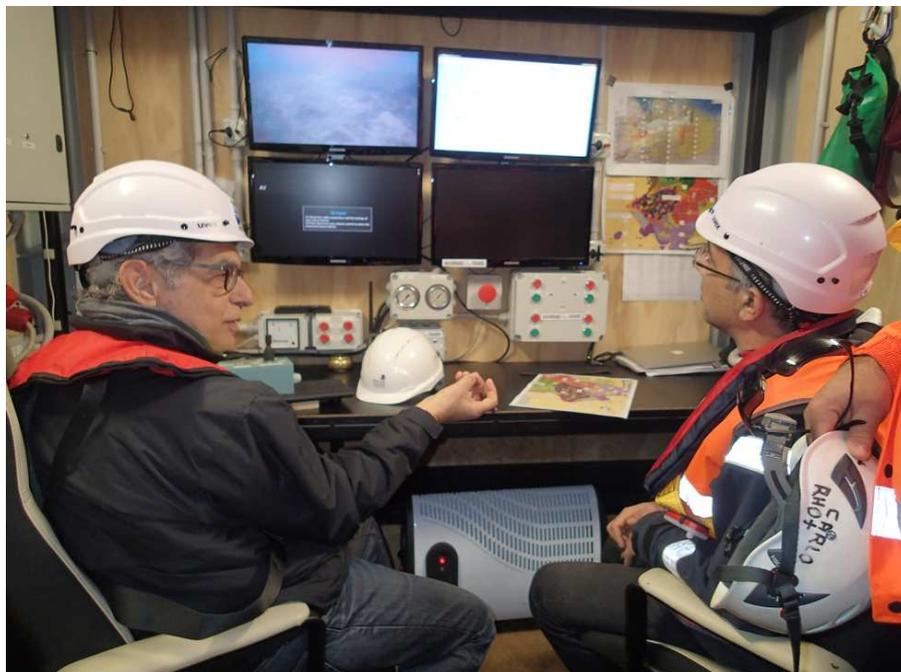
Al monitor posizionato a bordo del Mario Primo di seguono le operazioni di ispezioni dei fondali tramite ROV
