**RELAZIONE SULL'ANALISI E VERIFICA STRUTTURALE DEI
MANUFATTI ESISTENTI DEL TORRENTE CARRIONE A CARRARA
- TRATTO 07 -**

Progetto: Studio di Fattibilità
Commessa: C15003
Cliente: REGIONE TOSCANA - Direzione Difesa del Suolo e Protezione Civile
Oggetto: Analisi Strutturale dei Manufatti di Contenimento Laterali e Trasversali del torrente "Carrione". Valutazione dello Stato Attuale e Proposte di Intervento.
N. Elaborato: 02.RG.04.07

Dare una valutazione in merito al margine di sicurezza dei manufatti arginali in destra e sinistra idrografica del torrente Carrione nel Comune di Carrara (MS) – Tratto 07.

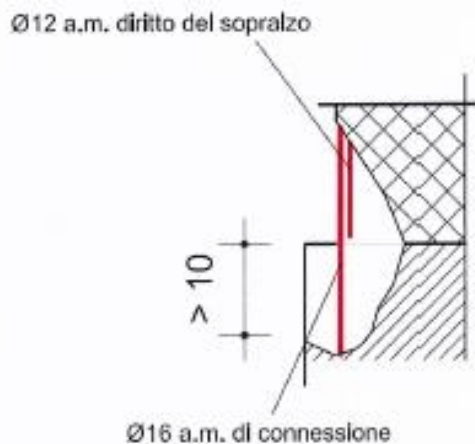
Verifica Ferri di connessione al muro sottostante in cls

Ferri di inghisaggio tra il vecchio muro e il sopralzo = $\Phi 16$ Lancoraggio > 10 cm.

M_{soll} (SLU) = 5,75 kNm

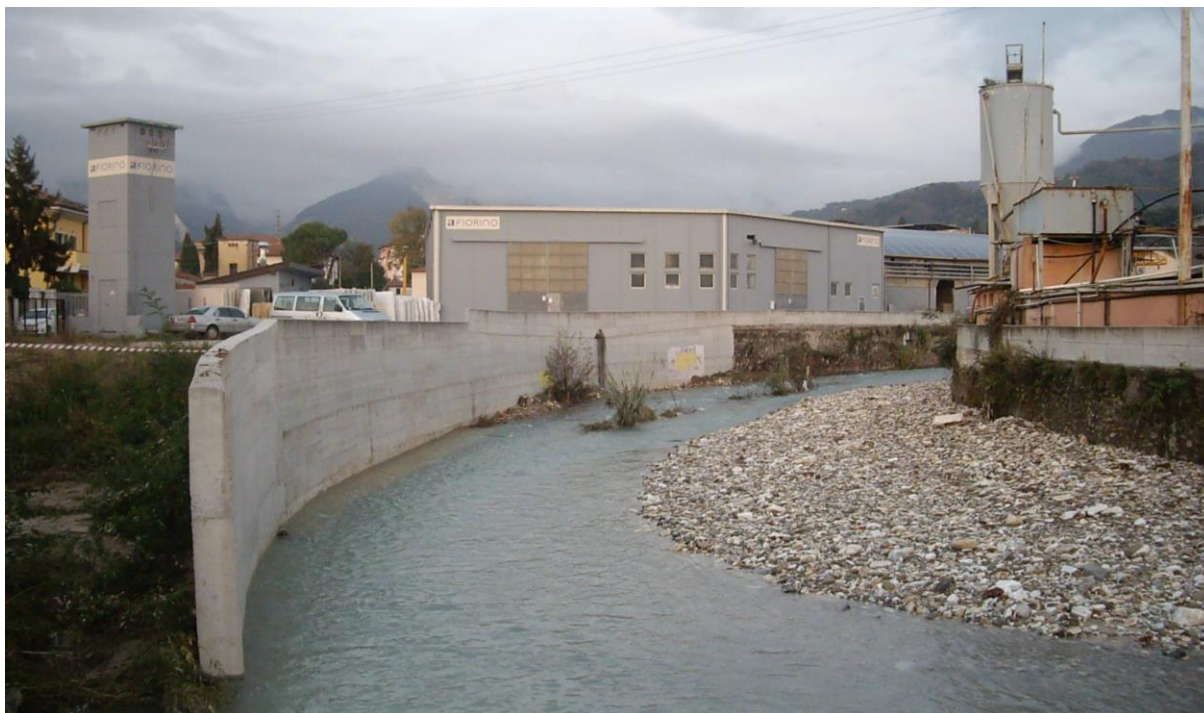
Fig. 16 – Foto Muro

L'area in cui sorge il muro è un'area urbanizzata: sono presenti fabbricati civili e industriali. Sul terrapieno retrostante il muro è presente il piazzale di una segheria dove transitano e sostano mezzi pesanti per il trasporto e lo scarico di blocchi di marmo. Una parte del terrapieno è interessata anche dalla strada via Carriona.

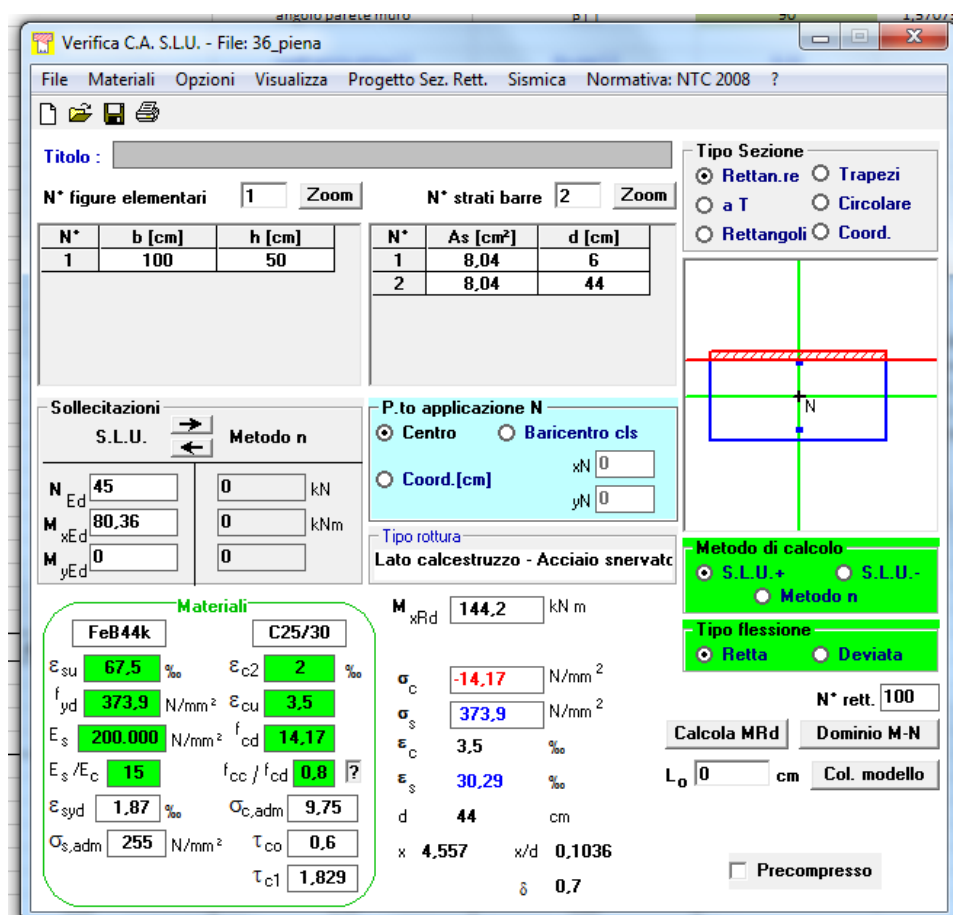
Verifica C.A. S.L.U. - File: 36_piena

$$SLU \rightarrow FS = M_{res}/M_{soll} = 144,2 / 86,34 = 1.7 > 1 \rightarrow OK$$

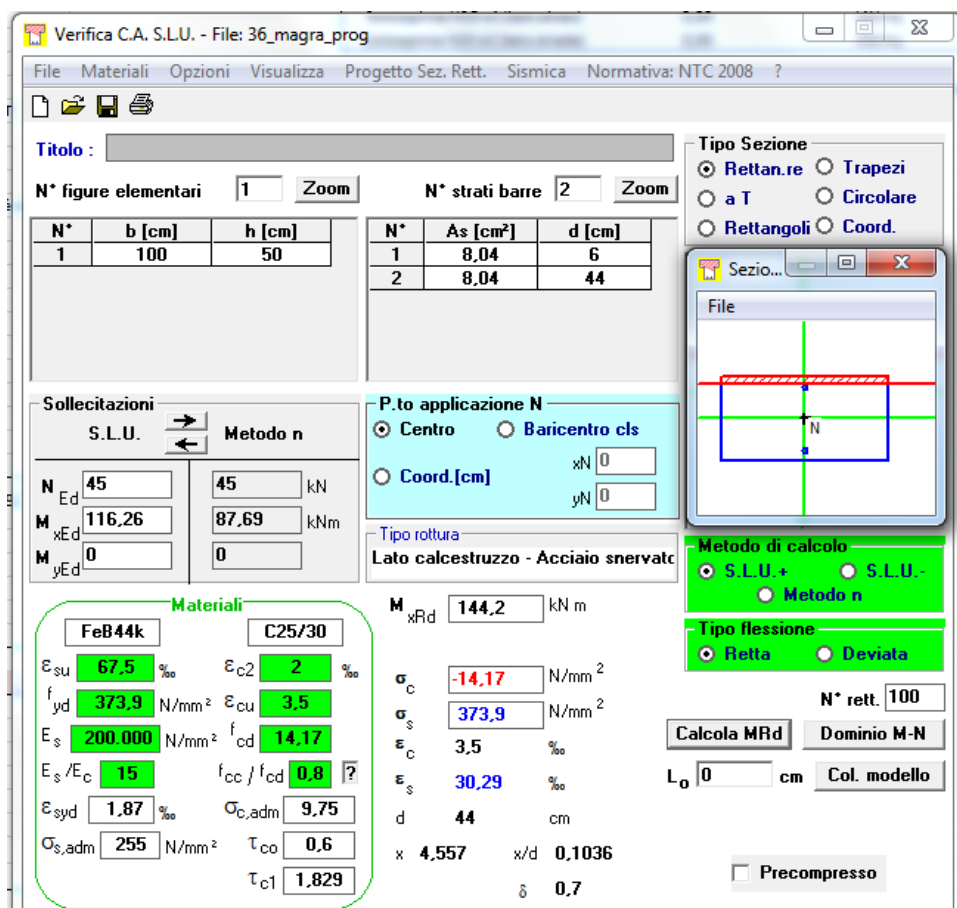
Verifica C.A. S.L.U. - File: 36_magra_prog

$$SLU \rightarrow FS = M_{res}/M_{soll} = 144,2 / 116,26 = 1,2 > 1 \rightarrow \text{OK}$$

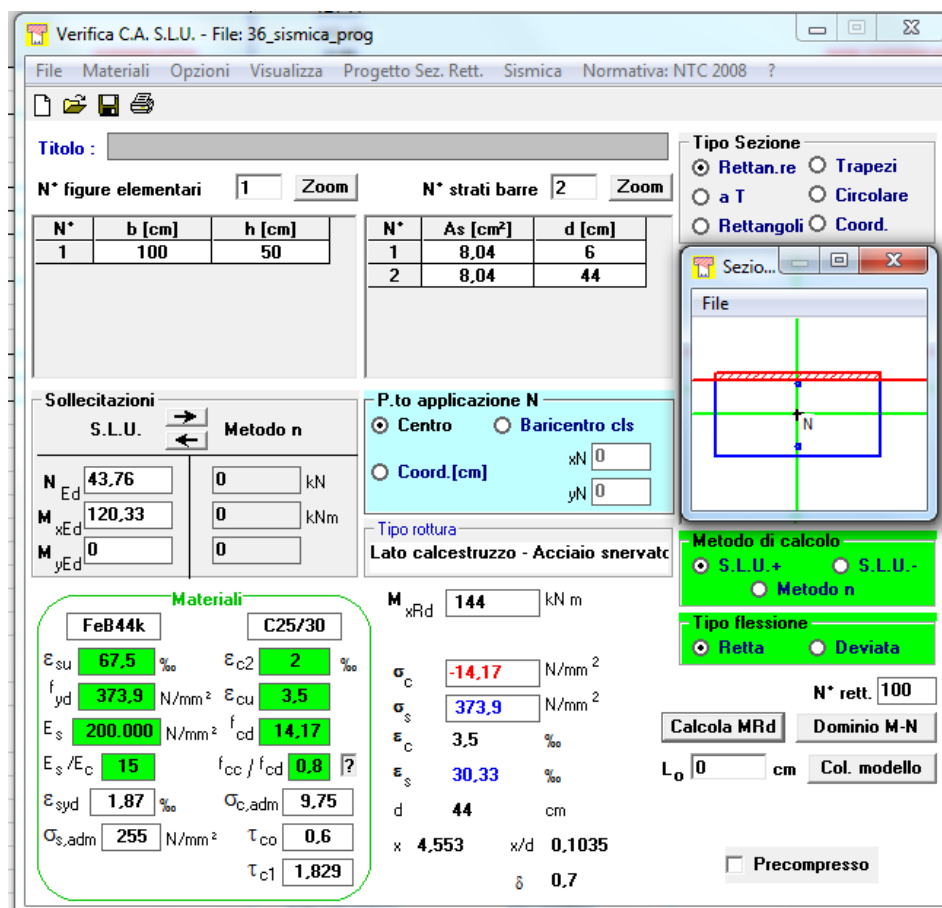
Verifica C.A. S.L.U. - File: 36_sismica_prog

$$SLU \rightarrow FS = M_{res}/M_{soll} = 144 / 120,33 = 1,2 > 1 \rightarrow \text{OK}$$

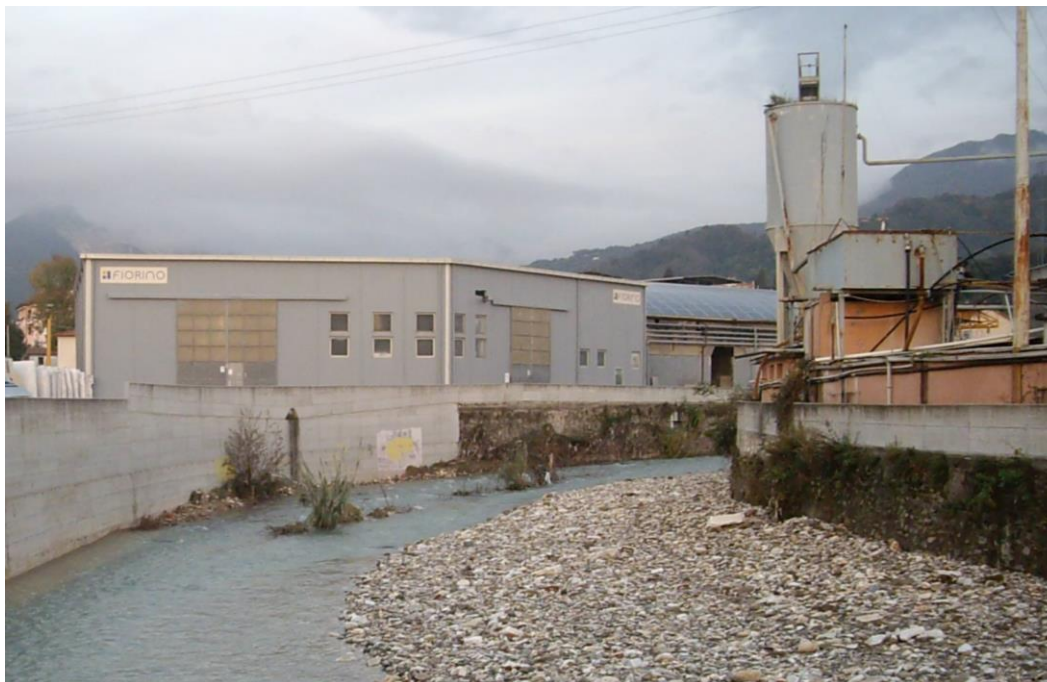
Fig. 25 – Foto Muro

L'area in cui sorge il muro è un'area urbanizzata: sono presenti fabbricati civili e industriali. Sul terrapieno retrostante il muro è presente il piazzale di una segheria dove transitano e sostano mezzi pesanti per il trasporto e lo scarico di blocchi di marmo.

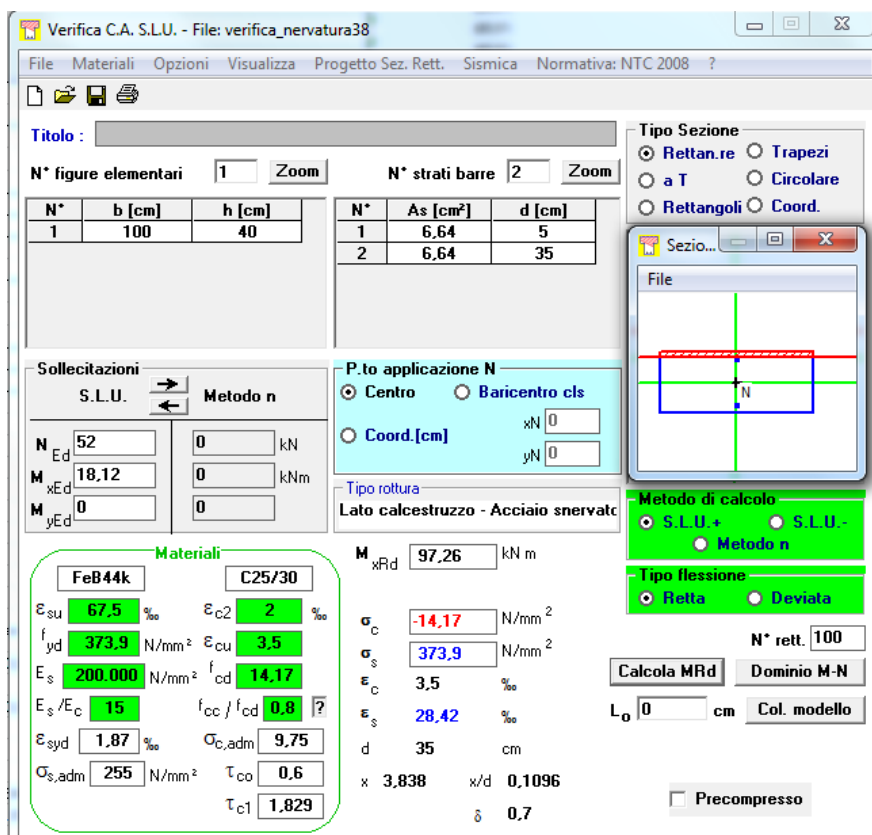
Verifica C.A. S.L.U. - File: verifica_nervatura38

SLU $\rightarrow FS = M_{res}/M_{soll} = 97,96 / 18,12 = 5,4 > 1 \rightarrow OK$

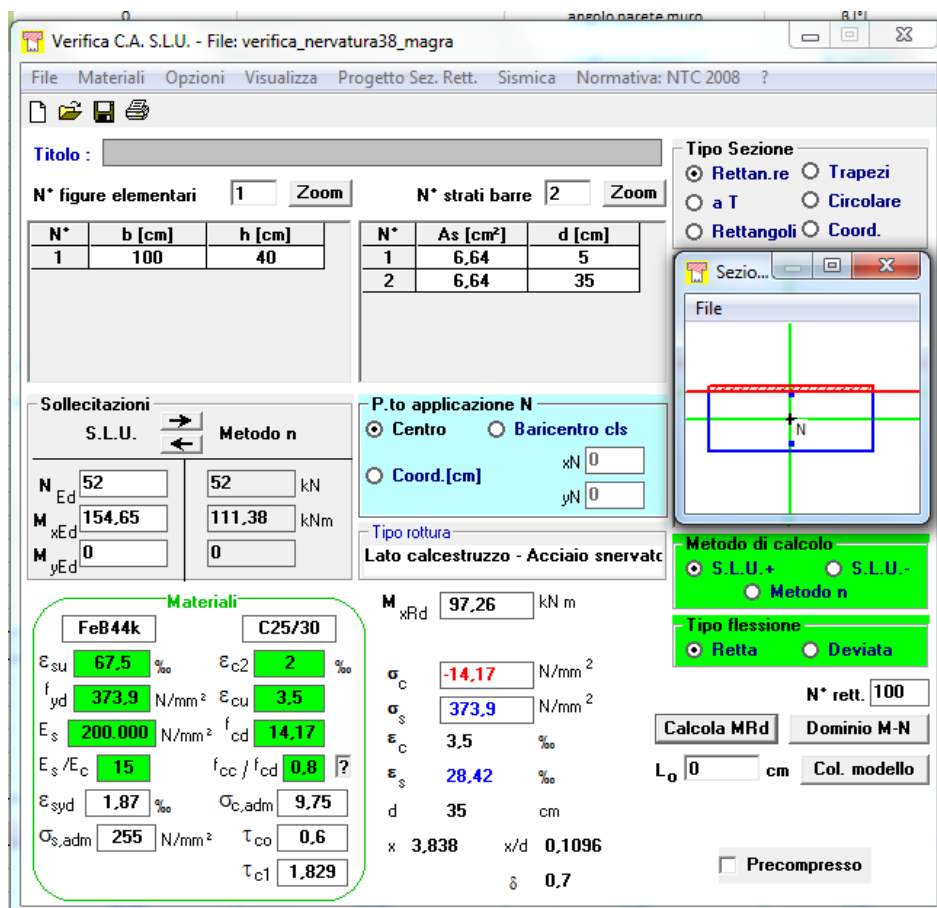
Verifica C.A. S.L.U. - File: verifica_nervatura38_magra

$$SLU \rightarrow FS = M_{res}/M_{soll} = 97,26 / 154,65 = 0,63 < 1 \rightarrow \text{NO}$$

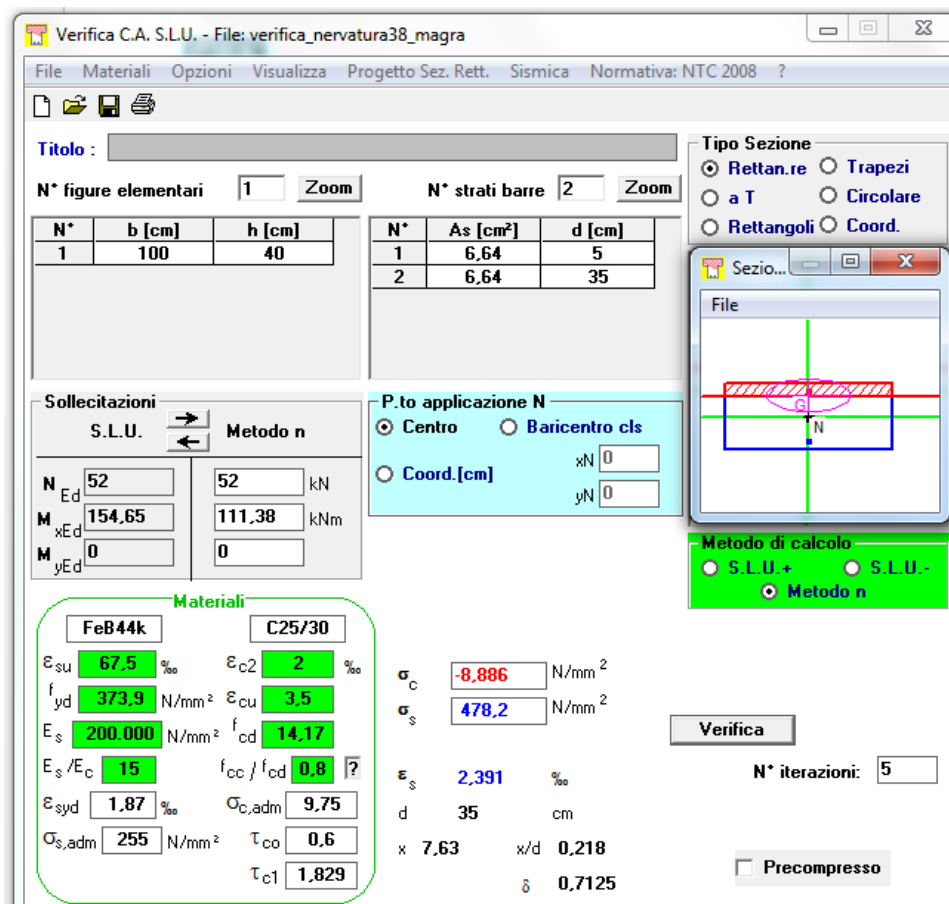
Verifica C.A. S.L.U. - File: verifica_nervatura38_magra

$\rightarrow \sigma_s = 474,2 \text{ N/mm}^2 > 0,8f_{yk} = 344 \text{ N/mm}^2 \rightarrow \text{NO}$

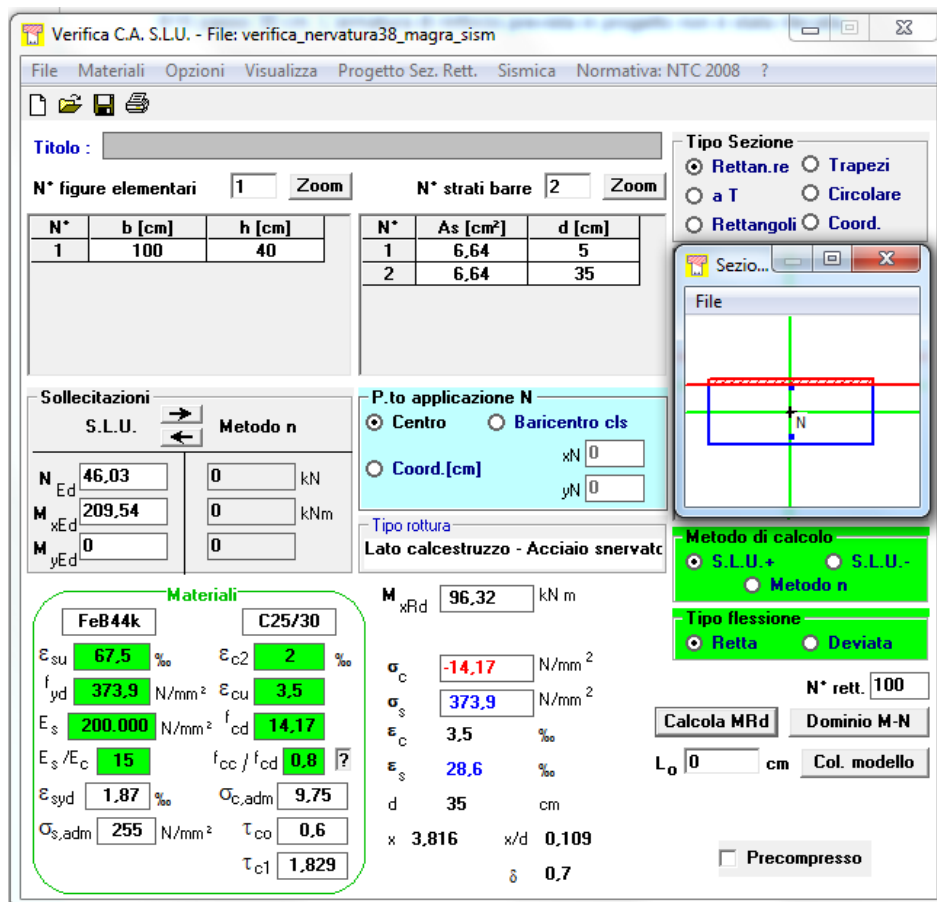
Verifica C.A. S.L.U. - File: verifica_nervatura38_magra_sism

$$SLU \rightarrow FS = M_{res}/M_{soll} = 96,32 / 209,54 = 0,5 < 1 \rightarrow \text{NO}$$

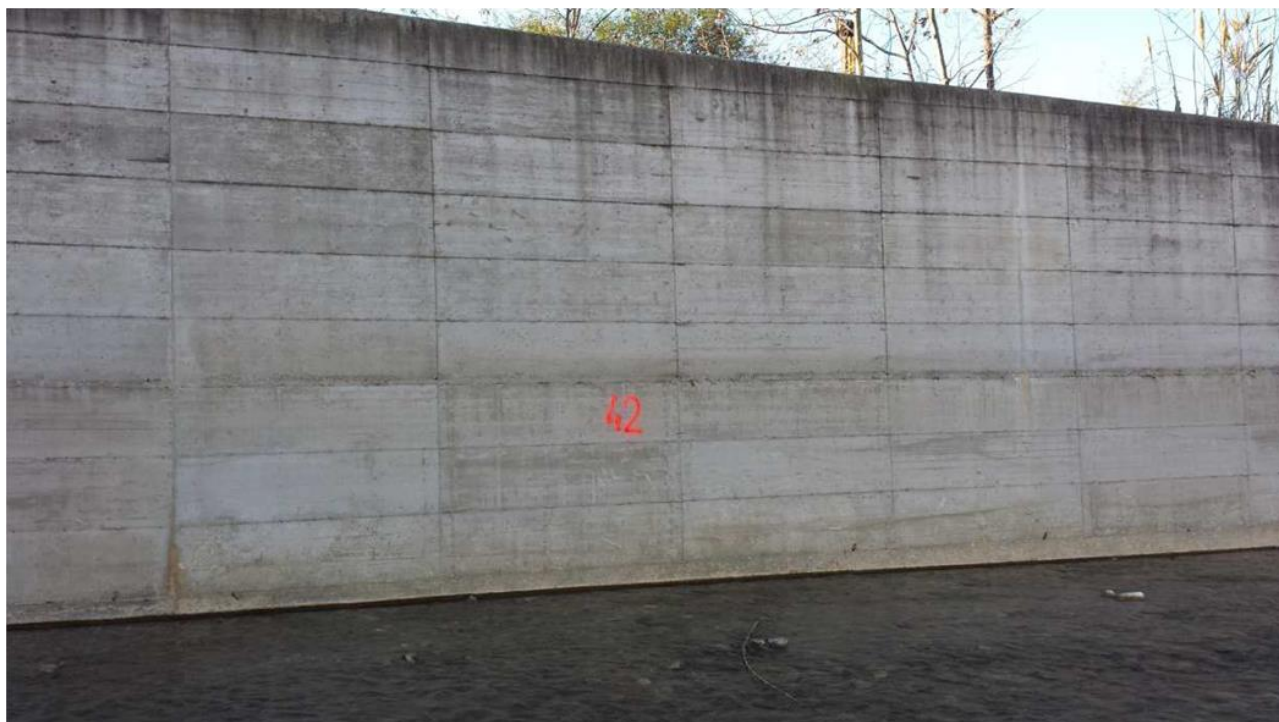
Fig. 33 – Foto Muro

L'area in cui sorge il muro è un'area urbanizzata: sono presenti fabbricati civili e industriali. Sul terrapieno retrostante il muro sono presenti piazzali di fabbricati industriali adibiti al deposito merci e al transito e sosta di mezzi pesanti.

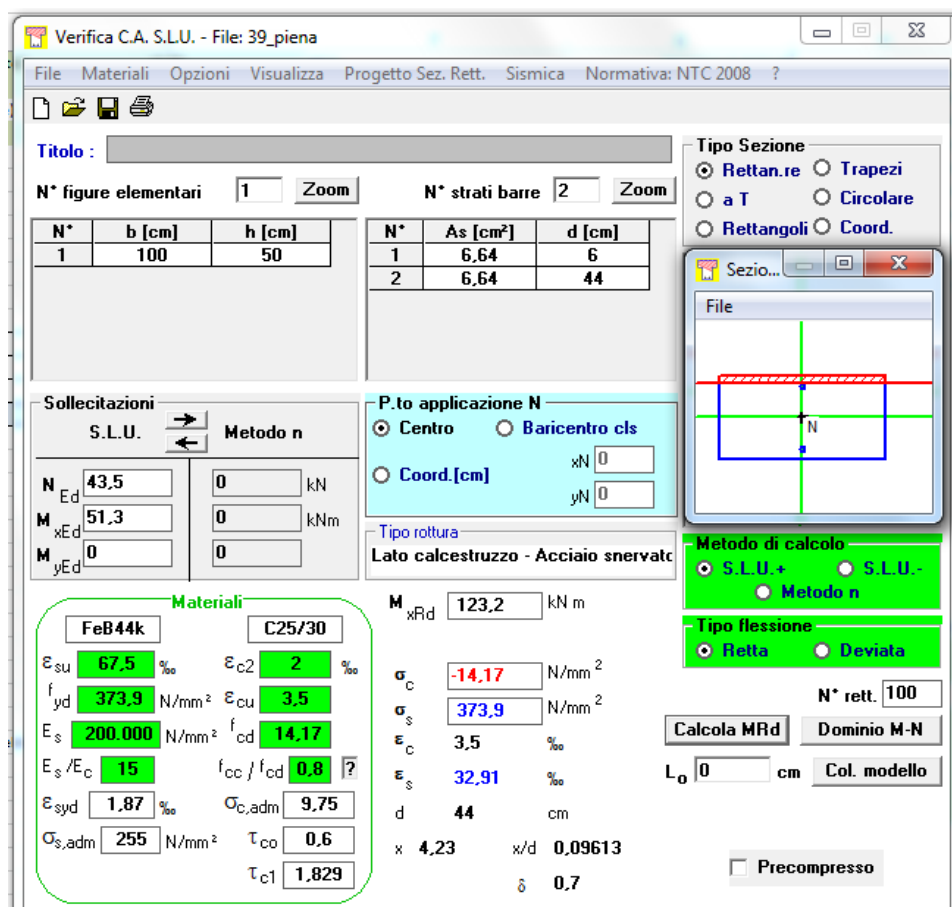
Verifica C.A. S.L.U. - File: 39_piena

$$SLU \rightarrow FS = M_{res} / M_{soll} = 123,2 / 51,3 = 2,4 > 1 \rightarrow OK$$

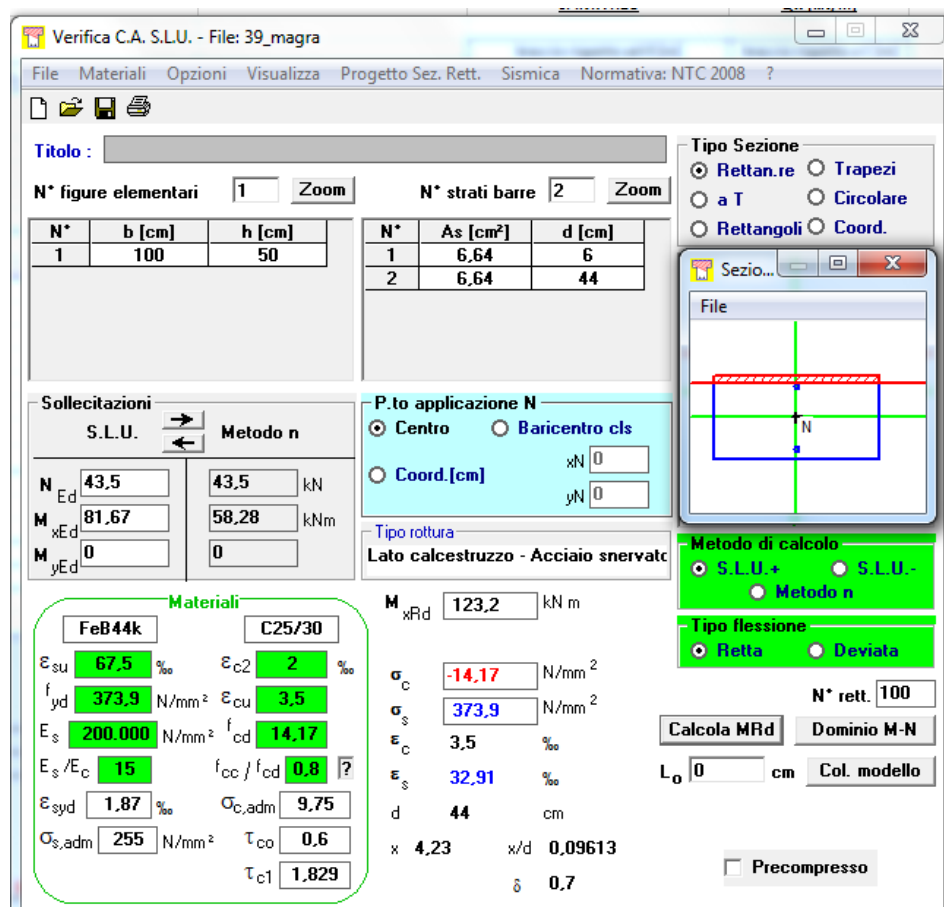
Verifica C.A. S.L.U. - File: 39_magra

$SLU \rightarrow FS = M_{res}/M_{soll} = 123,2 / 81,67 = 1,5 > 1 \rightarrow \text{OK}$

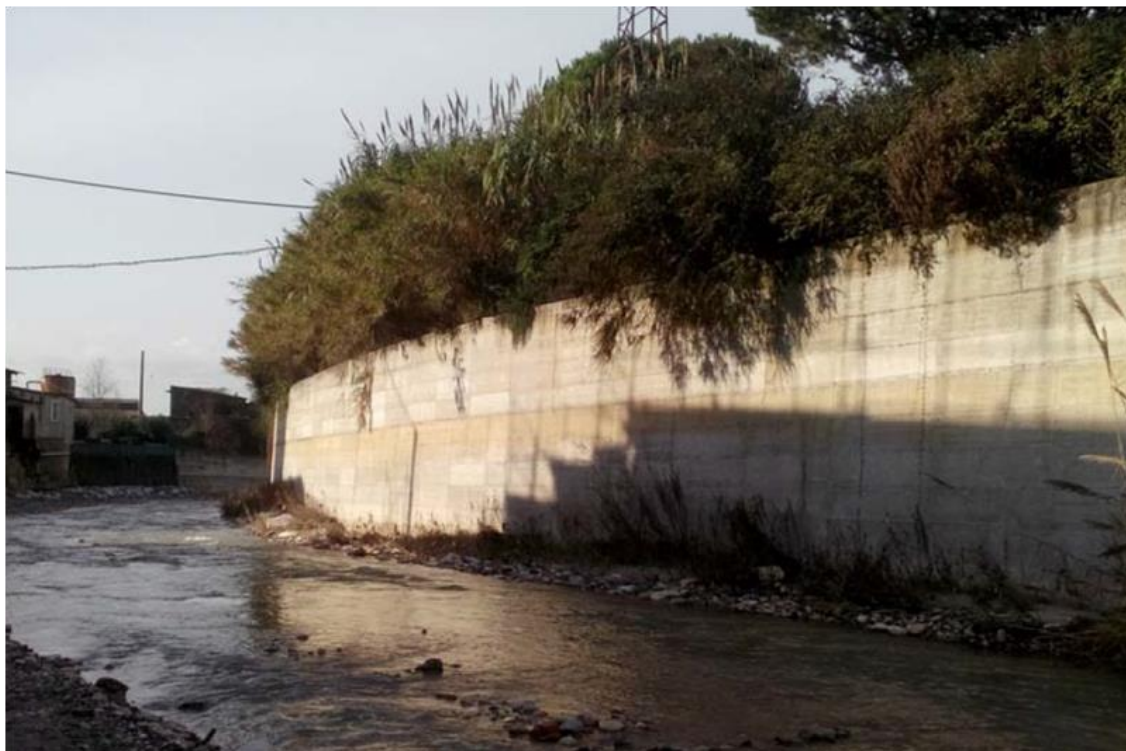
Fig. 41 – Foto Muro

L'area in cui sorge il muro è un'area urbanizzata: sono presenti fabbricati civili e industriali. Sul terrapieno retrostante il muro sono presenti piazzali e giardini di fabbricati residenziali.

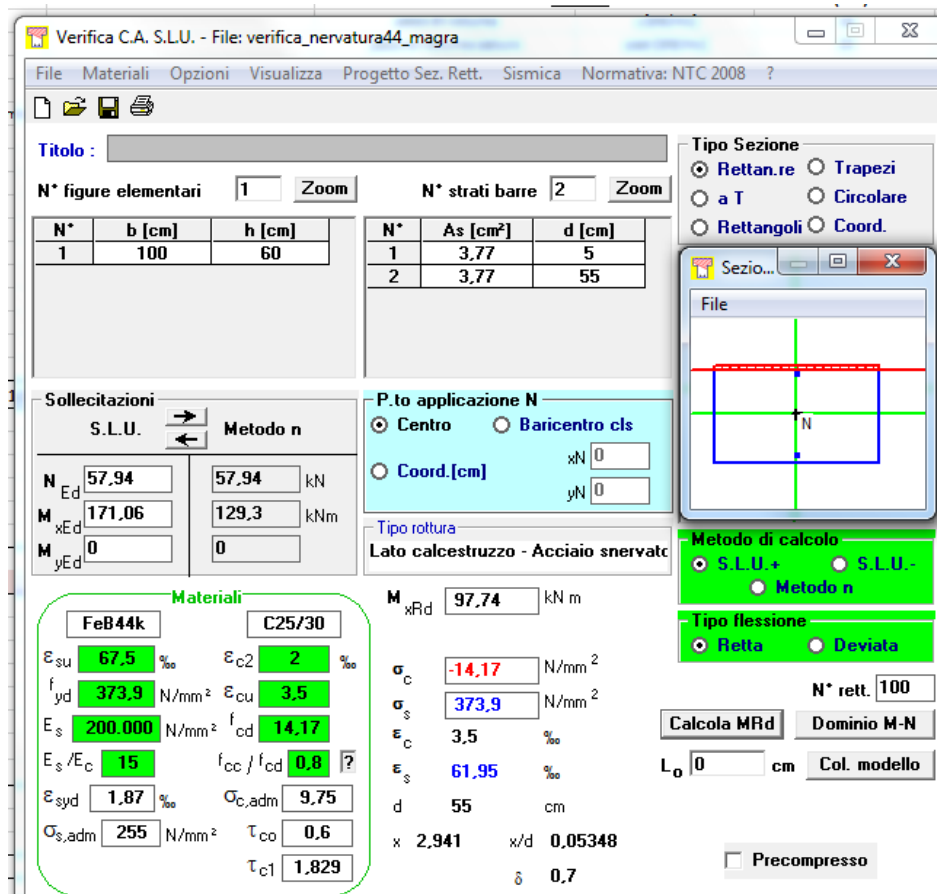
Verifica C.A. S.L.U. - File: verifica_nervatura44_magra

$$SLU \rightarrow FS = M_{res}/M_{soll} = 97,74 / 171,06 = 0,6 < 1 \rightarrow \text{NO}$$

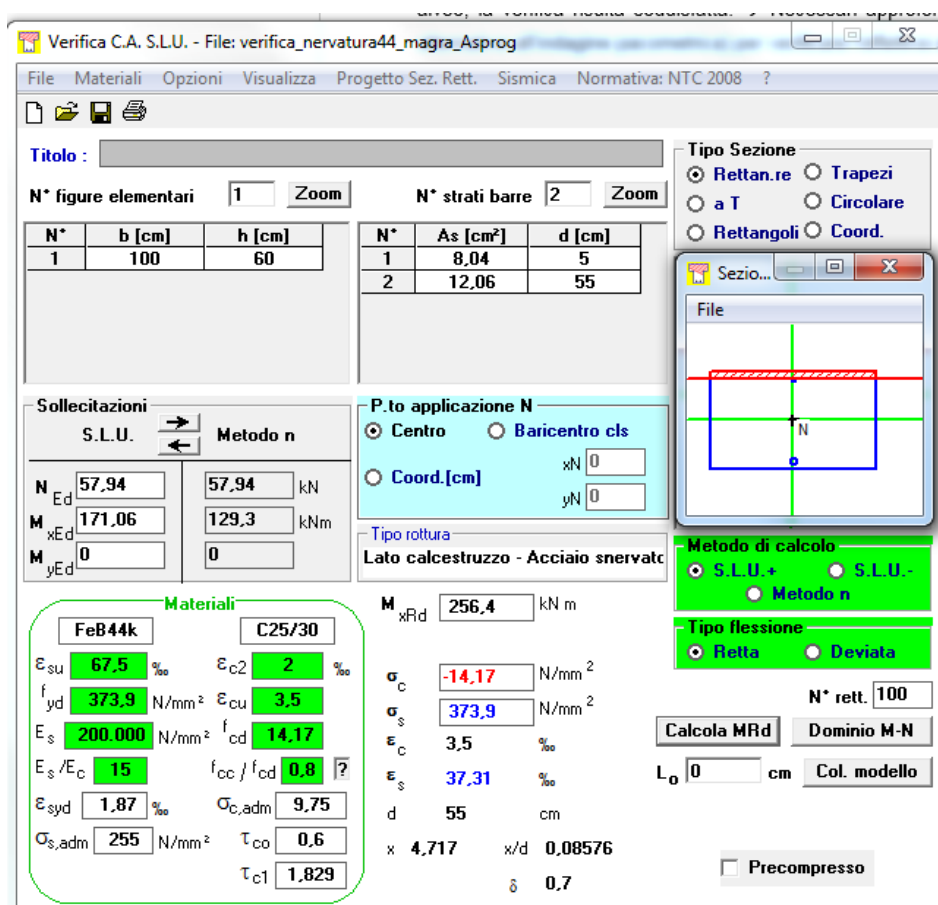
Verifica C.A. S.L.U. - File: verifica_nervatura44_magra_Asprog

$$SLU \rightarrow FS = M_{res}/M_{soll} = 256,4 / 171,06 = 1,5 > 1 \rightarrow \text{OK}$$

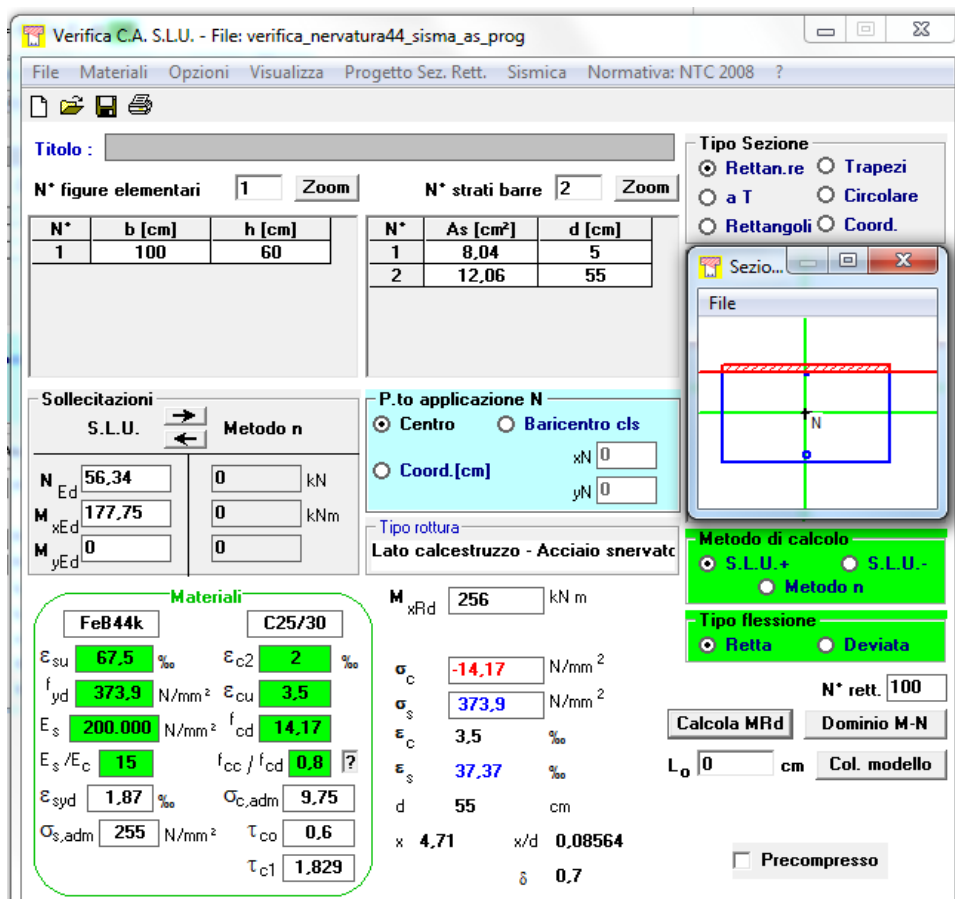
Verifica C.A. S.L.U. - File: verifica_nervatura44_sisma_as_prog

$$SLU \rightarrow FS = M_{res}/M_{soll} = 256 / 177,75 = 1,4 > 1 \rightarrow \text{OK}$$
