RELAZIONE CONCLUSIVA SULL'ANALISI STRUTTURALE DEI MANUFATTI DI CONTENIMENTO LATERALI E TRASVERSALI DEL TORRENTE "CARRIONE". VALUTAZIONE DELLO STATO ATTUALE E PROPOSTE DI INTERVENTO

Progetto: **Studio di Fattibilità**
Commessa: **C15003**
Cliente: **REGIONE TOSCANA - Direzione Difesa del Suolo e Protezione Civile**
Oggetto: **Analisi Strutturale dei Manufatti di Contenimento Laterali e Trasversali del
torrente "Carrione". Valutazione dello Stato Attuale e Proposte di Intervento.**
N. Elaborato: **02.RG.06.01**

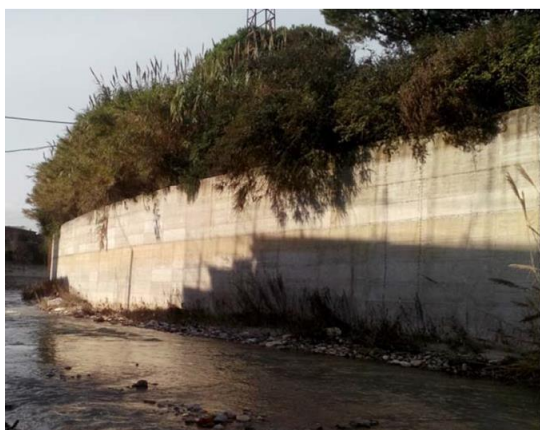
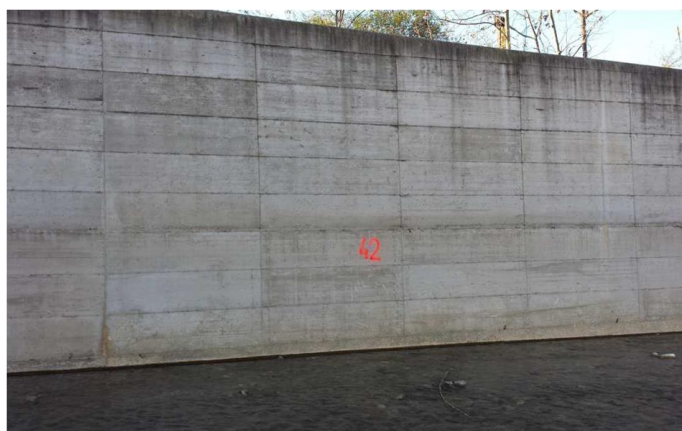
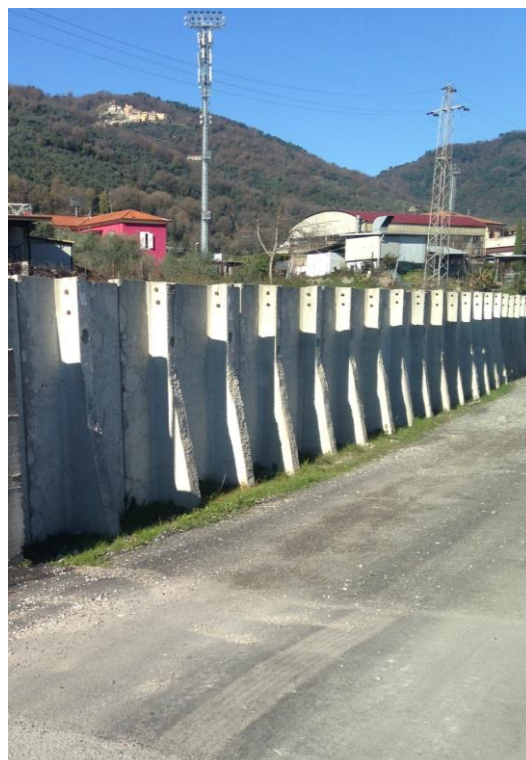
Fig. 15 – Foto muri in c.a.

Nessuna delle opere, con riferimento a quelle già costruite e di cui è stato possibile reperire la documentazione di progetto, è stata progettata secondo le NTC 2008 e, conseguentemente, nessuna opera è in grado di ottenere una prestazione di sismoresistenza pari a quella prevista, oggi, per le nuove costruzioni. In particolare, per esempio, nessun tratto ha prestazioni strutturali in ordine al rischio sismico analoghe a quelle di cui sarà dotato il tratto ricostruito.

Sulle opere di cui non è stato possibile acquisire la documentazione progettuale come per esempio quelle attualmente in costruzione o le opere rimaste incomplete e recentemente sequestrate, non è dato sapere a quale normativa fanno riferimento. Pertanto, limitatamente a quanto acquisito, possiamo affermare che allo stato dei fatti, tra le opere arginali del torrente Carrione, solo il nuovo muro a valle del ponte di via Covetta è stato progettato nel rispetto delle NTC 2008, a seguito del crollo per gli eventi alluvionali del 5 novembre 2014.

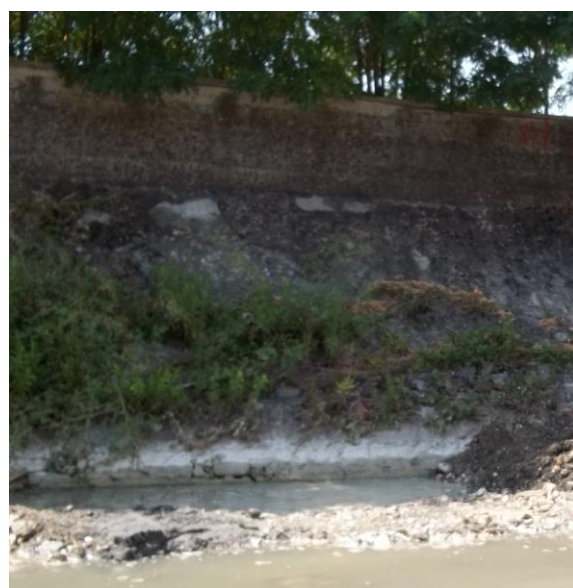
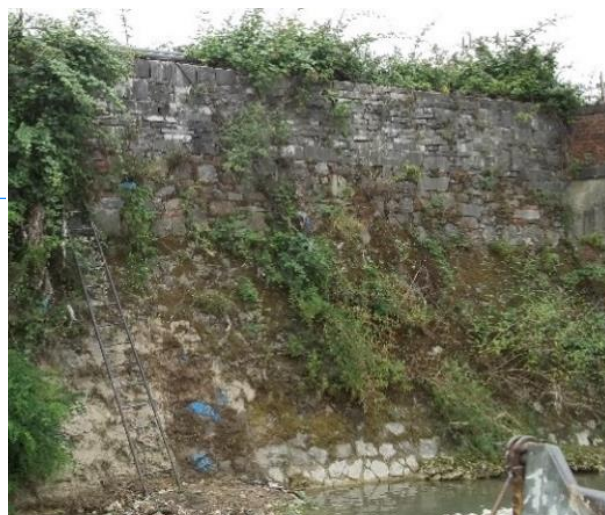
Fig. 18 – Foto muri a gravità

Le verifiche di ordine statico, legate al regime delle spinte, non possono essere condotte in termini esecutivi con le informazioni in nostro possesso. Infatti si renderebbe necessario avere informazioni di dettaglio sulla geometria, sullo spessore, sul peso specifico del materiale, sulla tipologia e natura delle fondazioni; ed anche sulla natura geotecnica dei terrapieni, sul deflusso delle acque di monte, sui sovraccarichi di esercizio dei terrapieni stessi. Informazioni che potranno essere assunte nelle eventuali future fasi di approfondimento diagnostico e progettuale.

Certo sin da ora si può dire che le verifiche legate alle questioni sismiche non potranno essere soddisfatte.

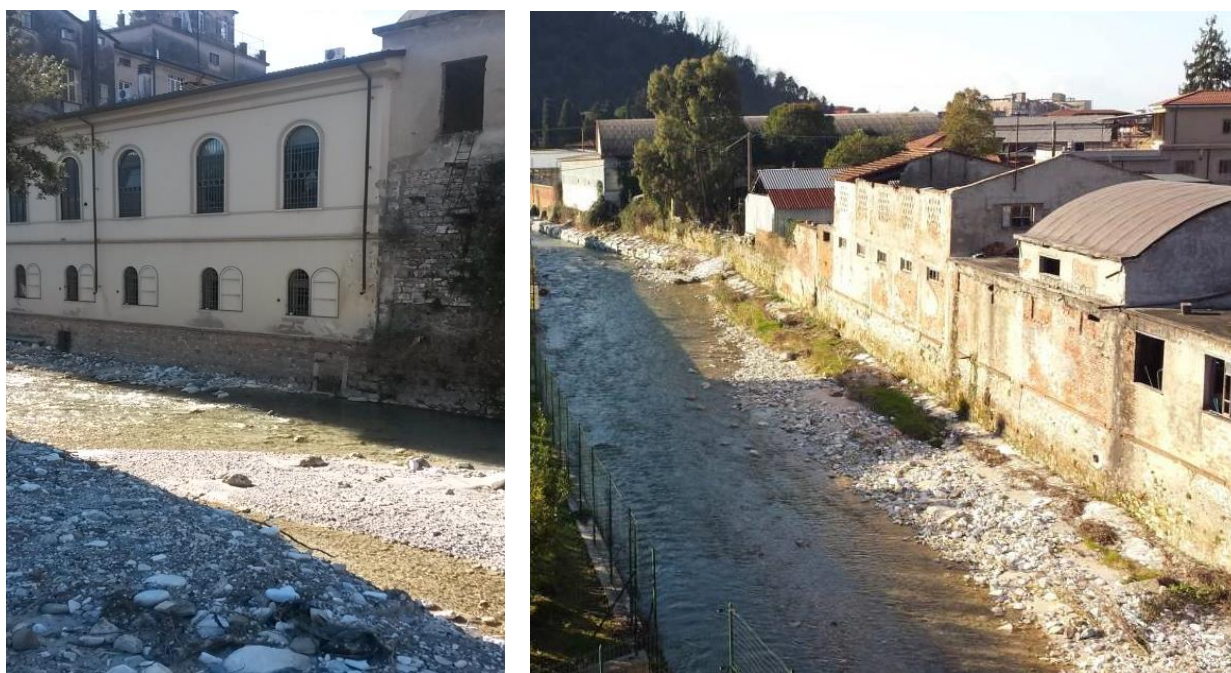
Fig. 21 – Edifici che fungono da argine

Su tali opere non è possibile entrare in merito poiché non ci sono informazioni sulle tipologie strutturali, sulle caratteristiche distributive interne, sulle proprietà materiche e funzionali. Pertanto si rimanda a studi specifici di dettaglio da effettuarsi a seguito di una campagna di indagini approfondita e una ricerca documentale adeguata.

Criticità: possibili problemi possono essere riscontrati in termini di stabilità, resistenza, scalzamento al piede, infiltrazione e tenuta alle portate del torrente. Possibili criticità se la piena raggiunge le finestre del fabbricato che danno sull'alveo.

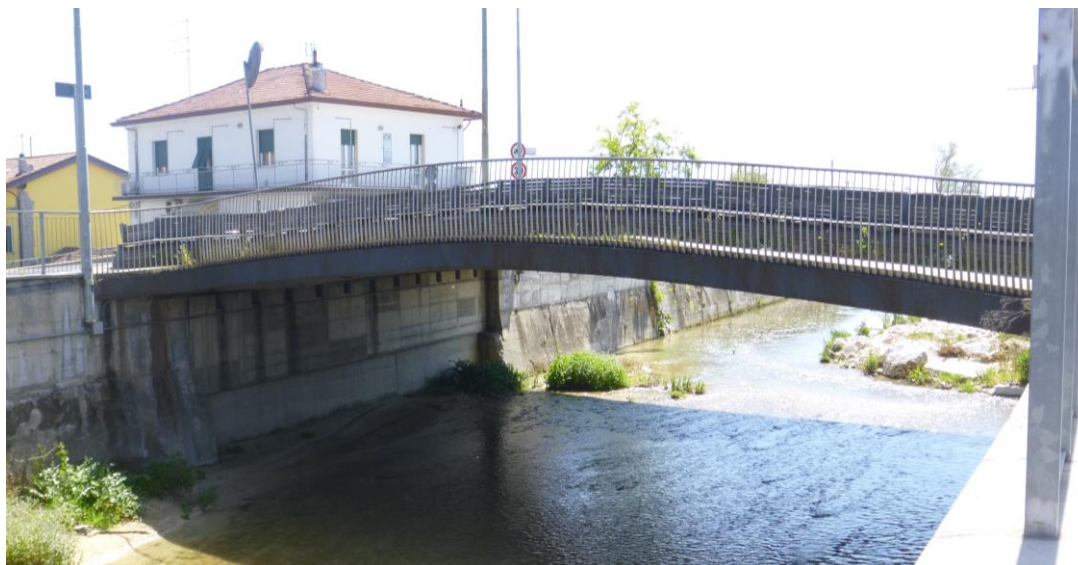
Fig. 22 – Ponte via Covetta visto da monte

Tipologia: Sistema misto acciaio - cls con travi in acciaio completamente annegate nel calcestruzzo. Le spalle sono in c.a. fondate su pali trivellati.

Fattibilità strutturale dell'intervento: Ok.

Fattibilità funzionale dell'intervento: Ripercussioni sulla viabilità di accesso a via Covetta e a via Argine Destro.

Intervento di Priorità 2: Rimozione restringimento ponte di via Covetta adeguando il ponte alla nuova luce richiesta per l'allargamento dell'alveo e prevedendo il rifacimento anche dei muri d'ala del ponte che dovranno raccordarsi alle nuove spalle.

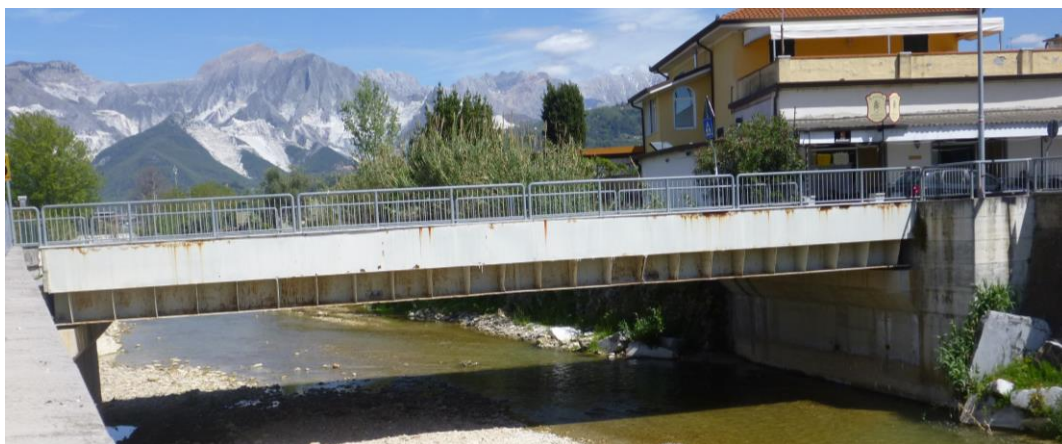
Fig. 23 – Ponte via Menconi visto da valle

Tipologia: Sistema misto acciaio - cls con travi in acciaio + soletta collaborante in c.a.. Le spalle sono in c.a. fondate su pali trivellati.

Fattibilità strutturale dell'intervento: Ok mediante sollevamento impalcato con martinetti o in alternativa con rifacimento impalcato più snello.

Fattibilità funzionale dell'intervento: L'intervento di sollevamento dell'impalcato determina criticità sulla viabilità di accesso al ponte.

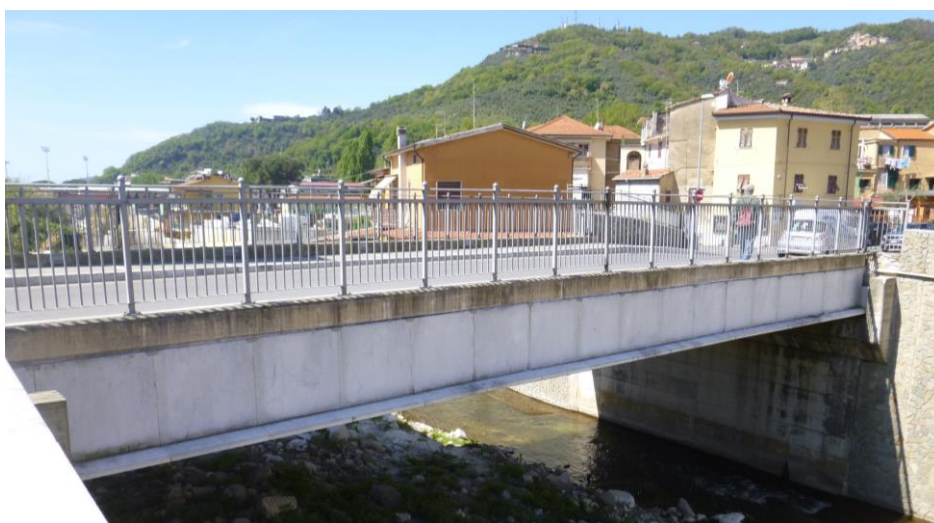
Fig. 24 – Ponte via Marconi visto da monte

Tipologia: Sistema misto acciaio - cls con travi in acciaio + soletta collaborante in c.a.. Le spalle sono in c.a. fondate su substrato roccioso.

Fattibilità strutturale dell'intervento: Ok mediante sollevamento impalcato con martinetti o in alternativa con rifacimento impalcato più snello.

Fattibilità funzionale dell'intervento: L'intervento di sollevamento dell'impalcato determina criticità sulla viabilità di accesso al ponte.

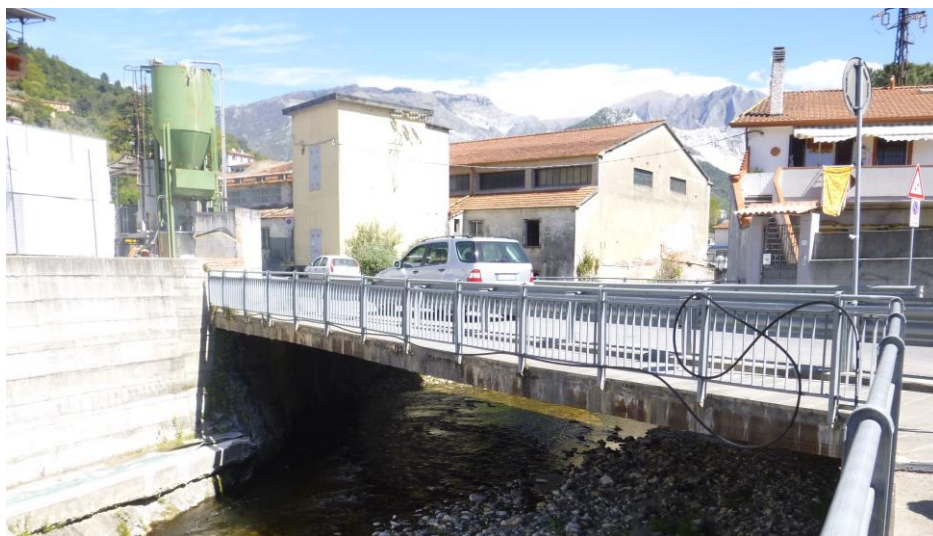
Fig. 25 – Ponte via Stabbio visto da valle

Tipologia: Ponte in c.a. o c.a.p. (presumibilmente). Le spalle sono in c.a. fondate su substrato roccioso.

Fattibilità strutturale dell'intervento: Ok mediante sollevamento impalcato con martinetti o in alternativa con rifacimento impalcato più snello.

Fattibilità funzionale dell'intervento: L'intervento di sollevamento dell'impalcato determina criticità sulla viabilità di accesso al ponte e sulle attività presenti nelle aree confinanti.

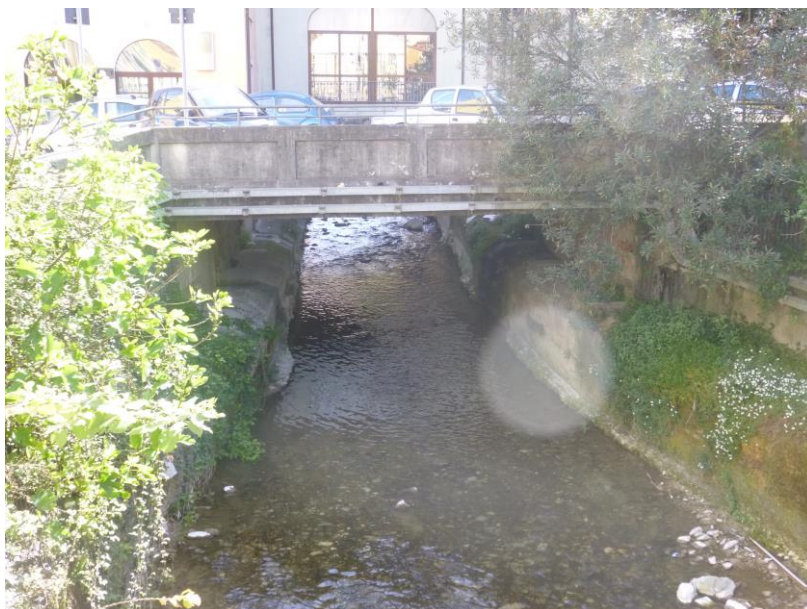
Fig. 33 – Ponte Forti visto da valle

Tipologia: Impalcato a un'unica campata con parapetto in c.a. e spalle in pietra.

Fattibilità strutturale dell'intervento: Ok.

Fattibilità funzionale dell'intervento: Possibili criticità sulla viabilità, necessità di garantire il transito e l'accesso pedonale all'area di interesse.
