Redatta da: Costa Crociere	Luogo: Isola del Giglio	Data: 06/10/2012
Destinatari: Osservatorio di monitoraggio		
Titolo: Rapporto settimanale per Osservatorio di monitoraggio

Attività svolte – Isola del Giglio, 29 settembre – 05 ottobre

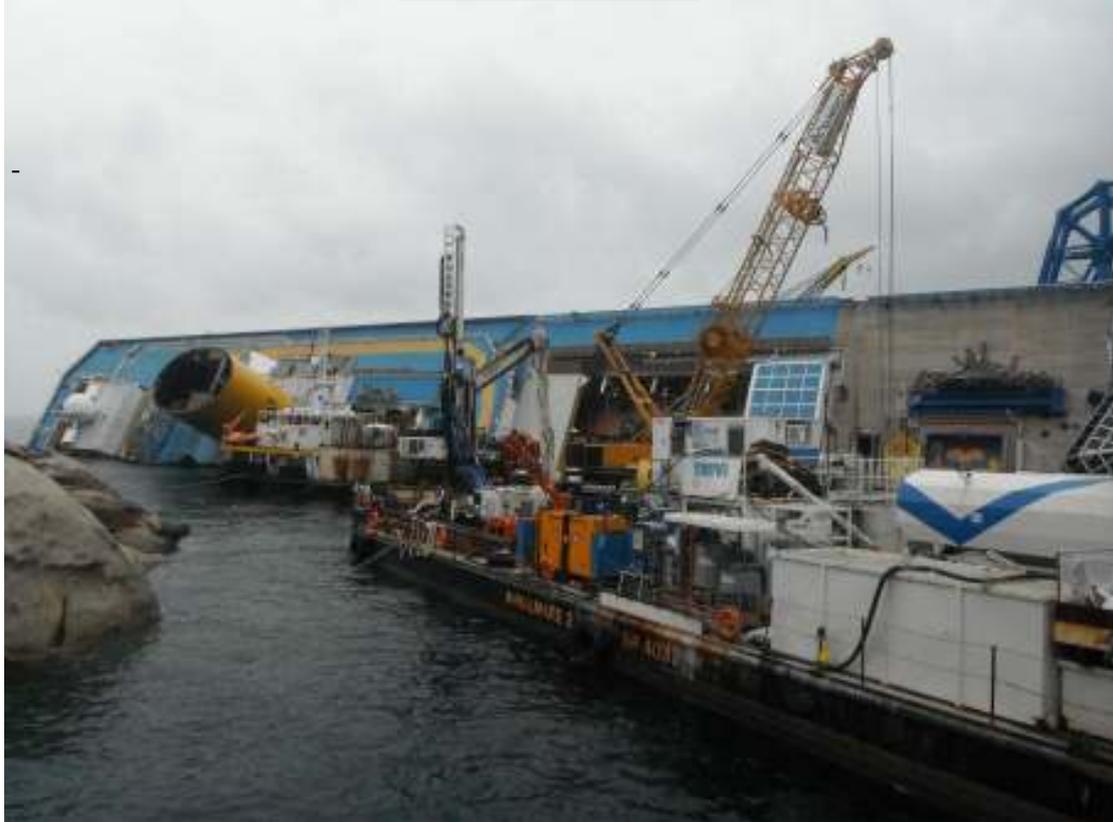
Sopra: Navalmare2 e M/P Vincenzo Cosentino. – Sotto: Micropali sulla Navalmare2.

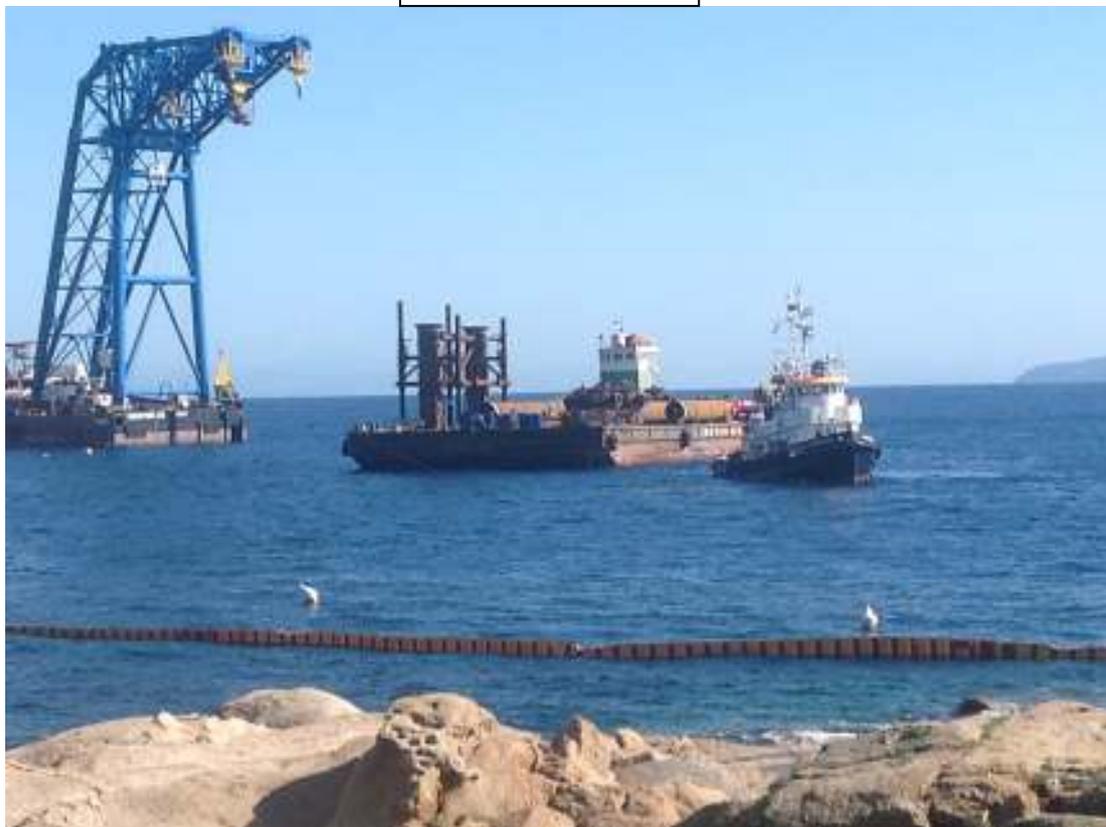
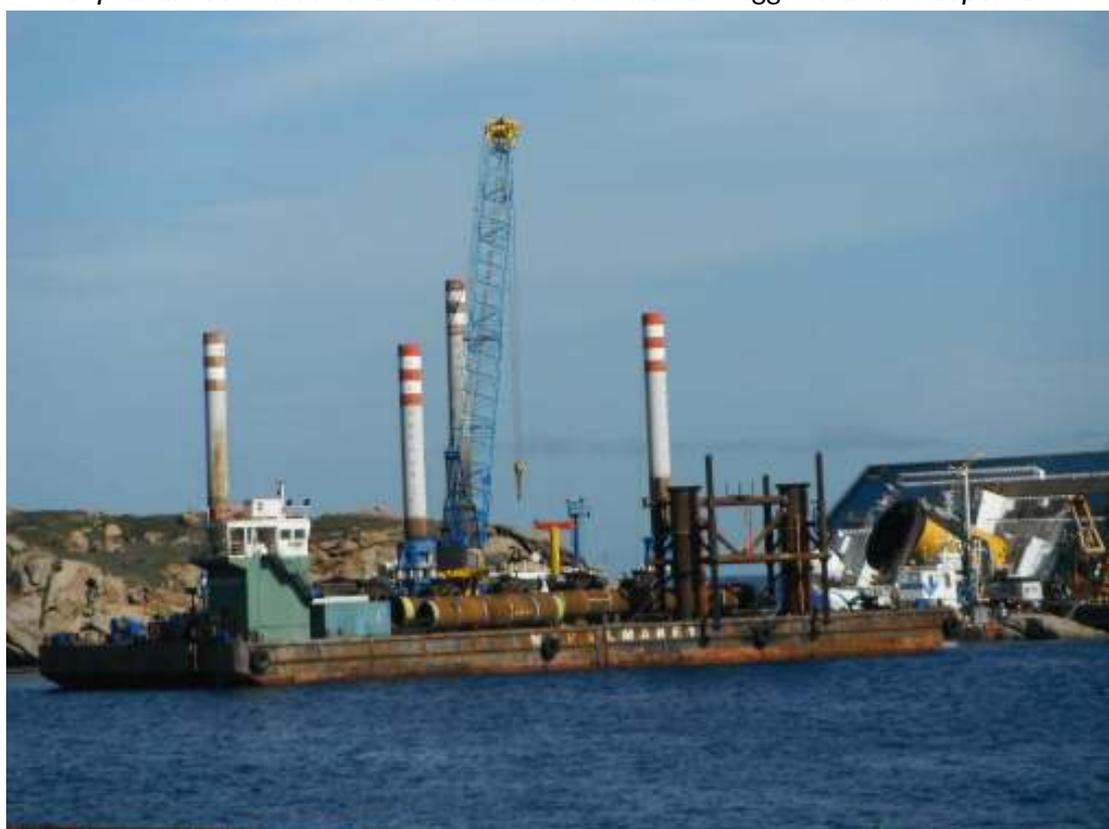
Sopra: arrivo Navalmare1. - Sotto: Navalmare1 ormeggiata alla Micoperi 61.

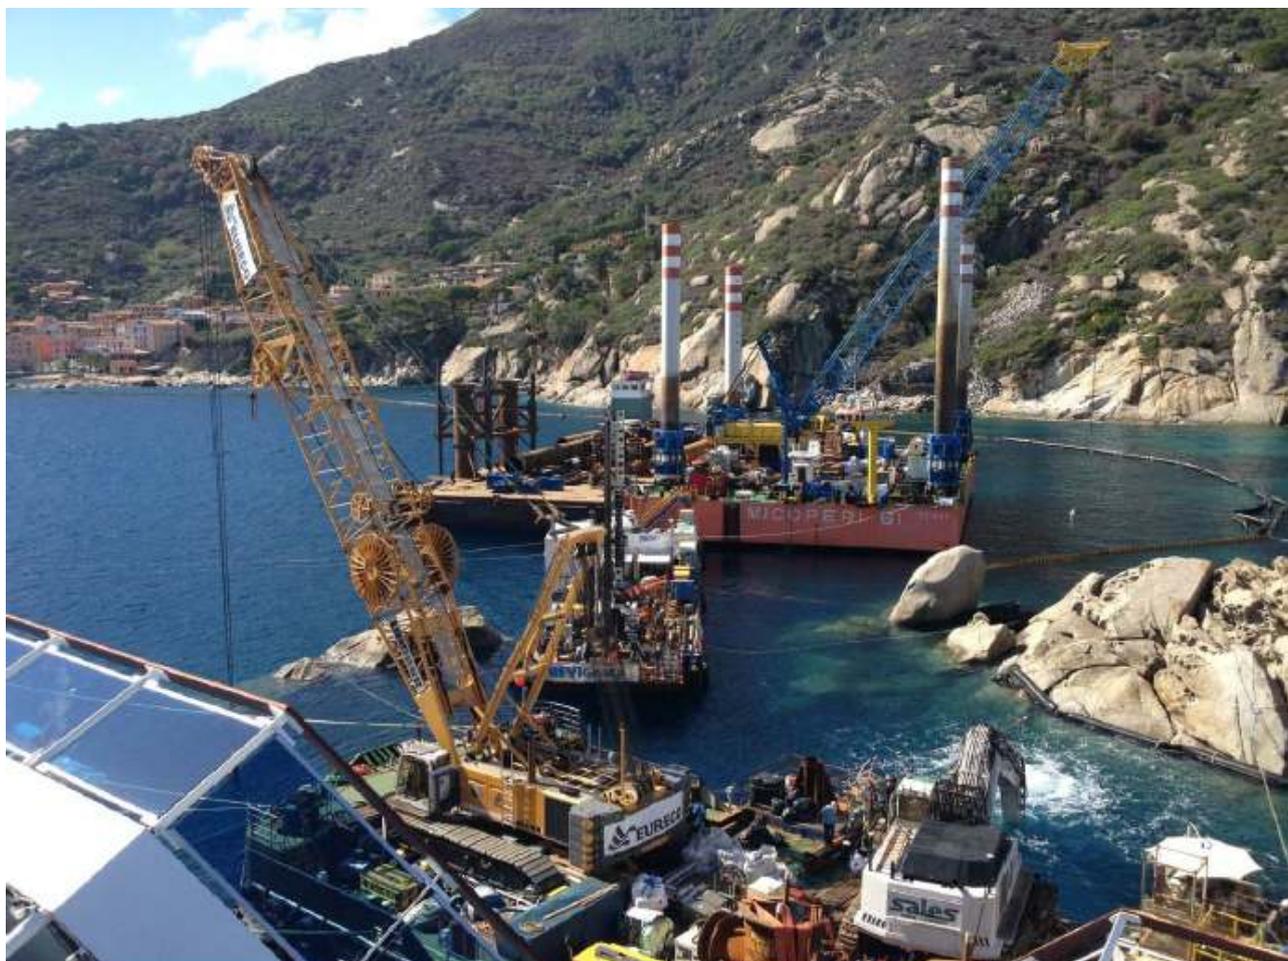
Veduta area di lavoro (Micoperi 61, Navalmare 1, Navalmare 2, Vincenzo Cosentino).

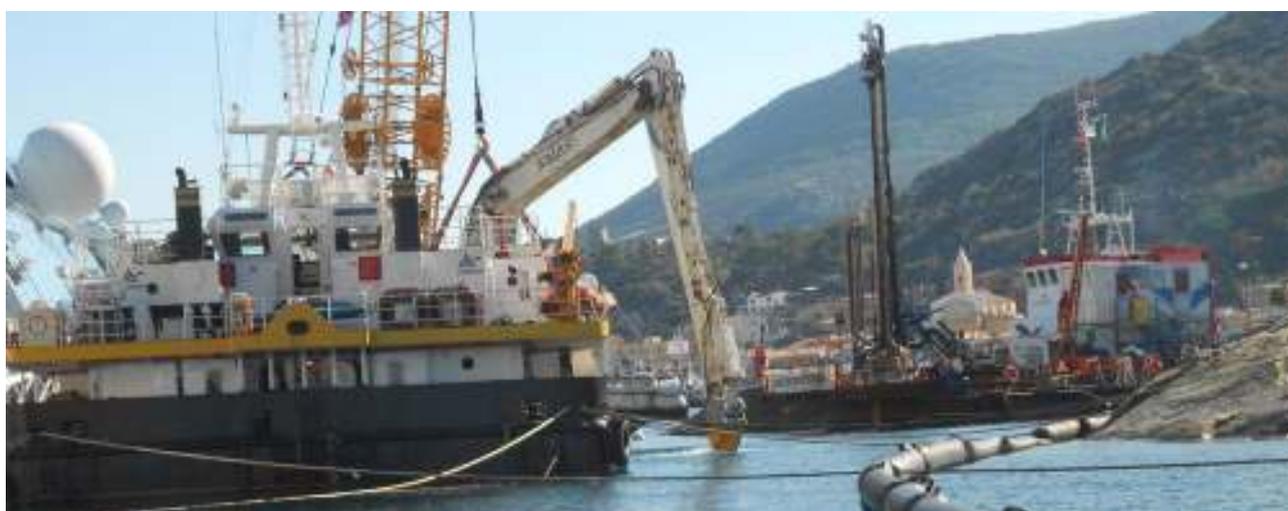
Vincenzo Cosentino e Navalmare 2.

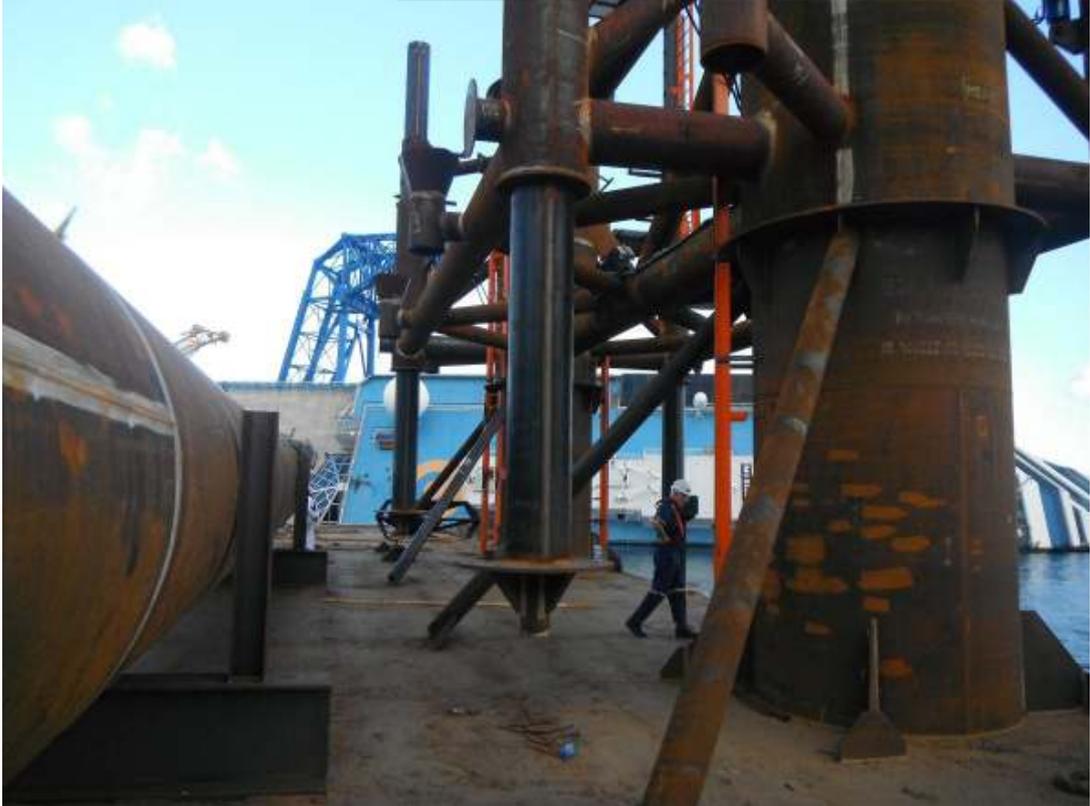
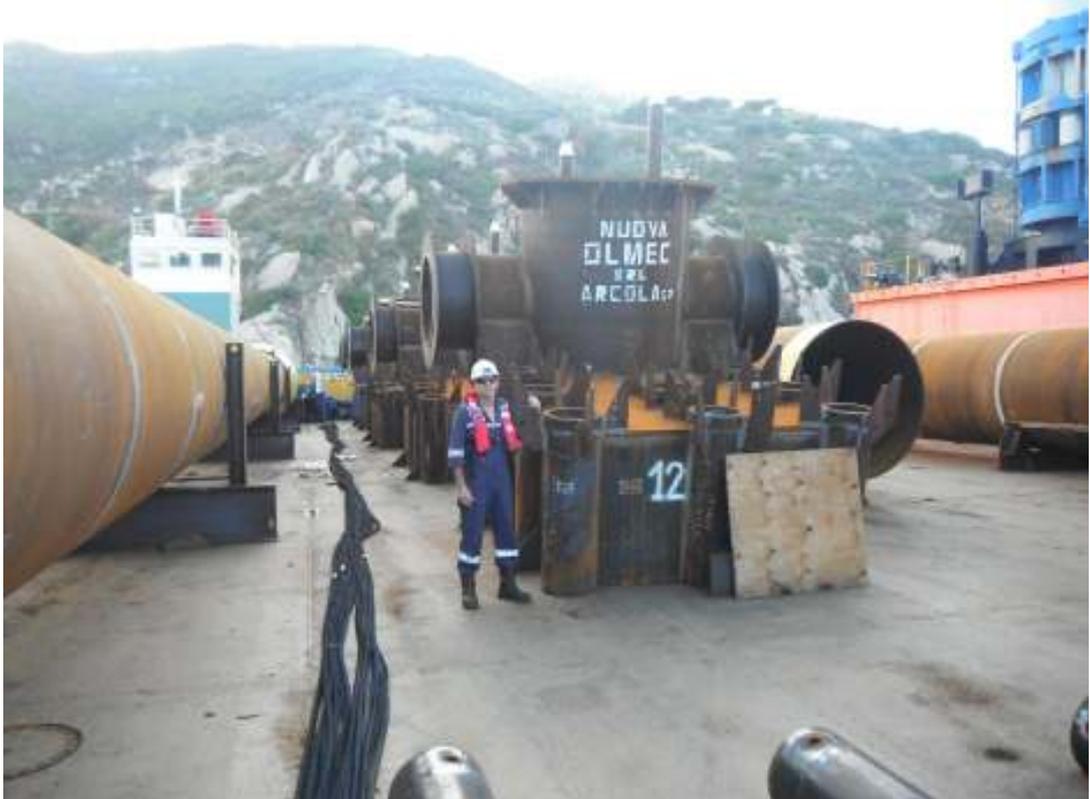
Sopra: dima per piattaforme di poppa. – Sotto: anchor blocks a bordo del Navalmare1

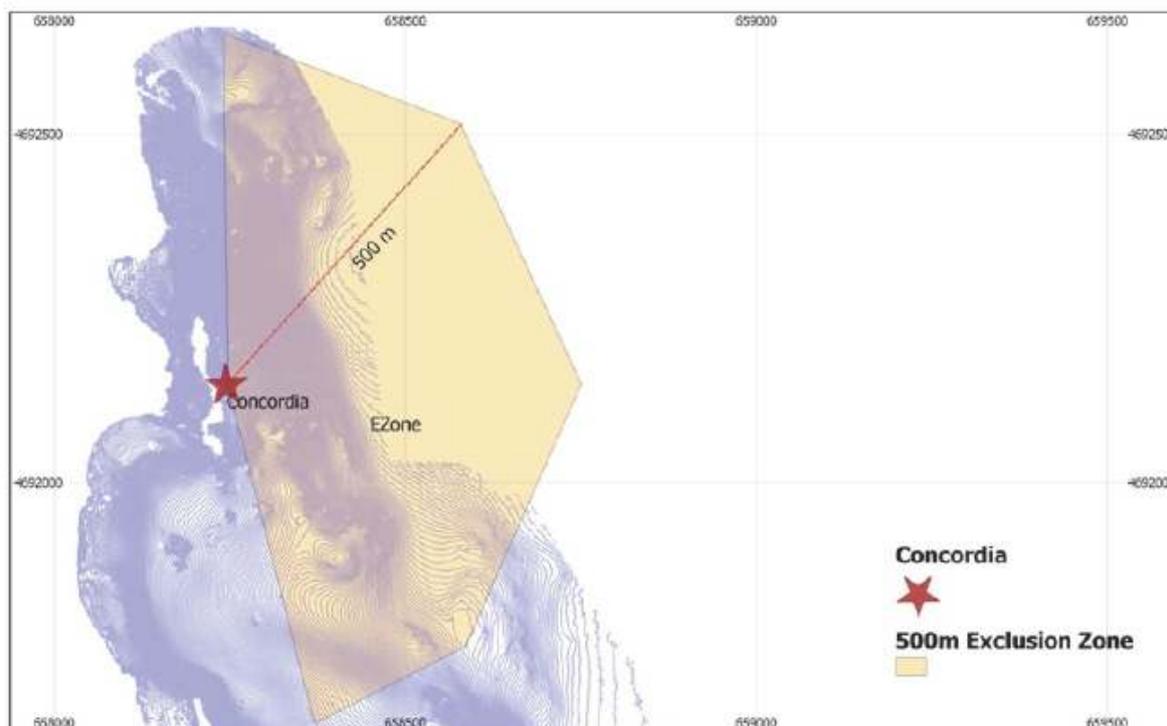
• E' stata mantenuta e monitorata la zona di esclusione (o area di sicurezza) per i cetacei a 500m di raggio intorno alla nave Concordia (Fig. 1) determinata nelle scorse settimane in base alla tipologia di rumore prodotto dal cantiere, al fine di:

Figura 1. Zona di esclusione (area di sicurezza) per i cetacei

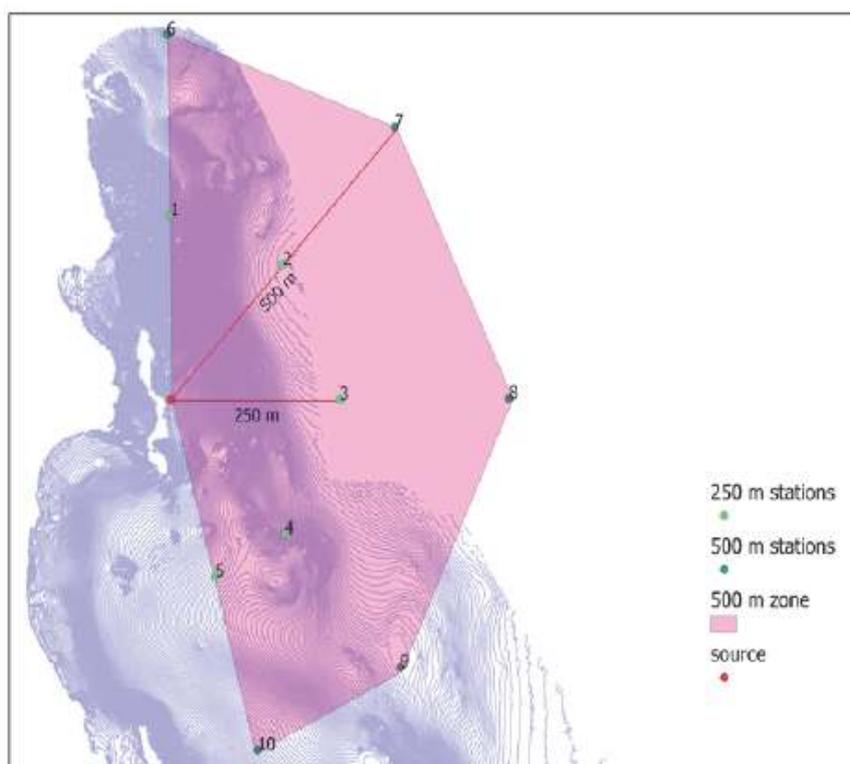
- Sono state identificate 10 stazioni di rilevamento acustico (ascolto e/o registrazione tramite idrofono Colmar GP0280 SN103 calibrato quotidianamente) poste a nel raggio di 250m e 500m dalla nave (Fig. 2)

Figura 2. Stazioni acustiche a 250m e 500m dalla nave.

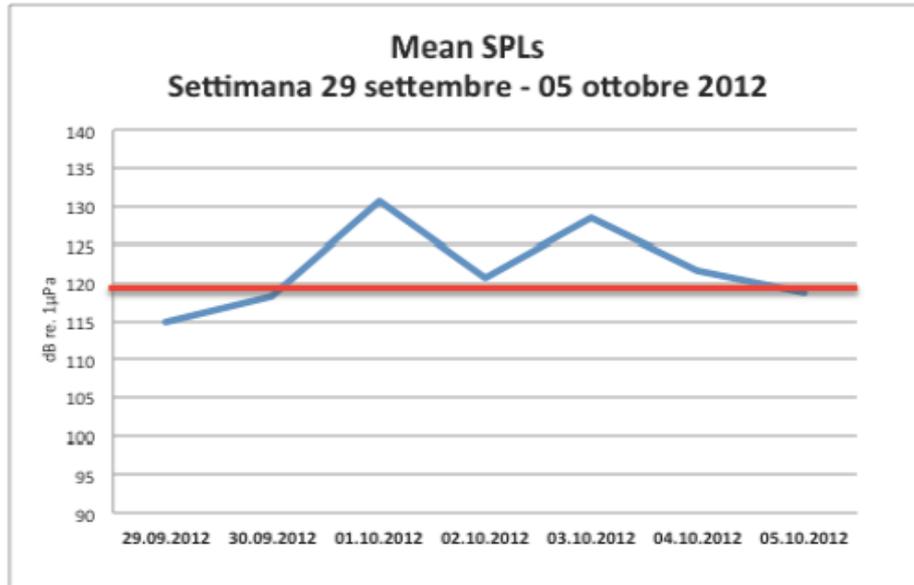
- Per quanto riguarda il Mean sound level, utile alla rappresentazione del rumore di fondo, il trend della settimana relativo alle 10 stazioni campionate è riportato in Figura 3. I valori sono generalmente al di sopra della soglia per la EZ di 500m dalla nave, a causa della sovrapposizione del rumore causato dai traghetti, dal cantiere e dal considerevole dinamismo dei rimorchiatori e della chiatta VOERL EARL in prossimità delle stazioni. Tale incremento è da porre in relazione alla più intensa attività dei mezzi di lavoro in zona.

Figura 3. Mean Sound Level: andamento dei valori registrati nella settimana (per la zona di esclusione di 500m dalla nave, la barra rossa rappresenta il valore soglia).

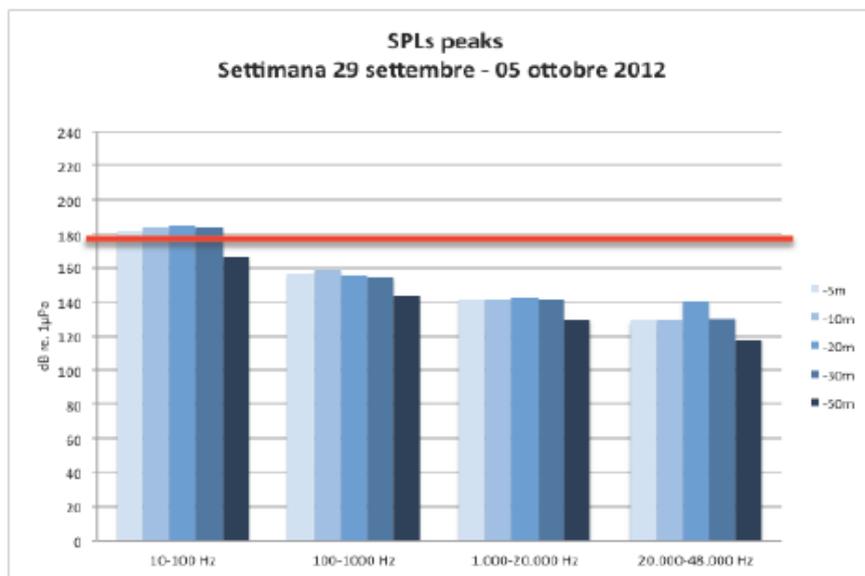
• Per quanto riguarda i valori di picco (Peak sound level), utili alla rappresentazione del rumore provocato dal traffico delle imbarcazioni e dall'attività di cantiere, il trend della settimana è riportato in Figura 4. Sono stati generalmente registrati valori di circa 10% al di sopra dei 180 dB (soglia per i danni fisici qualora vengano rilevati cetacei nella EZ, ovvero entro il raggio di 500m dalla nave) e dei 160 dB (soglia per effetti comportamentali qualora vengano rilevati cetacei nella EZ, ovvero entro il raggio di 500m dalla nave) nella banda di frequenza più bassa (10-100 Hz). La propagazione dei rumori (e quindi la loro percezione) su queste frequenze avviene per lunghe distanze (range 10-25km).

Figura 4. Peak sound level: andamento dei valori medi registrati nella settimana alle varie profondità per le diverse bande di frequenza (per la zona di esclusione di 500m dalla nave, la barra rossa rappresenta il valore soglia per i danni fisici ai cetacei).

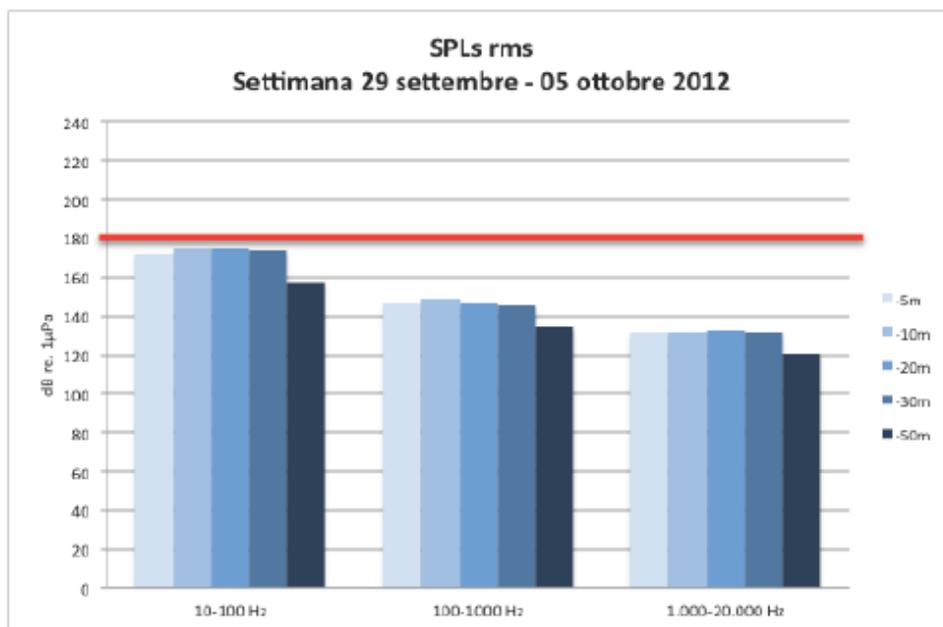
- Per quanto riguarda i valori di rms (Root Mean Square sound level), utili a caratterizzare lo scenario acustico in presenza di suoni impulsivi quasi-periodici come il martello o altri rumori di cantiere, il trend della settimana è riportato in Figura 5. Sono stati sempre rilevati valori al di sotto dei 180 dB (soglia per i danni fisici qualora vengano rilevati cetacei nella EZ, ovvero entro il raggio di 500m dalla nave) e al di sopra dei 160 dB (soglia per effetti comportamentali qualora vengano rilevati cetacei nella EZ, ovvero entro il raggio di 500m dalla nave) nella banda di frequenza più bassa (10-100 Hz).

Figura 5. Rms sound level: andamento dei valori medi registrati nella settimana alle varie profondità per le diverse bande di frequenza (per la zona di esclusione di 500m dalla nave, la barra rossa rappresenta il valore soglia per i danni fisici ai cetacei).

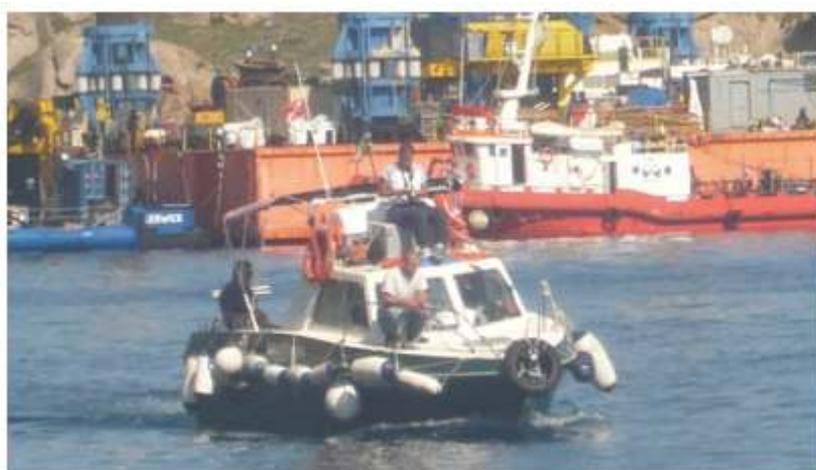
Figura 6. Piattaforma per le attività di avvistamento cetacei.

- Il monitoraggio visivo della presenza dei cetacei nell'area viene generalmente effettuato a occhio nudo da MMO qualificati e certificati a bordo di una imbarcazione dedicata (Figura 6) utilizzando binocoli e apposite schede di avvistamento.
- Per effettuare il monitoraggio quando lo stato del mare non consente l'uscita della barca è stata opportunamente individuata una postazione fissa (Figure 7-8), situata a una altitudine di 74m slm.
- Questa settimana il monitoraggio è stato condotto prevalentemente in mare.

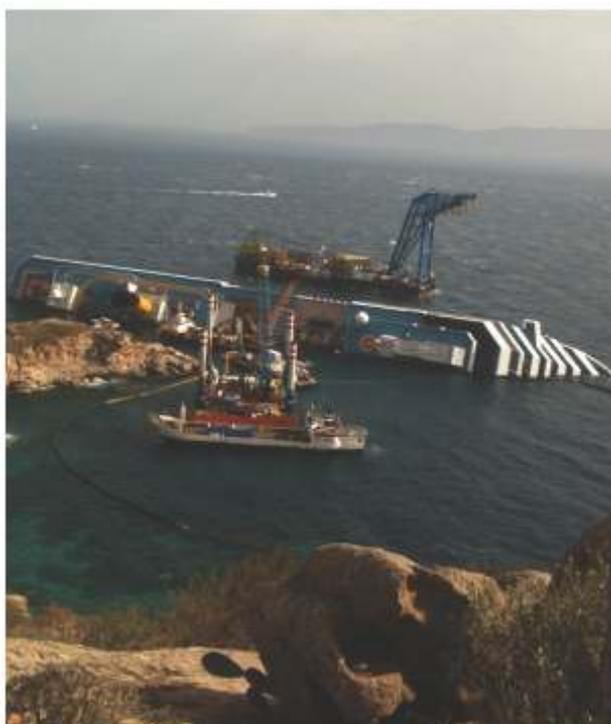
Figura 7. Postazione a terra per le attività di avvistamento cetacei (immagine del 29.09.2012).

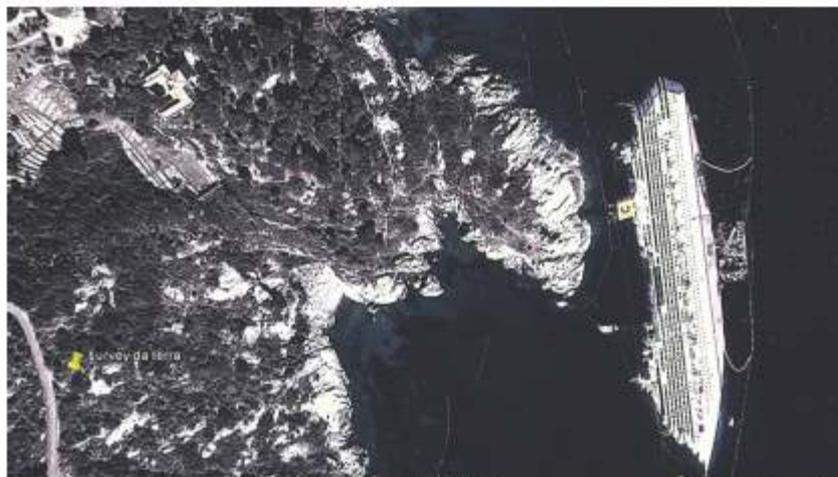
Figura 8. Posizione della postazione a terra per le attività di avvistamento cetacei (N 42° 21' 53.0" E 010° 55' 00.5").

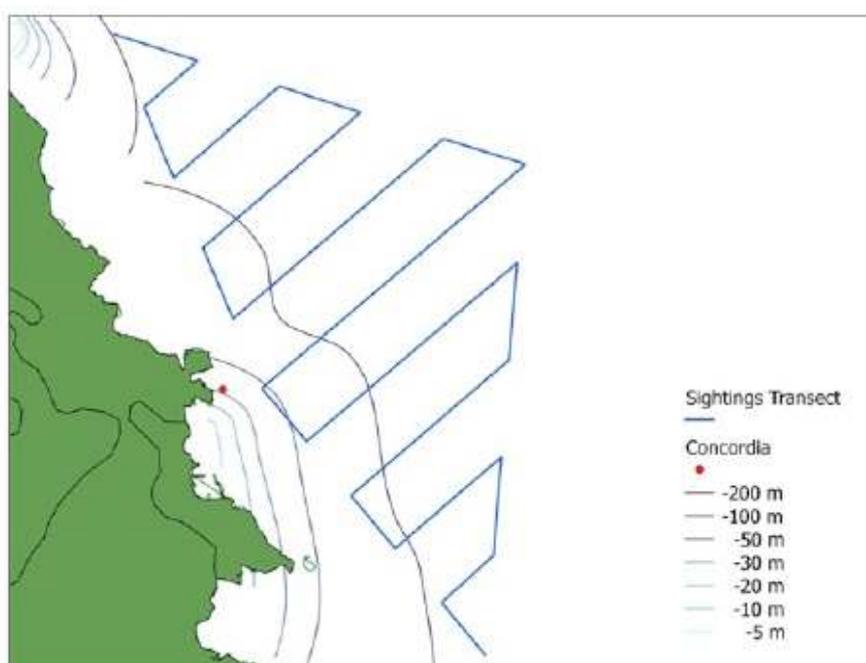
- Il piano di lavoro prevedeva che durante la settimana fosse quotidianamente osservata in dettaglio l'area dei 500m intorno alla nave e che venisse monitorata (a bordo dell'imbarcazione) anche una zona buffer entro il 2500m; non sono state condotte osservazioni in caso di condizioni meteo-marine tali da non garantire il corretto svolgimento del campionamento e la sicurezza degli operatori.
- In caso del monitoraggio da barca, le rotte seguite includevano: la EZ, le stazioni acustiche da campionare e, nell'ambito del raggio dei 2500m dalla nave, il transetto lineare riportato in Figura 9.

Figura 9. Transetti lineari seguiti durante le attività di avvistamento cetacei.

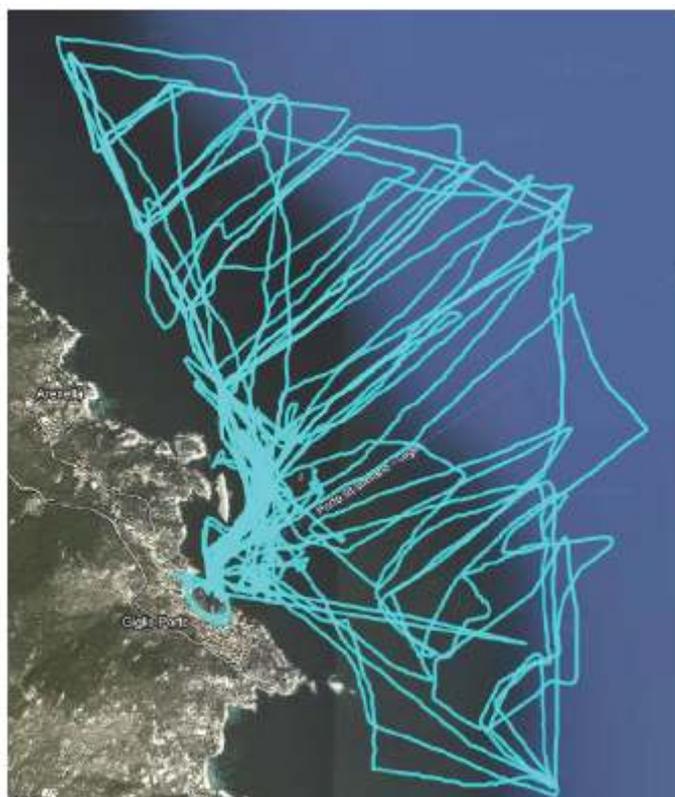
Figura 10. Rotte seguite durante il monitoraggio visivo in barca (29.09.2012-05.10.2012)

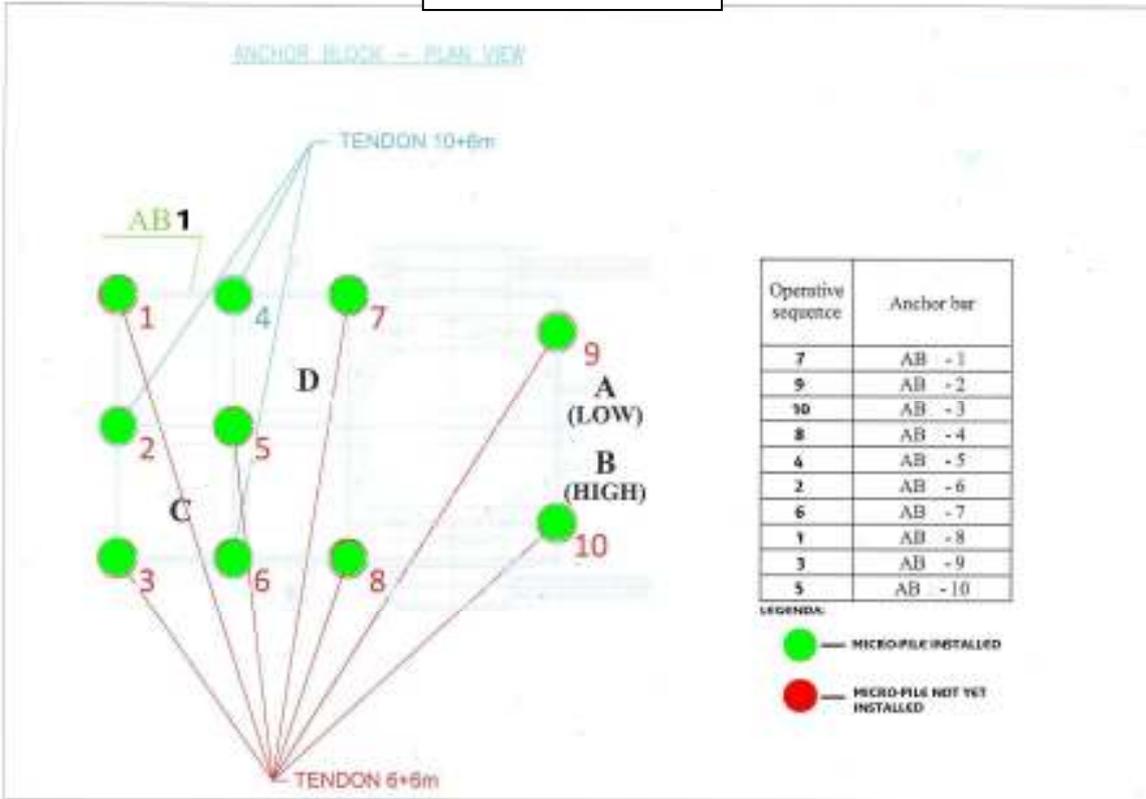
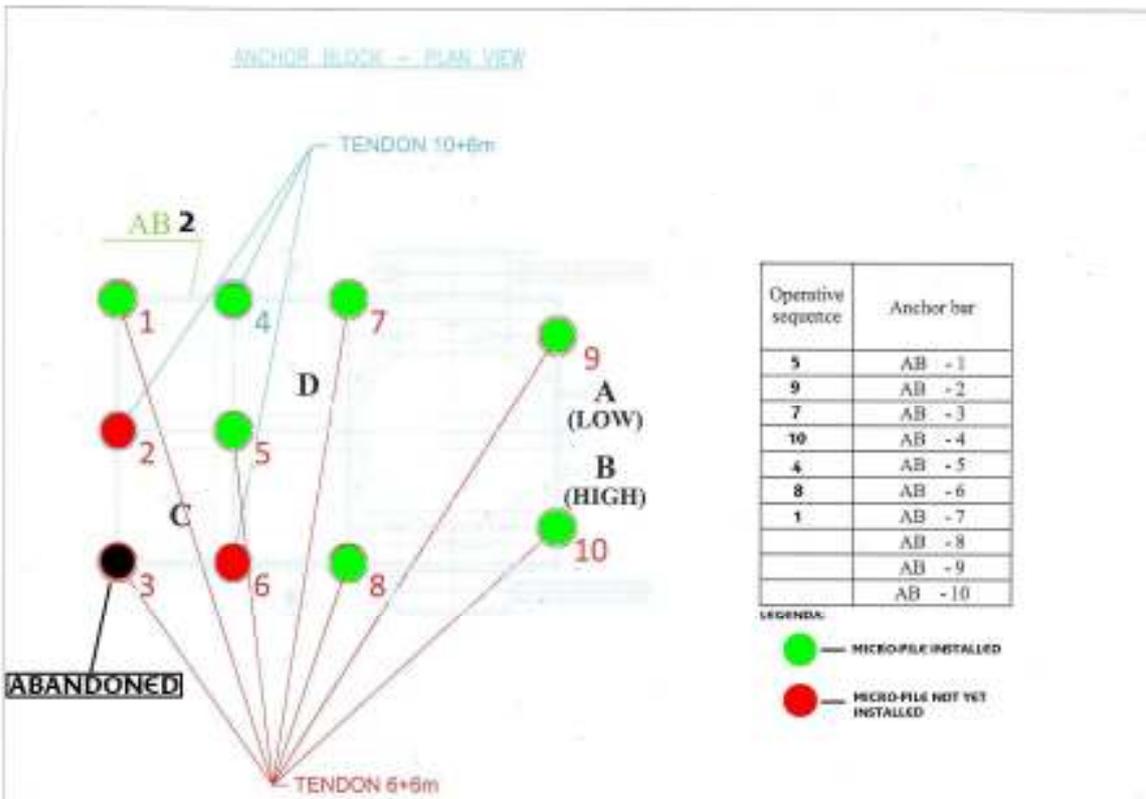
Sopra: anchor block num. 1. – Sotto: anchor block num. 2.

Si attende l'arrivo dei due micropali di maggiore diametro (75 mm), necessari per il completamento dell'anchor block num. 2: tali micro-pali andranno a compensare il micro-palo abbandonato a causa della presenza di sabbia nel sottostrato.

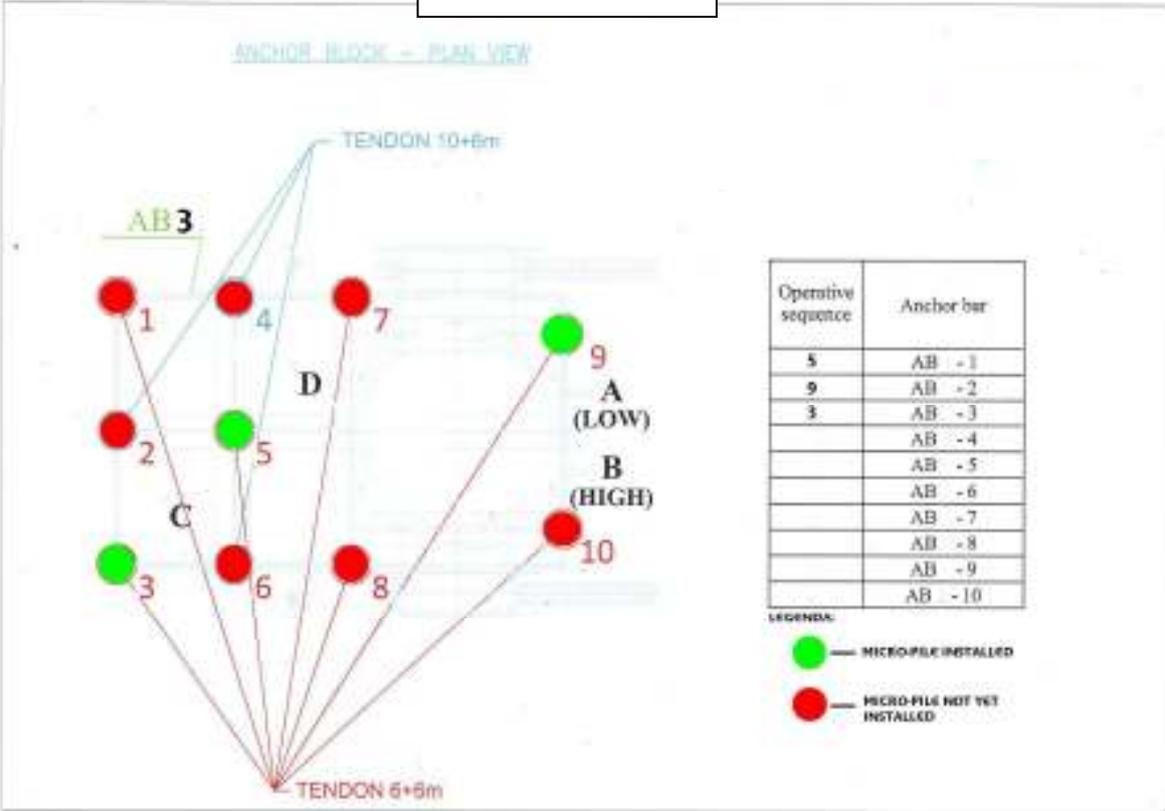
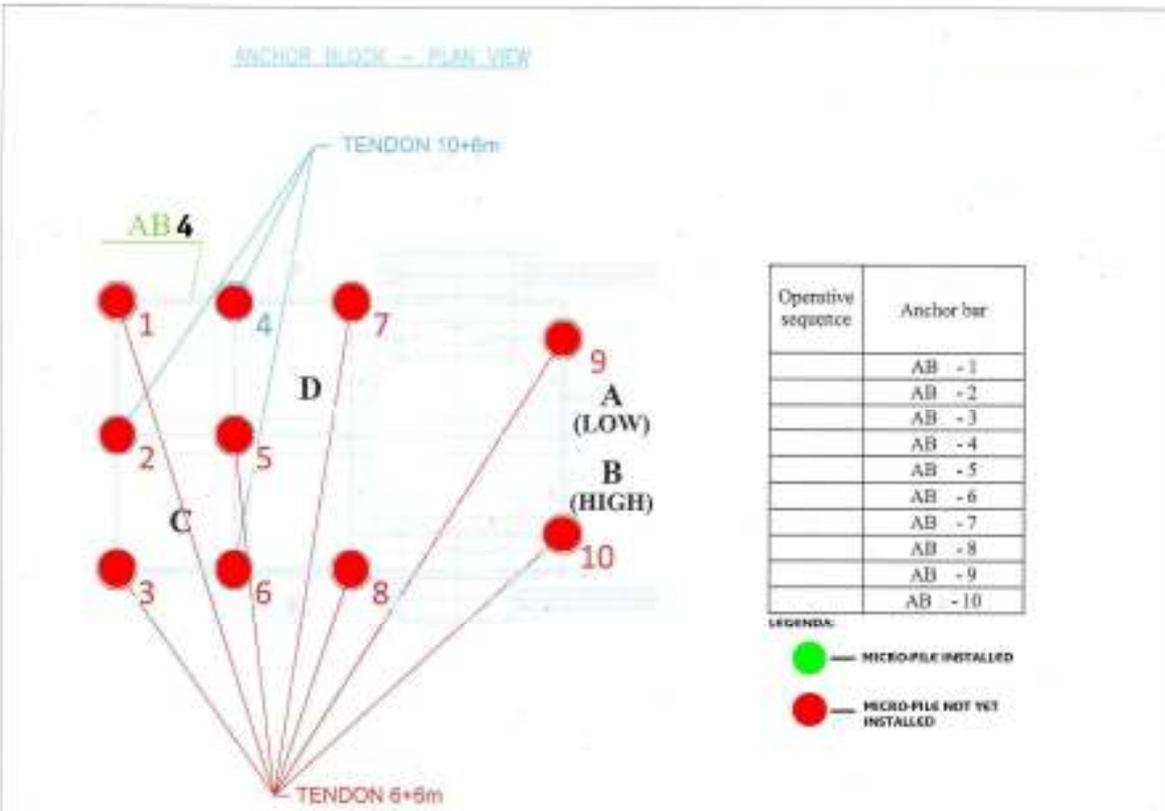
Sopra: anchor block num. 3 – Sotto: anchor block num. 4.
