Rimozione Costa Concordia Relazione Settimanale	Rev.0	Pag. 1/35
---	--	--------------	-----------

Redatta da: Costa Crociere	Luogo: Isola del Giglio	Data: 22/12/2012
Destinatari: Osservatorio di monitoraggio		
Titolo: Rapporto settimanale per Osservatorio di monitoraggio

Attività svolte – Isola del Giglio, 15 – 21 dicembre

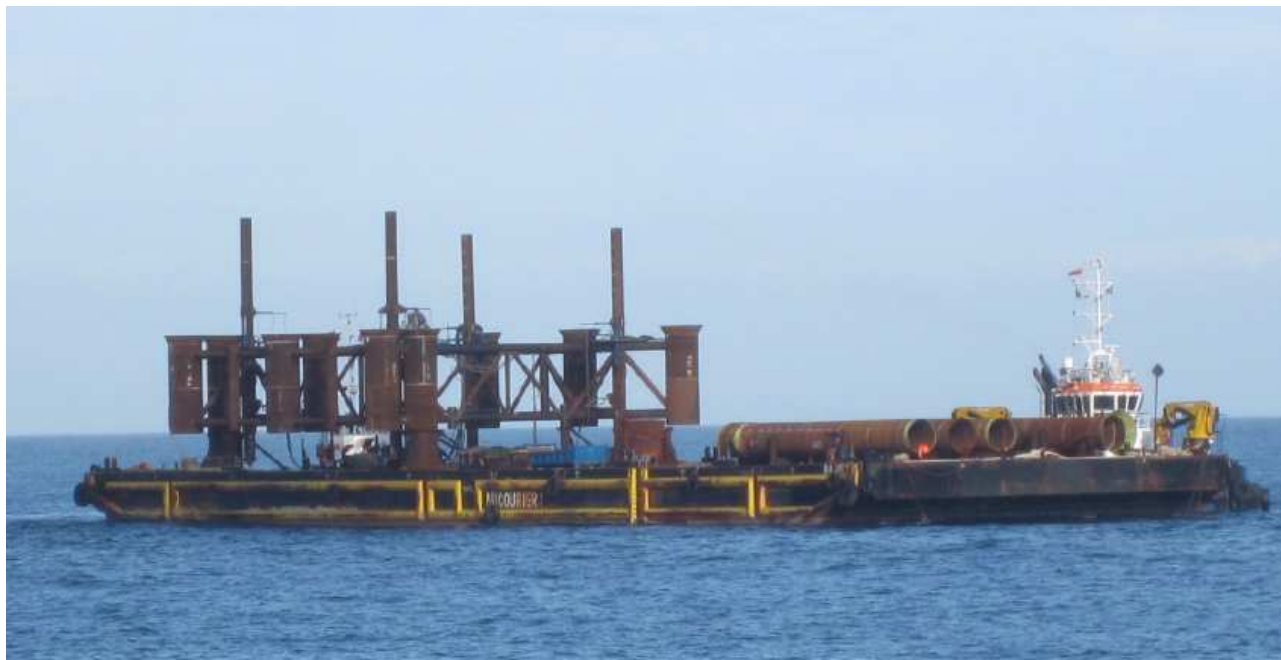
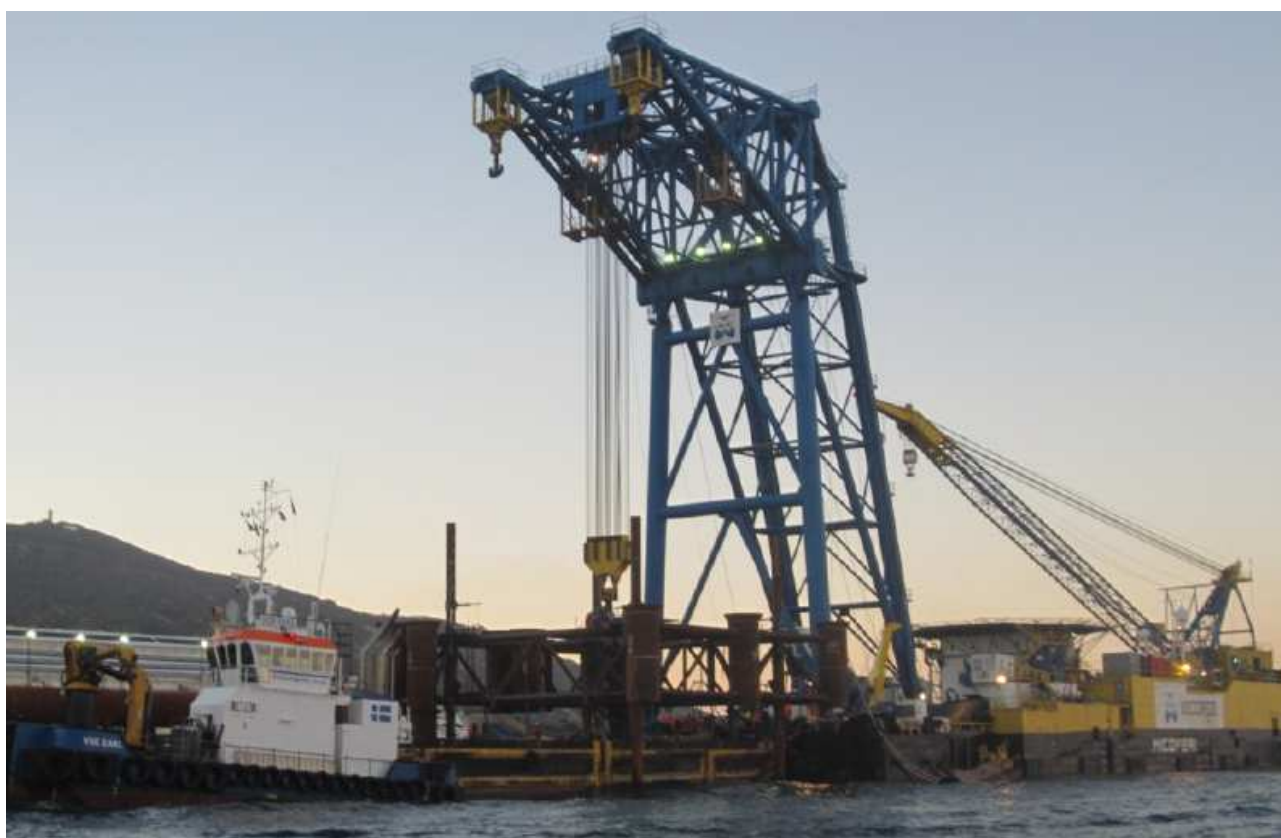
ALLEGATO 4

Sopra: Dima sul pontone Micourier 1. Sotto: operazioni di posizionamento dima sul fondale

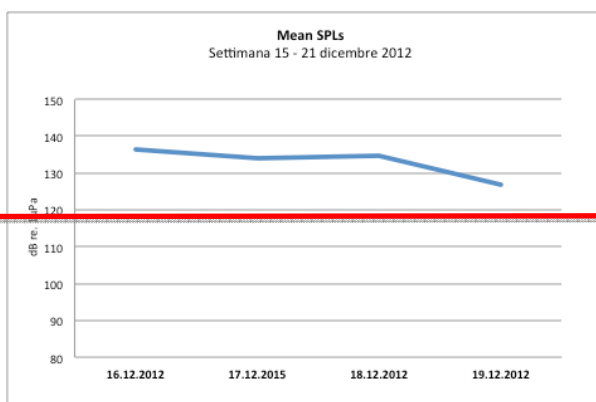
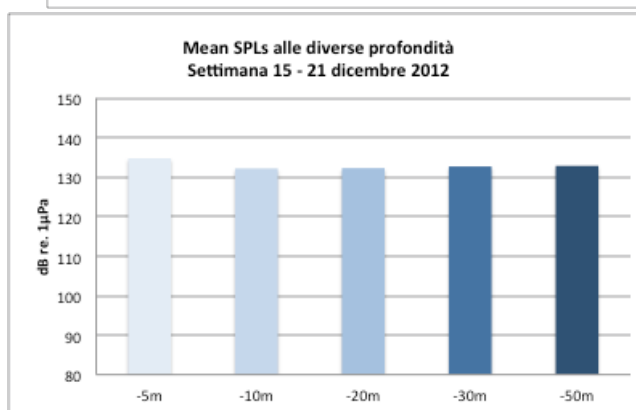
- Per quanto riguarda il **Mean sound level**, utile alla rappresentazione del rumore di fondo, il trend della settimana relativo alle 8 stazioni campionate (Tabella 1) è riportato in Figura 3. I valori sono generalmente al di sopra della soglia di 120 dB per la EZ di 1000m dalla nave, a causa della sovrapposizione del rumore causato dal cantiere (in particolare la fresa da *Vincenzo Cosentino*), dal notevole dinamismo e movimento dei mezzi navali di lavoro (rimorchiatori, barche a motore, chiatte, etc) in prossimità delle stazioni di registrazione e dal concomitante passaggio del traghetto.
- Tale generale incremento del rumore di fondo è da porre in relazione alla più intensa attività del cantiere.

Figura 3. Mean Sound Level: andamento medio dei valori registrati nella settimana (a) e alle diverse profondità (b) (per la zona di esclusione di 1000m dalla nave, la barra rossa rappresenta il valore soglia).

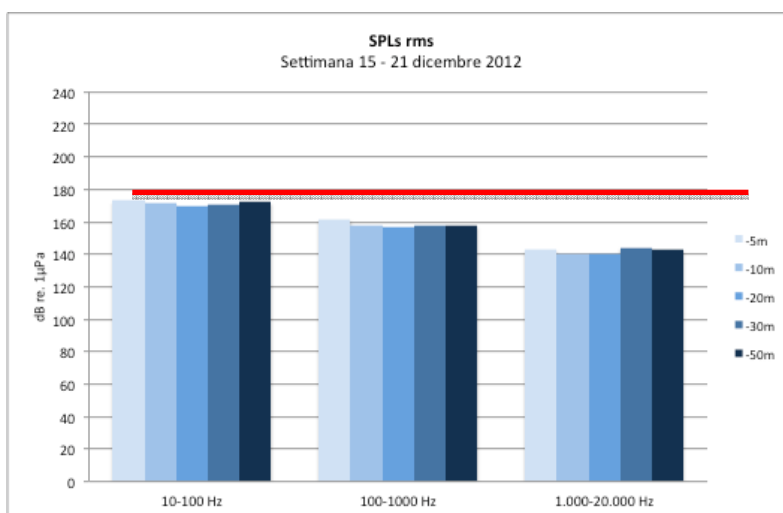
- Per quanto riguarda i valori di rms (**Root Mean Square** sound level), utili a caratterizzare lo scenario acustico in presenza di suoni impulsivi quasi - periodici come il martello o altri rumori di cantiere, i valori delle 8 stazioni campionate sono riportati in Figura 5. Sono stati sempre rilevati valori al di sotto dei 180 dB (soglia per i danni fisici qualora vengano rilevati cetacei nella EZ, ovvero entro il raggio di 1000m dalla nave) e poco al di sopra dei 160 dB (soglia per effetti comportamentali qualora vengano rilevati cetacei nella EZ, ovvero entro il raggio di 1000m dalla nave) nella banda di frequenza più bassa (10-100 Hz).

Figura 5. Rms sound level: andamento medio dei valori alle varie profondità per le diverse bande di frequenza nelle sei stazioni campionate (per la zona di esclusione di 1000m dalla nave, la barra rossa rappresenta il valore soglia per i danni fisici ai cetacei).

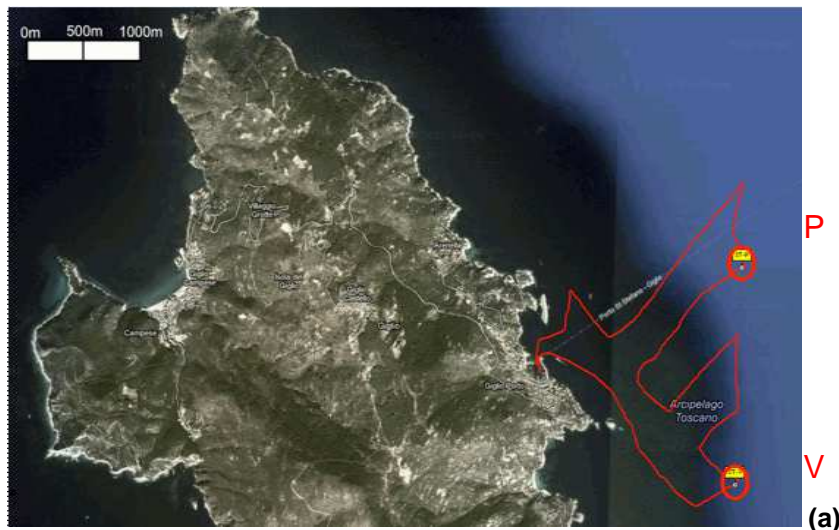
- In nessun caso, alla localizzazione acustica non è seguita quella visiva (possibilmente gli animali erano a più di 2 miglia di distanza dalla nostra piattaforma di rilevamento).

Figura 8. Localizzazioni acustiche di cetacei il 16 (a), 17 (b) e 19 (c) dicembre 2012.

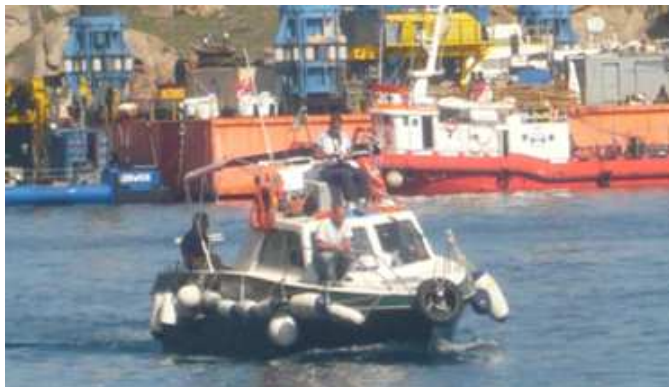
- Il monitoraggio visivo della presenza dei cetacei nell'area viene generalmente effettuato a occhio nudo da MMO qualificati e certificati a bordo di una imbarcazione dedicata (Figura 9) utilizzando binocoli e apposite schede di avvistamento.
- Per effettuare il monitoraggio quando lo stato del mare non consente l'uscita della barca è stata opportunamente individuata una postazione fissa (Figura 10), situata a una altitudine di 74m slm.
- Questa settimana il monitoraggio è stato condotto in mare che da terra.

Figura 9. Piattaforma per le attività di avvistamento cetacei.

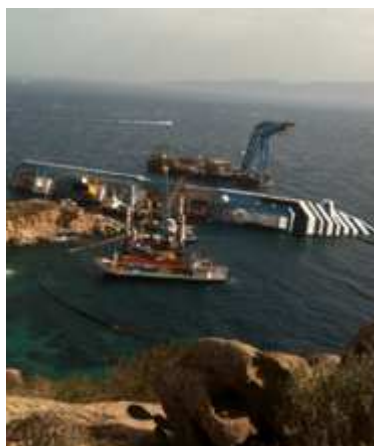
Figura 10. Postazione a terra per le attività di avvistamento cetacei (N 42° 21' 53.0" E 010° 55' 00.5")

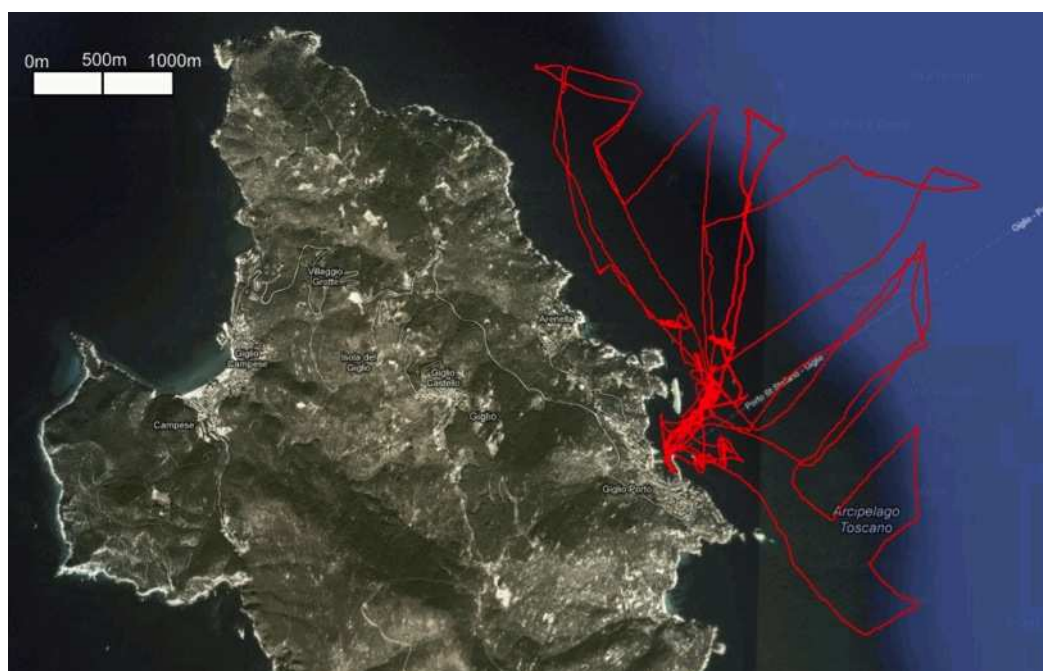
Figura 12. Rotte seguite durante il monitoraggio visivo in barca (15.12.2012-21.12.2012)

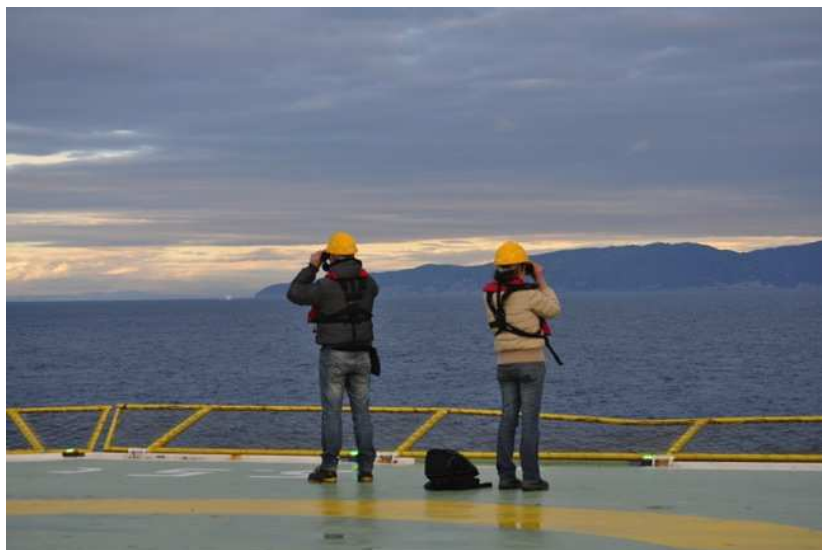
- Si evidenzia che il giorno 20 pomeriggio e il giorno 21 mattina, il team è stato in stand-by per effettuare il monitoraggio visivo della presenza/assenza dei cetacei in relazione ai test GBS.
- Le microcariche GBS sono state fatte esplodere il 21 pomeriggio, dopo aver effettuato il monitoraggio visivo per i 30 minuti antecedenti le esplosioni in prossimità dell'eliporto su M30 (Figura 13).
- Nessun animale è stato avvistato.

Figura 13. Attività di monitoraggio visivo dall'eliporto su M30.
