Rimozione Costa Concordia Relazione Settimanale	Rev.0	Pag. 1/32
---	--	--------------	-----------

Redatta da: Costa Crociere	Luogo: Isola del Giglio	Data: 02/02/2013
Destinatari: Osservatorio di monitoraggio		
Titolo: Rapporto settimanale per Osservatorio di monitoraggio

Attività svolte – Isola del Giglio, 26 gennaio - 01 febbraio

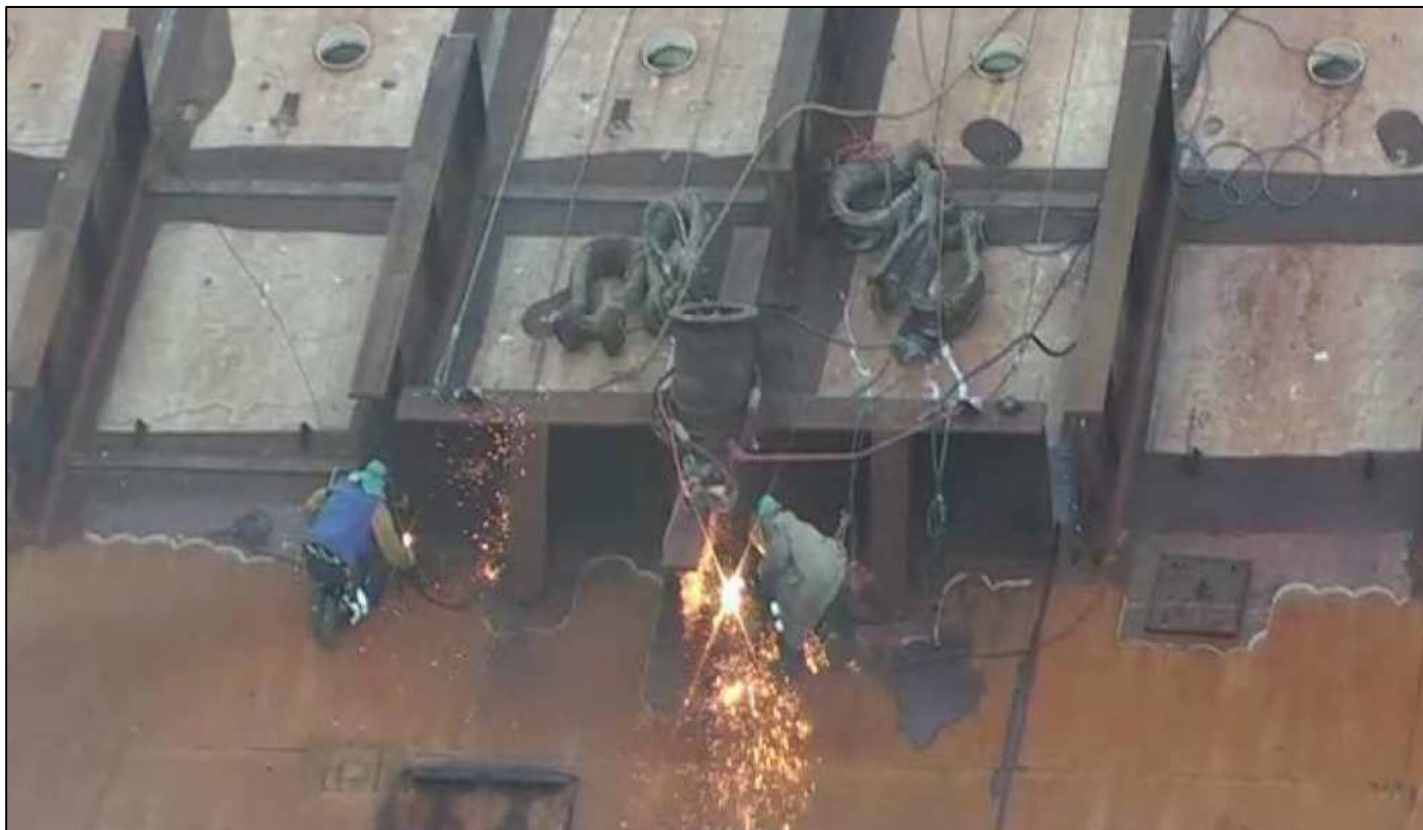
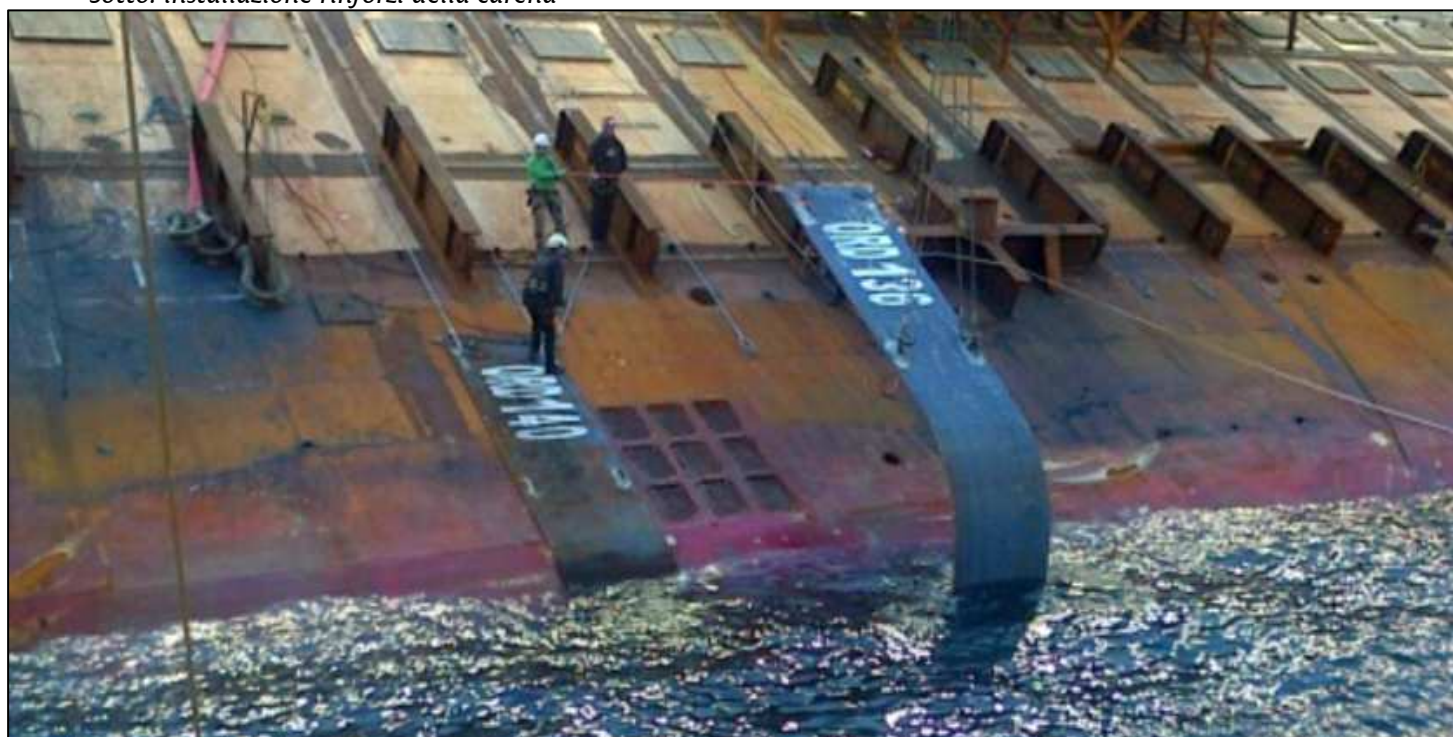
ALLEGATO 4

Sopra: operazioni di rimozione bitte sulla Costa Concordia

Sotto: installazione rinforzi della carena

Continuano attività di caretaking (gestione e manutenzione panne, controlli antinquinamento), attività di skimming all'interno della falla non necessarie; moto pontone Vincenzo Cosentino in area di lavoro, continua livellamento fondale per anchor block 10; pontone Navalmare 2 in area di lavoro per preparazione trivellazioni micropali su anchor block 9; pontone Micoperi 30 in area di lavoro, avviate operazioni di preparazione alla trivellazione foro DH3 per piattaforma 1; pontone Navalmare 1 in area di lavoro per assistenza operazioni di trivellazione; pontone ASV Pioneer e Liguria 1 in area di lavoro, continuano operazioni di riempimento sacchi con malta cementizia; Malaviya 20 in area di lavoro per trasferimento cemento; continuano operazioni di rimozione bitte sulla Costa Concordia per installazione strong point.

Continuano attività di caretaking (gestione e manutenzione panne, controlli antinquinamento), attività di skimming all'interno della falla non necessarie; moto pontone Vincenzo Cosentino in area di lavoro, continua livellamento fondale per anchor block 10 e 11; pontone Navalmare 2 in area di lavoro; pontone Micoperi 30 in area di lavoro, continuano operazioni di trivellazione foro DH2 per piattaforma 1 in seguito sospese per problemi dovuti alla presenza di sabbia in prossimità del foro; pontone Navalmare 1 in area di lavoro per assistenza operazioni di trivellazione; pontone ASV Pioneer e Liguria 1 in area di lavoro, continuano operazioni di riempimento sacchi con malta cementizia; Malaviya 20 a Piombino per imbarco cemento; continuano operazioni di rimozione bitte sulla Costa Concordia per installazione cassoni di spinta; continua installazione rinforzi della carena (bilge plates protection) nella zona del ginocchio dello scafo.

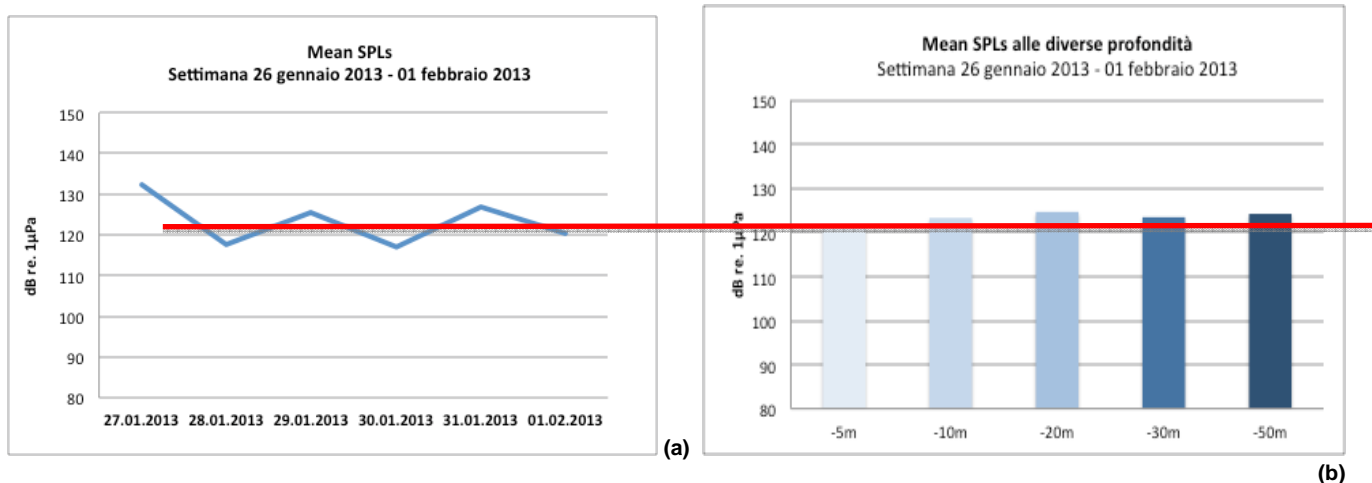
Figura 3. Mean Sound Level: andamento medio dei valori registrati nella settimana (a) e alle diverse profondità (b) (per la zona di esclusione di 1000m dalla nave, la barra rossa rappresenta il valore soglia).

- Per quanto riguarda il **Mean sound level**, utile alla rappresentazione del rumore di fondo, il trend della settimana relativo alle 11 stazioni campionate (Tabella 1) è riportato in Figura 3. In media, i valori sono entro la soglia di 120 dB per la EZ di 1000m dalla nave, anche se in tre occasioni (il 27, 29 e 31 gennaio; Fig. 3a) sono stati registrati superiori a causa della sovrapposizione del rumore causato dal cantiere, dal notevole dinamismo e movimento dei mezzi navali di lavoro (rimorchiatori, barche a motore, chiatte, etc) in prossimità delle stazioni di registrazione.

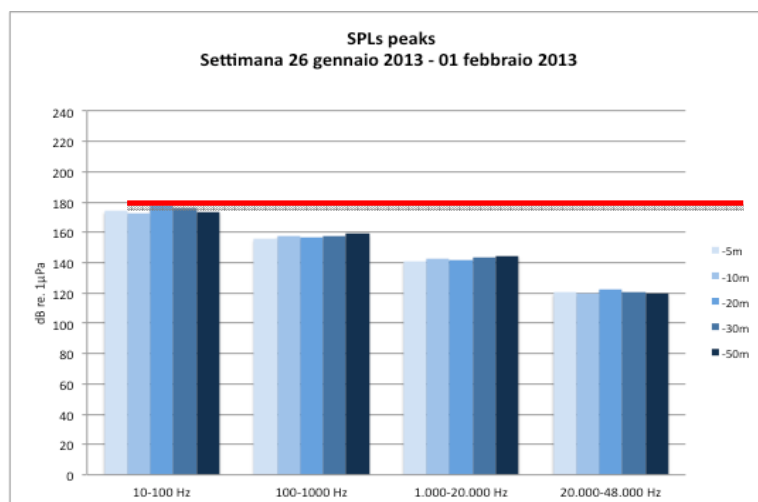
Figura 4. Peak sound level: andamento medio dei valori alle varie profondità per le diverse bande di frequenza nelle sei stazioni campionate (per la zona di esclusione di 1000m dalla nave, la barra rossa rappresenta il valore soglia per i danni fisici ai cetacei).

- Per quanto riguarda i valori di picco (**Peak sound level**), utili alla rappresentazione del rumore provocato dal traffico delle imbarcazioni e dall'attività di cantiere, i valori delle 11 stazioni campionate sono riportati in Figura 4. I valori medi sono entro i 180 dB (soglia per i danni fisici qualora vengano rilevati cetacei nella EZ, ovvero entro il raggio di 1000m dalla nave), anche se in qualche sono stati registrati valori superiori ai 180 dB, e oltre i 160 dB (soglia per effetti comportamentali qualora vengano rilevati cetacei nella EZ, ovvero entro il raggio di 1000m dalla nave) nella banda di frequenza più bassa (10-100 Hz). La propagazione dei rumori (e quindi la loro percezione) su queste frequenze avviene per lunghe distanze (range 10-25km).

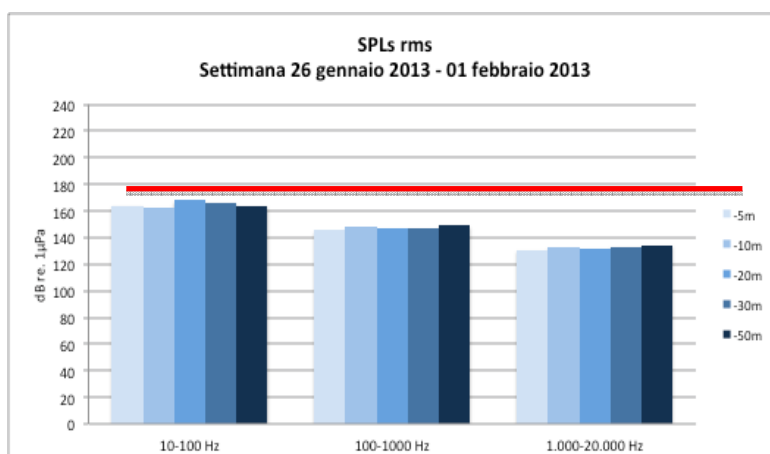
Figura 5. Rms sound level: andamento medio dei valori alle varie profondità per le diverse bande di frequenza nelle sei stazioni campionate (per la zona di esclusione di 1000m dalla nave, la barra rossa rappresenta il valore soglia per i danni fisici ai cetacei).

- Per quanto riguarda i valori di rms (**Root Mean Square** sound level), utili a caratterizzare lo scenario acustico in presenza di suoni impulsivi quasi - periodici come il martello o altri rumori di cantiere, i valori delle 11 stazioni campionate sono riportati in Figura 5. Sono stati sempre rilevati valori al di sotto dei 180 dB (soglia per i danni fisici qualora vengano rilevati cetacei nella EZ, ovvero entro il

raggio di 1000m dalla nave) e poco al di sopra dei 160 dB (soglia per effetti comportamentali qualora vengano rilevati cetacei nella EZ, ovvero entro il raggio di 1000m dalla nave) nella banda di frequenza più bassa (10-100 Hz).

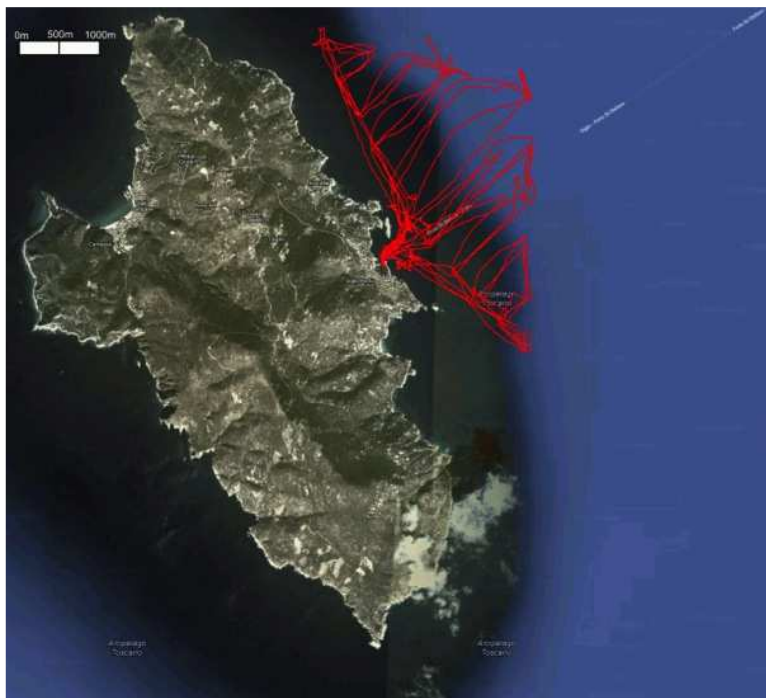
Figura 11. Rotte seguite durante il monitoraggio visivo in barca (26.01.2013-01.02.2013)

La Tabella 3 riporta la sintesi delle informazioni raccolte. Durante la settimana è stata monitorata l'intera area con periodi di osservazione in mare mattutini e pomeridiani, per **un totale di sforzo di osservazione di 1334 min e 100 km percorsi** (Figura 11).
