Rimozione Costa Concordia Relazione Settimanale	Rev.0	Pag. 1/35
---	--	--------------	-----------

Redatta da: Costa Crociere	Luogo: Isola del Giglio	Data: 19/10/2013
Destinatari: Osservatorio di monitoraggio		
Titolo: Rapporto settimanale per Osservatorio di monitoraggio

Attività svolte – Isola del Giglio, 12-18 ottobre

UNDERWATER NOISE AND CETACEAN MONITORING

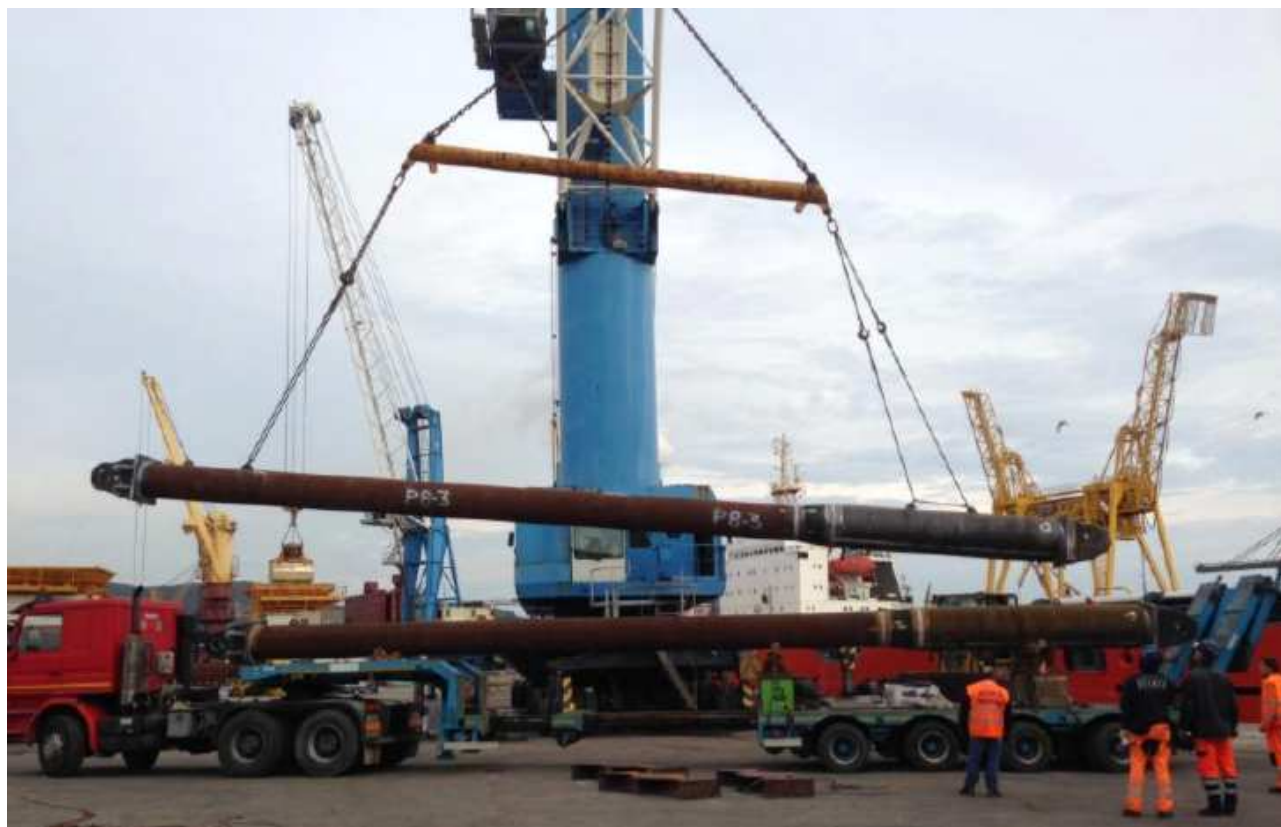
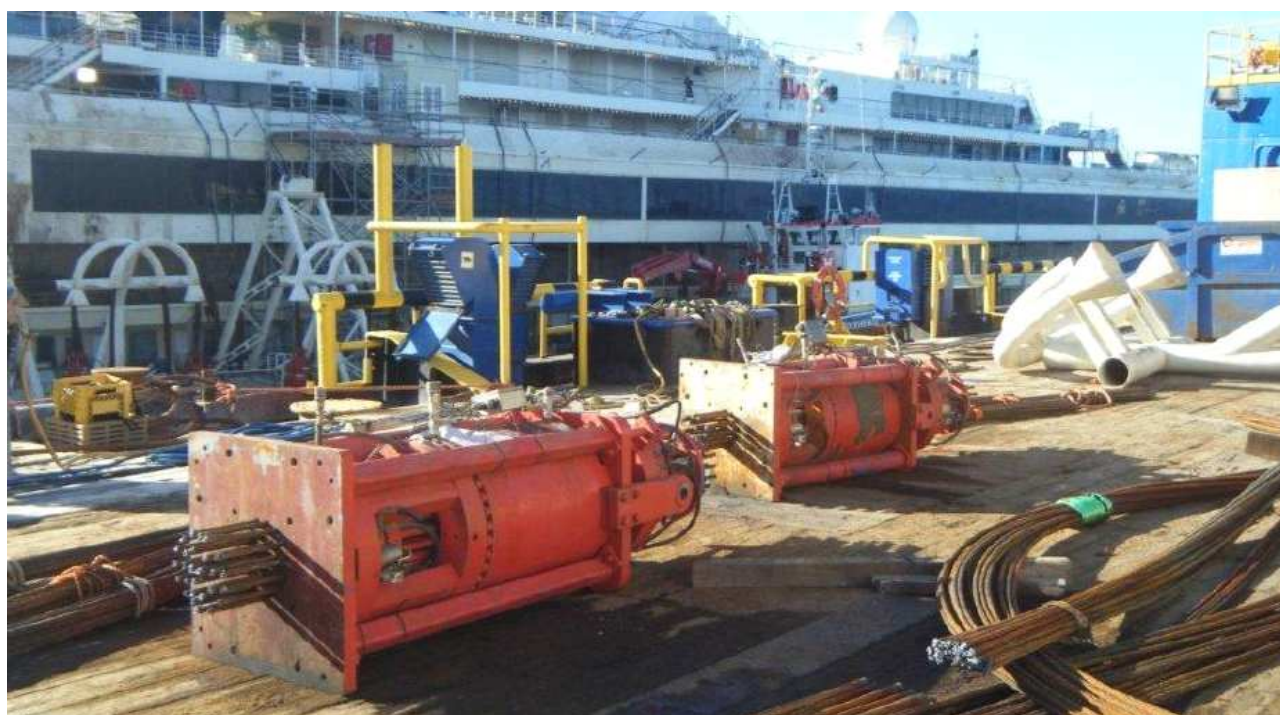
Sopra: Primi 4 supporti tubolari di collegamento pronti per essere trasportati in area di lavoro

Sotto: Martinetti rimossi e trasferiti a bordo della Micoperi 30

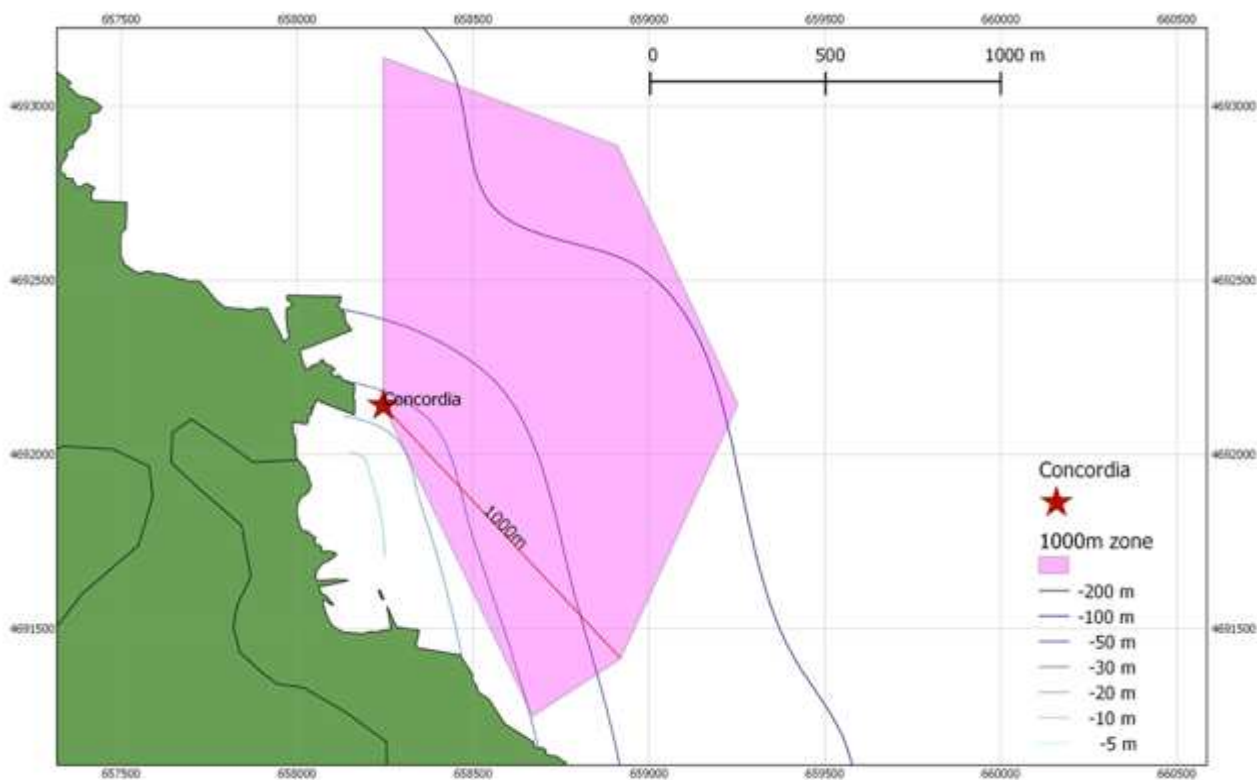
Figura 1. Zona di esclusione (area di sicurezza) per i cetacei

- A seguito delle registrazioni delle attrezzature man mano utilizzate dal cantiere in questi mesi (*vibratory hammer*, fresa, *impact hammer*, trivella, etc) e della tipologia di rumore prodotto (impulsivo, non impulsivo, periodico, non periodico, etc), è stata definita e applicata una zona di esclusione (o area di sicurezza) per i cetacei a 1000m di raggio intorno alla nave Concordia (Fig. 1), al fine di:
 - 1) determinare la presenza/assenza dei cetacei nell'area in prossimità del cantiere (sorgente del rumore),
 - 2) comprendere se le emissioni sonore nelle immediate vicinanze sono compatibili con le esigenze di protezione di queste specie,
 - 3) determinare lo stato acustico dell'ambiente durante il periodo di rimozione (definizione di 'paesaggi acustici' in relazione alle diverse fasi),
 - 4) attuare eventuali misure di mitigazione.

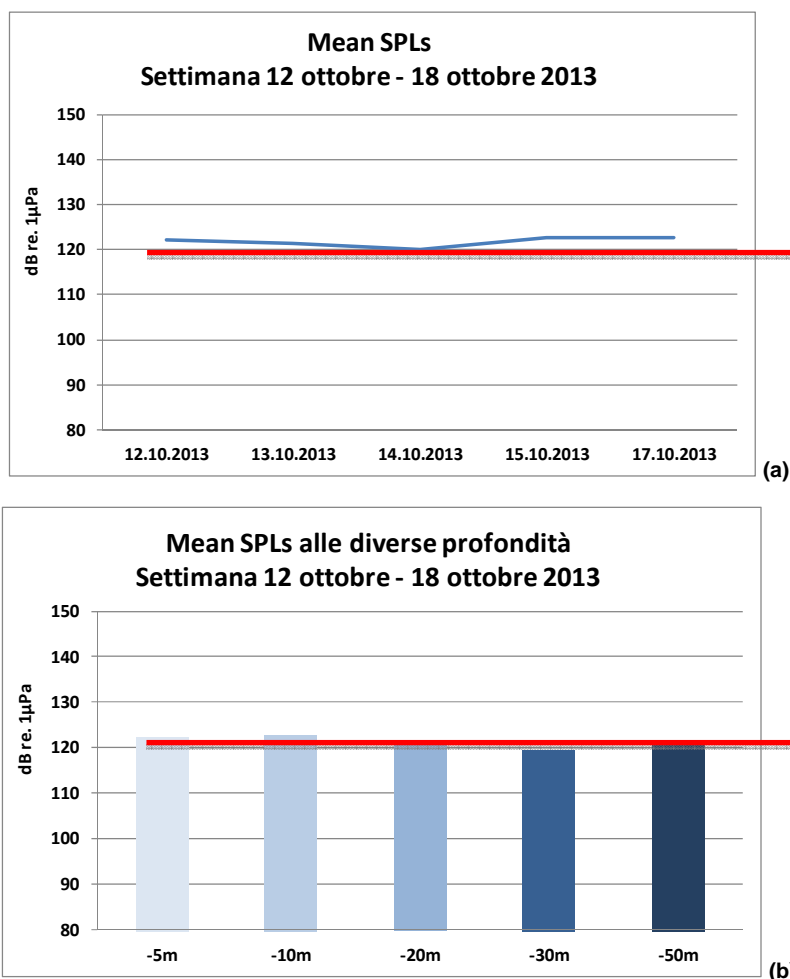
Figura 3. Mean Sound Level: andamento medio dei valori registrati nella settimana (a) e alle diverse profondità (b) (per la zona di esclusione di 1000m dalla nave, la barra rossa rappresenta il valore soglia).

- Per quanto riguarda il **Mean sound level**, utile alla rappresentazione del rumore di fondo, il trend della settimana relativo alle 10 stazioni campionate (Tabella 1) è riportato in Figura 3. Questa settimana i valori sono generalmente **entro (la soglia di 120 dB)** (o poco superiori) nell'ambito della EZ di 1000m dalla nave.

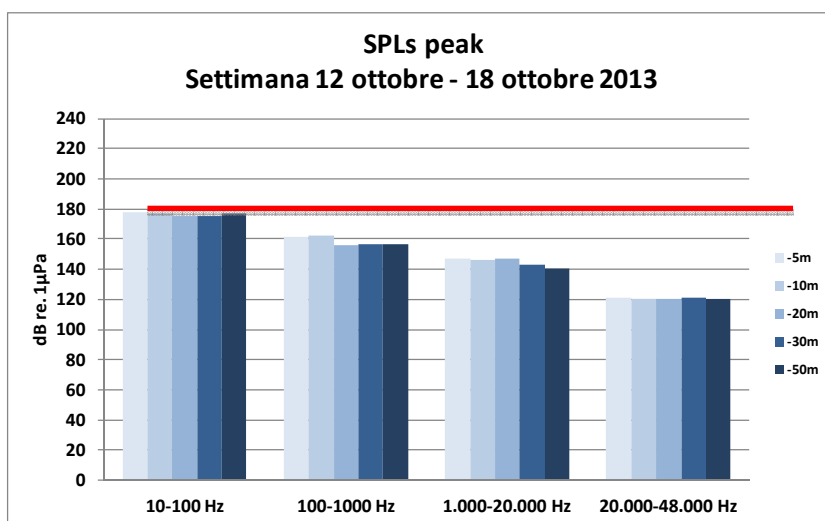
Figura 4. Peak sound level: andamento medio dei valori alle varie profondità per le diverse bande di frequenza nelle 10 stazioni campionate (per la zona di esclusione di 1000m dalla nave, la barra rossa rappresenta il valore soglia per i danni fisici ai cetacei).

- Per quanto riguarda i valori di picco (**Peak sound level**), utili alla rappresentazione del rumore provocato dal traffico delle imbarcazioni e dall'attività di cantiere, i valori delle 10 stazioni campionate durante la settimana sono riportati in Figura 4. I valori medi settimanali sono entro i 180 dB (soglia per i danni fisici qualora vengano rilevati cetacei nella EZ, ovvero entro il raggio di 1000m dalla nave) e oltre i 160 dB (soglia per effetti comportamentali qualora vengano rilevati cetacei nella EZ, ovvero entro il raggio di 1000m dalla nave) nella banda di frequenza più bassa (10-100 Hz). La propagazione dei rumori (e quindi la loro percezione) su queste frequenze avviene per lunghe distanze (range 10-25km).

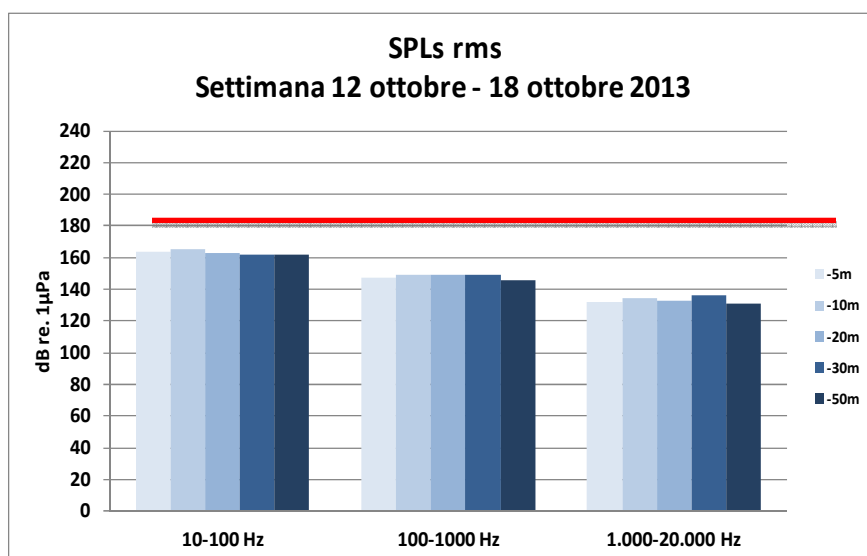
Figura 5. Rms sound level: andamento medio dei valori alle varie profondità per le diverse bande di frequenza nelle 10 stazioni campionate (per la zona di esclusione di 1000m dalla nave, la barra rossa rappresenta il valore soglia per i danni fisici ai cetacei).

- Per quanto riguarda i valori di rms (**Root Mean Square** sound level), utili a caratterizzare lo scenario acustico in presenza di suoni impulsivi quasi-periodici come il martello, i valori delle 10 stazioni campionate durante la settimana sono riportati in Figura 5. Sono stati generalmente rilevati valori al di sotto dei 180 dB (soglia per i danni fisici qualora vengano rilevati cetacei nella EZ, ovvero entro il raggio di 1000m dalla nave) e entro i 160 dB (soglia per effetti comportamentali qualora vengano rilevati cetacei nella EZ, ovvero entro il raggio di 1000m dalla nave) nella banda di frequenza più bassa (10-100 Hz).

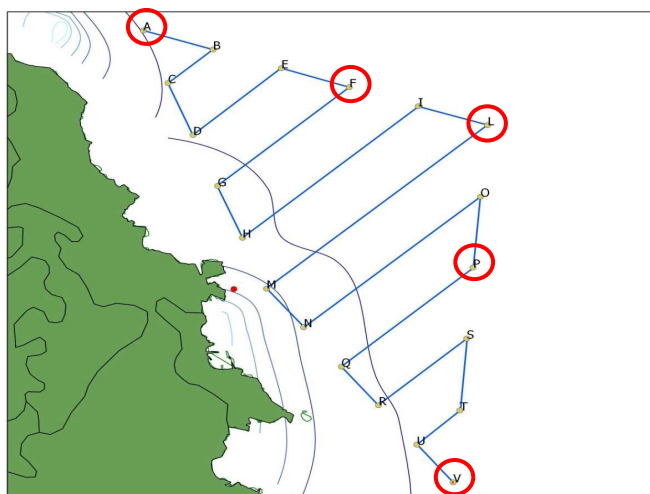
Figura 6. Punti di rilevazione acustica lungo il transetto del monitoraggio visivo.

- Il metodo di acquisizione dei dati acustici prevede che durante il transetto del monitoraggio visivo a Nord (A-B-C-D-E-F-G-H-I-L), siano effettuate 2 tappe di ascolto/registrazione presso i punti A, F e/o L e durante il transetto a Sud (L-M-N-O-P-Q-R-S-T-U-V) presso i punti V e P (vedi figura 6); tuttavia, a seconda delle condizioni meteo-marine, questo schema generale può subire variazioni.

- L'idrofono è posizionato a 2 profondità, ovvero a 5 e a 30 metri, gain 20, e ciascuna registrazione ha la durata di 5 minuti.

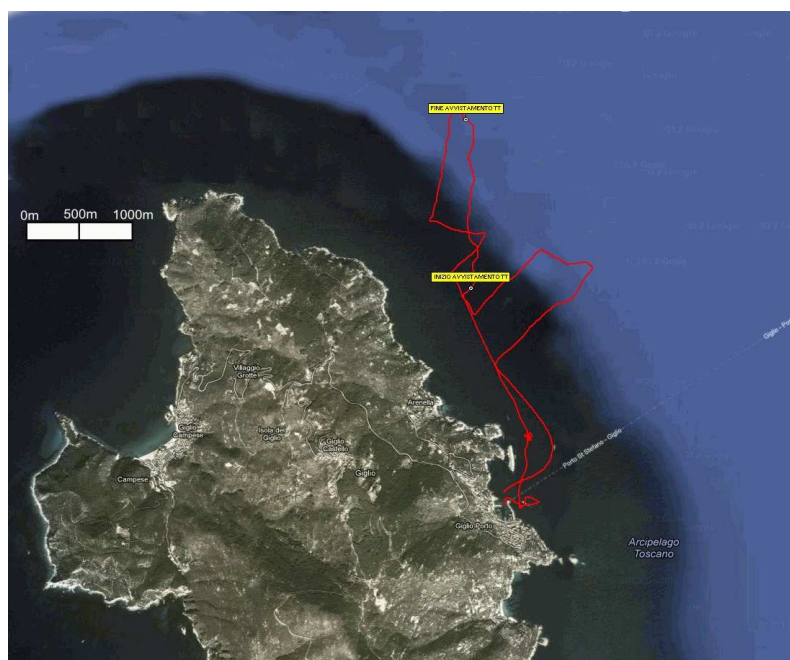
Figura 10. Rotte seguite durante il monitoraggio visivo in barca il giorno 14 ottobre. Le etichette gialle indicano i punti di inizio e fine dell'avvistamento.

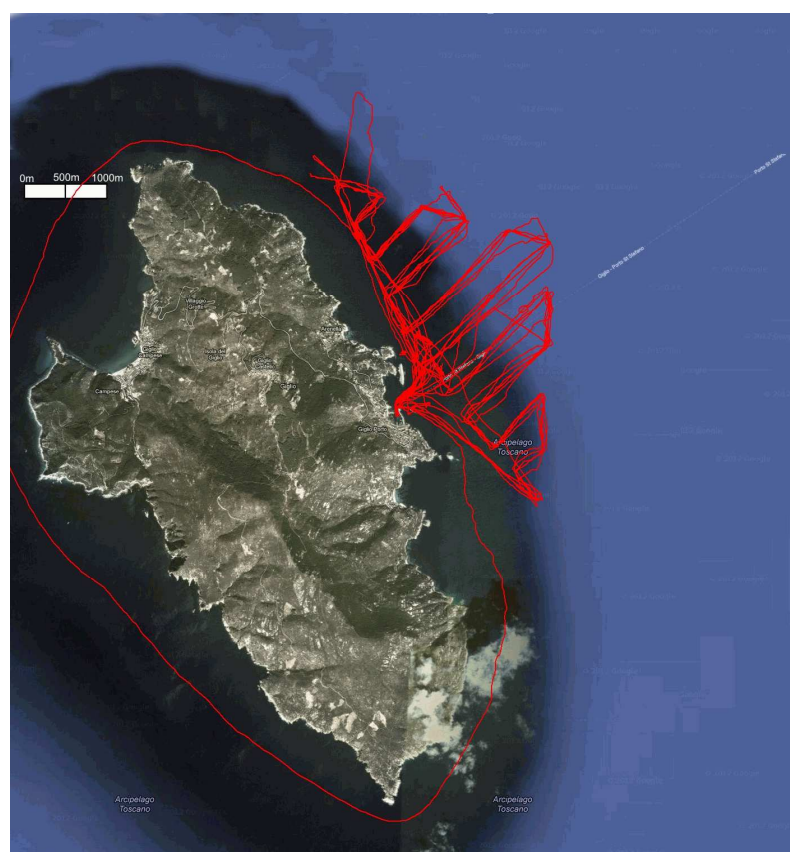
Figura 11. Rotte seguite durante il monitoraggio visivo in barca (12.10.2013 – 18.10.2013).
