| | Rimozione Costa Concordia Relazione Settimanale | Rev.0 | Pag. 1/34 |

| Titolo: Rapporto settimanale per Osservatorio di monitoraggio | | |

Attività svolte – Isola del Giglio, 18-24 maggio

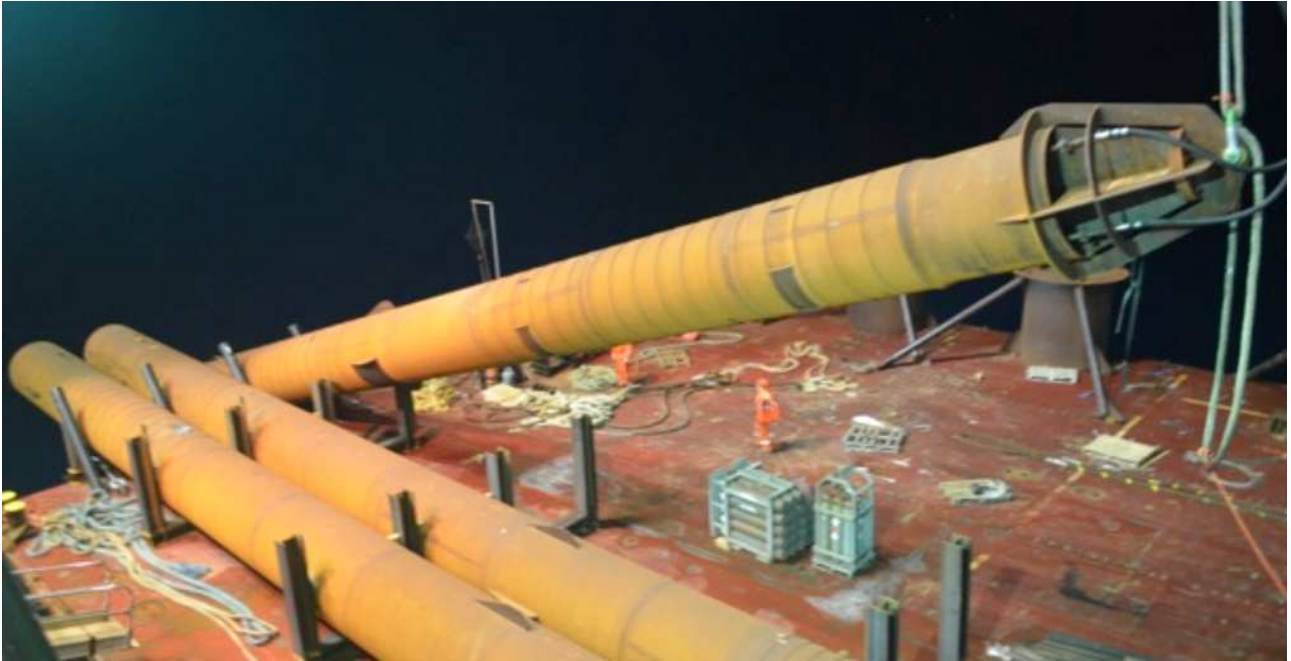
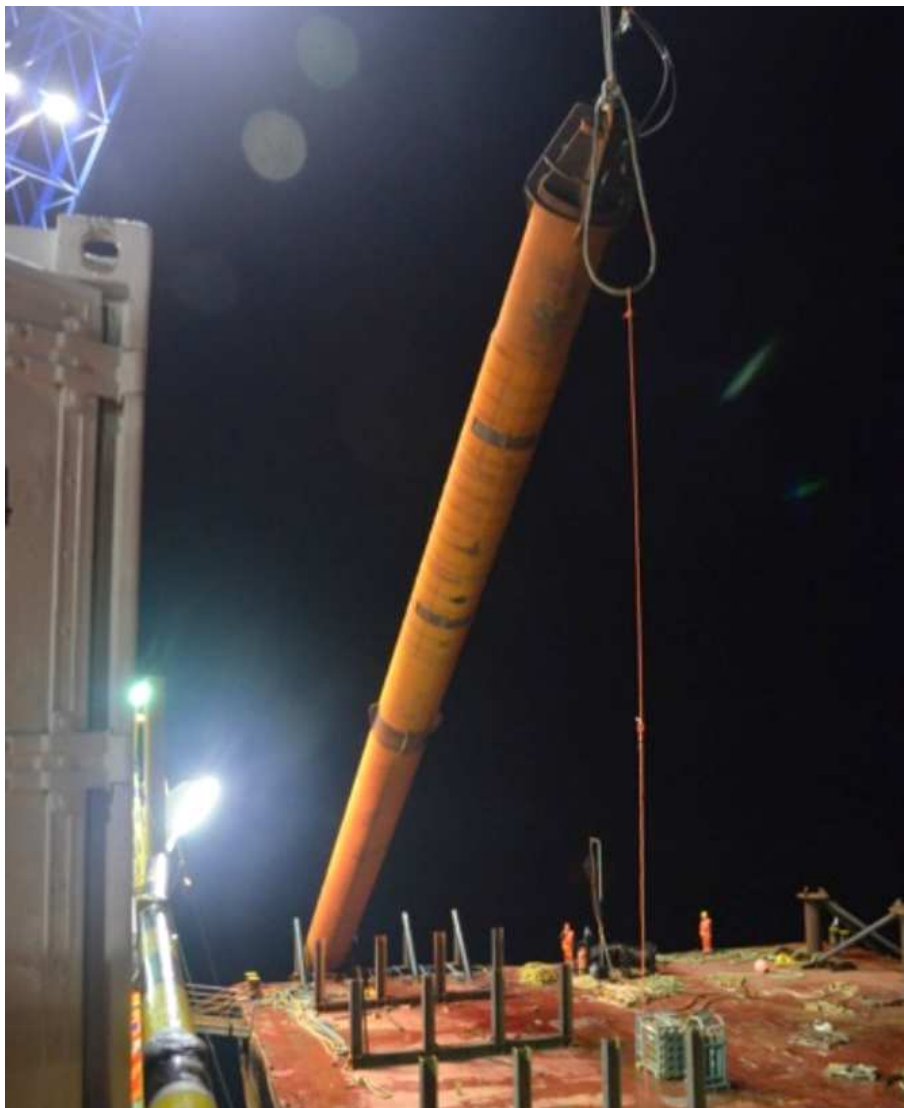
ALLEGATO 4

Operazioni di posizionamento pali per installazione piattaforma 2

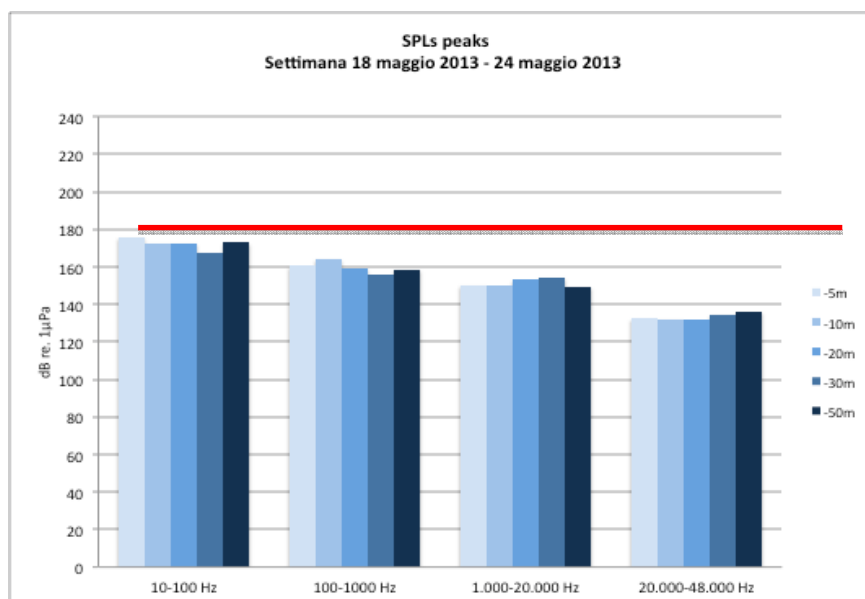
- Per quanto riguarda i valori di picco (**Peak sound level**), utili alla rappresentazione del rumore provocato dal traffico delle imbarcazioni e dall'attività di cantiere, i valori delle 5 stazioni campionate durante la settimana sono riportati in Figura 4. I valori sono entro i 180 dB (soglia per i danni fisici qualora vengano rilevati cetacei nella EZ, ovvero entro il raggio di 1000m dalla nave) e oltre i 160 dB (soglia per effetti comportamentali qualora vengano rilevati cetacei nella EZ, ovvero entro il raggio di 1000m dalla nave) nella banda di frequenza più bassa (10-100 Hz). La propagazione dei rumori (e quindi la loro percezione) su queste frequenze avviene per lunghe distanze (range 10-25km).

Figura 4. Peak sound level: andamento medio dei valori alle varie profondità per le diverse bande di frequenza nelle 5 stazioni campionate (per la zona di esclusione di 1000m dalla nave, la barra rossa rappresenta il valore soglia per i danni fisici ai cetacei).

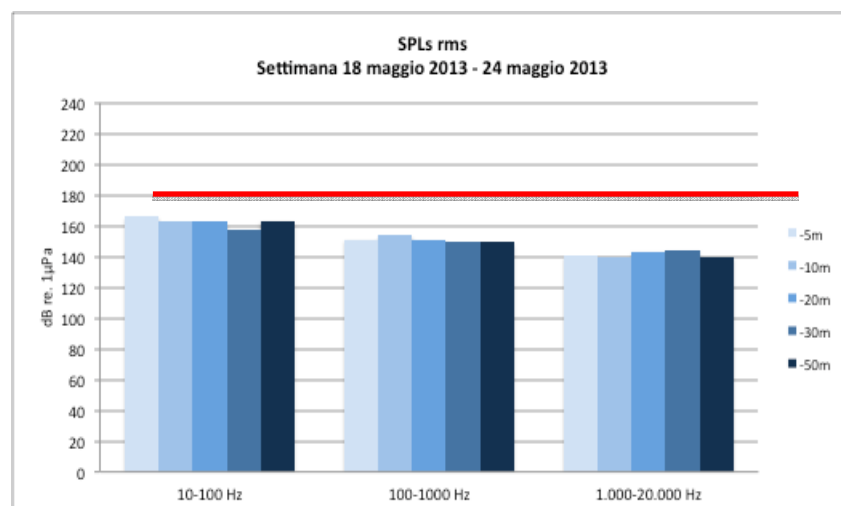
- Per quanto riguarda i valori di rms (**Root Mean Square** sound level), utili a caratterizzare lo scenario acustico in presenza di suoni impulsivi quasi - periodici come il martello, i valori delle 5 stazioni campionate durante la settimana sono riportati in Figura 5. Sono stati rilevati valori al di sotto dei 180 dB (soglia per i danni fisici qualora vengano rilevati cetacei nella EZ, ovvero entro il raggio di 1000m dalla nave) e al di sopra dei 160 dB (soglia per effetti comportamentali qualora vengano rilevati cetacei nella EZ, ovvero entro il raggio di 1000m dalla nave) nella banda di frequenza più bassa (10-100 Hz).

Figura 5. Rms sound level: andamento medio dei valori alle varie profondità per le diverse bande di frequenza nelle 5 stazioni campionate (per la zona di esclusione di 1000m dalla nave, la barra rossa rappresenta il valore soglia per i danni fisici ai cetacei).

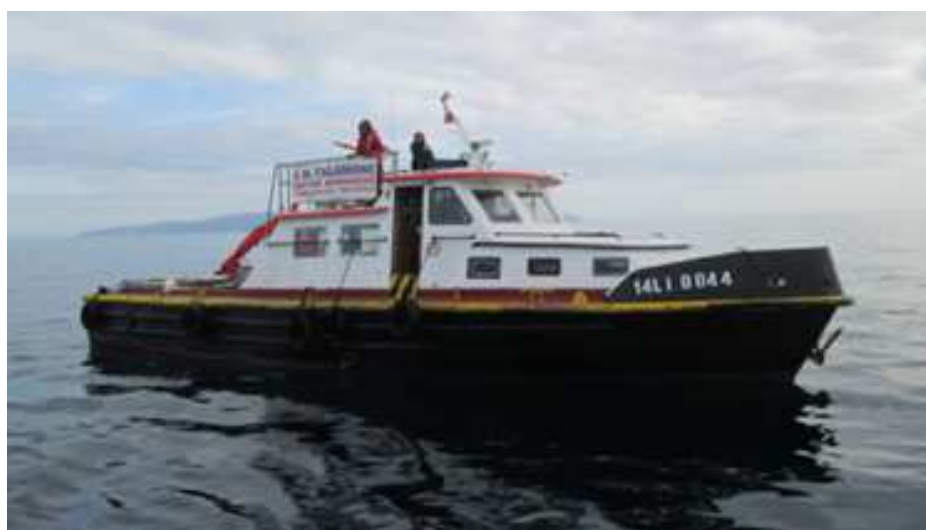
Figura 7. Piattaforma 'Cerboli' utilizzata per le attività di avvistamento cetacei.

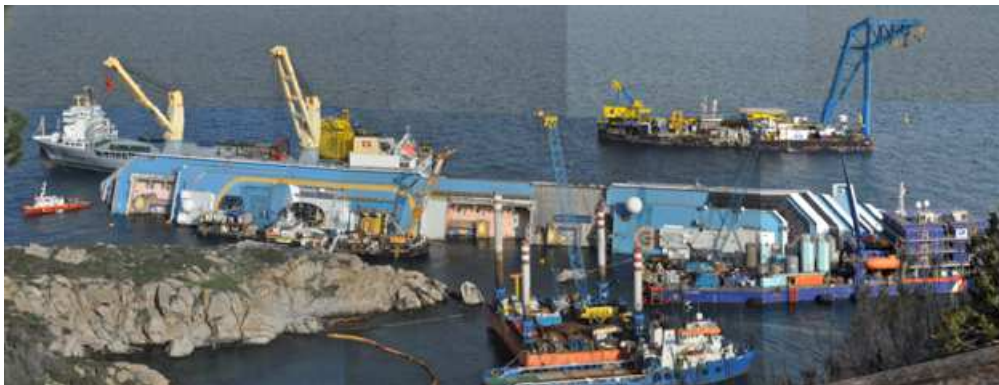
Figura 8. Postazione a terra per le attività di avvistamento cetacei (N 42° 21' 53.0" E 010° 55' 00.5")

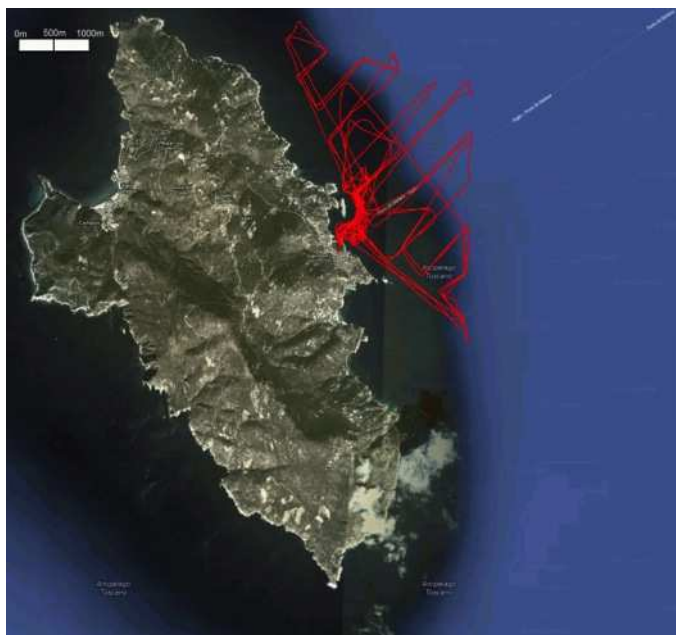
La Tabella 4 riporta la sintesi delle informazioni raccolte. Durante la settimana è stata monitorata l'intera area con periodi di osservazione in mare mattutini e pomeridiani, per **un totale di sforzo di osservazione di 988 min e 92,06 km percorsi** (Figura 10).

Figura 10. Rotte seguite durante il monitoraggio visivo in barca (18.05.2013-24.05.2013).
