Rimozione Costa Concordia Relazione Settimanale	Rev.0	Pag. 1/38
---	--	--------------	-----------

Redatta da: Costa Crociere	Luogo: Isola del Giglio	Data: 27/07/2013
Destinatari: Osservatorio di monitoraggio		
Titolo: Rapporto settimanale per Osservatorio di monitoraggio

Attività svolte – Isola del Giglio, 20-26 luglio

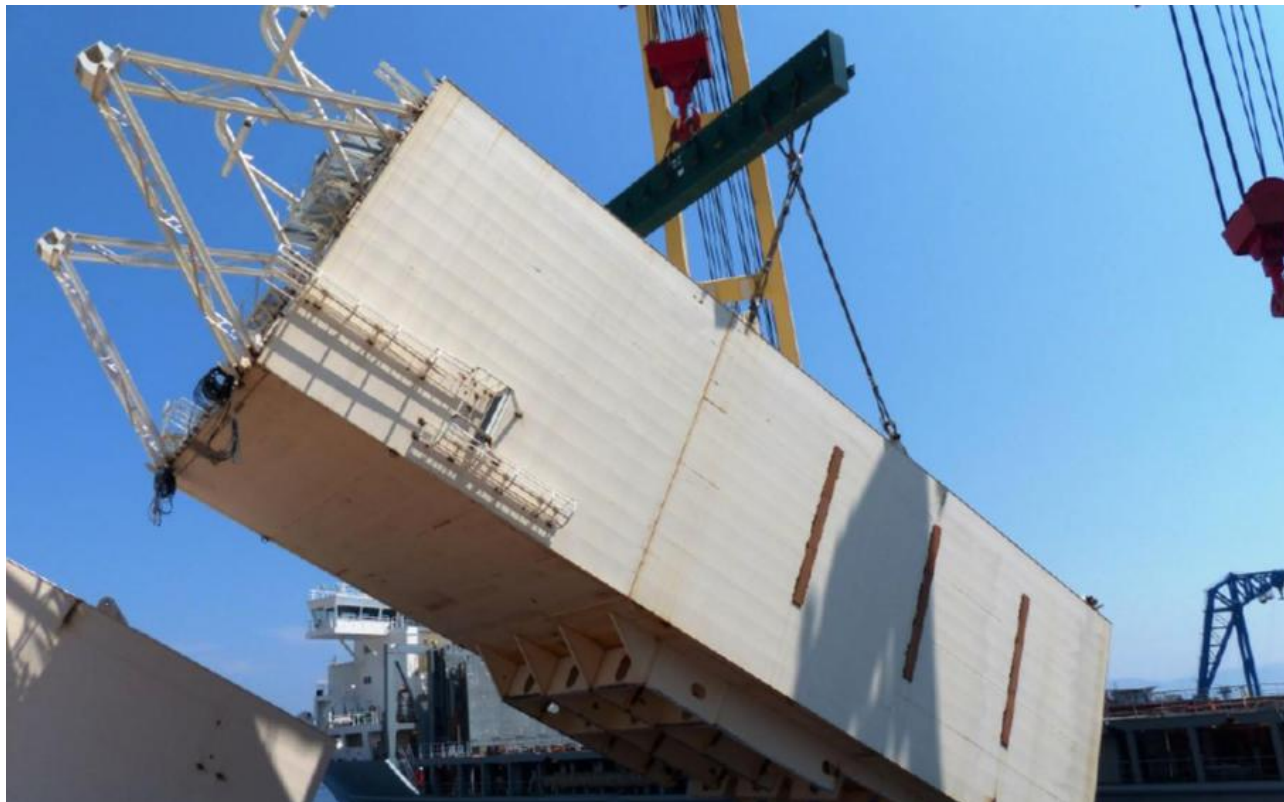
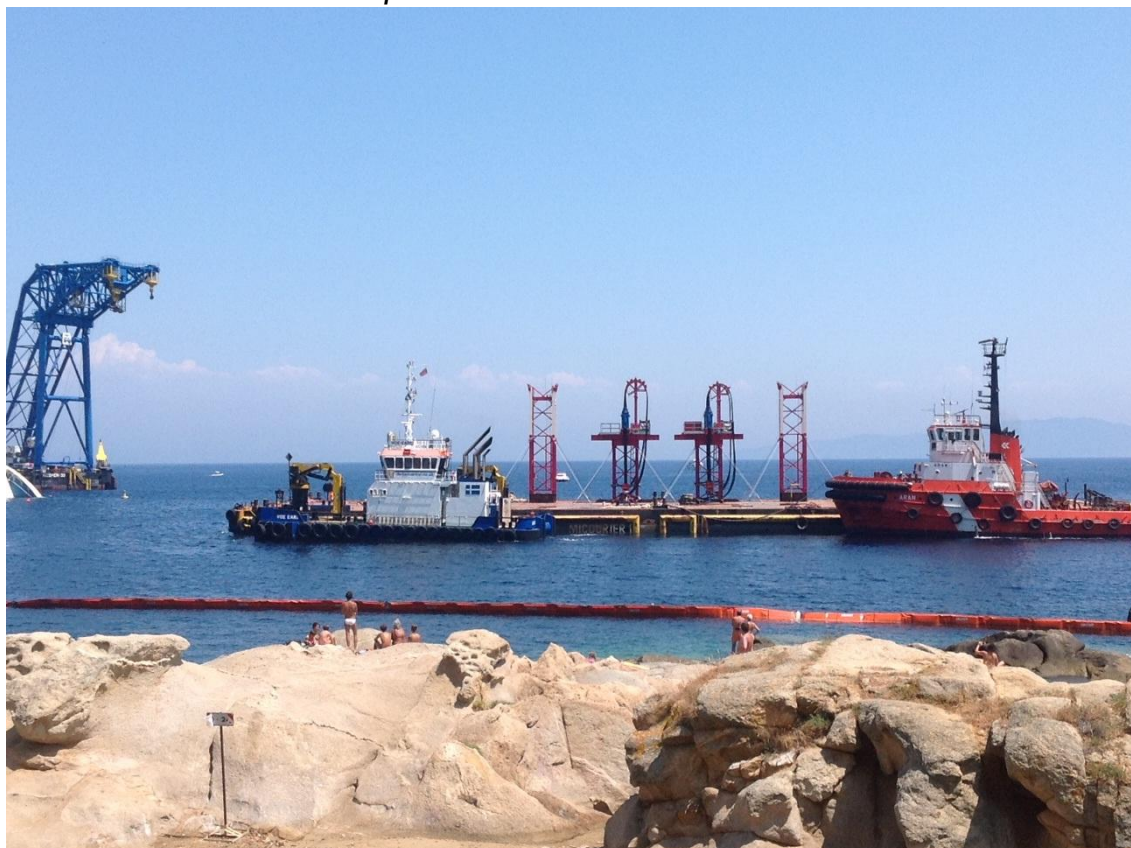
Sopra: Installazione Cassone di spinta P6

Sotto: Micourier 1 con a bordo le torri 10 e 11

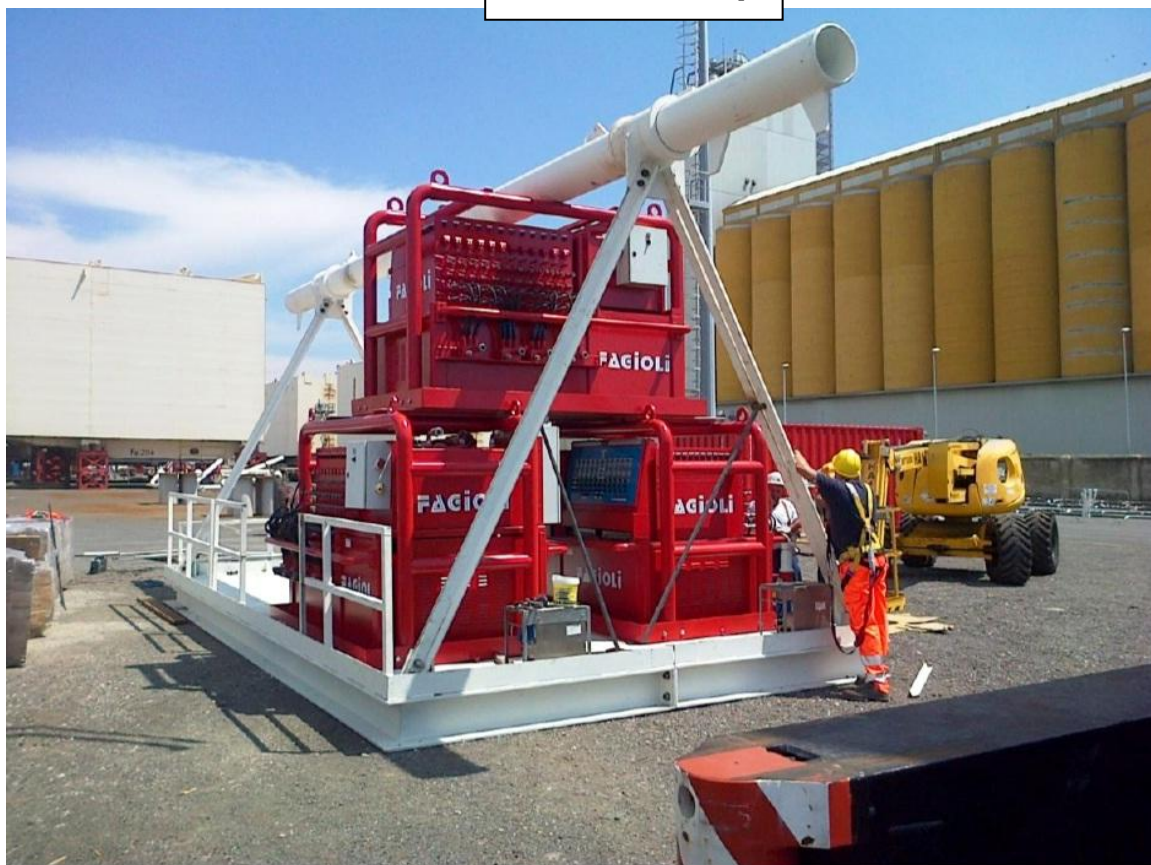
Piattaforma oscillante su cassone di spinta 10

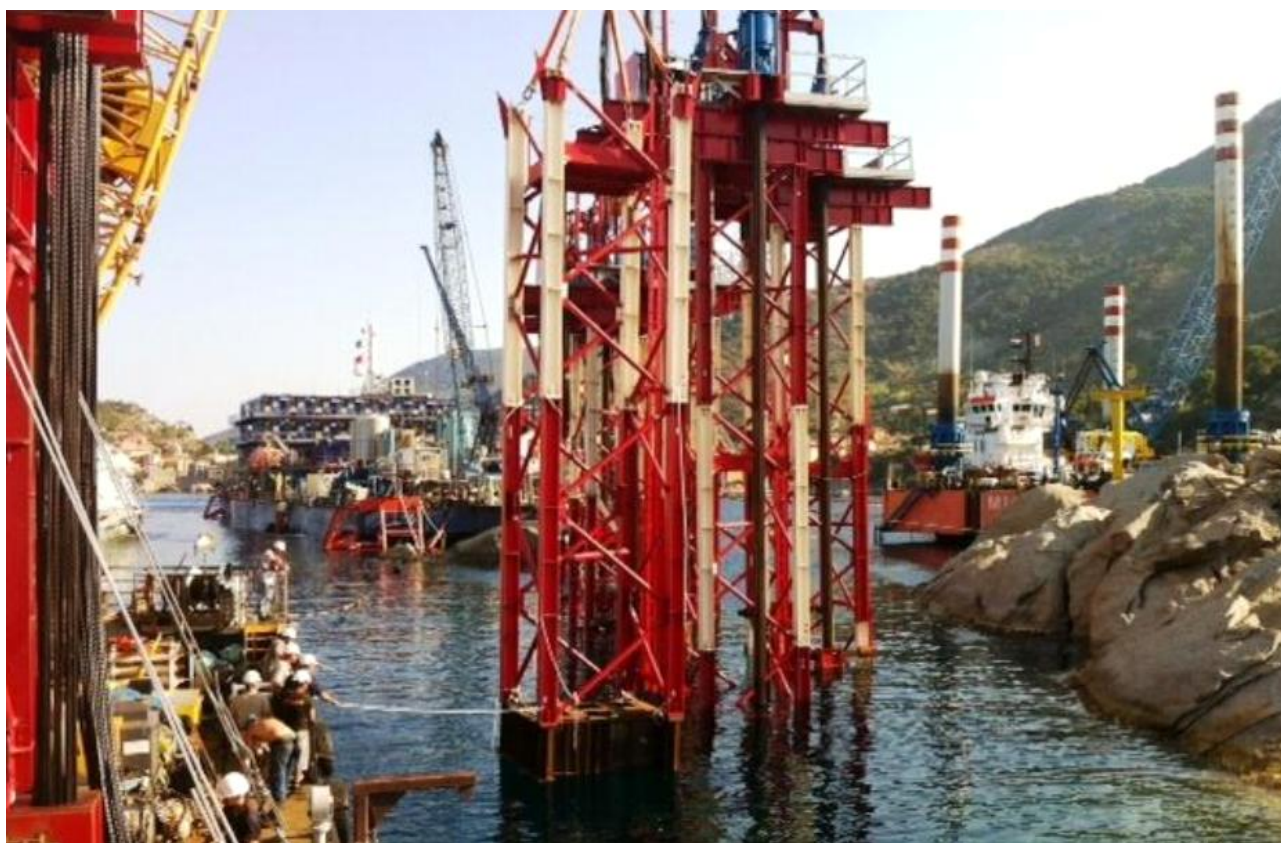
*Collegamento degli Strand Jacks al cassone P10
Installazione parte inferiore della torre su anchor block 10*

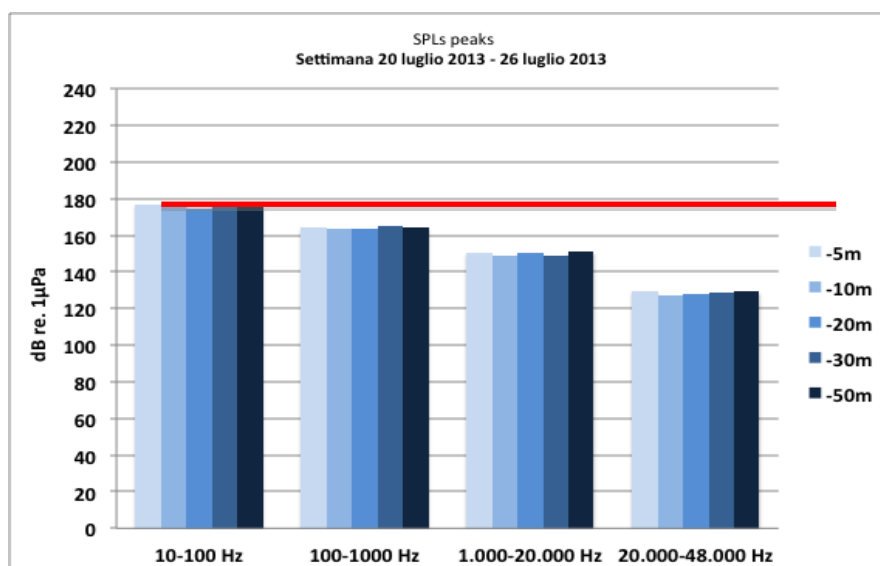
- Per quanto riguarda i valori di picco (**Peak sound level**), utili alla rappresentazione del rumore provocato dal traffico delle imbarcazioni e dall'attività di cantiere, i valori delle 13 stazioni campionate durante la settimana sono riportati in Figura 4. I valori sono entro i 180 dB (soglia per i danni fisici qualora vengano rilevati cetacei nella EZ, ovvero entro il raggio di 1000m dalla nave) e oltre i 160 dB (soglia per effetti comportamentali qualora vengano rilevati cetacei nella EZ, ovvero entro il raggio di 1000m dalla nave) nella banda di frequenza più bassa (10-100 Hz). La propagazione dei rumori (e quindi la loro percezione) su queste frequenze avviene per lunghe distanze (range 10-25km).

Figura 4. Peak sound level: andamento medio dei valori alle varie profondità per le diverse bande di frequenza nelle 13 stazioni campionate (per la zona di esclusione di 1000m dalla nave, la barra rossa rappresenta il valore soglia per i danni fisici ai cetacei).

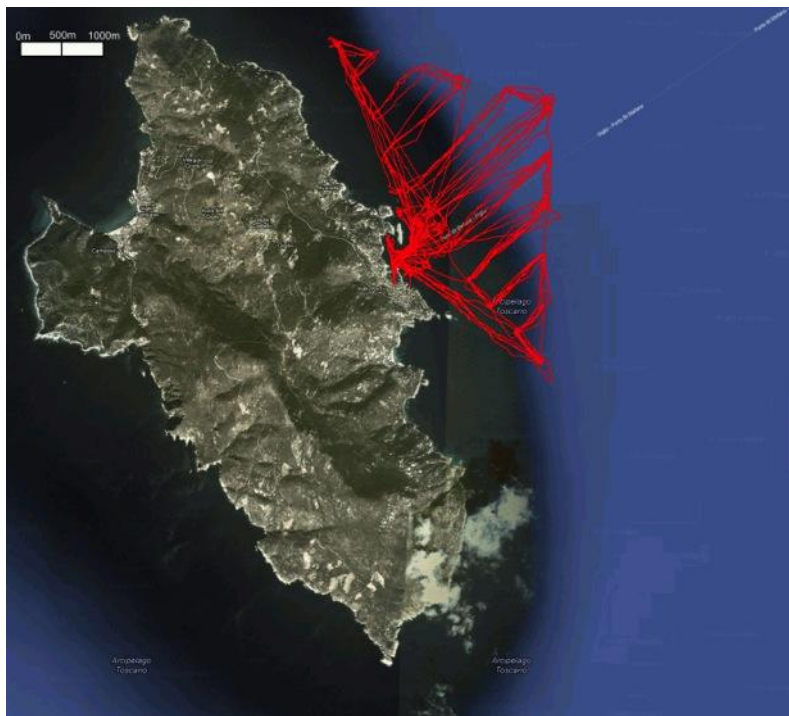
La Tabella 4 riporta la sintesi delle informazioni raccolte. Durante la settimana è stata monitorata l'intera area con periodi di osservazione in mare mattutini e pomeridiani, per **un totale di sforzo di osservazione di 1789 min e 176,33 km percorsi** (Figura 9).

Figura 9. Rotte seguite durante il monitoraggio visivo in barca (20.07.2013-26.07.2013).
